당진교 S2 가로보

과 업 명	시 행 청	점 검 기 관	축 척	점검일자	과업책임자	품질자	검토자	도 면 명
당진교 정기점검	여주시청	(주)명성엔지니어링	Non-Scale	2016.02				당진교 S2 가로보

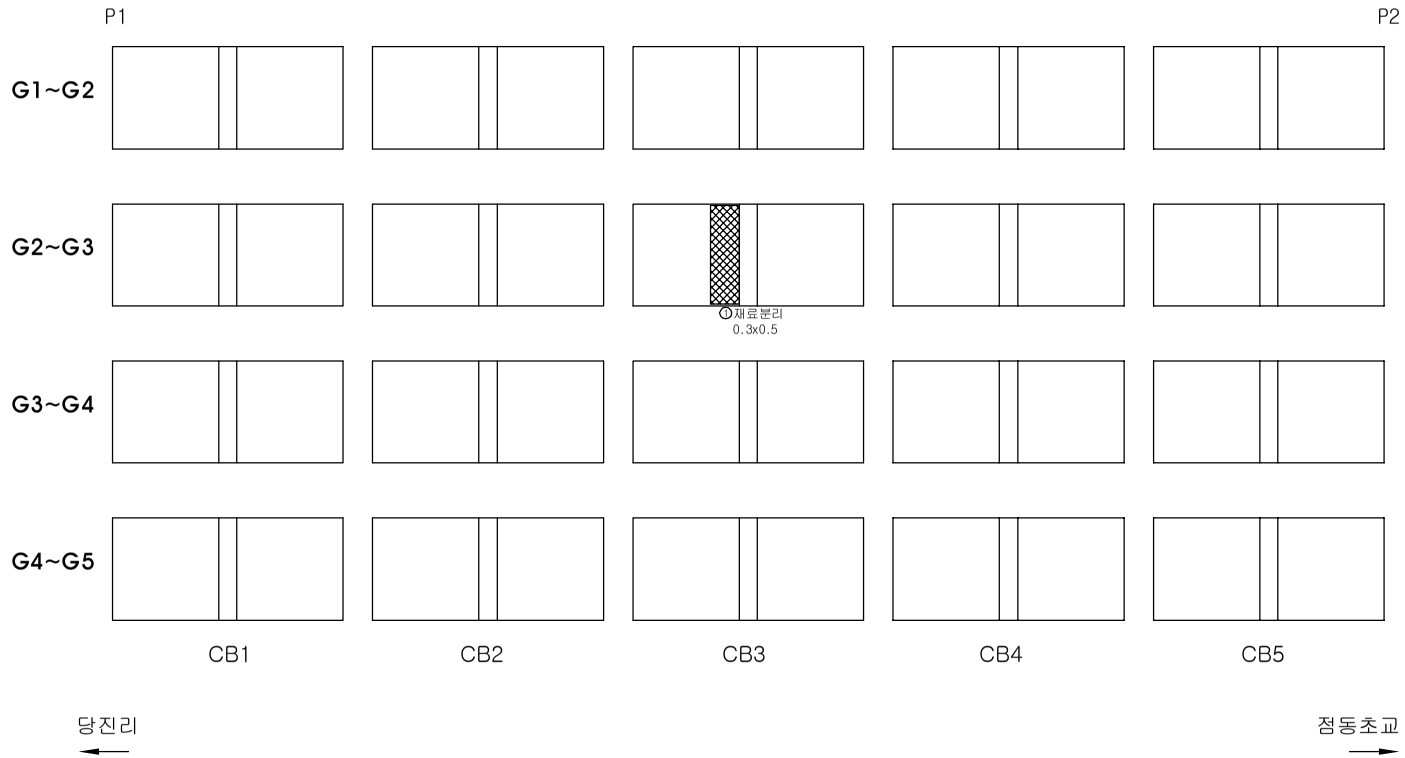
연번	손상내용	폭	연장	개소	총량	
		m, mm	m		물량	단위
1	재료분리	0.3	0.5	1EA	0.15	㎥
