당진교 P3 교각

과 업 명	시 행 청	점 검 기 관	축 척	점검일자	과업책임자	품질자	검토자	도 면 명
당진교 정기점검	여주시청	(주)명성엔지니어링	Non-Scale	2016.02				당진교 P3 교각

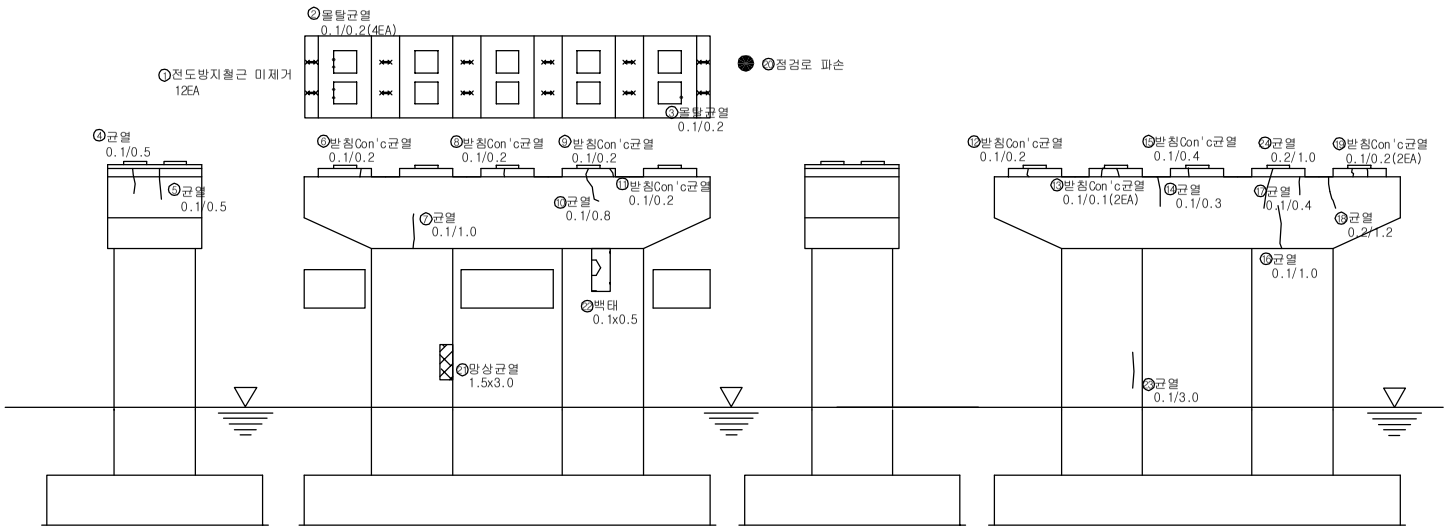
연번	손상내용	폭	연장	개소	총량	
		m, mm	m		물량	단위
1	철근미제거			12EA	12	EA
2	물탈균열	0.1	0.2	4EA	0.80	m
3	물탈균열	0.1	0.2	1EA	0.20	m
4	균열	0.1	0.5	1EA	0.50	m
5	균열	0.1	0.5	1EA	0.50	m
6	받침콘크리트균열	0.1	0.2	1EA	0.20	m
7	균열	0.1	1.0	1EA	1.00	m
8	받침콘크리트균열	0.1	0.2	1EA	0.20	m
9	받침콘크리트균열	0.1	0.2	1EA	0.20	m
10	균열	0.1	0.8	1EA	0.80	m
11	받침콘크리트균열	0.1	0.2	1EA	0.20	m
12	받침콘크리트균열	0.1	0.2	1EA	0.20	m
13	받침콘크리트균열	0.1	0.1	2EA	0.20	m
14	균열	0.1	0.3	1EA	0.30	m
15	받침콘크리트균열	0.1	0.4	1EA	0.40	m
16	균열	0.1	1.0	1EA	1.00	m
17	균열	0.1	0.4	1EA	0.40	m
18	균열	0.2	1.2	1EA	1.20	m
19	받침콘크리트균열	0.1	0.2	2EA	0.40	m
20	점검로파손			1EA	1	EA
21	망상균열	1.5	3.0	1EA	4.50	㎡
22	백태	0.1	0.5	1EA	0.05	㎡
23	균열	0.1	3.0	1EA	3.00	m
24	균열	0.2	1.0	1EA	1.00	m
