당진교 P7 교각

과 업 명	시 행 청	점 검 기 관	축 척	점검일자	과업책임자	과업참여자		도 면 명
						품질자	검토자	
당진교 정기점검	여주시청	(주)명성엔지니어링	Non-Scale	2016.02				당진교 P7 교각

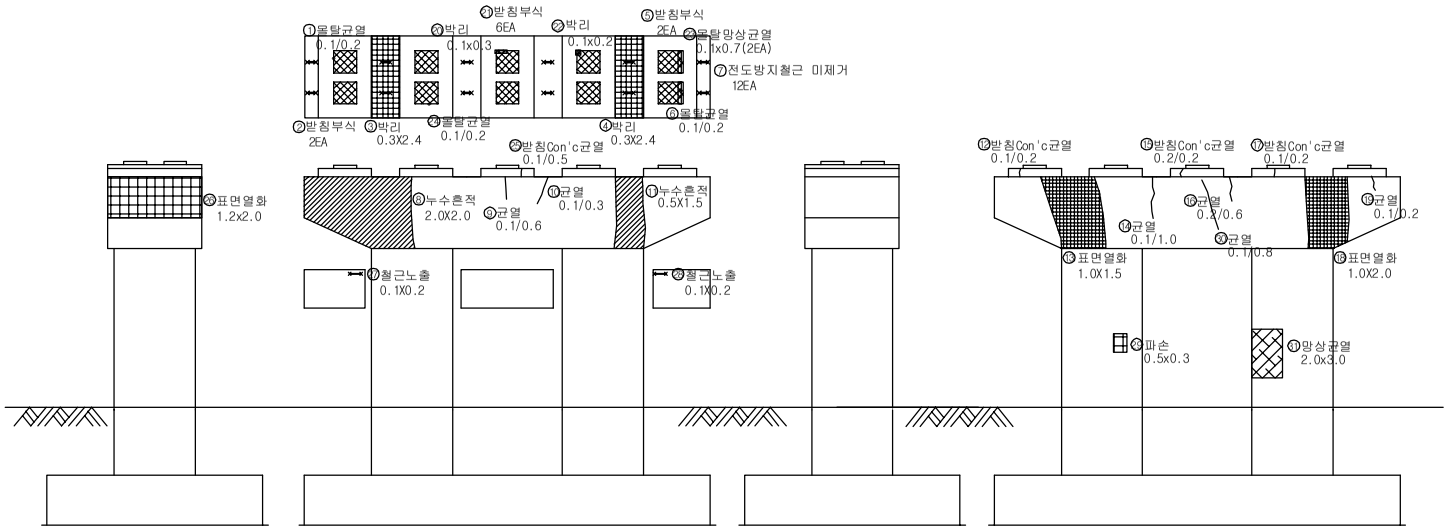
연번	손상내용	폭	연장	개소	총량	
		m, mm	m		물량	단위
1	몰탈균열	0.1	0.2	1EA	0.20	m
2	받침부식			2EA	2	EA
3	박리	0.3	2.4	1EA	0.72	㎡
4	박리	0.3	2.4	1EA	0.72	㎡
5	받침부식			2EA	2	EA
6	몰탈균열	0.1	0.2	1EA	0.20	m
7	철근미제거			12EA	12	EA
8	누수흔적	2.0	2.0	1EA	4.00	㎡
9	균열	0.1	0.6	1EA	0.60	m
10	균열	0.1	0.3	1EA	0.30	m
11	누수흔적	0.5	1.5	1EA	0.75	㎡
12	받침콘크리트균열	0.1	0.2	1EA	0.20	m
13	표면열화	1.0	1.5	1EA	1.50	㎡
14	균열	0.1	1.0	1EA	1.00	m
15	받침콘크리트균열	0.2	0.2	1EA	0.20	m
16	균열	0.2	0.6	1EA	0.60	m
17	받침콘크리트균열	0.1	0.2	1EA	0.20	m
18	표면열화	1.0	2.0	1EA	2.00	㎡
19	균열	0.1	0.2	1EA	0.20	m
20	박리	0.1	0.3	1EA	0.03	㎡
21	받침부식			6EA	6	EA
22	박리	0.1	0.2	1EA	0.02	㎡
23	몰탈망상균열	0.1	0.7	2EA	0.14	㎡
24	몰탈균열	0.1	0.2	1EA	0.20	m
25	받침콘크리트균열	0.1	0.5	1EA	0.50	m
26	표면열화	1.2	2.0	1EA	2.40	㎡
27	철근노출	0.1	0.2	1EA	0.02	㎡
28	철근노출	0.1	0.2	1EA	0.02	㎡
29	파손	0.5	0.3	1EA	0.15	㎡
30	균열	0.1	0.8	1EA	0.80	m
31	망상균열	2.0	3.0	1EA	6.00	㎡
