당진교 S5 SLAB 상면

과 업 명	시 행 청	점 검 기 관	축 척	점검일자	과업책임자	품질자	검토자	도 면 명
당진교 정기점검	여주시청	(주)명성엔지니어링	Non-Scale	2016.02				당진교 S5 SLAB 상면

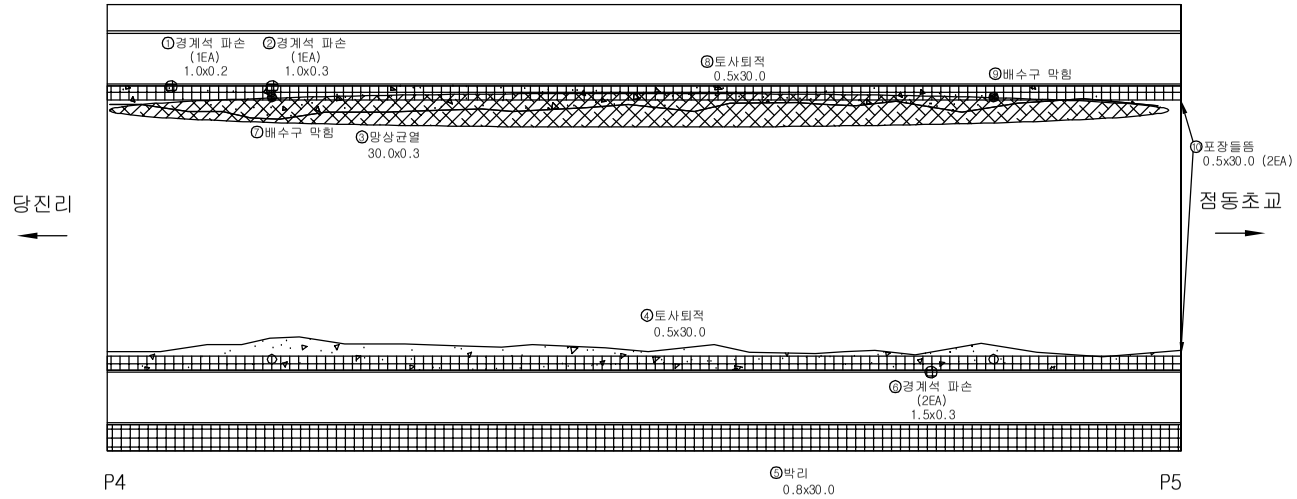
연번	손상내용	폭	연장	개소	총량	
		m, mm	m		물량	단위
1	경계석파손	1.0	0.2	1EA	0.20	㎡
2	경계석파손	1.0	0.3	1EA	0.30	㎡
3	포장망상균열	30.0	0.3	1EA	9.00	㎡
4	토사퇴적	0.5	30.0	1EA	15.00	㎡
5	박리	0.8	30.0	1EA	24.00	㎡
6	경계석파손	1.5	0.3	2EA	0.90	㎡
7	배수구막힘			1EA	1	EA
8	토사퇴적	0.5	30.0	1EA	15.00	㎡
9	배수구막힘			1EA	1	EA
10	포장들뜸	0.5	30.0	2EA	30.00	㎡
