삼합교 S6 가로보

과 업 명	시 행 청	점 검 기 관	축 척	점검일자	과업책임자	품질자	검토자	도 면 명
삼합교 정기점검	여주시청	(주)명성엔지니어링	Non-Scale	2016.02				삼합교 S6 가로보

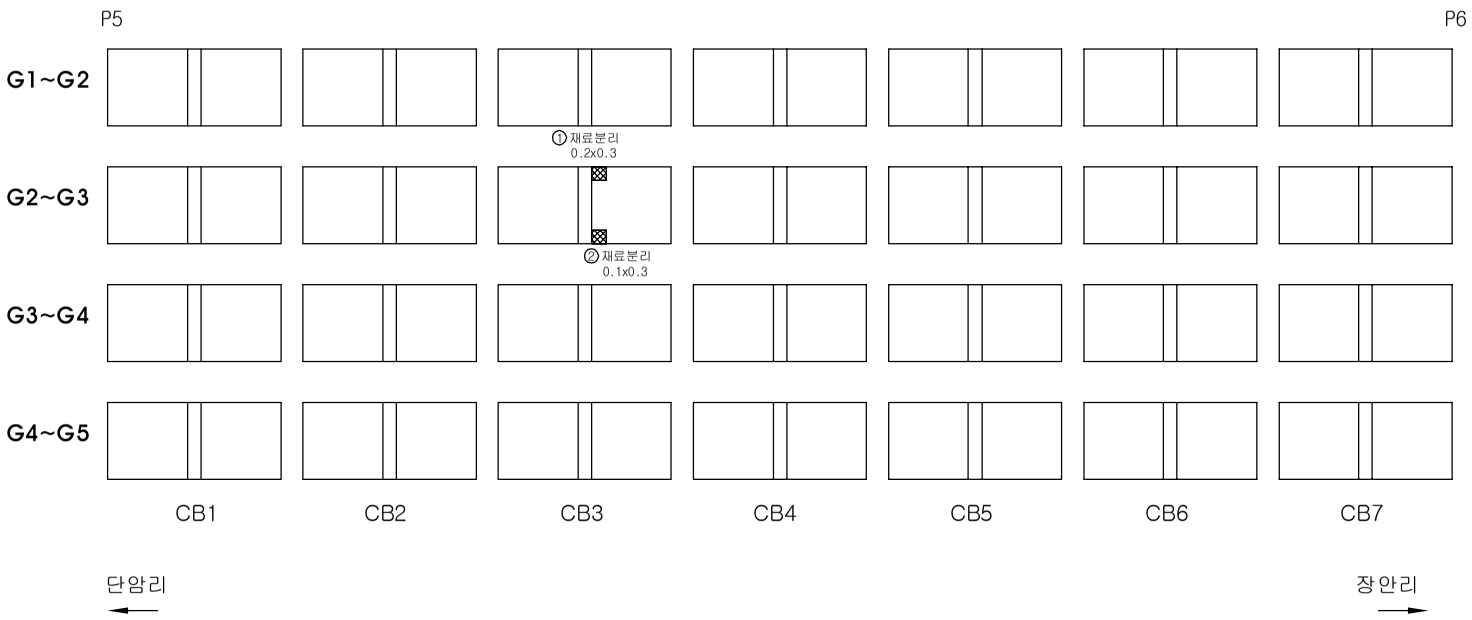
연번	손상내용	폭	연장	개소	총량	
		mm, m	m		물량	단위
1	재료분리	0.2	0.3	1EA	0.06	㎡
2	재료분리	0.1	0.3	1EA	0.03	㎡
