삼합교 S3 SLAB 상면

과 업 명	시 행 청	점 검 기 관	축 척	점검일자	과업책임자	품질자	검토자	도 면 명
삼합교 정기점검	여주시청	(주)명성엔지니어링	Non-Scale	2016.02				삼합교 S3 SLAB 상면

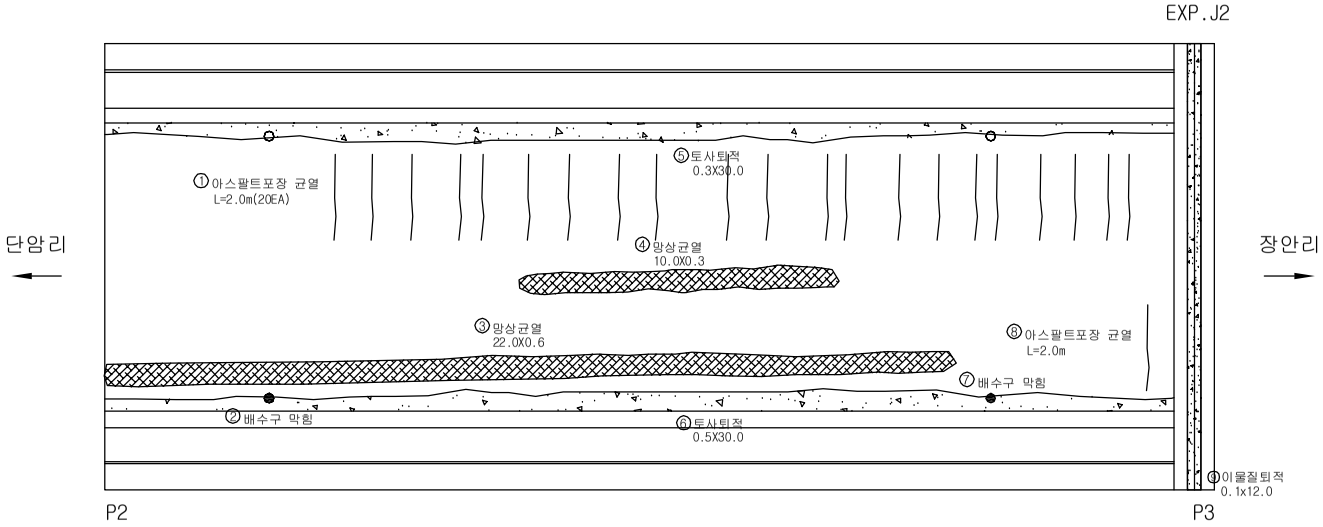
연번	손상내용	폭	연장	개소	총량	
		mm, m	m		물량	단위
1	포장균열		2.0	20EA	40.00	m
2	배수구막힘			1EA	1	EA
3	포장망상균열	22.0	0.6	1EA	13.20	㎡
4	포장망상균열	10.0	0.3	1EA	3.00	㎡
5	토사퇴적	0.3	30.0	1EA	9.00	㎡
6	토사퇴적	0.5	30.0	1EA	15.00	㎡
7	배수구막힘			1EA	1	EA
8	포장균열		2.0	1EA	2.00	m
9	이물질퇴적	0.1	12.0	1EA	12.00	m
