원부교 S1 거더

과 업 명	시 행 청	점 검 기 관	축 척	점검일자	과업책임자	작 성 자	검 토 자	도 면 명
원부교 정기점검	여주시청	(주)명성엔지니어링	Non-Scale	2016.02				원부교 S1 거더

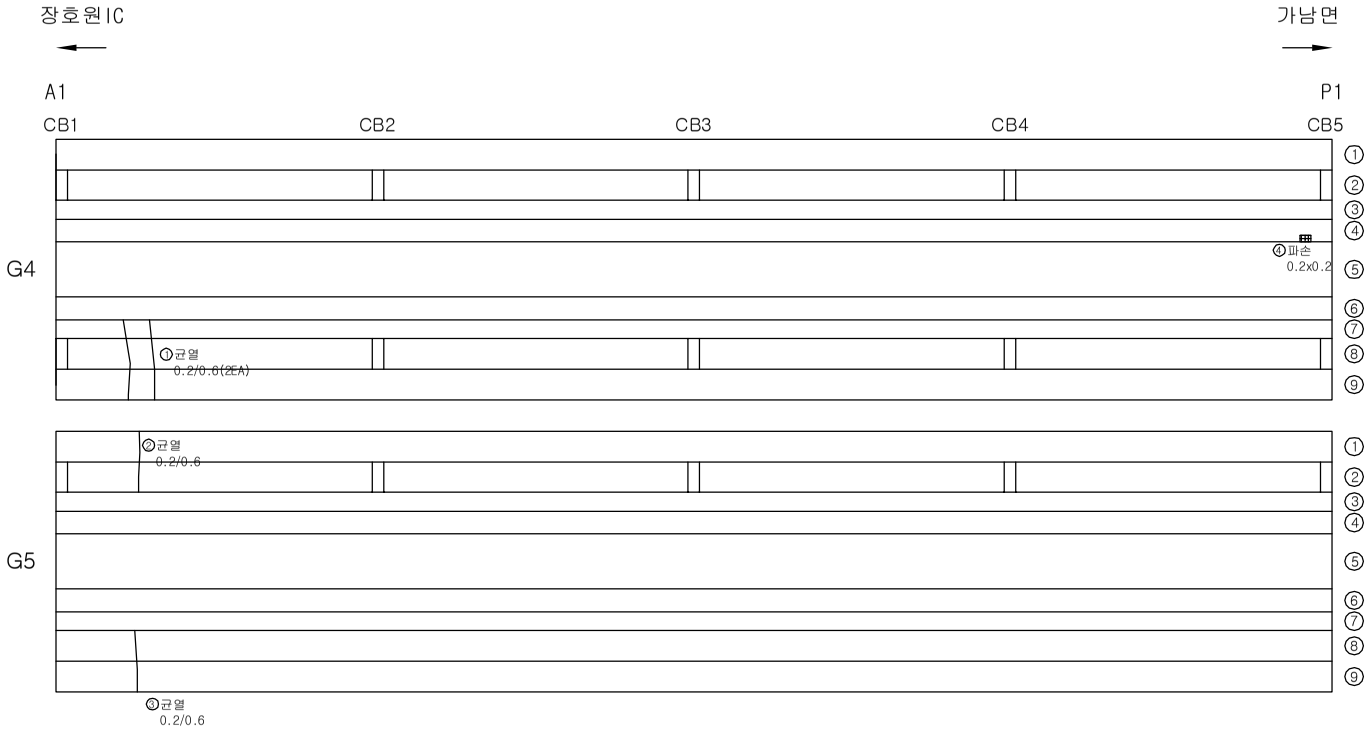
연번	손상내용	폭	연장	개소	총량	
		m, mm	m		물량	단위
1	균열	0.2	0.6	2EA	1.20	m
2	균열	0.2	0.6	1EA	0.60	m
3	균열	0.2	0.6	1EA	0.60	m
4	파손	0.2	0.2	1EA	0.04	㎡
