원부교 S2 거더

과 업 명	시 행 청	점 검 기 관	축 척	점검일자	과업책임자	과업참여자		도 면 명
						품질자	검토자	
원부교 정기점검	여주시청	(주)명성엔지니어링	Non-Scale	2016.02				원부교 S2 거더

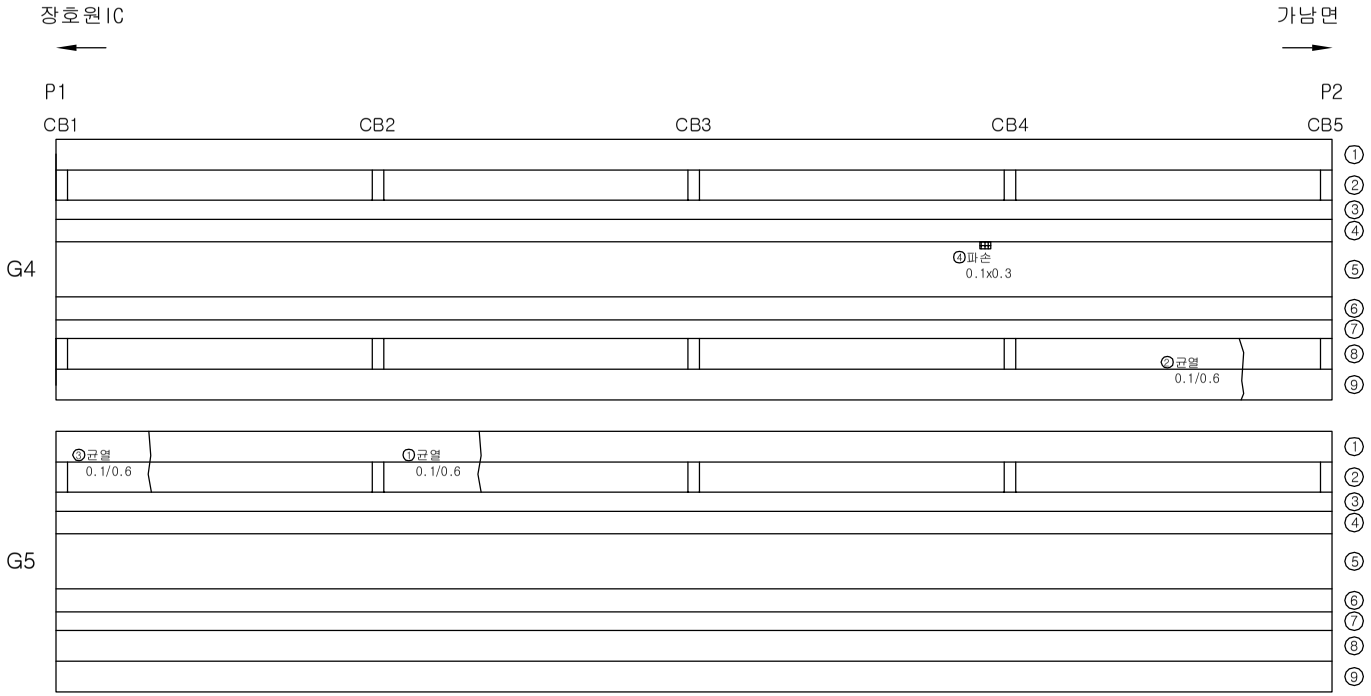
연번	손상내용	폭	연장	개소	총량	
		m, mm	m		물량	단위
1	균열	0.1	0.6	1EA	0.60	m
2	균열	0.1	0.6	1EA	0.60	m
3	균열	0.1	0.6	1EA	0.60	m
4	파손	0.1	0.3	1EA	0.03	㎡
