원부교 S3 거더

과 업 명	시 행 청	점 검 기 관	축 척	점검일자	과업총괄자 과업책임자	품질자	결 토 자	도 면 명
원부교 정기점검	여주시청	(주)명성엔지니어링	Non-Scale	2016.02				원부교 S3 거더

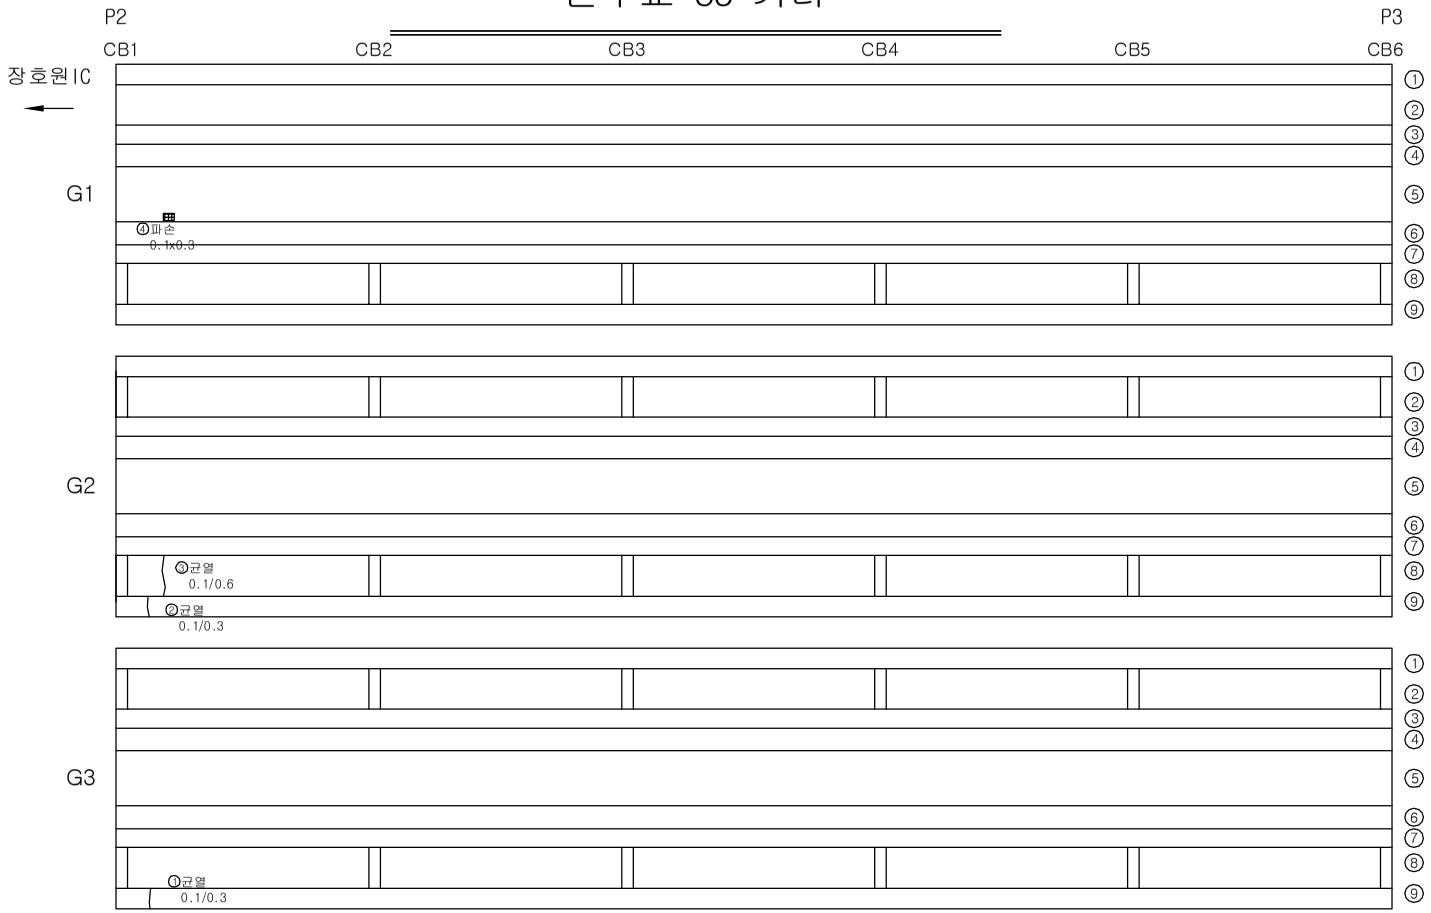
연번	손상내용	폭	연장	개소	총량	
		m, mm	m		물량	단위
1	균열	0.1	0.3	1EA	0.30	m
2	균열	0.1	0.3	1EA	0.30	m
3	균열	0.1	0.6	1EA	0.60	m
4	파손	0.1	0.3	1EA	0.03	㎡
