원부교 S3 거더

과 업 명	시 행 청	점 검 기 관	축 척	점검일자	과업책임자	품질자	검토자	도 면 명
원부교 정기점검	여주시청	(주)명성엔지니어링	Non-Scale	2016.02				원부교 S3 거더

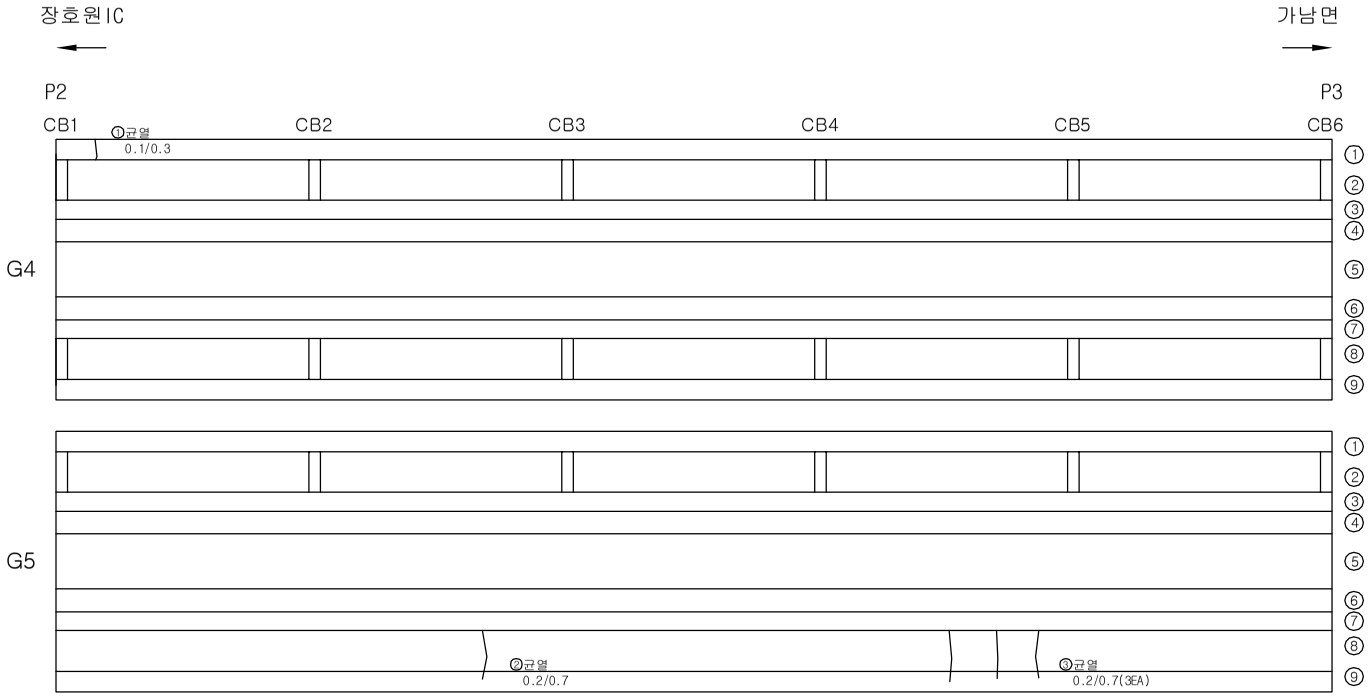
연번	손상내용	폭	연장	개소	총량	
		m, mm	m		물량	단위
1	균열	0.1	0.3	1EA	0.30	m
2	균열	0.2	0.7	1EA	0.70	m
3	균열	0.2	0.7	3EA	2.10	m
