S1 SLAB 상면

현황조사결과표

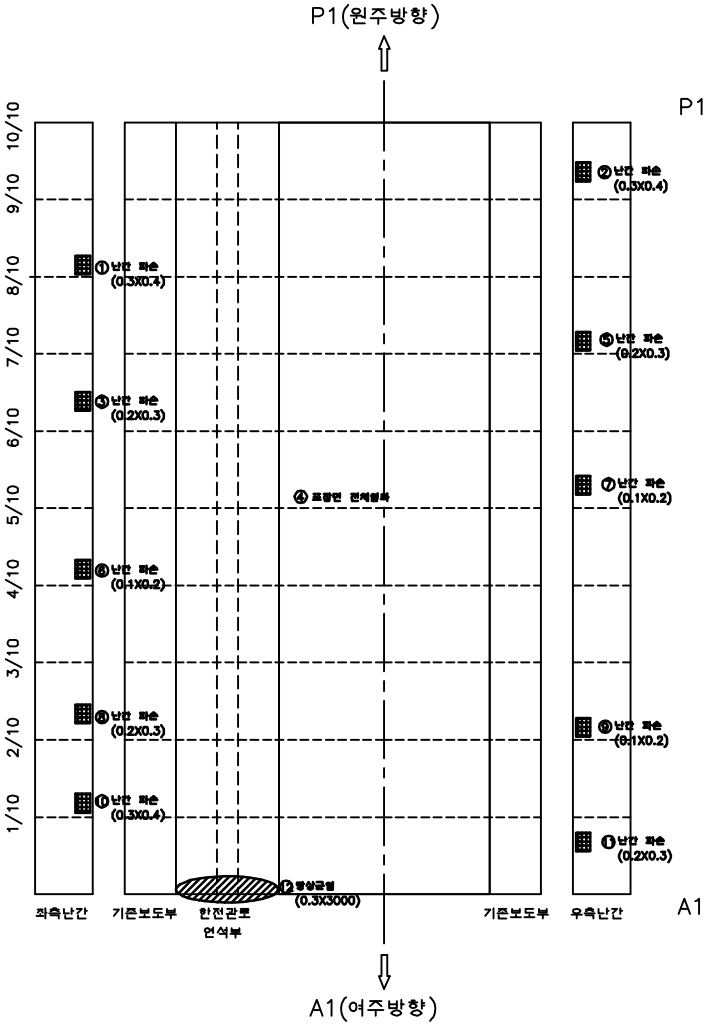
번호	위치,구조 (마감철거)	손상형태	손상규모				사진 번호	비고
			W(mm,m)	L(m)	개소	계(m,m²,EA)		
1	난간	파손	0.3	0.4	1	0.12		
2	난간	파손	0.3	0.4	1	0.12		
3	난간	파손	0.2	0.3	1	0.06		
4	포장부	열화			1			
5	난간	파손	0.2	0.3	1	0.06		
6	난간	파손	0.1	0.2	1	0.02		
7	난간	파손	0.1	0.2	1	0.02		
8	난간	파손	0.2	0.3	1	0.06		
9	난간	파손	0.1	0.2	1	0.02		
10	난간	파손	0.3	0.4	1	0.12		
11	난간	파손	0.2	0.3	1	0.06		
12	한전관 보호구체	방상균열	0.3	3.0	1	0.09	1
