S12 SLAB 상면

현황조사결과표

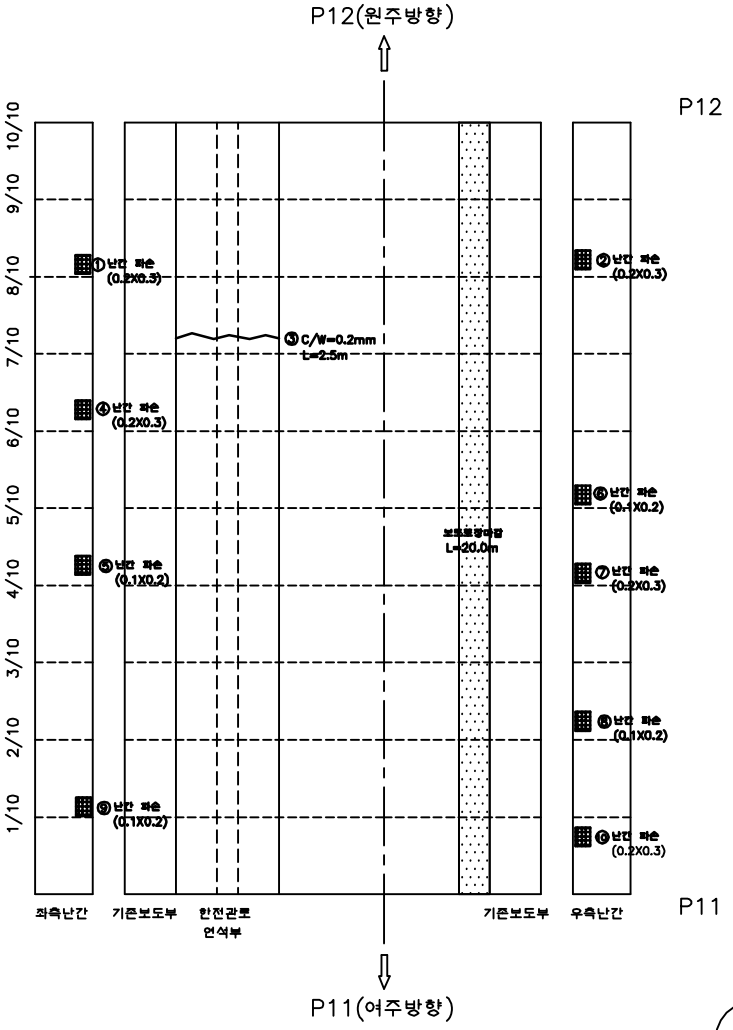
번호	위치,구조 (마감철대)	손상형태	손상규모				사진 번호	비고
			W(mm,m)	L(m)	개소	계(m,m²,EA)		
1	난간	파손	0.2	0.3	1	0.06		
2	난간	파손	0.2	0.3	1	0.06		
3	한전관 보호구체	균열	0.2	2.5	1	2.50		
4	난간	파손	0.2	0.3	1	0.06		
5	난간	파손	0.1	0.2	1	0.02		
6	난간	파손	0.1	0.2	1	0.02		
7	난간	파손	0.2	0.3	1	0.06		
8	난간	파손	0.1	0.2	1	0.02		
9	난간	파손	0.1	0.2	1	0.02		
10	난간	파손	0.2	0.3	1	0.06
