S13 SLAB 상면

## 현황조사결과표

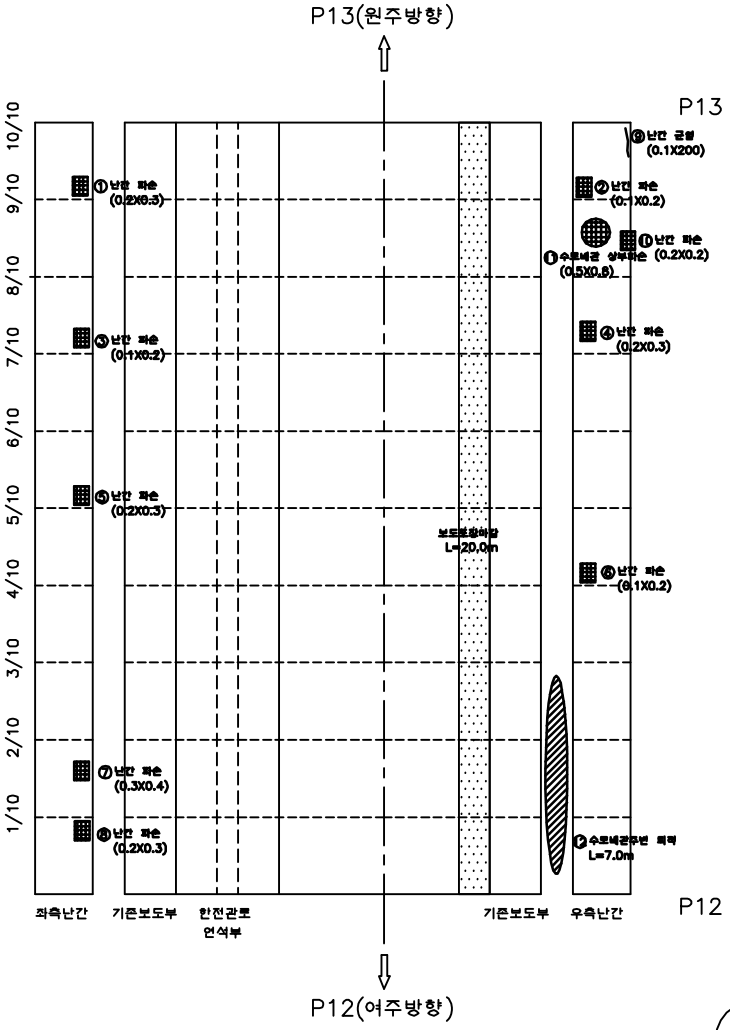
| 번호 | 위치,구조 (마감철대) | 손상형태 | 손상규모 | | | | 사진 번호 | 비고 |
|---|---|---|---|---|---|---|---|---|
| 1 | 난간 | 파손 | 0.2 | 0.3 | 1 | 0.06 | | |
| 2 | 난간 | 파손 | 0.1 | 0.2 | 1 | 0.02 | | |
| 3 | 난간 | 파손 | 0.1 | 0.2 | 1 | 0.02 | | |
| 4 | 난간 | 파손 | 0.2 | 0.3 | 1 | 0.06 | | |
| 5 | 난간 | 파손 | 0.2 | 0.3 | 1 | 0.06 | | |
| 6 | 난간 | 파손 | 0.1 | 0.2 | 1 | 0.02 | | |
| 7 | 난간 | 파손 | 0.3 | 0.4 | 1 | 0.12 | | |
| 8 | 난간 | 파손 | 0.2 | 0.3 | 1 | 0.06 | | |
| 9 | 난간 | 균열 | 0.1 | 0.2 | 1 | 0.20 | 9 | |
| 10 | 난간 | 파손 | 0.2 | 0.2 | 1 | 0.04 | 10 | |
| 11 | 기타시설 | 수로배관 상부파손 | 0.5 | 0.8 | 1 | 0.40 | 11 | |
| 12 | 교면 | 수로배관 주변토사 | - | 7.0 | 1 | 7.00 | 12 | |
