S14 SLAB 상면

현황조사결과표

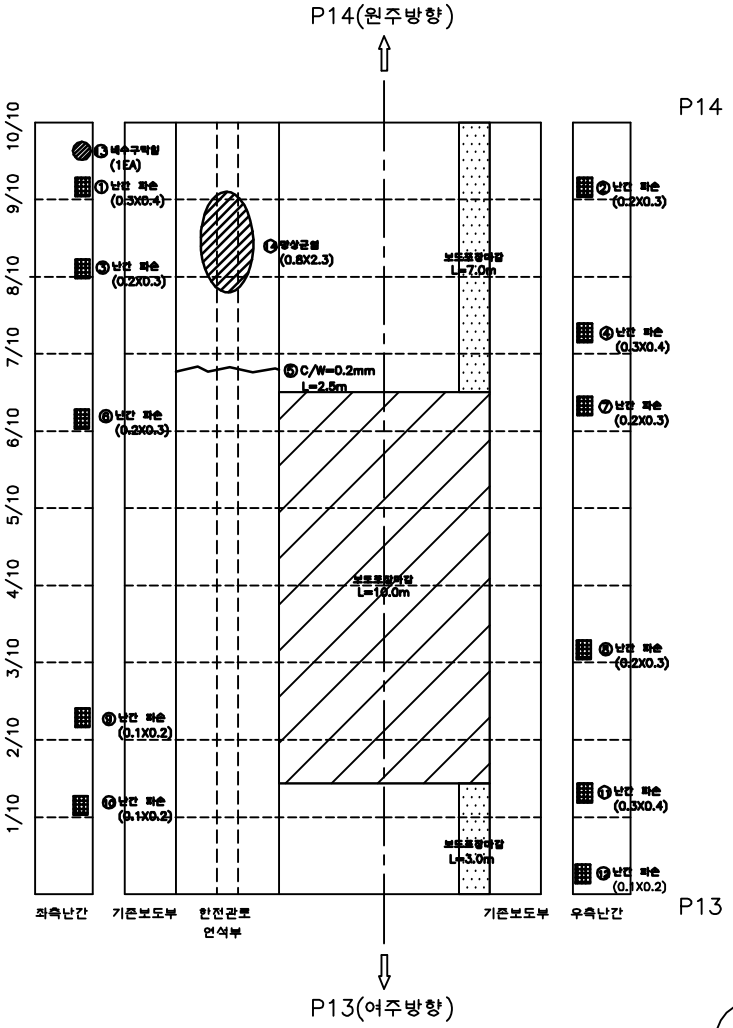
번호	위치,구조 (마감철대)	손상형태	손상규모				사진 번호	비고
			W(mm,m)	L(m)	개소	계(m,m²,EA)		
1	난간	파손	0.3	0.4	1	0.12		
2	난간	파손	0.2	0.3	1	0.06		
3	난간	파손	0.2	0.3	1	0.06		
4	난간	파손	0.3	0.4	1	0.12		
5	한전관 보호구체	균열	0.2	2.5	1	2.50		
6	난간	파손	0.2	0.3	1	0.06		
7	난간	파손	0.2	0.3	1	0.06		
8	난간	파손	0.2	0.3	1	0.06		
9	난간	파손	0.1	0.2	1	0.02		
10	난간	파손	0.1	0.2	1	0.02		
11	난간	파손	0.3	0.4	1	0.12		
12	난간	파손	0.1	0.2	1	0.02		
13	배수시설	배수구막힘	-	-	1	1	13	
14	포장부	방상균열	0.8	2.3	1	1.84	14
