S16 SLAB 상면

현황조사결과표

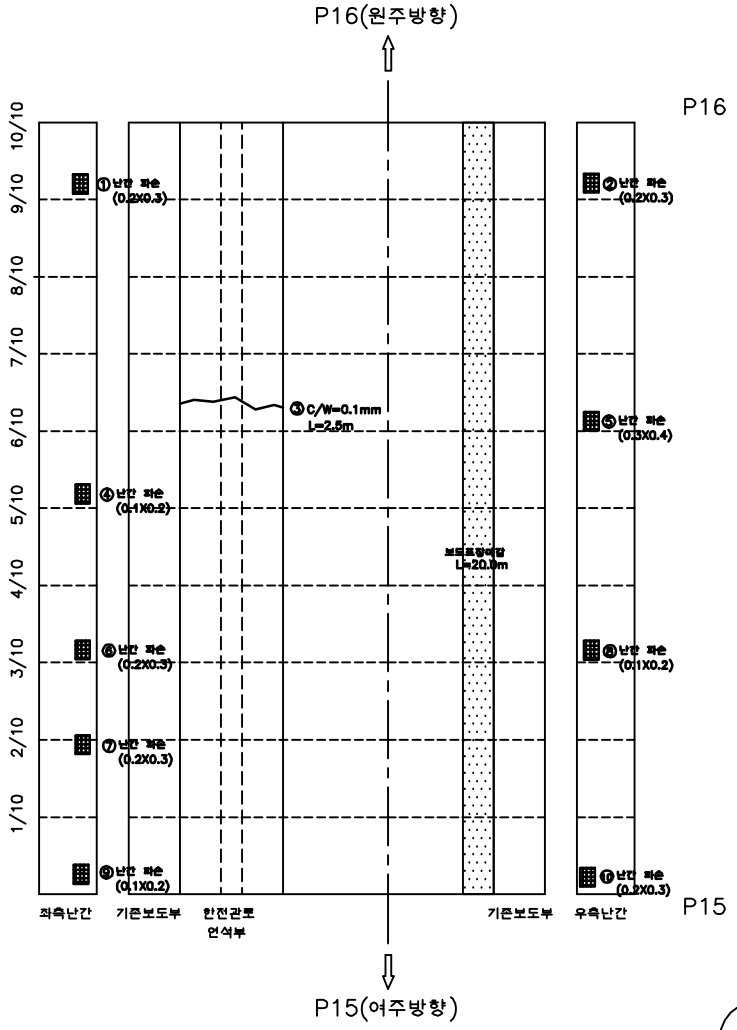
번호	위치,구조 (마감철대)	손상형태	손상규모				사진 번호	비고
			W(mm,m)	L(m)	개소	계(m,m²,EA)		
1	난간	파손	0.2	0.3	1	0.06		
2	난간	파손	0.2	0.3	1	0.06		
3	한전관 보호구체	균열						보수
4	난간	파손	0.1	0.2	1	0.02		
5	난간	파손	0.3	0.4	1	0.12		
6	난간	파손	0.2	0.3	1	0.06		
7	난간	파손	0.2	0.3	1	0.06		
8	난간	파손	0.1	0.2	1	0.02		
9	난간	파손	0.1	0.2	1	0.02		
10	난간	파손	0.2	0.3	1	0.06
