S17 SLAB 상면

현황조사결과표

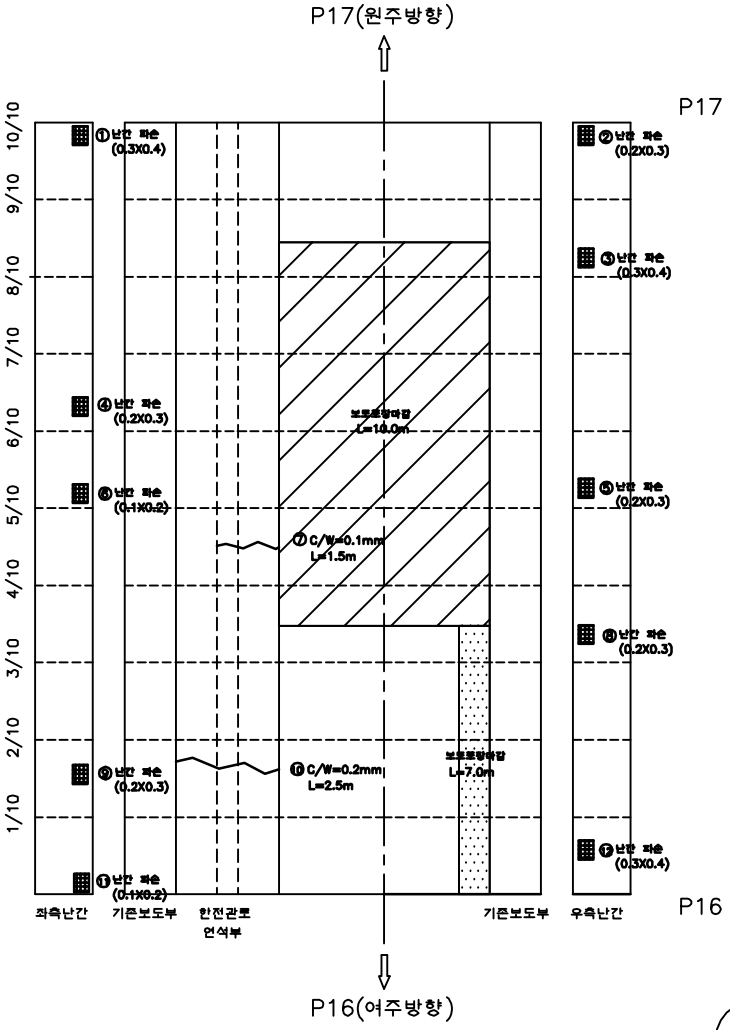
번호	위치,구조 (마감철대)	손상형태	손상규모				사진 번호	비고
			W(mm,m)	L(m)	개소	계(m,m²,EA)		
1	난간	파손	0.3	0.4	1	0.12		
2	난간	파손	0.2	0.3	1	0.06		
3	난간	파손	0.3	0.4	1	0.12		
4	난간	파손	0.2	0.3	1	0.06		
5	난간	파손	0.2	0.3	1	0.06		
6	난간	파손	0.1	0.2	1	0.02		
7	한전관 보호구체	금열						보수
8	난간	파손	0.2	0.3	1	0.06		
9	난간	파손	0.2	0.3	1	0.06		
10	한전관 보호구체	금열						보수
11	난간	파손	0.1	0.2	1	0.02		
12	난간	파손	0.3	0.4	1	0.12
