S18 SLAB 상면

현황조사결과표

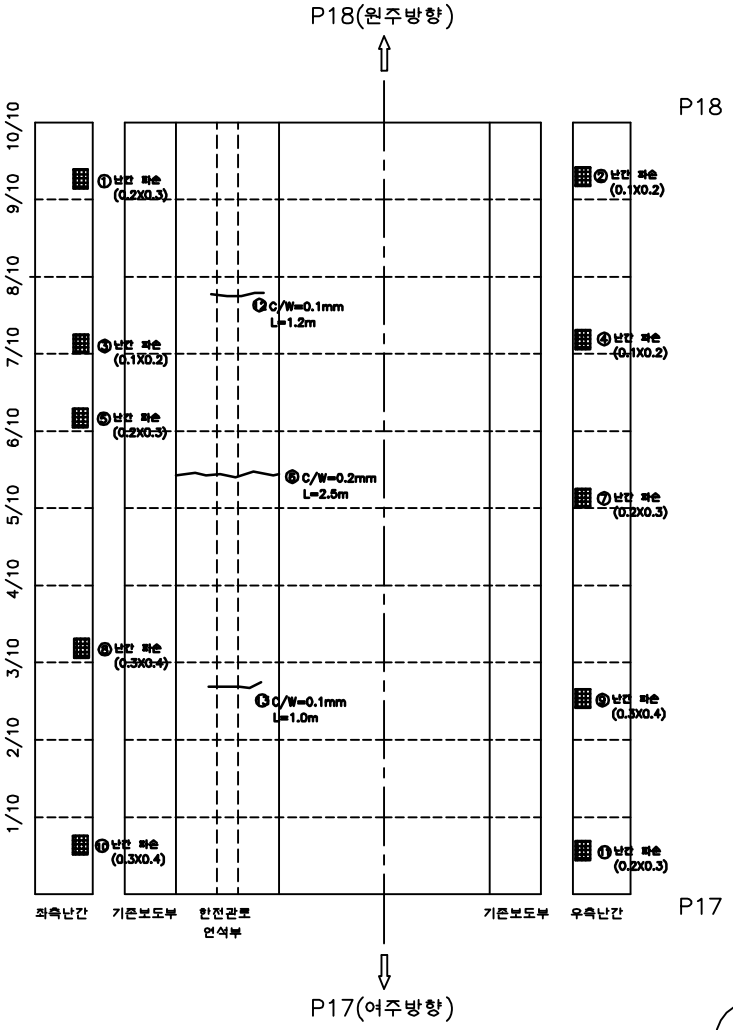
번호	위치,구조 (마감철대)	손상형태	손상규모				사진 번호	비고
			W(mm,m)	L(m)	개소	계(m,m²,EA)		
1	난간	파손	0.2	0.3	1	0.06		
2	난간	파손	0.1	0.2	1	0.02		
3	난간	파손	0.1	0.2	1	0.02		
4	난간	파손	0.1	0.2	1	0.02		
5	난간	파손	0.2	0.3	1	0.06		
6	한전관 보호구체	균열	0.2	2.5	1	2.50		
7	난간	파손	0.2	0.3	1	0.06		
8	난간	파손	0.3	0.4	1	0.12		
9	난간	파손	0.3	0.4	1	0.12		
10	난간	파손	0.3	0.4	1	0.12		
11	난간	파손	0.2	0.3	1	0.06		
12	한전관 보호구체	균열	0.1	1.2	1	1.20		
13	한전관 보호구체	균열	0.1	1.0	1	1.00
