S2 SLAB 상면

현황조사결과표

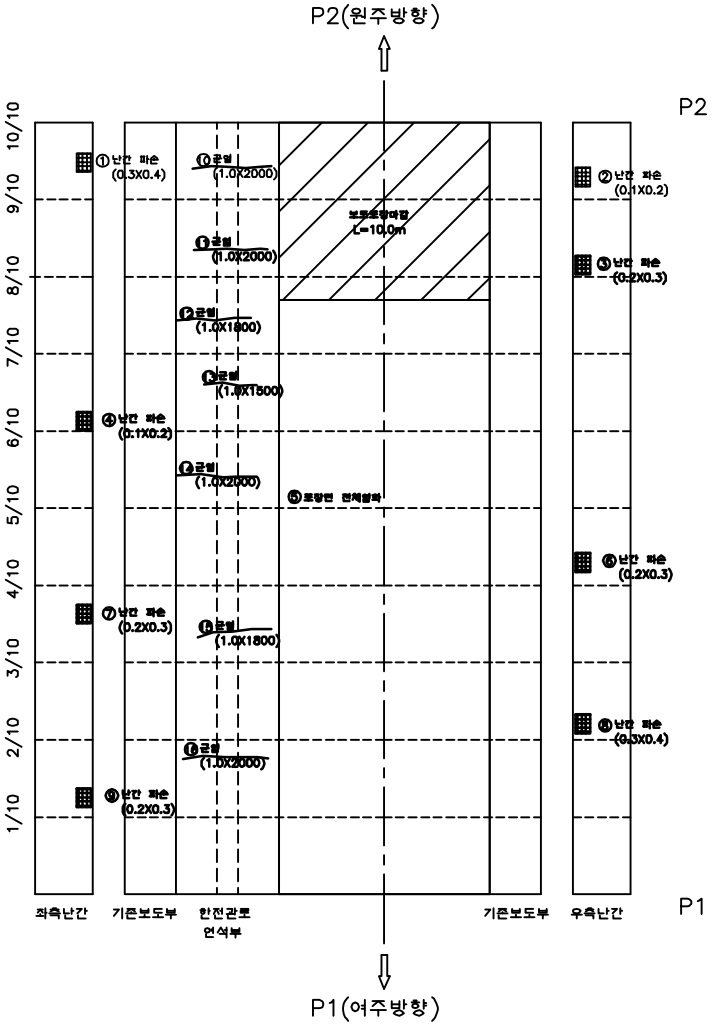
번호	위치,구조 (마감철대)	손상철대	손상규모				사진 번호	비고
			W(mm,m)	L(m)	개소	계(m,m²,EA)		
1	난간	파손	0.3	0.4	1	0.12		
2	난간	파손	0.1	0.2	1	0.02		
3	난간	파손	0.2	0.3	1	0.06		
4	난간	파손	0.1	0.2	1	0.02		
5	포장부	탈락			1	-		
6	난간	파손	0.2	0.3	1	0.06		
7	난간	파손	0.2	0.3	1	0.06		
8	난간	파손	0.3	0.4	1	0.12		
9	난간	파손	0.2	0.3	1	0.06		
10	한전관 보호구체	균열	1.0	2.0	1	2.00		
11	한전관 보호구체	균열	1.0	2.0	1	2.00		
12	한전관 보호구체	균열	1.0	1.8	1	1.80		
13	한전관 보호구체	균열	1.0	1.5	1	1.50		
14	한전관 보호구체	균열	1.0	2.0	1	2.00		
15	한전관 보호구체	균열	1.0	1.8	1	1.80		
16	한전관 보호구체	균열	1.0	2.0	1	2.00
