S3 SLAB 상면

현황조사결과표

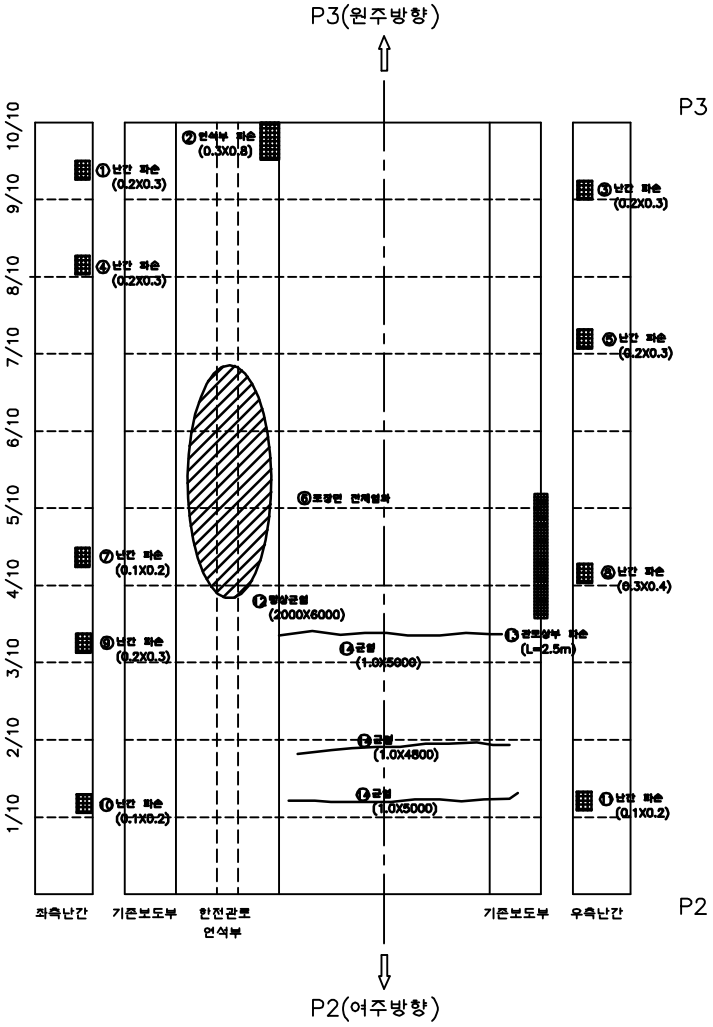
번호	위치,구조 (마감철대)	손상형태	손상규모				사진 번호	비고
			W(mm,m)	L(m)	개소	계(m,m²,EA)		
1	난간	파손	0.2	0.3	1	0.06		
2	연석부	파손	0.3	0.8	1	0.24	2	재손상
3	난간	파손	0.2	0.3	1	0.06		
4	난간	파손	0.2	0.3	1	0.06		
5	난간	파손	0.2	0.3	1	0.06		
6	포장부	열화			1	-		
7	난간	파손	0.1	0.2	1	0.02		
8	난간	파손	0.3	0.4	1	0.12		
9	난간	파손	0.2	0.3	1	0.06		
10	난간	파손	0.1	0.2	1	0.02		
11	난간	파손	0.1	0.2	1	0.02		
12	한전관 보호구체	방상균열	2.0	6.0	1	12.00		
13	기타시설	관로상부 파손	-	2.5	1	2.50		
14	포장부	아스콘균열	1.0	5.0	1	5.00		
15	포장부	아스콘균열	1.0	4.8	1	4.80		
16	포장부	아스콘균열	1.0	5.0	1	5.00
