S4 SLAB 상면

현황조사결과표

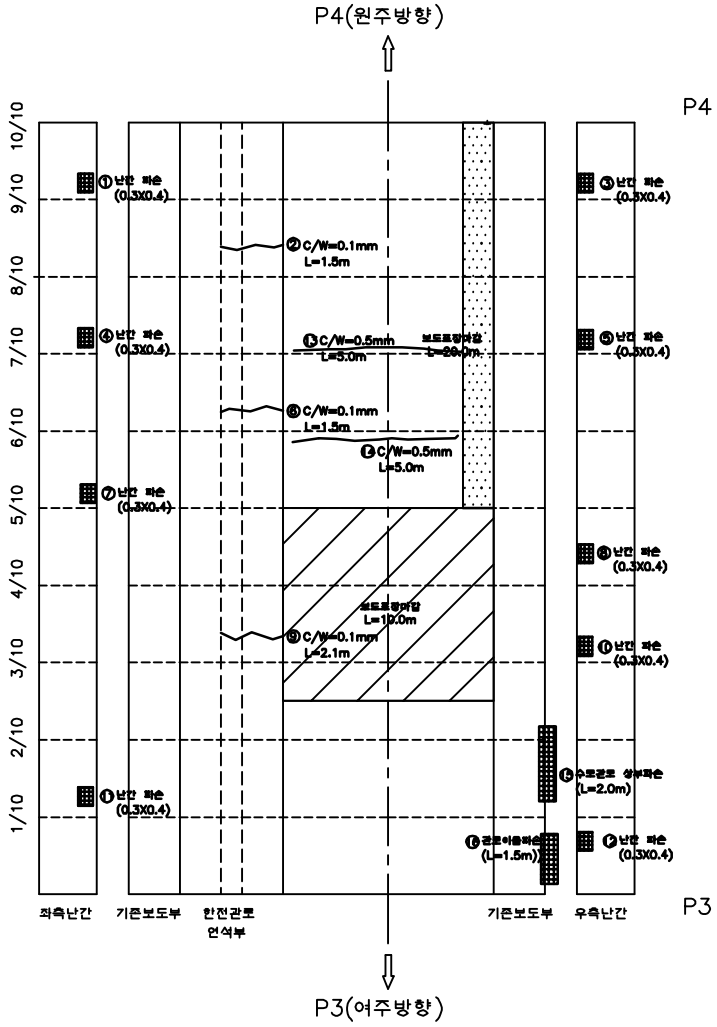
번호	위치,구조 (마감형태)	손상형태	손상규모				사진 번호	비고
			W(mm,m)	L(m)	개소	계(m,m²,EA)		
1	난간	파손	0.3	0.4	1	0.12		
2	한전관 보호구체	균열						보수
3	난간	파손	0.3	0.4	1	0.12		
4	난간	파손	0.3	0.4	1	0.12		
5	난간	파손	0.3	0.4	1	0.12		
6	한전관 보호구체	균열						보수
7	난간	파손	0.3	0.4	1	0.12		
8	난간	파손	0.3	0.4	1	0.12		
9	한전관 보호구체	균열						보수
10	난간	파손	0.3	0.4	1	0.12		
11	난간	파손	0.3	0.4	1	0.12		
12	난간	파손	0.3	0.4	1	0.12		
13	포장부	아스콘균열	0.5	5.0	1	5.00		
14	포장부	아스콘균열	0.5	5.0	1	5.00		
15	기타시설	수로관로 상부 파손	-	2.0	1	2.00	3	
16	기타시설	관로 이음파손	-	1.5	1	1.50
