P2 교각

현황조사결과표

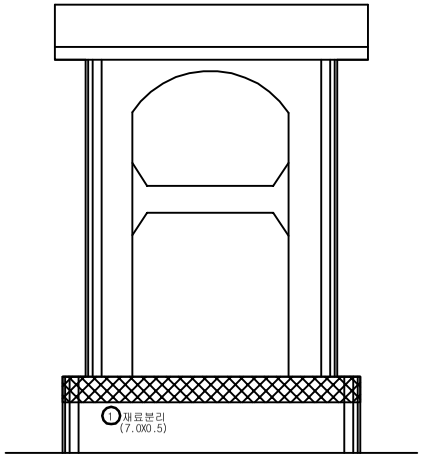
[정 면]

번호	위치,구조 (마감형태)	손상형태	손상규모				사진 번호	비고
			W(mm,m)	L(m)	개소	계(m,m²,EA)		
1	P2 교각	재료분리	7.0	0.5	1	3.50		
2	P2 교각	재료분리	2.7	0.5	1	1.35		
3	P2 교각	백태	0.2	0.2	1	0.04		
4	P2 교각	재료분리	7.0	0.5	1	3.50		
5	P2 교각	재료분리	27.0	0.5	1	13.50
