P13 교각

현황조사결과표

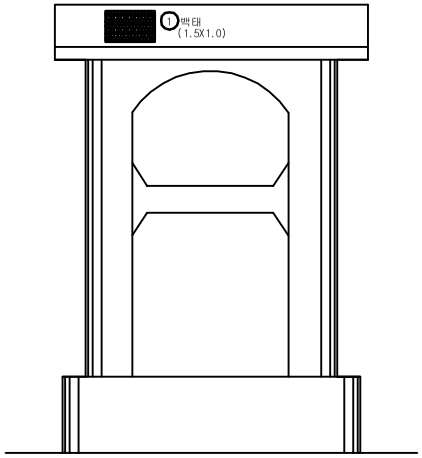
[정 면]

번호	위치.구조 (마감형태)	손상형태	손상규모				사진 번호	비고
			W(mm,m)	L(m)	개소	계(m,m²,EA)		
1	P13 교각	백태					3	보수
2	P13 교각	백태	1.5	0.6	1	0.90		
3	P13 교각	백태					4	보수
