P15 교각

현황조사결과표

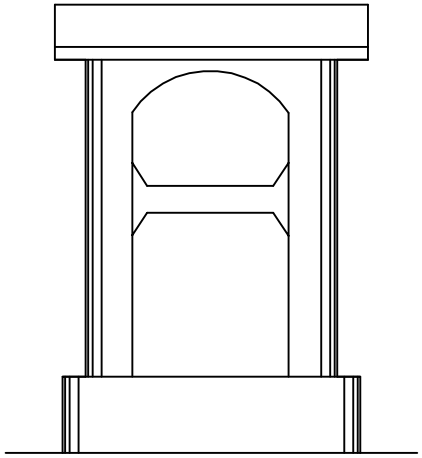
[정 면]

번호	위치,구조 (마감형태)	손상형태	손상규모				사진 번호	비고
			W(mm,m)	L(m)	개소	계(m,m²,EA)		
1	P15 교각	백태	1.5	0.6	1	0.90	5
