1. 외관조사망도

1. 저불강제2교

용 역 명	2017년 상반기 하남역CY장 옹벽 외 1개소 정기점검 및 하자검사용역
과업기간	2017. 05. 12 ~ 2017. 06. 20
발 주 처	한국철도공사 광주본부
용 역 사	(주)명성엔지니어링
도면번호	001

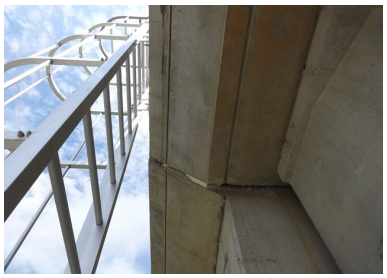
위치	S5 가로보	망도 번호	10	손상 번호	3
내용	재료분리	0.2 m	0.3 m		2ea
