2017년 상반기 하남역CY장 2종옹벽 외 1개소
정 기 점 검 및 하 자 검 사 용 역
정 기 점 검 보 고 서

2017. 06

한국철도공사 광주본부

㈜ 명 성 엔 지 니 어 링

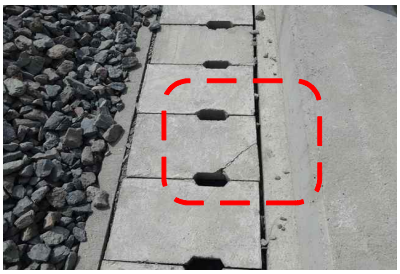
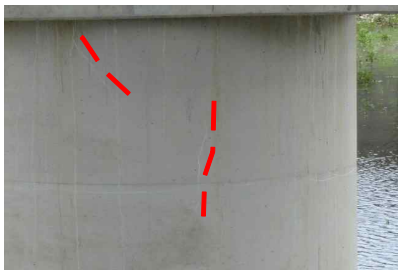
<table><tr><td>  </td><td>  </td><td>  </td></tr><tr><td>보도부 덮개파손</td><td>가로보 재료분리</td><td>교각 균열</td></tr><tr><td>받침 무수축몰탈 파손</td><td>신축이음하부 간격재 미제거</td><td>전신주 플레이트 부식</td></tr></table>

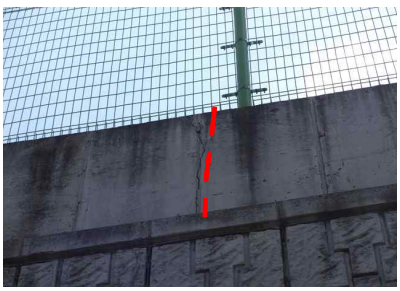
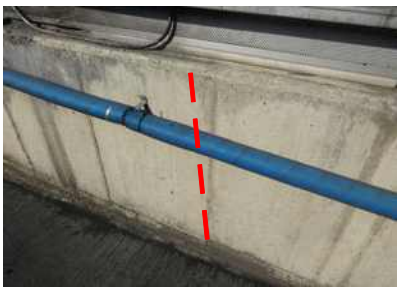
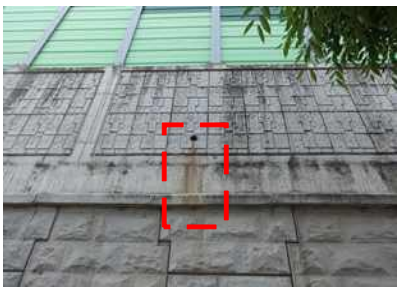
방호벽과 철근콘크리트 옹벽 일부 구간에서 국부적으로 균열 및 들뜸 등의 손상이 발생된 것으로 조사되었다. 기 발생된 손상부는 건조수축과 동결융해 등으로 인한 손상으로 시설물의 내구성 확보 차원의 단면보수, 표면처리 등의 조치가 필요하다.

<table><tr><td colspan="2">  </td><td colspan="2">  </td><td colspan="2">  </td></tr><tr><td>내 용</td><td>균열(0.3mm이상)</td><td>내 용</td><td>균열(0.3mm이상)</td><td>내 용</td><td>균열(0.3mm이상)</td></tr><tr><td>내 용</td><td>균열(0.3mm미만)</td><td>내 용</td><td>배수구 하부 들뜸</td><td>내 용</td><td>배수구 하부 들뜸</td></tr></table>

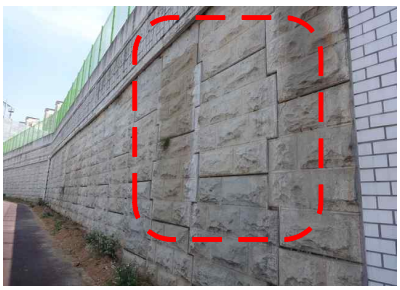
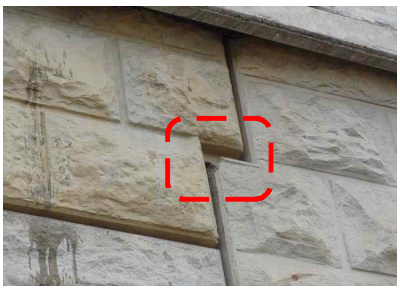
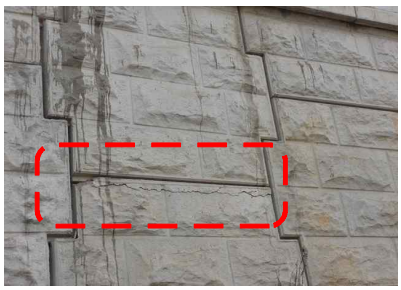
보강토 옹벽의 일부구간에서 판넬 들뜸 및 박락, 누수흔적, 식생 등의 손상이 발생된 것으로 조사되었다. 기 발생된 손상부는 시공미흡 및 배면 누수 등으로 인한 손상으로 시설물의 내구성 및 사용성 차원의 단면보수, 표면처리 등의 조치가 필요하다. 배면 누수 구간은 현재 배부름, 이격 등의 손상은 없는 것으로 조사되었으나, 주의관찰이 요구된다.

<table><tr><td>  </td><td>  </td><td>  </td></tr><tr><td>내 용</td><td>콘크리트 들뜸</td><td>내 용</td><td>누수흔적</td><td>내 용</td><td>콘크리트 박락</td></tr></table>

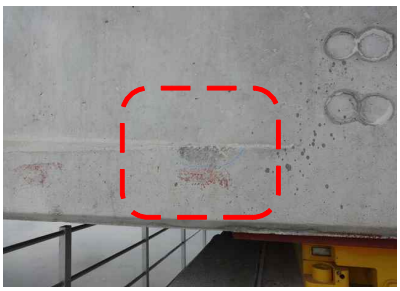
- 바닥판하면의 외관조사 결과, 손상이 없는 양호한 상태로 조사되었다.
- 거더에 대한 외관조사 결과, 공사중 발생한 국부적인 콘크리트 박락 등이 조사되었다.
- 가로보에 대한 외관조사 결과, 일부 구간에서 국부적인 콘크리트 들뜸, 재료분리 등의 손상이 조사되었다.
- 기 발생된 손상부는 시공미흡으로 발생한 손상으로 시설물의 내구성 확보를 위한 단면보수 등의 조치가 필요하다.

위 치	거더	위 치	S2 거더	위 치	가로보
내 용	전경	내 용	박락	내 용	전경
규 모	-	규 모	A=0.1mX0.1m	규 모	-

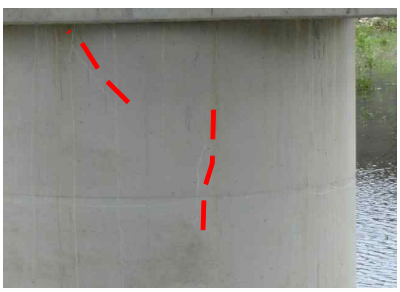
- 교대에 대한 외관조사 결과, 손상이 없는 양호한 상태로 조사되었다.
- 교각에 대한 외관조사 결과, 균열(0.3mm 미만), 망상균열, 코핑 상면 마감불량 등의 손상이 조사되었다.
- 기 발생된 손상부는 건조수축과 시공 미흡에 의한 손상으로 시설물의 내구성 확보 차원의 표면처리, 단면보수 등의 조치가 필요하다.

위 치	교각 P2	위 치	교각 P3	위 치	교각P4
내 용	균열(0.3mm미만)	내 용	균열(0.3mm미만)	내 용	망상균열
규 모	cw=0.1mm/L=1.0m, 2EA	규 모	cw=0.2mm/L=2.0m	규 모	A=1.0mX1.0m

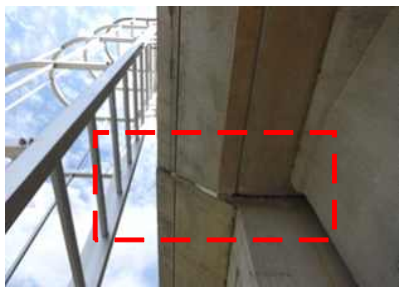
- 신축이음장치는 방수형 탄성 봉함재로 가동상태는 양호한 상태이나, 일부 구간에서 신축이음 하부 간격재 미제거가 조사되었다.
- 기 발생된 손상은 시공 미흡으로 인한 손상으로 간격재 제거가 필요하다.

위 치	신축이음 P4
내 용	간격재 미제거
규 모	L=1.0m

위 치	신축이음 A2
내 용	간격재 미제거
규 모	L=1.0m

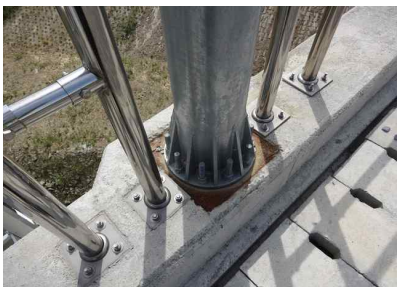
- 부대시설에 대한 외관조사결과, 전신주 하부에 전반적인 플레이트 부식이 조사되었다.
- 현재 기울임, 볼트 부식 등은 없는 것으로 조사되었으나, 손상의 진전이 우려되므로 재도장 등의 조치가 필요하다.

위 치	S1 부대시설	위 치	S3 부대시설	위 치	S5 부대시설
내 용	전신주 하부 플레이트 부식	내 용	전신주 하부 플레이트 부식	내 용	전신주 하부 플레이트 부식
규 모	1EA	규 모	1EA	규 모	1EA

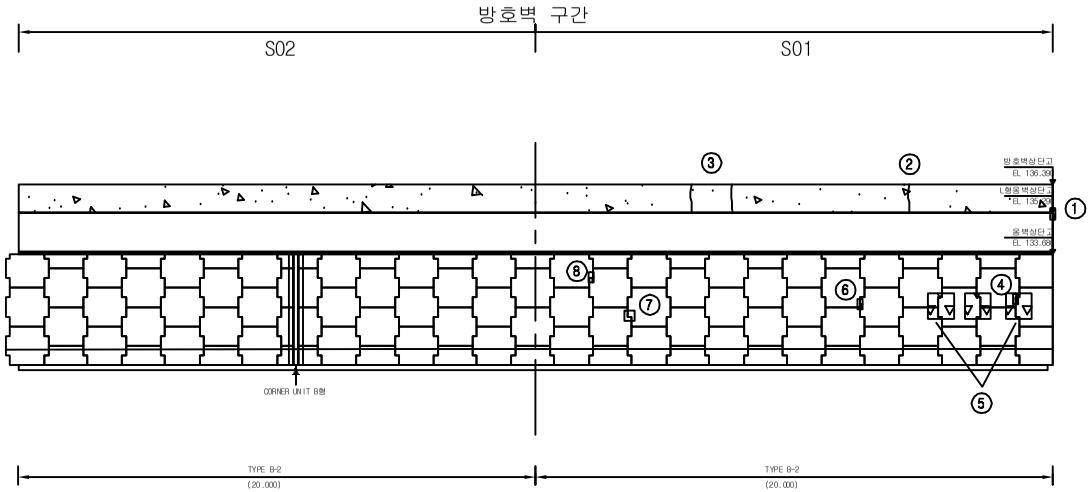
번호	손상내용	규모		연장		개소	길이(m)	면적(㎡)	비고
1	박락	0.1	m	0.2	m	1		0.02	
2	균열(0.3mm이상)	0.5	mm	1.0	m	1	1.00		
3	균열(0.3mm이상)	0.3	mm	1.0	m	2	2.00		
4	들뜸	0.2	m	0.2	m	1		0.04	
5	누수흔적	0.5	m	0.5	m	3		0.75	
6	박락	0.1	m	0.1	m	1		0.01	
7	식생					1			
8	들뜸	0.1	m	0.1	m	1		0.01

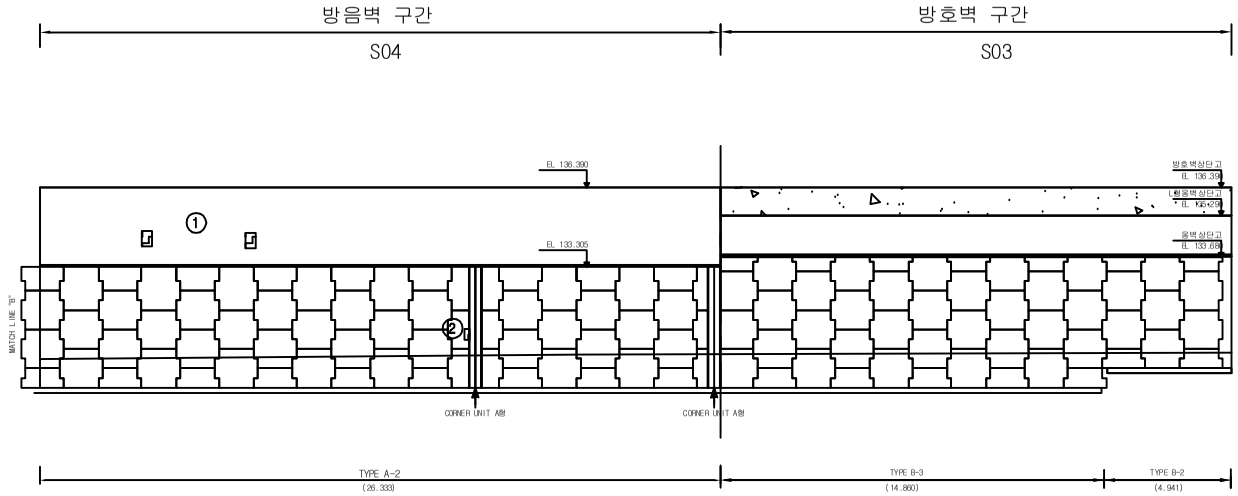
번호	손상내용	규모		연장		개소	길이 (m)	면적 (㎡)	비고
1	들뜸	0.2	m	0.3	m	2		0.12	
2	박락	0.1	m	0.2	m	1		0.02

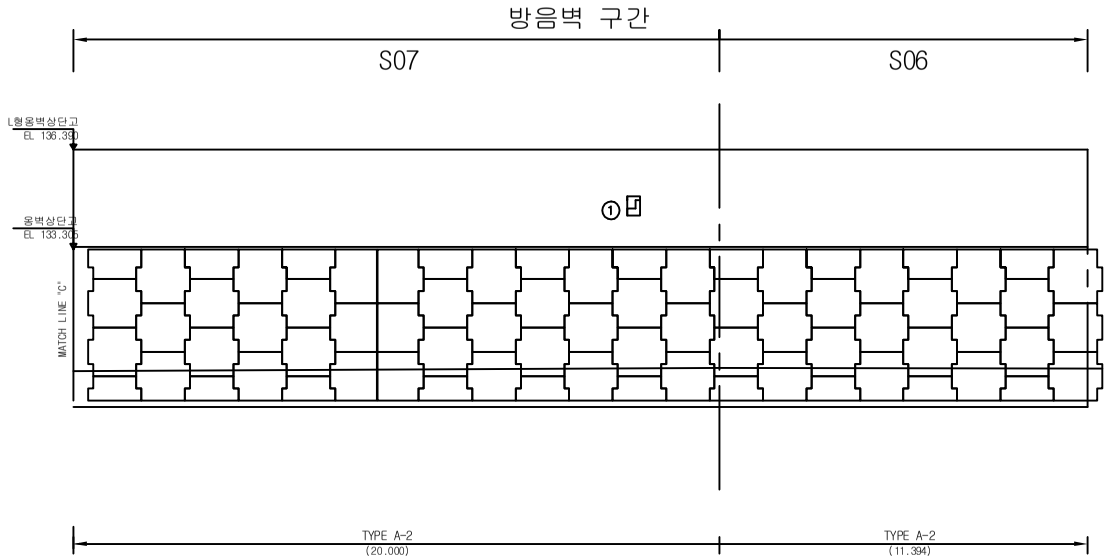
번호	손상내용	규모		연장		개소	길이 (m)	면적 (㎡)	비고
1	들뜸	0.2	m	0.3	m	1		0.06

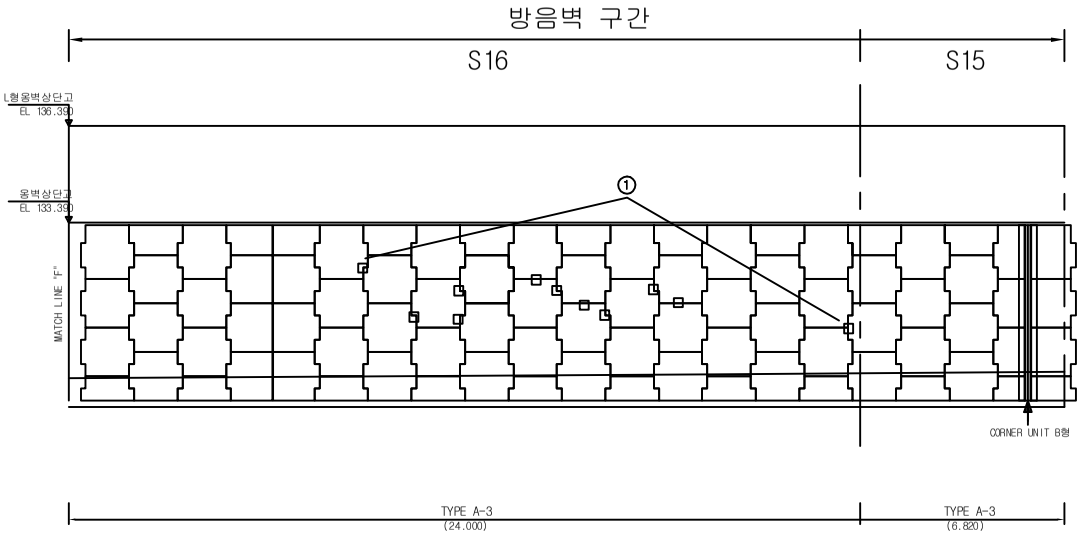
번호	손상내용	규모		연장		개소	길이 (m)	면적 (㎡)	비고
1	식생					11

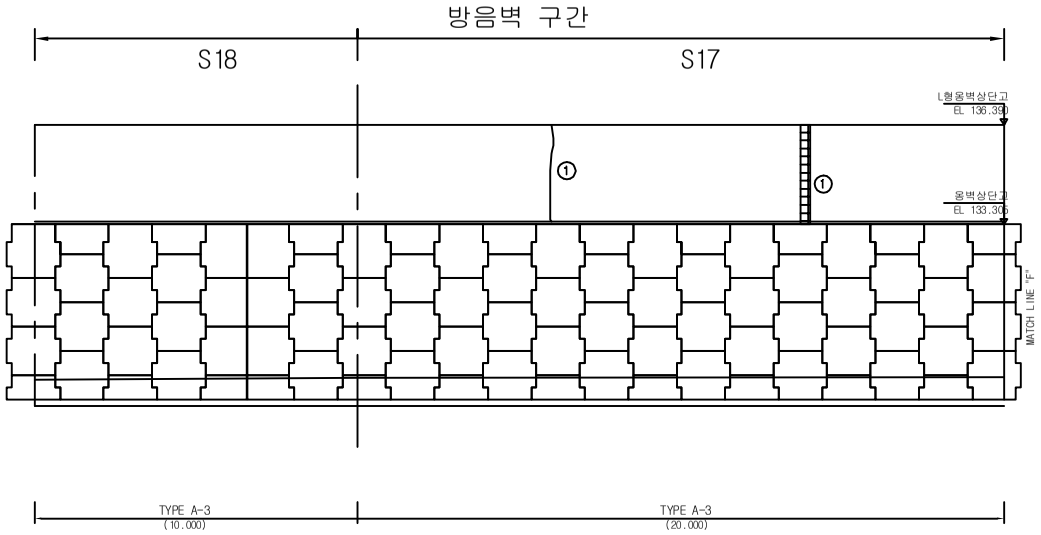
번호	손상내용	규모		연장		개소	길이 (m)	면적 (㎡)	비고
1	실란트 파손			3.0	m	1	3.00		
2	균열(0.3mm미만)	0.1	mm	2.0	m	1	2.00

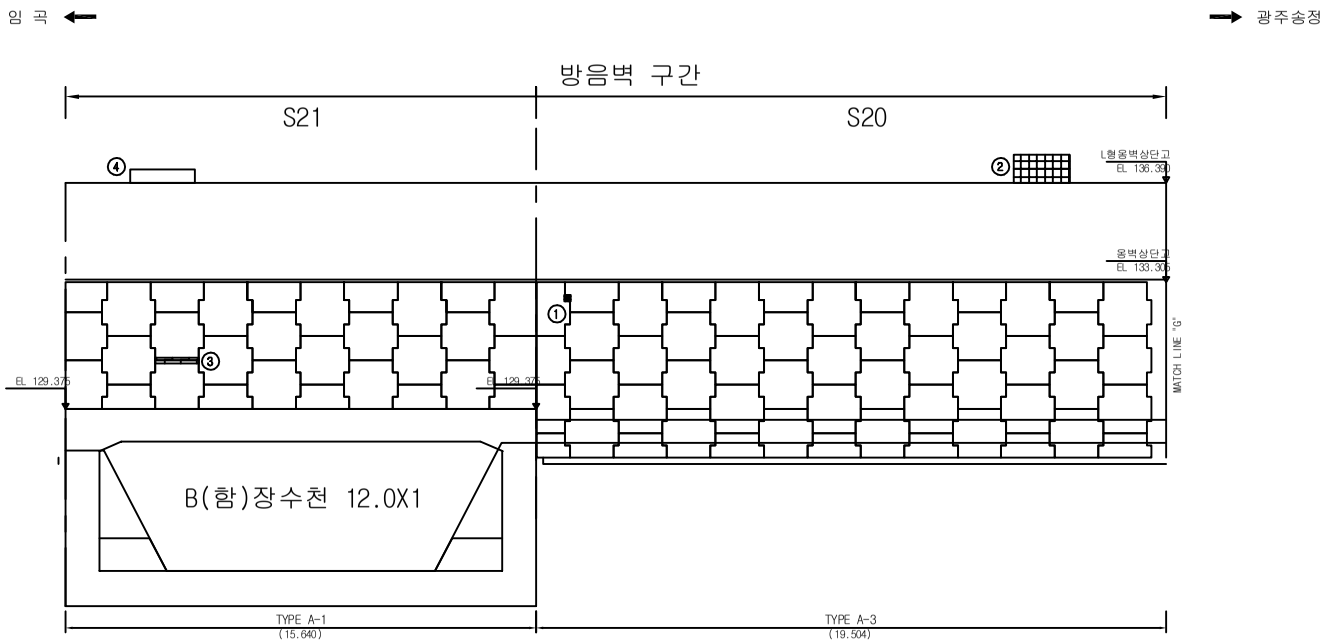
번호	손상내용	규모		연장		개소	길이 (m)	면적 (㎡)	비고
1	들뜸	0.2	m	1.5	m	1		0.30	
2	방음벽 판넬 파손					2			
3	박락	0.1	m	0.1	m	1		0.01	
4	방음벽 흡음재 탈락					1

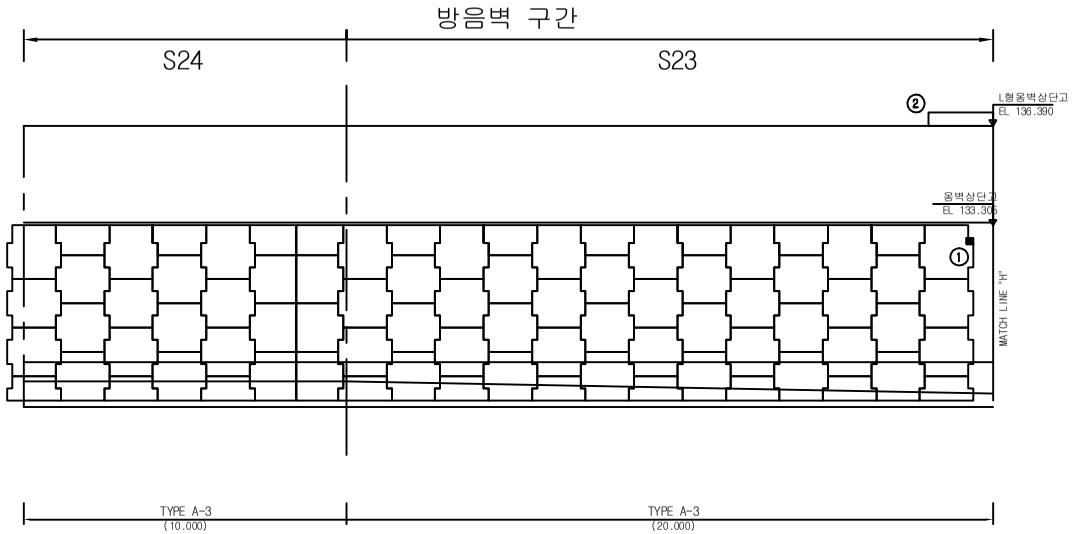
번호	손상내용	규모		연장		개소	길이 (m)	면적 (㎡)	비고
1	박락	0.1	m	0.1	m	1		0.01	
2	방음벽 흡음재 탈락					1

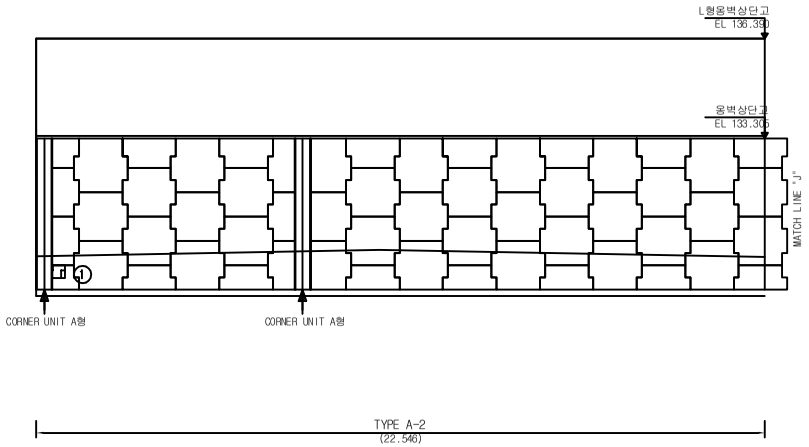
번호	손상내용	규모		연장		개소	길이 (m)	면적 (㎡)	비고
1	보수부 들뜸	0.2	m	0.2	m	1		0.04

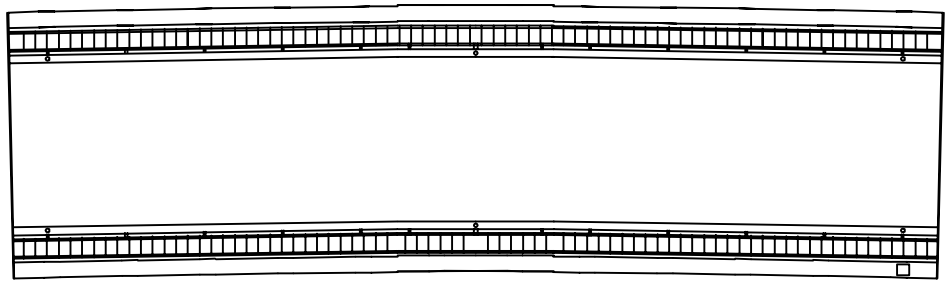
번호	손상내용	규모		연장		개소	길이 (m)	면적 (㎡)	비고
1	전신주 하부 Plate 부식					1

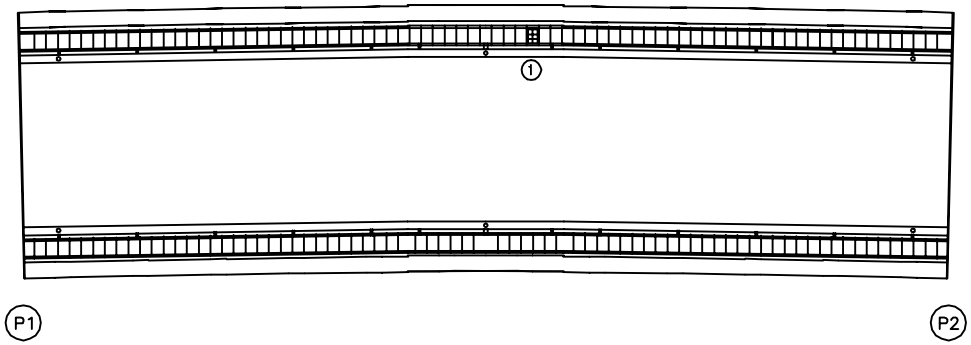
번호	손상내용	규모		연장		개소	길이 (m)	면적 (㎡)	비고
1	덮개 파손					1

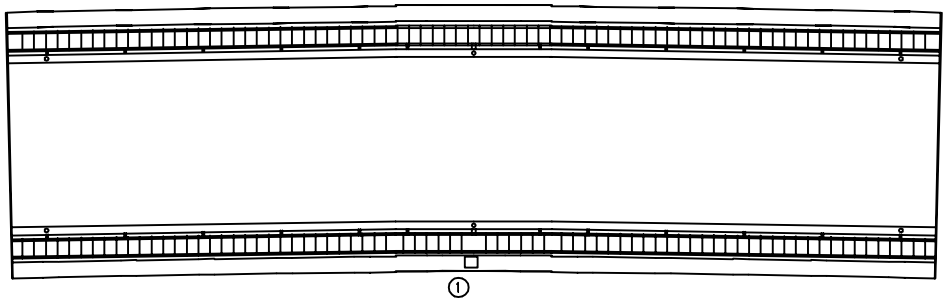
번호	손상내용	규모		연장		개소	길이(m)	면적(㎡)	비고
1	전신주 하부 Plate 부식					1

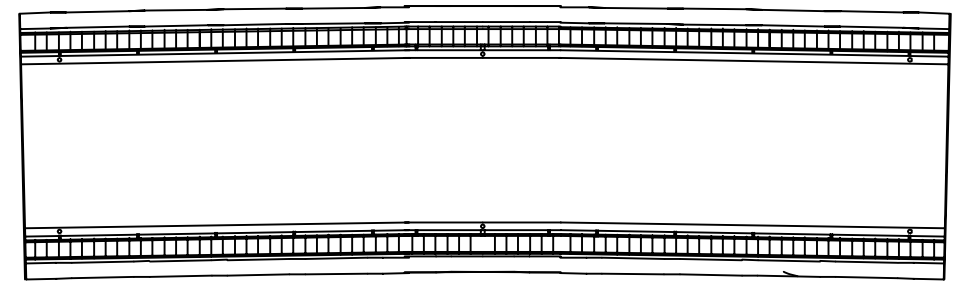
번호	손상내용	규모		연장		개소	길이 (m)	면적 (㎡)	비고
1	균열(0.3mm미만)	0.2	mm	0.2	m	1	0.20

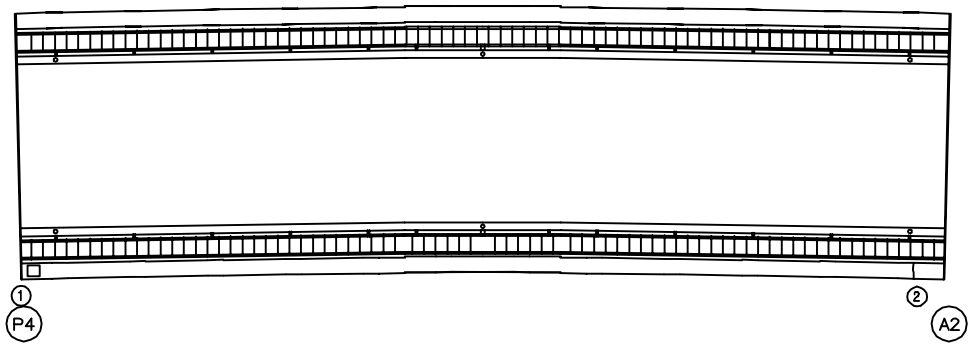
번호	손상내용	규모		연장		개소	길이 (m)	면적 (㎡)	비고
1	전신주 하부 Plate 부식					1			
2	균열(0.3mm이상)	1.0	mm	0.4	m	1	0.40

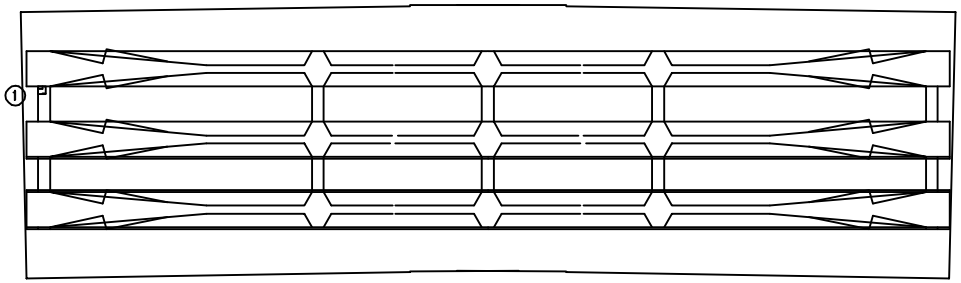
번호	손상내용	규모		연장		개소	길이 (m)	면적 (㎡)	비고
1	가로보 재료분리	0.1	m	0.8	m	2		0.16

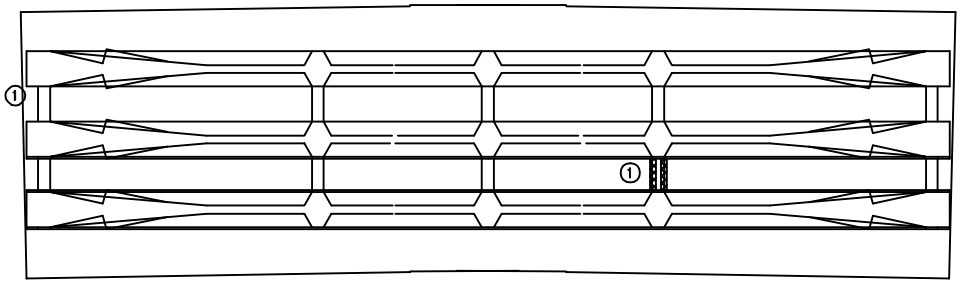
번호	손상내용	규모		연장		개소	길이 (m)	면적 (㎡)	비고
1	가로보 재료분리	0.2	m	0.2	m	1		0.04	
2	박락	0.1	m	0.1	m	1		0.01	
3	가로보 재료분리	0.2	m	0.2	m	3		0.12

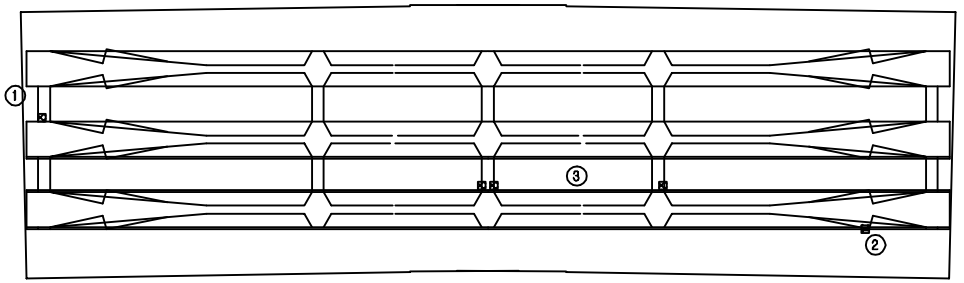
번호	손상내용	규모		연장		개소	길이 (m)	면적 (㎡)	비고
1	가로보 재료분리	0.2	m	1.0	m	1		0.20	
2	가로보 재료분리	0.2	m	0.2	m	1		0.04	
3	거더 파손	0.1	m	0.2	m	1		0.02

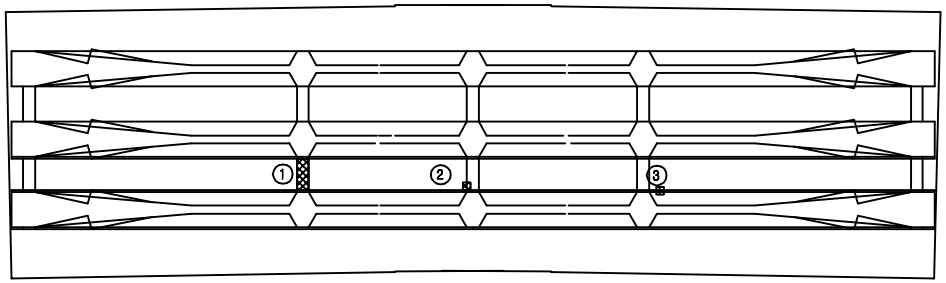
번호	손상내용	규모		연장		개소	길이 (m)	면적 (㎡)	비고
1	박락	0.2	m	0.2	m	2		0.08	
2	박락	0.2	m	0.2	m	1		0.02	
3	가로보 재료분리	0.2	m	0.3	m	2		0.12	
4	신축이음 하부 간격재 미제거			1.0	m	1		1.00	
5	박락	0.3	m	0.3	m	1		0.09

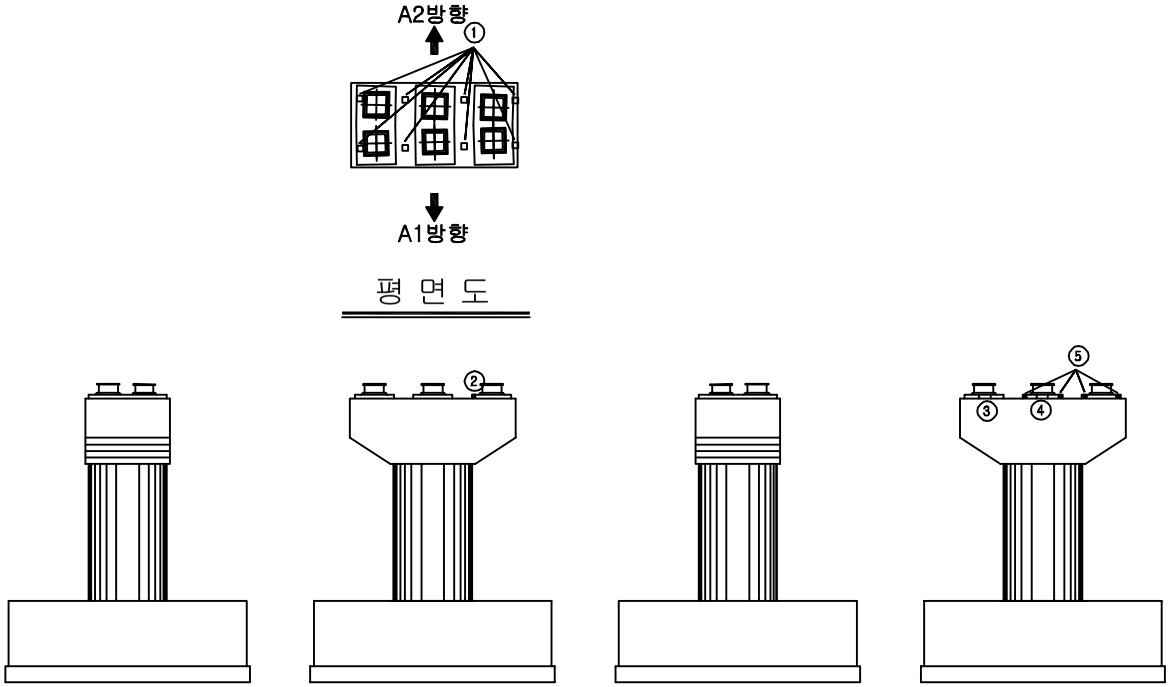
번호	손상내용	규모		연장		개소	길이 (m)	면적 (㎡)	비고
1	마감이흠(불량)	0.1	m	0.1	m	8		0.08	
2	무수축몰탈 파손	0.1	m	0.1	m	1		0.01	
3	무수축몰탈 균열	0.1	mm	0.2	m	2	0.40		
4	무수축몰탈 균열	0.1	mm	0.2	m	2	0.40		
5	무수축몰탈 마감재 들뜸	0.1	m	0.1	m	4		0.04

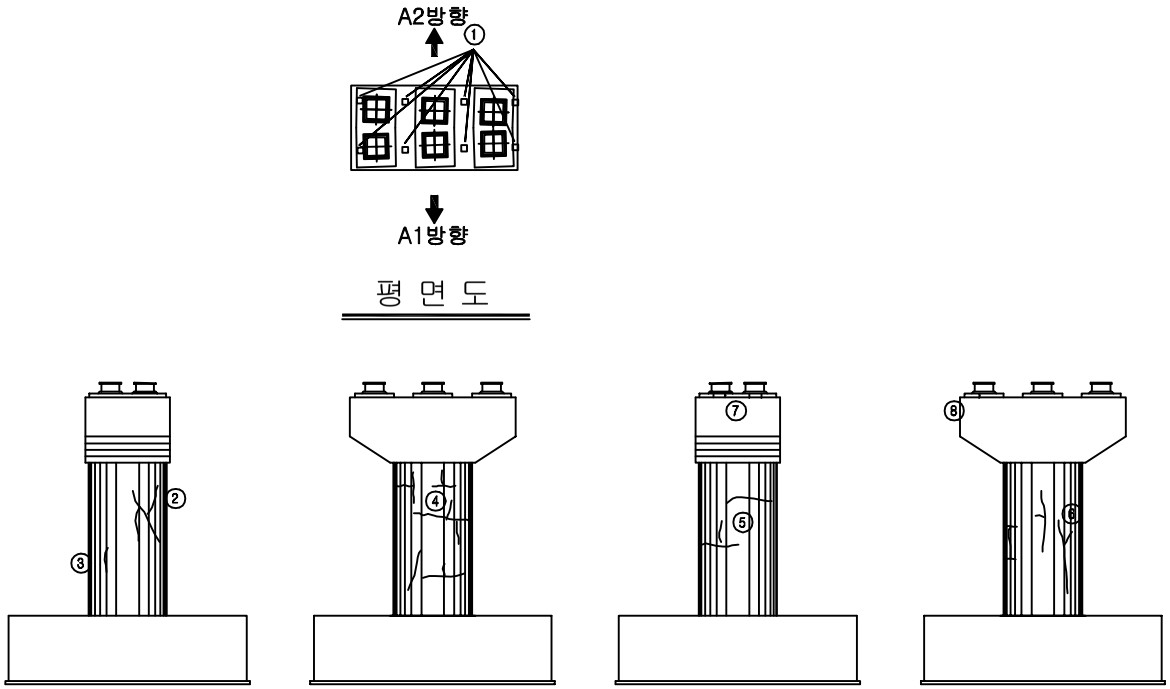
번호	손상내용	규모		연장		개소	길이(m)	면적(㎡)	비고
1	마감미흡(불량)	0.1	m	0.1	m	8		0.08	
2	균열(0.3mm미만)	0.1	mm	2.0	m	1	2.00		
3	균열(0.3mm미만)	0.1	mm	0.3	m	1	0.30		
4	균열(0.3mm미만)	0.1	mm	7.0	m	1	7.00		
5	균열(0.3mm미만)	0.2	mm	2.0	m	1	2.00		
6	균열(0.3mm미만)	0.1	mm	4.0	m	1	4.00		
7	무수축몰탈 균열	0.1	mm	0.2	m	1	0.80		
8	무수축몰탈 균열	0.1	mm	0.2	m	1	0.20

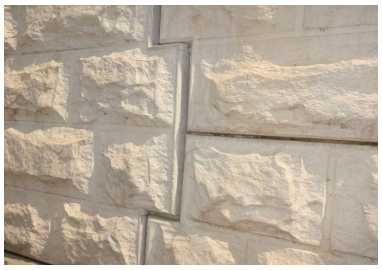
위치	S31	보강토	망도 번호	21	손상 번호	3
내용	들뜸	0.1 m	0.2 m	1ea

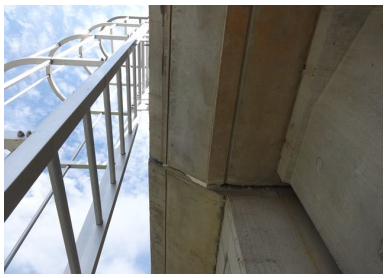
위치	S5	가로보	망도 번호	10	손상 번호	3
내용	재료분리	0.2	m	0.3	m	2ea

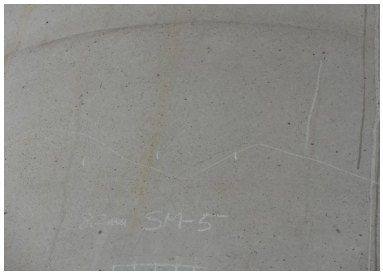
위치	P4	기둥부	망도 번호	16	손상 번호	2
내용	균열(0.3mm미만)	0.1 mm	4.0 m	1ea

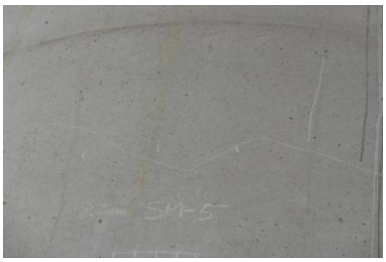
위치	P4	기둥부	망도 번호	16	손상 번호	3
내용	망상균열	1.0 m	1.0 m	1ea
