경안 공공하수처리시설				시설물명 : 유입 제1펌프장

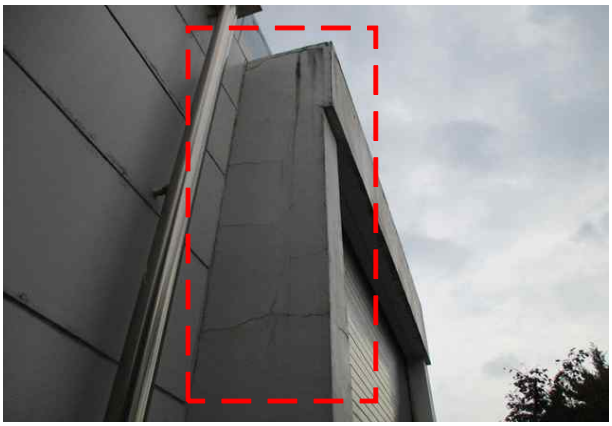
사진번호	07	위치	외부 벽체	사진번호	08	위치	천장
내 용	마감 망상균열 (A=0.5m×5.0m)			내 용	누수흔적 (A=15.0m×0.5m)		
사진번호	09	위치	옥상층 벽체	사진번호	10	위치	옥상층 바닥
내 용	마감 망상균열 (A=100.0m×1.0m, 전구간)			내 용	균열 (CW=0.2㎜, L=2.0m, 8EA)		
사진번호	11	위치	외부 바닥	사진번호	12	위치	외부 바닥
내 용	콘크리트 박리 및 박락 (A=1.0m×0.5m)			내 용	콘크리트 손상 (A=0.5m×0.5m)

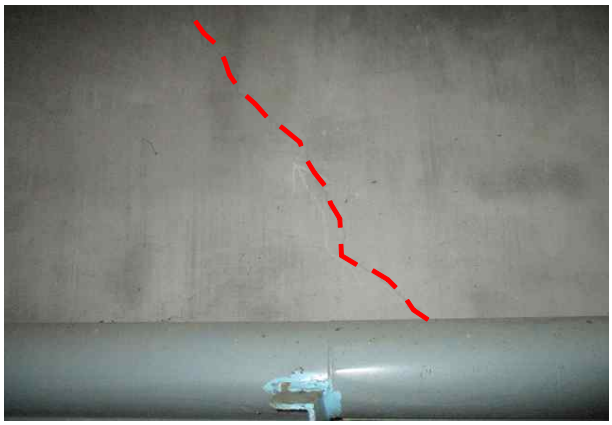
경안 공공하수처리시설				시설물명 : 유입 제1펌프장			
사진번호	13	위치	외부 바닥	사진번호	14	위치	내부 천장
내 용	H-Beam 부식 (A=5.0m×0.2m, 2EA)			내 용	호이스트 레일 부식 (A=15.0m×0.2m)

사진번호	15	위치	외부 벽체	사진번호	16	위치	내부 지하층 벽체
내 용	배수관 이음부 누수 (1EA)			내 용	균열 (CW=0.2㎜, L=3.0m, 6EA)		
사진번호	17	위치	내부 지하층 보	사진번호	18	위치	내부 지하층 바닥
내 용	백태 (A=15.0m×0.5m)			내 용	콘크리트 박리 및 박락 (A=2.5m×0.5m)

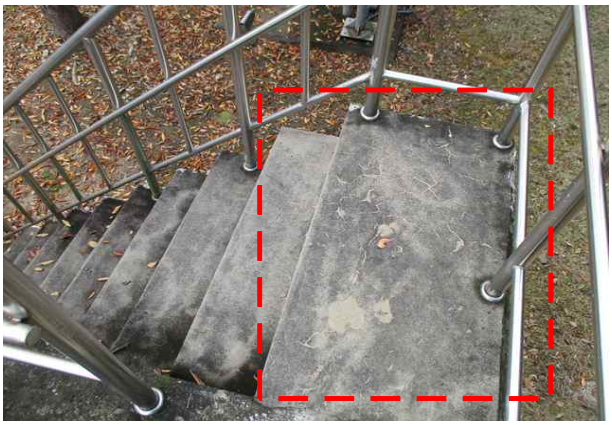
사진번호	03	위치	외부 계단	사진번호	04	위치	외부 벽체
내 용	망상균열 (A=1.0m×2.0m)			내 용	백태 (A=0.2m×0.2m)		
사진번호	05	위치	외부 계단	사진번호	06	위치	외부 바닥
내 용	콘크리트 파손 (A=0.1m×0.1m)			내 용	콘크리트 표면상태 양호

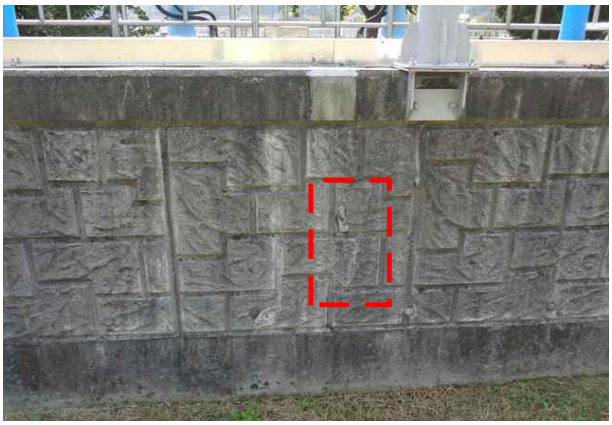
사진번호	03	위치	외부 벽체	사진번호	04	위치	외부 바닥
내 용	균열 및 백태 (L=1.5m)			내 용	균열 (CW=0.2㎜, L=3.5m)		
사진번호	05	위치	외부 설비	사진번호	06	위치	외부 설비
내 용	부식 및 파손 (A=0.1m×0.2m)			내 용	부식 및 파손 (A=0.1m×0.2m)

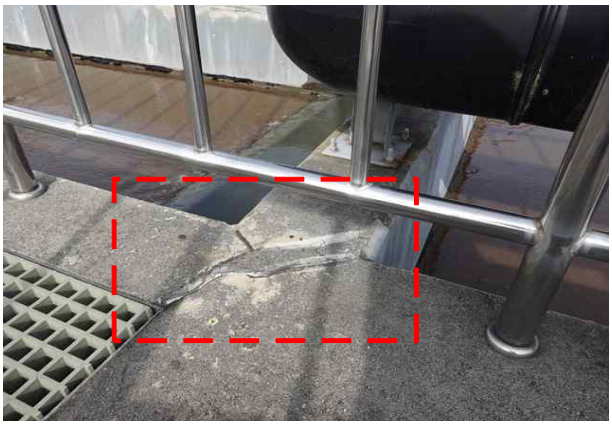
경안 공공하수처리시설				시설물명 : 포기조(2계열)			
사진번호	01	위치	-	사진번호	02	위치	선택조 및 혐기성조 벽체
내 용	전경			내 용	균열부 백태 (A=0.1m×0.5m)

사진번호	03	위치	선택조 및 혐기성조 바닥	사진번호	04	위치	선택조 및 혐기성조 벽체
내 용	콘크리트 박리 및 박락 (A=0.3m×0.5m)			내 용	균열 및 백태 (CW=0.1㎜, L=1.0m)		
사진번호	05	위치	선택조 및 혐기성조 벽체	사진번호	06	위치	선택조 및 혐기성조 벽체
내 용	균열 및 백태 (L=1.0m)			내 용	균열 (L=1.5m)

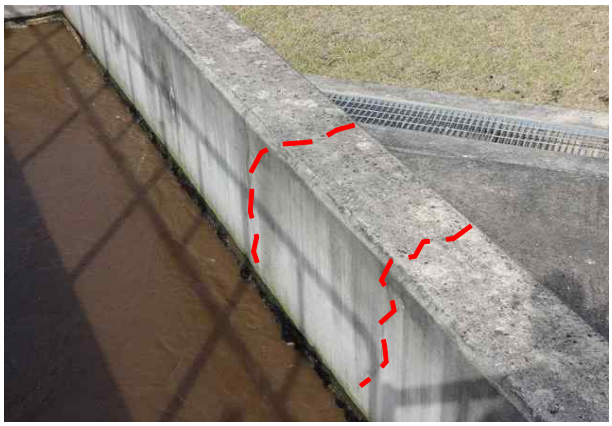
사진번호	01	위치	-	사진번호	02	위치	내부 벽체
내 용	전경			내 용	균열 (CW=0.2㎜ L=1.0m, 4EA)		
사진번호	03	위치	내부 벽체	사진번호	04	위치	외부 벽체
내 용	균열 (CW=0.2㎜ L=1.0m, 2EA)			내 용	백태 (A=0.5m×0.5m, 5EA)

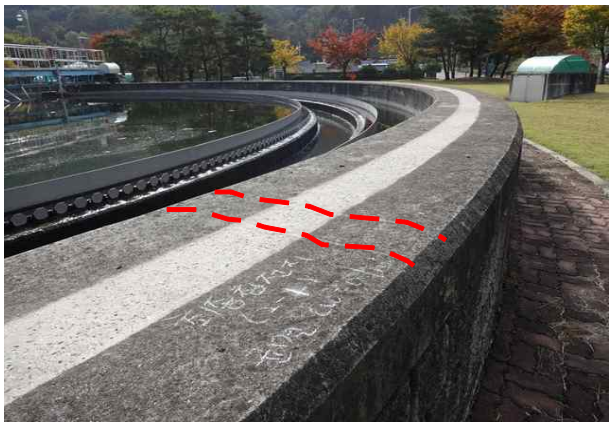
사진번호	01	위치	-	사진번호	02	위치	1지 외부 벽체
내 용	전경			내 용	균열 (CW=0.1㎜, L=0.5m, 40EA)		
사진번호	03	위치	2지 외부 벽체	사진번호	04	위치	2지 외부 벽체
내 용	균열 (CW=0.1㎜, L=1.0m, 4EA)			내 용	균열 및 백태 (L=1.0m, 4EA)		
사진번호	05	위치	2지 내부 벽체	사진번호	06	위치	2지 내부 벽체
내 용	균열 및 백태 (L=1.0m, 36EA)			내 용	균열 및 백태 (L=1.0m, 36EA)

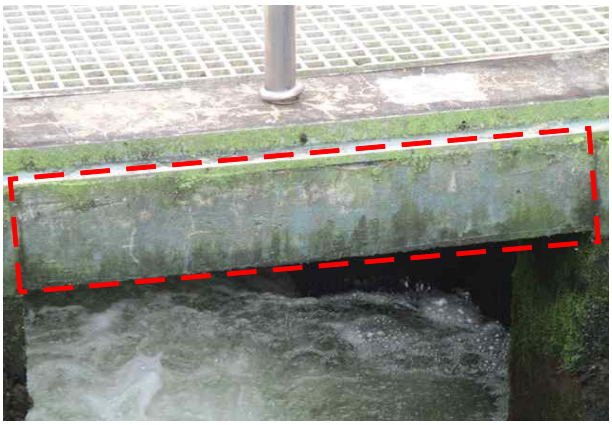
경안 공공하수처리시설				시설물명 : 유출 유량 측정조			
사진번호	01	위치	-	사진번호	02	위치	외부 벽체
내 용	전경			내 용	콘크리트 박락 (A=0.1m×0.2m)

사진번호	03	위치	외부 벽체	사진번호	04	위치	외부 벽체
내 용	망상균열 (A=1.5m×0.2m)			내 용	콘크리트 박락 (A=0.1m×0.1m)		
사진번호	05	위치	외부 벽체	사진번호	06	위치	외부 바닥
내 용	균열 (CW=0.2㎜, L=0.5m, 12EA)			내 용	균열 (CW=0.2㎜, L=0.5m, 9EA)

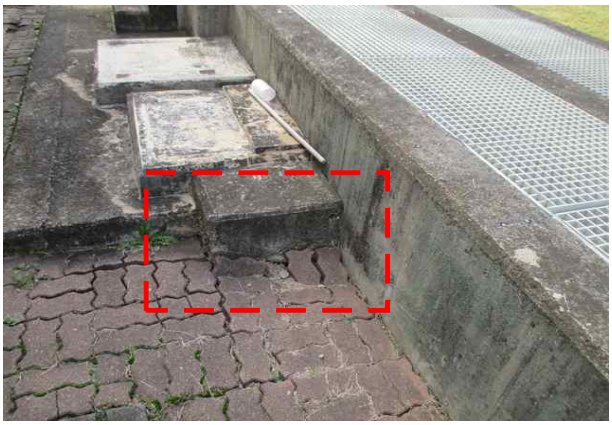
경안 공공하수처리시설				시설물명 : UV소독조			
사진번호	01	위치	-	사진번호	02	위치	외부
내 용	전경			내 용	재료분리 (A=0.5m×0.5m)

사진번호	03	위치	외부	사진번호	04	위치	외부
내 용	블럭침하 (A=1.0m×1.0m)			내 용	블럭침하 (A=1.0m×1.0m)		
사진번호	05	위치	외부 바닥	사진번호	06	위치	외부 바닥
내 용	균열 (CW=0.2㎜, L=0.5m, 3EA)			내 용	마감망상균열 (A=0.5m×0.5m)

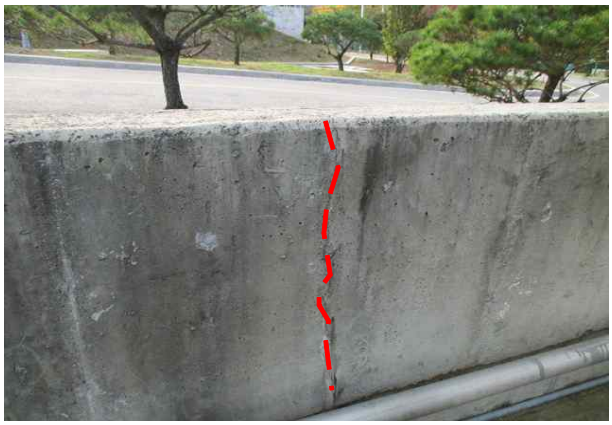
경안 공공하수처리시설				시설물명 : 총인처리시설			
사진번호	07	위치	외부 바닥	사진번호	08	위치	외부 바닥
내 용	균열 (CW=0.3㎜, L=2.5m)			내 용	표면박리 (A=4.0m×4.0m)

사진번호	09	위치	외부 바닥	사진번호	10	위치	외부 벽체
내 용	균열 (CW=0.3㎜, L=0.5m)			내 용	균열 (CW=0.3㎜, L=2.5m, 15EA)

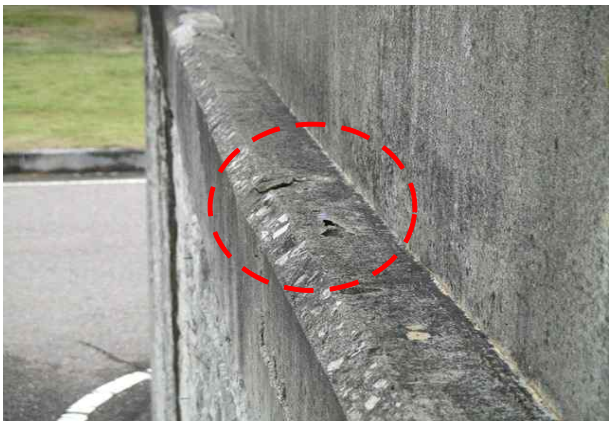
사진번호	03	위치	외부 벽체	사진번호	04	위치	내부 지하층 천장
내 용	표면 박리 (A=0.1m×0.3m)			내 용	균열 (CW=0.2㎜, L=3.0m)		
사진번호	05	위치	내부 지하층 벽체	사진번호	06	위치	내부 지하층 벽체
내 용	균열 (CW=0.2㎜, L=1.0m)			내 용	철근노출 (A=0.5m×0.5m)

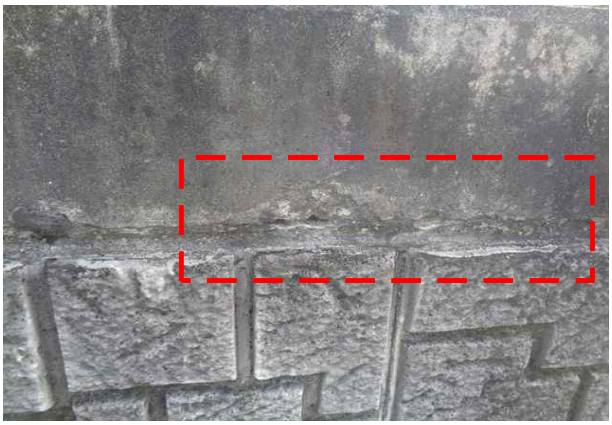
사진번호	03	위치	외부 벽체	사진번호	04	위치	외부 채광창
내 용	박리 및 박락 (A=0.1m×0.1m)			내 용	실리콘 열화 (L=8.0m)

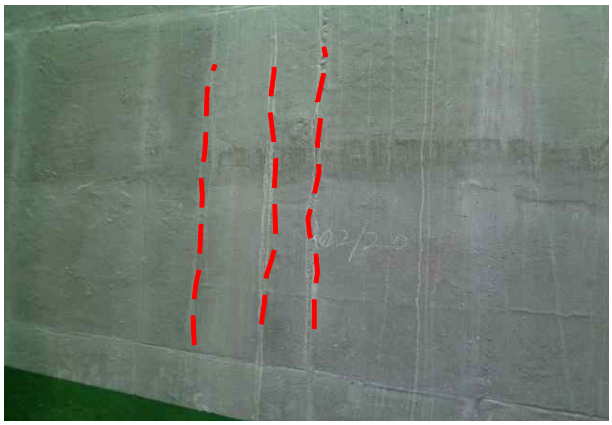
사진번호	05	위치	내부 지하층 벽체	사진번호	06	위치	내부 지하층 벽체
내 용	누수흔적 (A=0.5m×5.0m, 4EA)			내 용	균열 (CW=0.2㎜, L=2.0m, 3EA)

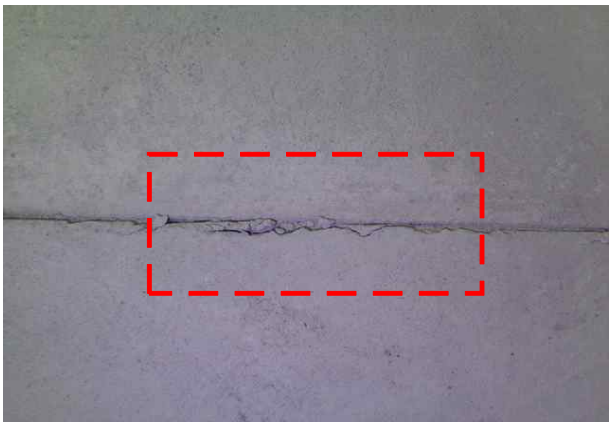
사진번호	13	위치	C-Line 바닥	사진번호	14	위치	C-Line 천장
내 용	콘크리트 박락 (A=0.1m×0.5m)			내 용	균열 및 백태 (L=0.5m, 6EA)		
사진번호	15	위치	C-Line 벽체	사진번호	16	위치	C-Line 바닥
내 용	조인트부 누수 (A=0.1m×3.0m)			내 용	균열 (CW=0.2㎜, L=3.0m)		
사진번호	17	위치	C-Line 바닥	사진번호	18	위치	C-Line 바닥
내 용	균열 보수			내 용	콘크리트 박락 보수

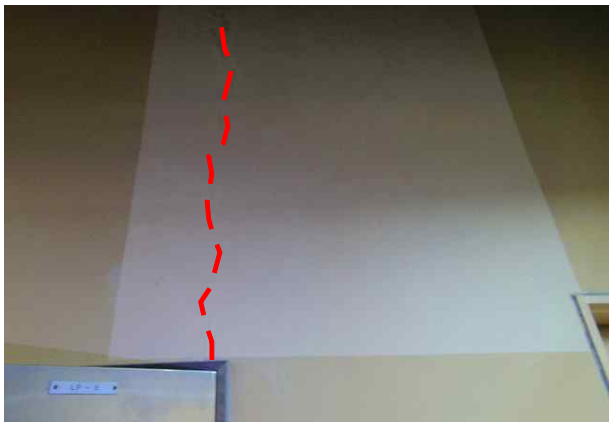
사진번호	19	위치	내부 1층 기계실 벽체	사진번호	20	위치	내부 1층 전기실 벽체
내 용	마감균열 (CW=0.1㎜, L=1.0m)			내 용	마감균열 (CW=0.2㎜, L=2.0m, 2EA)		
사진번호	21	위치	내부 1층 전기실 벽체	사진번호	22	위치	내부 1층 전기실 벽체
내 용	누수흔적 - 양호			내 용	누수흔적 - 양호		
사진번호	23	위치	내부 2층 벽체	사진번호	24	위치	옥상층 1구역 채광창
내 용	누수흔적 (A=0.5m×3.5m)			내 용	받침콘크리트 망상균열 (A=75.0m×0.5m)

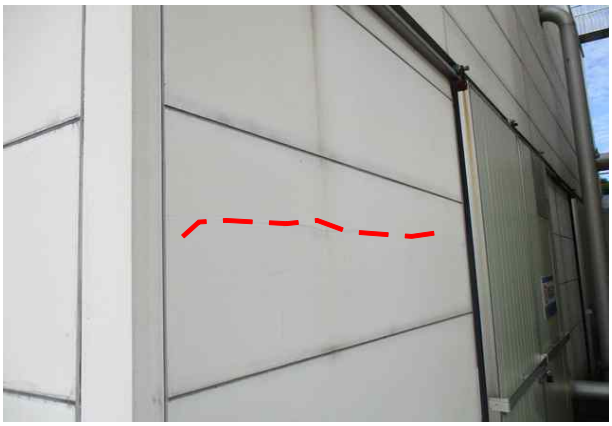
사진번호	07	위치	1차 외부 벽체	사진번호	08	위치	1차 외부 배수시설
내 용	마감재 균열 (CW=0.2㎜, L=2.0m)			내 용	배수관 이음부 누수 (1EA)		
사진번호	09	위치	1차 내부 벽체	사진번호	10	위치	1차 내부 바닥
내 용	마감균열 (CW=0.2㎜, L=1.0m)			내 용	박리 및 박락 (A=0.5m×0.5m)		
사진번호	11	위치	1차 외부 바닥	사진번호	12	위치	1차 옥상층 벽체
내 용	균열 (CW=0.2㎜, L=0.5m)			내 용	균열 (CW=0.3㎜, L=0.5m, 2EA)

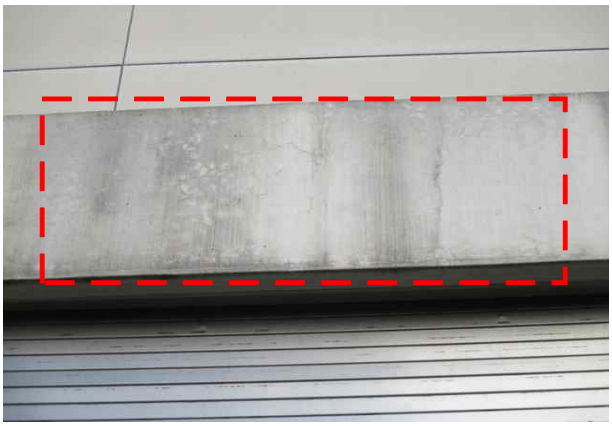
사진번호	13	위치	2차 외부 벽체	사진번호	14	위치	2차 외부
내 용	마감 망상균열 (A=1.0m×4.0m)			내 용	아크릴판 파손 (A=0.1m×0.1m)		
사진번호	15	위치	2차 내부 벽체	사진번호	16	위치	2차 옥상층 벽체
내 용	마감균열 (CW=0.2㎜, L=2.0m)			내 용	마감 망상균열 (A=2.5m×1.0m)		
사진번호	17	위치	2차 지하층 벽체	사진번호	18	위치	2차 지하층 벽체
내 용	도장박리 (A=1.0m×1.0m)			내 용	균열부 백태 (L=8.0m)

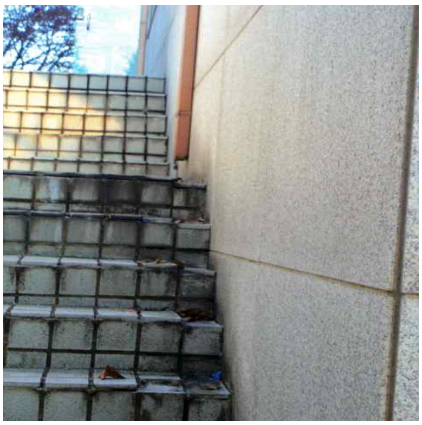
사진번호	05	위치	외부 계단	사진번호	06	위치	외부 계단
내 용	타일탈락 (3EA)			내 용	타일탈락 (18EA)

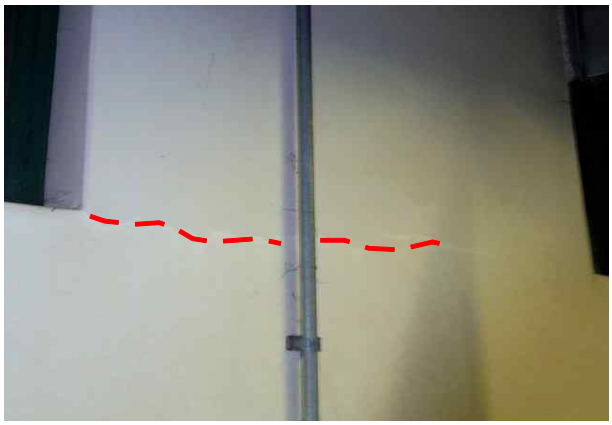
경안 공공하수처리시설				시설물명 : 관리동			
사진번호	07	위치	외부 바닥	사진번호	08	위치	외부 벽체
내 용	타일 탈락 (8EA)			내 용	대리석 파손 (A=0.2m×0.2m)

사진번호	09	위치	내부 지하층 벽체	사진번호	10	위치	내부 지하층 벽체
내 용	마감균열 (CW=0.5㎜, L=1.0m)			내 용	마감균열 (CW=0.3㎜, L=2.0m)

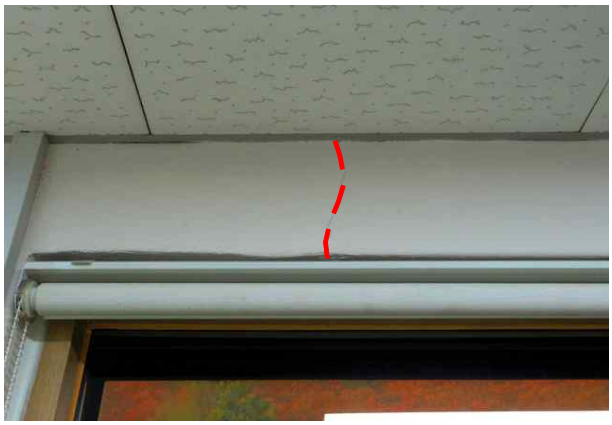
사진번호	11	위치	내부 1층 벽체	사진번호	12	위치	내부 1층 벽체
내 용	마감균열 (CW=0.2㎜, L=0.5m)			내 용	마감균열 (CW=0.3㎜, L=0.5m, 2EA)

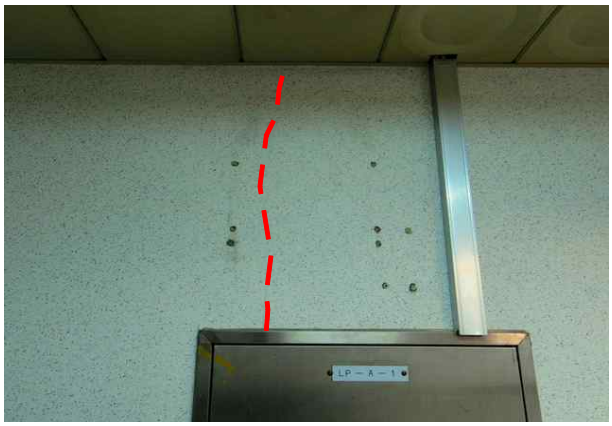
사진번호	13	위치	내부 1층 천장	사진번호	14	위치	내부 2층 벽체
내 용	마감재 들뜸 (2EA)			내 용	마감균열 (CW=0.1㎜, L=0.5m)		
사진번호	15	위치	내부 2층 벽체	사진번호	16	위치	옥상층 바닥
내 용	마감균열 (CW=0.2㎜, L=0.5m, 2EA)			내 용	체수 (A=1.0m×1.0m)
