2.1 공공 하수처리시설

곤지암 공공하수처리시설				시설물명 : 유입맨홀			
사진번호	01	위치	-	사진번호	02	위치	외부 벽체
내 용	외부 전경			내 용	균열 (CW=0.5㎜, L=0.5m)		
사진번호	03	위치	외부 도로경계석	사진번호	04	위치	외부 계단 하부
내 용	콘크리트 파손 (A=0.3m×0.3m)			내 용	이격 (L=1.5m)		
사진번호	05	위치	외부 계단	사진번호	06	위치	외부 계단
내 용	재료분리 (A=2.0m×0.5m)			내 용	재료분리 (A=1.5m×0.5m, 6EA)

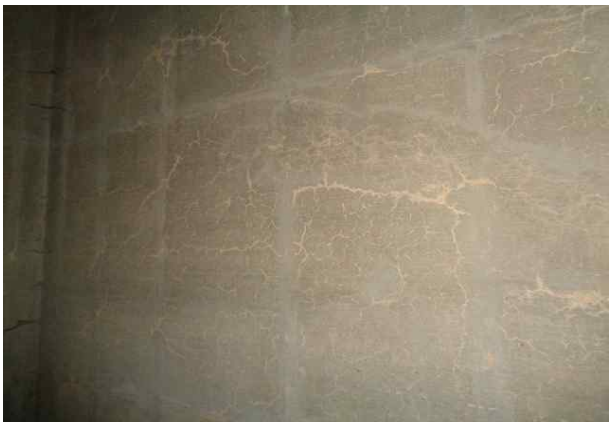
사진번호	13	위치	침사지 지하층 벽체
내 용	망상균열 (A=4.0m×8.0m, 4EA)

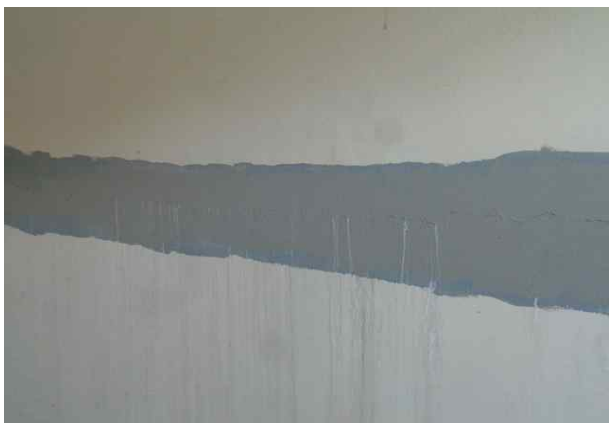
사진번호	12	위치	우수침전지 분배조 내부 벽체
내 용	균열 및 백태 (L=3.0m)

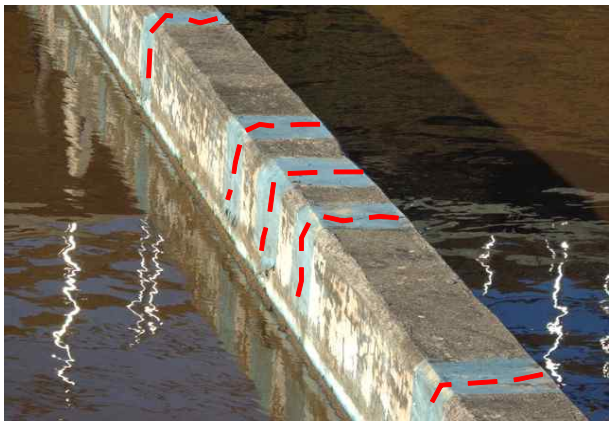
사진번호	06	위치	2지 내부 벽체
내 용	균열 (CW=0.2㎜, L=0.5m, 90EA)

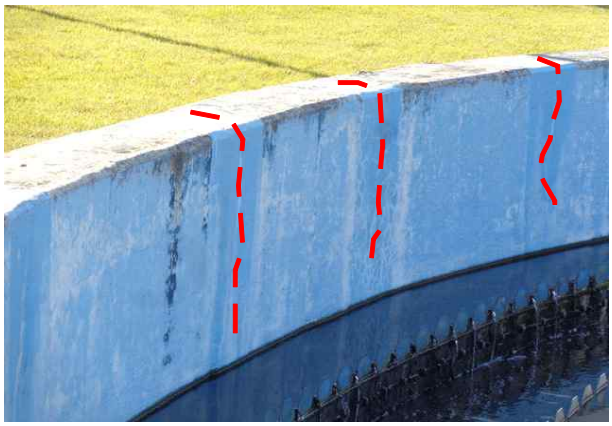
사진번호	02	위치	1지 내,외부 벽체
내 용	균열 및 백태 (CW=0.2㎜, L=1.0m, 45EA)

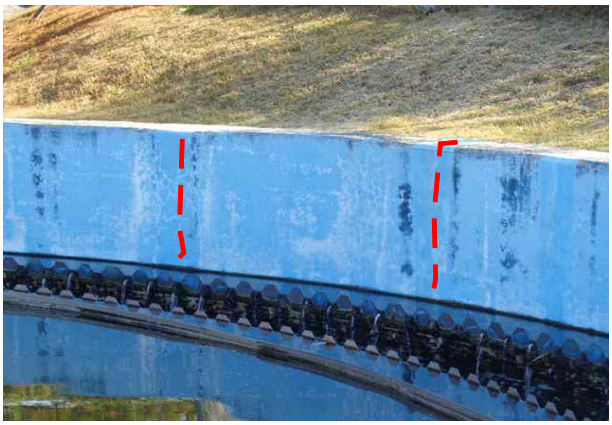
사진번호	05	위치	2지 내,외부 벽체
내 용	균열 및 백태(CW=0.2㎜, L=0.5m, 38EA)

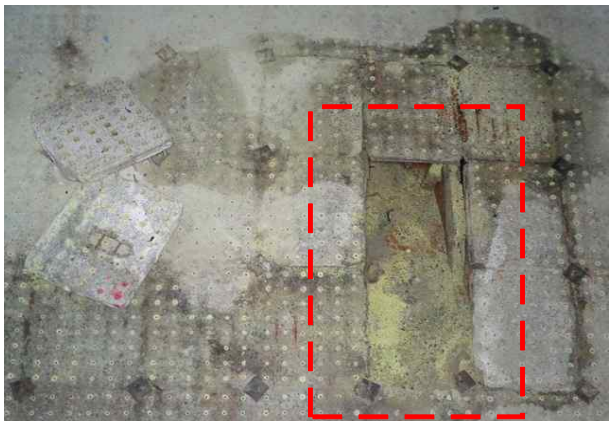
사진번호	24	위치	옥상층 탈질조 바닥
내 용	다공판 파손 및 탈락 (6EA)

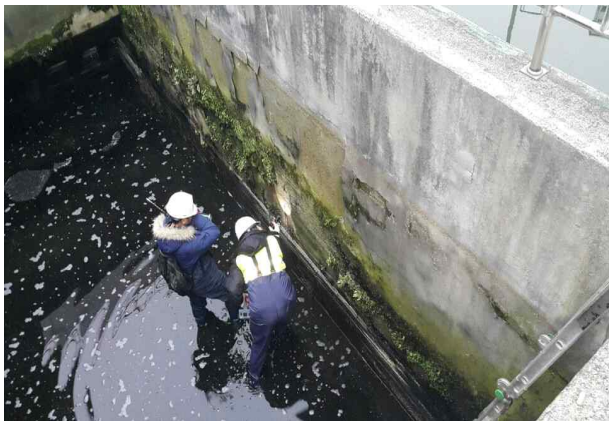
사진번호	28	위치	옥상층 BOD저감조 내부
내 용	배수후 외관조사

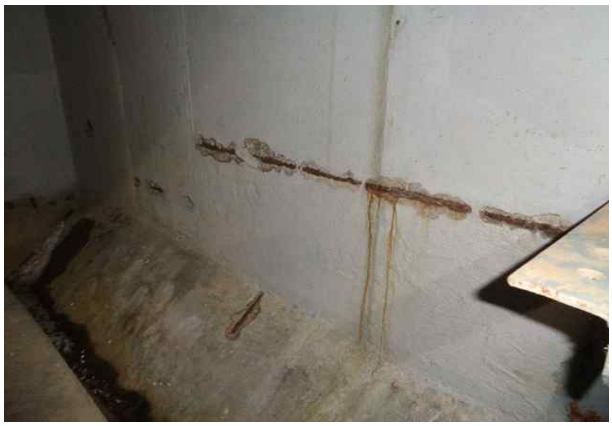
사진번호	08	위치	내부 지하층 벽체
내 용	철근노출 (A=0.2m×2.0m)

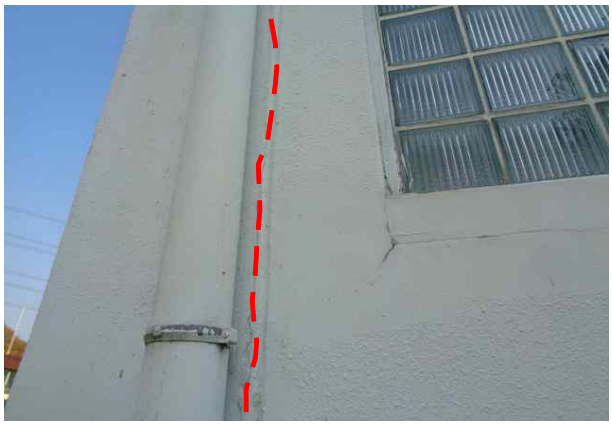
사진번호	03	위치	외부 벽체	사진번호	04	위치	외부 벽체
내 용	보수부재균열 (CW=0.2㎜, L=2.0m, 3EA)			내 용	균열 (CW=0.2㎜, L=2.5m)		
사진번호	05	위치	내부 벽체	사진번호	06	위치	옥상층 바닥
내 용	판넬 파손 (A=0.2m×0.3m, 2EA)			내 용	표면박리 (A=6.0m×12.0m)

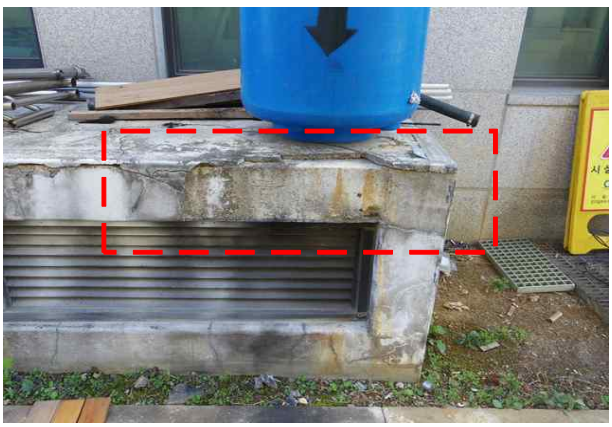
사진번호	05	위치	외부
내 용	콘크리트 파손 및 들뜸 (A=5.0m×1.0m)

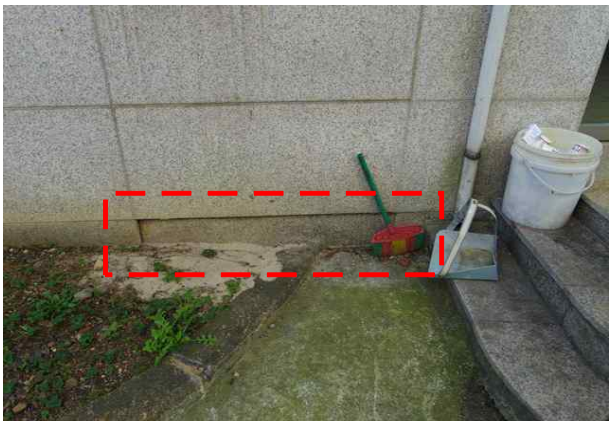
사진번호	03	위치	외부 벽체	사진번호	04	위치	외부 출입구
내 용	마감재 이격 (3EA)			내 용	마감재 파손 (A=1.0m×0.5m)

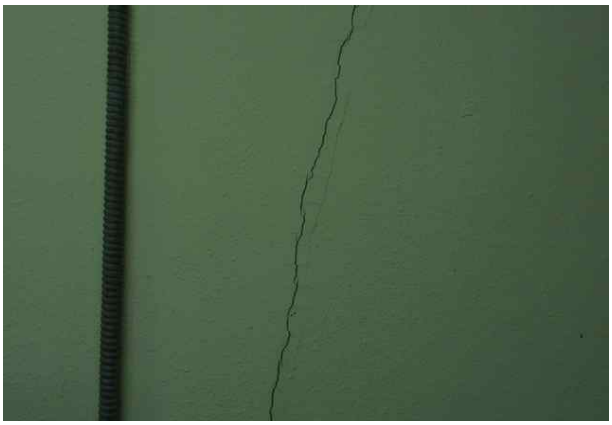
사진번호	05	위치	내부 지하층 벽체	사진번호	06	위치	내부 지하층 천장
내 용	균열 (CW=0.5㎜, L=3.0m, 3EA)			내 용	텍스 탈락 (11EA)

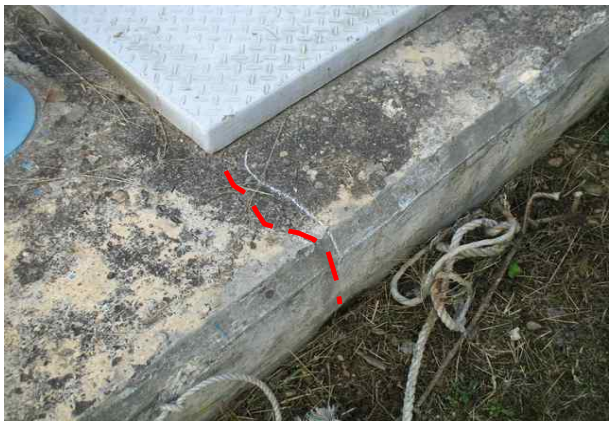
사진번호	04	위치	외부 바닥
내 용	균열 (CW=0.2㎜, L=0.5m)

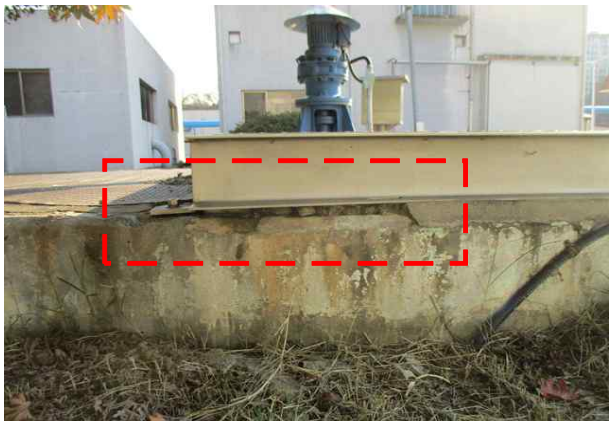
사진번호	05	위치	외부 바닥	사진번호	06	위치	외부 바닥
내 용	콘크리트 박락 (A=0.2m×0.1m)			내 용	콘크리트 박락 (A=0.2m×0.1m)

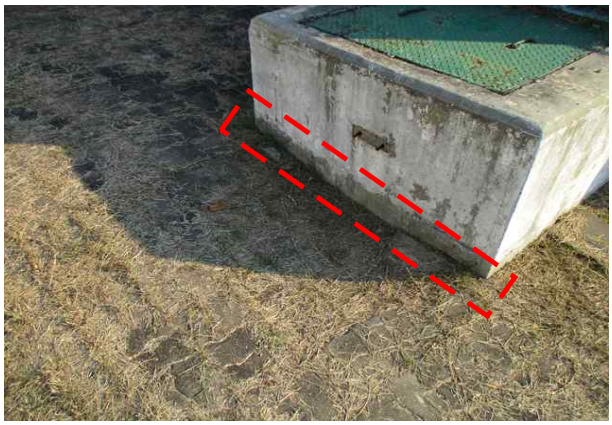
사진번호	03	위치	외부 점검로	사진번호	04	위치	외부
내 용	부식 (A=1.5m×3.0m)			내 용	주변지반 블럭 침하 (A=1.0m×1.0m)		
사진번호	05	위치	외부 설비	사진번호	06	위치	외부 벽체
내 용	부식 1EA			내 용	콘크리트 들뜸 (A=0.1m×0.1m)

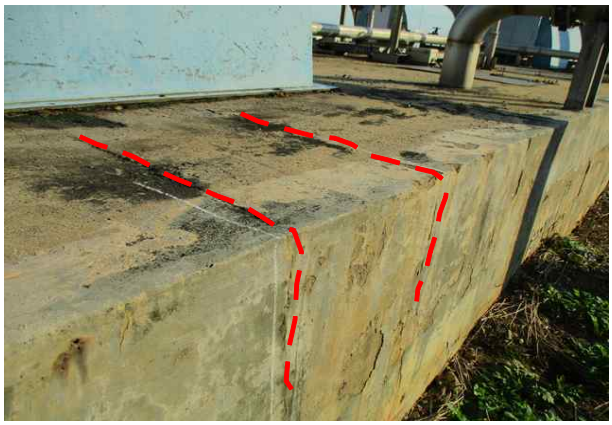
사진번호	03	위치	외부 벽체	사진번호	04	위치	외부 바닥
내 용	재료분리 (A=2.0m×0.5m)			내 용	균열 (CW=0.2㎜, L=1.0m, 8EA)		
사진번호	05	위치	외부 벽체	사진번호	06	위치	외부 벽체
내 용	콘크리트 파손 (A=1.0m×0.1m)			내 용	마감재 박락 (A=0.1m×0.1m)

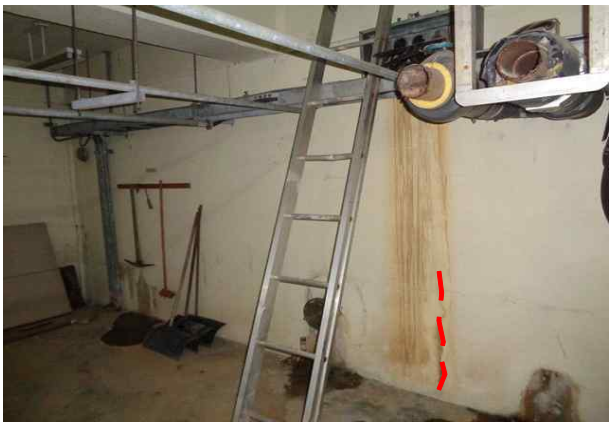
사진번호	07	위치	내부 지하층 벽체
내 용	균열 및 누수흔적 (L=0.5m, 5EA)

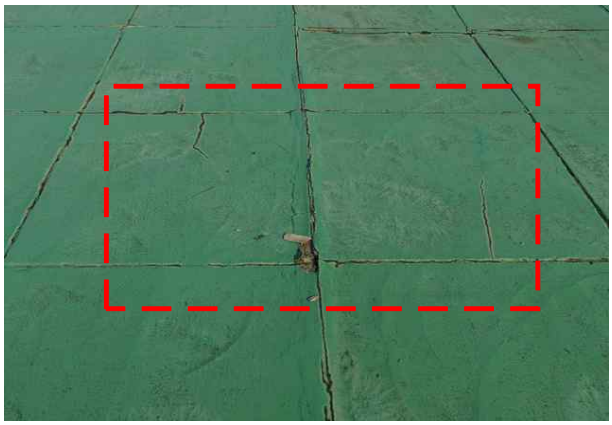
사진번호	05	위치	내부 2층 벽체
내 용	누수흔적 (A=20.0m×1.0m)		
사진번호	06	위치	옥상층 바닥
내 용	마감재 들뜸 (A=20.0m×10.0m)
