2017년 광주시 공공하수처리시설 정밀점검

보 고 서

< 양벌 공공하수처리시설 >

2017. 06

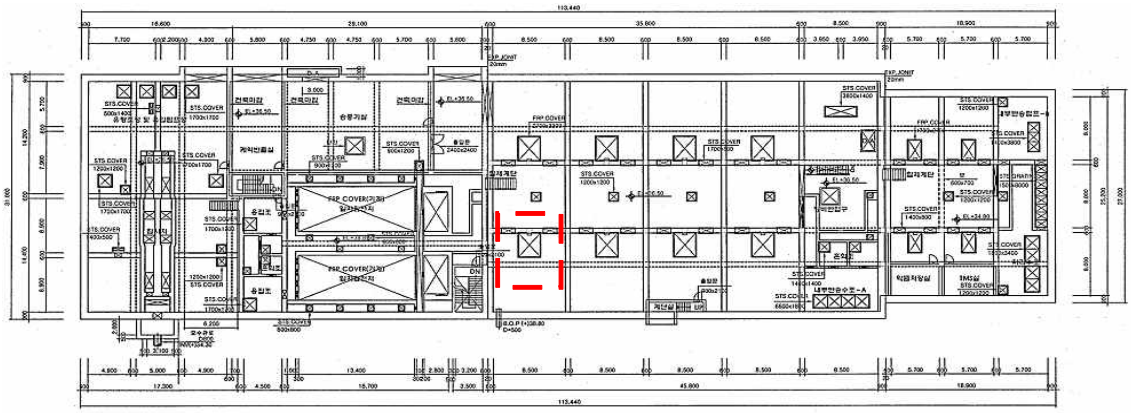
■ 외관조사결과, 주요 손상으로 벽체부 백태, 바닥부 체수 및 도장 들뜸 등이 조사됨

■ 기 발생된 손상들은 누수, 시공미흡 등으로 인한 손상으로 유지관리 차원의 조치가 필요함

■ 특히, 벽체부 백태의 경우 도장 구간을 제거한 후 습식 균열보수와 연계한 보수가 필요함

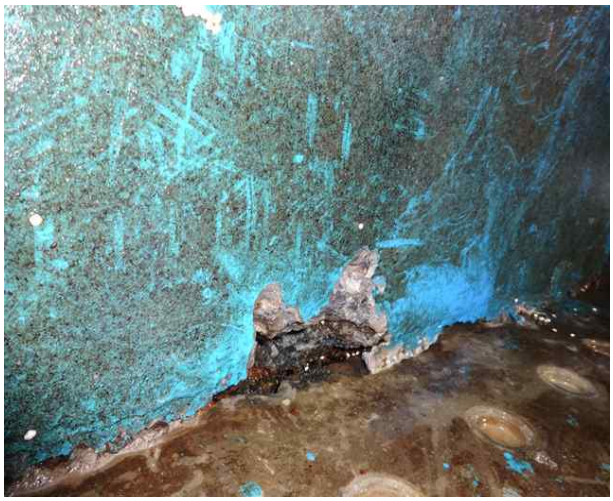
<table><tr><td>  </td><td>  </td></tr><tr><td>외부 전경</td><td>내부 전경</td></tr></table>

■ 외관조사결과, 주요 손상으로 외부 바닥 도장 들뜸 및 오염, “E” 내부 벽체와 스트레이너 블록 연결부 박락, 여재 유출 등이 조사됨

■ 기 발생된 손상들은 시공미흡, 공용중 열화로 인한 손상으로 유지관리 차원의 조치가 필요함

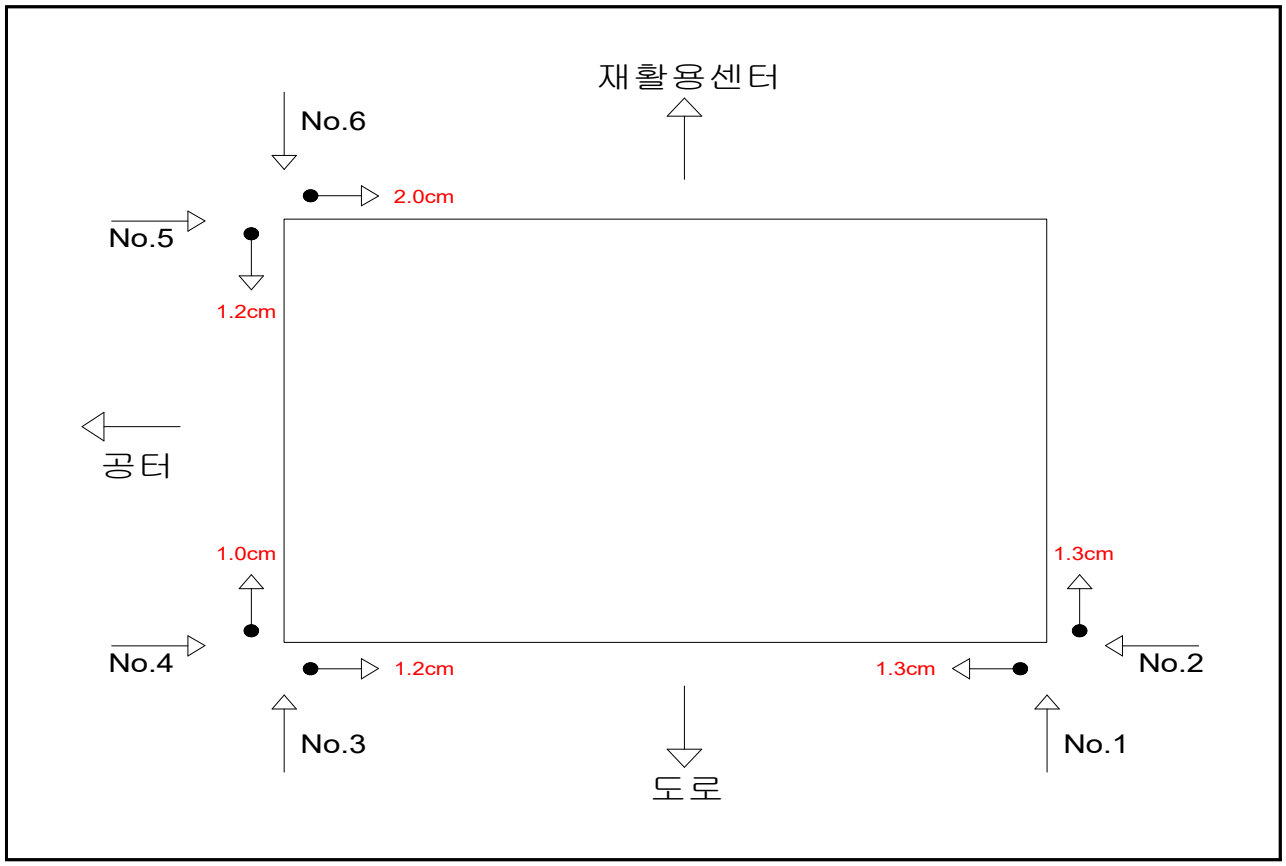
■ 외관조사결과, 주요 손상으로 벽체 균열, 옥상층 마감재 들뜸, 체수 및 도장 들뜸 등이 조사됨

■ 기 발생된 손상들은 건조수축 및 공용중 열화로 인한 비구조적인 손상 유지관리 차원의 보수가 필요함
