4. 금호강교

(주)위드이앤오	Project Title 2017년 상반기 시설물 정기점검 용역	Drawing Title 금호강교 (대구,부산) 평면도, 종 · 횡단면도	Note

용 역 명	2017년 상반기 시설물 정기점검 용역
과업기간	2017. 03. 21 ~ 2017. 06. 30
발 주 처	신대구부산고속도로주식회사
용 역 사	(주)위드이앤오
도면번호	1

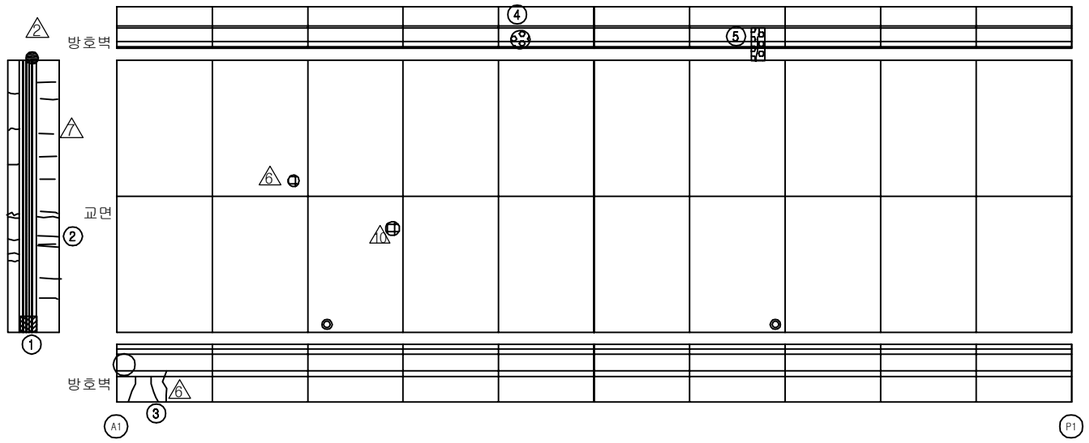
ID:금호강교(대구)-교면포장 S1

번호	신(N) 구(P)	손상내용	손상현황						결함 상태	손상 물량	비고
			폭	길이	너비	물량	단위	개소			
1	구	이물질 퇴적		1.5		1.50	m	1		1.50	
2	구	후타재 균열	0.2	3.0		3.00	m	1		3.00	
3	구	방호벽 균열	0.3	3.0		3.00	m	1		3.00	
4	구	백태		0.1	1.2	0.12	㎡	1		0.12	
5	구	균열부 백태		0.3	1.2	0.36	㎡	1		0.36

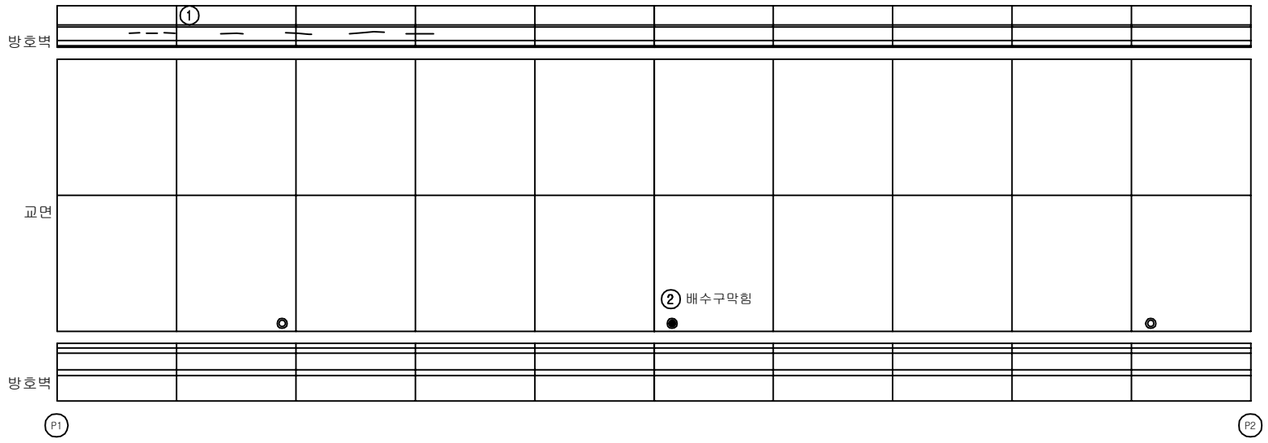
ID:금호강교(대구)-교면포장 S2

번호	신(N)구(P)	손상내용	손상현황						결함상태	손상물량	비고
			폭	길이	너비	물량	단위	개소			
1	구	방호벽 균열	0.2	0.5		0.50	m	7		3.50	
2	구	배수구막힘				1.00	EA	1		1.00	신규

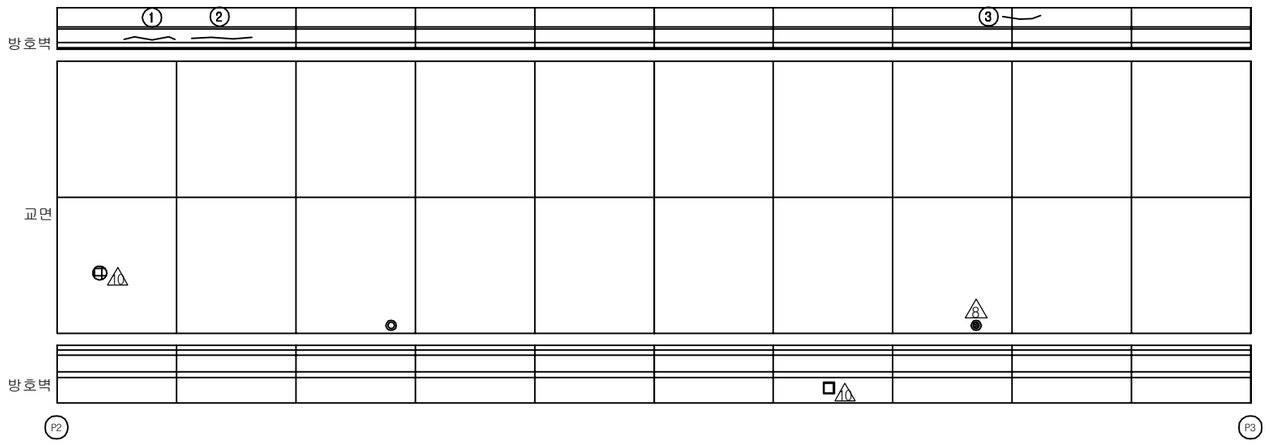
번호	신(N)구(P)	손상내용	손상현황						결함상태	손상물량	비고
			폭	길이	너비	물량	단위	개소			
1	구	방호벽 균열	0.2	1.0		1.00	m	1		1.00	
2	구	방호벽 균열	0.2	0.5		0.50	m	1		0.50	
3	구	방호벽 균열	0.2	1.2		1.20	m	1		1.20

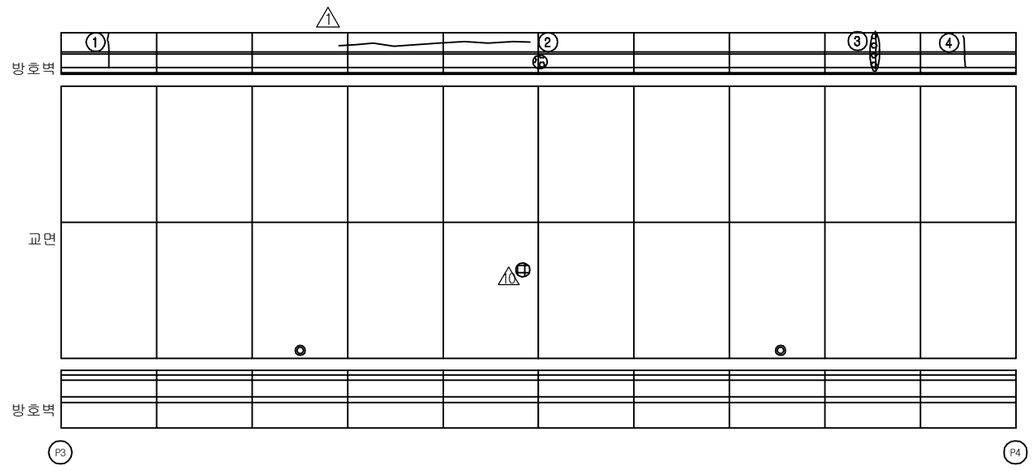
ID:금호강교(대구)-교면포장 S4

번호	신(N)구(P)	손상내용	손상현황						결함상태	손상물량	비고
			폭	길이	너비	물량	단위	개소			
1	구	방호벽 균열	0.1	1.0		1.00	m	1		1.00	
2	구	백태		0.1	0.3	0.03	㎡	1		0.03	
3	구	균열부 백태		0.1	1.5	0.15	㎡	1		0.15	
4	구	방호벽 균열	0.2	1.5		1.50	m	1		1.50

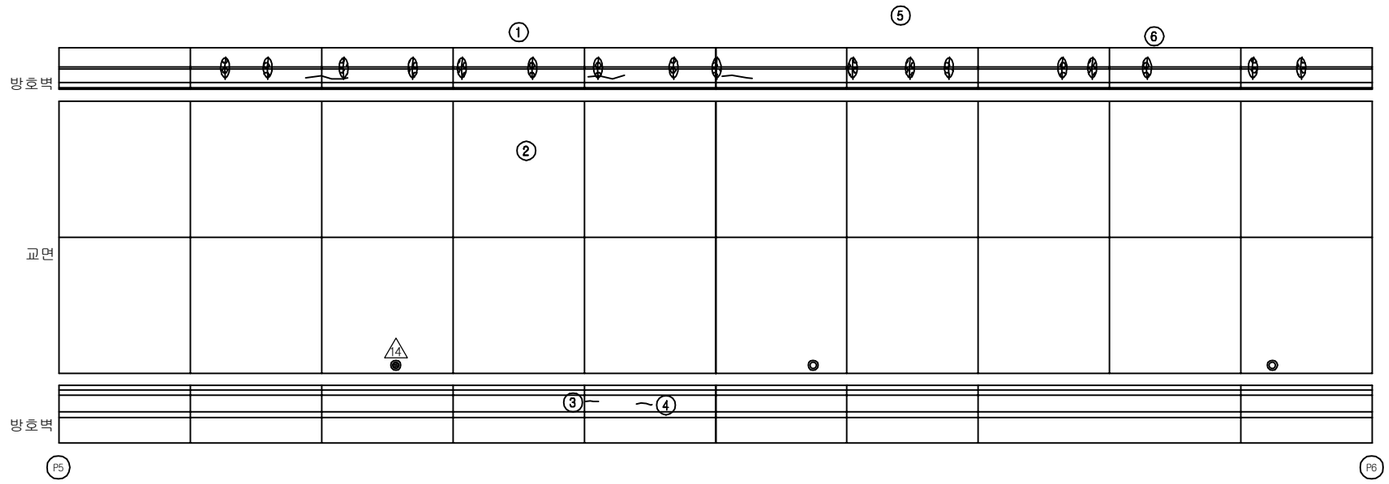
번호	신(N) 구(P)	손상내용	손상현황						결함 상태	손상 물량	비고
			폭	길이	너비	물량	단위	개소			
1	구	균열부 백태		0.2	1.5	0.30	㎡	10		3.00	
2	구	방호벽 균열	0.2	1.5		1.50	m	3		4.50	
3	구	방호벽 균열	0.4	0.4		0.40	m	1		0.40	
4	구	방호벽 균열	0.4	0.3		0.30	m	1		0.30	
5	구	균열부 백태		0.1	1.5	0.15	㎡	3		0.45	
6	구	균열부 백태		0.1	1.5	0.15	㎡	5		0.75

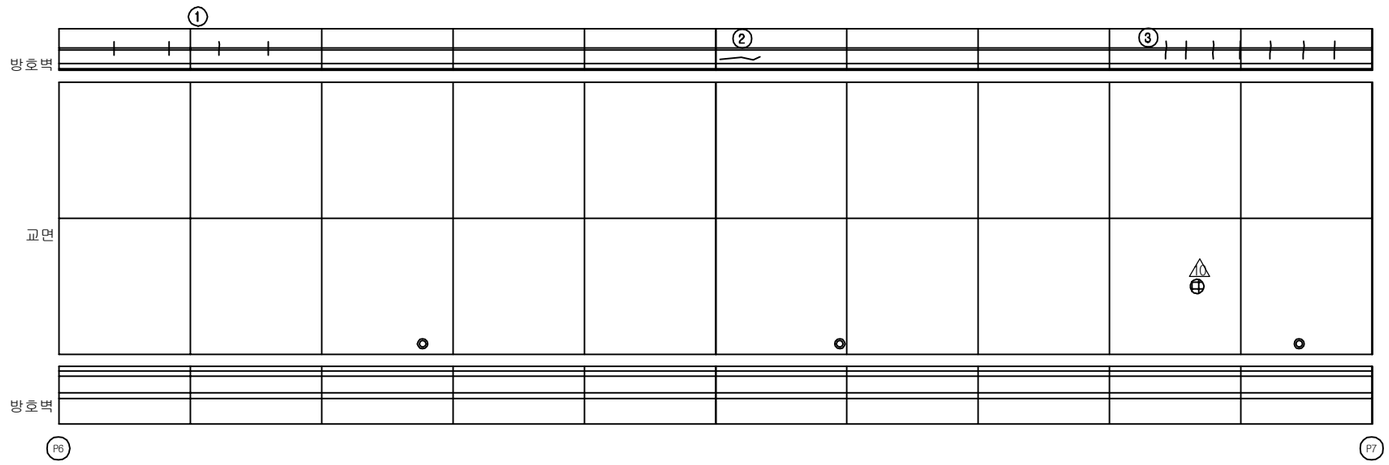
번호	신(N) 구(P)	손상내용	손상현황						결함 상태	손상 물량	비고
			폭	길이	너비	물량	단위	개소			
1	구	방호벽 균열	0.2	0.6		0.60	m	4		2.40	
2	구	방호벽 균열	0.2	1.2		1.20	m	1		1.20	
3	구	방호벽 균열	0.2	1.5		1.50	m	7		10.50

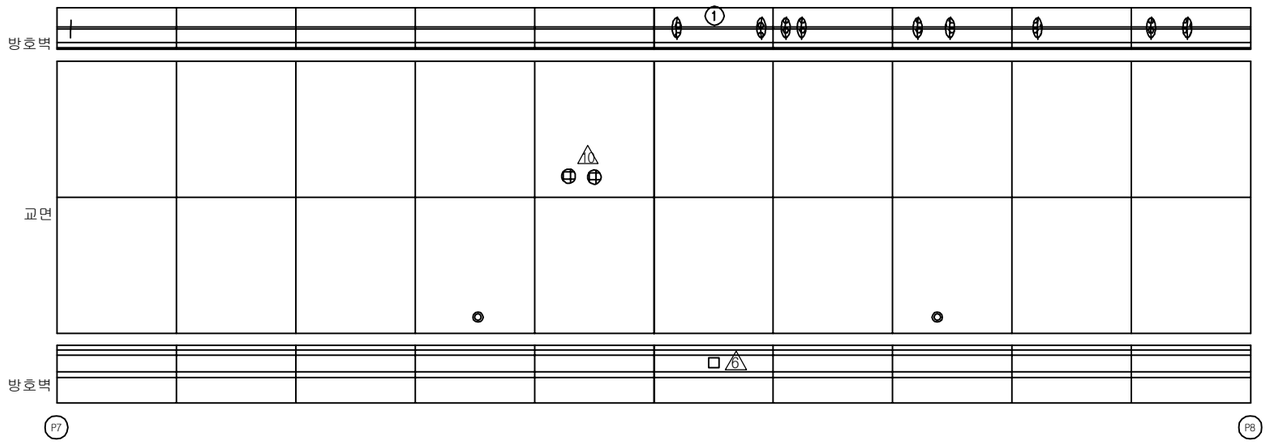
번호	신(N) 구(P)	손상내용	손상현황						결함 상태	손상 물량	비고
			폭	길이	너비	물량	단위	개소			
1	구	균열부 백태		0.1	1.0	0.10	㎡	9		0.90

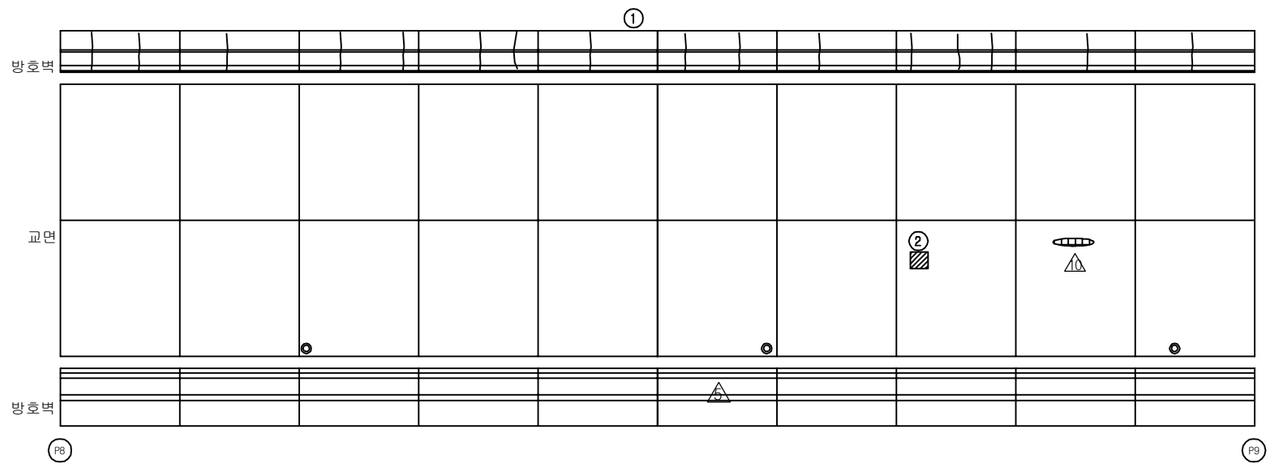
번호	신(N) 구(P)	손상내용	손상현황						결함상태	손상물량	비고
			폭	길이	너비	물량	단위	개소			
1	구	방호벽 균열	0.2	1.5		1.50	m	16		24.00	
2	구	패임		0.1	0.2	0.02	㎡	1		0.02

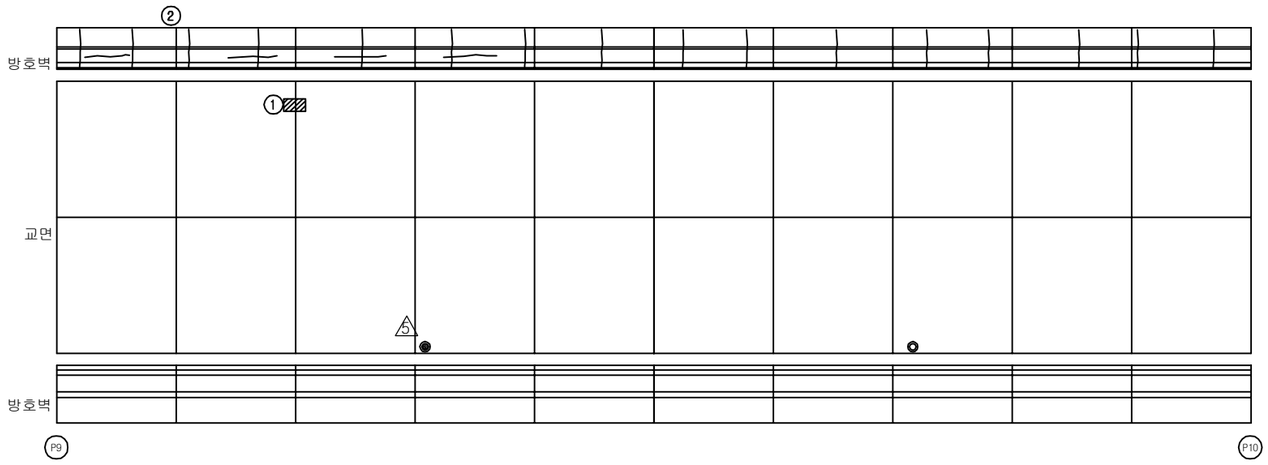
번호	신(N)구(P)	손상내용	손상현황						결함상태	손상물량	비고
			폭	길이	너비	물량	단위	개소			
1	구	패임		0.1	0.5	0.05	㎡	1		0.05	
2	구	방호벽 균열	0.2	1.6		1.60	m	20		32.00

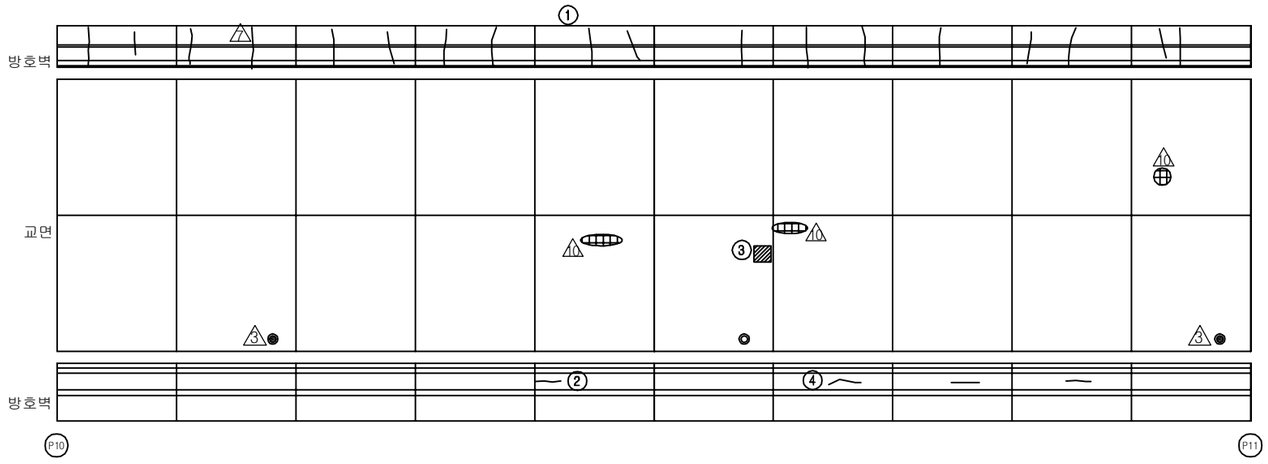
번호	신(N) 구(P)	손상내용	손상현황						결함 상태	손상 물량	비고
			폭	길이	너비	물량	단위	개소			
1	구	방호벽 균열	0.2	1.0		1.00	m	17		17.00	
2	구	방호벽 균열	0.2	0.5		0.50	m	1		0.50	
3	구	아스콘 패임		0.1	0.1	0.01	㎡	1		0.01	
4	구	방호벽 균열	0.2	5.0		5.00	m	1		5.00

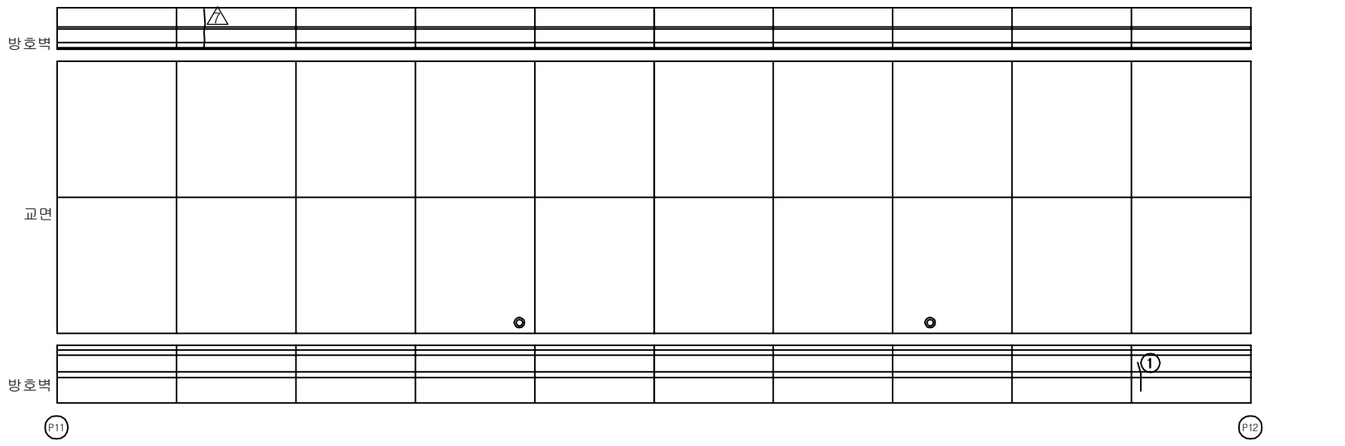
번호	신(N) 구(P)	손상내용	손상현황						결함 상태	손상 물량	비고
			폭	길이	너비	물량	단위	개소			
1	구	방호벽 균열	0.2	1.0		1.00	m	1		1.00

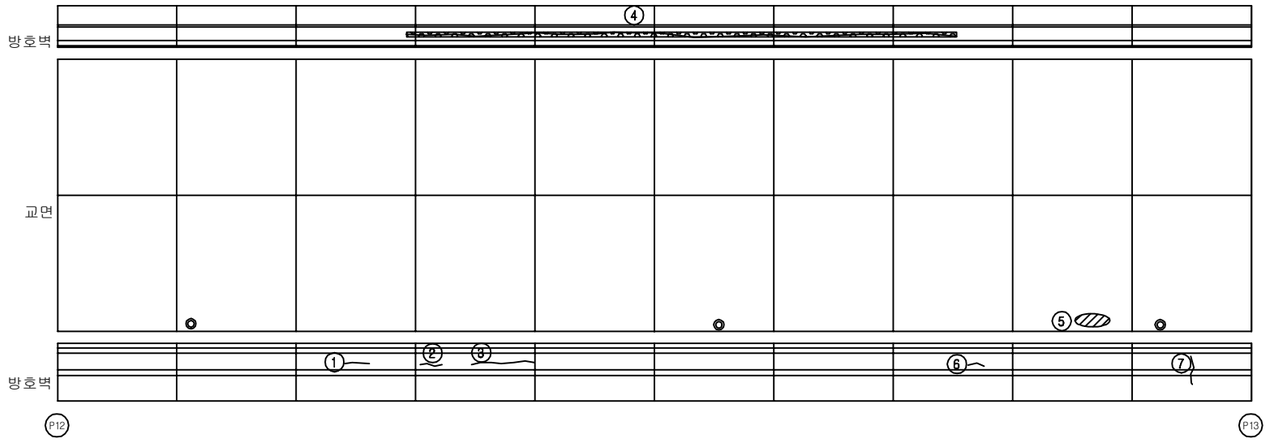
번호	신(N)구(P)	손상내용	손상현황						결함상태	손상물량	비고
			폭	길이	너비	물량	단위	개소			
1	구	방호벽 균열	0.3	0.3		0.30	m	1		0.30	
2	구	방호벽 균열	0.3	0.4		0.40	m	1		0.40	
3	구	방호벽 균열	0.3	0.8		0.80	m	1		0.80	
4	구	균열부 백태		0.1	20.0	2.00	㎡	1		2.00	
5	구	아스콘 패임		0.1	1.0	0.10	㎡	1		0.10	
6	구	방호벽 균열	0.4	0.2		0.20	m	1		0.20	
7	구	방호벽 균열	0.1	0.5		0.50	m	1		0.50

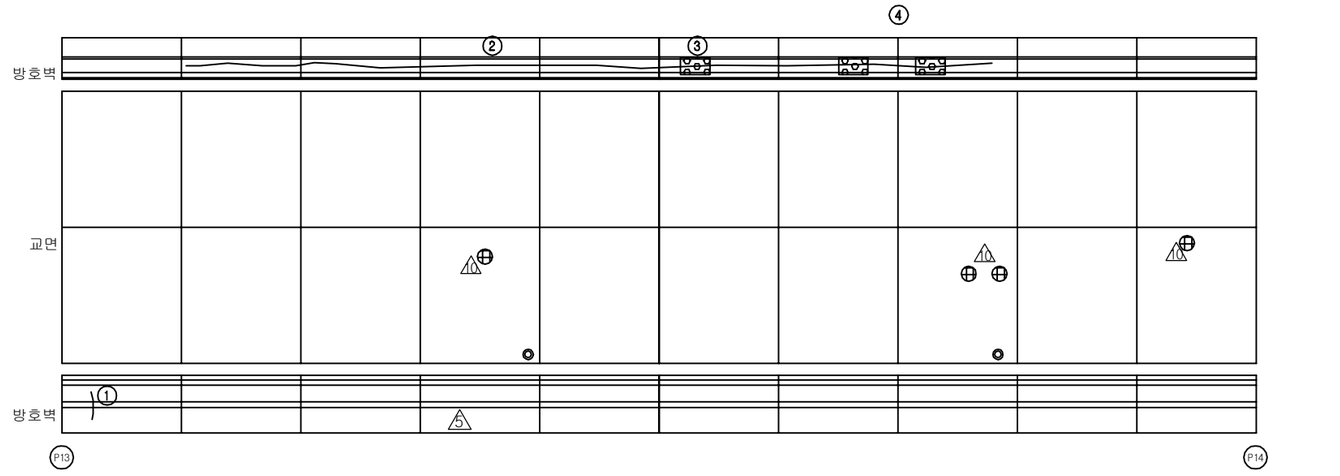
번호	신(N)구(P)	손상내용	손상현황						결함상태	손상물량	비고
			폭	길이	너비	물량	단위	개소			
1	구	방호벽 균열	0.1	1.0		1.00	m	1		1.00	
2	구	방호벽 균열	0.2	25.0		25.00	m	1		25.00	
3	구	균열부 백태		0.1	0.5	0.05	㎡	1		0.05	
4	구	균열부 백태		0.1	1.0	0.10	㎡	2		0.20

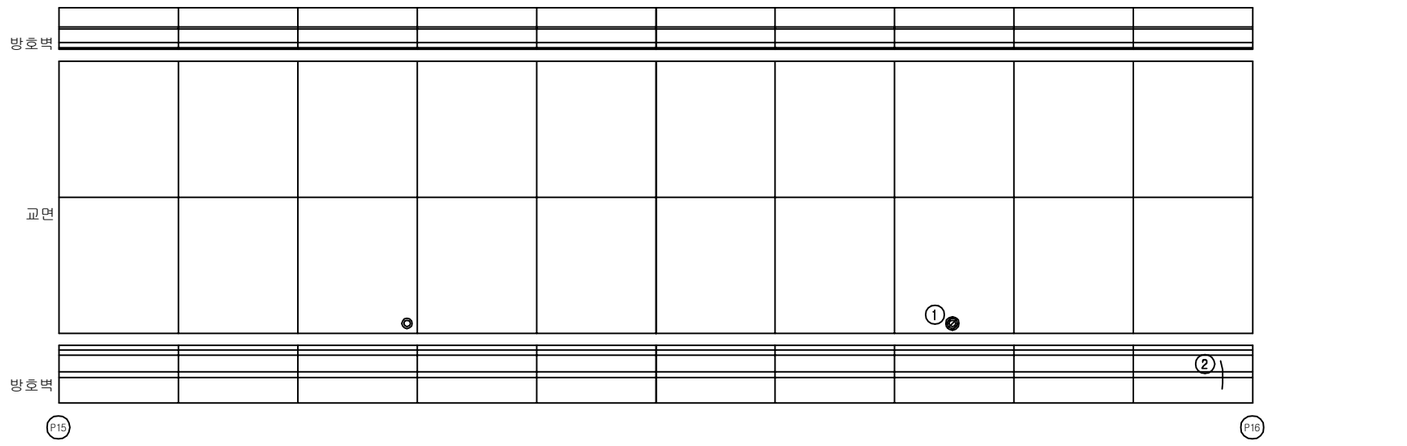
번호	신(N)구(P)	손상내용	손상현황						결함상태	손상물량	비고
			폭	길이	너비	물량	단위	개소			
1	구	배수구 막힘				1.00	EA	1		1.00	
2	구	방호벽 균열	0.1	1.0		1.00	m	1		1.00

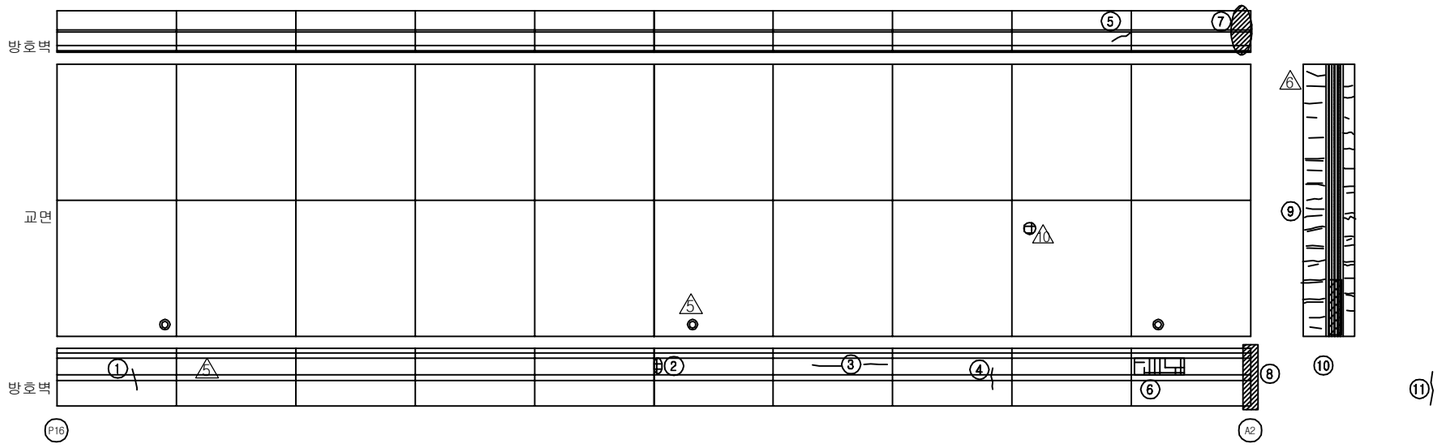
번호	신(N) 구(P)	손상내용	손상현황						결함상태	손상물량	비고
			폭	길이	너비	물량	단위	개소			
1	구	방호벽 균열	0.1	1.0		1.00	m	1		1.00	
2	구	방호벽 파손		0.1	0.2	0.02	㎡	1		0.02	
3	구	방호벽 균열	0.1	1.0		1.00	m	2		2.00	
4	구	방호벽 균열	0.1	1.0		1.00	m	1		1.00	
5	구	방호벽 균열	0.3	0.4		0.40	m	1		0.40	
6	구	망상균열 및 백태		2.5	1.0	2.50	㎡	1		2.50	
7	구	차수판 앵커볼트탈락				2.00	EA	2		2.00	
8	구	차수판 볼트탈락				4.00	EA	4		4.00	
9	구	후타재 균열	0.2	8.0		8.00	m	1		8.00	
10	구	본체부식		2.0		2.00	m	1		2.00	
11	구	방호벽 균열	0.5	1.0		1.00	m	1		1.00

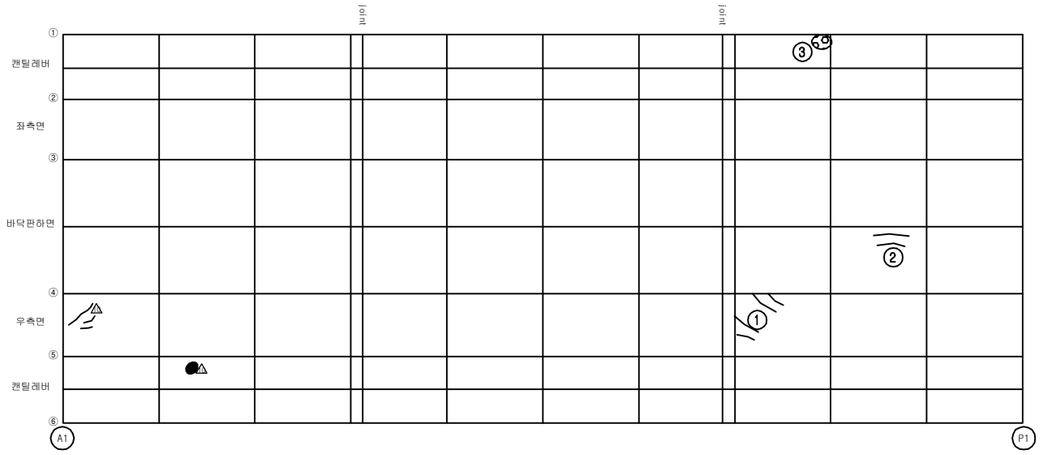
ID:금호강교(대구)-거더외부 S1

번호	신(N) 구(P)	손상내용	손상현황						결함상태	손상물량	비고
			폭	길이	너비	물량	단위	개소			
1	구	균열	0.1	1.0		1.00	m	4		4.00	
2	구	균열	0.1	1.0		1.00	m	2		2.00	
3	구	백태		0.2	0.2	0.04	㎡	1		0.04

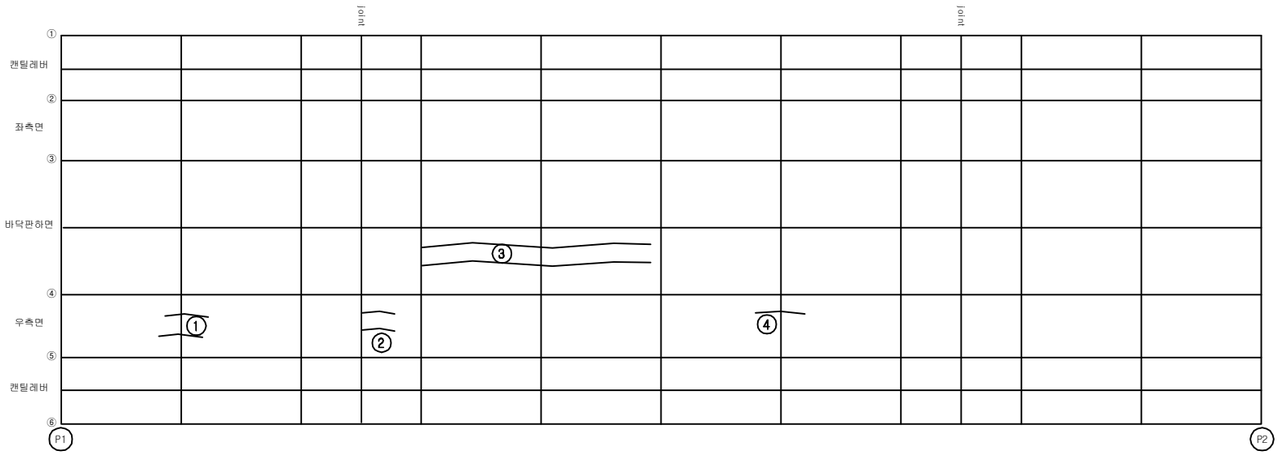
번호	신(N)구(P)	손상내용	손상현황						결함상태	손상물량	비고
			폭	길이	너비	물량	단위	개소			
1	구	균열	0.1	1.0		1.00	m	2		2.00	
2	구	균열	0.1	1.0		1.00	m	2		2.00	
3	구	균열	0.1	10.0		10.00	m	2		20.00	
4	구	균열	0.1	1.0		1.00	m	1		1.00

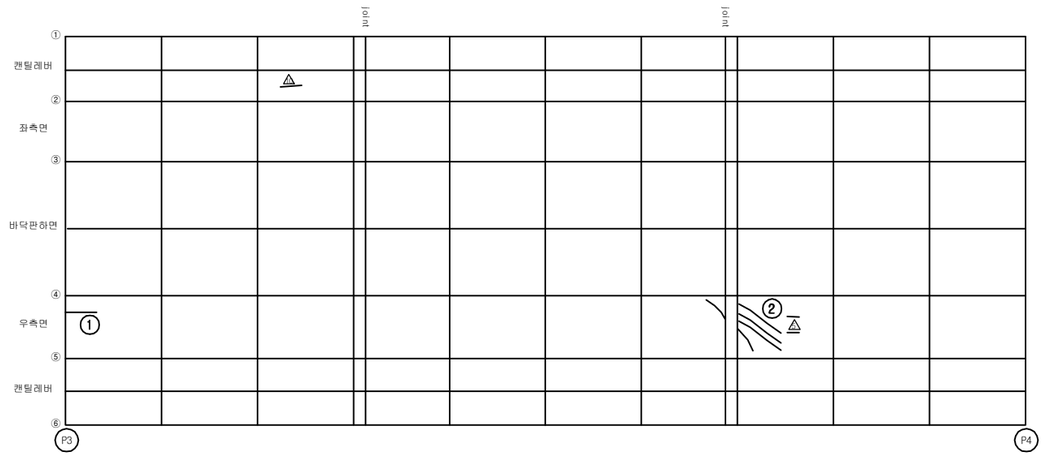
ID:금호강교(대구)-거더외부 S4

번호	신(N) 구(P)	손상내용	손상현황						결함 상태	손상 물량	비고
			폭	길이	너비	물량	단위	개소			
1	구	균열	0.1	1.5		1.50	m	1		1.50	
2	구	균열	0.1	1.0		1.00	m	5		5.00

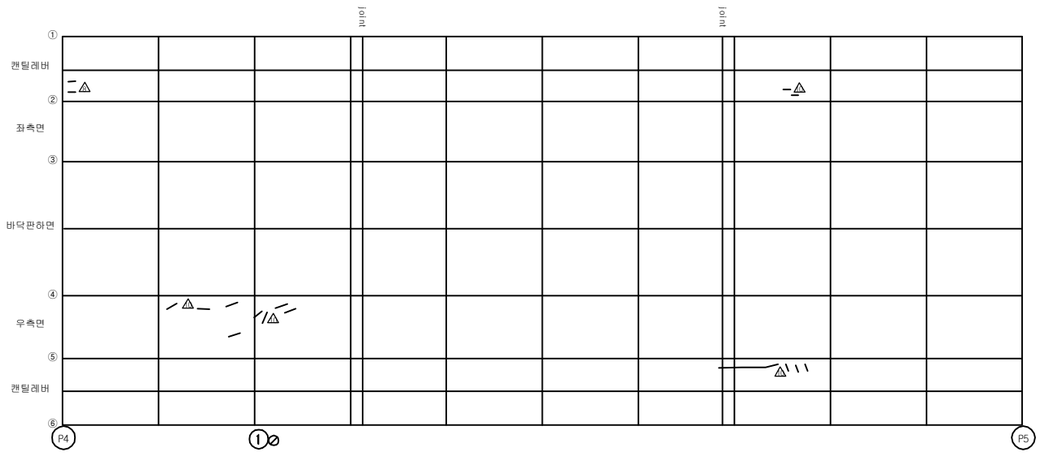
ID:금호강교(대구)-거더외부 S5

번호	신(N) 구(P)	손상내용	손상현황						결함 상태	손상 물량	비고
			폭	길이	너비	물량	단위	개소			
1	구	배수관 연결부 누수				1.00	EA	1		1.00

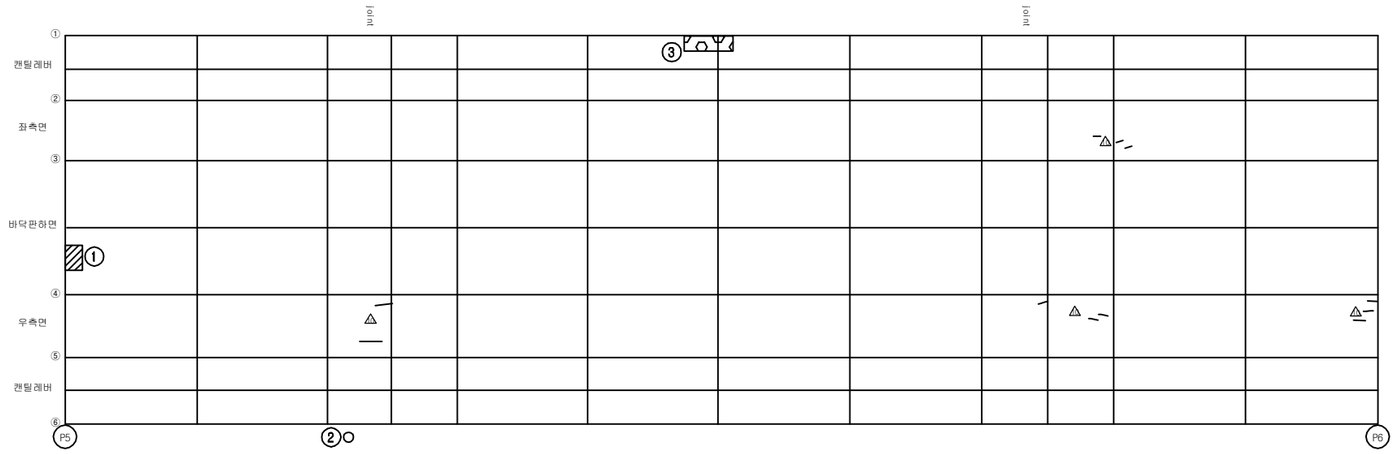
번호	신(N) 구(P)	손상내용	손상현황						결함 상태	손상 물량	비고
			폭	길이	너비	물량	단위	개소			
1	구	콘크리트 박락		0.5	0.5	0.25	㎡	1		0.25	
2	구	배수관 연결부 누수				1.00	EA	1		1.00	
3	구	백태		0.2	0.5	0.10	㎡	3		0.30

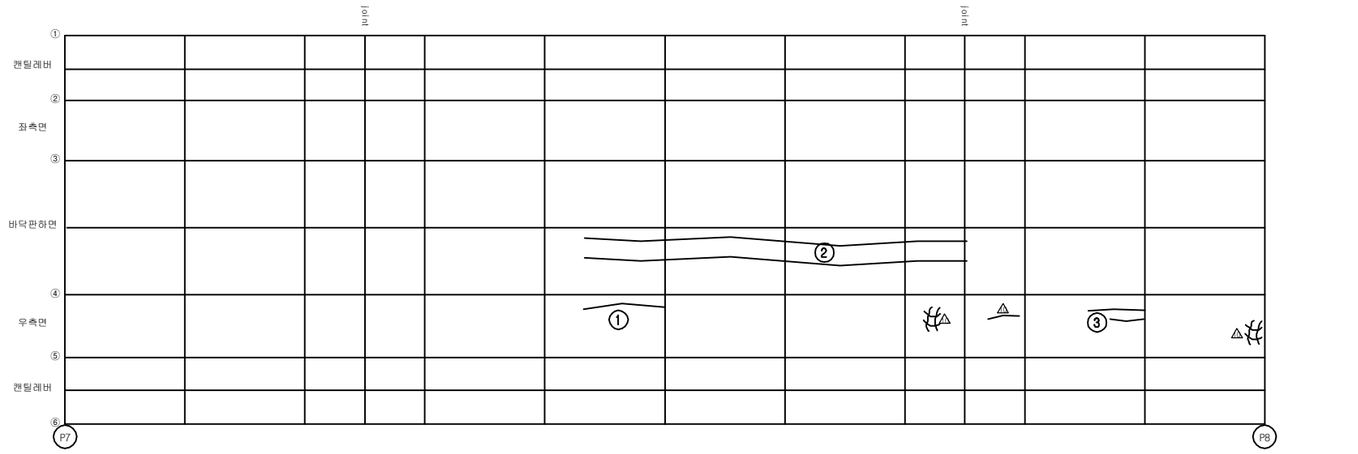
번호	신(N) 구(P)	손상내용	손상현황						결함상태	손상물량	비고
			폭	길이	너비	물량	단위	개소			
1	구	균열	0.1	3.0		3.00	m	1		3.00	
2	구	균열	0.1	20.0		20.00	m	2		40.00	
3	구	균열	0.1	1.0		1.00	m	2		2.00

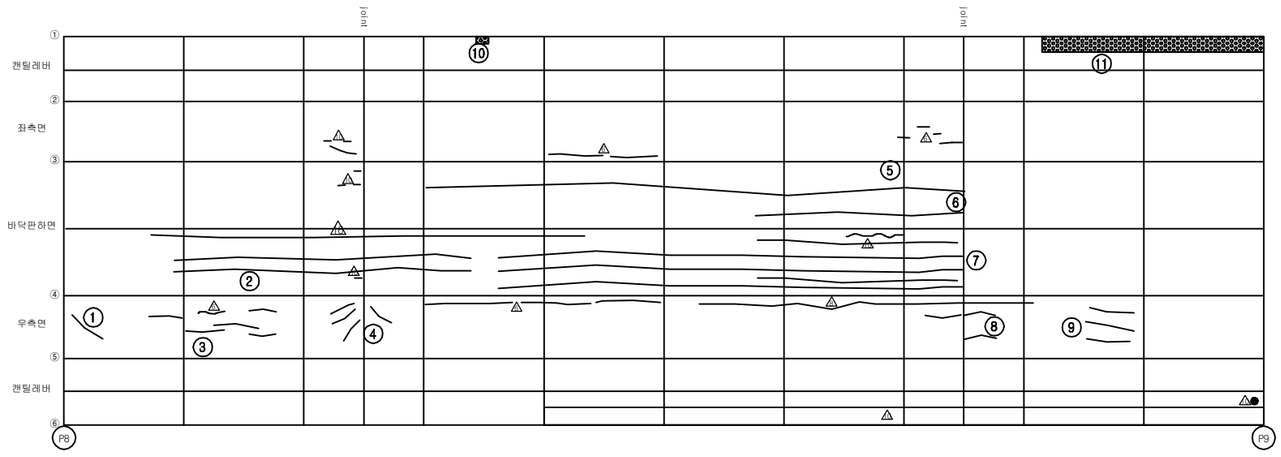
번호	신(N)구(P)	손상내용	손상현황						결함상태	손상물량	비고
			폭	길이	너비	물량	단위	개소			
1	구	균열	0.1	1.0		1.00	m	1		1.00	
2	구	균열	0.1	15.0		15.00	m	2		30.00	
3	구	균열	0.1	1.0		1.00	m	5		5.00	
4	구	균열	0.1	1.0		1.00	m	4		4.00	
5	구	균열	0.1	25.0		25.00	m	1		25.00	
6	구	균열	0.1	10.0		10.00	m	3		30.00	
7	구	균열	0.1	20.0		20.00	m	3		60.00	
8	구	균열	0.1	1.0		1.00	m	3		3.00	
9	구	균열	0.1	1.0		1.00	m	3		3.00	
10	구	백태		0.1	0.2	0.02	㎡	1		0.02	
11	구	방호벽과 슬래브 접합부 백태		0.2	5.0	1.00	㎡	1		1.00

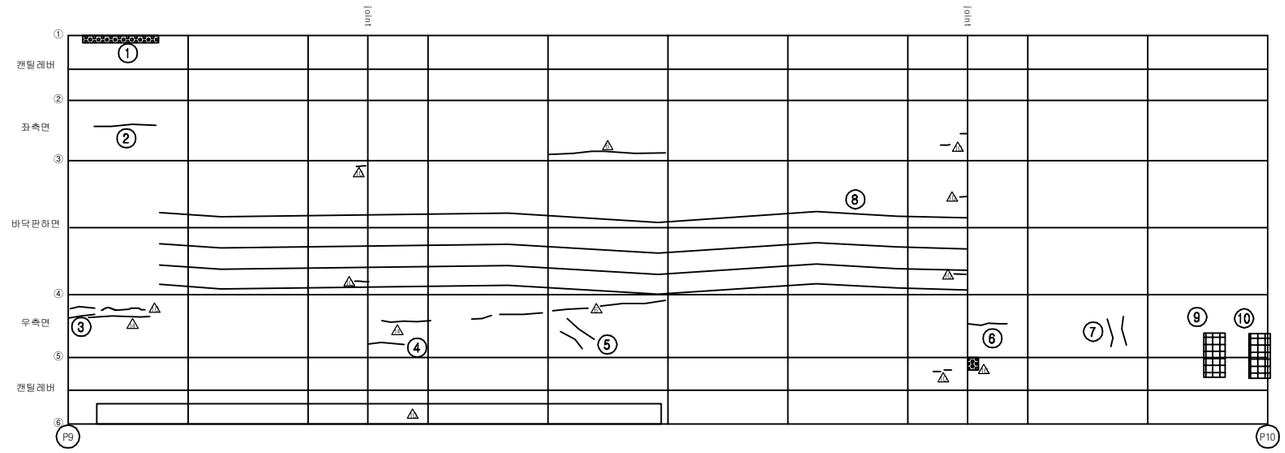
번호	신(N)구(P)	손상내용	손상현황						결함상태	손상물량	비고
			폭	길이	너비	물량	단위	개소			
1	구	방호벽과 슬래브 접합부 백태		0.2	2.0	0.40	㎡	1		0.40	
2	구	균열	0.1	2.0		2.00	m	1		2.00	
3	구	균열	0.1	1.0		1.00	m	2		2.00	
4	구	균열	0.1	1.0		1.00	m	1		1.00	
5	구	균열	0.1	1.0		1.00	m	2		2.00	
6	구	균열	0.1	1.0		1.00	m	1		1.00	
7	구	균열	0.1	1.0		1.00	m	2		2.00	
8	구	균열	0.1	35.0		35.00	m	4		140.0	
9	구	박리		0.3	0.3	0.09	㎡	1		0.09	
10	구	박리		0.1	0.1	0.01	㎡	1		0.01

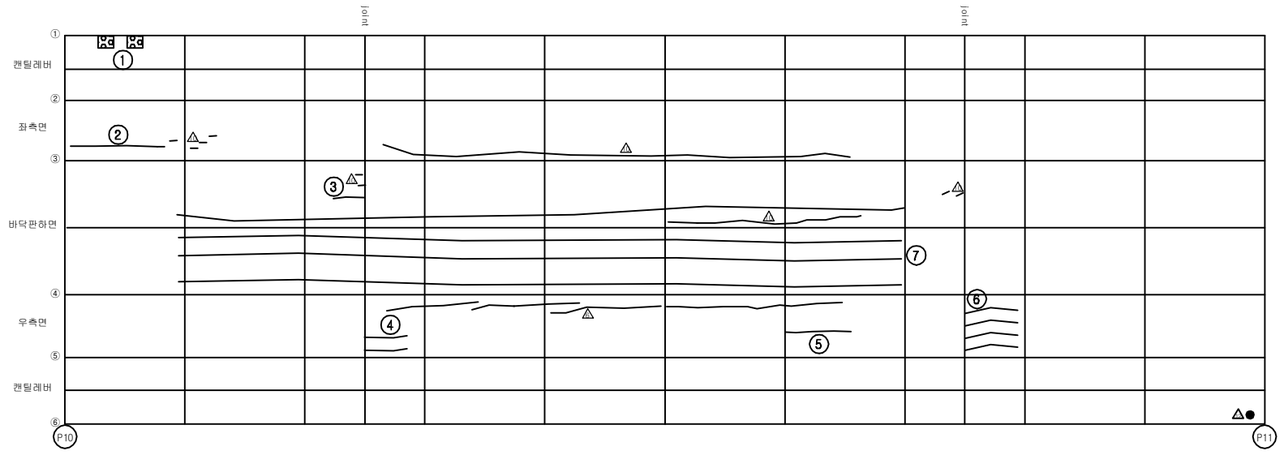
번호	신(N)구(P)	손상내용	손상현황						결함상태	손상물량	비고
			폭	길이	너비	물량	단위	개소			
1	구	백태		0.1	0.2	0.02	㎡	2		0.04	
2	구	균열	0.1	3.0		3.00	m	1		3.00	
3	구	균열	0.1	1.0		1.00	m	1		1.00	
4	구	균열	0.1	1.0		1.00	m	2		2.00	
5	구	균열	0.1	2.0		2.00	m	1		2.00	
6	구	균열	0.1	1.0		1.00	m	4		4.00	
7	구	균열	0.1	35.0		35.00	m	4		140.0

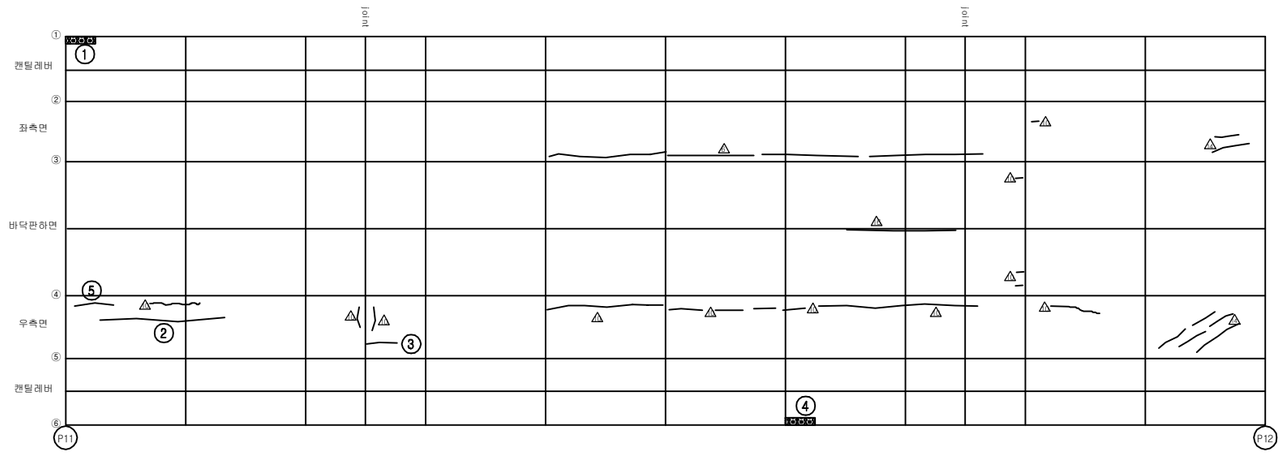
번호	신(N) 구(P)	손상내용	손상현황						결함 상태	손상 물량	비고
			폭	길이	너비	물량	단위	개소			
1	구	방호벽과 슬래브 접합부 백태		0.2	1.0	0.20	㎡	1		0.20	
2	구	균열	0.1	3.0		3.00	m	1		3.00	
3	구	균열	0.1	1.0		1.00	m	1		1.00	
4	구	방호벽과 슬래브 접합부 백태		0.2	1.0	0.20	㎡	1		0.20	
5	구	균열	0.1	1.0		1.00	m	1		1.00

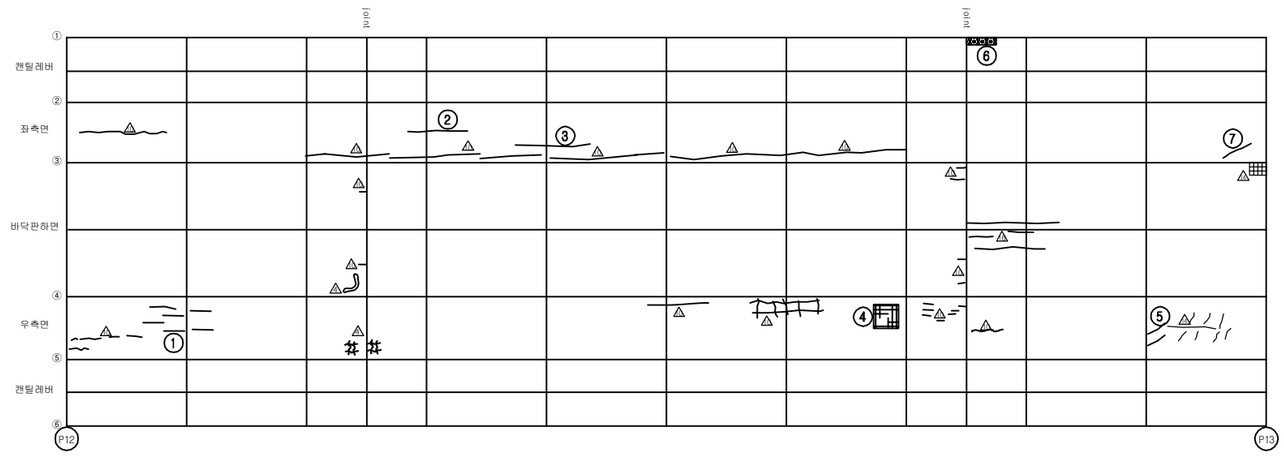
번호	신(N)구(P)	손상내용	손상현황						결함상태	손상물량	비고
			폭	길이	너비	물량	단위	개소			
1	구	균열	0.1	1.0		1.00	m	6		6.00	
2	구	균열	0.1	1.5		1.50	m	1		1.50	
3	구	균열	0.1	2.0		2.00	m	1		2.00	
4	구	망상균열		1.0	1.0	1.00	㎡	1		1.00	
5	구	균열	0.1	1.0		1.00	m	2		2.00	
6	구	방호벽과 슬래브 접합부 백태		0.2	1.0	0.20	㎡	1		0.20	
7	구	균열	0.2	0.2		0.20	m	1		0.20

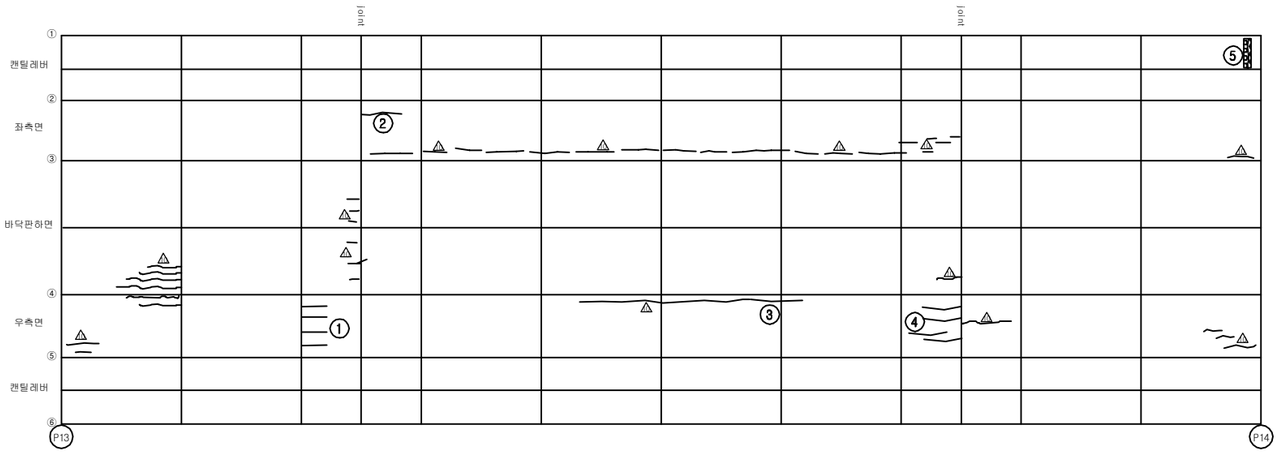
번호	신(N)구(P)	손상내용	손상현황						결함상태	손상물량	비고
			폭	길이	너비	물량	단위	개소			
1	구	균열	0.1	1.0		1.00	m	4		4.00	
2	구	균열	0.2	1.0		1.00	m	1		1.00	
3	구	균열	0.1	2.0		2.00	m	1		2.00	
4	구	균열	0.1	1.0		1.00	m	4		4.00	
5	구	균열부 백태		0.1	1.0	0.10	㎡	1		0.10

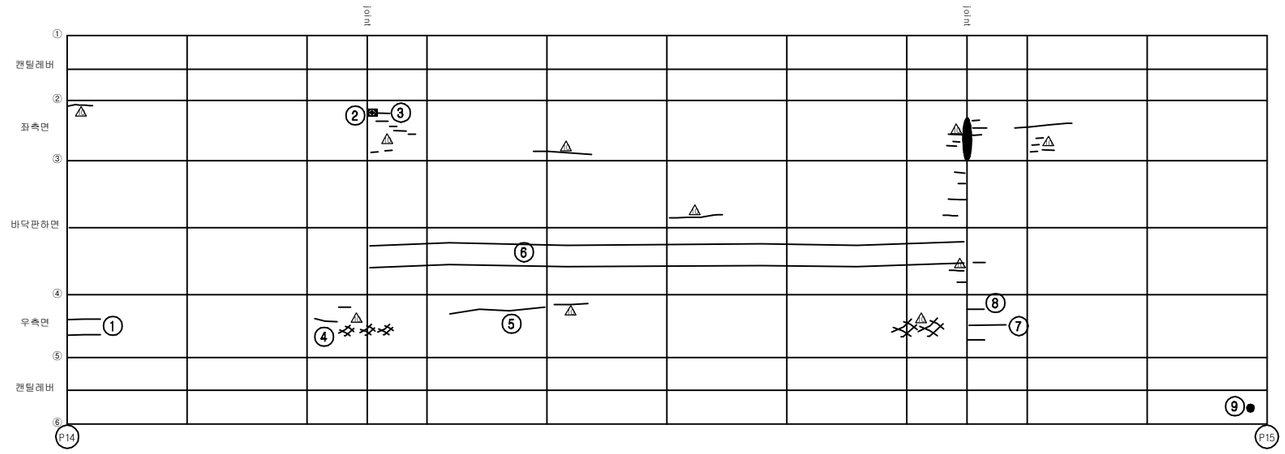
번호	신(N)구(P)	손상내용	손상현황						결함상태	손상물량	비고
			폭	길이	너비	물량	단위	개소			
1	구	균열	0.1	0.5		0.50	m	2		1.00	
2	구	균열부 백태		0.1	0.1	0.01	㎡	1		0.01	
3	구	균열	0.1	0.5		0.50	m	1		0.50	
4	구	균열	0.1	0.5		0.50	m	1		0.50	
5	구	균열	0.1	3.0		3.00	m	1		3.00	
6	구	균열	0.1	30.0		30.00	m	2		60.00	
7	구	균열	0.1	1.0		1.00	m	1		1.00	
8	구	균열	0.1	0.5		0.50	m	2		1.00	
9	구	배수관 접합부 누수				1.00	EA	1		1.00

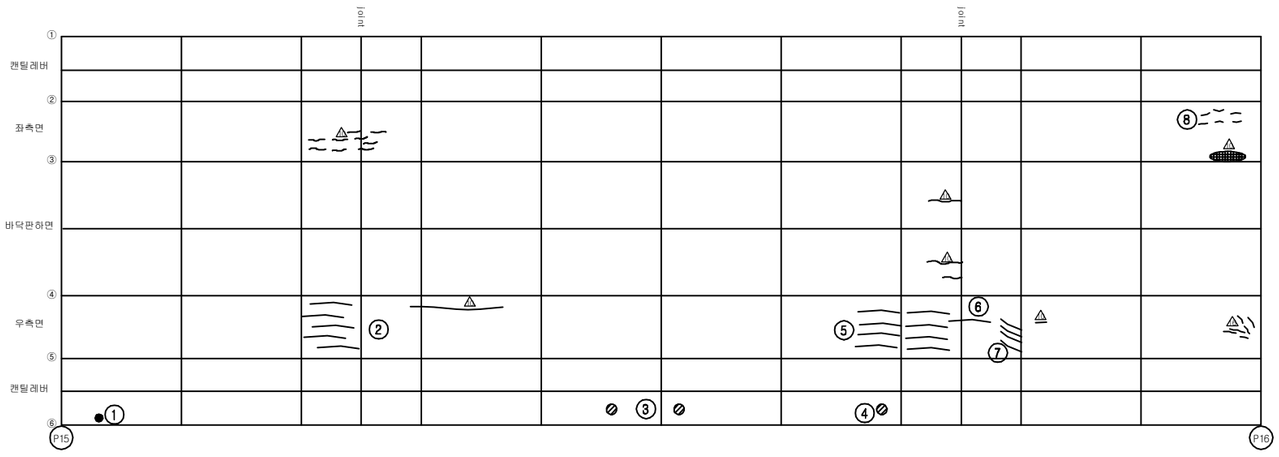
번호	신(N) 구(P)	손상내용	손상현황						결함 상태	손상 물량	비고
			폭	길이	너비	물량	단위	개소			
1	구	배수관 접합부 누수				1.00	EA	1		1.00	
2	구	균열	0.1	1.0		1.00	m	5		5.00	
3	구	배수관 이음부 누수				2.00	EA	2		2.00	
4	구	배수관 이음부 누수				1.00	EA	1		1.00	
5	구	균열	0.1	0.5		0.50	m	8		4.00	
6	구	균열	0.1	2.0		2.00	m	1		2.00	
7	구	균열	0.2	1.0		1.00	m	4		4.00	
8	구	재균열	0.1	4.0		4.00	m	1		4.00

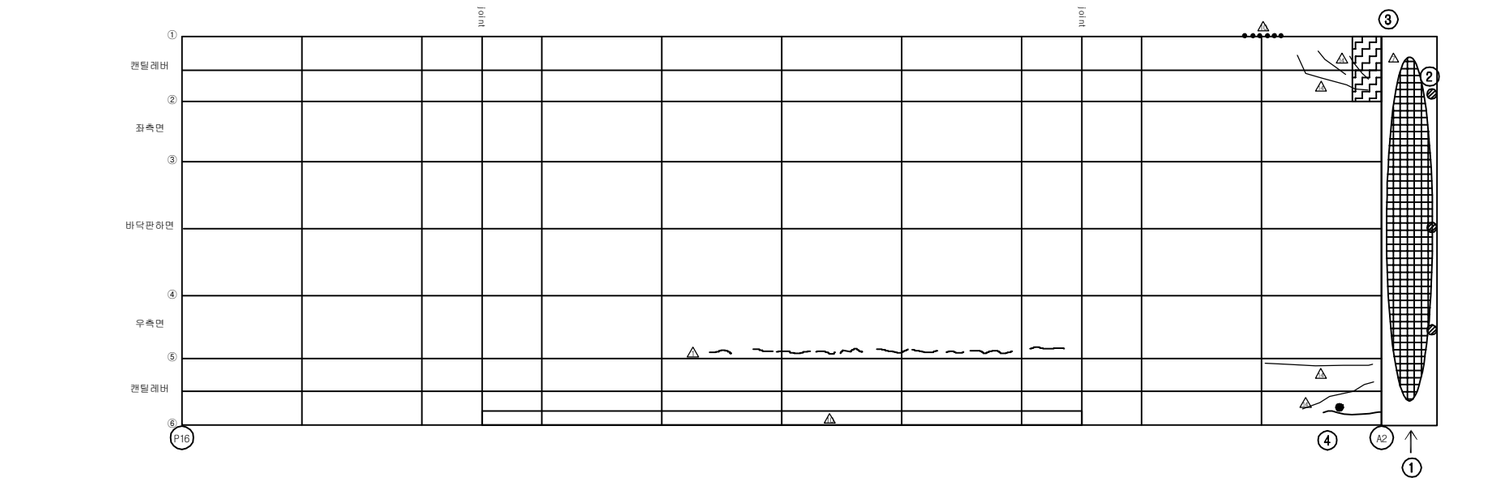
번호	신(N)구(P)	손상내용	손상현황						결함상태	손상물량	비고
			폭	길이	너비	물량	단위	개소			
1	구	배수관 접합부 누수발생				1.00	EA	1		1.00	
2	구	유간조절장치 밀림, 탈락				1.00	EA	3		3.00	
3	신	들뜸		1.0	0.2	0.20	㎡	1		0.20	
4	신	균열(0.3mm미만)	0.2	1.0		1.00	m	1		1.00

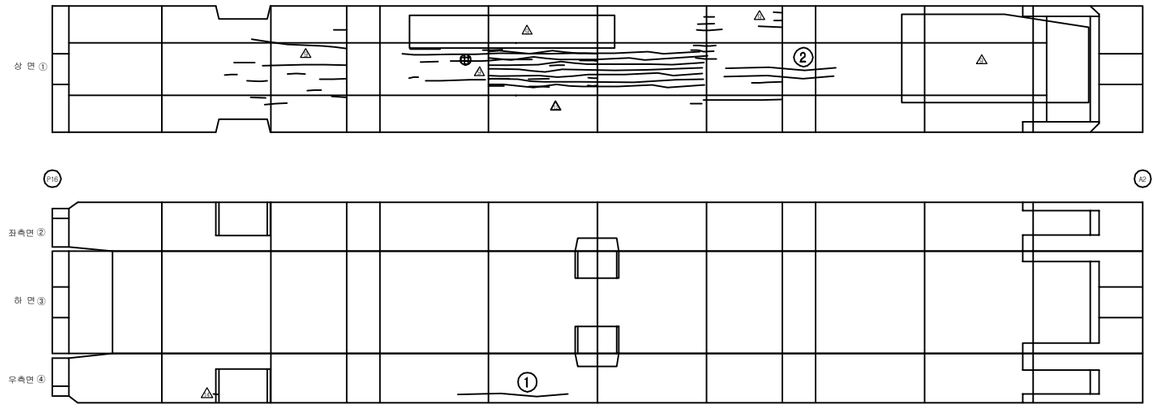
ID:금호강교(대구)-거더내부 S17

번호	신(N) 구(P)	손상내용	손상현황						결함 상태	손상 물량	비고
			폭	길이	너비	물량	단위	개소			
1	구	균열	0.2	8.0		8.00	m	1		8.00	
2	구	균열	0.1	7.5		7.50	m	2		15.00

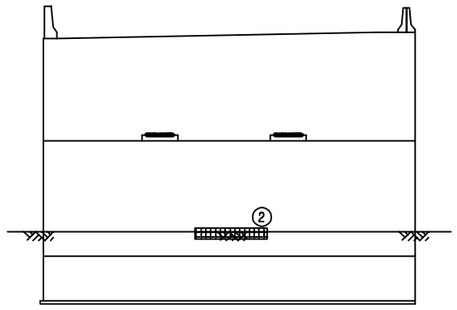
날개벽(좌측)

번호	신(N) 구(P)	손상내용	손상현황						결함상태	손상물량	비고
			폭	길이	너비	물량	단위	개소			
1	구	고무재들뜸				1.00	EA	1		1.00	
2	구	법면 보호블럭 탈락				1.00	EA	13.00		13.00

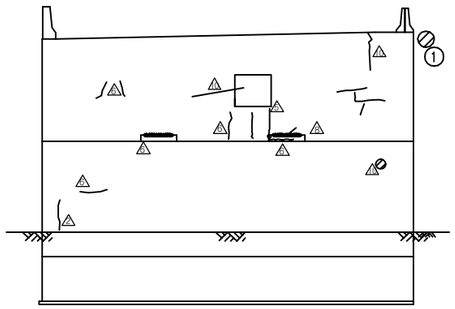
날개벽(좌측)

번호	신(N) 구(P)	손상내용	손상현황						결함상태	손상물량	비고
			폭	길이	너비	물량	단위	개소			
1	구	배수관 부식 및 변형				1.00	EA	1		1.00	
2	구	누수흔적		1.5	1.5	2.25	㎡	1		2.25	
3	구	누수흔적		2.0	1.0	2.00	㎡	1		2.00	
4	구	체수흔적		1.0	2.0	2.00	㎡	1		2.00

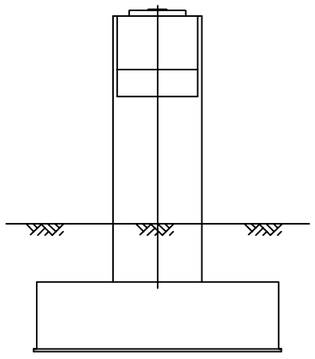
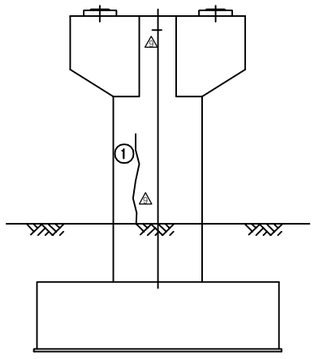
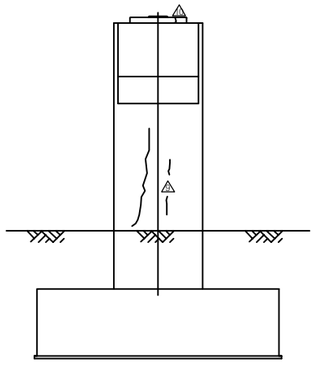
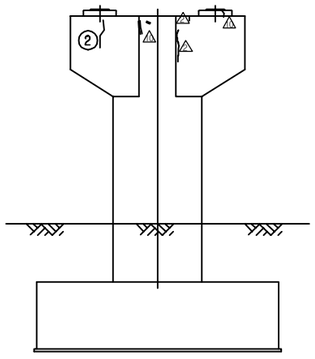
번호	신(N)구(P)	손상내용	손상현황						결함상태	손상물량	비고
			폭	길이	너비	물량	단위	개소			
1	구	균열	0.1	2.0		2.00	m	1		2.00	
2	구	균열	0.1	1.0		1.00	m	1		1.00	
3	구	배수홈통 여유량부족(위치불량)				1.00	EA	1		1.00	
4	구	받침장치 하부 들뜸				1.00	EA	1		1.00	
5	구	받침장치 상부 들뜸				1.00	EA	1		1.00

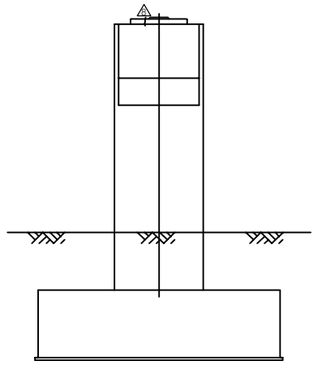
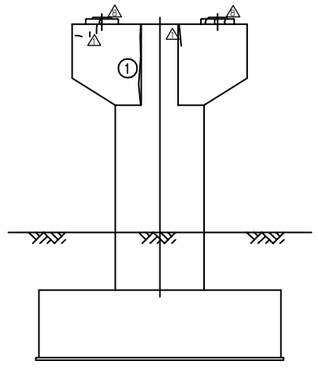
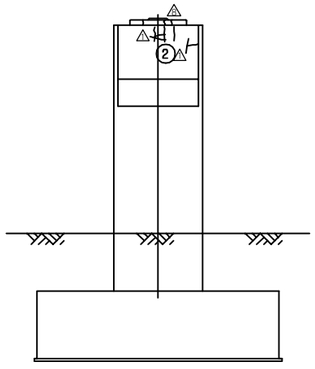
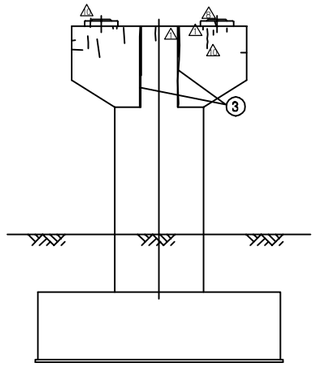
번호	신(N)구(P)	손상내용	손상현황						결함상태	손상물량	비고
			폭	길이	너비	물량	단위	개소			
1	구	균열	0.2	3.0		3.00	m	1		3.00	
2	구	균열	0.1	0.5		0.50	m	3		1.50	
3	구	균열	0.2	3.0		3.00	m	2		6.00	
4	구	하부고무재 들뜸				1.00	EA	1		1.00	
5	구	상부고무재 들뜸				1.00	EA	1		1.00

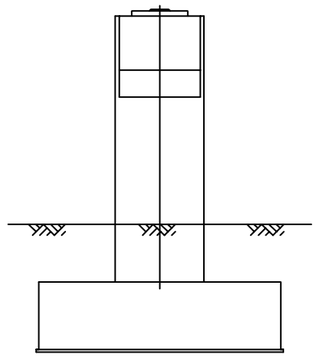
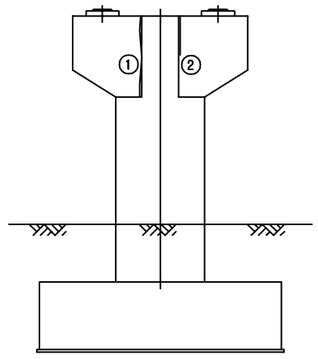
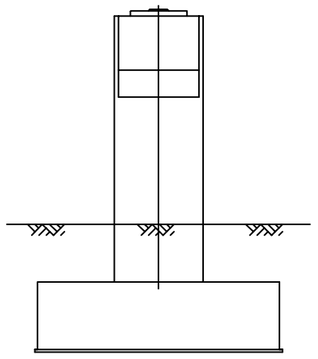
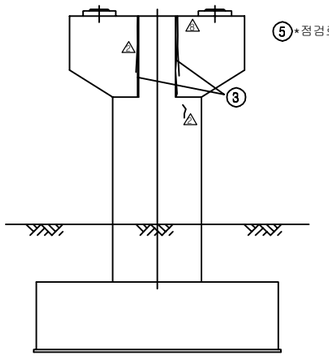
번호	신(N)구(P)	손상내용	손상현황						결함상태	손상물량	비고
			폭	길이	너비	물량	단위	개소			
1	구	균열	0.2	3.0		3.00	m	1		3.00	
2	구	균열	0.2	1.0		1.00	m	1		1.00	
3	구	균열	0.2	3.0		3.00	m	2		6.00	
4	구	배수홈통 여유량부족				1.00	EA	1		1.00	
5	구	점검로 난간 파손				1.00	EA	1		1.00

⑤*점검로 난간 파손

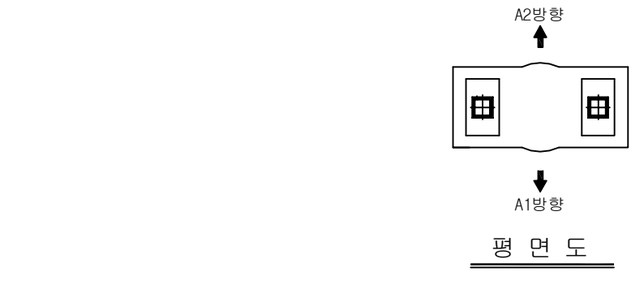
평 면 도

번호	신(N)구(P)	손상내용	손상현황						결함상태	손상물량	비고
			폭	길이	너비	물량	단위	개소			
1	구	균열	0.1	5.0		5.00	m	1		5.00	
2	구	망상균열		1.0	1.0	1.00	㎡	1		1.00

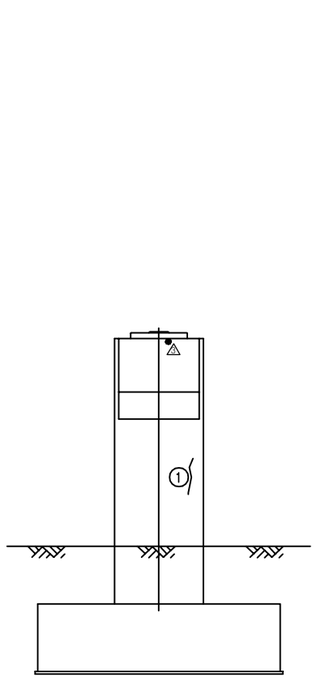
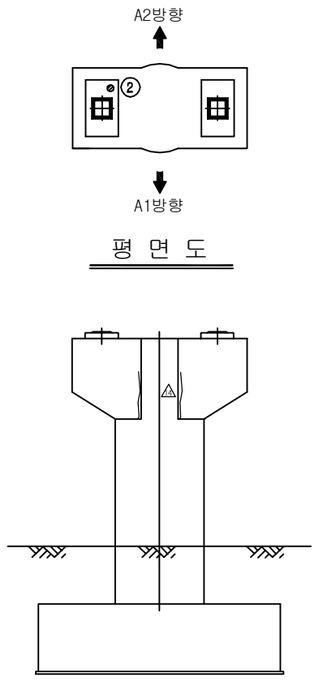
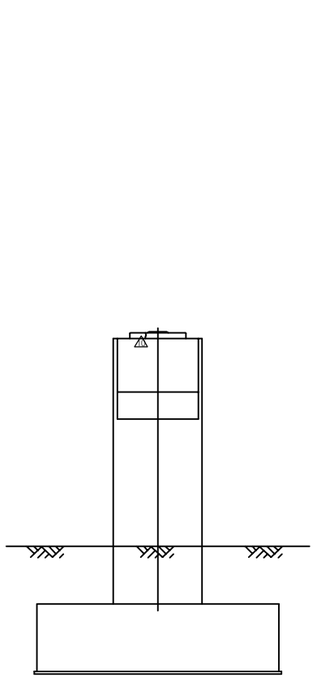
번호	신(N)구(P)	손상내용	손상현황						결함상태	손상물량	비고
			폭	길이	너비	물량	단위	개소			
1	구	균열	0.1	1.0		1.00	m	1		1.00	
2	구	볼트이완				1.00	EA	1		1.00
