4. 금호강교

(주)위드이앤오	Project Title 2017년 상반기 시설물 정기점검 용역	Drawing Title 금호강교 (대구,부산) 평면도, 종 · 횡단면도	Note

용 역 명	2017년 상반기 시설물 정기점검 용역
과업기간	2017. 03. 21 ~ 2017. 06. 30
발 주 처	신대구부산고속도로주식회사
용 역 사	(주)위드이앤오
도면번호	1

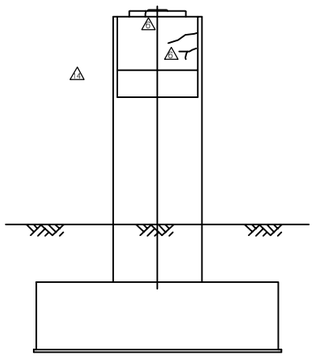
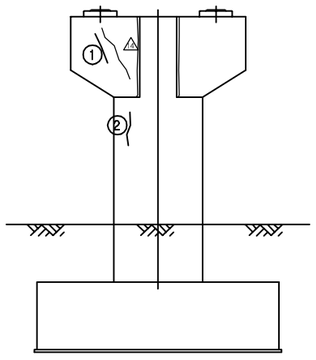
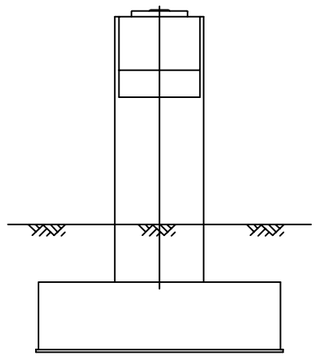
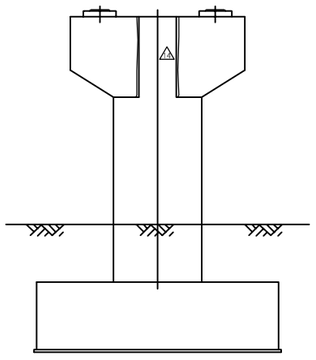
번호	신(N) 구(P)	손상내용	손상현황						결함상태	손상물량	비고
			폭	길이	너비	물량	단위	개소			
1	구	균열	0.2	0.5		0.50	m	1		0.50	
2	구	균열	0.1	4.0		4.00	m	1		4.00	
3	구	볼트이완				2.00	EA	2		2.00	
4	구	받침콘크리트 박리		0.1	0.1	0.01	㎡	1		0.01

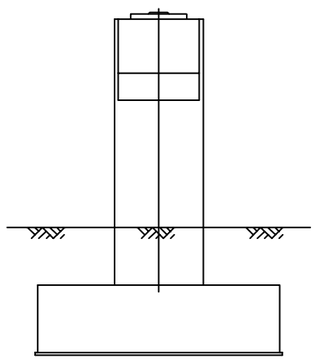
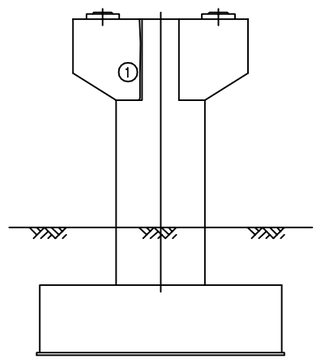
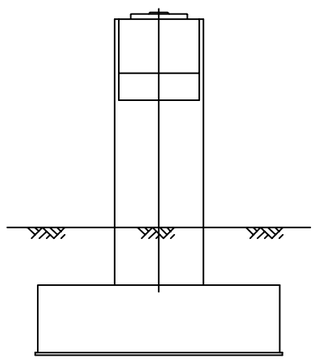
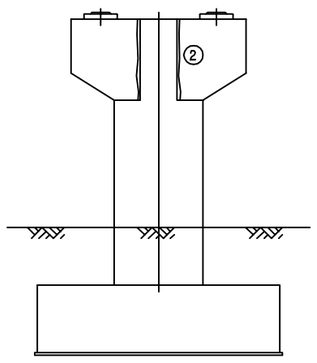
번호	신(N)구(P)	손상내용	손상현황						결함상태	손상물량	비고
			폭	길이	너비	물량	단위	개소			
1	구	균열	0.1	3.0		3.00	m	1		3.00	
2	구	균열	0.1	3.0		3.00	m	2		6.00	
3	구	상부 PLATE 부식		0.1	0.2	0.02	㎡	1		0.02	
4	구	볼트이완				1.00	EA	1		1.00	
5	구	폐자재적치				3.00	EA	3		3.00

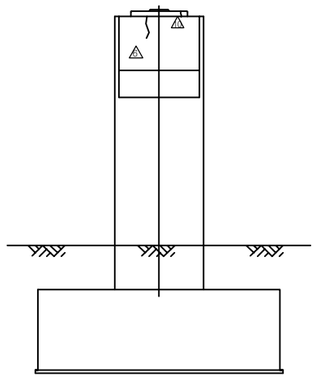
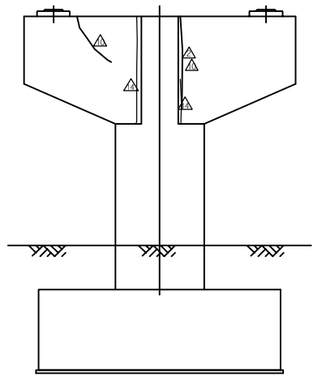
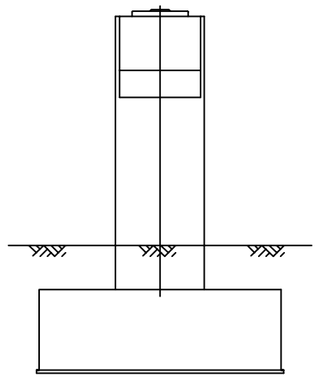
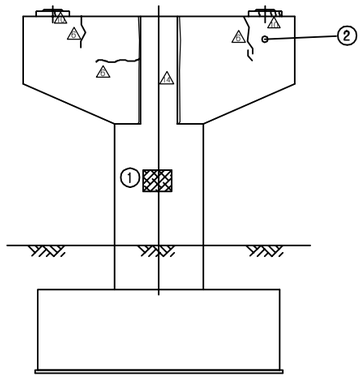
번호	신(N)구(P)	손상내용	손상현황						결함상태	손상물량	비고
			폭	길이	너비	물량	단위	개소			
1	구	망상균열		1.0	1.0	1.00	㎡	1		1.00	
2	구	점검로 볼트 탈락				2.00	EA	2		2.00

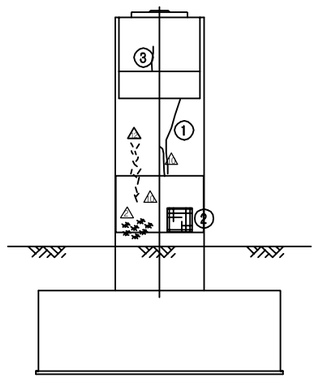
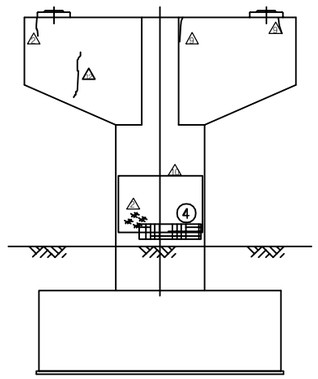
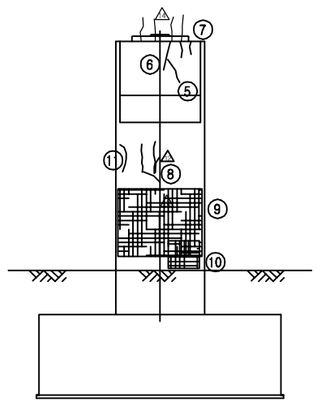
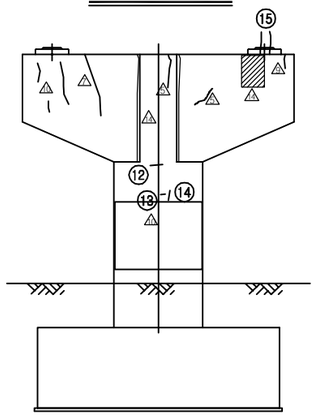
번호	신(N)구(P)	손상내용	손상현황						결함상태	손상물량	비고
			폭	길이	너비	물량	단위	개소			
1	구	균열	0.3	4.5		4.50	m	1		4.50	
2	구	망상균열		1.5	3.0	4.50	㎡	1		4.50	
3	구	균열	0.1	1.0		1.00	m	1		1.00	
4	구	망상균열		1.5	2.5	3.75	㎡	1		3.75	
5	구	균열	0.1	0.5		0.50	m	1		0.50	
6	구	균열	0.1	1.0		1.00	m	1		1.00	
7	구	균열	0.1	0.25		0.25	m	2		0.50	
8	구	균열	0.2	5.0		5.00	m	1		5.00	
9	구	보수부 망상균열		2.5	4.0	10.00	㎡	1		10.00	
10	구	망상균열		1.5	3.0	4.50	㎡	1		4.50	
11	구	균열	0.3	3.0		3.00	m	1		3.00	
12	구	균열	0.1	1.2		1.20	m	1		1.20	
13	구	균열	0.2	0.6		0.60	m	1		0.60	
14	구	균열	0.1	1.2		1.20	m	1		1.20	
15	구	받침콘크리트 균열	0.1	0.2		0.20	m	2		0.40

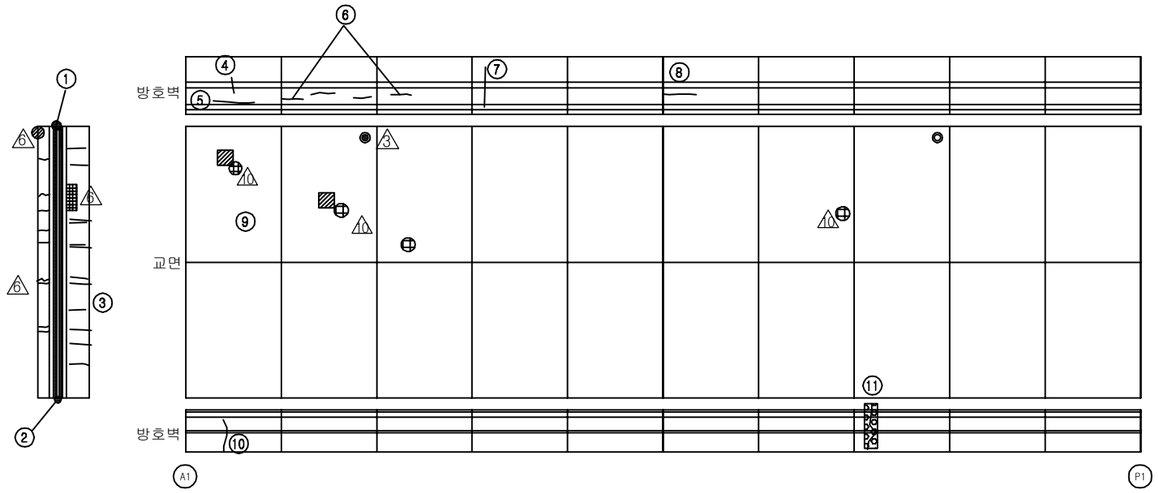
ID:금호강교(부산)-교면포장 S1

번호	신(N)구(P)	손상내용	손상현황						결함상태	손상물량	비고
			폭	길이	너비	물량	단위	개소			
1	구	이물질 퇴적		1.5		1.50	m	1		1.50	
2	구	차수판 앵커탈락				1.00	EA	1		1.00	
3	구	후타재 균열	0.2	5.0		5.00	m	1		5.00	
4	구	방호벽 균열	0.2	0.3		0.30	m	1		0.30	
5	구	방호벽 균열	0.2	1.3		1.30	m	1		1.30	
6	구	방호벽 균열	0.1	1.0		1.00	m	4		4.00	
7	구	방호벽 균열	0.2	1.5		1.50	m	1		1.50	
8	구	방호벽 균열	0.1	1.5		1.50	m	1		1.50	
9	구	아스콘 패임		0.1	0.1	0.01	㎡	2		0.02	
10	구	방호벽 균열	0.3	1.0		1.00	m	1		1.00	
11	구	균열부 백태		0.1	1.0	0.10	㎡	1		0.10

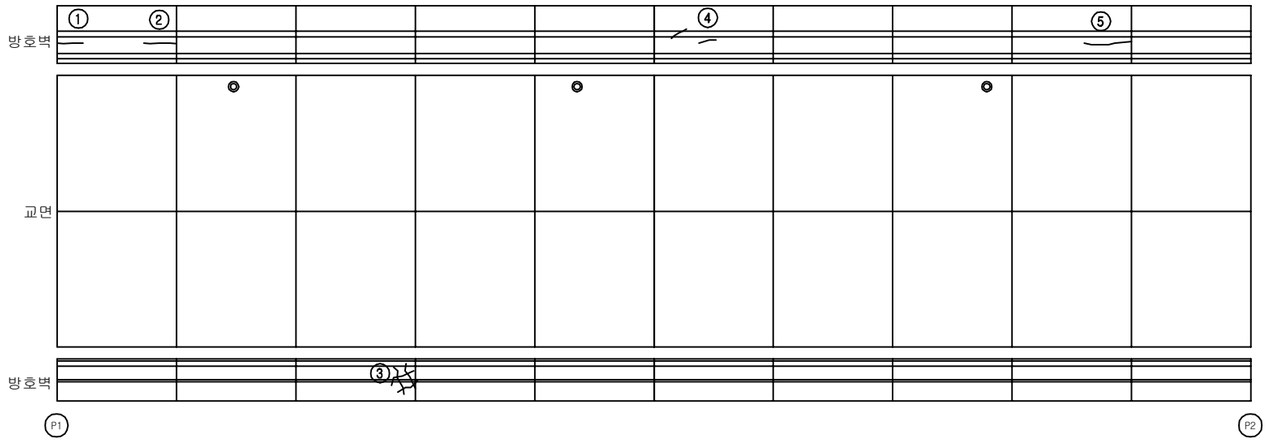
ID:금호강교(부산)-교면포장 S2

번호	신(N)구(P)	손상내용	손상현황						결함상태	손상물량	비고
			폭	길이	너비	물량	단위	개소			
1	구	방호벽 균열	0.1	0.5		0.50	m	1		0.50	
2	구	방호벽 균열	0.1	1.0		1.00	m	1		1.00	
3	구	방호벽 망상균열		3.0	1.0	3.00	㎡	1		3.00	
4	구	방호벽 균열	0.2	0.4		0.40	m	2		0.80	
5	구	방호벽 균열	0.3	0.5		0.50	m	1		0.50

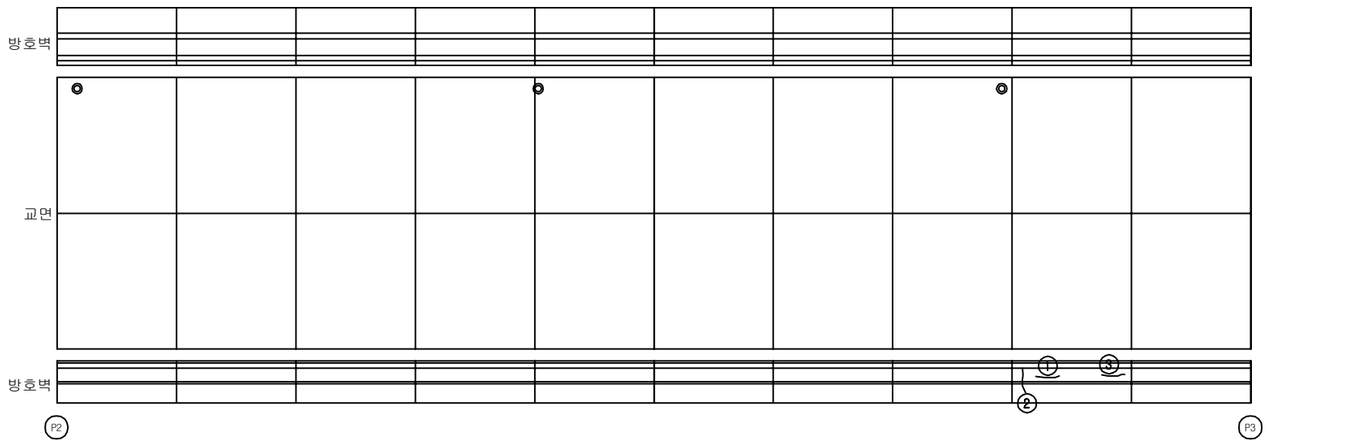
ID:금호강교(부산)-교면포장 S3

번호	신(N)구(P)	손상내용	손상현황						결함상태	손상물량	비고
			폭	길이	너비	물량	단위	개소			
1	구	방호벽 균열	0.2	0.8		0.80	m	1		0.80	
2	구	방호벽 균열	0.2	1.0		1.00	m	1		1.00	
3	구	방호벽 균열	0.2	0.8		0.80	m	1		0.80

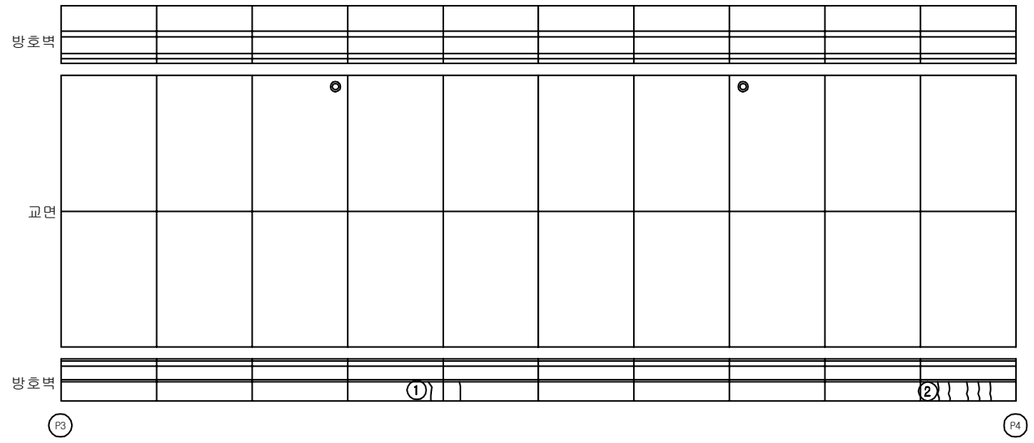
ID:금호강교(부산)-교면포장 S4

번호	신(N)구(P)	손상내용	손상현황						결함상태	손상물량	비고
			폭	길이	너비	물량	단위	개소			
1	구	방호벽 균열	0.2	0.4		0.40	m	2		0.80	
2	구	방호벽 균열	0.2	0.4		0.40	m	5		2.00

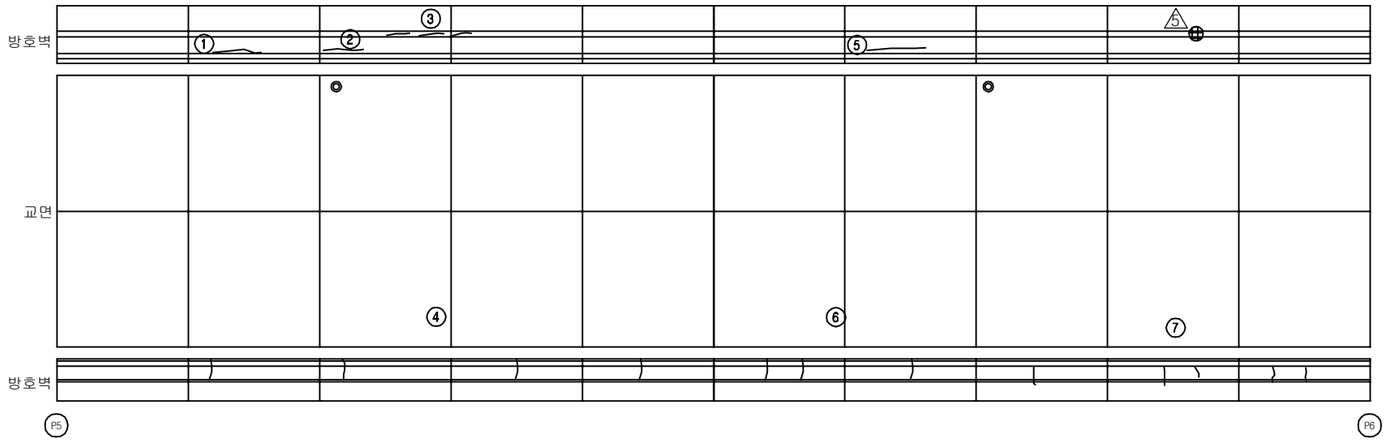
ID:금호강교(부산)-교면포장 S6

번호	신(N)구(P)	손상내용	손상현황						결함상태	손상물량	비고
			폭	길이	너비	물량	단위	개소			
1	구	방호벽 균열	0.2	0.7		0.70	m	1		0.70	
2	구	방호벽 균열	0.2	0.8		0.80	m	1		0.80	
3	구	방호벽 균열	0.2	0.3		0.30	m	3		0.90	
4	구	방호벽 균열	0.2	1.3		1.30	m	4		5.20	
5	구	방호벽 균열	0.2	2.0		2.00	m	1		2.00	
6	구	방호벽 균열	0.2	1.2		1.20	m	3		3.60	
7	구	방호벽 균열	0.2	1.2		1.20	m	5		6.00

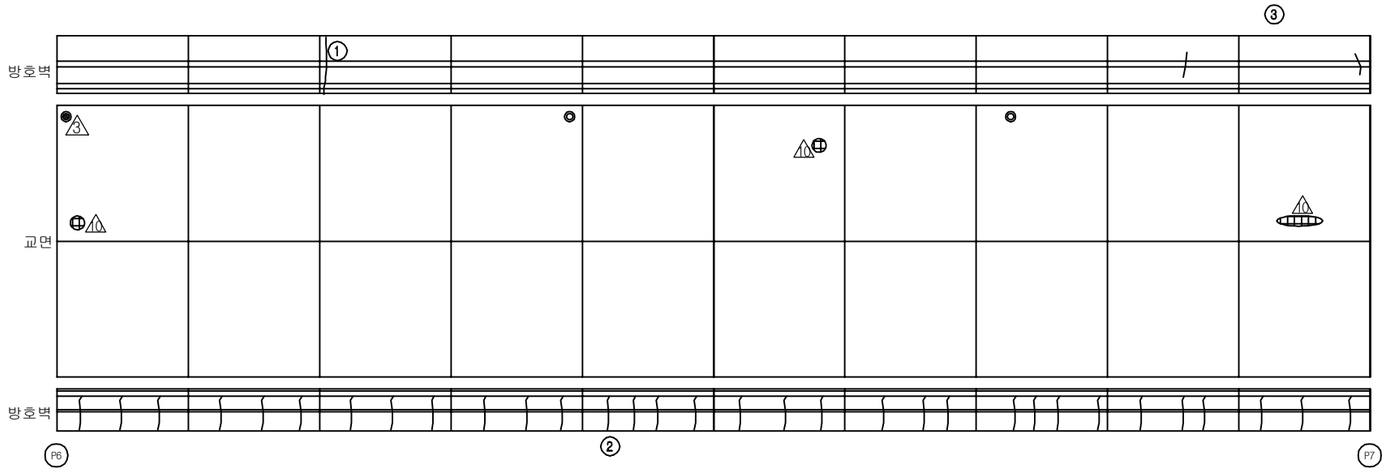
ID:금호강교(부산)-교면포장 S7

번호	신(N) 구(P)	손상내용	손상현황						결함상태	손상물량	비고
			폭	길이	너비	물량	단위	개소			
1	구	방호벽 균열	0.2	2.0		2.00	m	1		2.00	
2	구	균열부 백태		0.1	1.2	0.12	㎡	32		3.84	
3	구	방호벽 균열	0.2	1.0		1.00	m	2		2.00

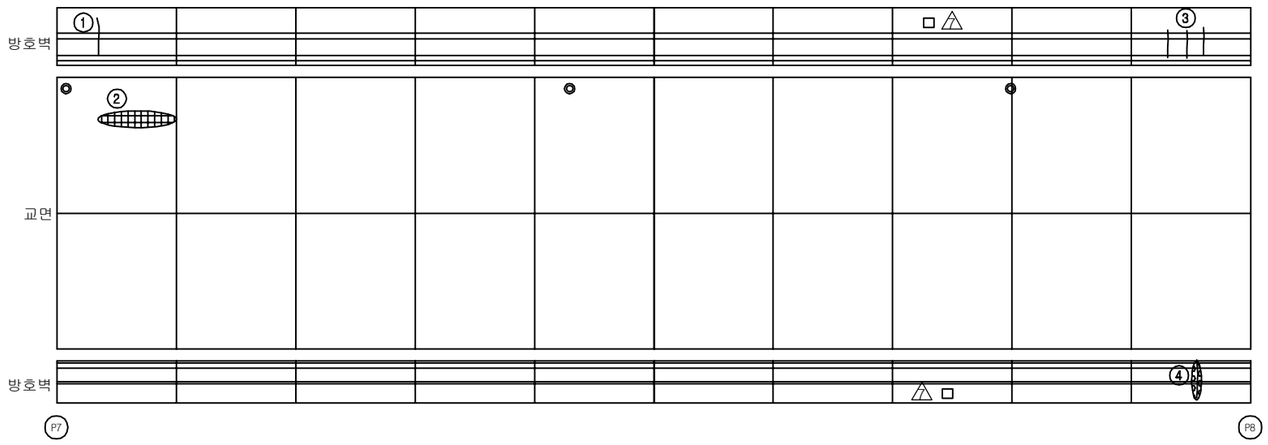
ID:금호강교(부산)-교면포장 S8

번호	신(N)구(P)	손상내용	손상현황						결함상태	손상물량	비고
			폭	길이	너비	물량	단위	개소			
1	구	방호벽 균열	0.1	1.0		1.00	m	1		1.00	
2	구	아스콘 패임		0.2	3.0	0.60	㎡	1		0.60	
3	구	방호벽 균열	0.2	1.0		1.00	m	3		3.00	
4	구	균열부 백태		0.1	1.0	0.10	㎡	1		0.10

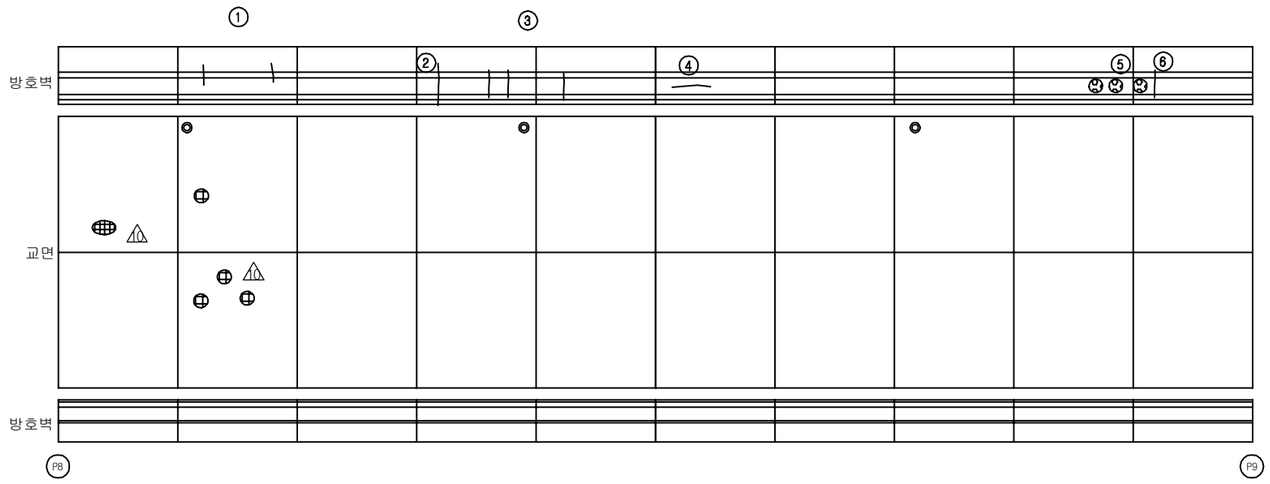
ID:금호강교(부산)-교면포장 S9

번호	신(N)구(P)	손상내용	손상현황						결함상태	손상물량	비고
			폭	길이	너비	물량	단위	개소			
1	구	방호벽 균열	0.2	1.0		1.00	m	2		2.00	
2	구	방호벽 균열	0.2	1.2		1.20	m	1		1.20	
3	구	방호벽 균열	0.2	1.0		1.00	m	3		3.00	
4	구	방호벽 균열	0.1	0.6		0.60	m	1		0.60	
5	구	백태		0.1	0.3	0.03	㎡	3		0.09	
6	구	방호벽 균열	0.2	1.0		1.00	m	1		1.00

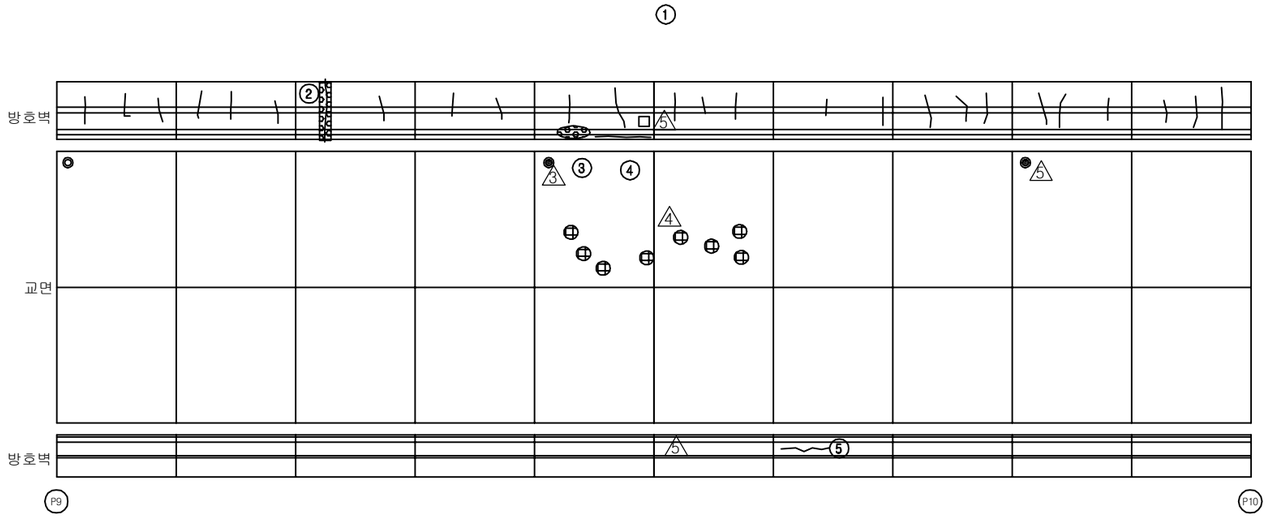
ID:금호강교(부산)-교면포장 S10

번호	신(N)구(P)	손상내용	손상현황						결함상태	손상물량	비고
			폭	길이	너비	물량	단위	개소			
1	구	방호벽 균열	0.2	1.0		1.00	m	25		25.00	
2	구	균열부 백태		0.1	1.2	0.12	㎡	1		0.12	
3	구	백태		0.1	0.2	0.02	㎡	1		0.02	
4	구	방호벽 균열	0.5	0.8		0.80	m	1		0.80	
5	구	방호벽 균열	0.2	1.0		1.00	m	1		1.00

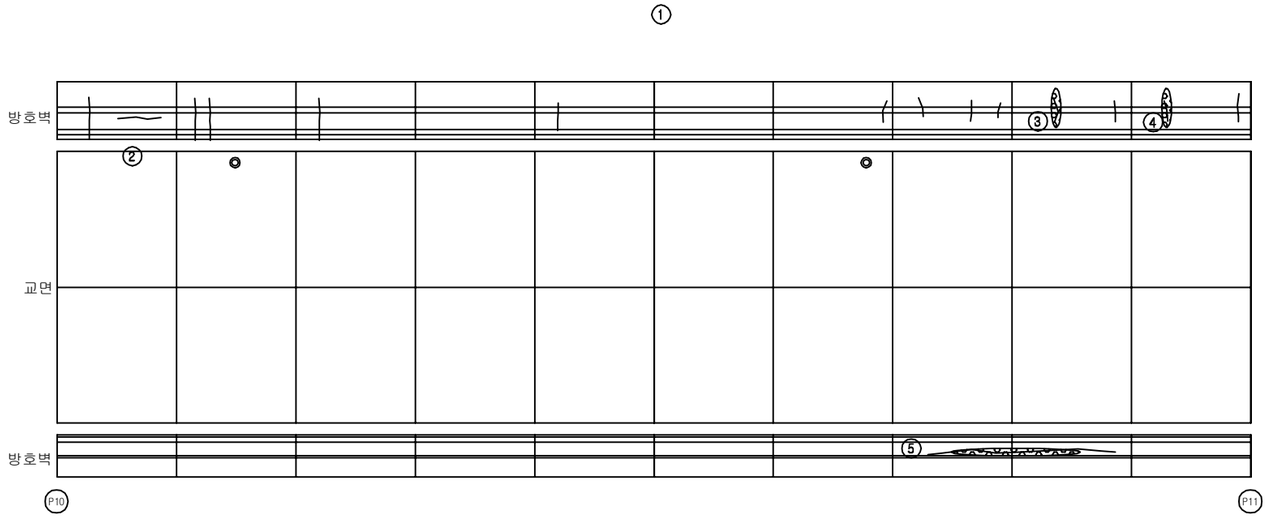
ID:금호강교(부산)-교면포장 S11

번호	신(N) 구(P)	손상내용	손상현황						결함상태	손상물량	비고
			폭	길이	너비	물량	단위	개소			
1	구	방호벽 균열	0.2	18.6		18.60	m	1		18.60	
2	구	방호벽 균열	0.2	0.6		0.60	m	1		0.60	
3	구	균열부 백태		0.1	1.0	0.10	㎡	1		0.10	
4	구	균열부 백태		0.1	1.0	0.10	㎡	1		0.10	
5	구	균열부 백태		0.1	5.0	0.50	㎡	1		0.50

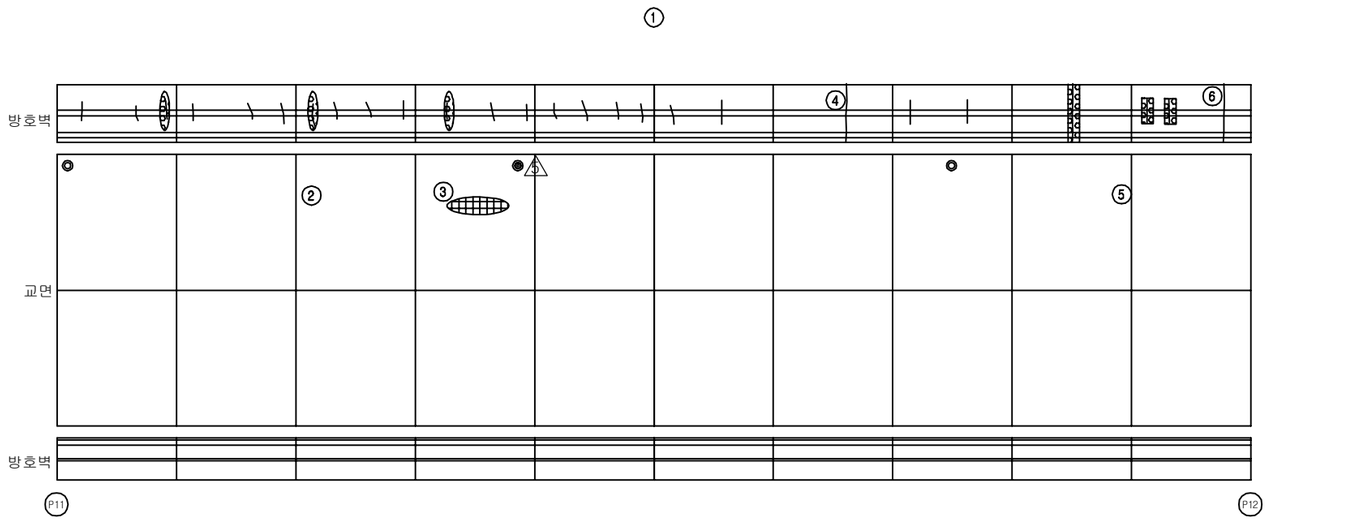
ID:금호강교(부산)-교면포장 S12

번호	신(N)구(P)	손상내용	손상현황						결함상태	손상물량	비고
			폭	길이	너비	물량	단위	개소			
1	구	방호벽 균열	0.2	25.4		25.40	m	1		25.40	
2	구	균열부 백태		0.1	1.0	0.10	㎡	3		0.30	
3	구	아스콘 패임		5.0	0.2	1.00	㎡	1		1.00	
4	구	방호벽 균열	0.2	2.4		2.40	m	1		2.40	
5	구	균열부 백태		0.1	1.0	0.10	㎡	3		0.30	
6	구	방호벽 균열	0.2	2.4		2.40	m	1		2.40

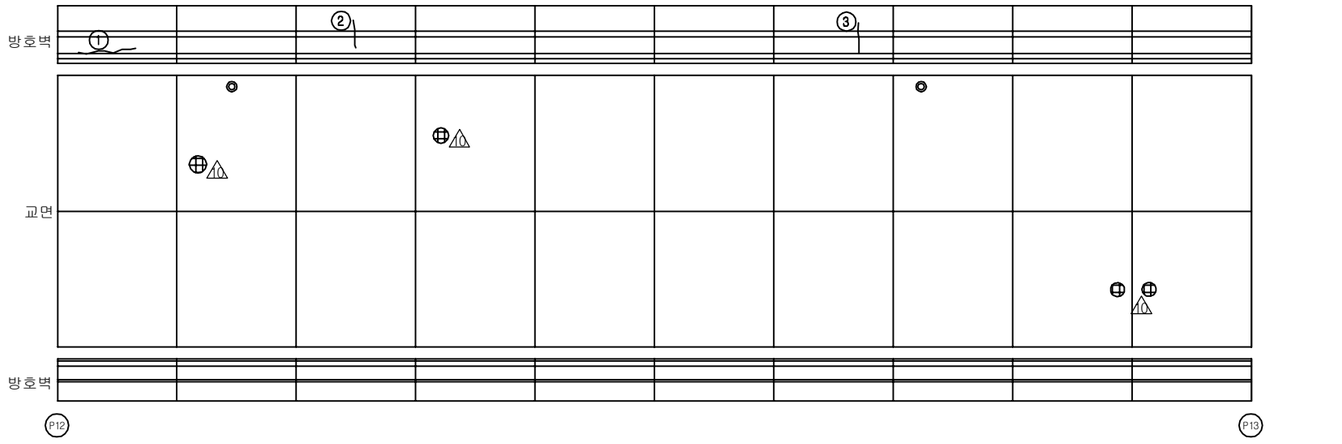
ID:금호강교(부산)-교면포장 S13

번호	신(N) 구(P)	손상내용	손상현황						결함 상태	손상 물량	비고
			폭	길이	너비	물량	단위	개소			
1	구	방호벽 균열	0.2	0.7		0.70	m	1		0.70	
2	구	방호벽 균열	0.2	1.0		1.00	m	1		1.00	
3	구	방호벽 균열	0.1	1.3		1.30	m	1		1.30

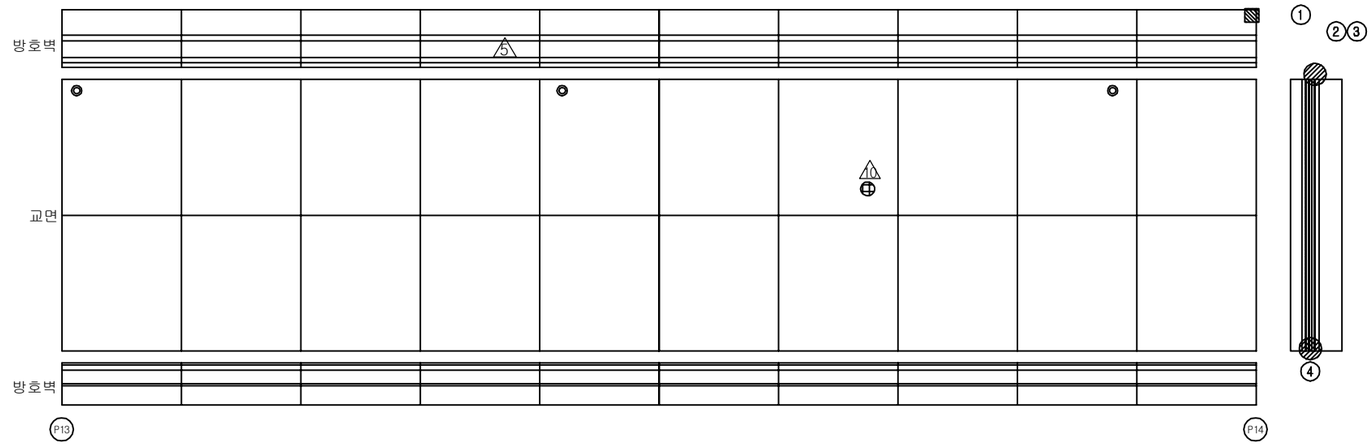
ID:금호강교(부산)-교면포장 S14

번호	신(N)구(P)	손상내용	손상현황						결함상태	손상물량	비고
			폭	길이	너비	물량	단위	개소			
1	구	콘크리트 탈락		0.2	0.2	0.04	㎡	1		0.04	
2	구	배면차수판 앵커볼트 탈락				3.00	EA	3		3.00	
3	구	차수판 앵커볼트 탈락				4.00	EA	4		4.00	
4	구	차수판 앵커볼트 탈락				4.00	EA	4		4.00

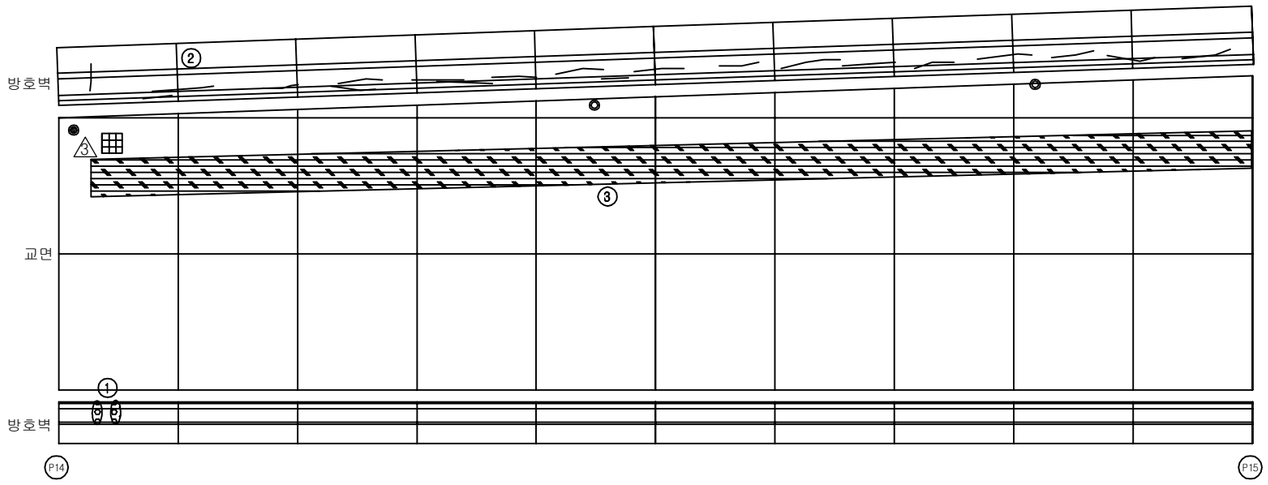
ID:금호강교(부산)-교면포장 S15

번호	신(N) 구(P)	손상내용	손상현황						결함 상태	손상 물량	비고
			폭	길이	너비	물량	단위	개소			
1	구	균열부 백태		0.1	1.0	0.10	㎡	2		0.20	
2	구	방호벽 균열	0.2	6.0		6.00	m	1		6.00	
3	구	라벨링		1.0	45.0	45.0	㎡	1		45.0

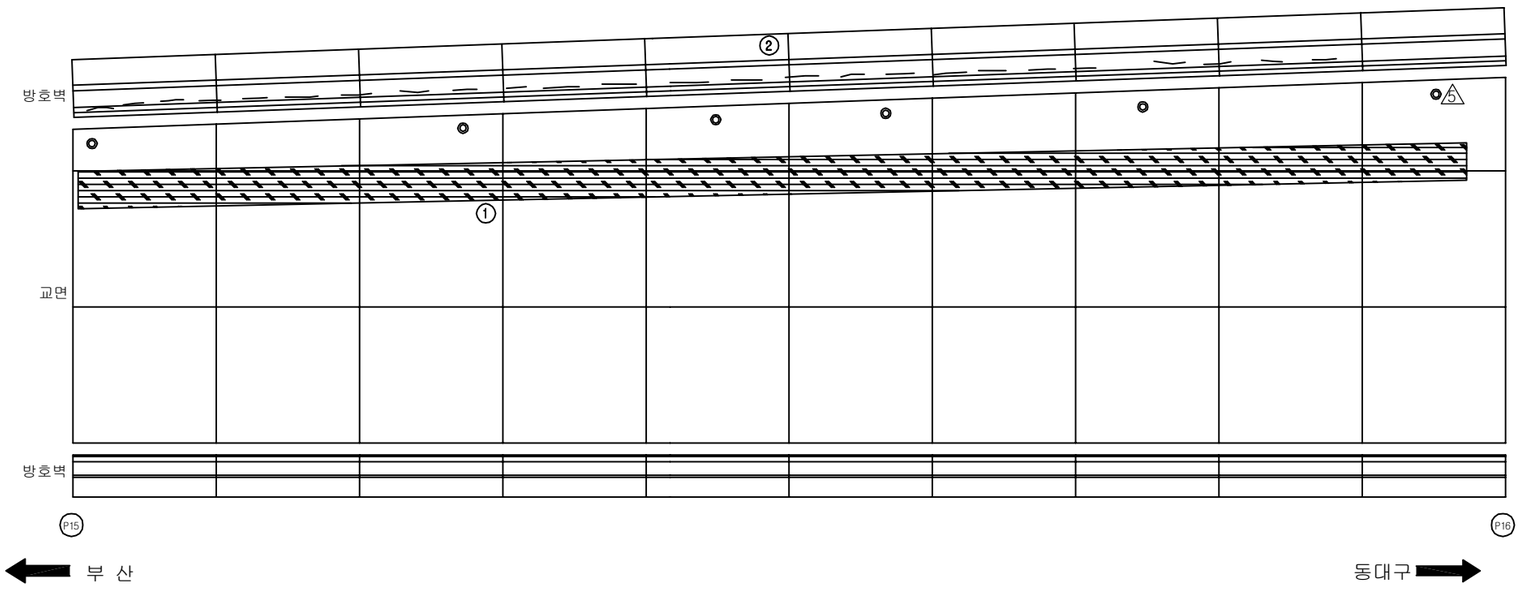
ID:금호강교(부산)-교면포장 S16

번호	신(N)구(P)	손상내용	손상현황						결함상태	손상물량	비고
			폭	길이	너비	물량	단위	개소			
1	구	라벨링		1.0	45.0	45.0	㎡	1		45.0	
2	구	방호벽 균열	0.2	8.4		8.40	m	1		8.40

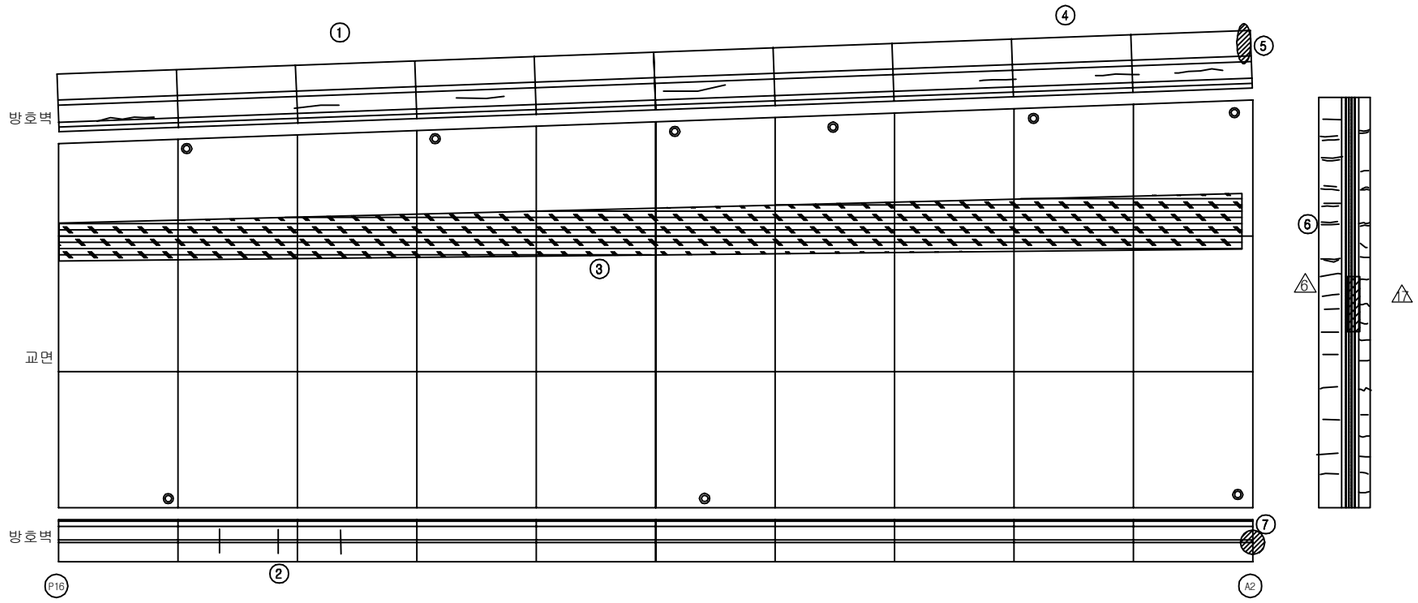
ID:금호강교(부산)-교면포장 S17

번호	신(N) 구(P)	손상내용	손상현황						결함 상태	손상 물량	비고
			폭	길이	너비	물량	단위	개소			
1	구	방호벽 균열	0.1	1.0		1.00	m	4		4.00	
2	구	방호벽 균열	0.1	4.0		4.00	m	1		4.00	
3	구	라벨링		1.0	40.0	40.00	㎡	1		40.00	
4	구	방호벽 균열	0.1	1.5		1.50	m	3		4.50	
5	구	차수판 너트탈락				2.00	EA	2		2.00	
6	구	후타재 균열	0.1	3.0		3.00	m	1		3.00	
7	구	차수판 변형				1.00	EA	1		1.00

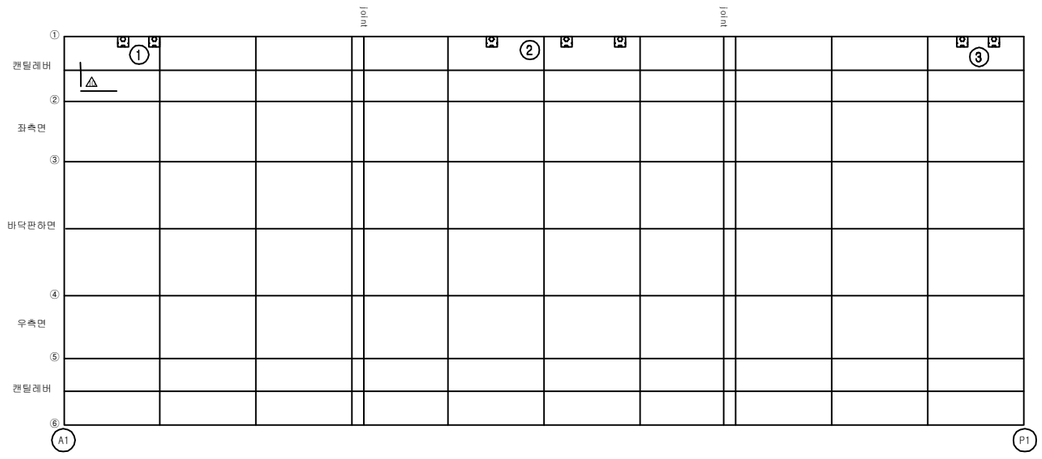
ID:금호강교(부산)-거더외부 S1

번호	신(N) 구(P)	손상내용	손상현황						결함상태	손상물량	비고
			폭	길이	너비	물량	단위	개소			
1	구	백태		0.2	0.2	0.04	㎡	2		0.08	
2	구	백태		0.2	0.2	0.04	㎡	3		0.12	
3	구	백태		0.2	0.2	0.04	㎡	2		0.08

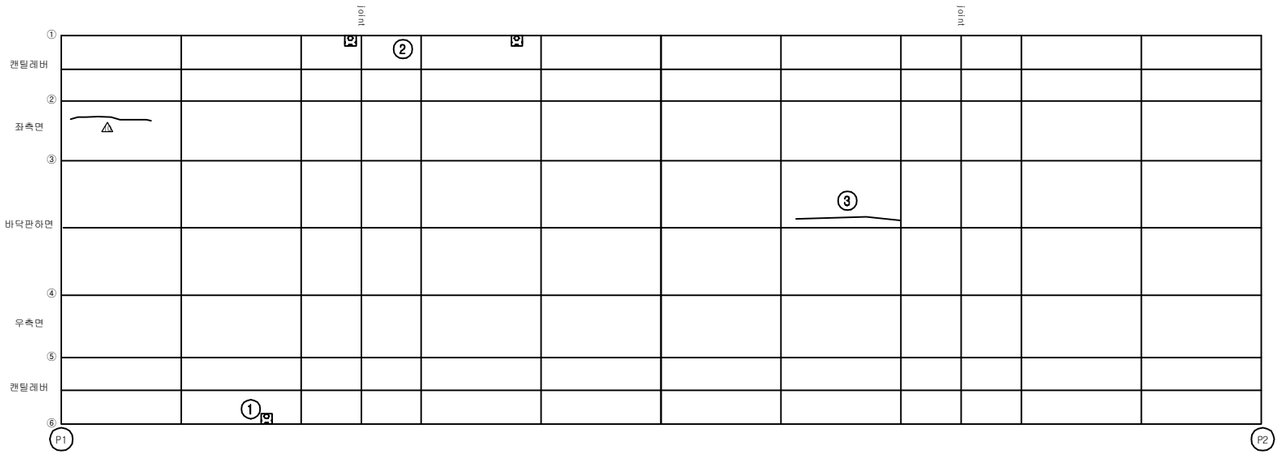
ID:금호강교(부산)-거더외부 S2

번호	신(N) 구(P)	손상내용	손상현황						결함상태	손상물량	비고
			폭	길이	너비	물량	단위	개소			
1	구	백태		0.2	0.2	0.04	㎡	1		0.04	
2	구	백태		0.2	0.2	0.04	㎡	2		0.08	
3	구	균열	0.1	5.0		5.00	m	1		5.00

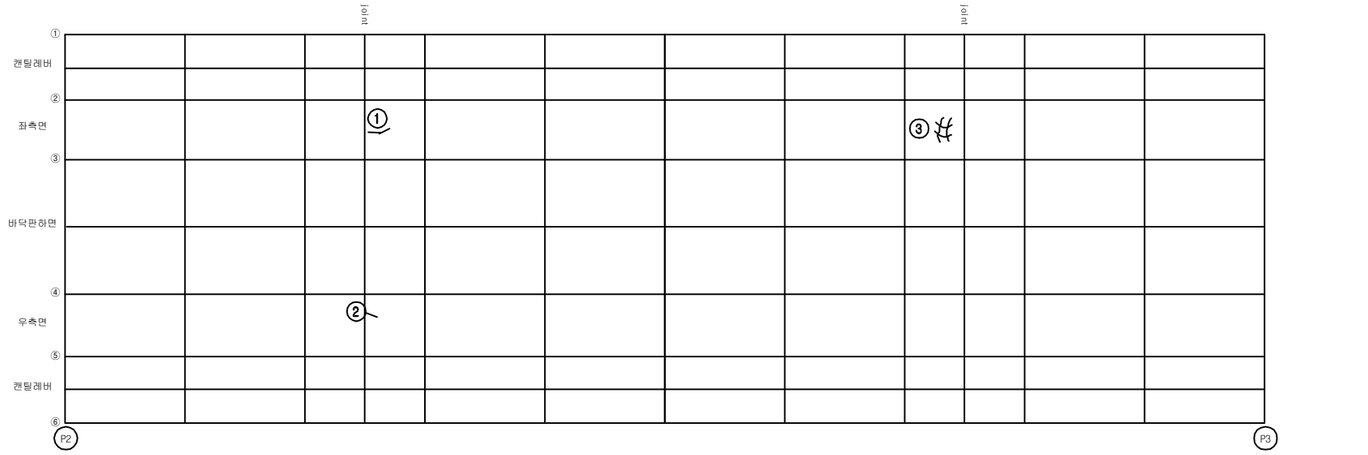
ID:금호강교(부산)-거더외부 S3

번호	신(N) 구(P)	손상내용	손상현황						결함상태	손상물량	비고
			폭	길이	너비	물량	단위	개소			
1	구	균열	0.1	0.5		0.50	m	2		1.00	
2	구	균열	0.1	0.5		0.50	m	1		0.50	
3	구	망상균열		0.5	0.3	0.15	㎡	1		0.15

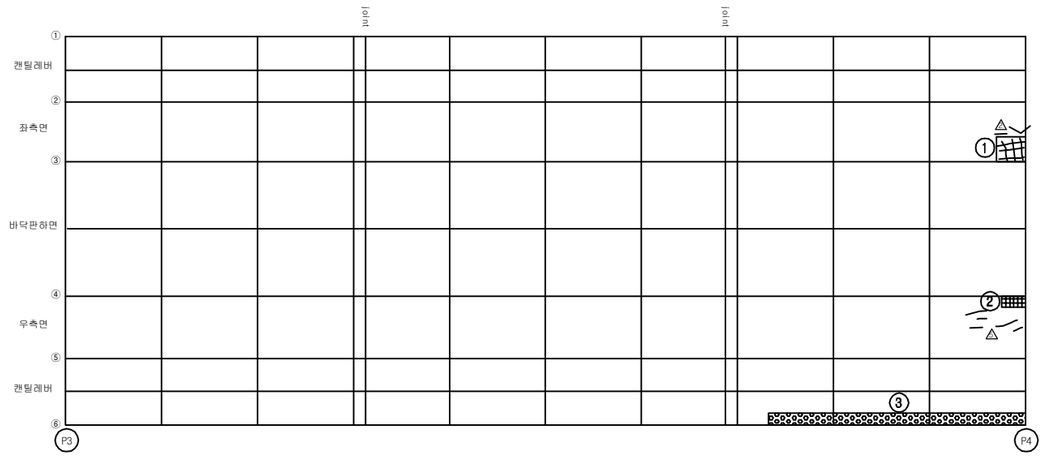
ID:금호강교(부산)-거더외부 S4

번호	신(N) 구(P)	손상내용	손상현황						결함상태	손상물량	비고
			폭	길이	너비	물량	단위	개소			
1	구	망상균열		1.5	1.0	1.50	㎡	1		1.50	
2	구	박리		0.5	0.1	0.05	㎡	1		0.05	
3	구	백태		10.0	0.3	3.00	㎡	1		3.00

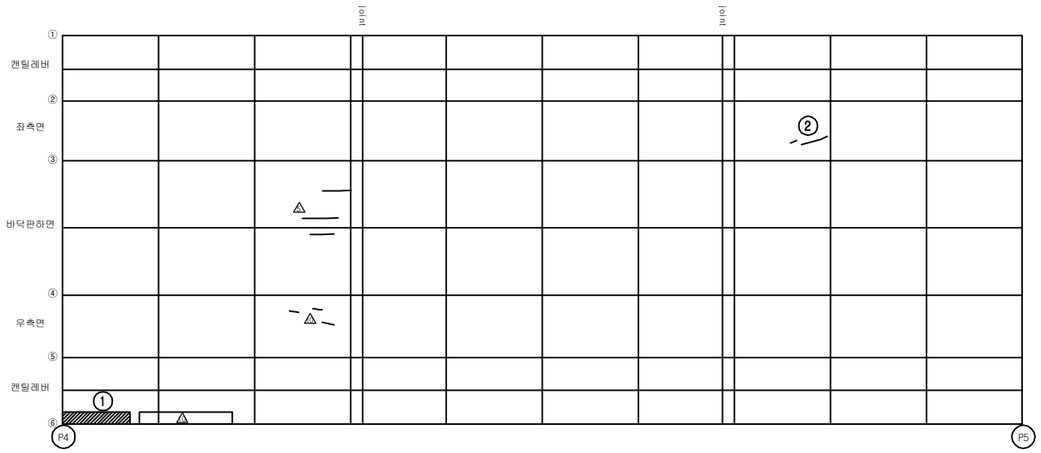
ID:금호강교(부산)-거더외부 S5

번호	신(N) 구(P)	손상내용	손상현황						결함 상태	손상 물량	비고
			폭	길이	너비	물량	단위	개소			
1	구	백태		0.5	4.0	2.00	㎡	1		2.00	
2	구	균열	0.1	1.1		1.10	m	1		1.10

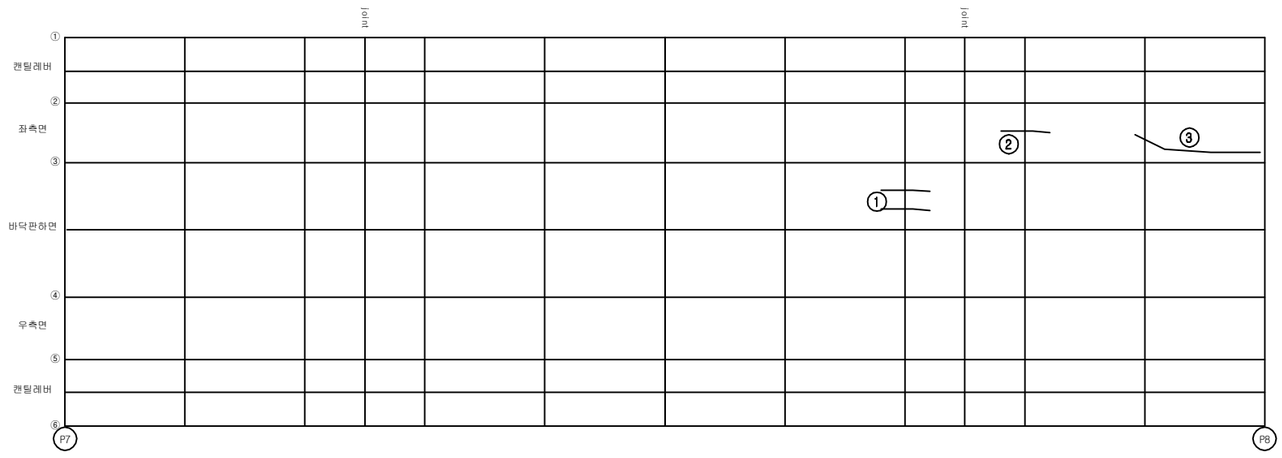
ID:금호강교(부산)-거더외부 S8

번호	신(N) 구(P)	손상내용	손상현황						결함상태	손상물량	비고
			폭	길이	너비	물량	단위	개소			
1	구	균열	0.1	2.0		2.00	m	2		4.00	
2	구	균열	0.1	2.0		2.00	m	1		2.00	
3	구	균열	0.1	5.0		5.00	m	1		5.00

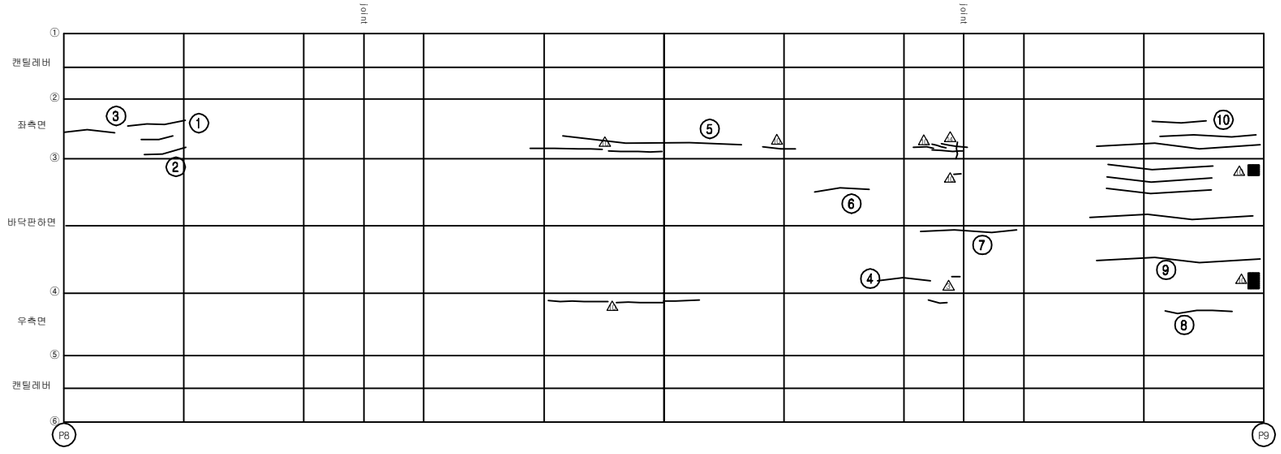
ID:금호강교(부산)-거더외부 S9

번호	신(N) 구(P)	손상내용	손상현황						결함 상태	손상 물량	비고
			폭	길이	너비	물량	단위	개소			
1	구	균열	0.2	3.0		3.00	m	1		3.00	
2	구	균열	0.2	2.0		2.00	m	2		4.00	
3	구	균열	0.1	3.0		3.00	m	1		3.00	
4	구	균열	0.1	2.0		2.00	m	1		2.00	
5	구	균열	0.1	10.0		10.00	m	1		10.00	
6	구	균열	0.1	3.0		3.00	m	1		3.00	
7	구	균열	0.2	5.0		5.00	m	1		5.00	
8	구	균열	0.1	2.0		2.00	m	1		2.00	
9	구	균열	0.1	4.0		4.00	m	5		20.00	
10	구	균열	0.1	10.0		10.00	m	1		10.00

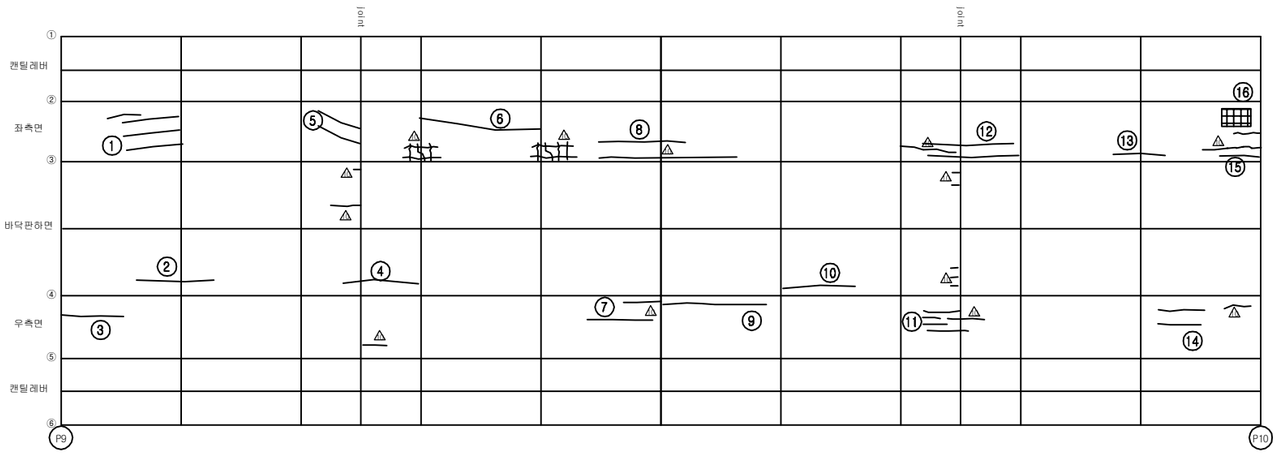
ID:금호강교(부산)-거더외부 S10

번호	신(N) 구(P)	손상내용	손상현황						결함상태	손상물량	비고
			폭	길이	너비	물량	단위	개소			
1	구	균열	0.1	7.0		7.00	m	1		7.00	
2	구	균열	0.1	2.0		2.00	m	1		2.00	
3	구	균열	0.1	2.0		2.00	m	1		2.00	
4	구	균열	0.1	2.0		2.00	m	1		2.00	
5	구	균열	0.1	1.5		1.50	m	2		3.00	
6	구	균열	0.1	5.0		5.00	m	1		5.00	
7	구	균열	0.1	1.0		1.00	m	1		1.00	
8	구	균열	0.1	3.0		3.00	m	1		3.00	
9	구	균열	0.1	1.5		1.50	m	1		1.50	
10	구	균열	0.1	2.0		2.00	m	1		2.00	
11	구	균열	0.1	7.0		7.00	m	1		7.00	
12	구	균열	0.1	2.5		2.50	m	2		5.00	
13	구	균열	0.2	2.0		2.00	m	1		2.00	
14	구	균열	0.1	1.0		1.00	m	2		2.00	
15	구	균열	0.1	2.0		2.00	m	1		2.00	
16	구	들뜸		0.1	0.1	0.01	㎡	1		0.01

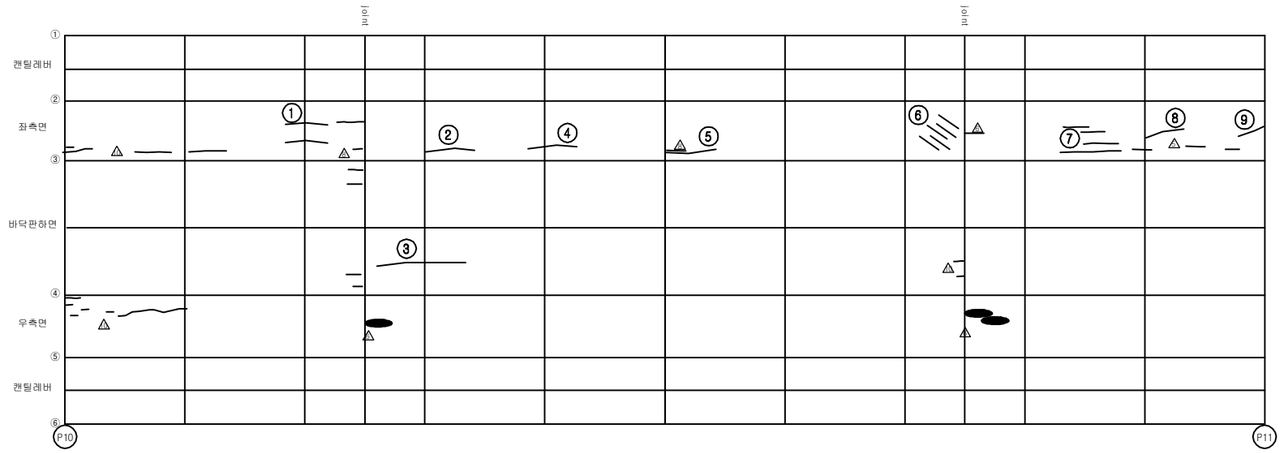
ID:금호강교(부산)-거더외부 S11

번호	신(N) 구(P)	손상내용	손상현황						결함상태	손상물량	비고
			폭	길이	너비	물량	단위	개소			
1	구	균열	0.1	3.0		3.00	m	2		6.00	
2	구	균열	0.1	1.5		1.50	m	1		1.50	
3	구	균열	0.1	4.0		4.00	m	1		4.00	
4	구	균열	0.1	1.5		1.50	m	1		1.50	
5	구	균열	0.1	1.5		1.50	m	1		1.50	
6	구	균열	0.1	1.0		1.00	m	5		5.00	
7	구	균열	0.1	6.0		6.00	m	1		6.00	
8	구	균열	0.2	2.0		2.00	m	1		2.00	
9	구	균열	0.1	1.0		1.00	m	1		1.00

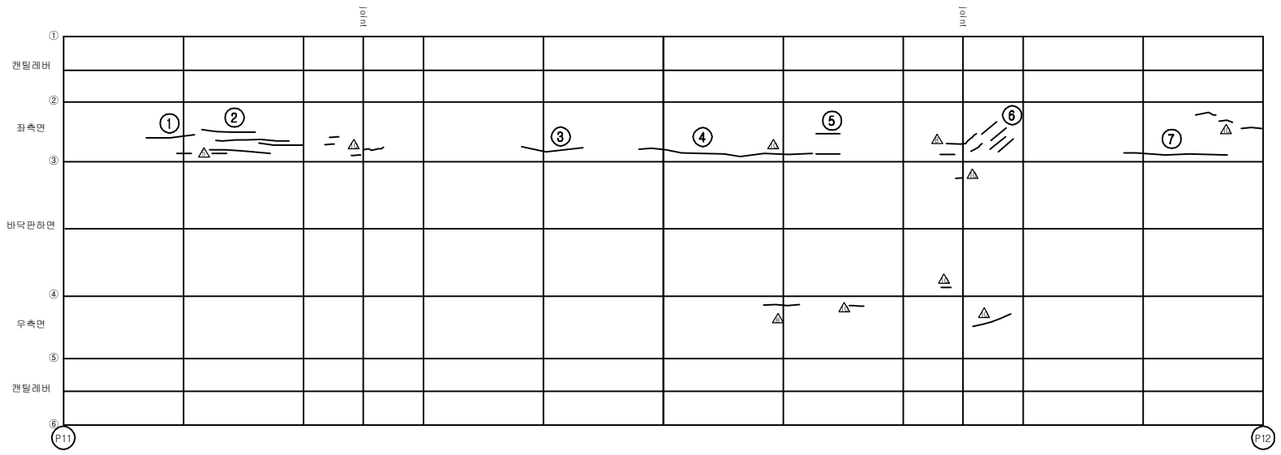
ID:금호강교(부산)-거더외부 S12

번호	신(N) 구(P)	손상내용	손상현황						결함 상태	손상 물량	비고
			폭	길이	너비	물량	단위	개소			
1	구	균열	0.1	2.0		2.00	m	1		2.00	
2	구	균열	0.1	5.0		5.00	m	4		20.00	
3	구	균열	0.1	1.0		1.00	m	1		1.00	
4	구	균열	0.1	2.5		2.50	m	1		2.50	
5	구	균열	0.1	1.0		1.00	m	2		2.00	
6	구	균열	0.1	2.0		2.00	m	4		8.00	
7	구	균열	0.1	3.0		3.00	m	1		3.00

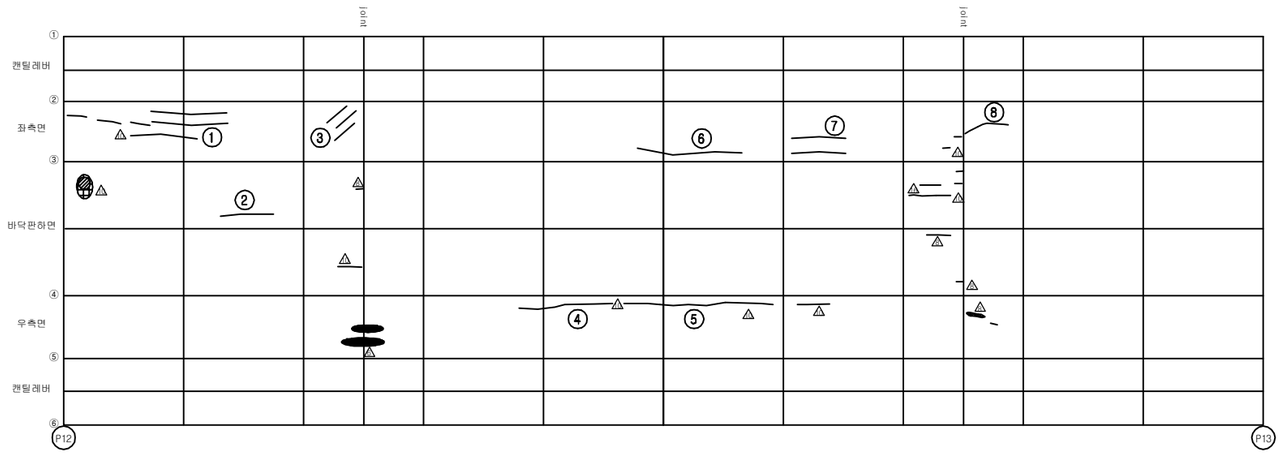
번호	신(N) 구(P)	손상내용	손상현황						결함상태	손상물량	비고
			폭	길이	너비	물량	단위	개소			
1	구	균열	0.1	3.0		3.00	m	3		9.00	
2	구	균열	0.1	2.0		2.00	m	1		2.00	
3	구	균열	0.1	1.0		1.00	m	3		3.00	
4	구	균열	0.1	3.0		3.00	m	1		3.00	
5	구	균열	0.2	2.0		2.00	m	1		2.00	
6	구	균열	0.1	6.0		6.00	m	1		6.00	
7	구	균열	0.1	1.0		1.00	m	2		2.00	
8	구	균열	0.1	1.5		1.50	m	1		1.50

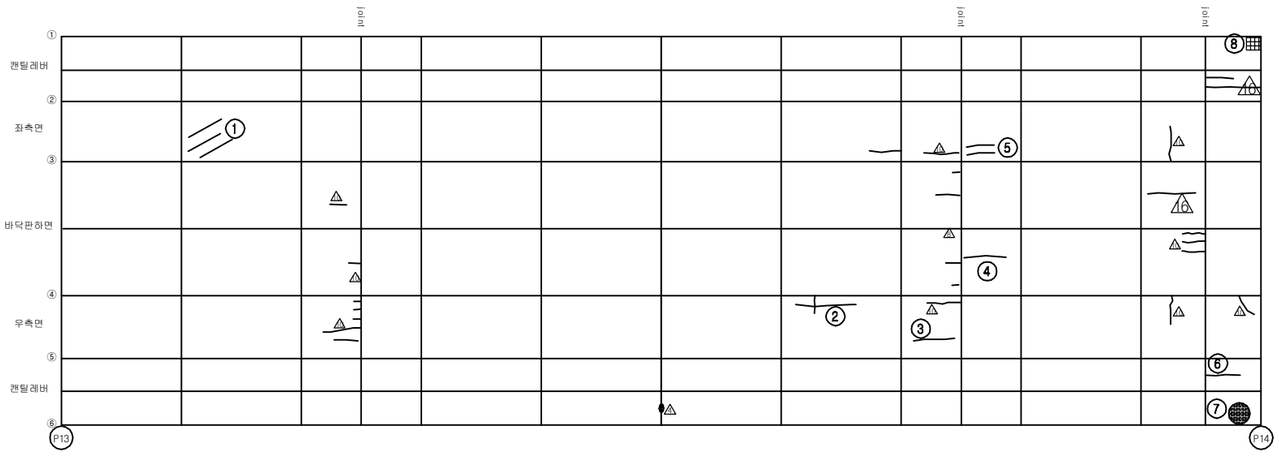
ID:금호강교(부산)-거더외부 S14

번호	신(N)구(P)	손상내용	손상현황						결함상태	손상물량	비고
			폭	길이	너비	물량	단위	개소			
1	구	균열	0.1	1.0		1.00	m	3		3.00	
2	구	균열	0.2	2.0		2.00	m	1		2.00	
3	구	균열	0.2	1.5		1.50	m	1		1.50	
4	구	균열	0.1	3.0		3.00	m	1		3.00	
5	구	균열	0.1	1.0		1.00	m	2		2.00	
6	구	균열	0.2	1.5		1.50	m	1		1.50	
7	구	누수		0.6	0.6	0.36	㎡	1		0.36	
8	구	콘크리트 파손		0.3	0.3	0.09	㎡	1		0.09

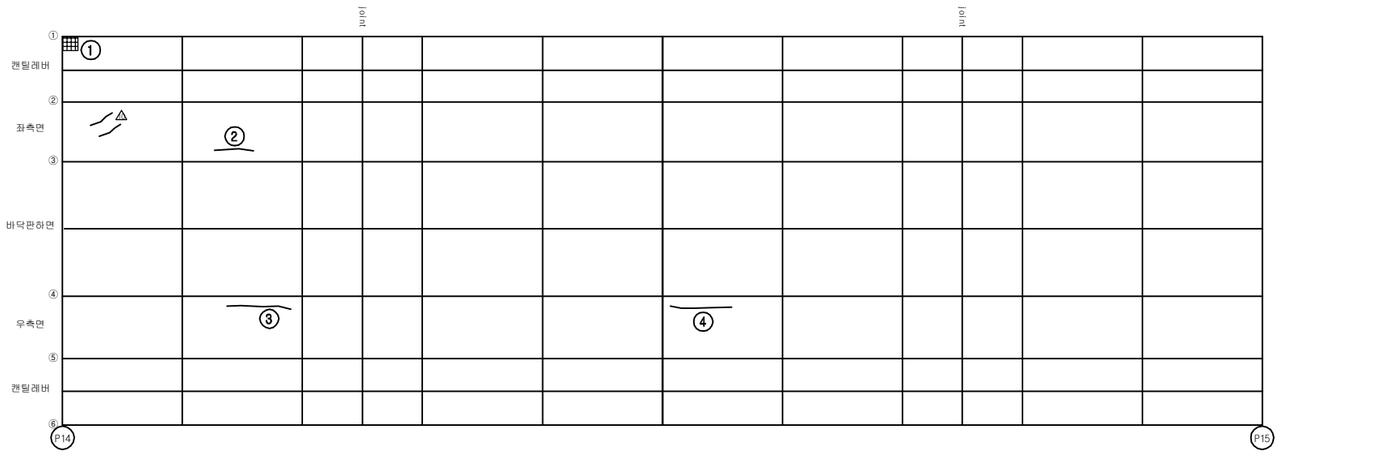
ID:금호강교(부산)-거더외부 S15

번호	신(N)구(P)	손상내용	손상현황						결함상태	손상물량	비고
			폭	길이	너비	물량	단위	개소			
1	구	콘크리트박리		0.5	0.3	0.15	㎡	1		0.15	
2	구	균열	0.1	2.0		2.00	m	1		2.00	
3	구	균열	0.1	2.0		2.00	m	1		2.00	
4	구	균열	0.1	1.0		1.00	m	1		1.00

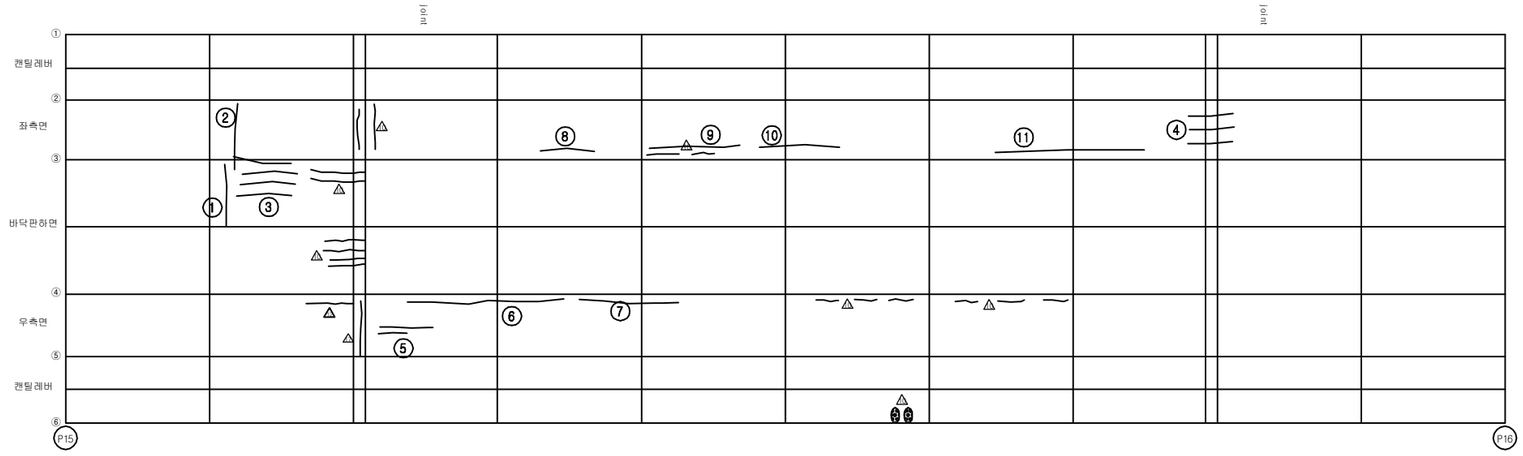
번호	신(N)구(P)	손상내용	손상현황						결함상태	손상물량	비고
			폭	길이	너비	물량	단위	개소			
1	구	균열	0.1	3.0		3.00	m	1		3.00	
2	구	균열	0.2	4.0		4.00	m	1		4.00	
3	구	균열	0.1	3.0		3.00	m	4		12.00	
4	구	균열	0.1	1.0		1.00	m	3		3.00	
5	구	균열	0.1	1.0		1.00	m	2		2.00	
6	구	균열	0.1	3.0		3.00	m	1		3.00	
7	구	균열	0.1	2.0		2.00	m	1		2.00	
8	구	균열	0.1	2.0		2.00	m	1		2.00	
9	구	균열	0.1	3.0		3.00	m	1		3.00	
10	구	균열	0.1	4.0		4.00	m	1		4.00	
11	구	균열	0.1	8.0		8.00	m	1		8.00
