4. 금호강교

(주)위드이앤오	Project Title 2017년 상반기 시설물 정기점검 용역	Drawing Title 금호강교 (대구,부산) 평면도, 종 · 횡단면도	Note

용 역 명	2017년 상반기 시설물 정기점검 용역
과업기간	2017. 03. 21 ~ 2017. 06. 30
발 주 처	신대구부산고속도로주식회사
용 역 사	(주)위드이앤오
도면번호	1

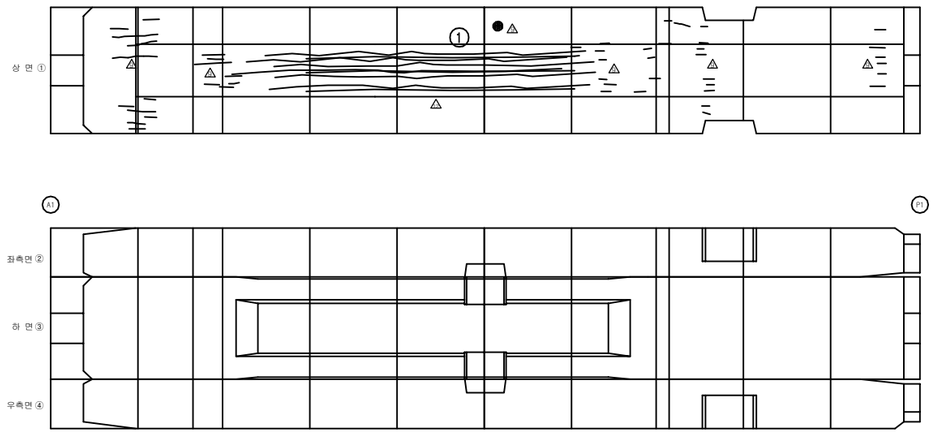
ID:금호강교(부산)-거더내부 S1

번호	신(N)구(P)	손상내용	손상현황						결함상태	손상물량	비고
			폭	길이	너비	물량	단위	개소			
1	구	균열	0.1	15.0		15.00	m	3		45.00	
2	구	균열	0.1	1.0		1.00	m	1		1.00

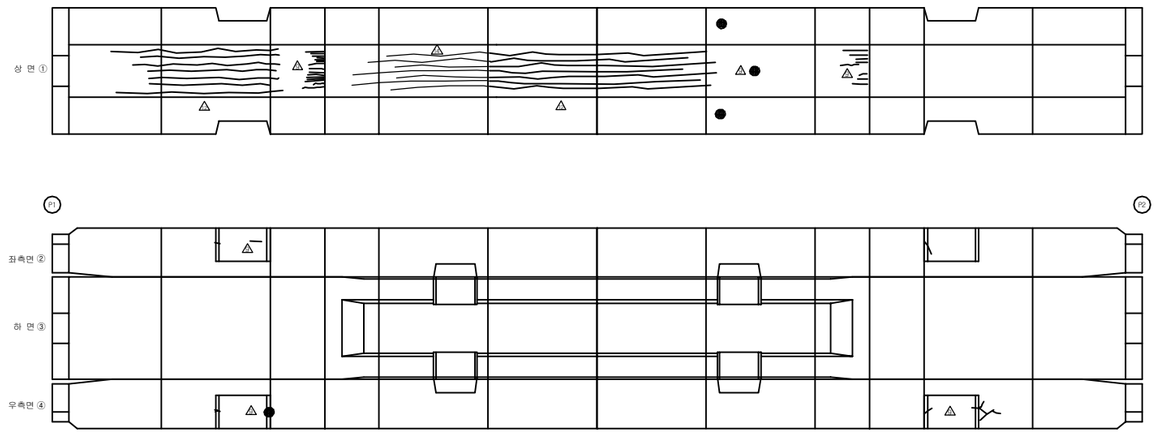
ID:금호강교(부산)-거더내부 S2

번호	신(N) 구(P)	손상내용	손상현황						결함 상태	손상 물량	비고
			폭	길이	너비	물량	단위	개소			
1	구	균열	0.1	1.0		1.00	m	1		1.00

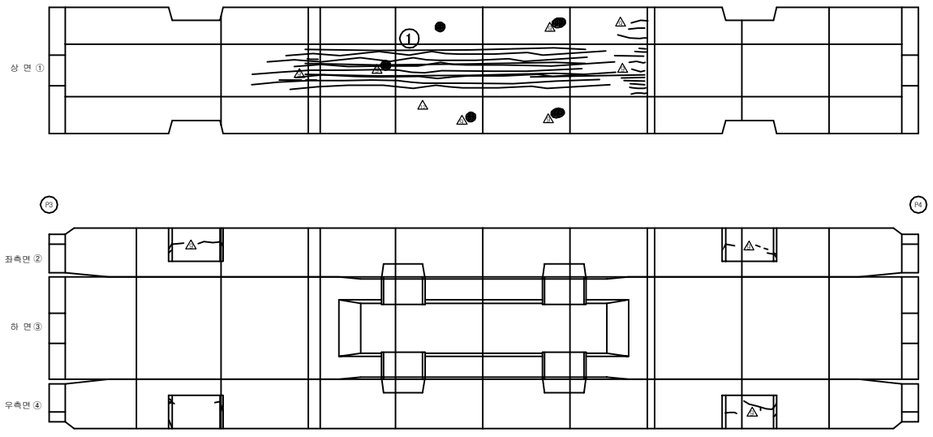
ID:금호강교(부산)-거더내부 S4

번호	신(N) 구(P)	손상내용	손상현황						결함 상태	손상 물량	비고
			폭	길이	너비	물량	단위	개소			
1	구	균열	0.1	15.0		15.00	m	3		45.00

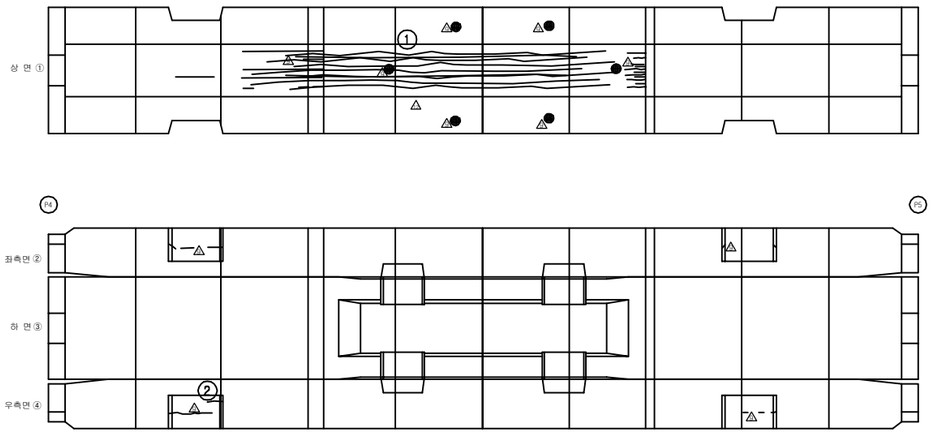
ID:금호강교(부산)-거더내부 S5

번호	신(N) 구(P)	손상내용	손상현황						결함 상태	손상 물량	비고
			폭	길이	너비	물량	단위	개소			
1	구	균열	0.1	20.0		20.00	m	2		40.00	
2	구	균열	0.1	0.5		0.50	m	1		0.50

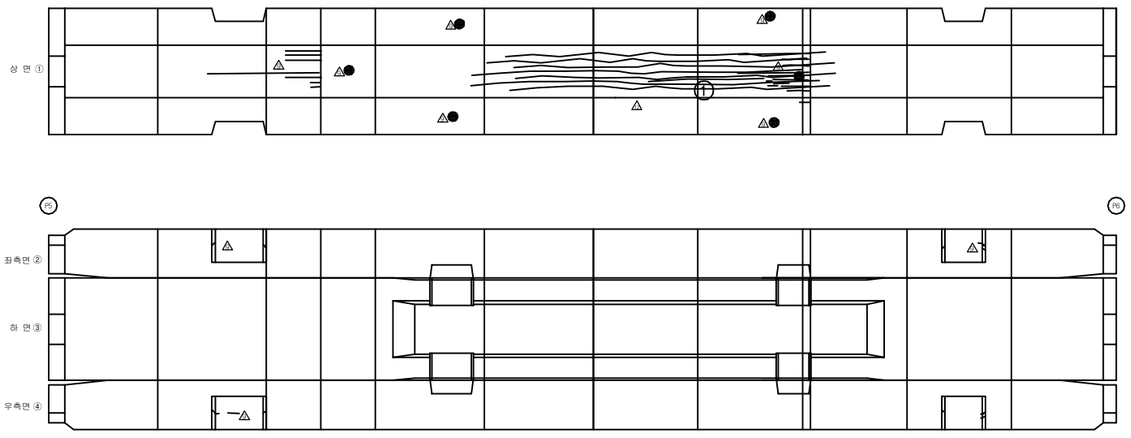
번호	신(N)구(P)	손상내용	손상현황						결함상태	손상물량	비고
			폭	길이	너비	물량	단위	개소			
1	구	균열	0.1	7.0		7.00	m	1		7.00

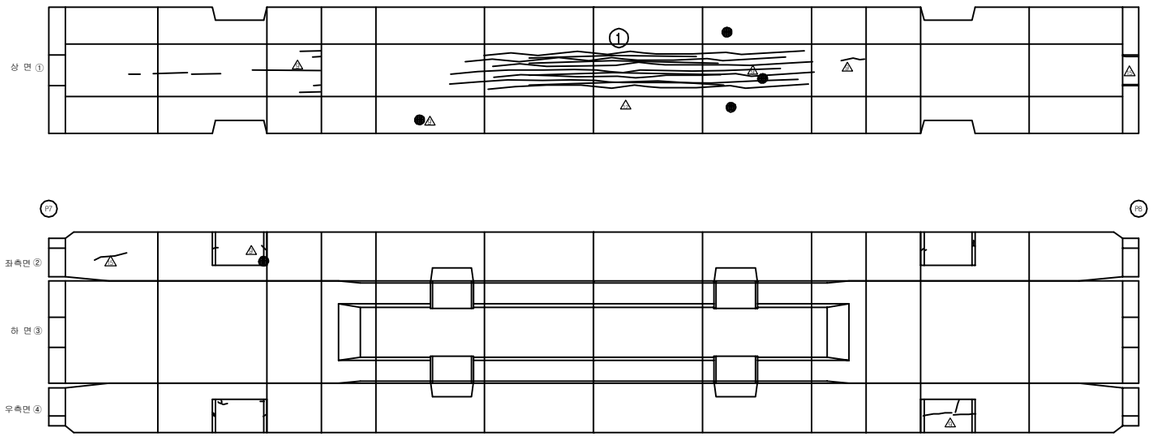
ID:금호강교(부산)-거더내부 S8

번호	신(N)구(P)	손상내용	손상현황						결함상태	손상물량	비고
			폭	길이	너비	물량	단위	개소			
1	구	균열	0.1	15.0		15.00	m	4		60.00	
2	구	균열	0.1	1.0		1.00	m	1		1.00

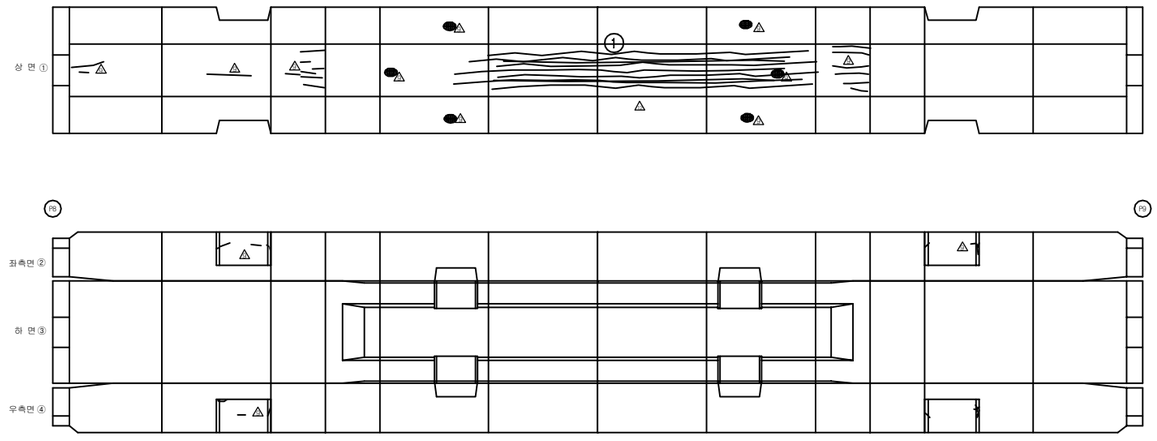
ID:금호강교(부산)-거더내부 S9

번호	신(N)구(P)	손상내용	손상현황						결함상태	손상물량	비고
			폭	길이	너비	물량	단위	개소			
1	구	균열	0.1	15.0		15.00	m	2		30.00

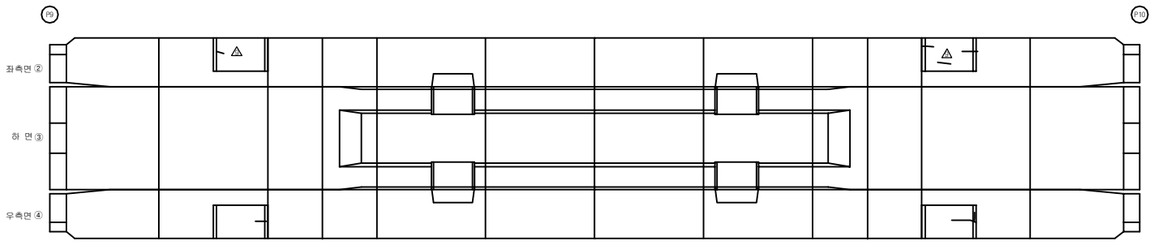
번호	신(N)구(P)	손상내용	손상현황						결함상태	손상물량	비고
			폭	길이	너비	물량	단위	개소			
1	구	균열	0.1	15.0		15.00	m	3		45.00

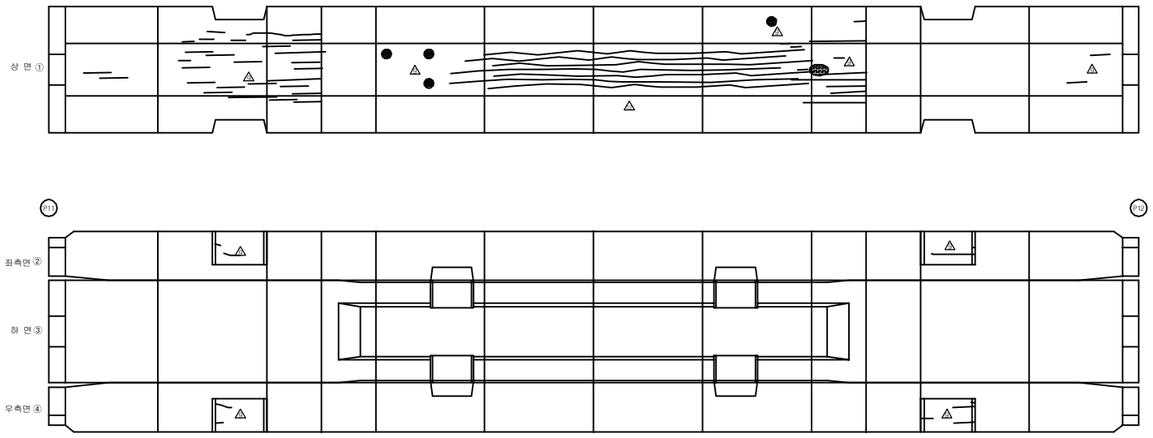
ID:금호강교(부산)-거더내부 S12

번호	신(N) 구(P)	손상내용	손상현황						결함 상태	손상 물량	비고
			폭	길이	너비	물량	단위	개소			
1	구	균열	0.1	1.0		1.00	m	1		1.00

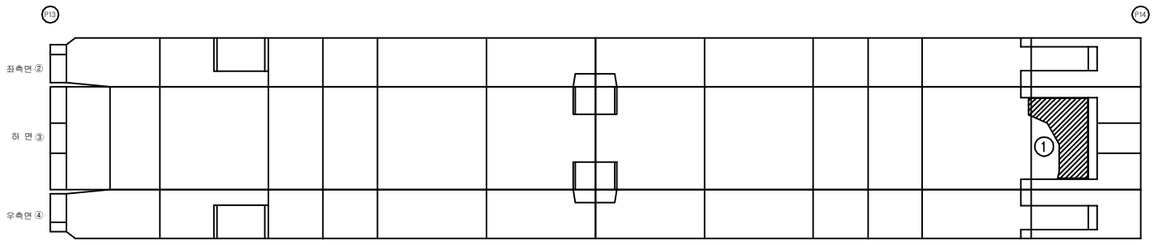
번호	신(N) 구(P)	손상내용	손상현황						결함 상태	손상 물량	비고
			폭	길이	너비	물량	단위	개소			
1	구	조류배설물		5.0	1.0	5.00	㎡	1		5.00

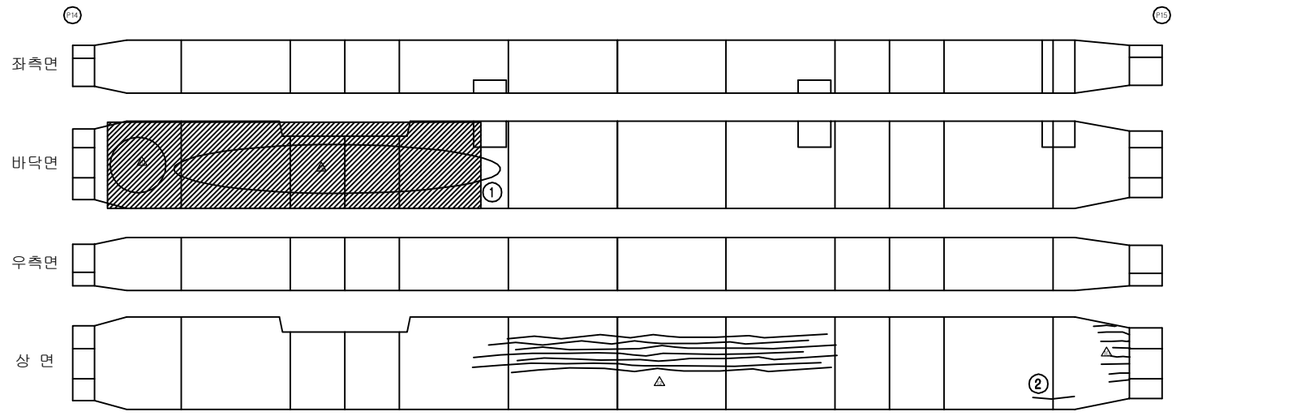
ID:금호강교(부산)-거더내부1 S15

번호	신(N) 구(P)	손상내용	손상현황						결함 상태	손상 물량	비고
			폭	길이	너비	물량	단위	개소			
1	구	조류배설물		25.0	5.0	125.00	㎡	1		125.0	
2	구	균열	0.1	1.0		1.00	m	1		1.00

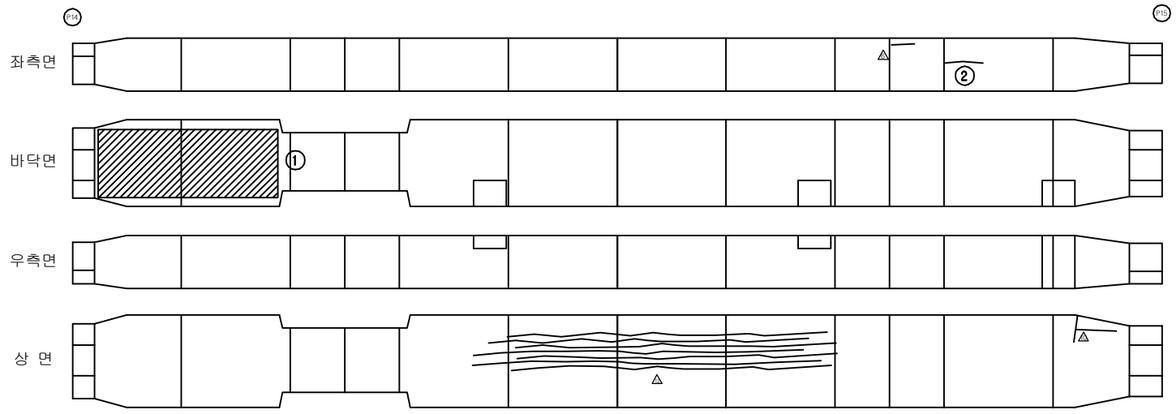
ID:금호강교(부산)-거더내부2 S15

번호	신(N)구(P)	손상내용	손상현황						결함상태	손상물량	비고
			폭	길이	너비	물량	단위	개소			
1	구	이물질퇴적(조류배설물)		10.0	2.0	20.00	㎡	1		20.00	
2	구	균열	0.1	1.0		1.00	m	1		1.00	
3	구	균열	0.1	1.0		1.00	m	1		1.00

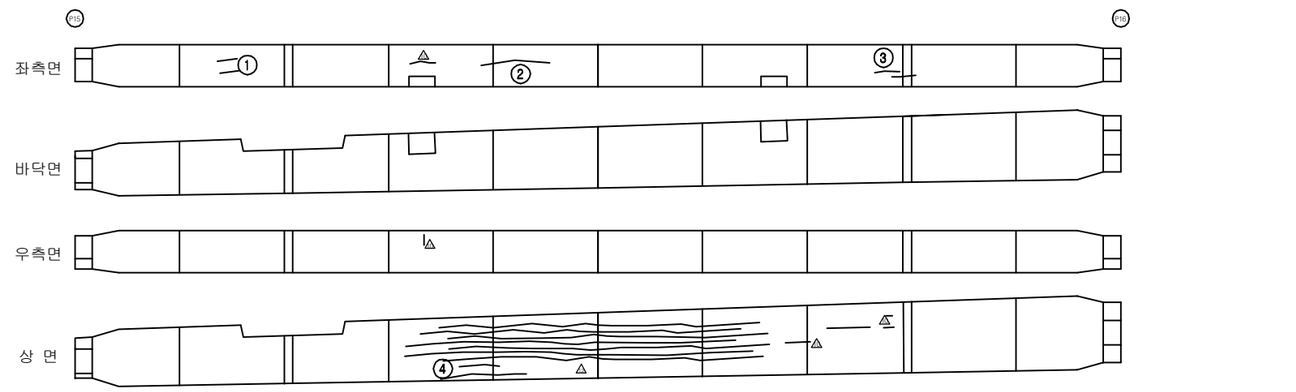
ID:금호강교(부산)-거더내부1 S16

번호	신(N)구(P)	손상내용	손상현황						결함상태	손상물량	비고
			폭	길이	너비	물량	단위	개소			
1	구	균열	0.3	1.0		1.00	m	2		2.00	
2	구	균열	0.1	2.0		2.00	m	1		2.00	
3	구	균열	0.1	1.0		1.00	m	2		2.00	
4	구	균열	0.1	5.0		5.00	m	2		10.00	
5	구	균열	0.1	0.5		0.50	m	2		1.00

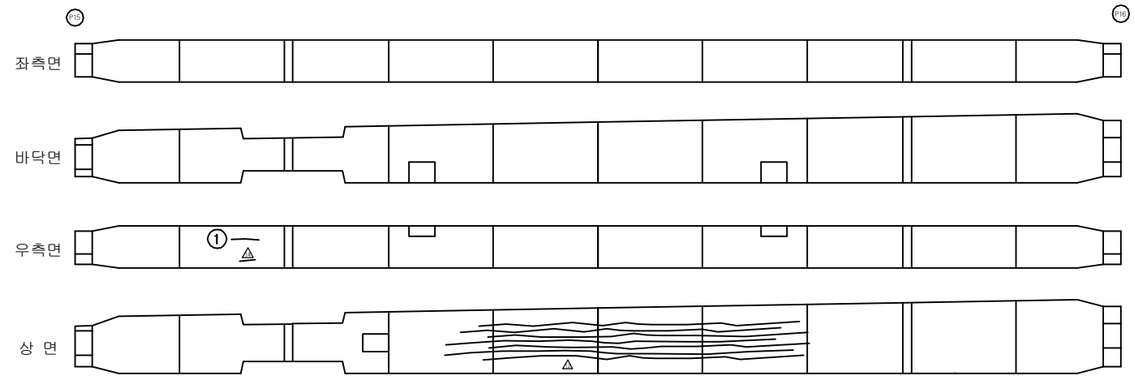
ID:금호강교(부산)-거더내부2 S16

번호	신(N)구(P)	손상내용	손상현황						결함상태	손상물량	비고
			폭	길이	너비	물량	단위	개소			
1	구	균열	0.1	1.0		1.00	m	1		1.00	
2	구	균열	0.1	1.0		1.00	m	2		2.00	
3	구	균열	0.1	1.0		1.00	m	1		1.00

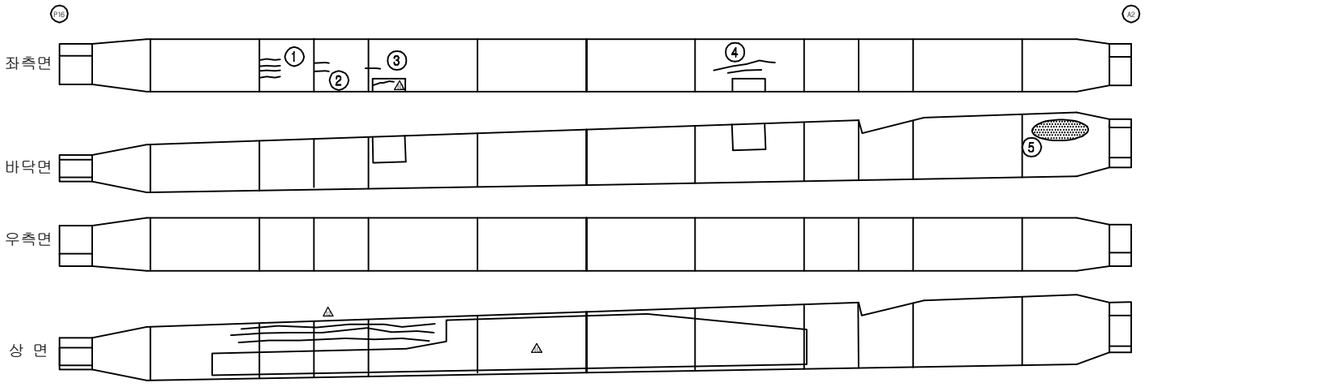
ID:금호강교(부산)-거더내부1 S17

번호	신(N) 구(P)	손상내용	손상현황						결함 상태	손상 물량	비고
			폭	길이	너비	물량	단위	개소			
1	구	균열	0.3	1.0		1.00	m	4		4.00	
2	구	균열	0.3	1.0		1.00	m	2		2.00	
3	구	균열	0.2	1.0		1.00	m	1		1.00	
4	구	균열	0.1	1.5		1.50	m	2		3.00	
5	구	이물질퇴적				1.00	EA	1		1.00

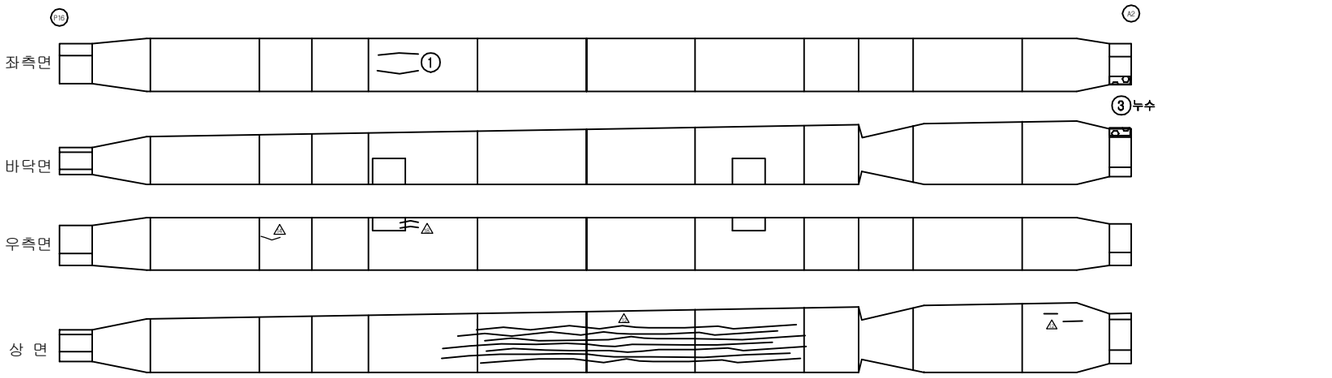
ID:금호강교(부산)-거더내부2 S17

번호	신(N)구(P)	손상내용	손상현황						결함상태	손상물량	비고
			폭	길이	너비	물량	단위	개소			
1	구	균열	0.1	1.0		1.00	m	2		2.00	
2	구	균열	0.1	1.0		1.00	m	2		2.00	
3	구	누수		0.4	1.6	0.64	㎡	1		0.64

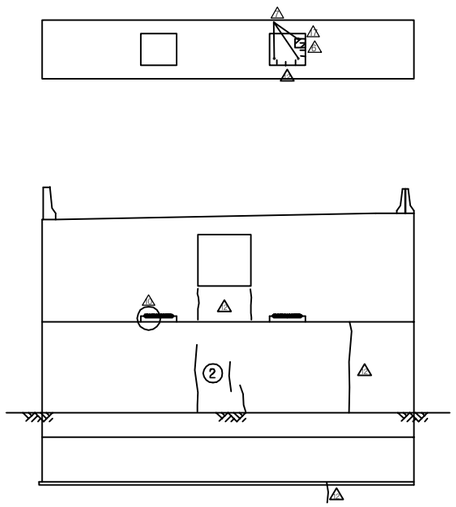
날개벽(좌측)

번호	신(N)구(P)	손상내용	손상현황						결함상태	손상물량	비고
			폭	길이	너비	물량	단위	개소			
1	구	점검통로 내 백태		1.0	0.5	0.50	㎡	1		0.50	
2	구	균열	0.2	2.0		2.00	m	3		6.00

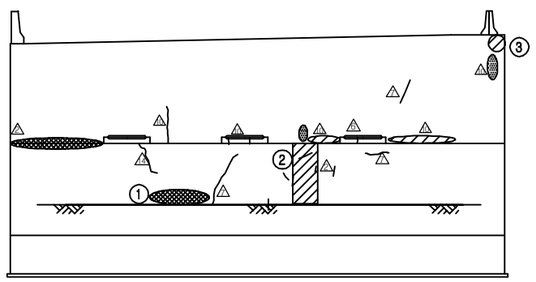
날개벽(좌측)

번호	신(N)구(P)	손상내용	손상현황						결함상태	손상물량	비고
			폭	길이	너비	물량	단위	개소			
1	구	누수흔적		2.0	1.0	2.00	㎡	1		2.00	
2	구	누수흔적		1.0	1.0	1.00	㎡	1		1.00	
3	구	들뜸		0.2	0.2	0.04	㎡	1		0.04	
4	구	체수흔적		1.5	1.5	2.25	㎡	1		2.25	
5	구	체수흔적		2.0	2.0	4.00	㎡	1		4.00	
6	구	누수흔적		2.0	3.0	6.00	㎡	1		6.00

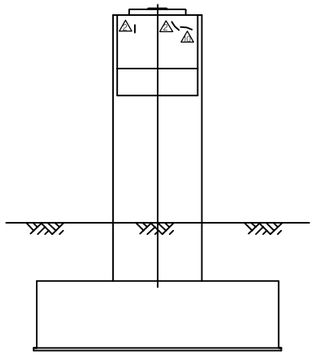
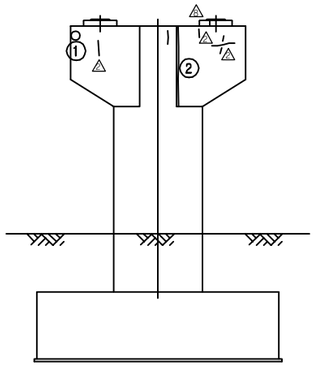
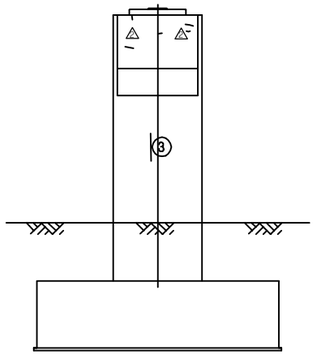
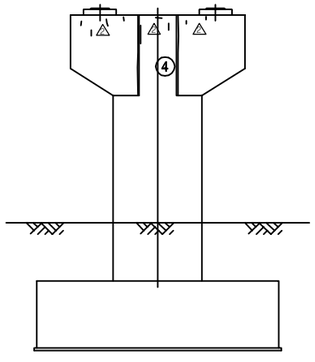
번호	신(N)구(P)	손상내용	손상현황						결함상태	손상물량	비고
			폭	길이	너비	물량	단위	개소			
1	구	배수홈통 여유량 부족(위치불량)				1.00	EA	1		1.00	
2	구	균열	0.2	3.0		3.00	m	1		3.00	
3	구	균열	0.2	1.0		1.00	m	1		1.00	
4	구	균열	0.2	3.0		3.00	m	2		6.00

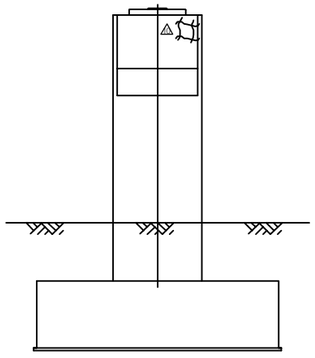
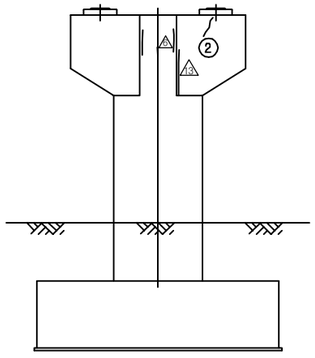
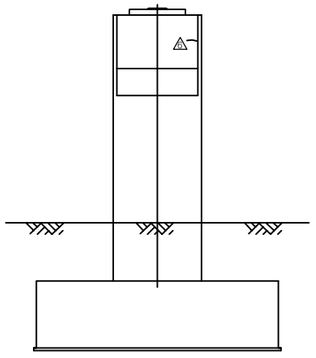
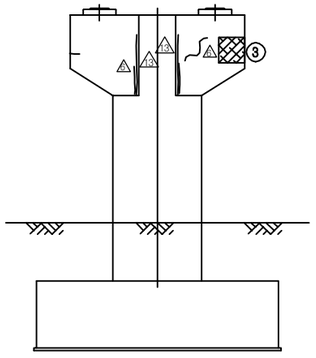
번호	신(N) 구(P)	손상내용	손상현황						결함상태	손상물량	비고
			폭	길이	너비	물량	단위	개소			
1	구	균열	0.1	1.2		1.20	m	1		1.20	
2	구	망상균열		1.2	1.5	1.80	㎡	1		1.80	
3	구	배수홈통 여유량 부족(위치불량)				1.00	EA	1		1.00

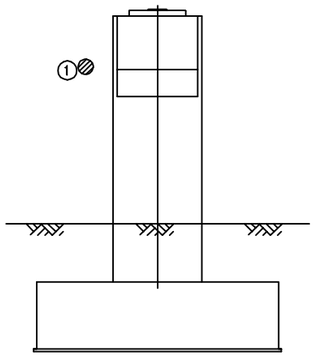
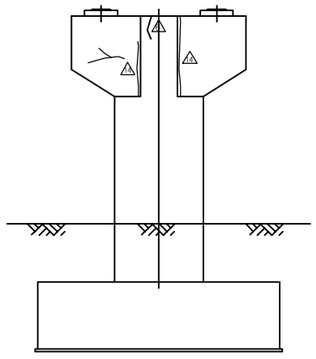
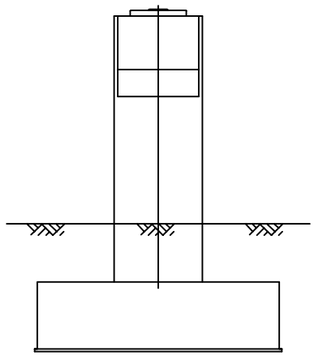
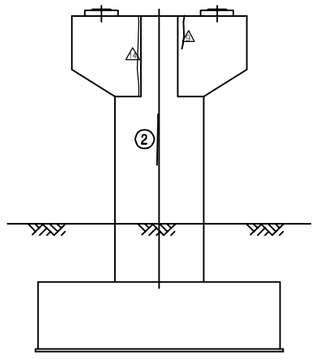
번호	신(N)구(P)	손상내용	손상현황						결함상태	손상물량	비고
			폭	길이	너비	물량	단위	개소			
1	구	점검로 폐자재 적치				1.00	EA	1		1.00	
2	구	균열	0.1	2.0		2.00	m	1		2.00	
3	구	볼트이완				1.00	EA	1		1.00

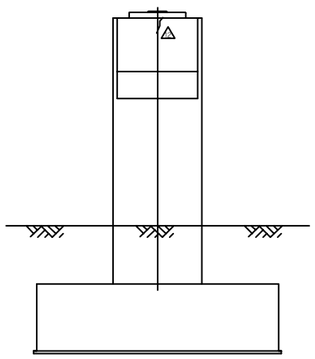
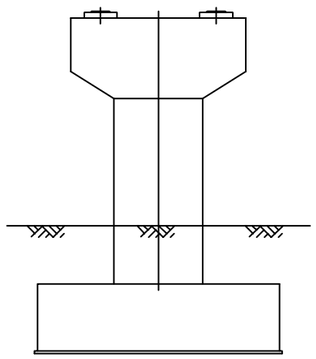
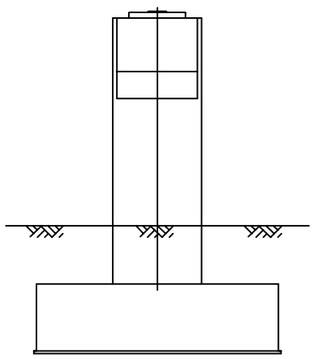
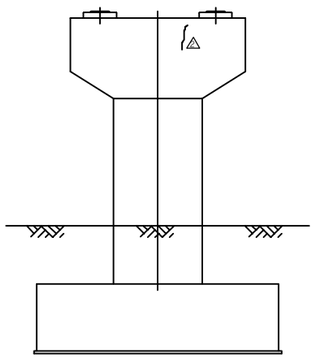
번호	신(N) 구(P)	손상내용	손상현황						결함상태	손상물량	비고
			폭	길이	너비	물량	단위	개소			
1	구	조류배설물		1.5	1.5	2.25	㎡	1		2.25	
2	구	점검로 이물질 퇴적				1.00	EA	1		1.00	
3	구	점검로 난간 파손				1.00	EA	1		1.00

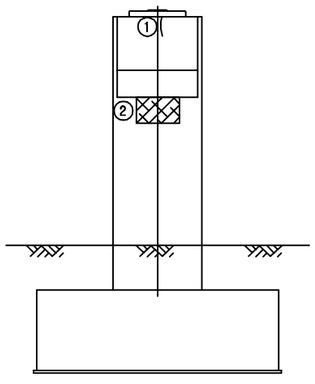
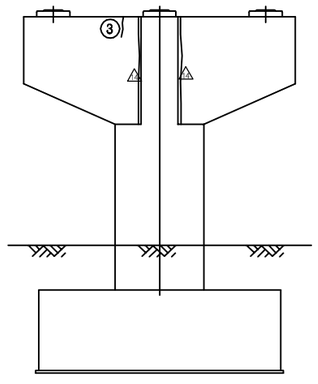
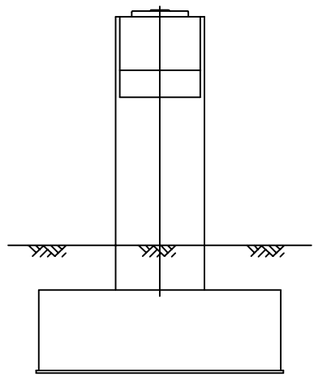
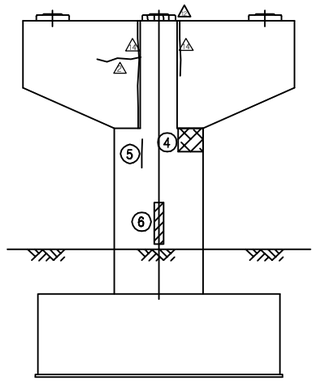
번호	신(N)구(P)	손상내용	손상현황						결함상태	손상물량	비고
			폭	길이	너비	물량	단위	개소			
1	구	보수부 망상균열		2.0	4.0	8.00	㎡	1		8.00	
2	구	균열	0.1	2.0		2.00	m	1		2.00	
3	구	균열	0.2	3.0		3.00	m	1		3.00	
4	구	균열	0.3	2.0		2.00	m	1		2.00	
5	구	망상균열		1.0	2.0	2.00	㎡	1		2.00	
6	구	망상균열		2.0	1.0	2.00	㎡	1		2.00	
7	구	균열	0.2	4.0		4.00	m	1		4.00	
8	구	스토퍼 상호간섭				2.00	EA	2		2.00	
9	구	배수관역류, 부식				1.00	EA	1		1.00

⑨ ★ 배수관 역류, 부식
