2. 청도2교

(주)위드이앤오	Project Title 2017년 상반기 시설물 정기점검 용역	Drawing Title 청도2교 (상,하행선) 평면도, 종·횡단면도	Note

(주)위드이앤오	Project Title 2017년 상반기 시설물 정기점검 용역	Drawing Title 청도2교 기호 정의 및 유지관리 이력	Note

용 역 명	2017년 상반기 시설물 정기점검 용역
과업기간	2017. 03. 21 ~ 2017. 06. 30
발 주 처	신대구부산고속도로주식회사
용 역 사	(주)위드이앤오
도면번호	001

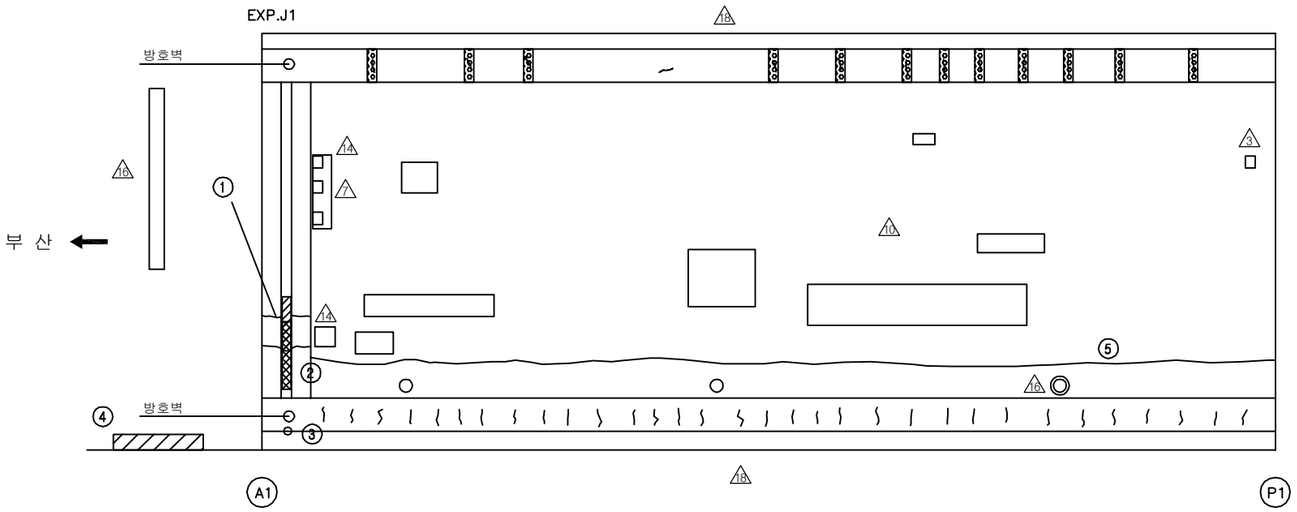
ID:청도2교(대구)-교면포장 S1

번호	신(N)구(P)	손상내용	손상현황						결함상태	손상물량	비고
			폭	길이	너비	물량	단위	개소			
1	구	후타재 균열	0.2	0.5		0.50	m	4		2.00	
2	구	본체 부식		1.5		1.50	m	1		1.50	
3	구	차수판 너트 탈락				2.00	EA	2		2.00	
4	구	연석 이격		3.0		3.00	m	1		3.00	
5	구	시공이음부 균열		55.0		55.00	m	1		55.00

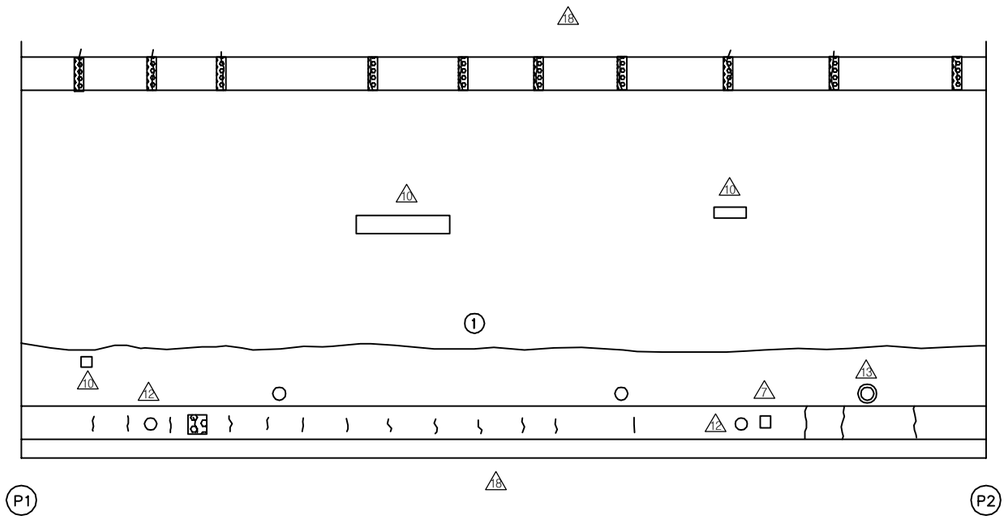
ID:청도2교(대구)-교면포장 S2

번호	신(N)구(P)	손상내용	손상현황						결함상태	손상물량	비고
			폭	길이	너비	물량	단위	개소			
1	구	시공이음부 균열		55.0		55.00	m	1		55.00

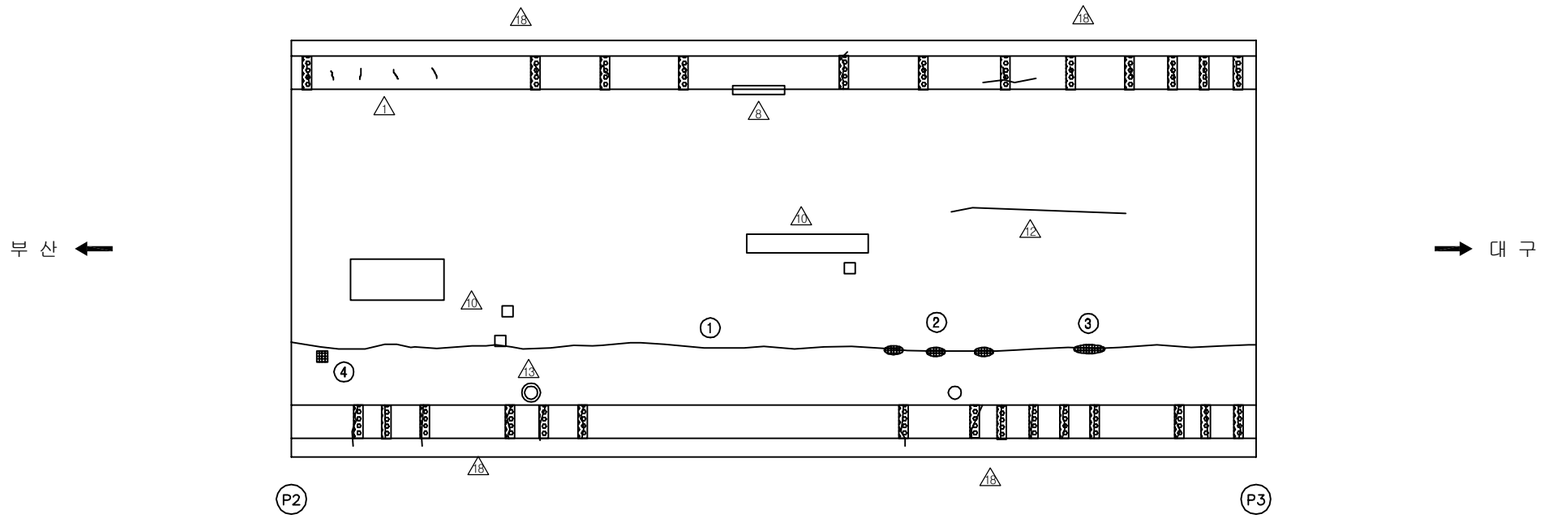
번호	신(N)구(P)	손상내용	손상현황						결함상태	손상물량	비고
			폭	길이	너비	물량	단위	개소			
1	구	시공이음부 균열		55.0		55.00	m	1		55.00	
2	구	패임		0.2	0.1	0.02	㎡	3		0.06	
3	구	패임		0.3	0.1	0.03	㎡	1		0.03	
4	구	패임		0.2	0.1	0.02	㎡	1		0.02

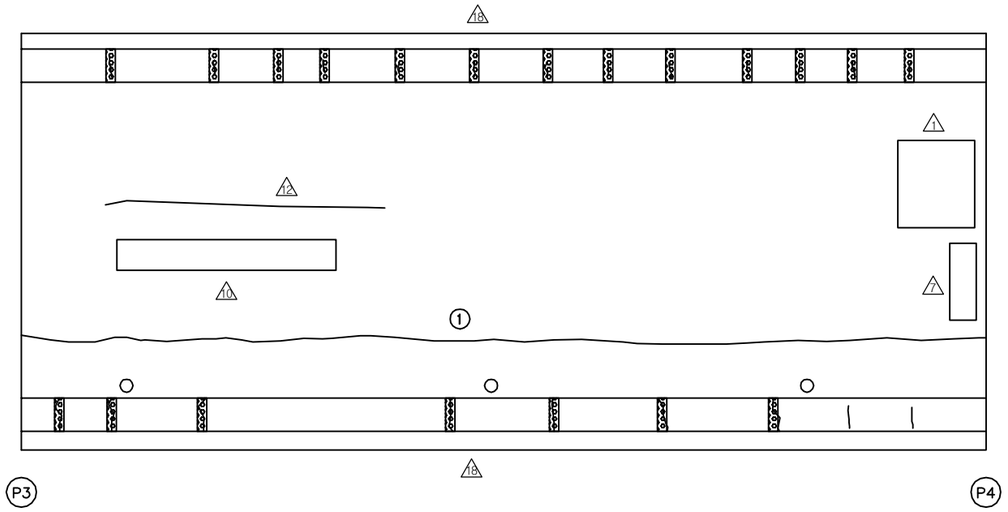
번호	신(N)구(P)	손상내용	손상현황						결함상태	손상물량	비고
			폭	길이	너비	물량	단위	개소			
1	구	시공이음부 균열		55.0		55.00	m	1		55.00

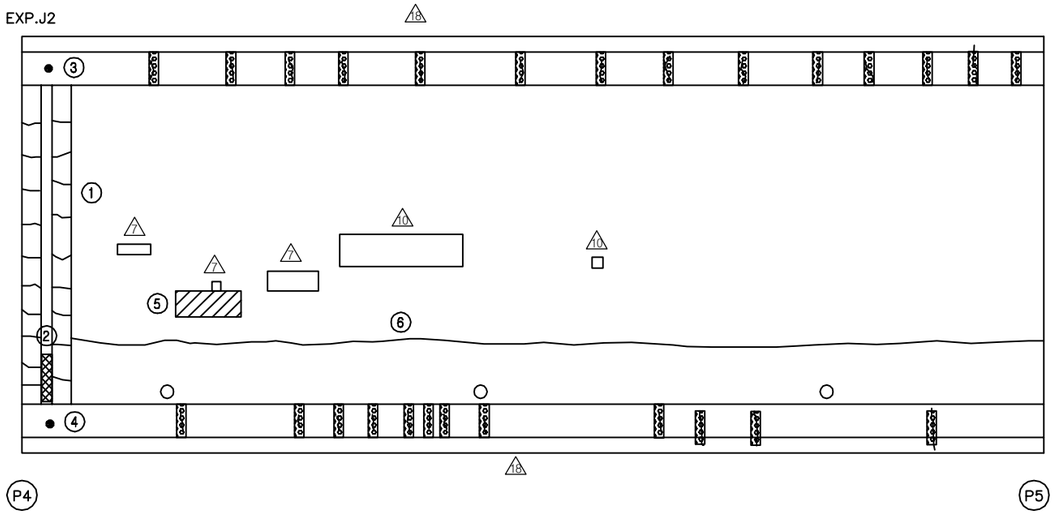
EXP.J2

번호	신(N)구(P)	손상내용	손상현황						결함상태	손상물량	비고
			폭	길이	너비	물량	단위	개소			
1	구	후타재 균열	0.3	0.4		0.40	m	19		7.60	
2	구	본체 부식		0.6		0.60	m	1		0.60	
3	구	차수판 볼트 탈락				1.00	EA	1		1.00	
4	구	차수판 너트 탈락				3.00	EA	3		3.00	
5	구	라벨링		1.0	3.0	3.00	㎡	1		3.00	
6	구	시공이음부 균열		55.0		55.00	m	1		55.00

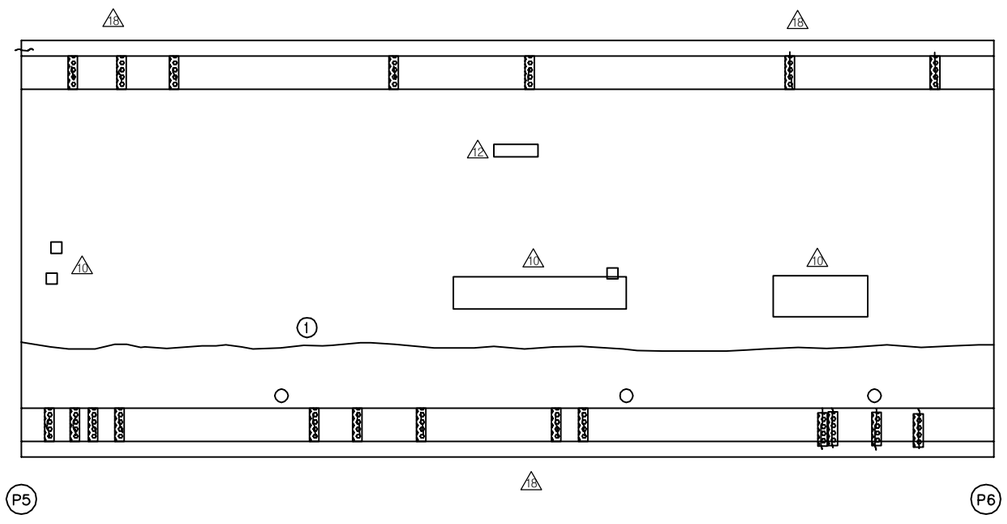
번호	신(N)구(P)	손상내용	손상현황						결함상태	손상물량	비고
			폭	길이	너비	물량	단위	개소			
1	구	시공이음부 균열		55.0		55.00	m	1		55.00

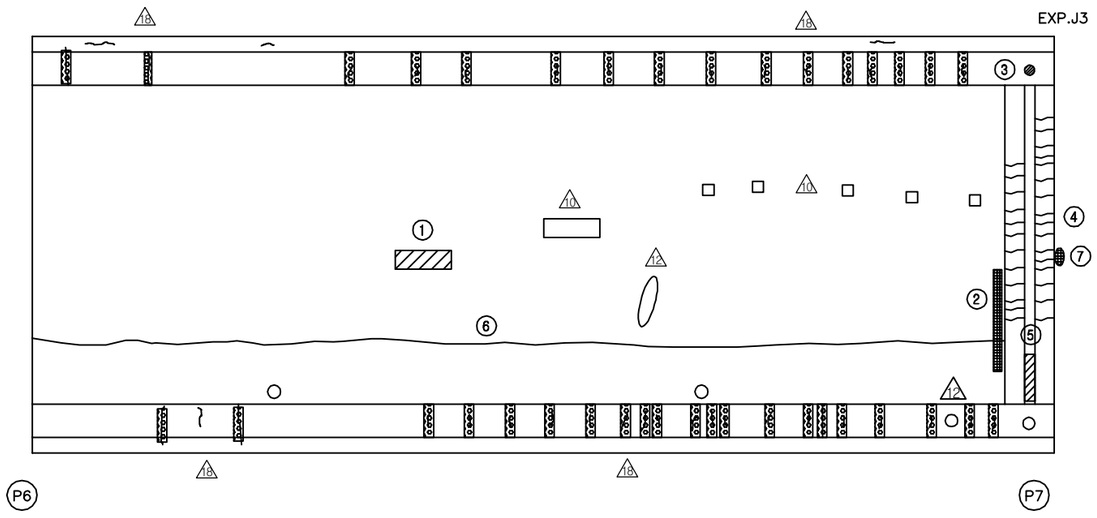
번호	신(N)구(P)	손상내용	손상현황						결함상태	손상물량	비고
			폭	길이	너비	물량	단위	개소			
1	구	라벨링		0.3	0.5	0.15	㎡	1		0.15	
2	구	라벨링		0.4	3.0	1.20	㎡	1		1.20	
3	구	차수판 너트 탈락				1.00	EA	1		1.00	
4	구	후타재 균열	0.3	0.3		0.30	m	28		8.40	
5	구	본체 부식		0.6		0.60	m	1		0.60	
6	구	시공이음부 균열		55.0		55.00	m	1		55.00	
7	구	접속도로 패임		0.3	0.2	0.06	㎡	1		0.06

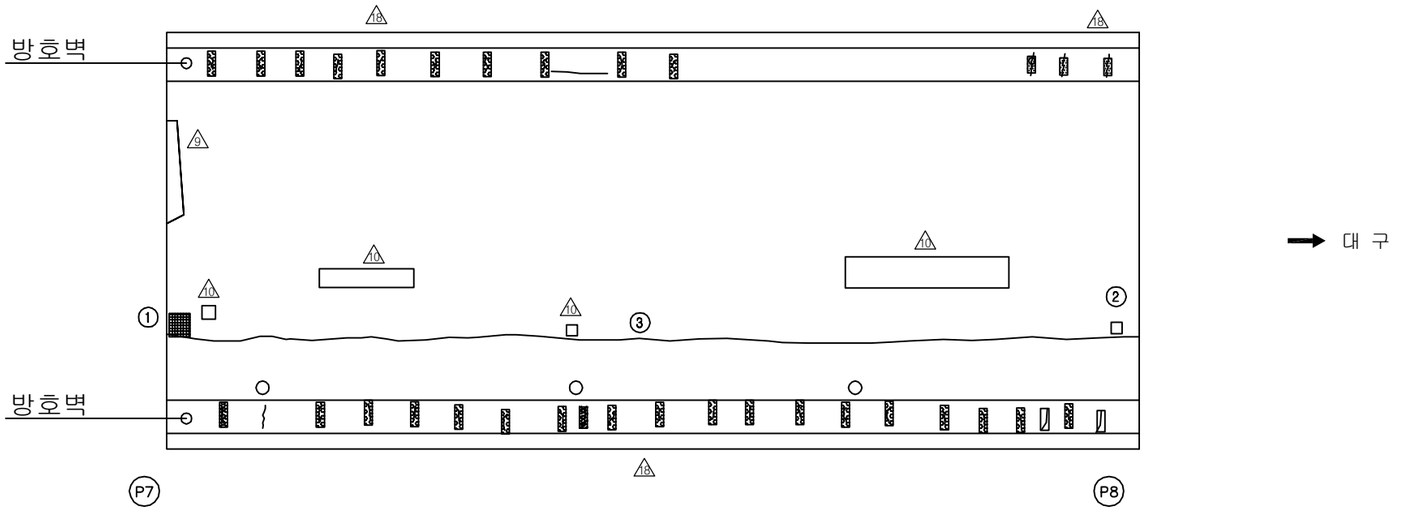
번호	신(N)구(P)	손상내용	손상현황						결함상태	손상물량	비고
			폭	길이	너비	물량	단위	개소			
1	구	보수미흡		1.0	1.0	1.00	㎡	1		1.00	
2	구	포트홀		0.1	0.1	0.01	㎡	1		0.01	
3	구	시공이음부 균열		55.0		55.00	m	1		55.00

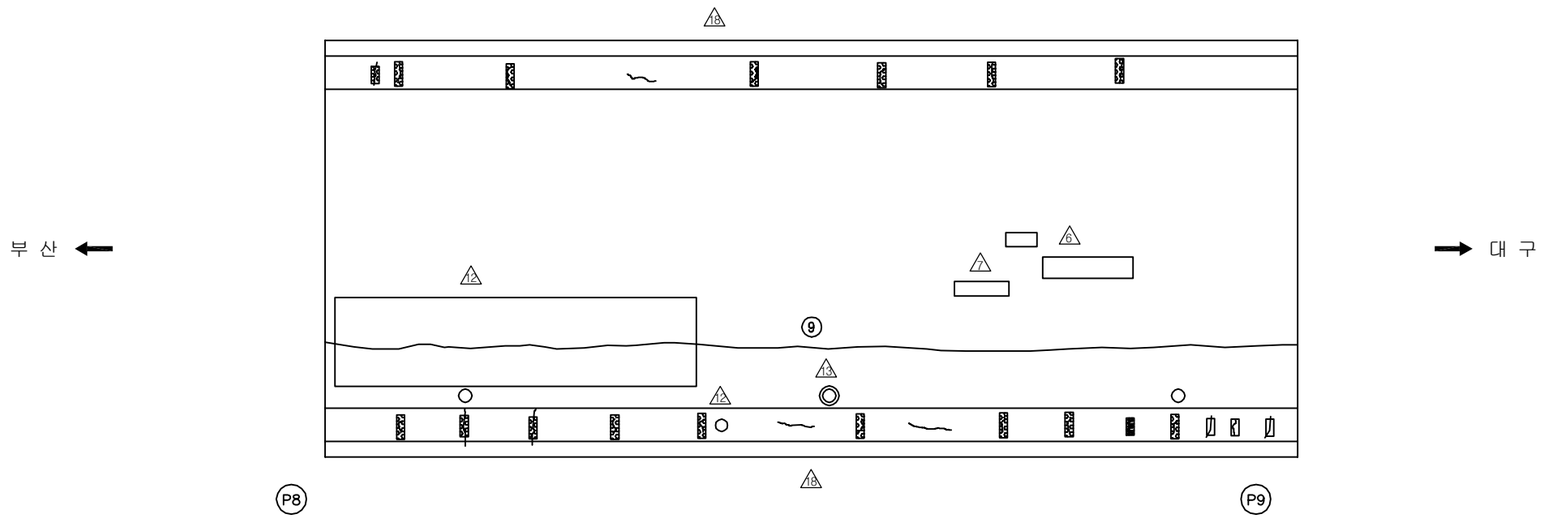
번호	신(N)구(P)	손상내용	손상현황						결함상태	손상물량	비고
			폭	길이	너비	물량	단위	개소			
1	구	시공이음부 균열		55.0		55.00	m	1		55.00

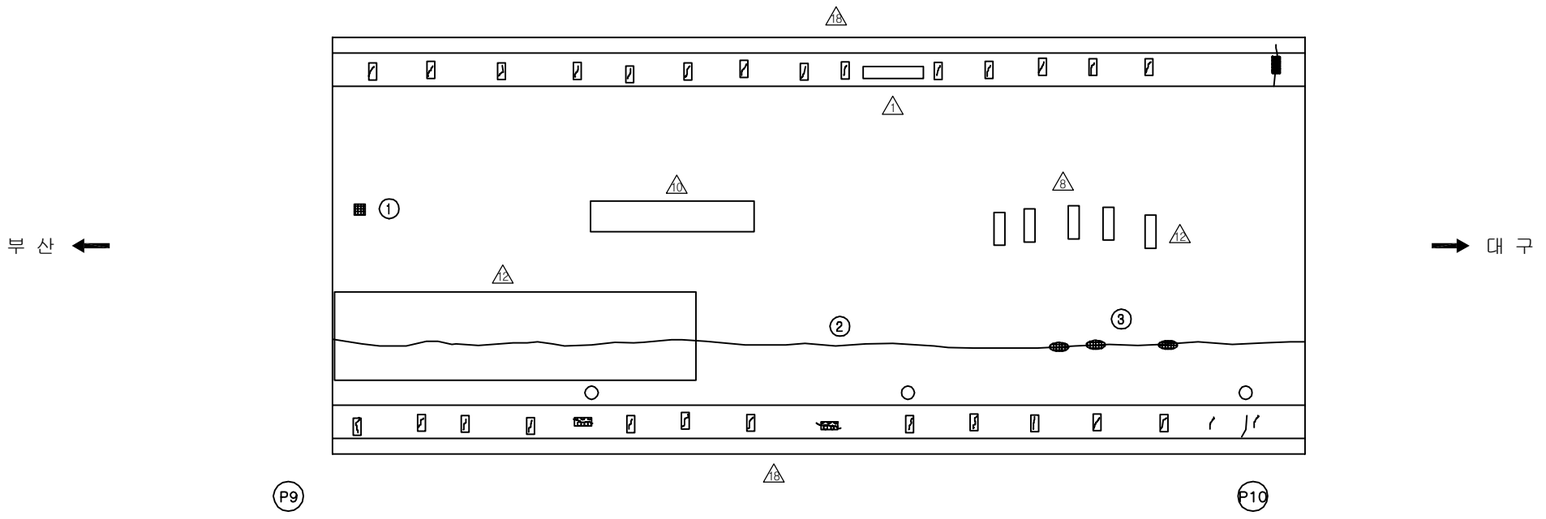
번호	신(N) 구(P)	손상내용	손상현황						결함 상태	손상 물량	비고
			폭	길이	너비	물량	단위	개소			
1	구	포트홀		0.1	0.1	0.01	㎡	1		0.01	
2	구	시공이음부 균열		55.0		55.00	m	1		55.00	
3	구	패임		0.3	0.2	0.06	㎡	3		0.18

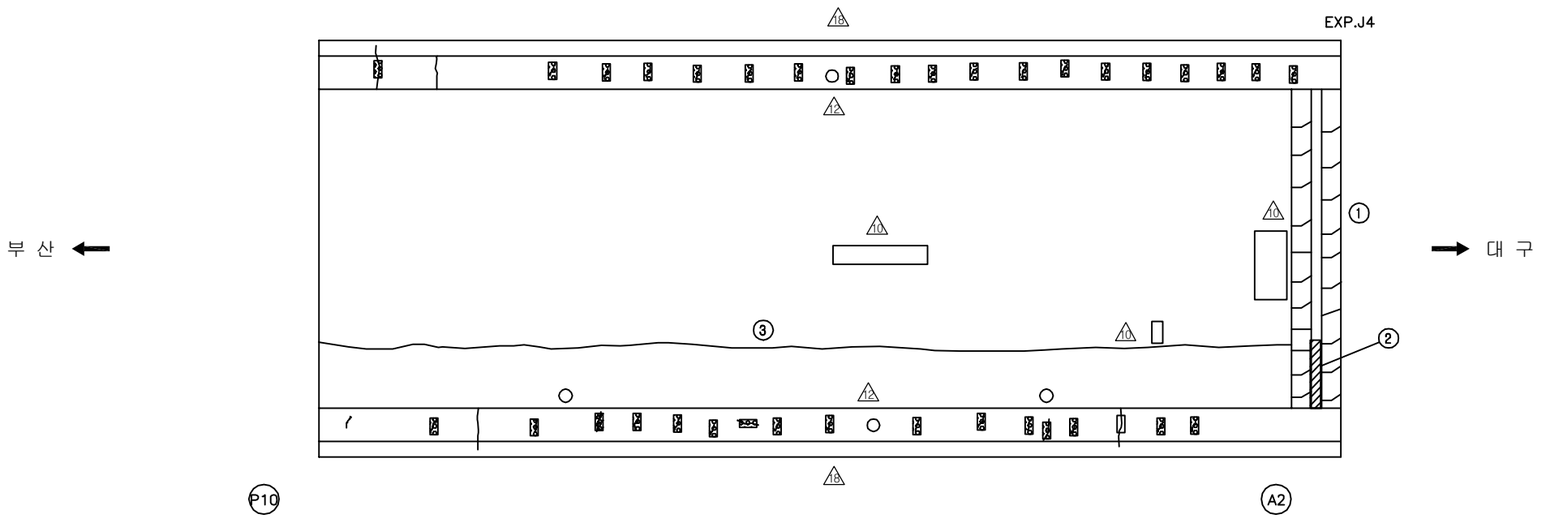
번호	신(N)구(P)	손상내용	손상현황						결함상태	손상물량	비고
			폭	길이	너비	물량	단위	개소			
1	구	후타재 균열	0.2	0.5		0.50	m	21		10.50	
2	구	본체 부식		1.2		1.20	m	1		1.20	
3	구	시공이음부 균열		55.0		55.00	m	1		55.00

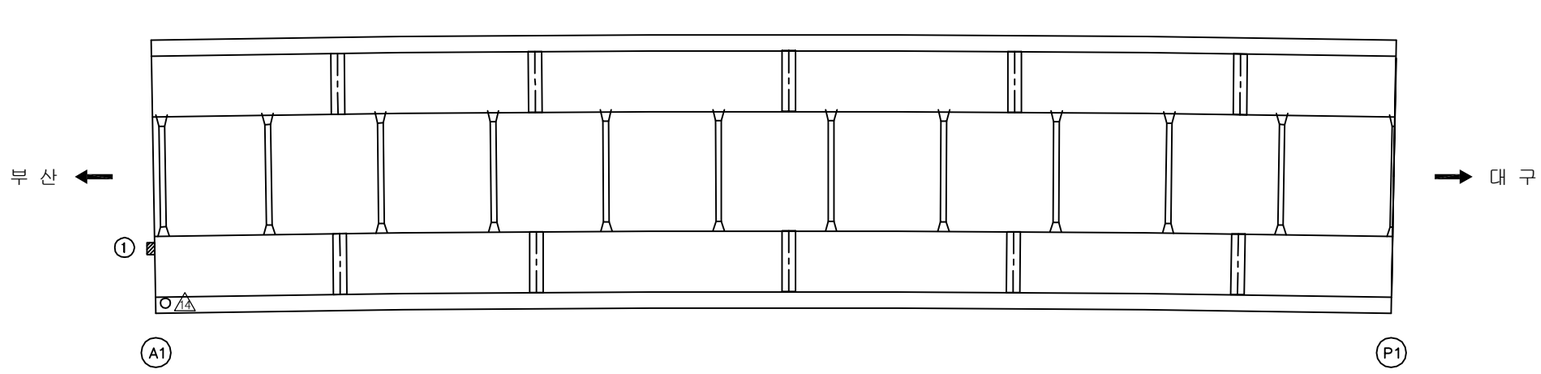
번호	신(N)구(P)	손상내용	손상현황						결함상태	손상물량	비고
			폭	길이	너비	물량	단위	개소			
1	구	신축이음 탄성베어링 탈락				1.00	㎡	1		1.00

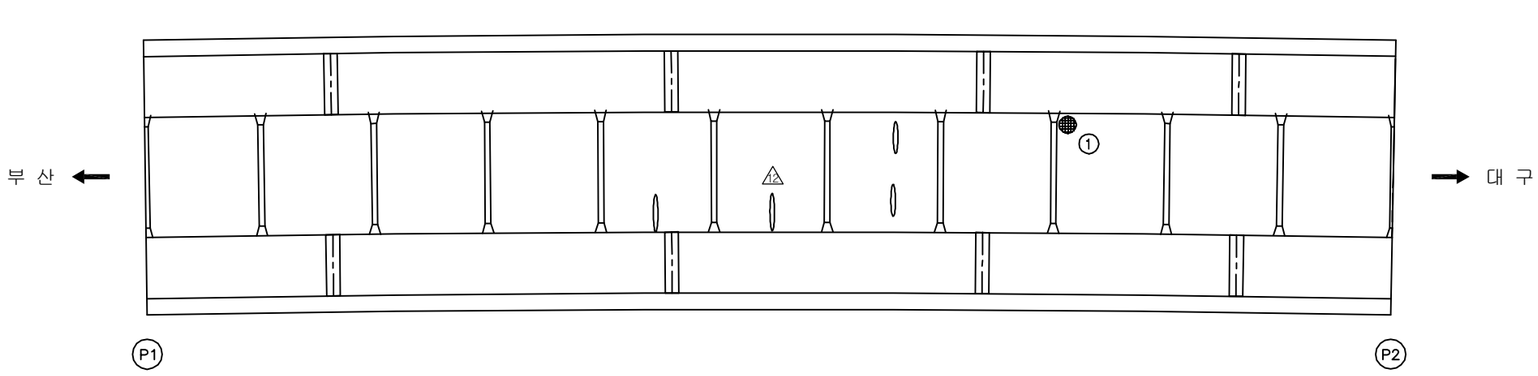
번호	신(N)구(P)	손상내용	손상현황						결함상태	손상물량	비고
			폭	길이	너비	물량	단위	개소			
1	구	재료분리		0.5	0.5	0.25	㎡	1		0.25

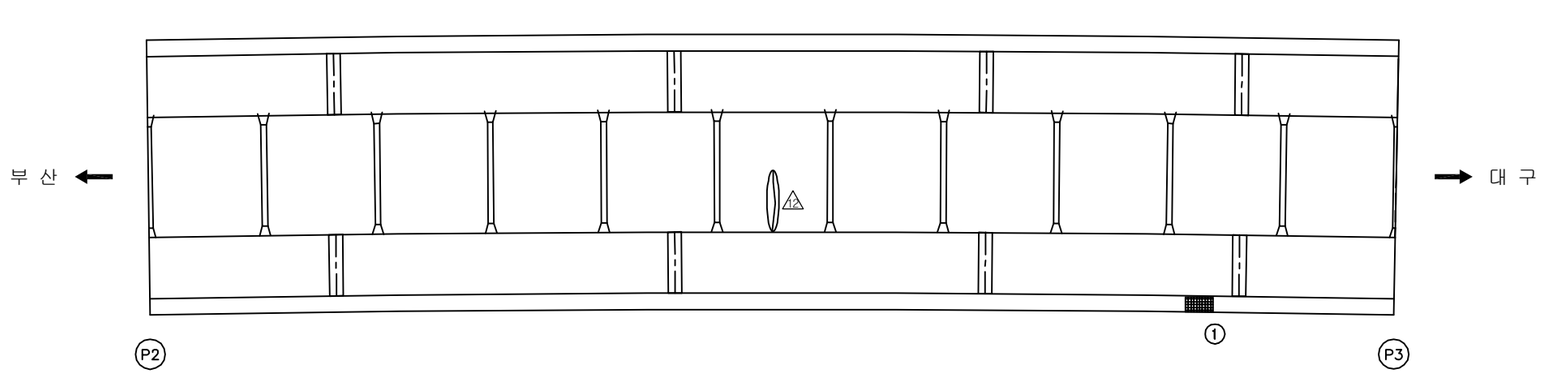
번호	신(N)구(P)	손상내용	손상현황						결함상태	손상물량	비고
			폭	길이	너비	물량	단위	개소			
1	구	재료분리		1.0	0.5	0.50	㎡	1		0.50

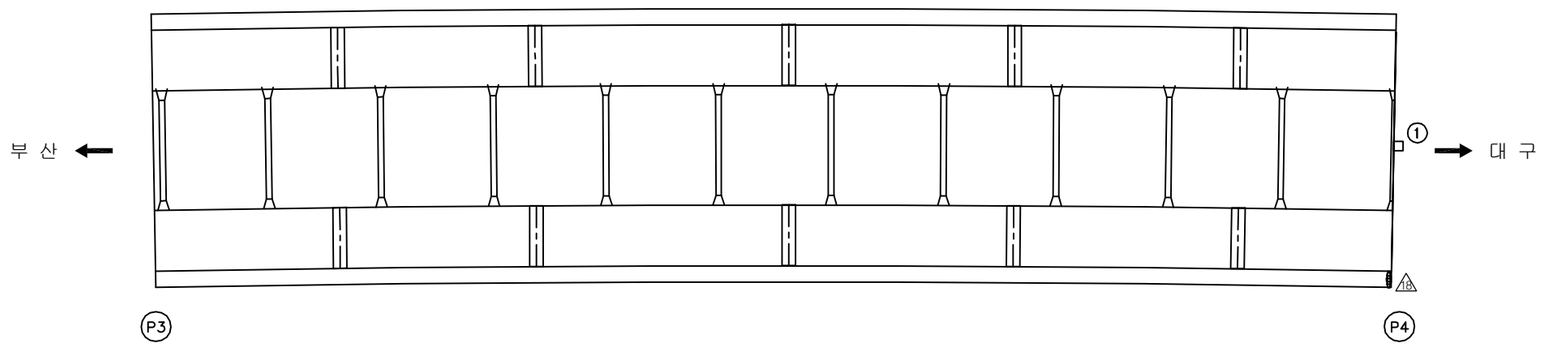
번호	신(N)구(P)	손상내용	손상현황						결함상태	손상물량	비고
			폭	길이	너비	물량	단위	개소			
1	신	하부 유간조절장치 밀림				1.00	EA	1		1.00

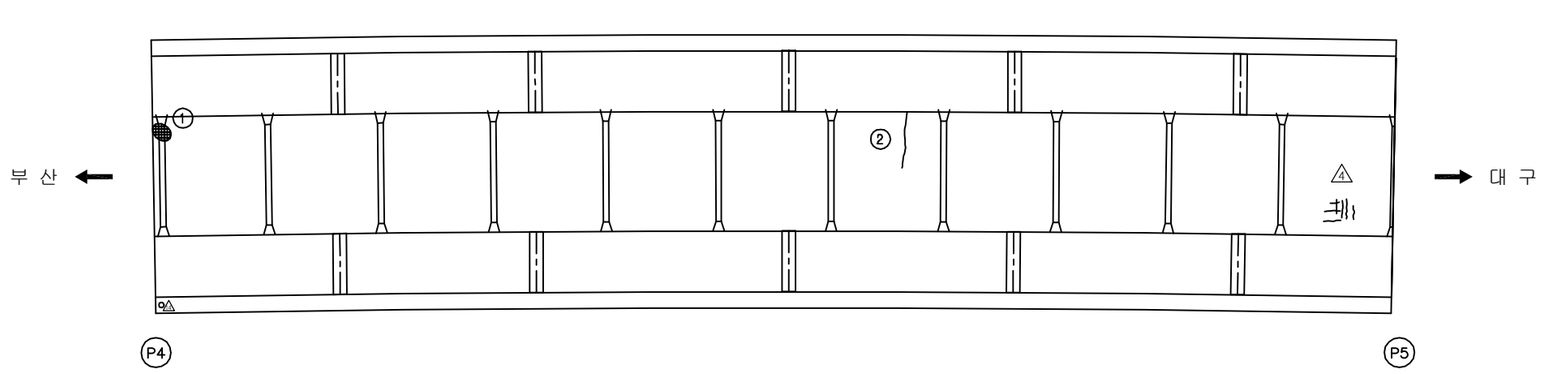
번호	신(N)구(P)	손상내용	손상현황						결함상태	손상물량	비고
			폭	길이	너비	물량	단위	개소			
1	구	파손		0.2	0.2	0.04	㎡	1		0.04	
2	구	균열(0.3mm미만)	0.2	2.5		2.50	m	1		2.50

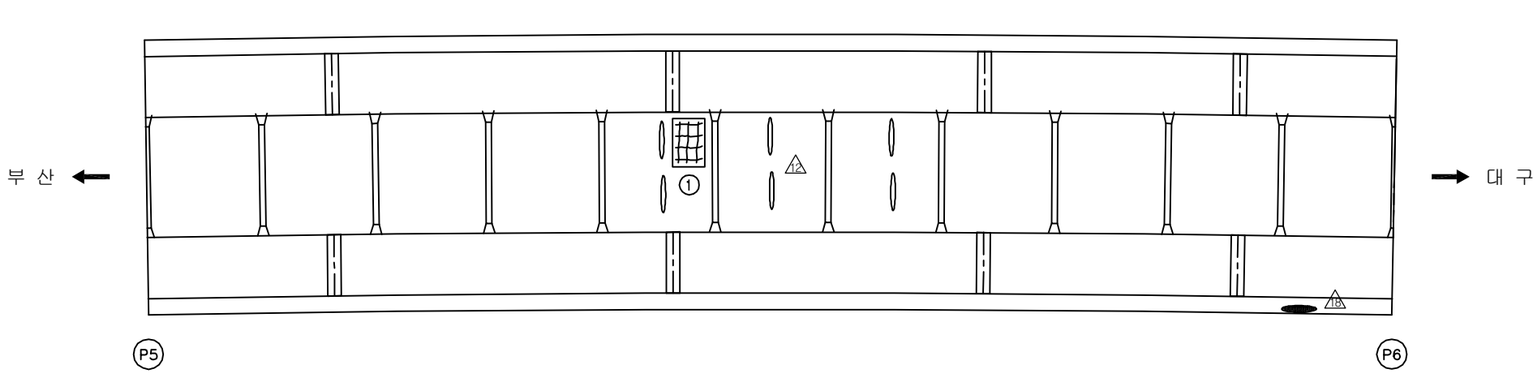
번호	신(N)구(P)	손상내용	손상현황						결함상태	손상물량	비고
			폭	길이	너비	물량	단위	개소			
1	구	망상균열		1.5	2.5	3.75	㎡	1		3.75

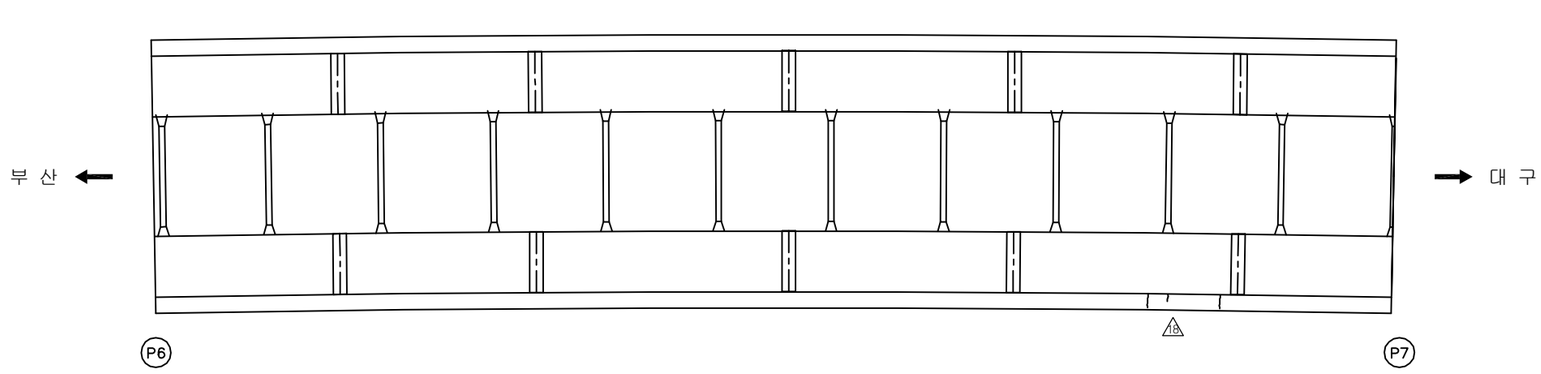
번호	신(N)구(P)	손상내용	손상현황						결함상태	손상물량	비고
			폭	길이	너비	물량	단위	개소			
1	구	물끊기홈 미제거		1.0		1.00	m	1		1.00	
2	신	유도배수관 보수부 손상				1.00	EA	1		1.00

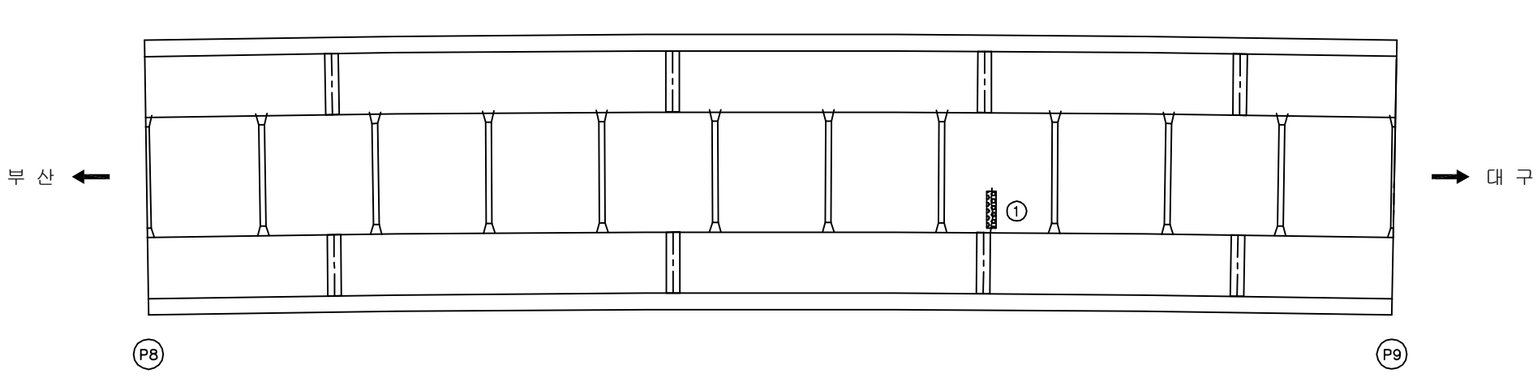
번호	신(N)구(P)	손상내용	손상현황						결함상태	손상물량	비고
			폭	길이	너비	물량	단위	개소			
1	구	균열부백태		1.0	0.1	0.10	㎡	1		0.10

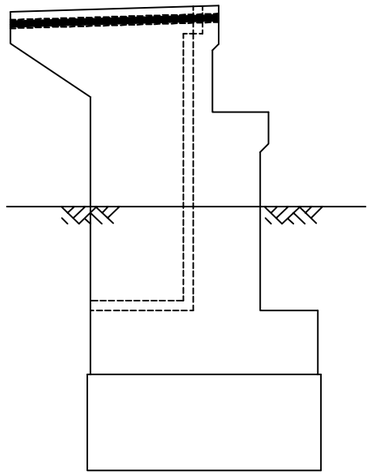
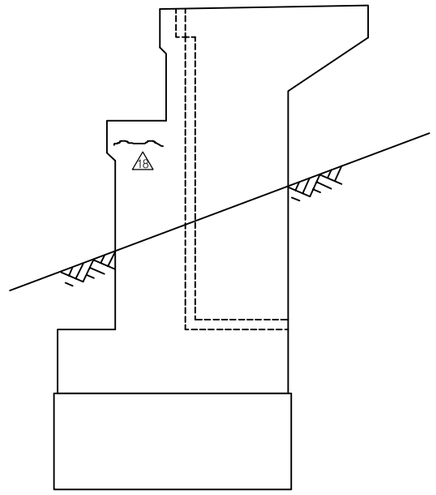
ID:청도2교(대구)-교대 A2

① * 점검계단 상부 손상

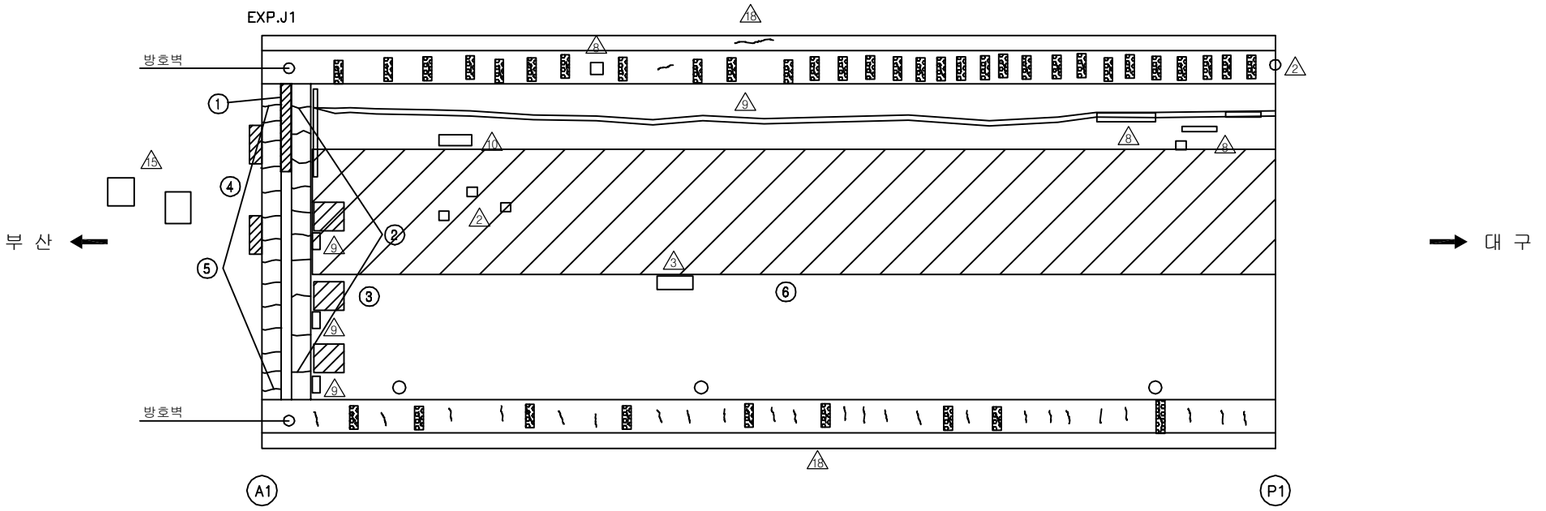
ID:청도2교(부산)-교면포장 S1

번호	신(N)구(P)	손상내용	손상현황						결함상태	손상물량	비고
			폭	길이	너비	물량	단위	개소			
1	구	본체 유간 이물질퇴적		1.0		1.00	m	1		1.00	
2	구	후타재 균열	0.2	0.4		0.40	m	10		4.00	
3	구	망상균열		1.0	1.0	1.00	㎡	3		3.00	
4	구	접속도로 패임		0.8	1.0	0.80	㎡	2		1.60	
5	구	후타재 균열	0.2	0.5		0.50	m	14		7.00	
6	신	라벨링		40.0	2.0	80.00	㎡	1		80.00

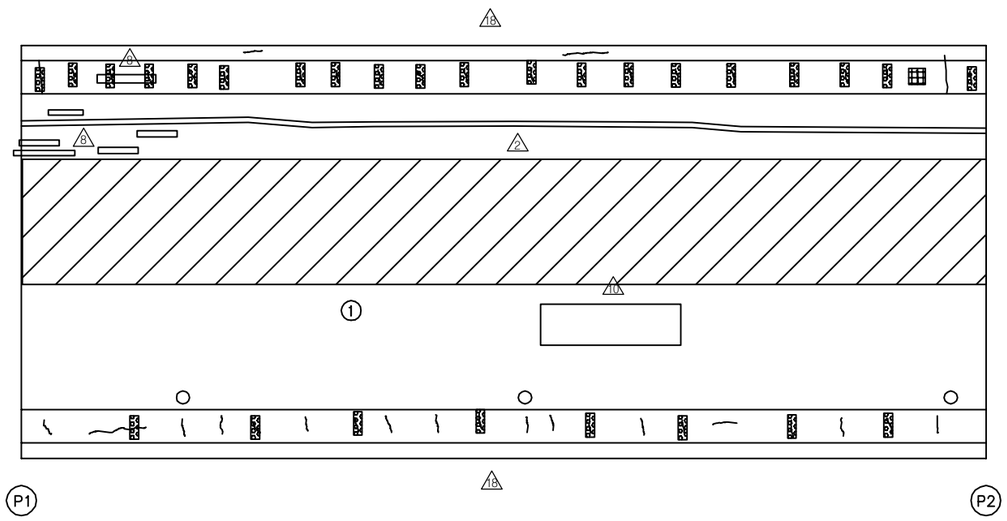
ID:청도2교(부산)-교면포장 S2

번호	신(N)구(P)	손상내용	손상현황						결함상태	손상물량	비고
			폭	길이	너비	물량	단위	개소			
1	신	라벨링		40.0	2.0	80.00	㎡	1		80.00

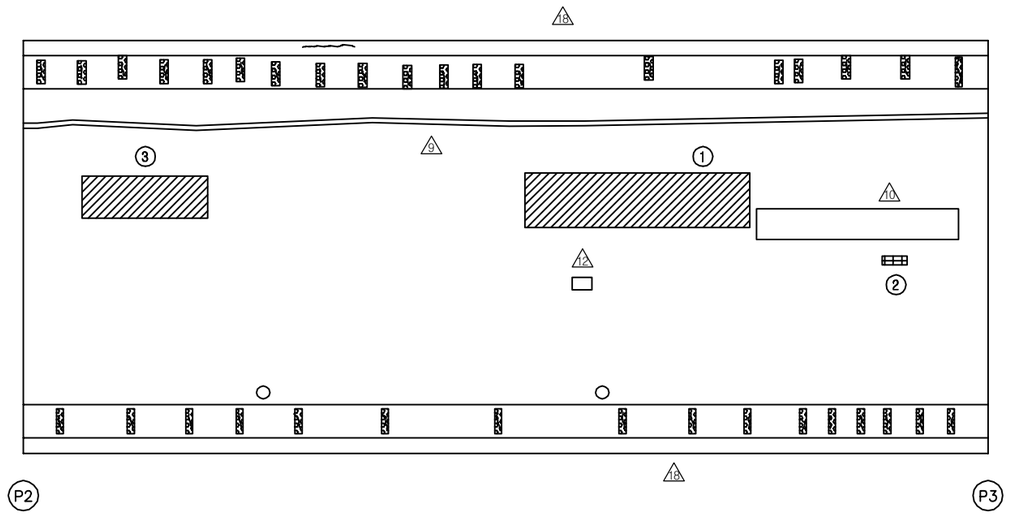
ID:청도2교(부산)-교면포장 S3

번호	신(N)구(P)	손상내용	손상현황						결함상태	손상물량	비고
			폭	길이	너비	물량	단위	개소			
1	구	라벨링		14.0	3.0	42.00	㎡	1		42.00	
2	구	포트홀		0.1	0.2	0.02	㎡	1		0.02	
3	구	라벨링		4.0	2.0	8.00	㎡	1		8.00

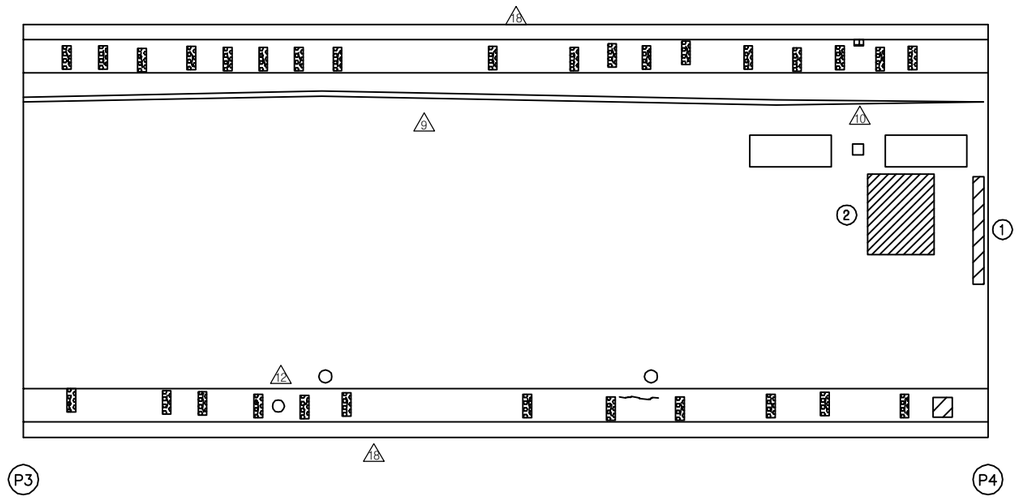
ID:청도2교(부산)-교면포장 S4

번호	신(N)구(P)	손상내용	손상현황						결함상태	손상물량	비고
			폭	길이	너비	물량	단위	개소			
1	구	패임		0.1	3.0	0.30	㎡	1		0.30	
2	구	라벨링		4.0	3.0	12.00	㎡	1		12.00

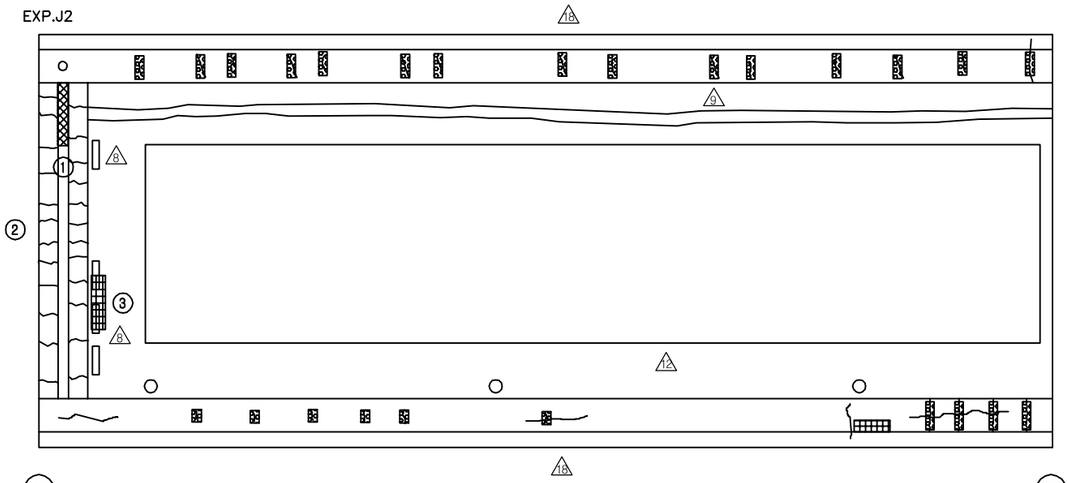
EXP.J2

번호	신(N)구(P)	손상내용	손상현황						결함상태	손상물량	비고
			폭	길이	너비	물량	단위	개소			
1	구	본체 유간 이물질퇴적		1.0		1.00	m	1		1.00	
2	구	후타재 균열	0.2	0.3		0.30	m	25		7.50	
3	구	패임		0.1	2.0	0.20	㎡	1		0.20

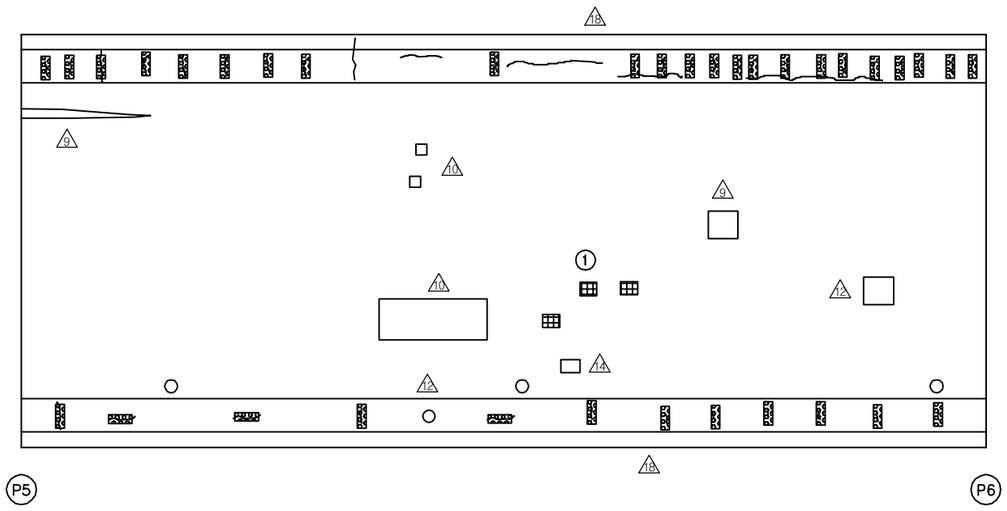
ID:청도2교(부산)-교면포장 S6

번호	신(N)구(P)	손상내용	손상현황						결함상태	손상물량	비고
			폭	길이	너비	물량	단위	개소			
1	구	포트홀		0.1	0.1	0.01	㎡	3		0.03

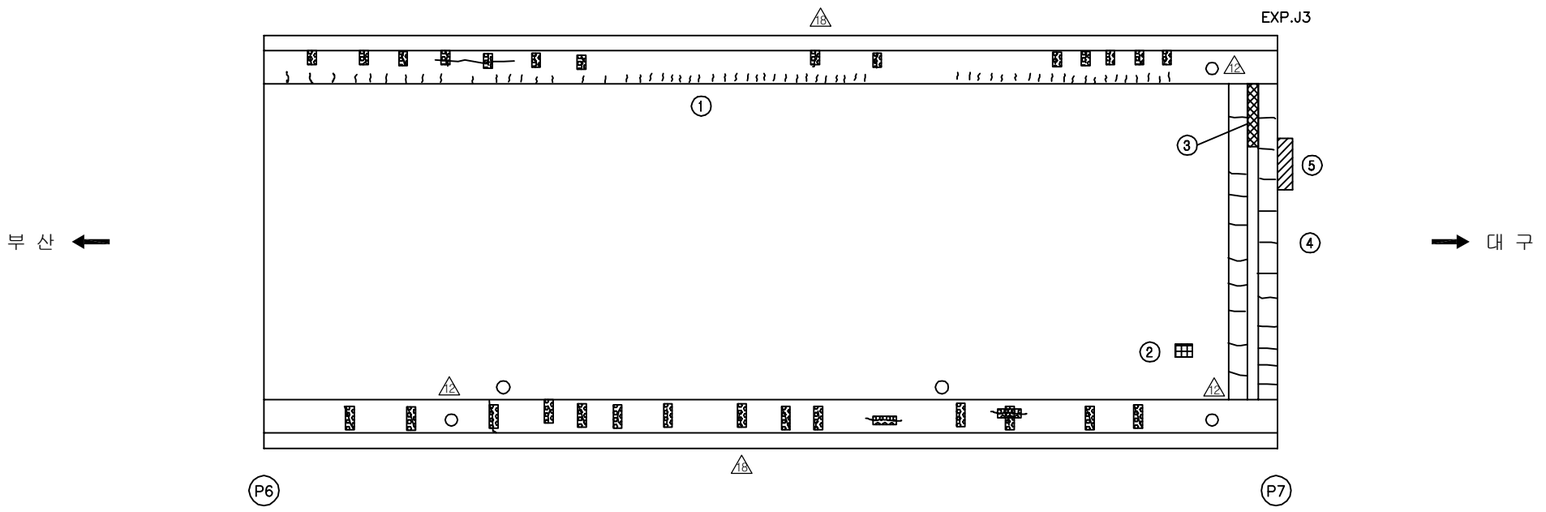
ID:청도2교(부산)-교면포장 S7

번호	신(N)구(P)	손상내용	손상현황						결함상태	손상물량	비고
			폭	길이	너비	물량	단위	개소			
1	구	하단 수직균열	0.2	0.3		0.30	m	45		13.50	
2	구	포트홀		0.1	0.1	0.01	㎡	1		0.01	
3	구	본체 유간 이물질퇴적		1.2		1.20	m	1		1.20	
4	구	후타재 균열	0.2	0.4		0.40	m	20		8.00	
5	구	접속도로 패임		0.8	0.2	0.16	㎡	1		0.16

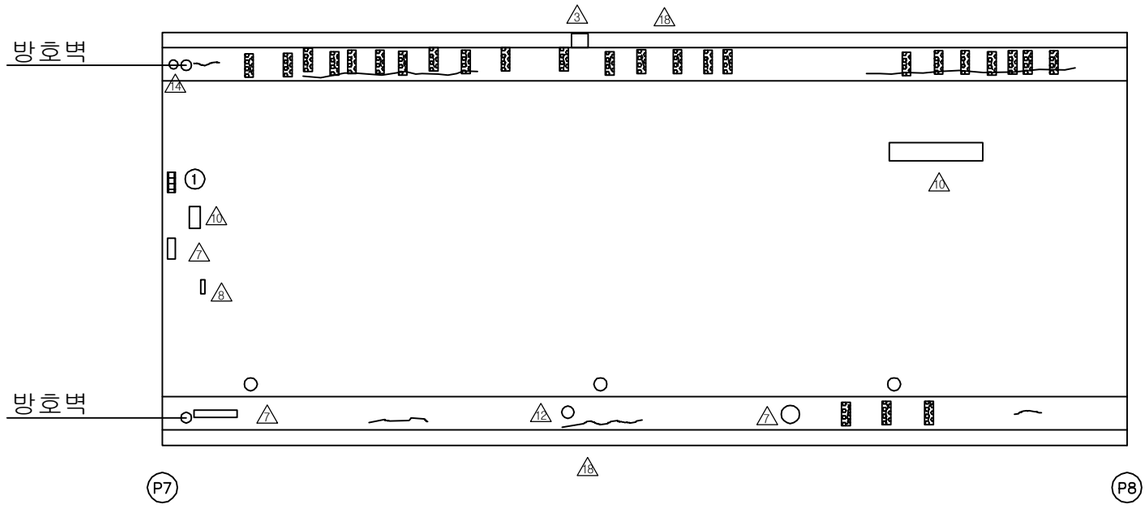
ID:청도2교(부산)-교면포장 S8

번호	신(N)구(P)	손상내용	손상현황						결함상태	손상물량	비고
			폭	길이	너비	물량	단위	개소			
1	구	패임		0.1	0.3	0.03	㎡	1		0.03

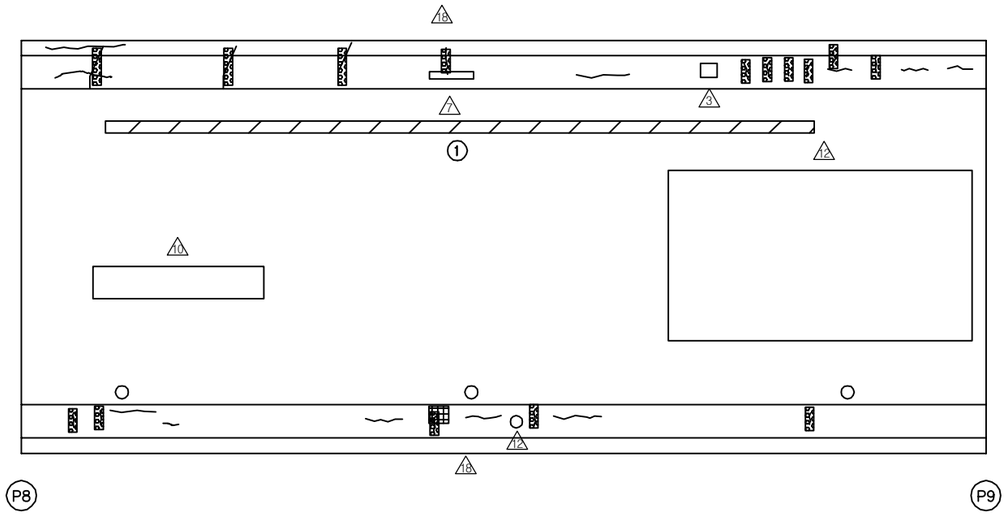
ID:청도2교(부산)-교면포장 S9

번호	신(N)구(P)	손상내용	손상현황						결함상태	손상물량	비고
			폭	길이	너비	물량	단위	개소			
1	신	패임		20.0	0.1	2.00	㎡	1		2.00

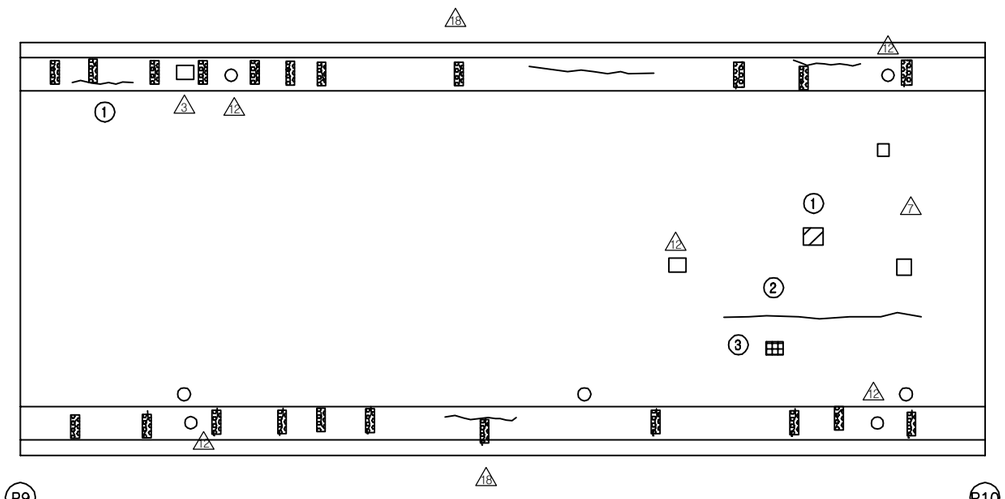
ID:청도2교(부산)-교면포장 S10

번호	신(N)구(P)	손상내용	손상현황						결함상태	손상물량	비고
			폭	길이	너비	물량	단위	개소			
1	구	포트홀		0.1	0.1	0.01	㎡	1		0.01	
2	구	균열		7.0		7.00	m	1		7.00	
3	구	패임		0.1	0.1	0.01	㎡	1		0.01

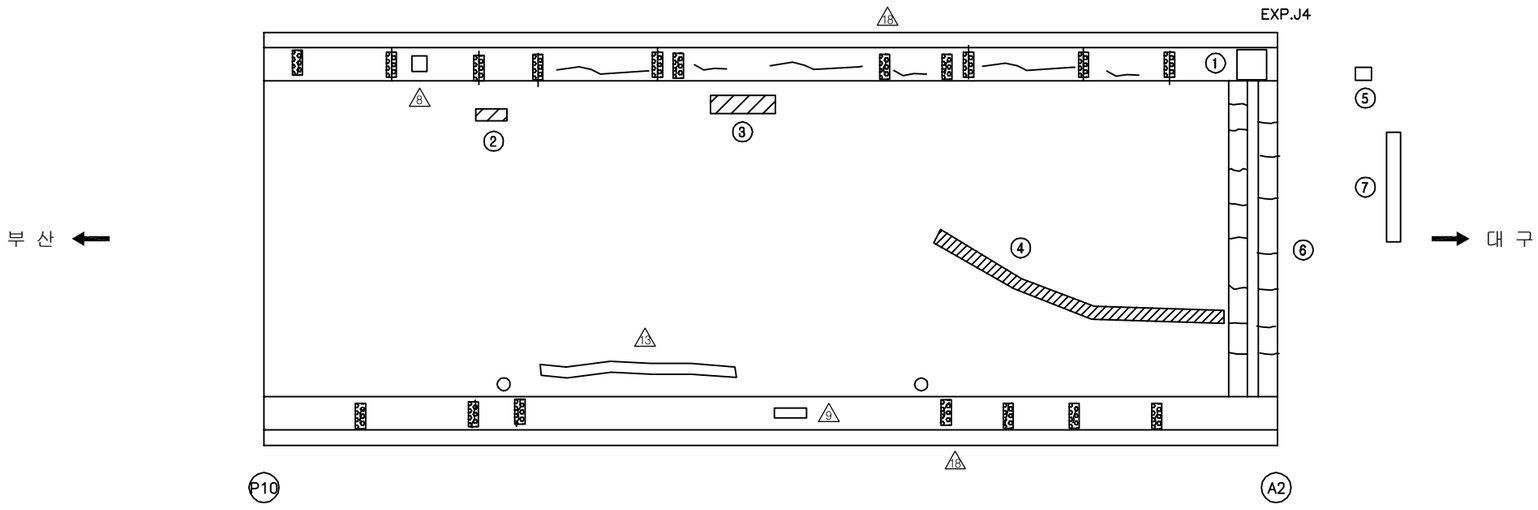
ID:청도2교(부산)-교면포장 S11

번호	신(N)구(P)	손상내용	손상현황						결함상태	손상물량	비고
			폭	길이	너비	물량	단위	개소			
1	구	차수판 앵커 탈락				2.00	EA	2		2.00	
2	구	패임		0.1	1.0	0.10	㎡	1		0.10	
3	구	패임		0.2	2.0	0.40	㎡	1		0.40	
4	구	패임		0.1	20.0	2.00	㎡	1		2.00	
5	구	염수분사장치 커버 변형				1.00	EA	1		1.00	
6	구	후타재 균열	0.2	0.4		0.40	m	15		6.00	
7	신	아스콘 손상		0.1	2.0	0.20	㎡	1		0.20

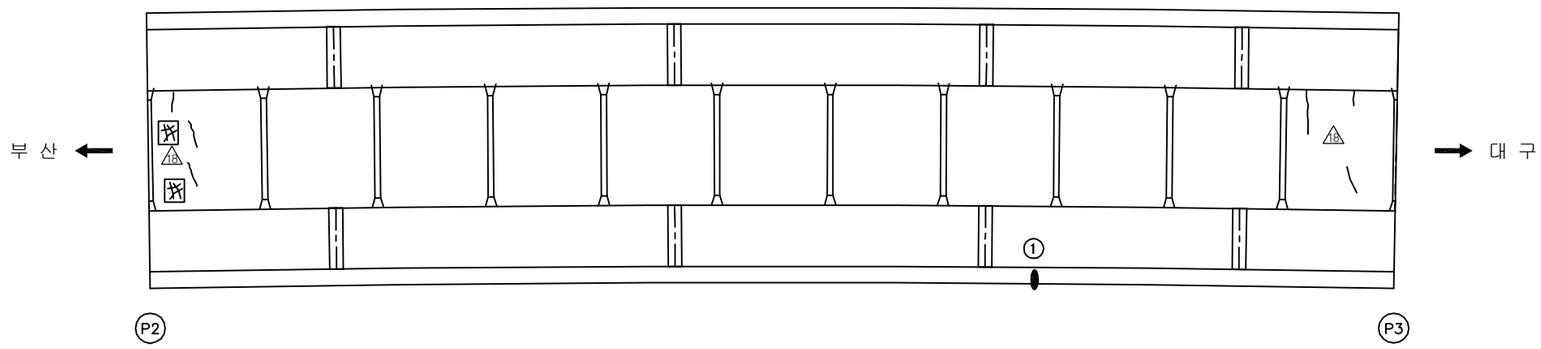
ID:청도2교(부산)-바닥판하면 S3

번호	신(N)구(P)	손상내용	손상현황						결함상태	손상물량	비고
			폭	길이	너비	물량	단위	개소			
1	구	백태		0.4	1.0	0.40	㎡	1		0.40

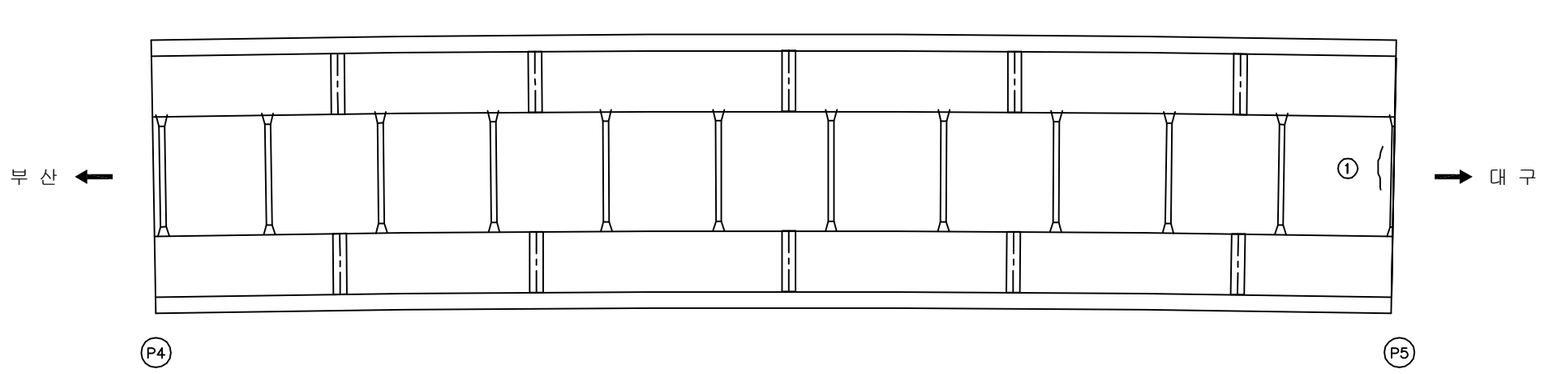
ID:청도2교(부산)-바닥판하면 S5

번호	신(N)구(P)	손상내용	손상현황						결함상태	손상물량	비고
			폭	길이	너비	물량	단위	개소			
1	구	균열(0.3mm미만)	0.2	1.0		1.00	m	1		1.00

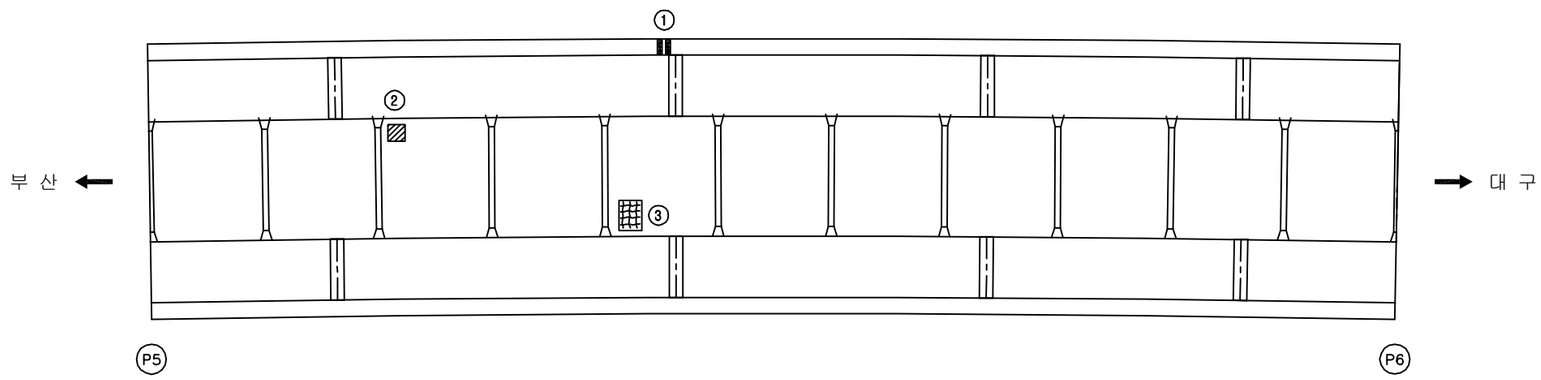
ID:청도2교(부산)-바닥판하면 S6

번호	신(N)구(P)	손상내용	손상현황						결함상태	손상물량	비고
			폭	길이	너비	물량	단위	개소			
1	구	균열부백태		0.6	0.1	0.06	㎡	2		0.12	
2	구	재료분리		0.5	0.5	0.25	㎡	1		0.25	
3	구	망상균열		2.0	2.5	5.00	㎡	1		5.00

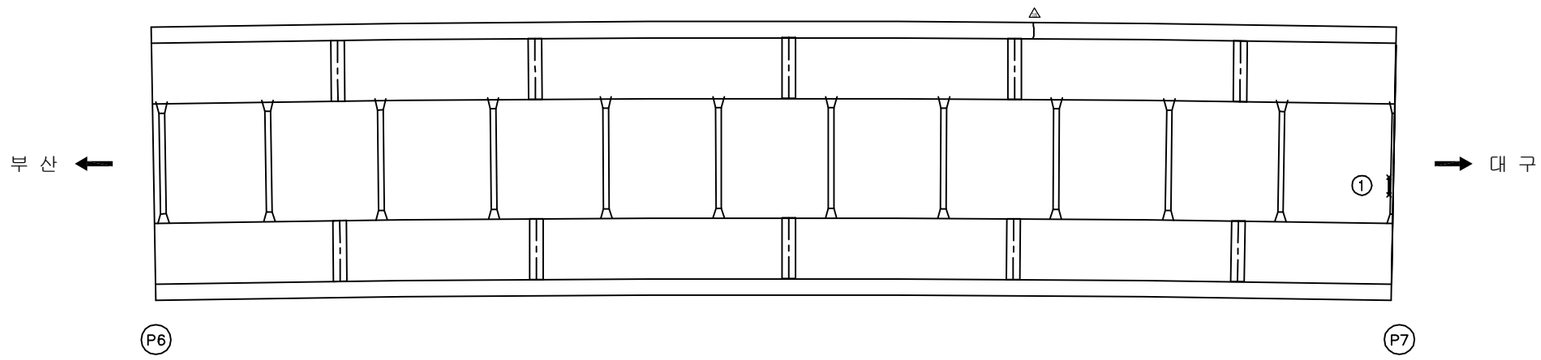
ID:청도2교(부산)-바닥판하면 S7

번호	신(N)구(P)	손상내용	손상현황						결함상태	손상물량	비고
			폭	길이	너비	물량	단위	개소			
1	구	철근노출		0.1	1.0	0.10	㎡	1		0.10

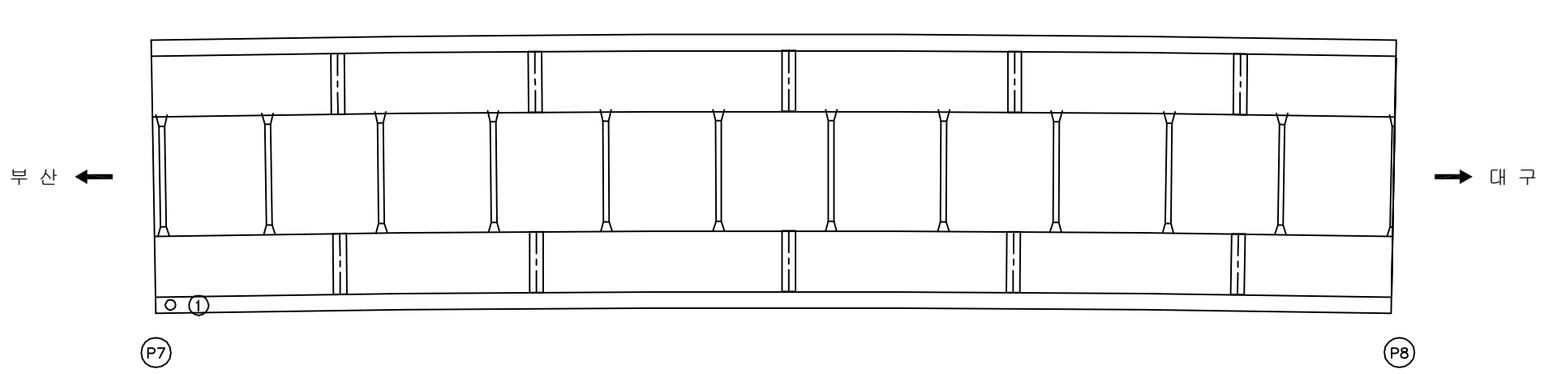
ID:청도2교(부산)-바닥판하면 S8

번호	신(N)구(P)	손상내용	손상현황						결함상태	손상물량	비고
			폭	길이	너비	물량	단위	개소			
1	구	유도배수관 길이부족				2.00	EA	2		2.00
