2. 청도2교

(주)위드이앤오	Project Title 2017년 상반기 시설물 정기점검 용역	Drawing Title 청도2교 (상,하행선) 평면도, 종·횡단면도	Note

(주)위드이앤오	Project Title 2017년 상반기 시설물 정기점검 용역	Drawing Title 청도2교 기호 정의 및 유지관리 이력	Note

용 역 명	2017년 상반기 시설물 정기점검 용역
과업기간	2017. 03. 21 ~ 2017. 06. 30
발 주 처	신대구부산고속도로주식회사
용 역 사	(주)위드이앤오
도면번호	001

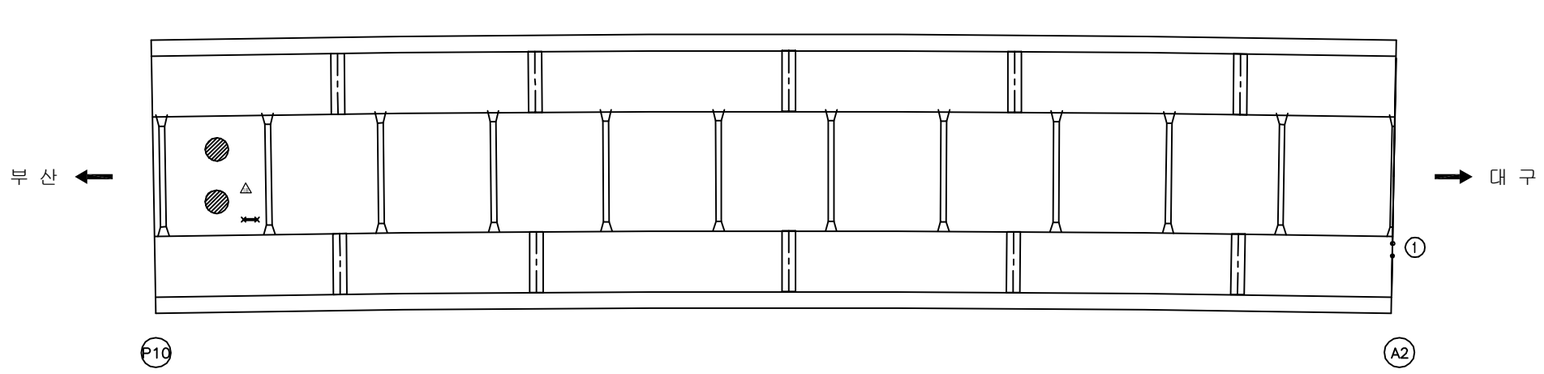
ID:청도2교(부산)-바닥판하면 S11

번호	신(N)구(P)	손상내용	손상현황						결함상태	손상물량	비고
			폭	길이	너비	물량	단위	개소			
1	구	유간조절장치 탈락				2.00	EA	2		2.00

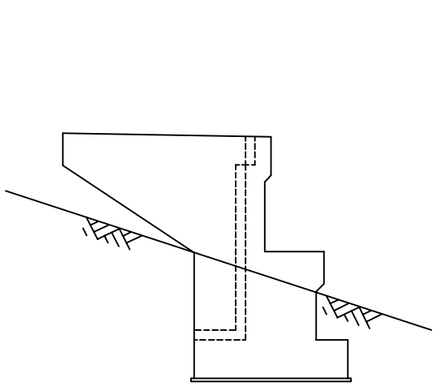
날개벽(좌측)

* 이물질 적치(지장물, 농기계)
