1. 단산대교

SECTION

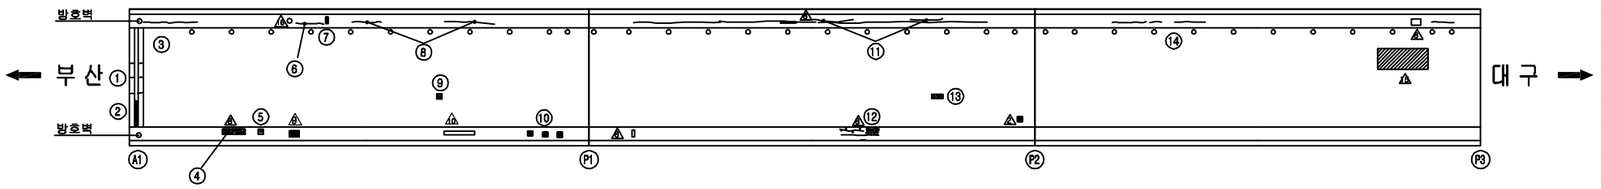
ID:단산대교(대구)-교면포장 S1~S3

번호	신(N)구(P)	손상내용	손상현황						결함상태	손상물량	비고
			폭	길이	너비	물량	단위	개소			
1	구	후타재균열	0.10	0.50		0.50	m	6		3.00	
2	구	이물질퇴적		1.00		1.00	m	1		1.00	
3	구	균열	0.10	6.00		6.00	m	1		6.00	
4	구	보수부 백태		0.10	1.50	0.15	㎡	1		0.15	
5	구	백태		0.10	0.30	0.03	㎡	1		0.03	
6	구	균열	0.10	3.00		3.00	m	1		3.00	
7	구	백태		0.10	0.30	0.03	㎡	1		0.03	
8	구	균열	0.10	3.00		3.00	m	2		6.00	
9	구	패임		0.20	0.20	0.04	㎡	1		0.04	
10	구	백태		0.10	0.10	0.01	㎡	3		0.03	
11	구	균열	0.10	4.00		4.00	m	2		8.00	
12	구	균열부백태		0.50	0.10	0.05	㎡	1		0.05	
13	구	패임		0.40	0.10	0.04	㎡	1		0.04	
14	구	균열	0.10	3.17		3.17	m	3		9.50

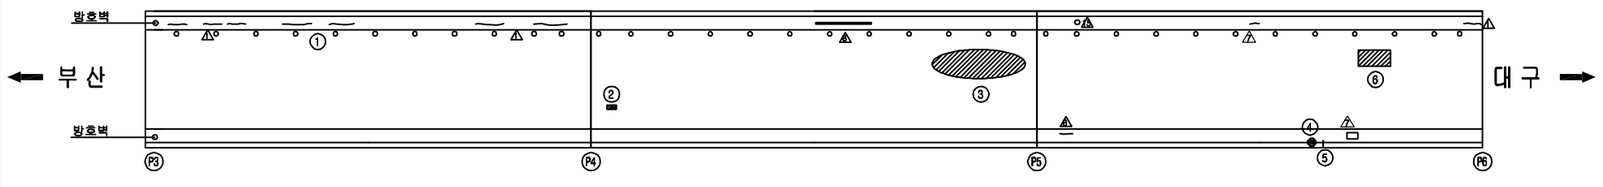
ID:단산대교(대구)-교면포장 S4~S6

번호	신(N)구(P)	손상내용	손상현황						결함상태	손상물량	비고
			폭	길이	너비	물량	단위	개소			
1	구	균열	0.10	2.75		2.75	m	2		5.50	
2	구	패임		0.30	0.10	0.03	㎥	1		0.03	
3	구	라벨링		15.00	2.50	37.50	㎡	1		37.50	
4	구	박리		0.10	0.40	0.04	㎡	1		0.04	
5	구	균열	0.10	0.30		0.30	m	1		0.30	
6	구	라벨링		2.50	5.00	12.50	㎡	1		12.50

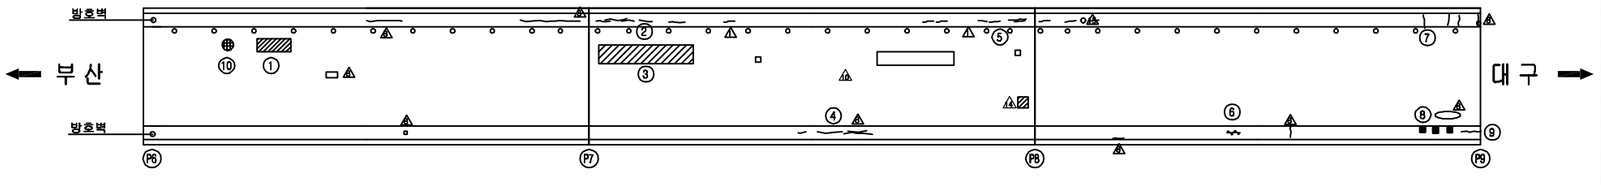
ID:단산대교(대구)-교면포장 S7~S9

번호	신(N)구(P)	손상내용	손상현황						결함상태	손상물량	비고
			폭	길이	너비	물량	단위	개소			
1	구	라벨링		0.70	5.00	3.50	㎡	1		3.50	
2	구	균열	0.10	2.33		2.33	m	3		7.00	
3	구	라벨링		3.00	13.00	39.00	㎡	1		39.00	
4	구	균열	0.10	0.60		0.60	m	3		1.80	
5	구	균열	0.10	0.75		0.75	m	2		1.50	
6	구	균열부백태		0.50	0.10	0.05	㎡	1		0.05	
7	구	균열	0.20	1.30		1.30	m	1		1.30	
8	구	백태		0.20	0.20	0.04	㎡	3		0.12	
9	구	균열	0.10	1.00		1.00	m	1		1.00	
10	신	패임		0.20	0.20	0.04	㎡	1		0.04

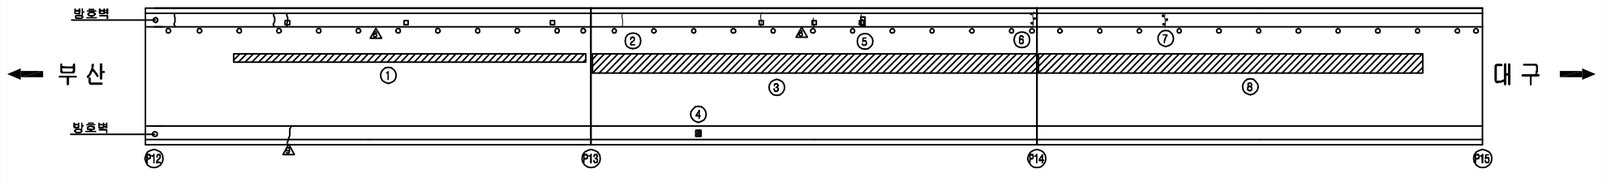
번호	신(N)구(P)	손상내용	손상현황						결함상태	손상물량	비고
			폭	길이	너비	물량	단위	개소			
1	구	라벨링		1.00	38.00	38.00	㎡	1		38.00	
2	구	균열	0.10	1.30		1.30	m	1		1.30	
3	구	라벨링		3.00	50.00	150.00	㎡	1		150.00	
4	구	녹물유출		0.10	0.10	0.01	㎡	1		0.01	
5	구	백태		0.10	0.30	0.03	㎡	1		0.03	
6	구	균열부백태		0.10	0.40	0.04	㎡	1		0.04	
7	구	균열부백태		0.10	0.40	0.04	㎡	1		0.04	
8	구	라벨링		3.00	40.00	120.00	㎡	1		120.00

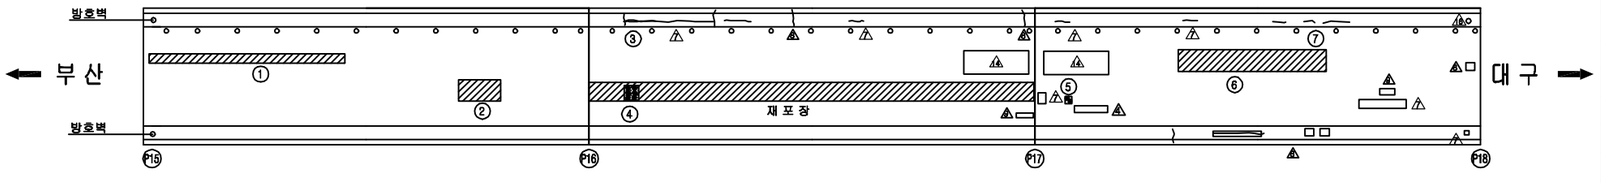
번호	신(N) 구(P)	손상내용	손상현황						결함 상태	손상 물량	비고
			폭	길이	너비	물량	단위	개소			
1	구	라벨링		0.80	20.00	16.00	㎡	1		16.00	
2	구	라벨링		3.00	3.00	9.00	㎡	1		9.00	
3	구	균열	0.20	2.00		2.00	m	1		2.00	
4	구	백태 및 망상균열		2.00	1.00	2.00	㎡	1		2.00	
5	구	보수부 망상균열		0.50	0.50	0.25	㎡	1		0.25	
6	구	라벨링		3.00	20.00	60.00	㎡	1		60.00	
7	구	균열	0.10	1.33		1.33	m	3		4.00

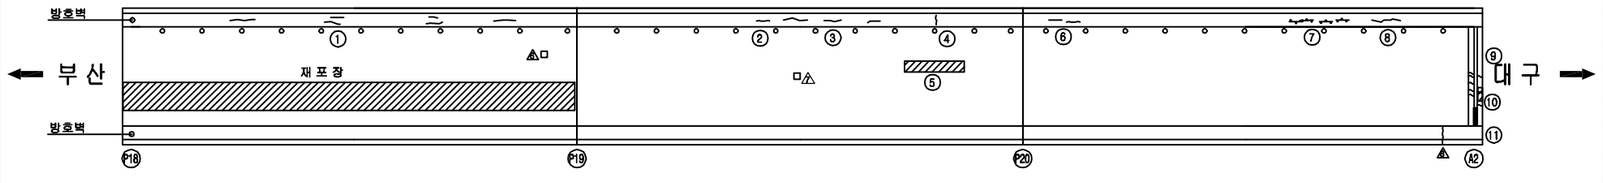
번호	신(N) 구(P)	손상내용	손상현황						결함 상태	손상 물량	비고
			폭	길이	너비	물량	단위	개소			
1	구	균열	0.10	1.33		1.33	m	6		8.00	
2	구	균열	0.10	1.00		1.00	m	1		1.00	
3	구	균열	0.10	1.00		1.00	m	3		3.00	
4	구	균열	0.10	1.00		1.00	m	1		1.00	
5	구	라벨링		0.80	5.00	4.00	㎡	1		4.00	
6	구	균열	0.10	1.00		1.00	m	1		1.00	
7	구	균열부백태	0.10	1.08		1.08	m	4		4.30	
8	구	균열	0.10	1.00		1.00	m	1		1.00	
9	구	후타재균열	0.20	0.50		0.50	m	8		4.00	
10	구	후타재 파손(경미)		0.10	0.30	0.03	㎡	1		0.03	
11	구	이물질퇴적		1.20		1.20	m	1		1.20

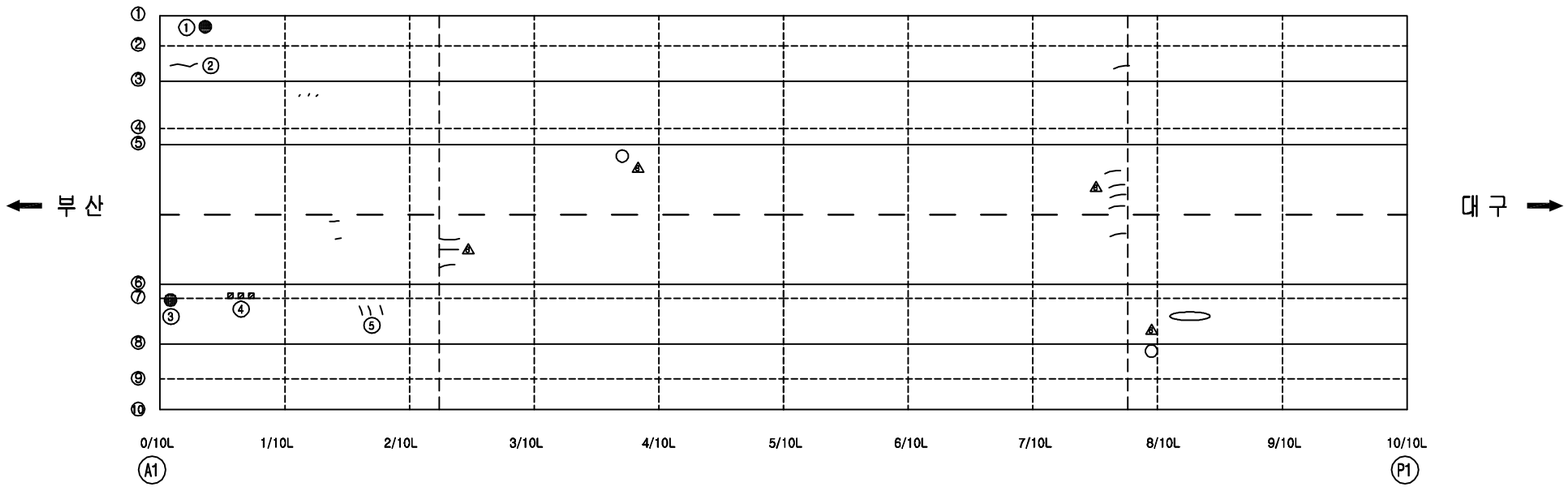
번호	신(N) 구(P)	손상내용	손상현황						결함 상태	손상 물량	비고
			폭	길이	너비	물량	단위	개소			
1	구	백태		0.10	0.10	0.01	㎡	1		0.01	
2	구	균열	0.10	1.00		1.00	m	1		1.00	
3	구	백태		0.50	0.30	0.15	㎡	1		0.15	
4	구	파손		0.10	0.10	0.01	㎡	3		0.03	
5	구	균열	0.10	0.40		0.40	m	3		1.20

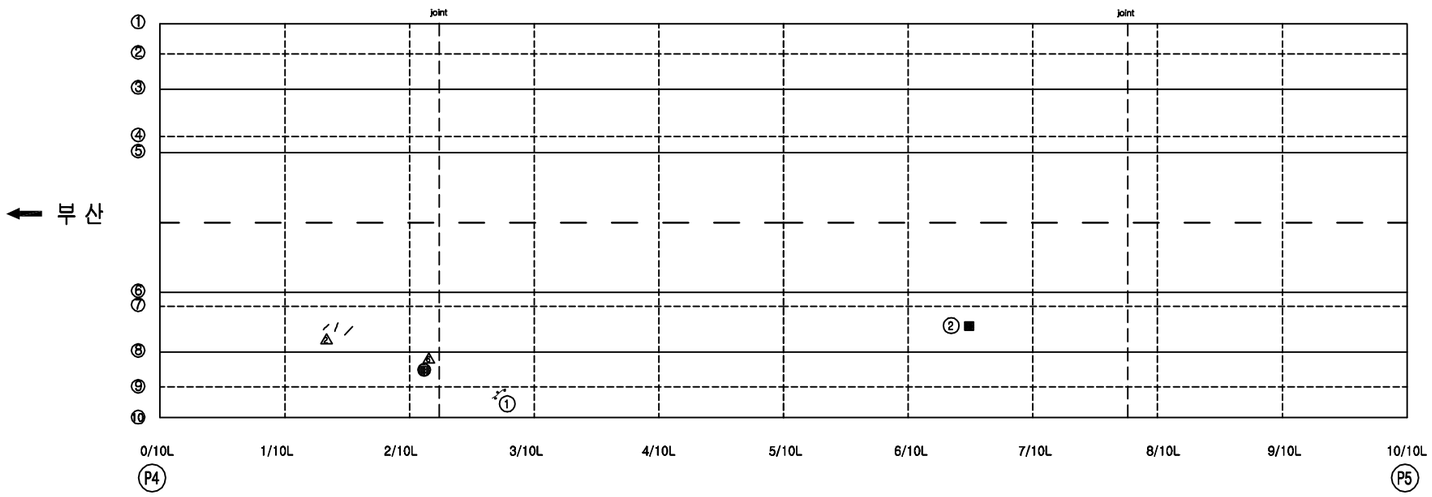
번호	신(N)구(P)	손상내용	손상현황						결함상태	손상물량	비고
			폭	길이	너비	물량	단위	개소			
1	구	균열부백태	0.10	0.30		0.30	m	1		0.30	
2	구	백태		0.10	0.10	0.01	㎡	1		0.01

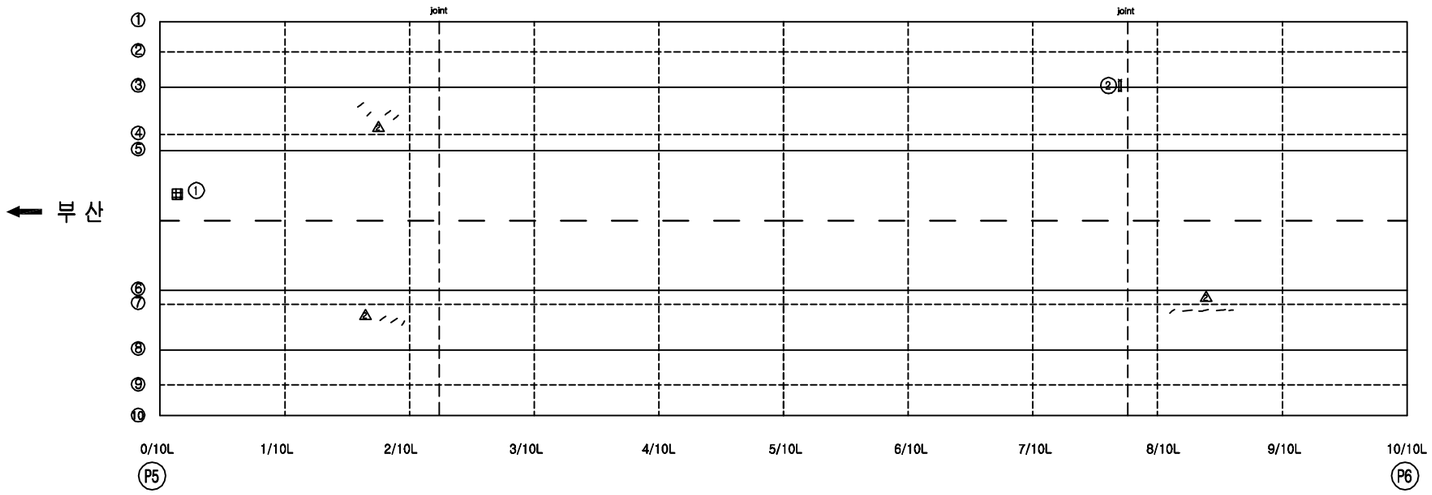
번호	신(N)구(P)	손상내용	손상현황						결함상태	손상물량	비고
			폭	길이	너비	물량	단위	개소			
1	구	철근노출		0.20		0.20	m	1		0.20	
2	구	들뜸		0.20	0.60	0.12	㎡	1		0.12

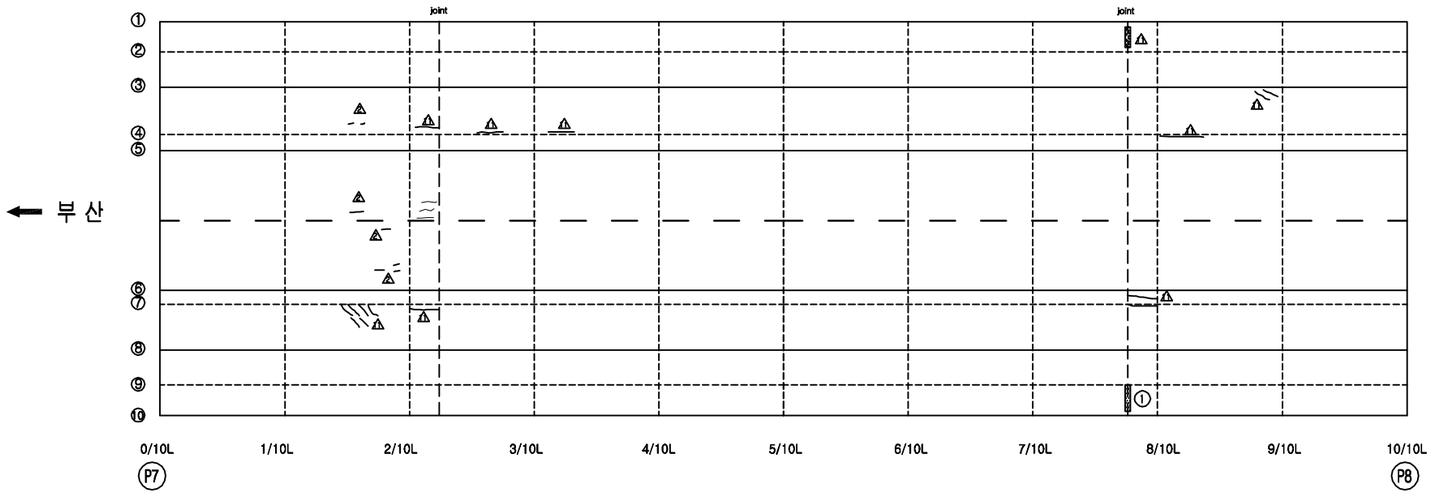
번호	신(N)구(P)	손상내용	손상현황						결함상태	손상물량	비고
			폭	길이	너비	물량	단위	개소			
1	구	보수부 백태		0.10	0.50	0.05	㎡	1		0.05

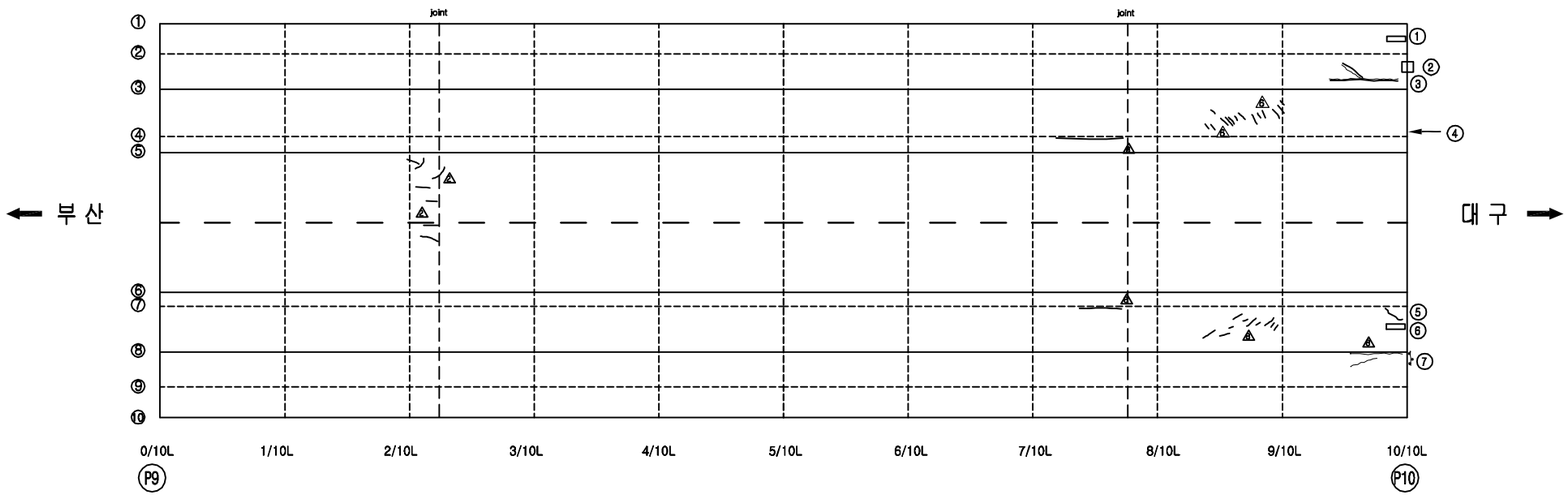
번호	신(N)구(P)	손상내용	손상현황						결함상태	손상물량	비고
			폭	길이	너비	물량	단위	개소			
1	구	물끊기홈 미설치		0.60		0.60	m	1		0.60	
2	구	유도배수관 길이부족				1.00	개소	1		1.00	
3	구	보수부재균열	0.10	2.00		2.00	m	1		2.00	
4	구	파손		0.50	0.30	0.15	㎡	1		0.15	
5	구	균열	0.10	0.70		0.70	m	1		0.70	
6	구	물끊기홈 미설치		0.60		0.60	m	1		0.60	
7	구	균열부백태		1.50	0.10	0.15	㎡	1		0.15

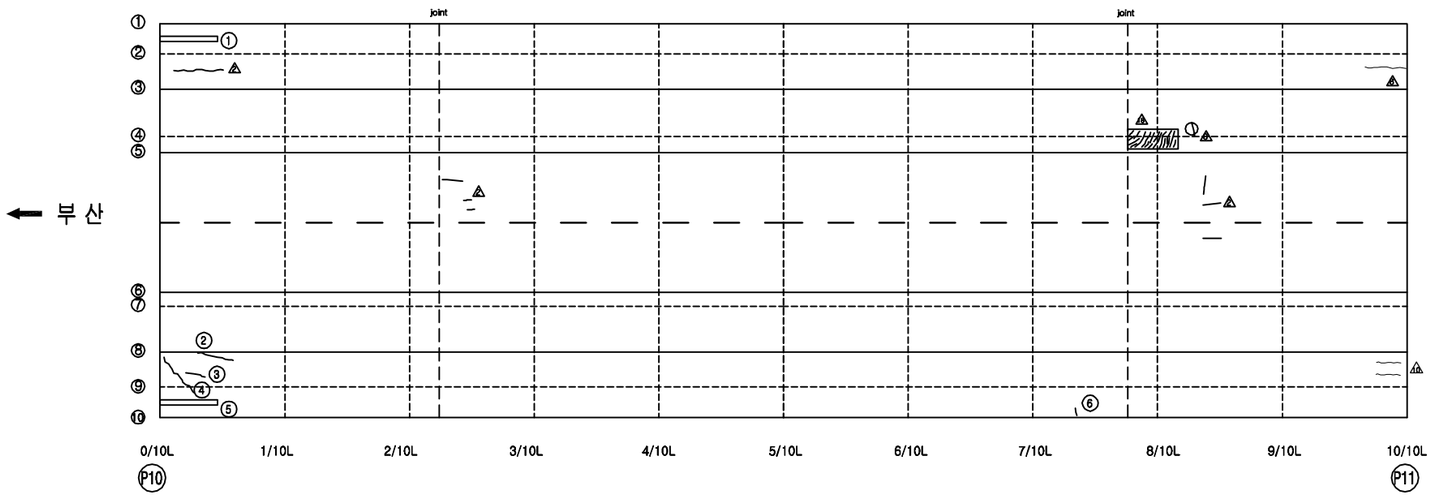
ID:단산대교(대구)-거더외부 S11

번호	신(N) 구(P)	손상내용	손상현황						결함 상태	손상 물량	비고
			폭	길이	너비	물량	단위	개소			
1	구	물끊기홈 미설치		3.00		3.00	m	1		3.00	
2	구	균열	0.10	1.50		1.50	m	1		1.50	
3	구	균열	0.10	1.00		1.00	m	1		1.00	
4	구	균열	0.10	2.50		2.50	m	1		2.50	
5	구	물끊기홈 미설치		3.00		3.00	m	1		3.00	
6	구	균열	0.10	0.40		0.40	m	1		0.40

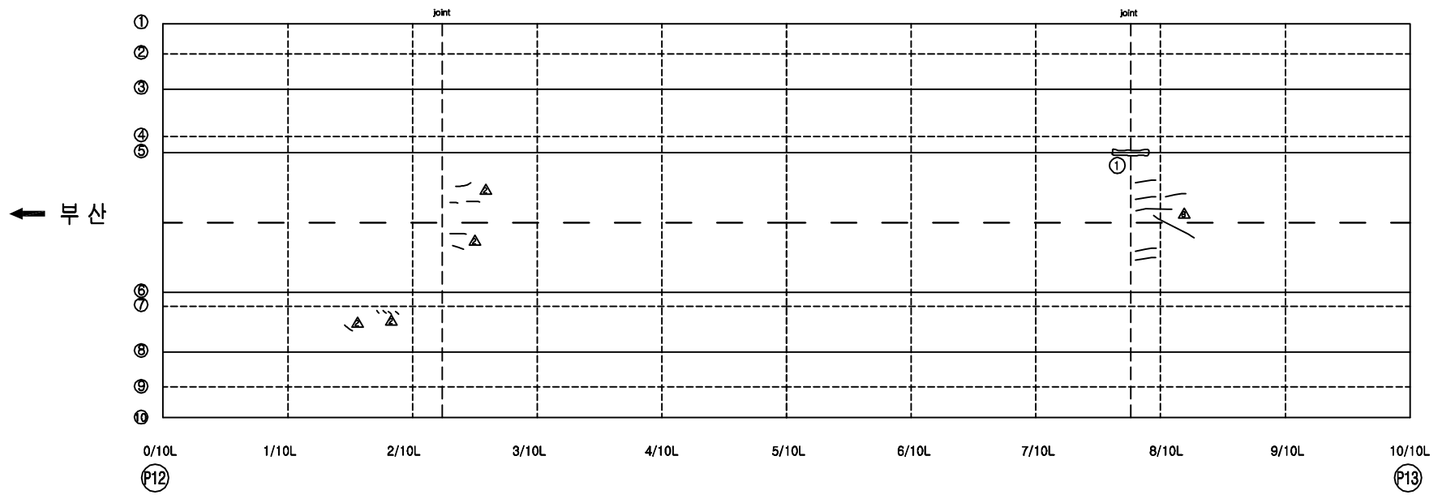
번호	신(N)구(P)	손상내용	손상현황						결함상태	손상물량	비고
			폭	길이	너비	물량	단위	개소			
1	구	보수부 들뜸		0.20	0.60	0.12	㎡	1		0.12

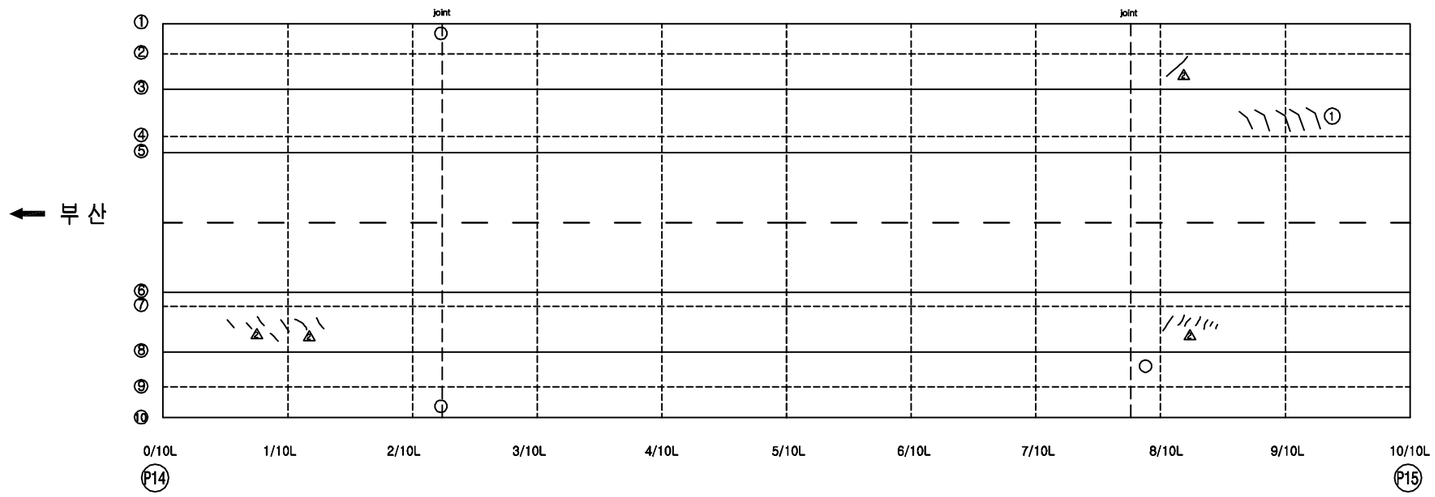
번호	신(N)구(P)	손상내용	손상현황						결함상태	손상물량	비고
			폭	길이	너비	물량	단위	개소			
1	구	균열	0.10	0.60		0.60	m	5		3.00

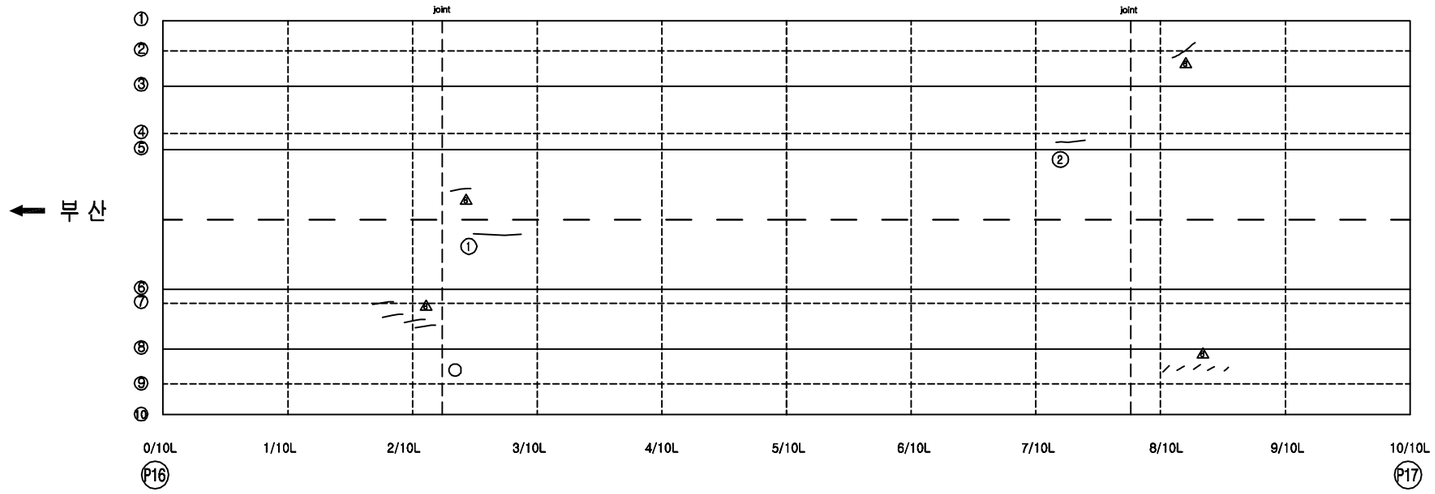
번호	신(N)구(P)	손상내용	손상현황						결함상태	손상물량	비고
			폭	길이	너비	물량	단위	개소			
1	구	균열	0.10	1.50		1.50	m	1		1.50	
2	구	균열	0.10	1.00		1.00	m	1		1.00

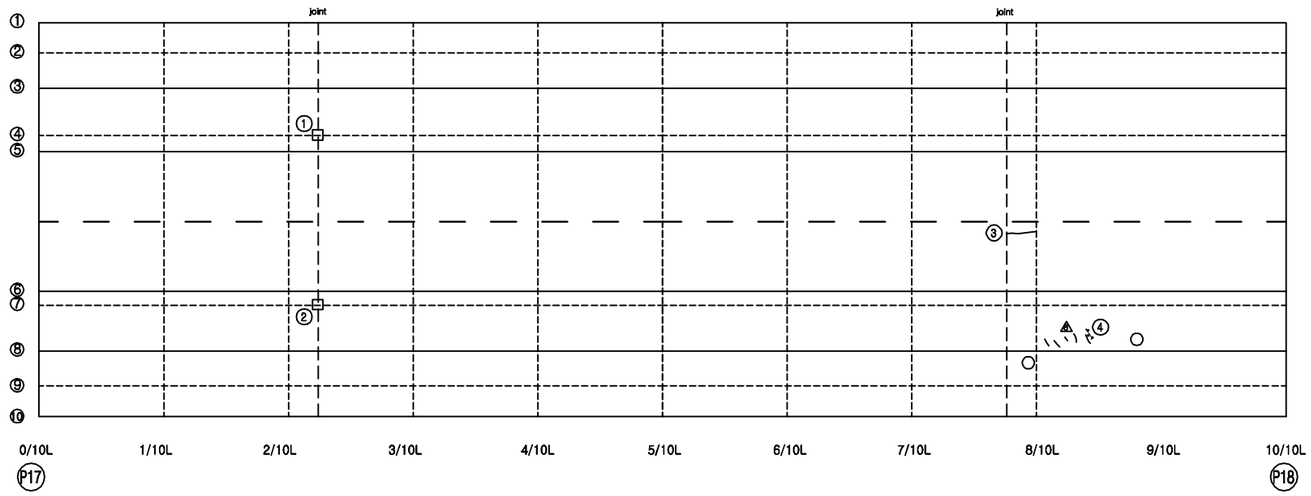
ID:단산대교(대구)-거더외부 S18

번호	신(N)구(P)	손상내용	손상현황						결함상태	손상물량	비고
			폭	길이	너비	물량	단위	개소			
1	구	들뜸		0.20	0.60	0.12	㎡	1		0.12	
2	구	박리		0.20	0.50	0.10	㎡	1		0.10	
3	구	균열	0.10	0.90		0.90	m	1		0.90	
4	구	균열부백태		0.10	0.10	0.01	㎡	1		0.01

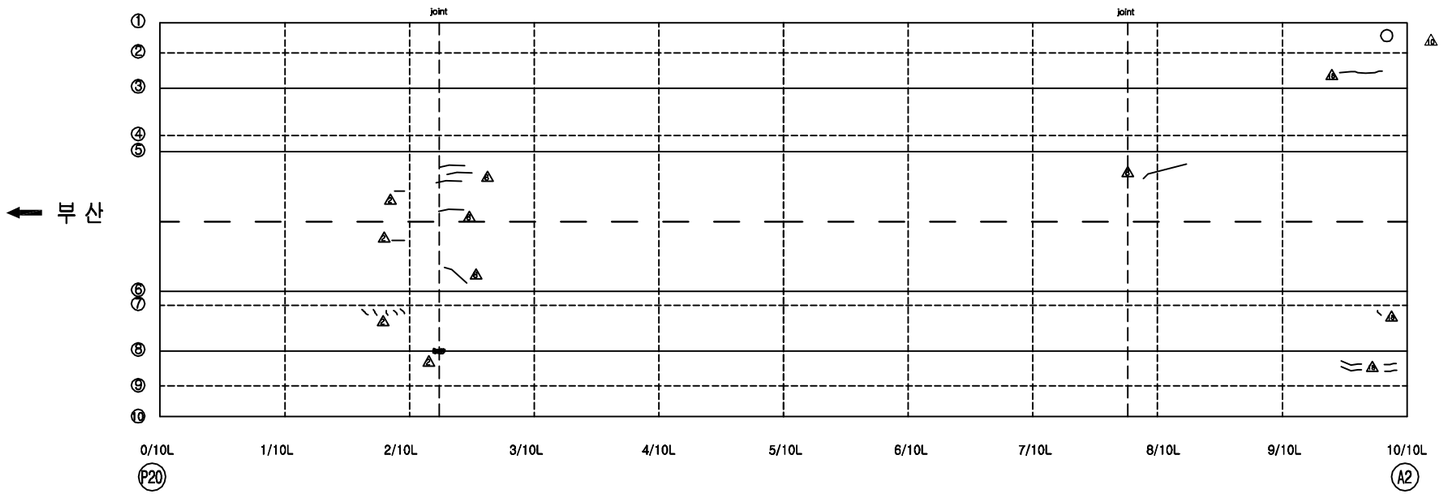
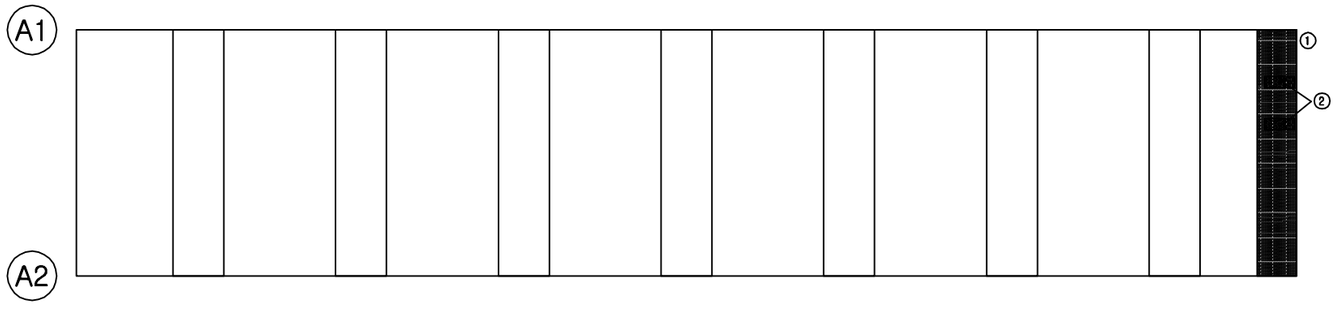
번호	신(N)구(P)	손상내용	손상현황						결함상태	손상물량	비고
			폭	길이	너비	물량	단위	개소			
1	구	신축이음 하부 부식		0.40	1.00	0.40	㎡	1		0.40	
2	구	고무재 열화		0.20		2.00	m	2		0.40

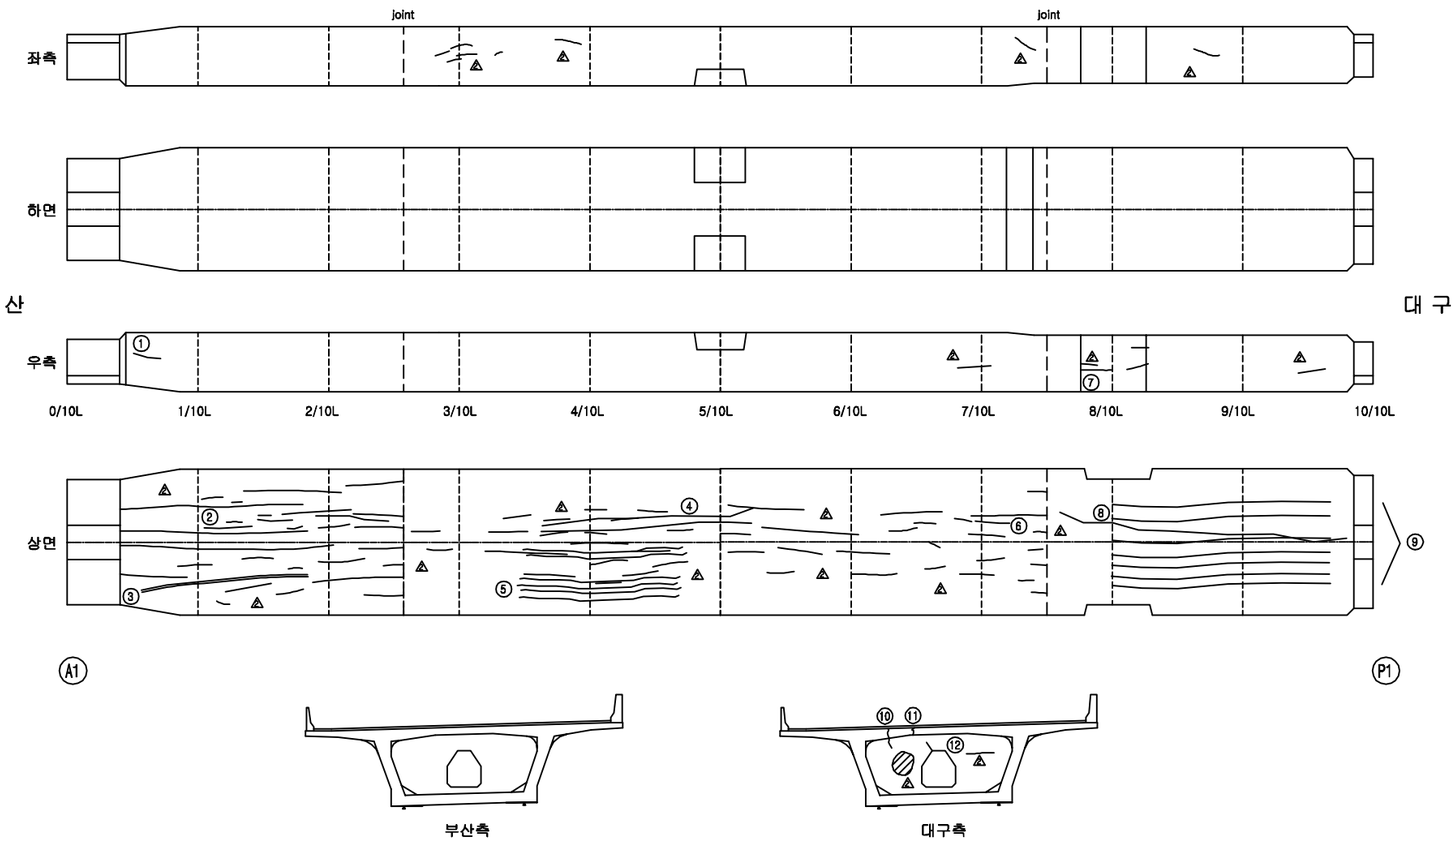
ID:단산대교(대구)-거더내부 S1

번호	신(N)구(P)	손상내용	손상현황						결함상태	손상물량	비고
			폭	길이	너비	물량	단위	개소			
1	구	균열	0.10	1.50		1.50	m	1		1.50	
2	구	균열	0.10	0.80		0.80	m	4		3.20	
3	구	보수부재균열	0.10	11.00		11.00	m	1		11.00	
4	구	균열	0.10	3.67		3.67	m	3		11.00	
5	구	균열	0.10	10.00		10.00	m	6		60.00	
6	구	균열	0.10	1.50		1.50	m	1		1.50	
7	구	균열	0.10	0.40		0.40	m	1		0.40	
8	구	균열	0.10	12.00		12.00	m	1		12.00	
9	구	균열	0.10	7.14		7.14	m	7		50.00	
10	구	균열	0.10	0.80		0.80	m	1		0.80	
11	구	균열	0.10	0.40		0.40	m	1		0.40	
12	구	균열	0.10	0.50		0.50	m	1		0.50

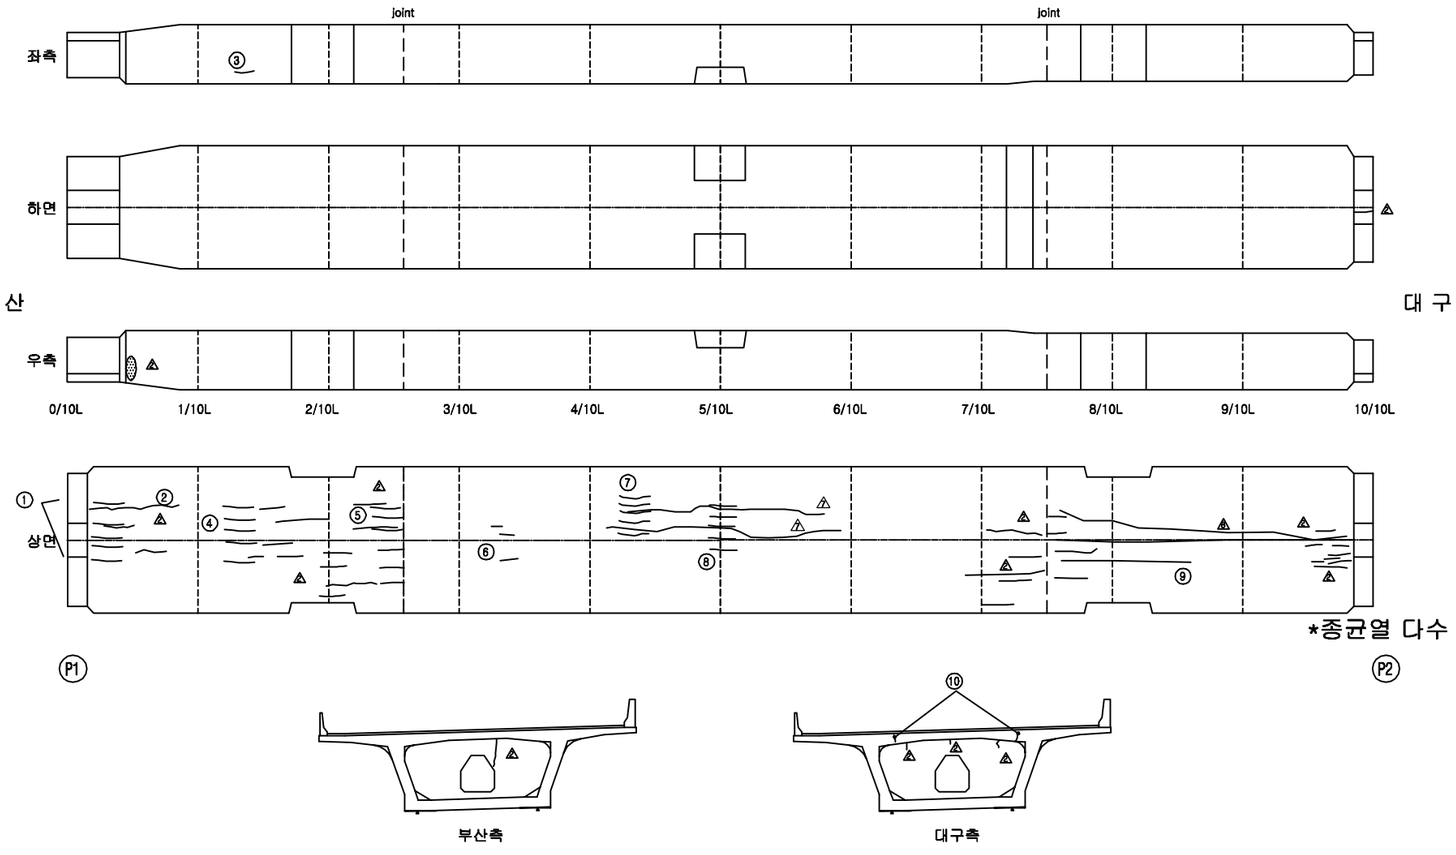
번호	신(N)구(P)	손상내용	손상현황						결함상태	손상물량	비고
			폭	길이	너비	물량	단위	개소			
1	구	균열	0.10	2.00		2.00	m	5		10.00	
2	구	균열	0.10	2.00		2.00	m	1		2.00	
3	구	균열	0.10	1.20		1.20	m	1		1.20	
4	구	균열	0.10	2.00		2.00	m	5		10.00	
5	구	균열	0.10	2.00		2.00	m	3		6.00	
6	구	균열	0.10	1.67		1.67	m	3		5.00	
7	구	균열	0.10	0.30		0.30	m	5		1.50	
8	구	균열	0.10	3.00		3.00	m	5		15.00	
9	구	균열	0.10	4.00		4.00	m	10		40.00	
10	구	균열	0.10	0.20		0.20	m	2		0.40

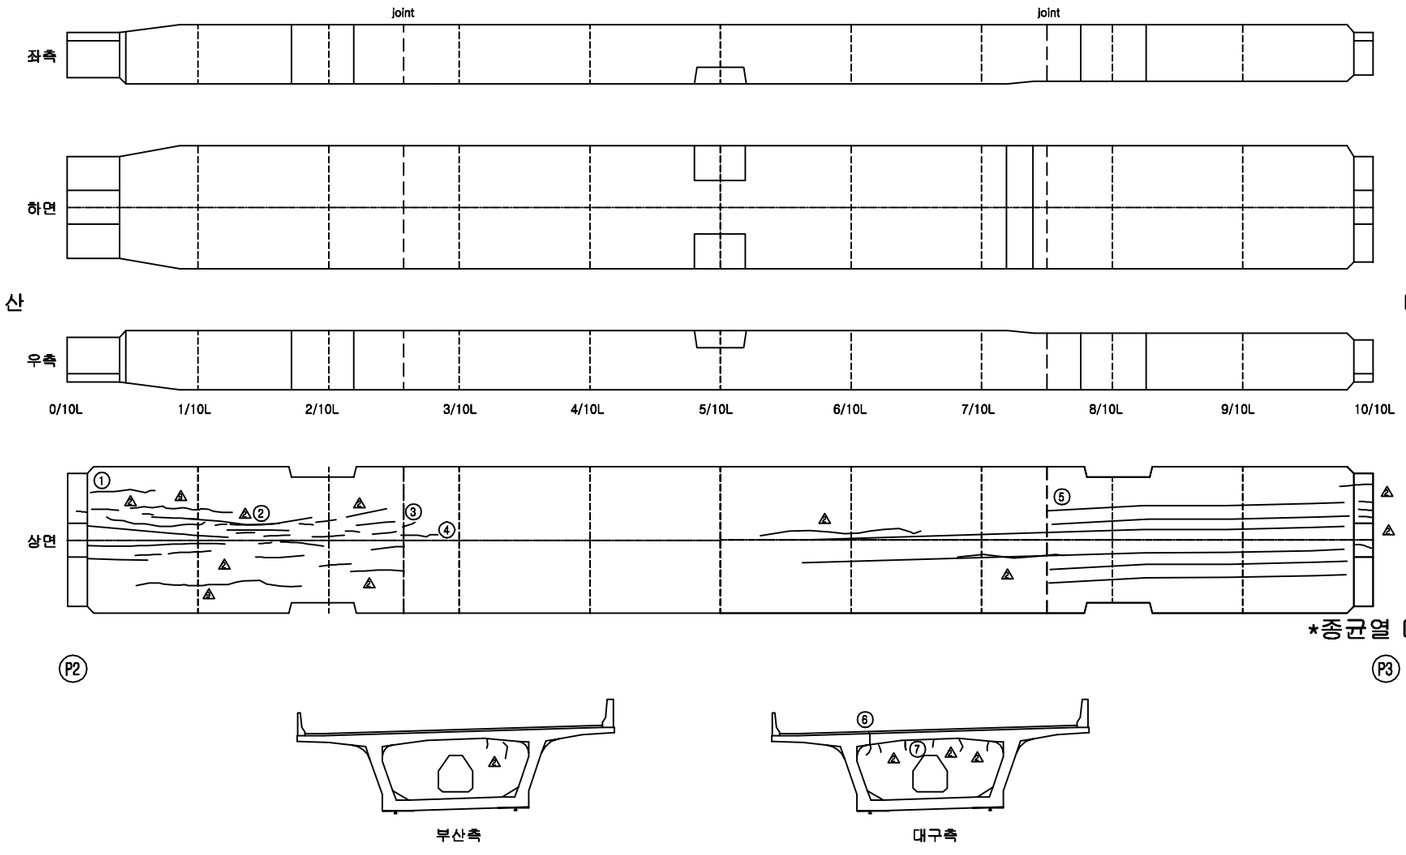
번호	신(N)구(P)	손상내용	손상현황						결함상태	손상물량	비고
			폭	길이	너비	물량	단위	개소			
1	구	균열	0.10	4.00		4.00	m	1		4.00	
2	구	균열	0.10	4.00		4.00	m	2		8.00	
3	구	균열	0.10	1.00		1.00	m	1		1.00	
4	구	균열	0.10	2.50		2.50	m	1		2.50	
5	구	균열	0.10	12.50		12.50	m	6		75.00	
6	구	균열	0.10	0.70		0.70	m	1		0.70	
7	구	보수부재균열	0.10	0.70		0.70	m	1		0.70

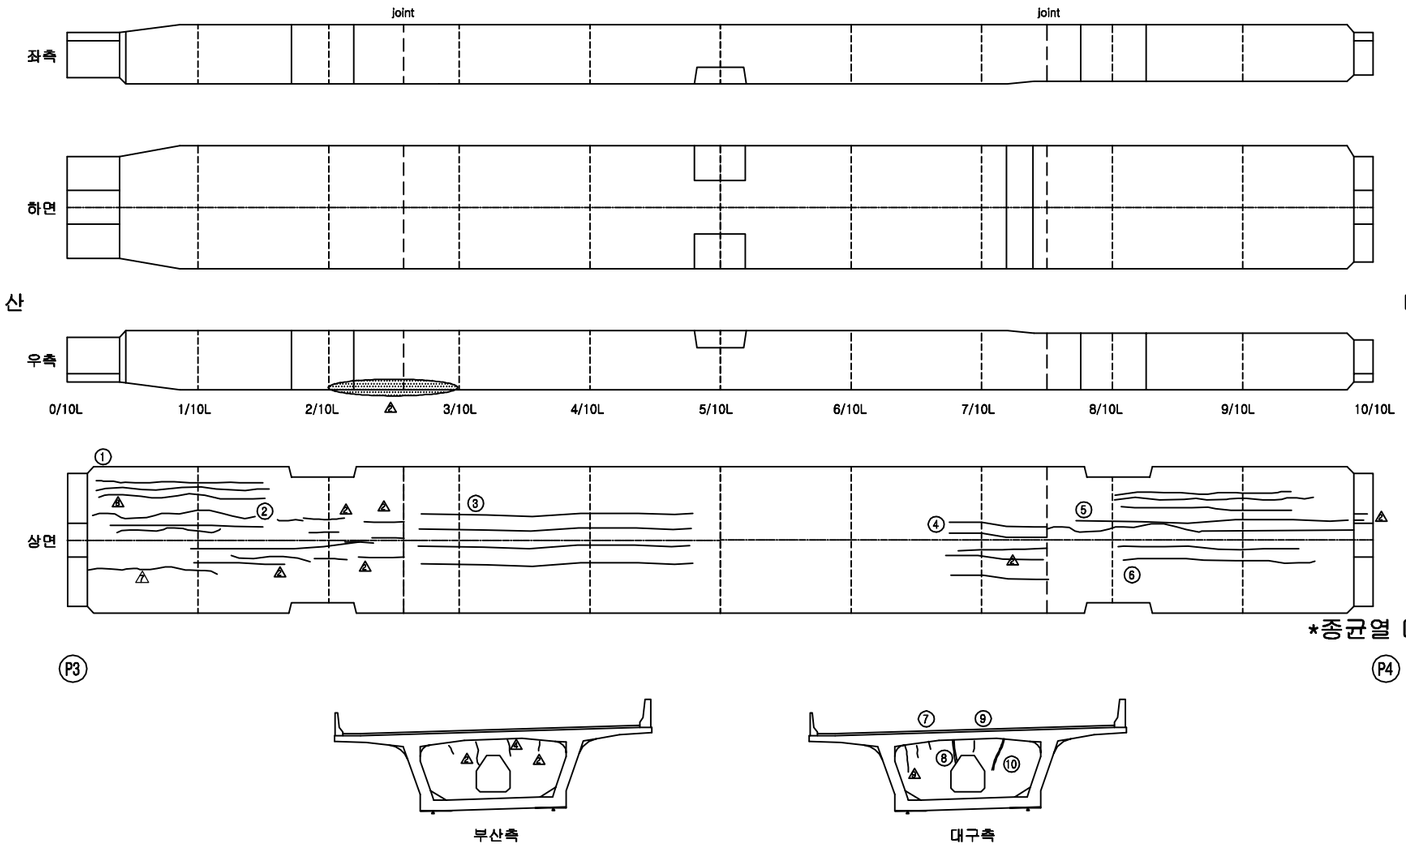
번호	신(N)구(P)	손상내용	손상현황						결함상태	손상물량	비고
			폭	길이	너비	물량	단위	개소			
1	구	균열	0.10	13.00		13.00	m	3		39.00	
2	구	균열	0.10	5.67		5.67	m	3		17.00	
3	구	균열	0.10	10.00		10.00	m	4		40.00	
4	구	균열	0.10	4.50		4.50	m	4		18.00	
5	구	균열	0.10	10.00		10.00	m	2		20.00	
6	구	균열	0.10	17.00		17.00	m	5		85.00	
7	구	균열	0.30	0.40		0.40	m	1		0.40	
8	구	보수부재균열	0.10	0.80		0.80	m	1		0.80	
9	구	균열	0.30	0.80		0.80	m	1		0.80	
10	구	보수부재균열	0.10	1.30		1.30	m	1		1.30

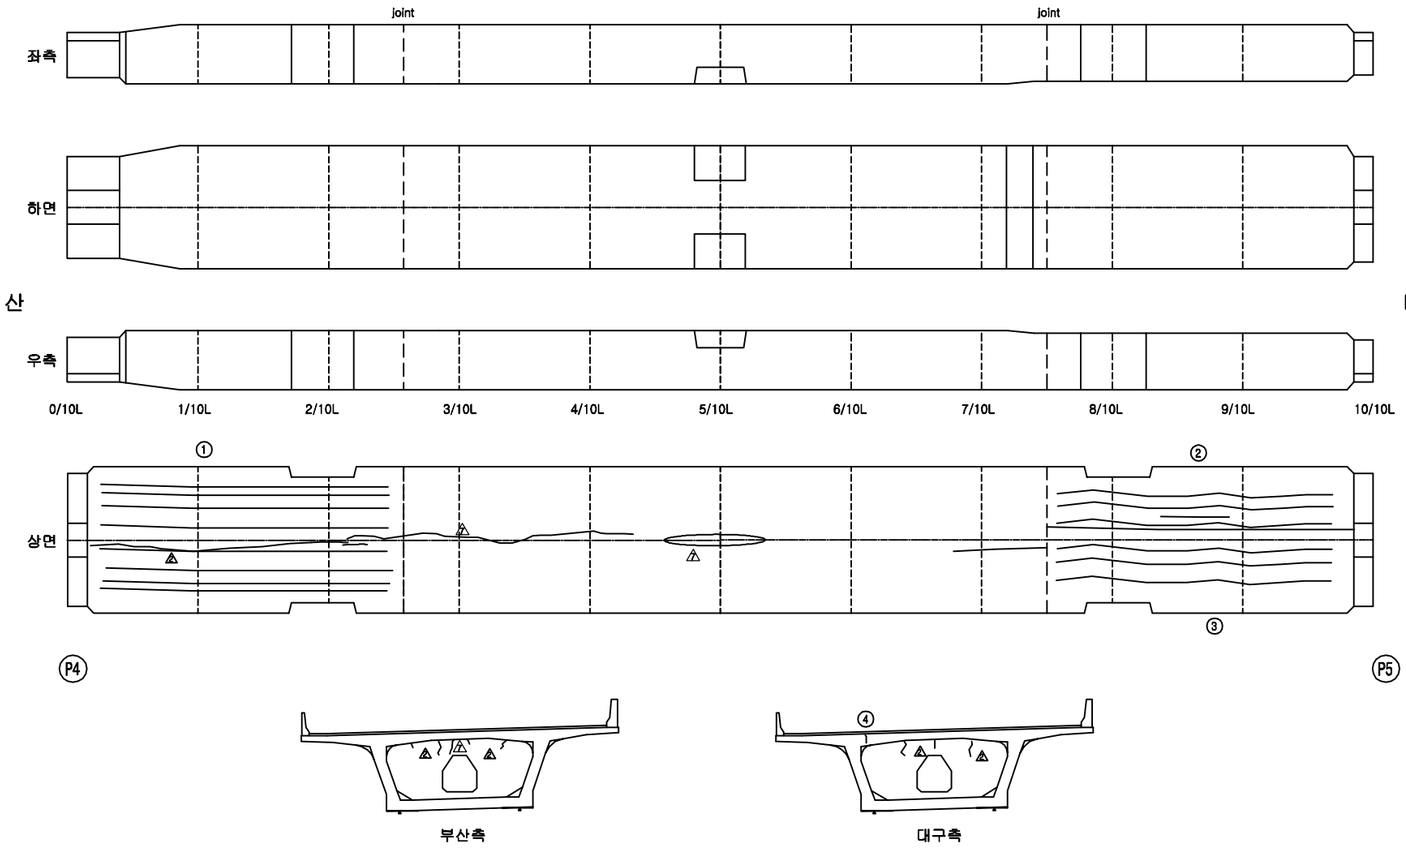
번호	신(N)구(P)	손상내용	손상현황						결함상태	손상물량	비고
			폭	길이	너비	물량	단위	개소			
1	구	균열	0.10	10.00		10.00	m	8		80.00	
2	구	균열	0.10	6.67		6.67	m	3		20.00	
3	구	균열	0.10	10.00		10.00	m	6		60.00	
4	구	균열	0.10	0.40		0.40	m	1		0.40

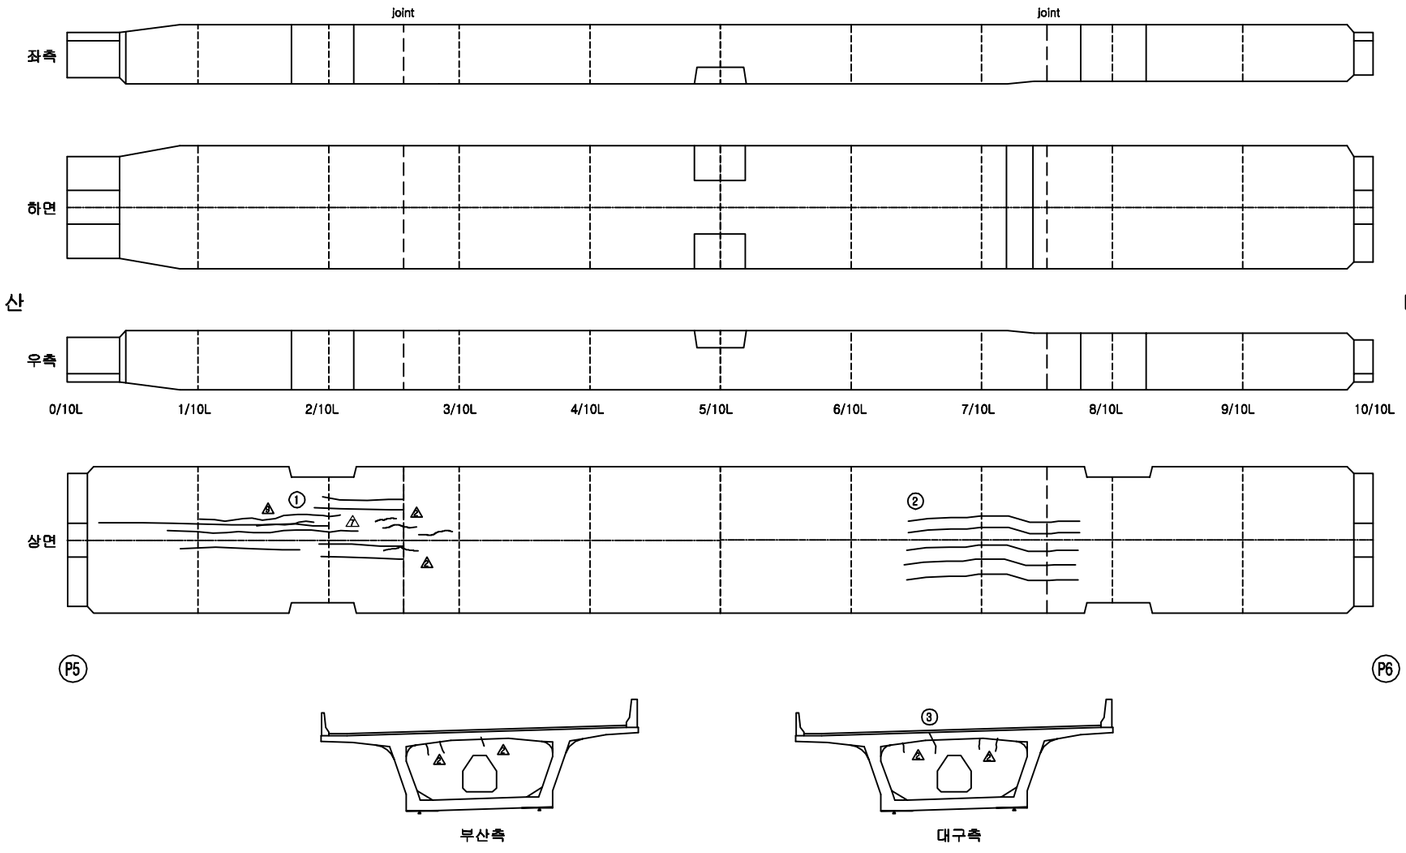
번호	신(N)구(P)	손상내용	손상현황						결함상태	손상물량	비고
			폭	길이	너비	물량	단위	개소			
1	구	균열	0.10	4.00		4.00	m	6		24.00	
2	구	균열	0.10	5.00		5.00	m	5		25.00	
3	구	균열	0.10	0.80		0.80	m	1		0.80

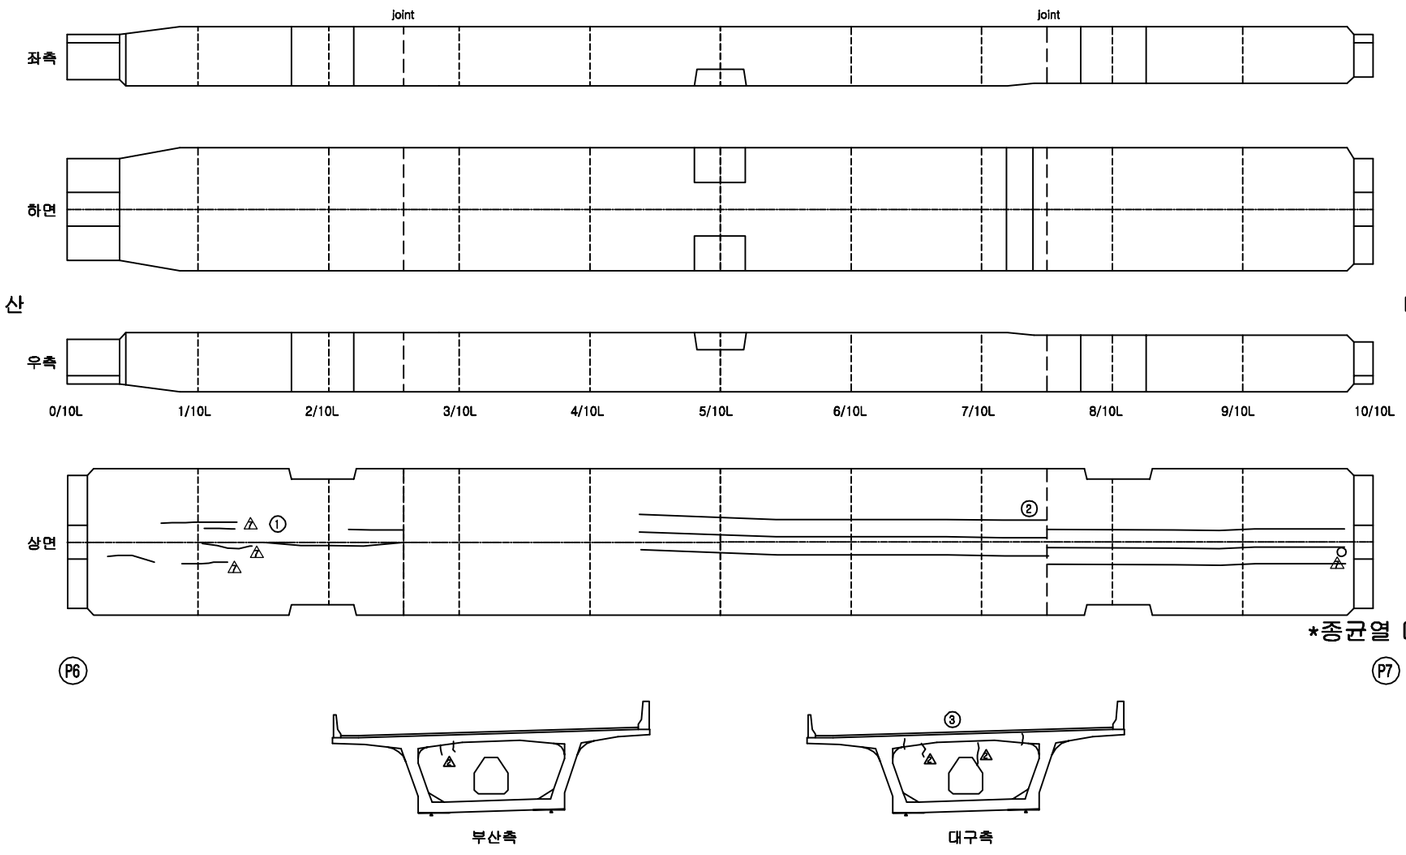
번호	신(N)구(P)	손상내용	손상현황						결함상태	손상물량	비고
			폭	길이	너비	물량	단위	개소			
1	구	균열	0.10	3.67		3.67	m	3		11.00	
2	구	균열	0.10	12.50		12.50	m	6		75.00	
3	구	균열	0.10	0.40		0.40	m	2		0.80

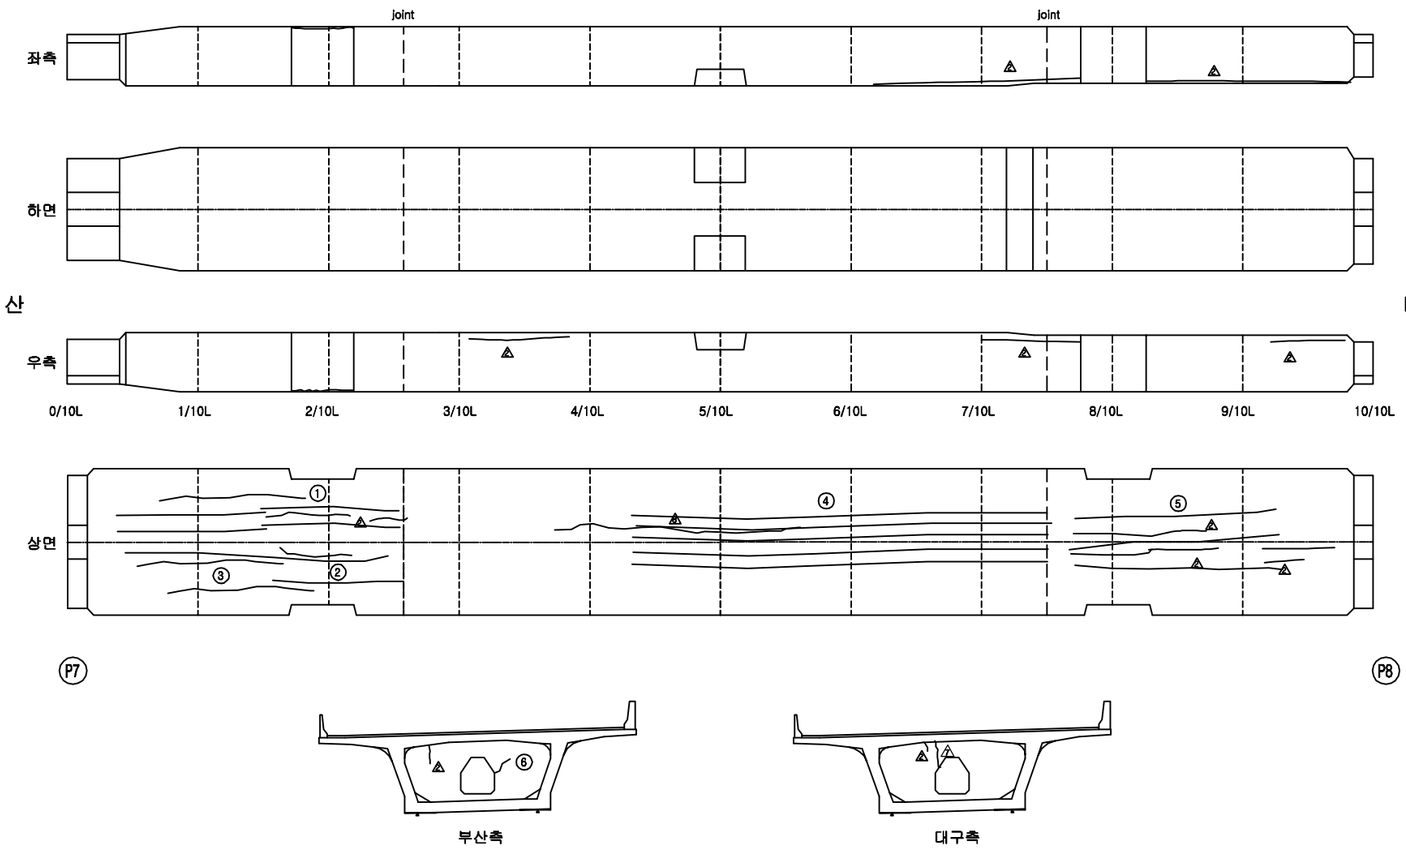
번호	신(N)구(P)	손상내용	손상현황						결함상태	손상물량	비고
			폭	길이	너비	물량	단위	개소			
1	구	균열	0.10	10.00		10.00	m	5		50.00	
2	구	균열	0.10	1.00		1.00	m	3		3.00	
3	구	균열	0.10	9.00		9.00	m	3		27.00	
4	구	균열	0.10	17.00		17.00	m	5		85.00	
5	구	균열	0.10	5.60		5.60	m	5		28.00	
6	구	균열	0.10	0.80		0.80	m	1		0.80

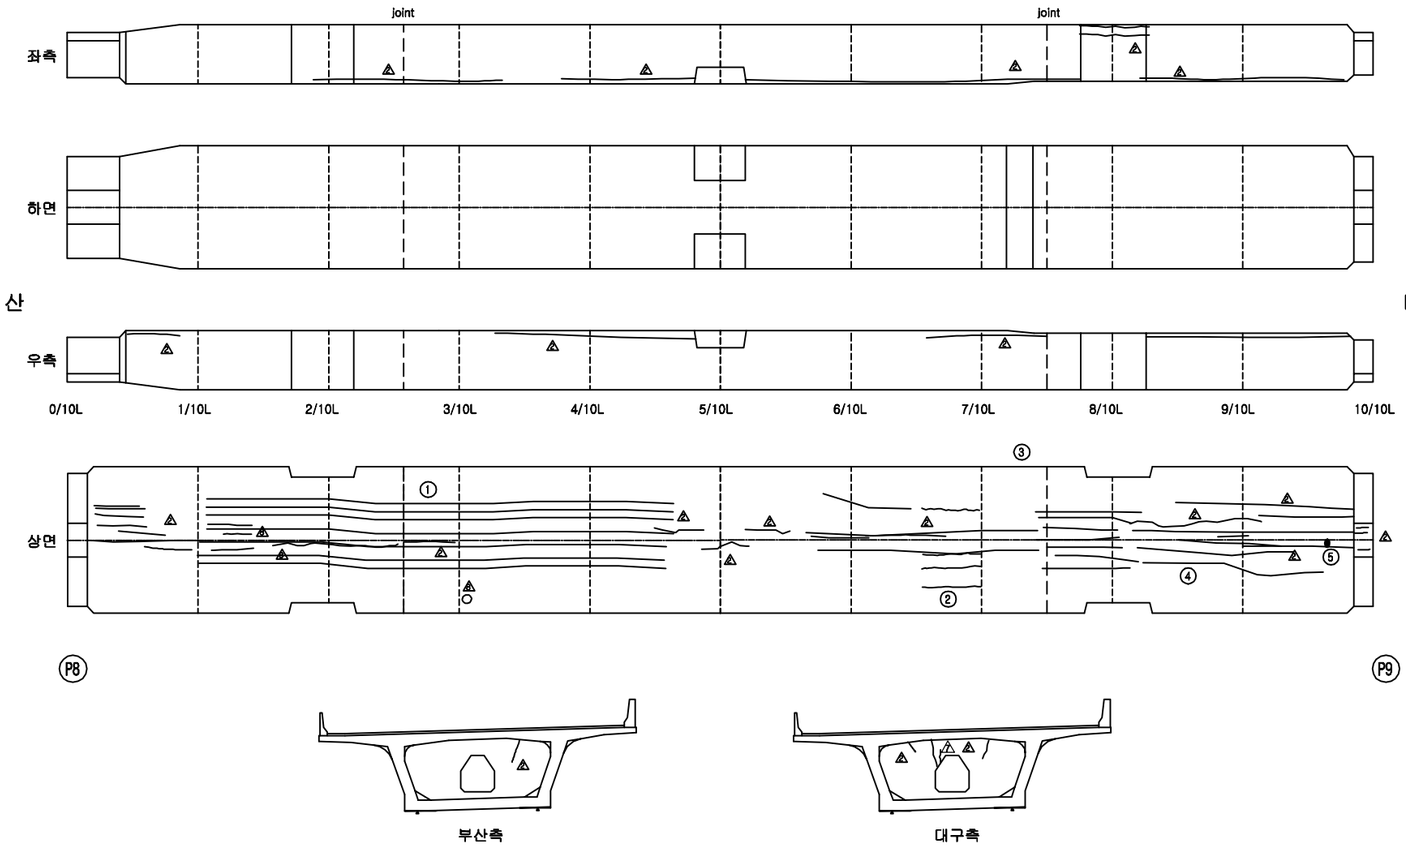
번호	신(N) 구(P)	손상내용	손상현황						결함 상태	손상 물량	비고
			폭	길이	너비	물량	단위	개소			
1	구	균열	0.10	7.92		7.92	m	12		95.00	
2	구	균열	0.10	3.50		3.50	m	4		14.00	
3	구	균열	0.10	4.55		4.55	m	11		50.00	
4	구	균열	0.10	5.00		5.00	m	6		30.00	
5	구	백태		0.10	0.20	0.02	㎡	1		0.02
