1. 단산대교

SECTION

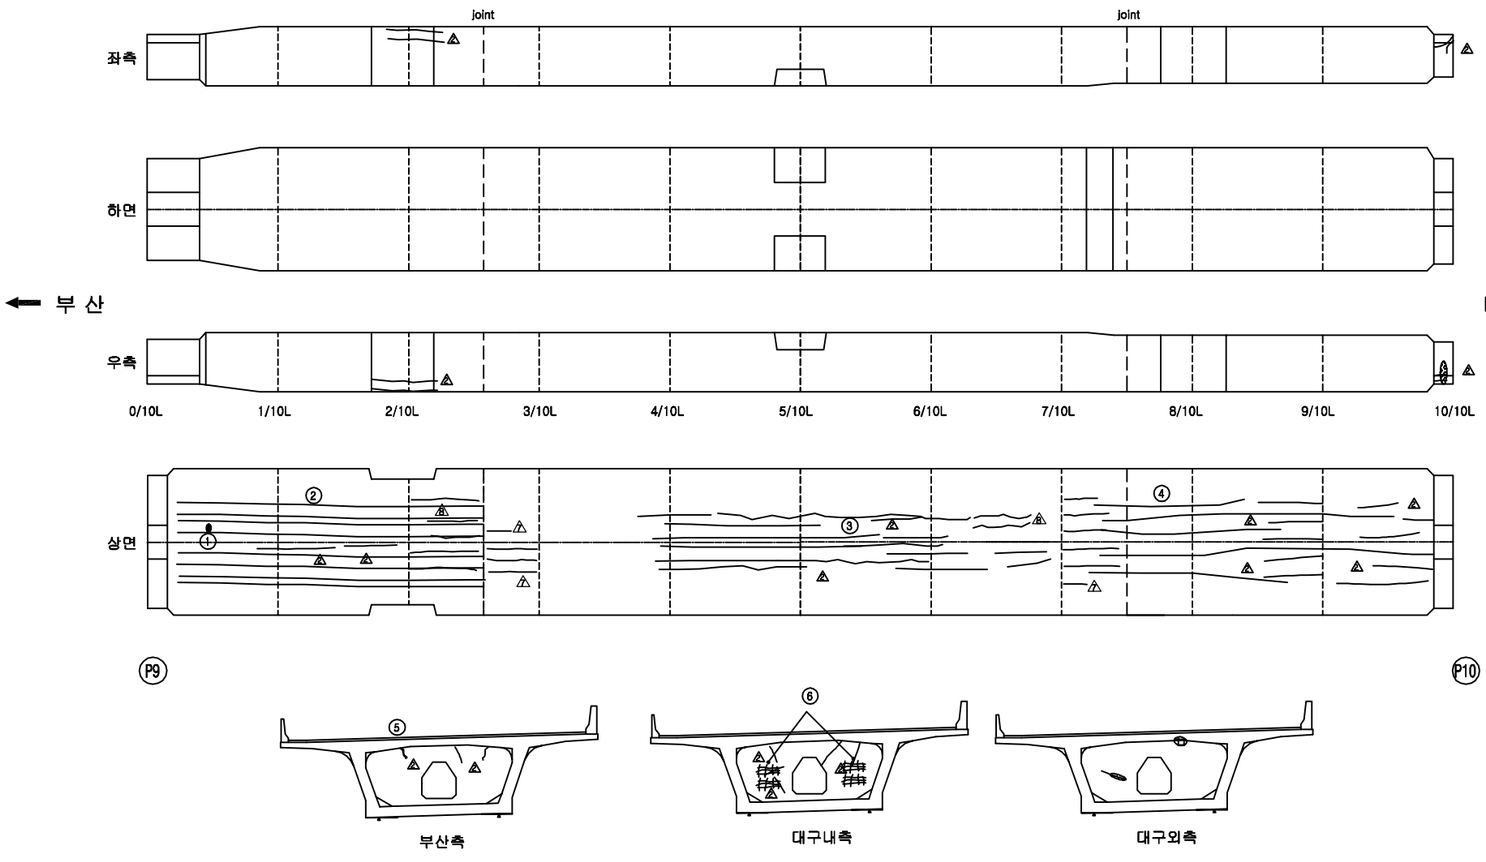
번호	신(N)구(P)	손상내용	손상현황						결함상태	손상물량	비고
			폭	길이	너비	물량	단위	개소			
1	구	백태		0.10	0.20	0.02	㎡	1		0.02	
2	구	균열	0.10	11.25		11.25	m	8		90.00	
3	구	균열	0.10	7.31		7.31	m	13		95.00	
4	구	균열	0.10	6.00		6.00	m	5		30.00	
5	구	보수부재균열	0.10	0.80		0.80	m	1		0.80	
6	구	망상균열		2.50	1.50	3.75	㎡	2		7.50

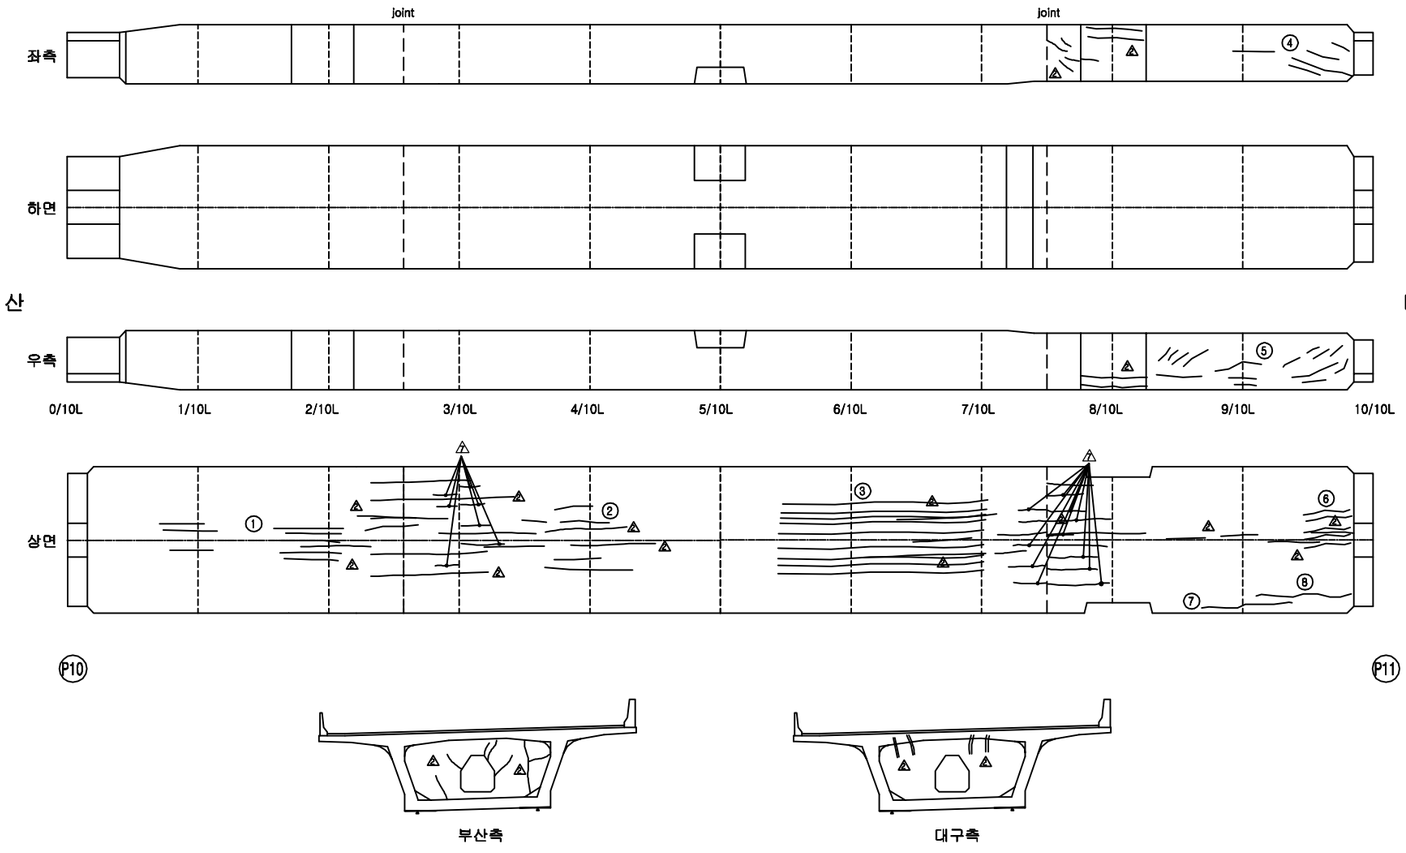
번호	신(N) 구(P)	손상내용	손상현황						결함 상태	손상 물량	비고
			폭	길이	너비	물량	단위	개소			
1	구	균열	0.10	1.50		1.50	m	10		15.00	
2	구	균열	0.10	2.00		2.00	m	5		10.00	
3	구	균열	0.10	8.75		8.75	m	9		78.75	
4	구	균열	0.10	2.00		2.00	m	5		10.00	
5	구	균열	0.10	1.33		1.33	m	15		20.00	
6	구	균열	0.10	2.00		2.00	m	5		10.00	
7	구	균열	0.10	6.00		6.00	m	1		6.00	
8	구	균열	0.10	5.00		5.00	m	1		5.00

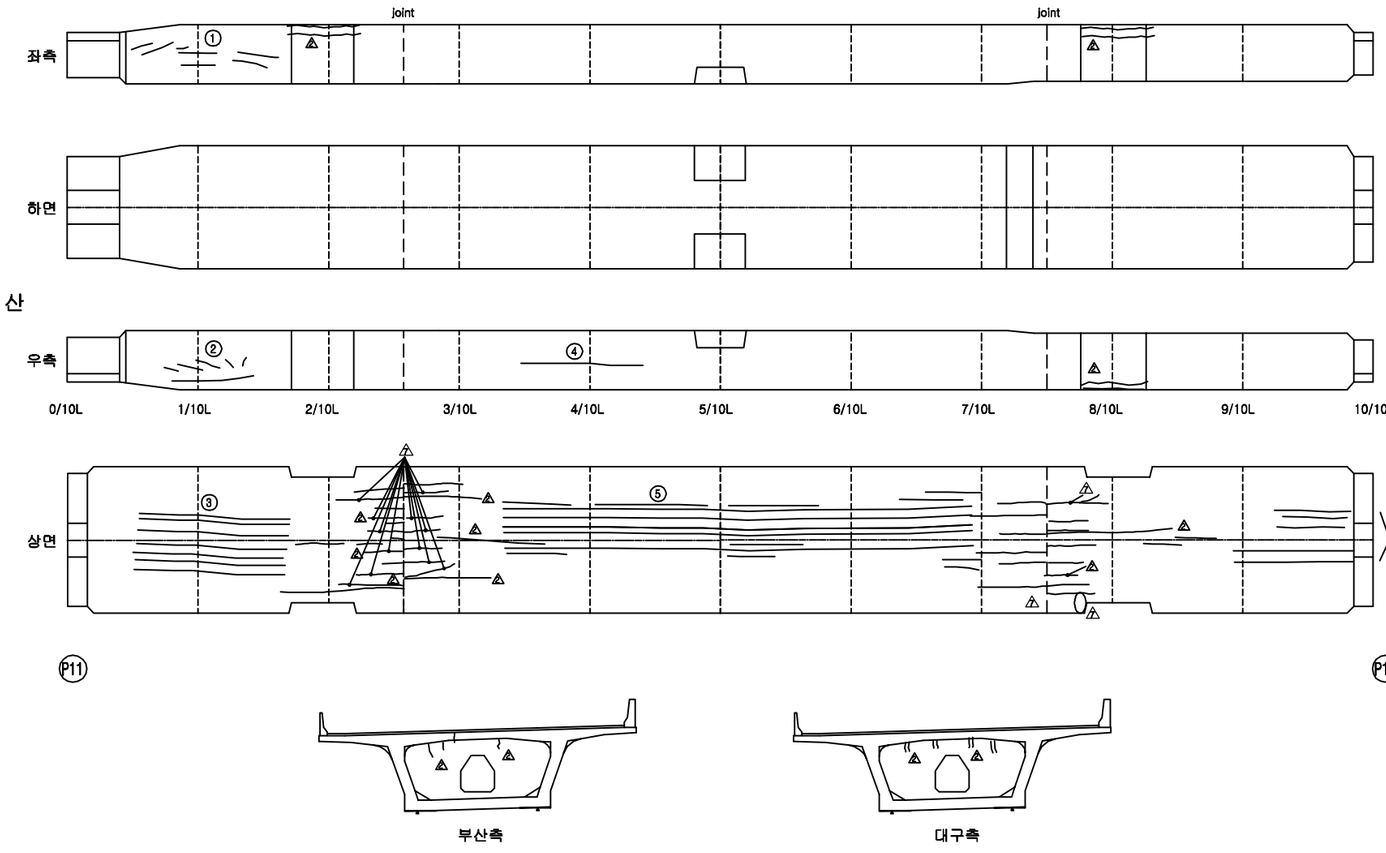
번호	신(N)구(P)	손상내용	손상현황						결함상태	손상물량	비고
			폭	길이	너비	물량	단위	개소			
1	구	균열	0.10	1.43		1.43	m	7		10.00	
2	구	균열	0.10	1.67		1.67	m	6		10.00	
3	구	균열	0.10	6.43		6.43	m	7		45.00	
4	구	균열	0.10	4.00		4.00	m	1		4.00	
5	구	균열	0.10	5.00		5.00	m	25		125.00	
6	구	균열	0.10	4.29		4.29	m	7		30.00

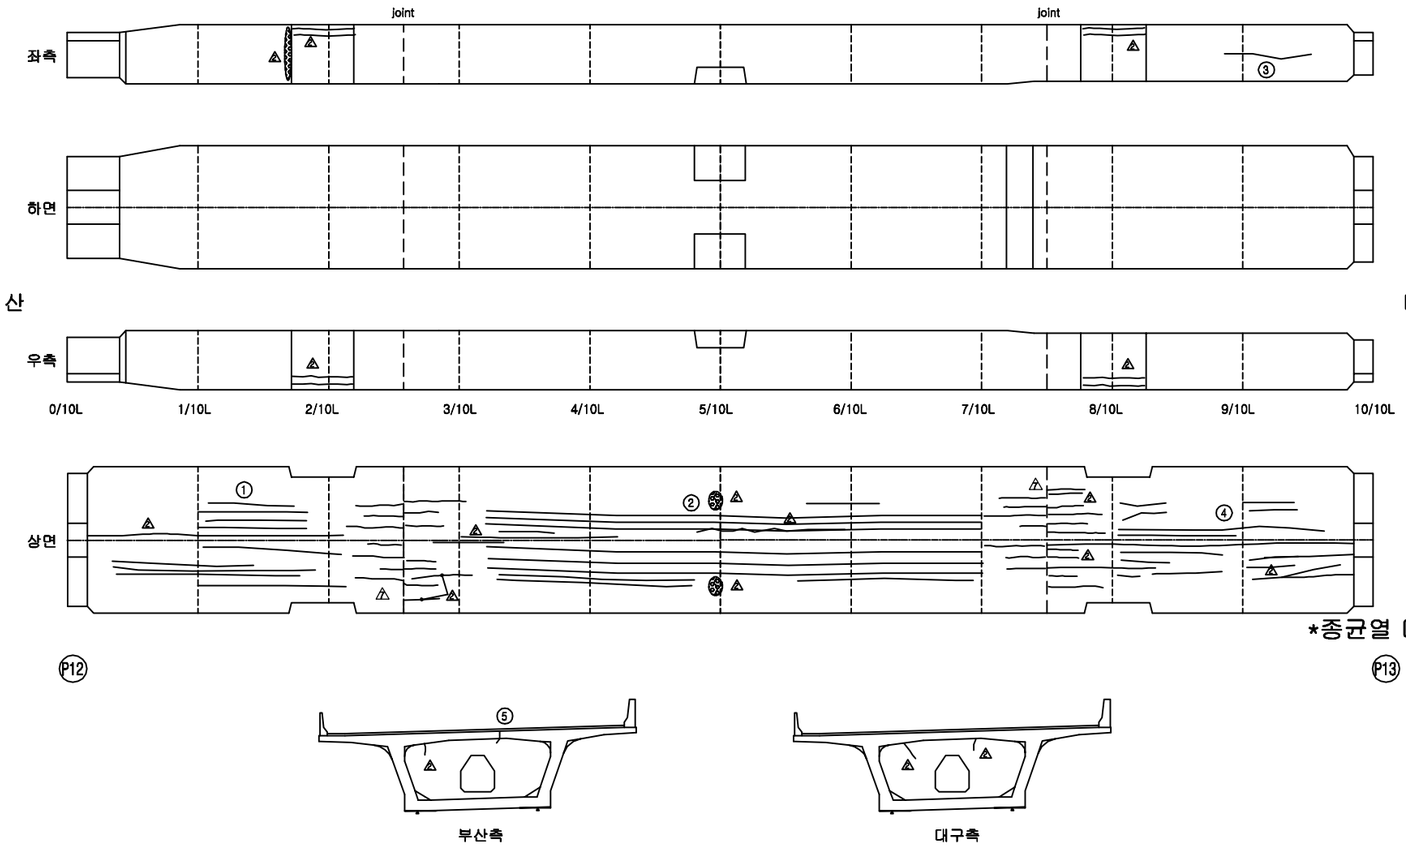
번호	신(N)구(P)	손상내용	손상현황						결함상태	손상물량	비고
			폭	길이	너비	물량	단위	개소			
1	구	균열	0.10	7.78		7.78	m	9		70.00	
2	구	균열	0.10	1.13		1.13	m	15		17.00	
3	구	균열	0.10	6.00		6.00	m	1		6.00	
4	구	균열	0.10	3.75		3.75	m	12		45.00	
5	구	보수부재균열	0.10	0.80		0.80	m	1		0.80

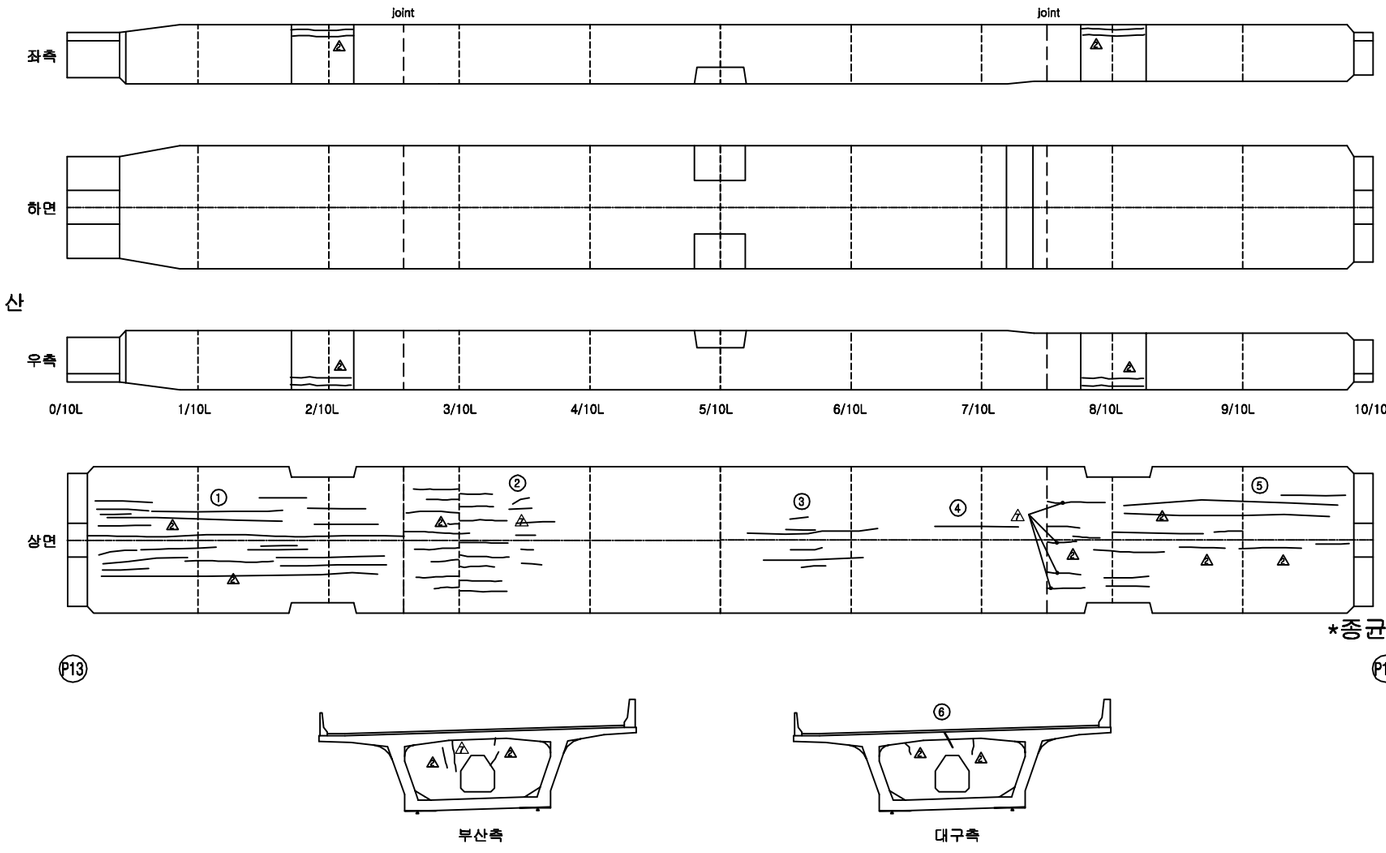
번호	신(N)구(P)	손상내용	손상현황						결함상태	손상물량	비고
			폭	길이	너비	물량	단위	개소			
1	구	균열	0.10	2.94		2.94	m	17		50.00	
2	구	균열	0.10	1.00		1.00	m	6		6.00	
3	구	균열	0.10	2.50		2.50	m	6		15.00	
4	구	균열	0.10	4.50		4.50	m	1		4.50	
5	구	균열	0.10	4.00		4.00	m	6		24.00	
6	구	보수부재균열	0.10	0.40		0.40	m	1		0.40

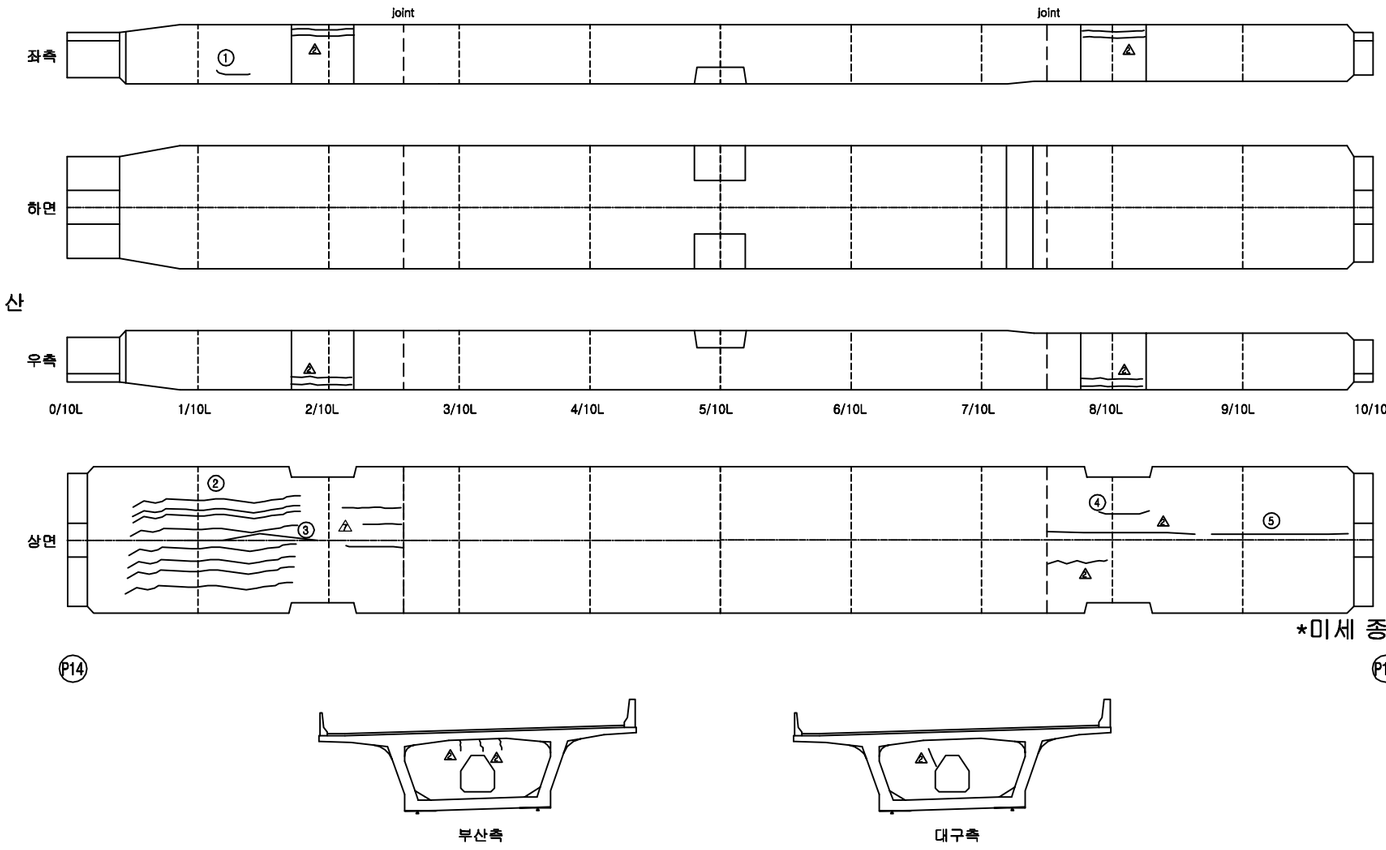
번호	신(N)구(P)	손상내용	손상현황						결함상태	손상물량	비고
			폭	길이	너비	물량	단위	개소			
1	구	균열	0.10	1.50		1.50	m	1		1.50	
2	구	균열	0.10	8.00		8.00	m	7		56.00	
3	구	균열	0.10	7.00		7.00	m	1		7.00	
4	구	균열	0.10	3.00		3.00	m	1		3.00	
5	구	균열	0.10	6.00		6.00	m	1		6.00

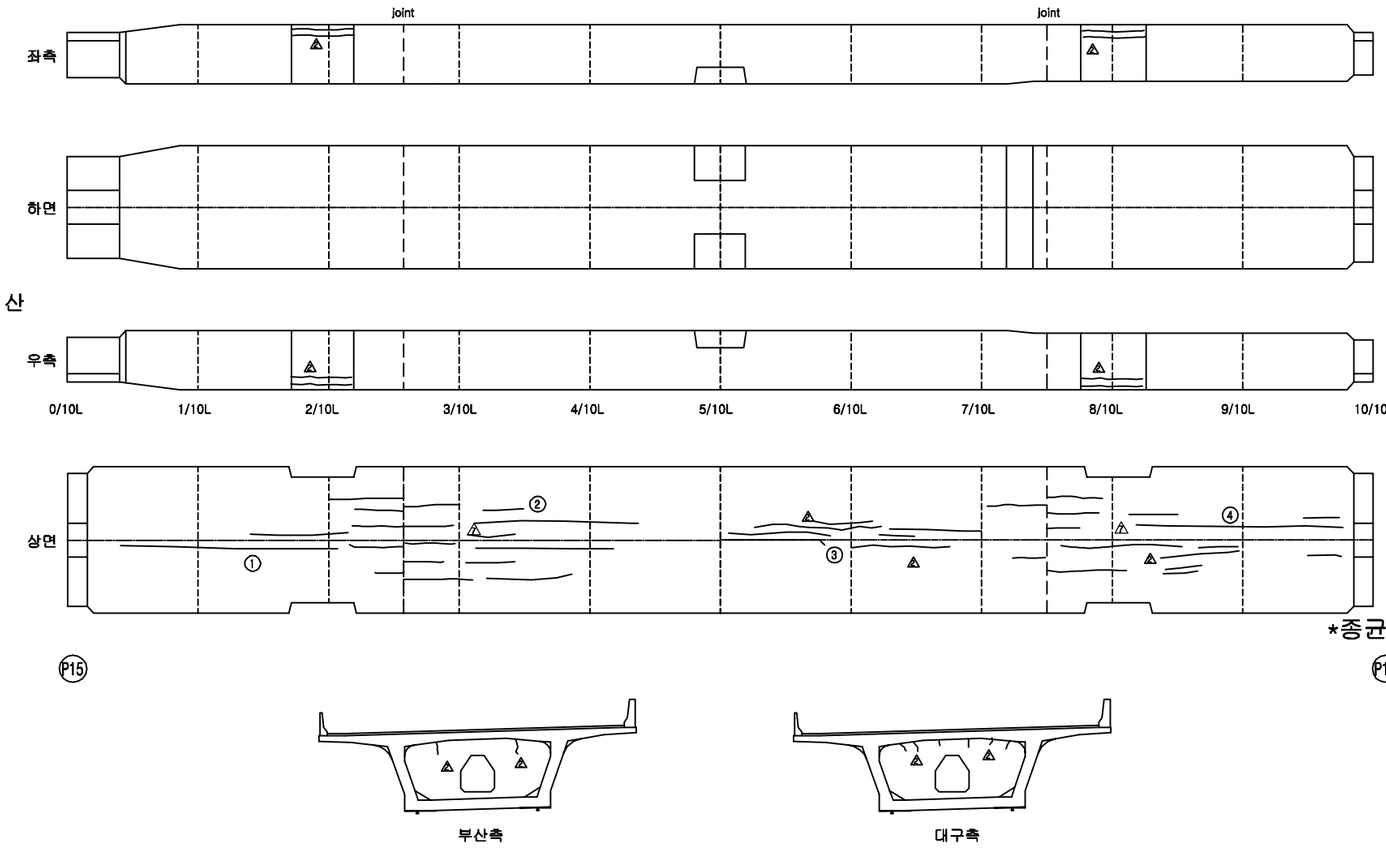
번호	신(N)구(P)	손상내용	손상현황						결함상태	손상물량	비고
			폭	길이	너비	물량	단위	개소			
1	구	균열	0.10	7.00		7.00	m	2		14.00	
2	구	균열	0.10	3.50		3.50	m	6		21.00	
3	구	균열	0.10	3.75		3.75	m	4		15.00	
4	구	균열	0.10	2.75		2.75	m	8		22.00

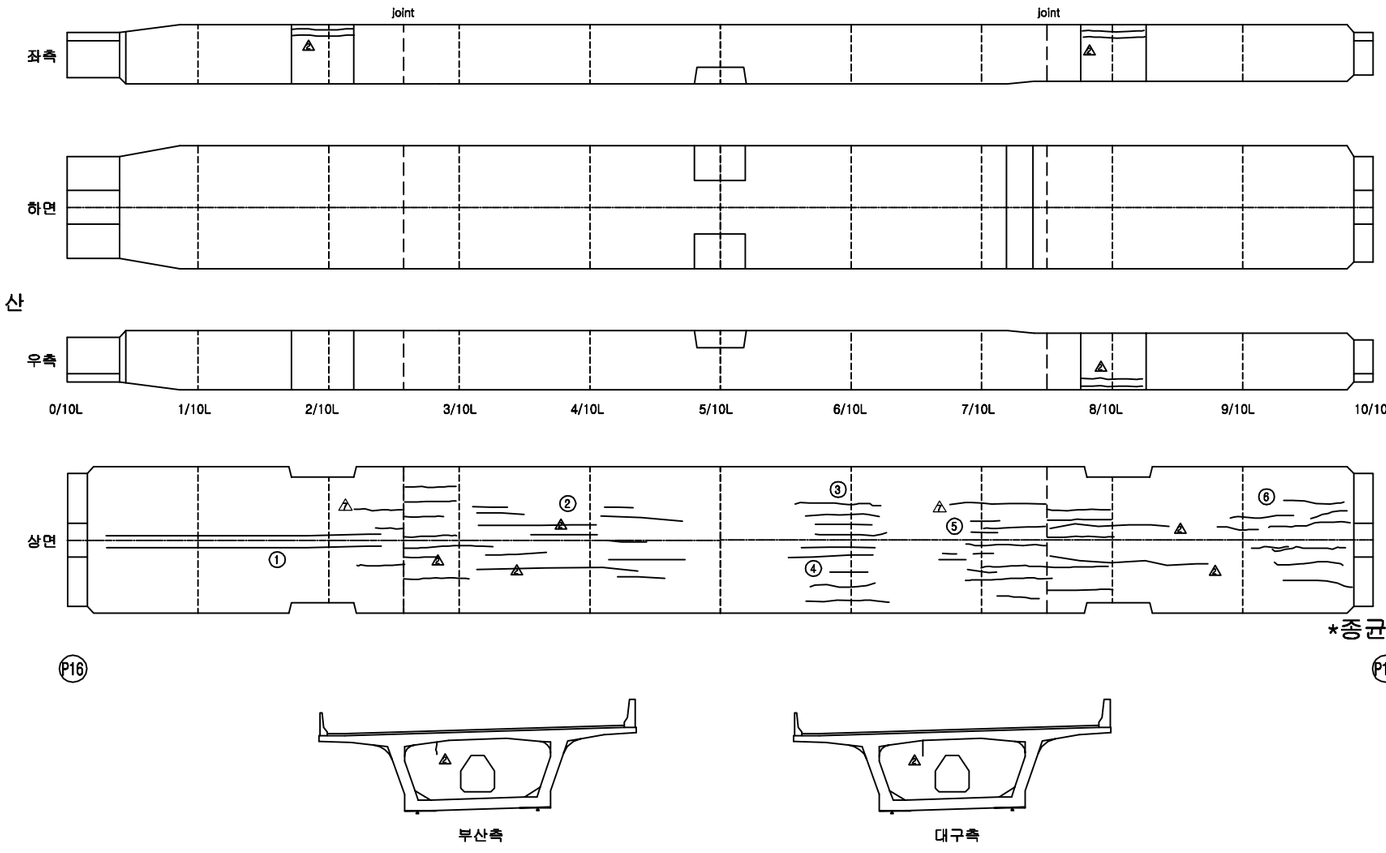
번호	신(N)구(P)	손상내용	손상현황						결함상태	손상물량	비고
			폭	길이	너비	물량	단위	개소			
1	구	균열	0.10	12.00		12.00	m	2		24.00	
2	구	균열	0.10	3.00		3.00	m	10		30.00	
3	구	균열	0.10	2.80		2.80	m	5		14.00	
4	구	균열	0.10	2.25		2.25	m	4		9.00	
5	구	균열	0.10	1.33		1.33	m	6		8.00	
6	구	균열	0.10	3.60		3.60	m	10		36.00

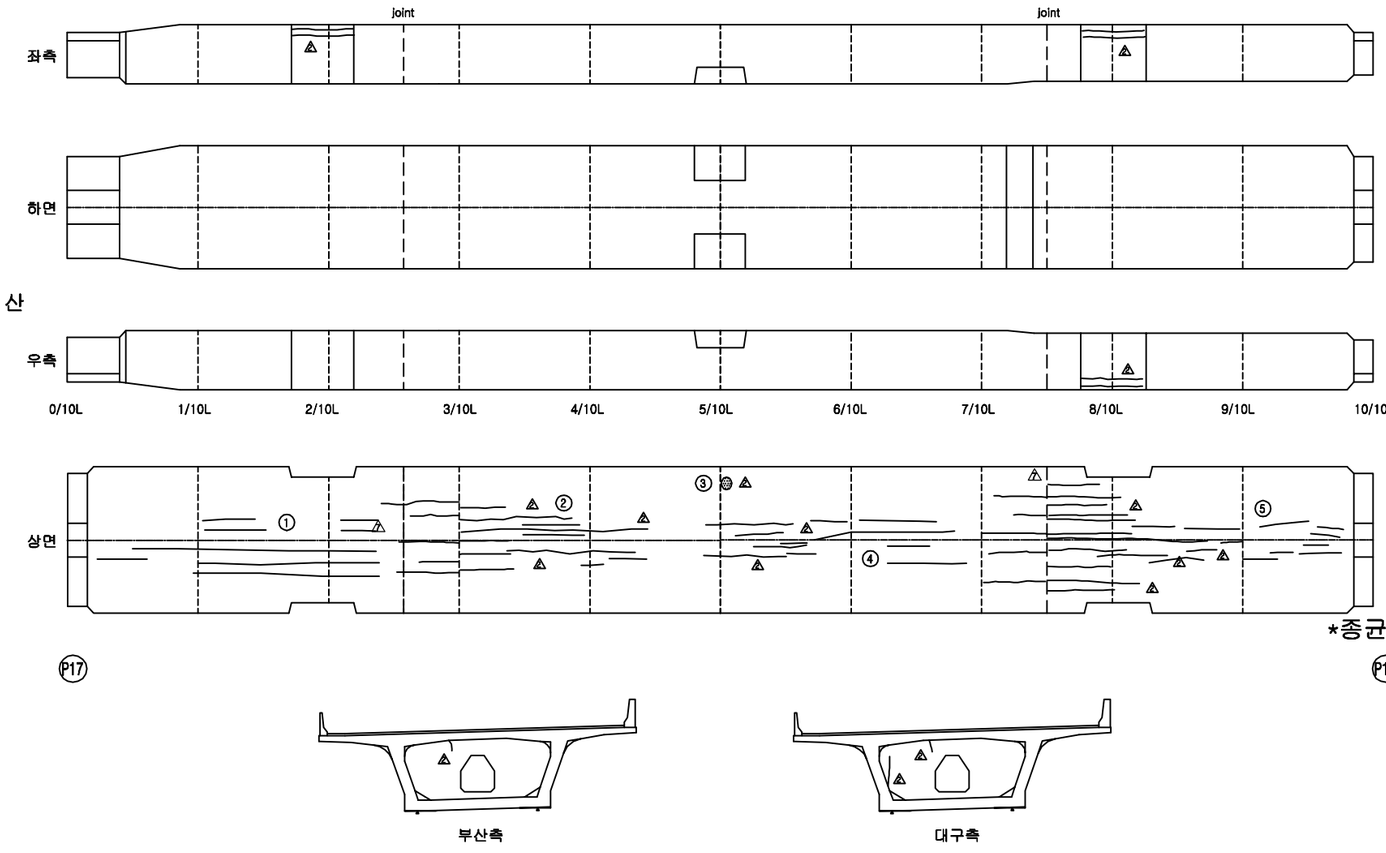
번호	신(N)구(P)	손상내용	손상현황						결함상태	손상물량	비고
			폭	길이	너비	물량	단위	개소			
1	구	균열	0.10	4.375		4.375	m	8		35.00	
2	구	균열	0.10	2.25		2.25	m	4		9.00	
3	구	백태흔적		0.20	0.20	0.04	m²	1		0.04	
4	구	균열	0.10	2.29		2.29	m	7		16.00	
5	구	균열	0.10	1.54		1.54	m	13		20.00

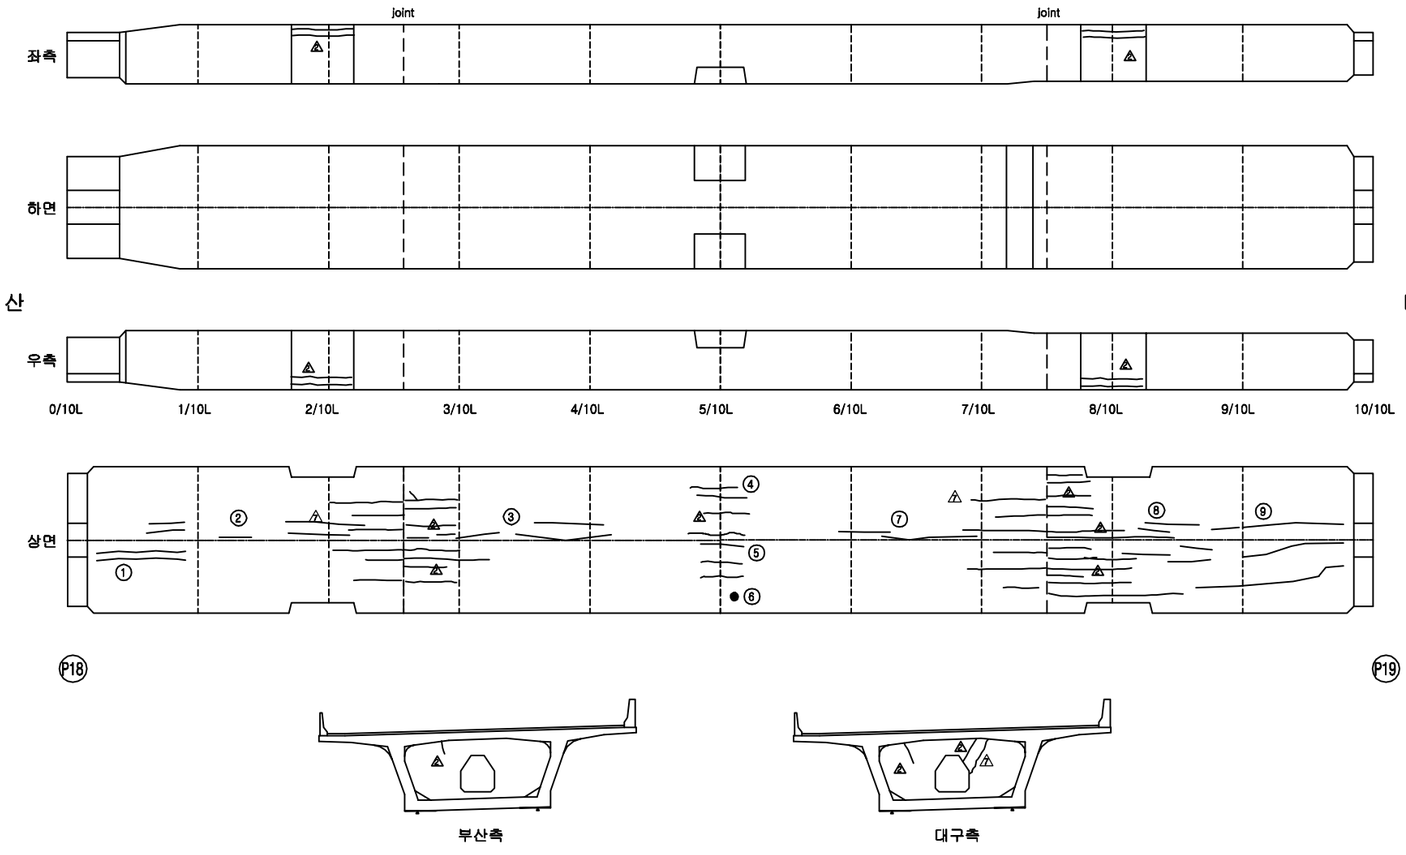
번호	신(N)구(P)	손상내용	손상현황						결함상태	손상물량	비고
			폭	길이	너비	물량	단위	개소			
1	구	균열	0.10	4.00		4.00	m	2		8.00	
2	구	균열	0.10	1.80		1.80	m	5		9.00	
3	구	균열	0.10	2.67		2.67	m	3		8.00	
4	구	균열	0.10	3.90		3.90	m	5		19.50	
5	구	균열	0.10	3.50		3.50	m	1		3.50	
6	구	백태흔적		0.20	0.20	0.04	㎡	1		0.04	
7	구	균열	0.10	3.00		3.00	m	2		6.00	
8	구	균열	0.10	2.50		2.50	m	6		15.00	
9	구	균열	0.10	4.00		4.00	m	3		12.00

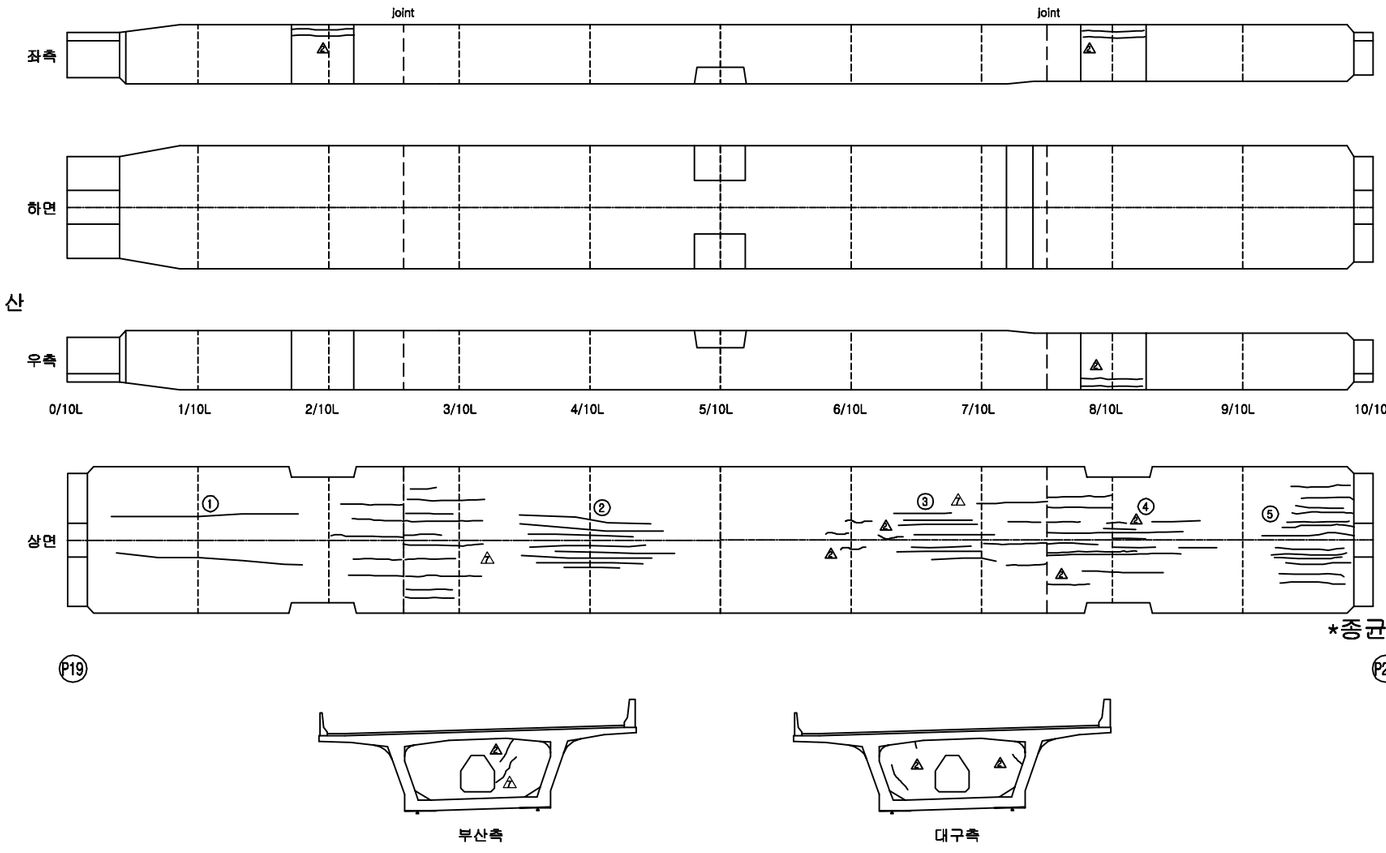
번호	신(N)구(P)	손상내용	손상현황						결함상태	손상물량	비고
			폭	길이	너비	물량	단위	개소			
1	구	균열	0.10	9.00		9.00	m	2		18.00	
2	구	균열	0.10	4.38		4.38	m	8		35.00	
3	구	균열	0.10	4.00		4.00	m	7		28.00	
4	구	균열	0.10	2.00		2.00	m	5		10.00	
5	구	균열	0.10	3.38		3.38	m	13		44.00

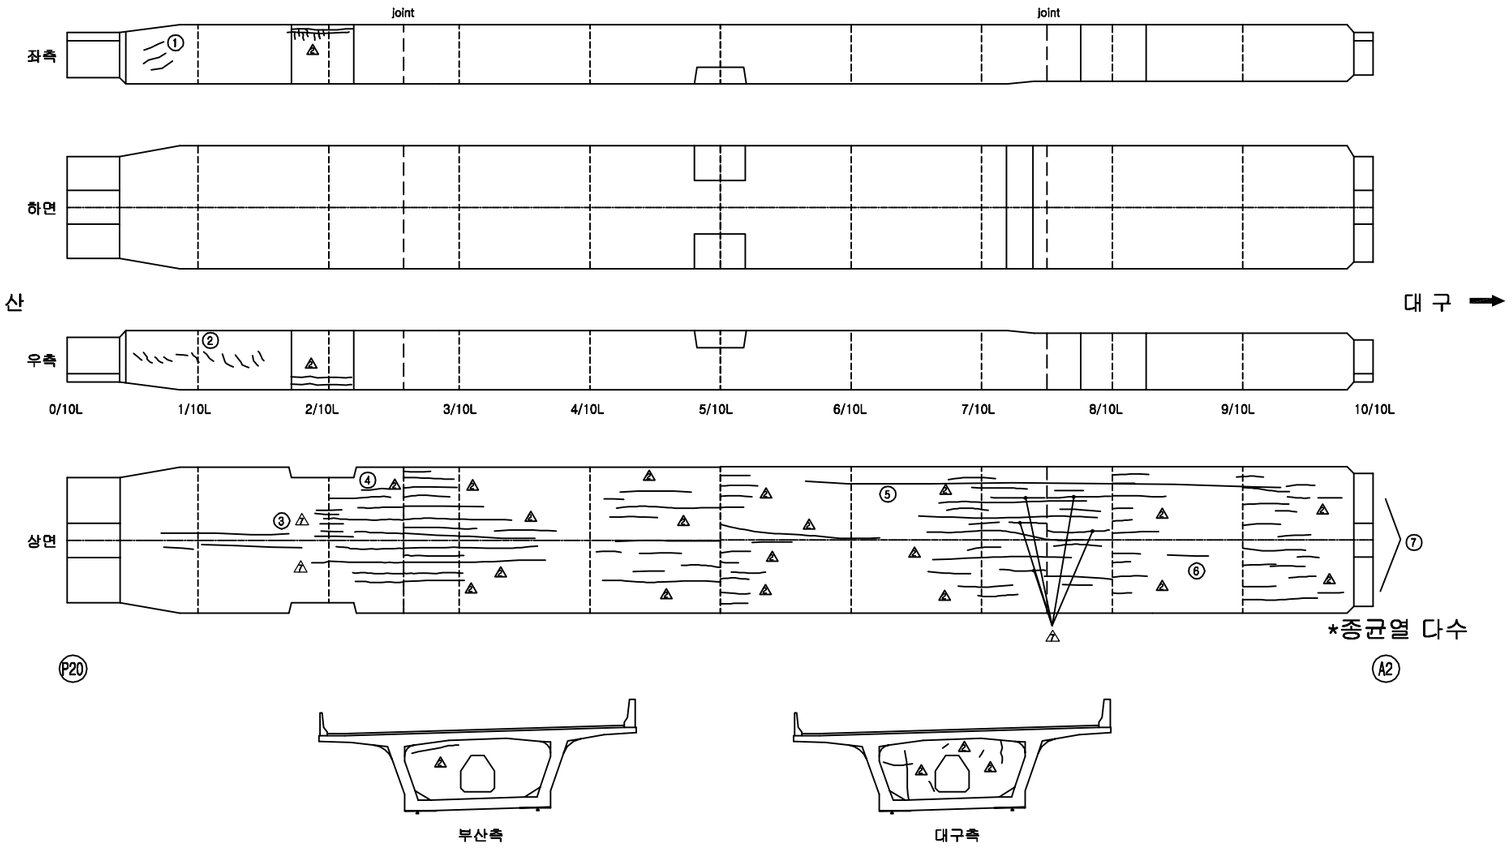
ID:단산대교(대구)-거더내부 S21

번호	신(N)구(P)	손상내용	손상현황						결함상태	손상물량	비고
			폭	길이	너비	물량	단위	개소			
1	구	균열	0.10	0.70		0.70	m	3		2.10	
2	구	균열	0.10	2.50		2.50	m	8		20.00	
3	구	균열	0.10	1.50		1.50	m	1		1.50	
4	구	균열	0.10	20.00		20.00	m	1		20.00	
5	구	균열	0.10	1.00		1.00	m	1		1.00	
6	구	균열	0.10	2.00		2.00	m	2		4.00	
7	구	균열	0.10	0.73		0.73	m	11		8.00

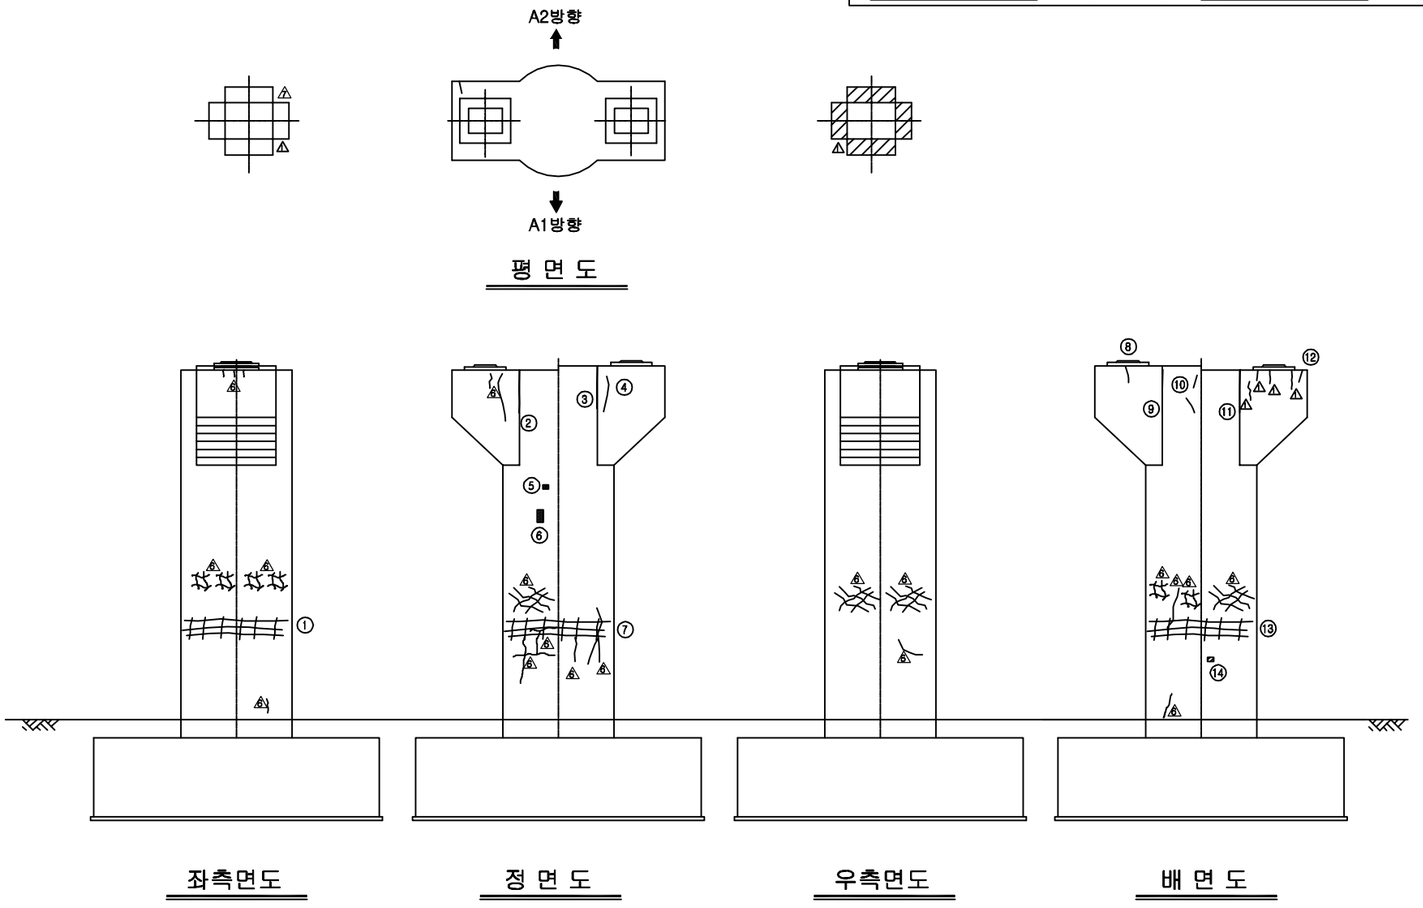
번호	신(N)구(P)	손상내용	손상현황						결함상태	손상물량	비고
			폭	길이	너비	물량	단위	개소			
1	구	망상균열		3.00	1.00	3.00	㎡	1		3.00	
2	구	균열	0.10	1.00		1.00	m	1		1.00	
3	구	균열	0.10	1.00		1.00	m	1		1.00	
4	구	균열	0.10	0.90		0.90	m	1		0.90	
5	구	백태		0.10	0.10	0.01	㎡	1		0.01	
6	구	백태		0.10	0.30	0.03	㎡	1		0.03	
7	구	망상균열		3.00	1.00	3.00	㎡	1		3.00	
8	구	균열	0.10	0.60		0.60	m	1		0.60	
9	구	균열	0.10	1.00		1.00	m	1		1.00	
10	구	균열	0.10	0.40		0.40	m	2		0.80	
11	구	균열	0.10	1.00		1.00	m	1		1.00	
12	구	균열	0.10	0.80		0.80	m	1		0.80	
13	구	망상균열		3.00	1.00	3.00	㎡	1		3.00	
14	구	긁힘		0.10	0.10	0.01	㎡	1		0.01

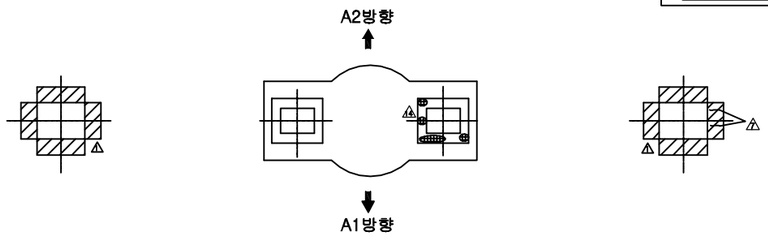
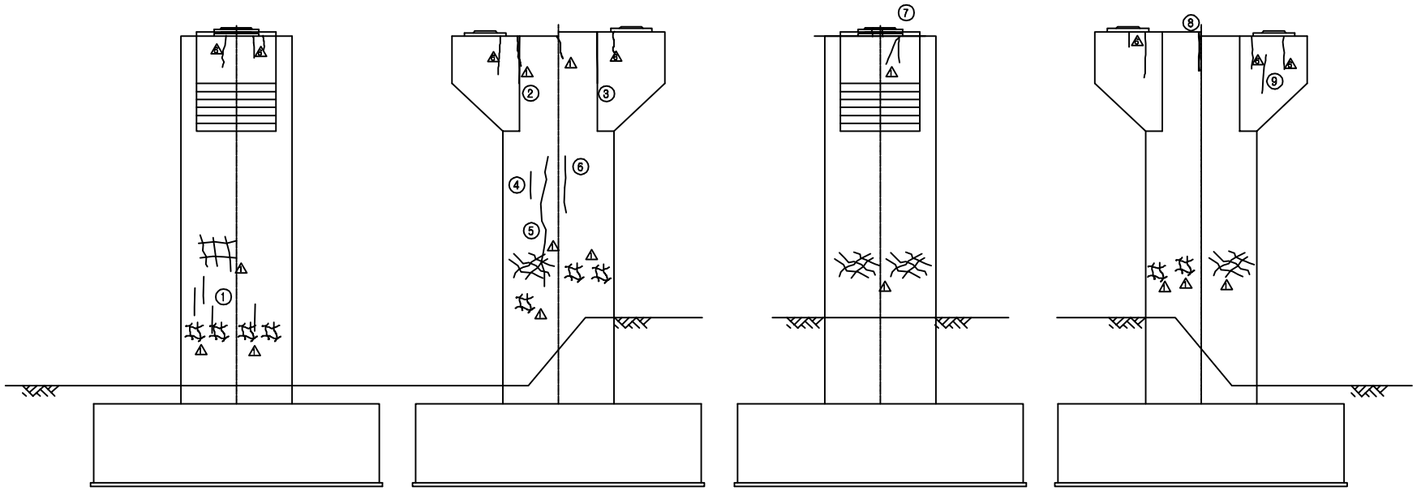
번호	신(N)구(P)	손상내용	손상현황						결함상태	손상물량	비고
			폭	길이	너비	물량	단위	개소			
1	구	균열	0.10	1.00		1.00	m	4		4.00	
2	구	균열	0.10	1.00		1.00	m	1		1.00	
3	구	균열	0.10	1.00		1.00	m	1		1.00	
4	구	균열	0.10	0.80		0.80	m	1		0.80	
5	구	균열	0.20	6.40		6.40	m	1		6.40	
6	구	균열	0.20	2.50		2.50	m	1		2.50	
7	구	균열	0.10	0.60		0.60	m	2		1.20	
8	구	보수부재균열	0.20	0.50		0.50	m	1		0.50	
9	구	균열	0.10	1.50		1.50	m	1		1.50

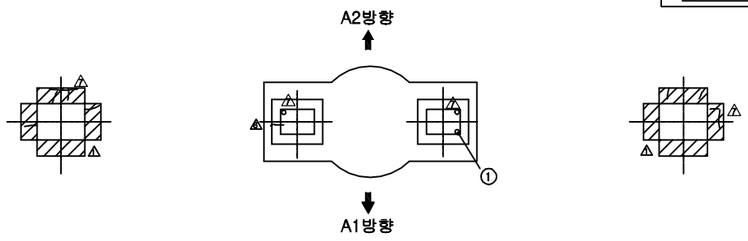
번호	신(N)구(P)	손상내용	손상현황						결함상태	손상물량	비고
			폭	길이	너비	물량	단위	개소			
1	구	볼트 체결미흡				1.00	개소	1		1.00	
2	구	보수부재균열	0.20	0.40		0.40	m	1		0.40	
3	구	균열	0.10	0.20		0.20	m	1		0.20	
4	구	균열	0.10	1.00		1.00	m	1		1.00	
5	구	망상균열		1.00	1.20	1.20	㎡	1		1.20	
6	구	망상균열		2.50	2.40	6.00	㎡	1		6.00	
7	구	망상균열		2.00	1.20	2.40	㎡	1		2.40	
8	구	균열	0.10	1.00		1.00	m	1		1.00	
9	구	균열	0.10	1.00		1.00	m	1		1.00

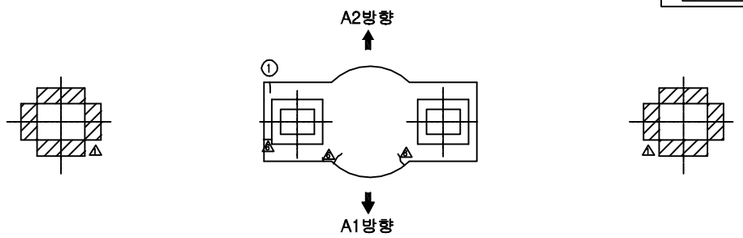
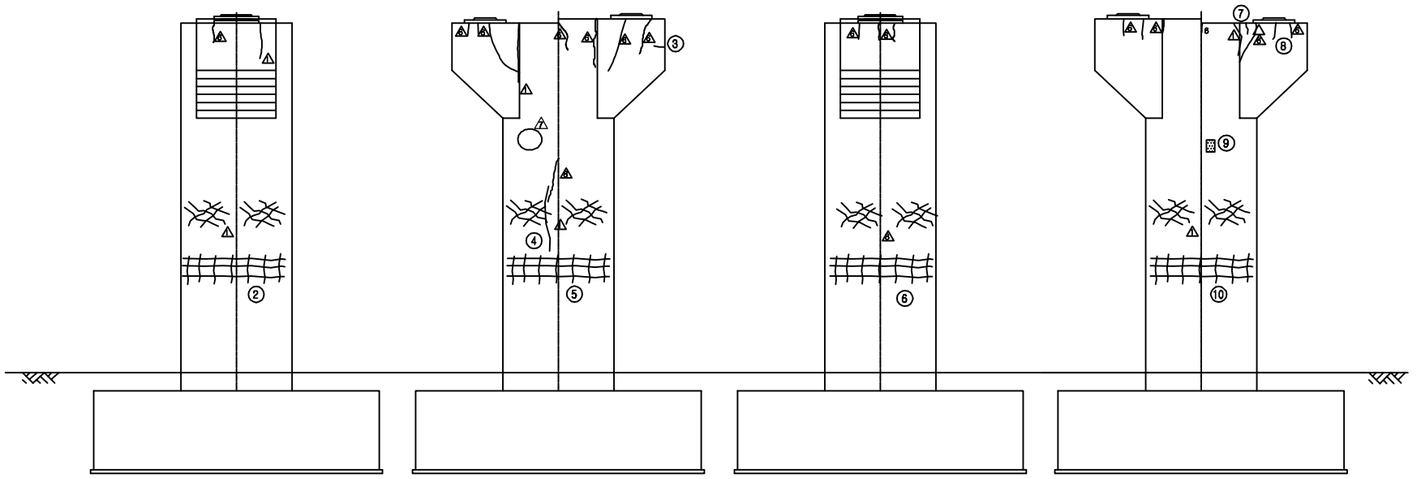
평 면 도

번호	신(N)구(P)	손상내용	손상현황						결함상태	손상물량	비고
			폭	길이	너비	물량	단위	개소			
1	구	균열	0.10	0.40		0.40	m	1		0.40	
2	구	망상균열		1.00	2.00	2.00	㎡	1		2.00	
3	구	균열	0.10	0.40		0.40	m	1		0.40	
4	구	균열	0.30	4.00		4.00	m	1		4.00	
5	구	망상균열		1.00	2.00	2.00	㎡	1		2.00	
6	구	망상균열		1.00	2.00	2.00	㎡	1		2.00	
7	구	균열	0.20	0.60		0.80	m	5		3.00	
8	구	균열	0.10	0.80		0.80	m	6		4.80	
9	구	백태		0.10	0.40	0.04	㎡	1		0.04	
10	구	망상균열		1.00	2.00	2.00	㎡	1		2.00

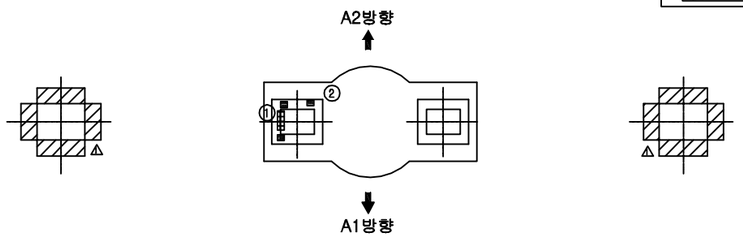
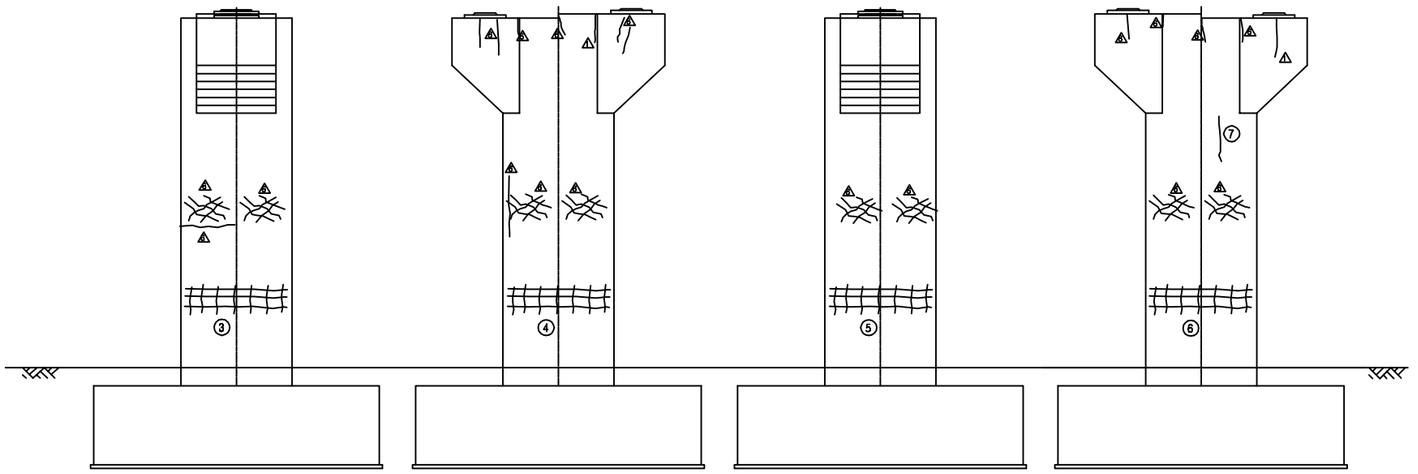
평 면 도

번호	신(N)구(P)	손상내용	손상현황						결함상태	손상물량	비고
			폭	길이	너비	물량	단위	개소			
1	구	고무재 들뜸				1.00	개소	1		1.00	
2	구	PLATE 부분 녹발생				1.00	개소	1		1.00	
3	구	망상균열		1.50	3.00	4.50	㎡	1		4.50	
4	구	망상균열		1.50	3.00	4.50	㎡	1		4.50	
5	구	망상균열		1.50	3.00	4.50	㎡	1		4.50	
6	구	망상균열		1.50	3.00	4.50	㎡	1		4.50	
7	구	균열	0.20	2.40		2.40	m	1		2.40

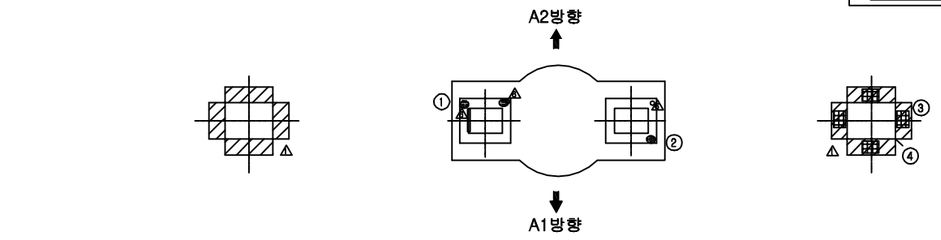
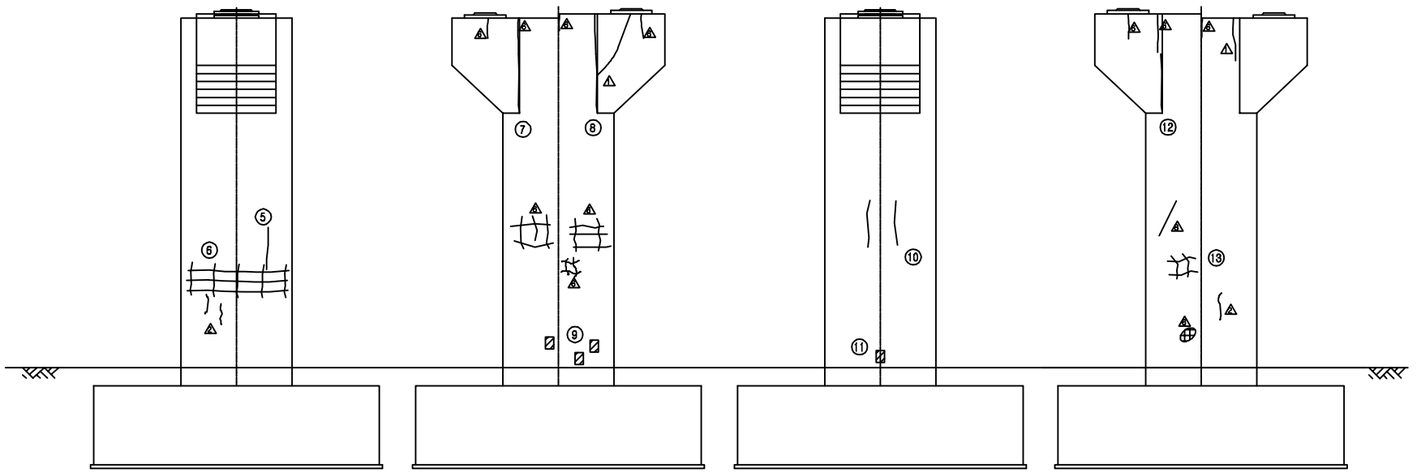
평 면 도

번호	신(N)구(P)	손상내용	손상현황						결함상태	손상물량	비고
			폭	길이	너비	물량	단위	개소			
1	구	PLATE 부분 녹발생				1.00	개소	1		1.00	
2	구	볼트부식				1.00	개소	1		1.00	
3	구	몰탈들뜸		0.20	0.70	0.14	㎡	4		0.56	
4	구	몰탈균열	0.10	0.20		0.20	m	1		0.20	
5	구	균열	0.20	1.40		1.40	m	1		1.40	
6	구	망상균열		1.50	3.00	4.50	㎡	1		4.50	
7	구	균열	0.10	2.00		2.00	m	1		2.00	
8	구	균열	0.10	2.00		2.00	m	1		2.00	
9	구	긁힘		0.10	0.10	0.01	㎡	3		0.03	
10	구	균열	0.20	2.00		2.00	m	2		4.00	
11	구	긁힘		0.10	0.10	0.01	㎡	1		0.01	
12	구	균열	0.10	2.00		2.00	m	1		2.00	
13	구	망상균열		2.00	2.00	4.00	㎡	1		4.00

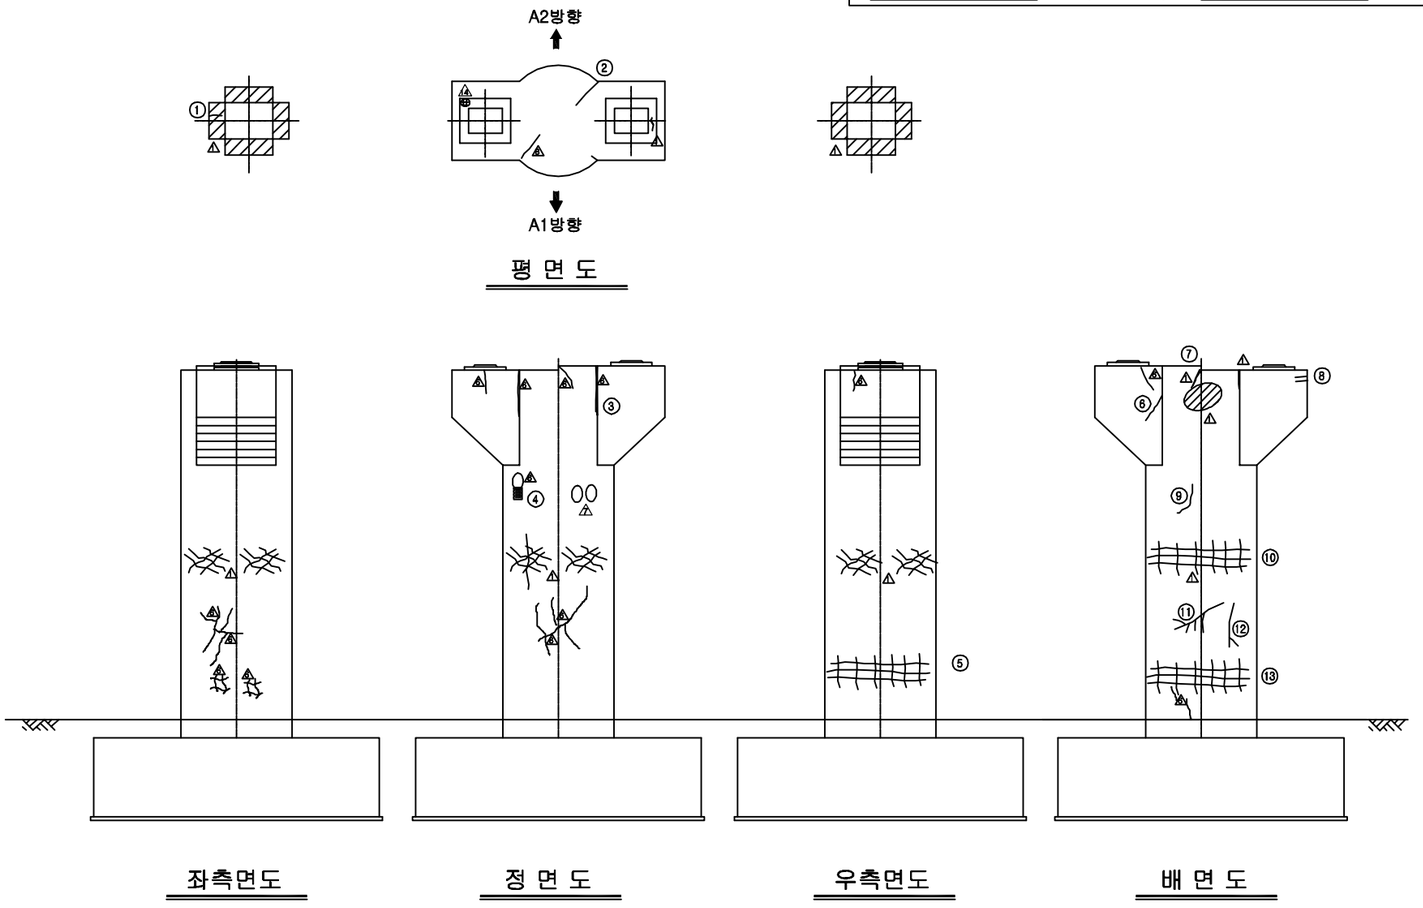
평 면 도

번호	신(N)구(P)	손상내용	손상현황						결함상태	손상물량	비고
			폭	길이	너비	물량	단위	개소			
1	구	몰탈균열	0.10	0.40		0.40	m	1		0.40	
2	구	균열	0.20	0.50		0.50	m	1		0.50	
3	구	균열	0.20	2.00		2.00	m	1		2.00	
4	구	백태		0.10	0.30	0.03	㎡	1		0.03	
5	구	보수부 망상균열		3.00	1.00	3.00	㎡	1		3.00	
6	구	균열	0.10	1.00		1.00	m	1		1.00	
7	구	균열	0.10	0.80		0.80	m	1		0.80	
8	구	균열	0.10	0.20		0.20	m	2		0.40	
9	구	균열	0.10	3.00		3.00	m	1		3.00	
10	구	보수부 망상균열		4.00	1.20	4.80	㎡	1		4.80	
11	구	균열	0.30	4.00		4.00	m	1		4.00	
12	구	균열	0.30	3.00		3.00	m	1		3.00	
13	구	망상균열		3.00	1.50	4.50	㎡			0.00
