1. 단산대교

SECTION

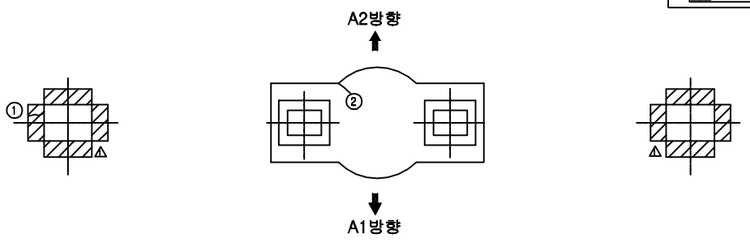
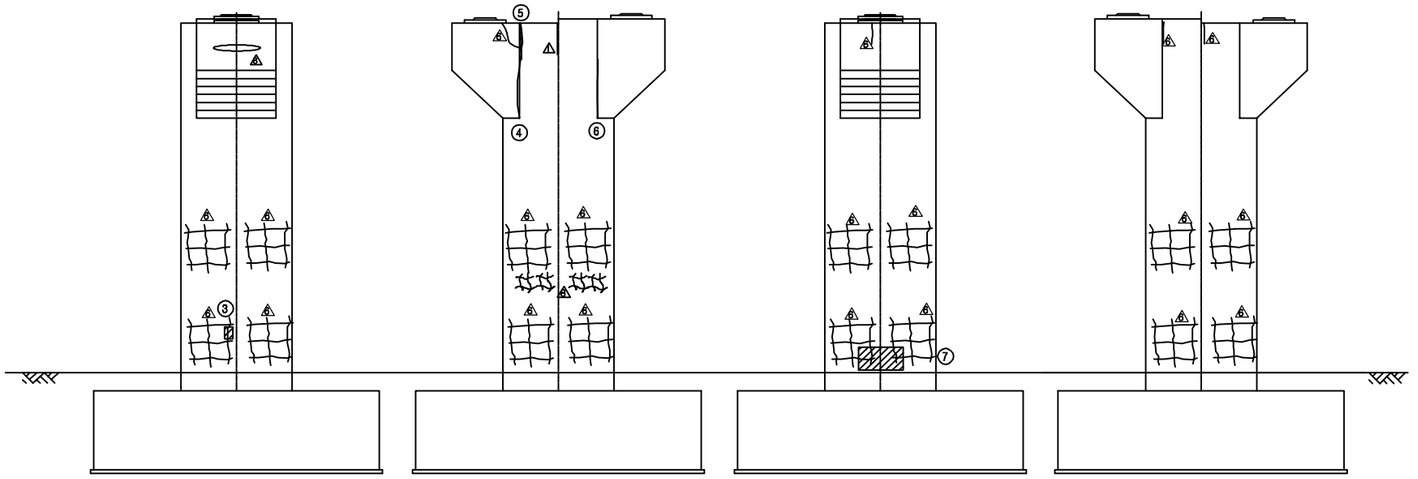
평 면 도

번호	신(N)구(P)	손상내용	손상현황						결함상태	손상물량	비고
			폭	길이	너비	물량	단위	개소			
1	구	몰탈균열	0.10	0.40		0.40	m	1		0.40	
2	구	균열	0.20	0.50		0.50	m	1		0.50	
3	구	긁힘		0.10	0.10	0.01	m²	1		0.01	
4	구	균열	0.10	2.00		2.00	m	1		2.00	
5	구	보수부재균열	0.10	0.80		0.80	m	1		0.80	
6	구	균열	0.10	2.00		2.00	m	1		2.00	
7	구	긁힘		1.00	3.00	3.00	m²	1		3.00

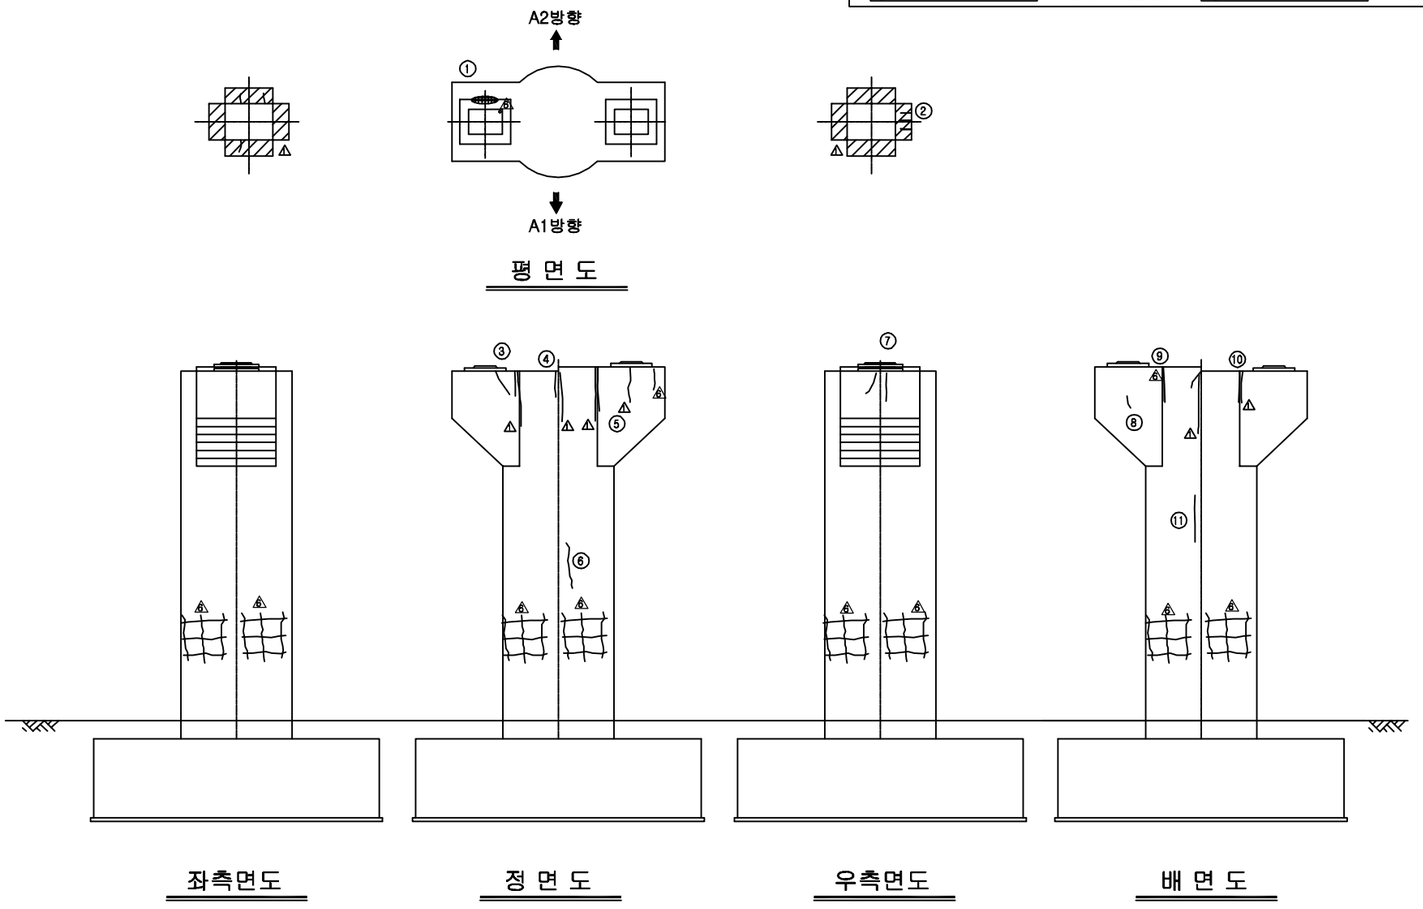
평 면 도

번호	신(N)구(P)	손상내용	손상현황						결함상태	손상물량	비고
			폭	길이	너비	물량	단위	개소			
1	구	고무재 들뜸				1.00	개소	1		1.00	
2	구	몰탈균열	0.10	0.20		0.20	m	2		0.40	
3	구	균열	0.10	0.90		0.90	m	2		1.80	
4	구	균열	0.10	0.80		0.80	m	1		0.80	
5	구	균열	0.10	1.00		1.00	m	1		1.00	
6	구	균열	0.20	4.00		4.00	m	1		4.00	
7	구	균열	0.10	1.10		1.10	m	2		2.20	
8	구	균열	0.10	0.60		0.60	m	1		0.60	
9	구	균열	0.10	1.00		1.00	m	1		1.00	
10	구	균열	0.10	1.00		1.00	m	1		1.00	
11	구	균열	0.20	2.50		2.50	m	1		2.50

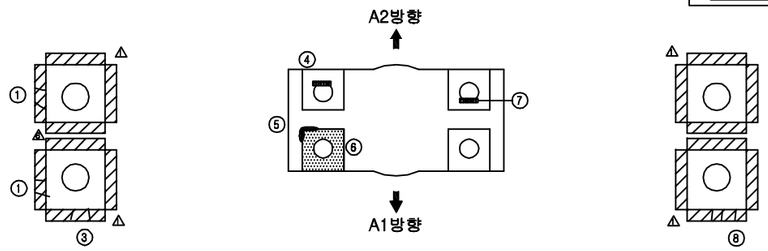
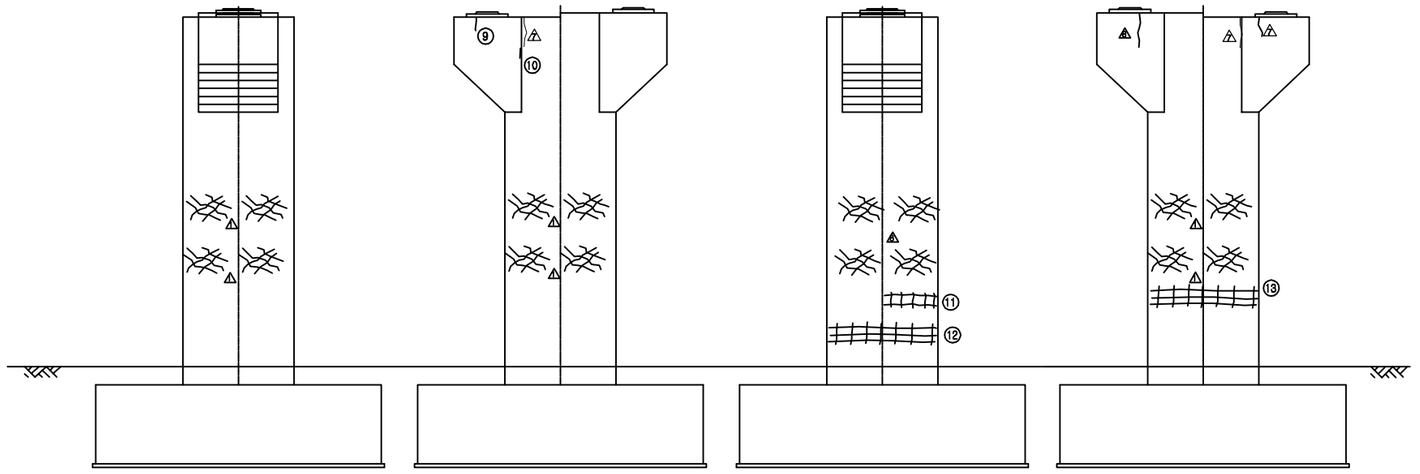
평 면 도

번호	신(N)구(P)	손상내용	손상현황						결함상태	손상물량	비고
			폭	길이	너비	물량	단위	개소			
1	구	몰탈균열	0.10	0.20		0.20	m	2		0.40	
2	구	몰탈균열	0.10	0.20		0.20	m	2		0.40	
3	구	몰탈균열	0.10	0.20		0.20	m	2		0.40	
4	구	고무재 들뜸				1.00	개소	1		1.00	
5	구	PLATE 녹발생				1.00	개소	1		1.00	
6	구	PLATE 부분 녹발생				1.00	개소	1		1.00	
7	구	고무재 들뜸				1.00	개소	1		1.00	
8	구	몰탈균열	0.10	0.30		0.30	m	3		0.90	
9	구	균열	0.10	0.70		0.70	m	1		0.70	
10	구	균열	0.10	0.60		0.60	m	1		0.60	
11	구	망상균열		2.00	1.50	3.00	㎡	1		3.00	
12	구	망상균열		1.00	3.00	3.00	㎡	1		3.00	
13	구	망상균열		2.00	3.00	6.00	㎡	1		6.00

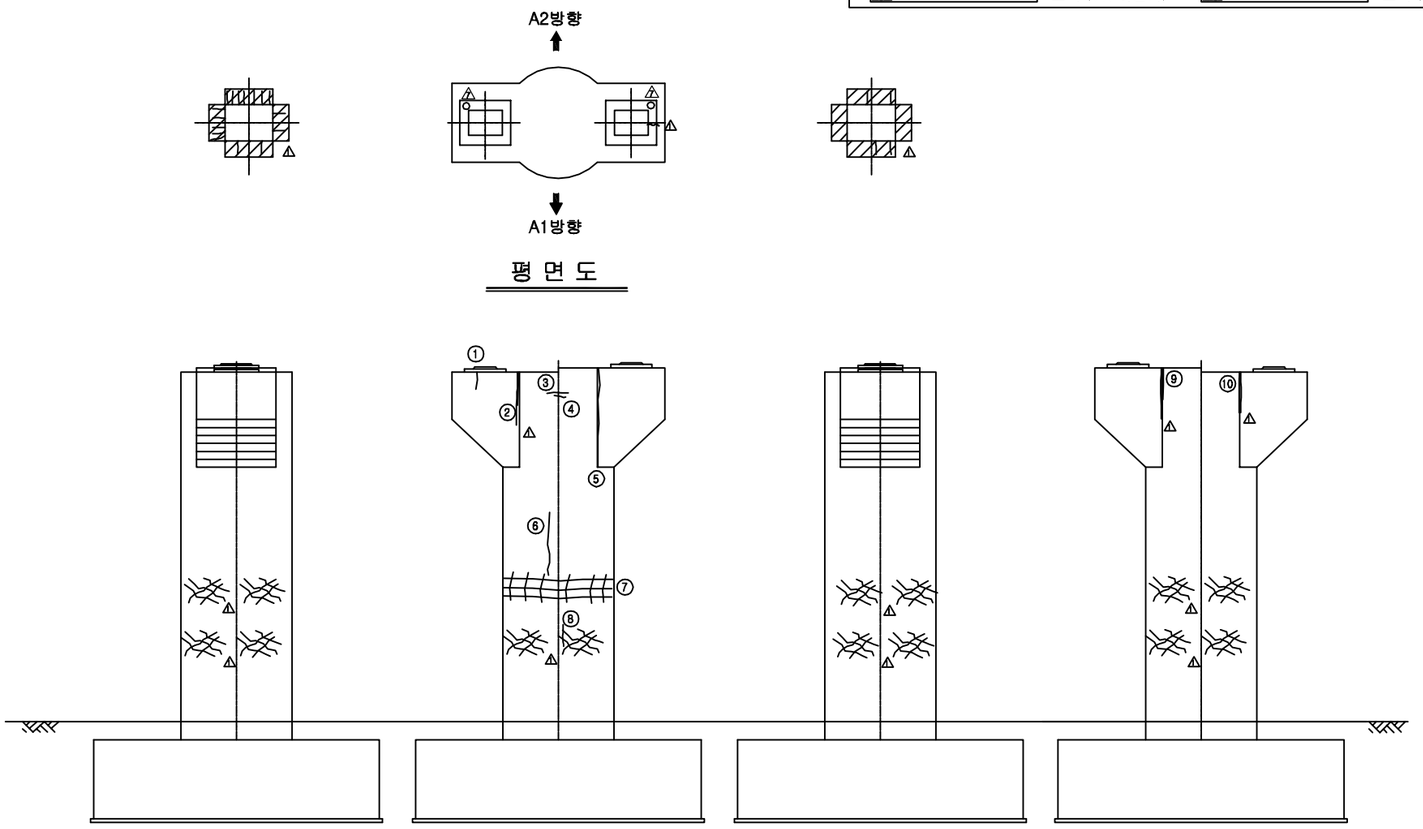
평 면 도

번호	신(N)구(P)	손상내용	손상현황						결함상태	손상물량	비고
			폭	길이	너비	물량	단위	개소			
1	구	균열	0.10	0.20		0.20	m	1		0.20	
2	구	균열	0.20	1.00		1.00	m	1		1.00	
3	구	균열	0.20	1.20		1.20	m	1		1.20	
4	구	균열	0.10	0.60		0.60	m	1		0.60	
5	구	균열	0.10	3.00		3.00	m	1		3.00	
6	구	균열	0.10	3.00		3.00	m	1		3.00	
7	구	보수부 망상균열		4.00	1.20	4.80	㎡	1		4.80	
8	구	균열	0.10	0.80		0.80	m	1		0.80	
9	구	균열	0.20	1.00		1.00	m	1		1.00	
10	구	균열	0.20	1.00		1.00	m	1		1.00

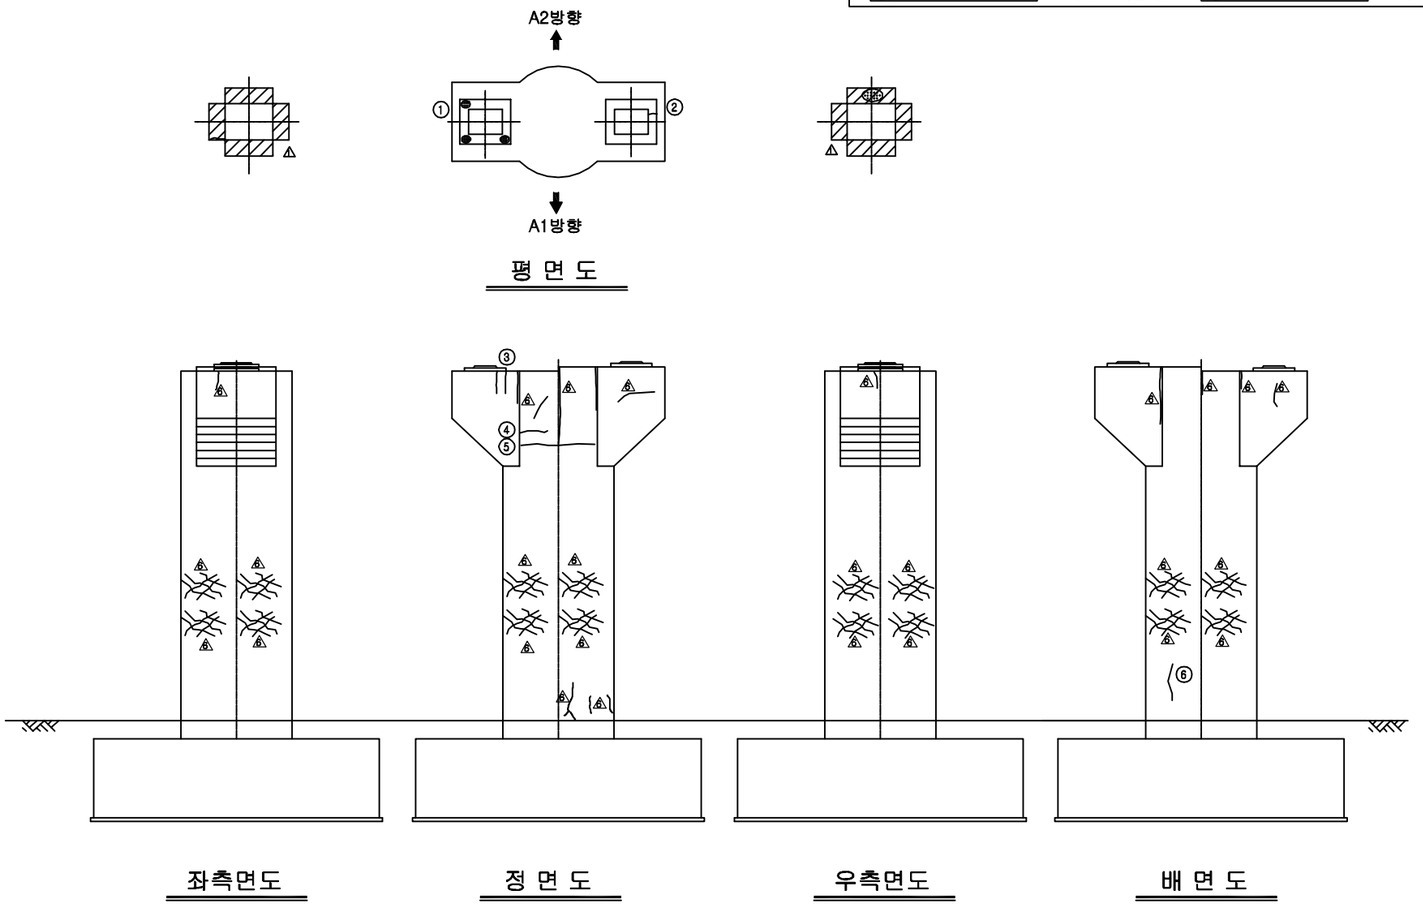
평 면 도

번호	신(N)구(P)	손상내용	손상현황						결함상태	손상물량	비고
			폭	길이	너비	물량	단위	개소			
1	구	볼트부식				1.00	개소	3		3.00	
2	구	몰탈균열	0.10	0.20		0.20	m	1		0.20	
3	구	균열	0.10	0.60		0.60	m	2		1.20	
4	구	균열	0.10	1.20		1.20	m	1		1.20	
5	구	균열	0.10	2.50		2.50	m	1		2.50	
6	구	균열	0.10	0.50		0.50	m	1		0.50

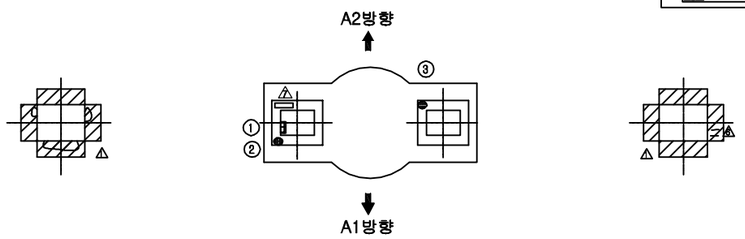
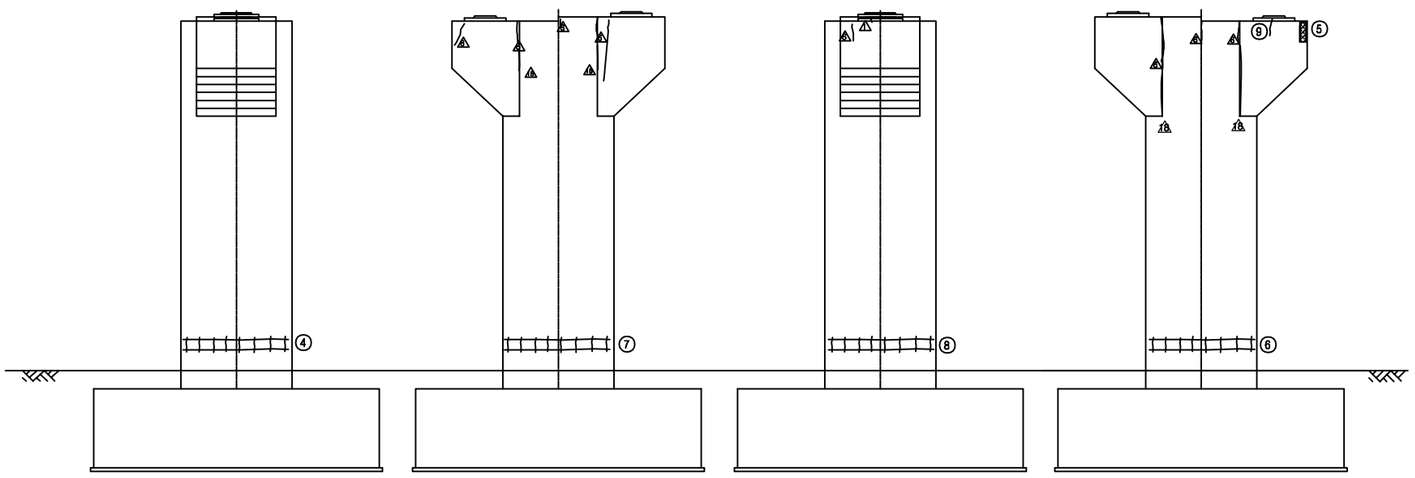
평 면 도

번호	신(N)구(P)	손상내용	손상현황						결함상태	손상물량	비고
			폭	길이	너비	물량	단위	개소			
1	구	고무재 들뜸				1.00	개소	1		1.00	
2	구	PLATE 부분 녹발생				1.00	개소	1		1.00	
3	구	PLATE 부분 녹발생				1.00	개소	1		1.00	
4	구	망상균열		3.00	0.50	1.50	㎡	1		1.50	
5	구	재료분리		0.20	0.70	0.14	㎡	1		0.14	
6	구	망상균열		3.00	0.50	1.50	㎡	1		1.50	
7	구	망상균열		3.00	0.50	1.50	㎡	1		1.50	
8	구	망상균열		3.00	0.50	1.50	㎡	1		1.50	
9	구	균열	0.10	0.60		0.60	m	1		0.60

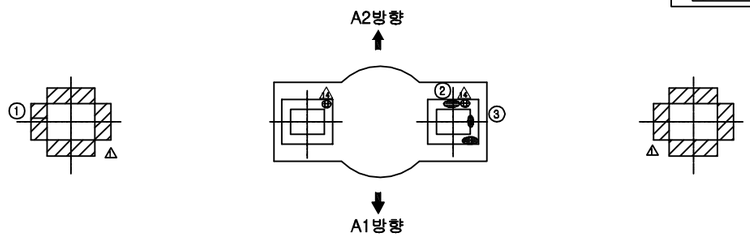
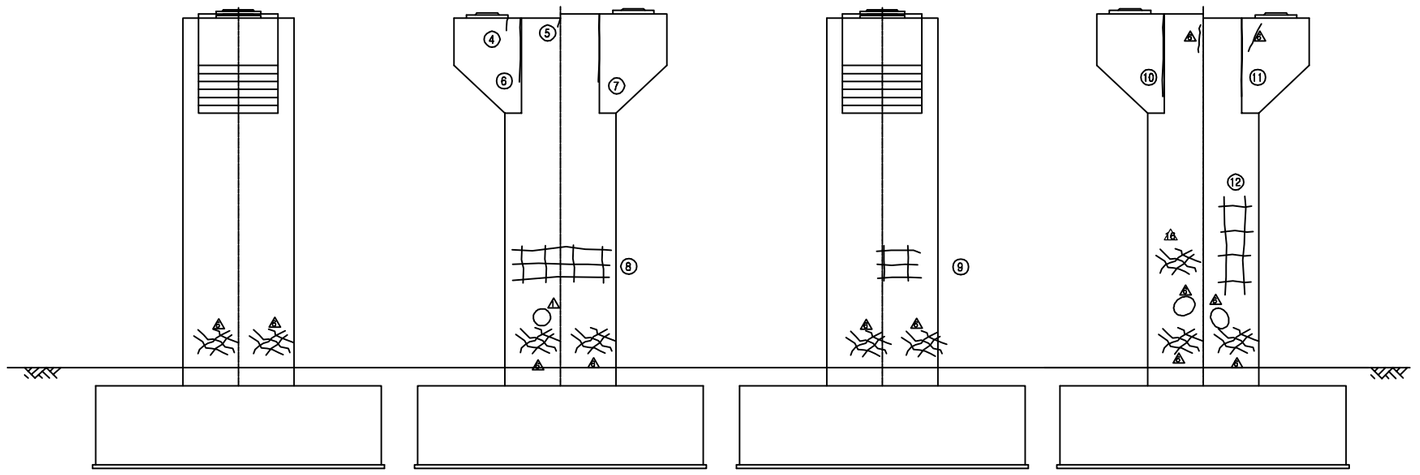
평 면 도

번호	신(N)구(P)	손상내용	손상현황						결함상태	손상물량	비고
			폭	길이	너비	물량	단위	개소			
1	구	몰탈균열	0.10	0.40		0.40	m	1		0.40	
2	구	PLATE 부분 녹발생				1.00	개소	1		1.00	
3	구	고무재 들뜸				1.00	개소	1		1.00	
4	구	균열	0.10	0.60		0.60	m	1		0.60	
5	구	균열	0.10	2.00		2.00	m	1		2.00	
6	구	균열	0.20	0.30		0.30	m	1		0.30	
7	구	균열	0.10	2.00		2.00	m	1		2.00	
8	구	망상균열		1.00	2.00	2.00	㎡	1		2.00	
9	구	망상균열		1.00	1.00	1.00	㎡	1		1.00	
10	구	균열	0.20	2.50		2.50	m	1		2.50	
11	구	균열	0.20	2.50		2.50	m	1		2.50	
12	구	망상균열		2.00	1.00	2.00	㎡	1		2.00

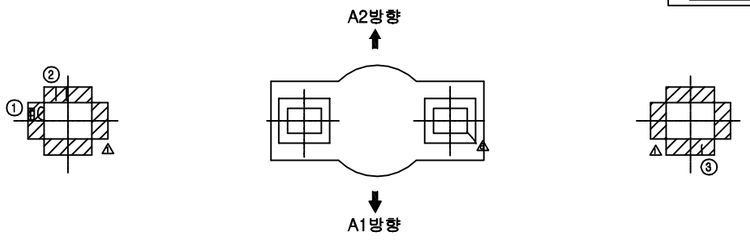
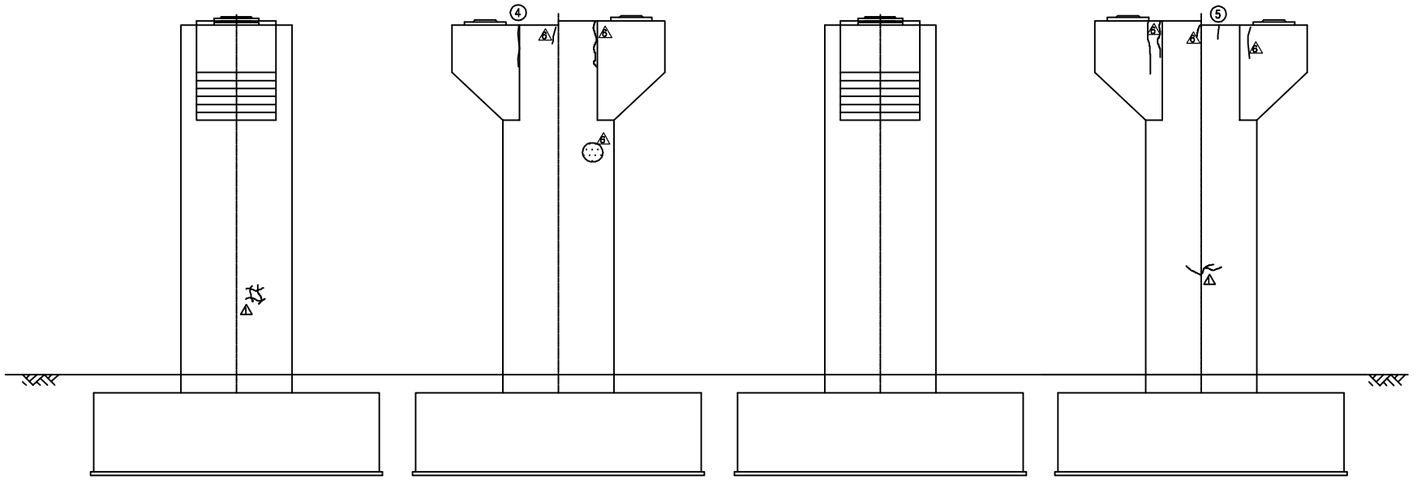
평 면 도

번호	신(N)구(P)	손상내용	손상현황						결함상태	손상물량	비고
			폭	길이	너비	물량	단위	개소			
1	구	몰탈들뜸		0.20	0.40	0.08	㎡	1		0.08	
2	구	몰탈균열	0.10	0.30		0.30	m	2		0.60	
3	구	몰탈균열	0.10	0.30		0.30	m	1		0.30	
4	구	균열	0.10	0.50		0.50	m	1		0.50	
5	구	균열	0.10	0.80		0.80	m	1		0.80

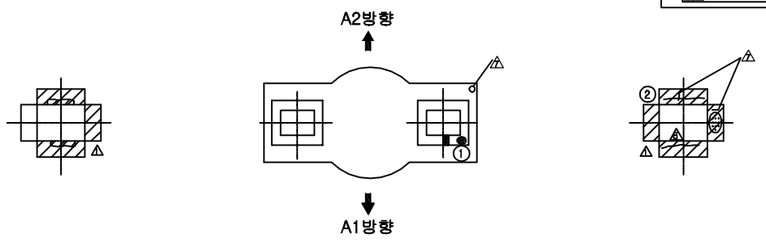
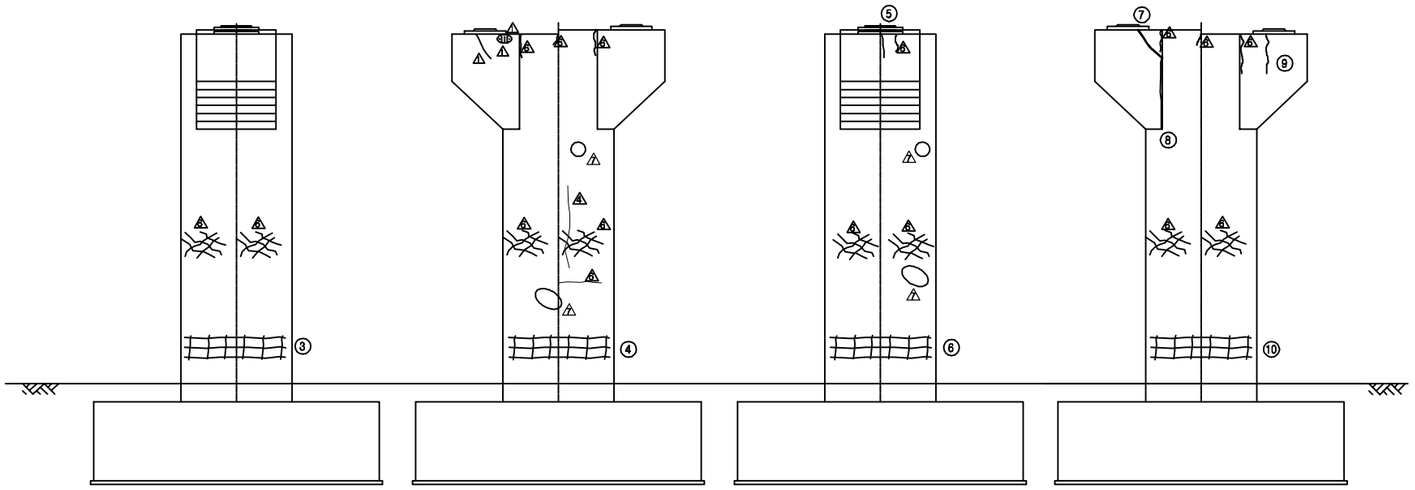
평 면 도

번호	신(N)구(P)	손상내용	손상현황						결함상태	손상물량	비고
			폭	길이	너비	물량	단위	개소			
1	구	PLATE 부분 녹발생				1.00	개소	1		1.00	
2	구	몰탈균열	0.10	1.00		1.00	m	1		1.00	
3	구	망상균열		3.00	1.50	4.50	㎡	1		4.50	
4	구	망상균열		3.00	1.50	4.50	㎡	1		4.50	
5	구	균열	0.10	0.80		0.80	m	1		0.80	
6	구	망상균열		3.00	1.50	4.50	㎡	1		4.50	
7	구	보수부재균열	0.20	0.80		0.80	m	1		0.80	
8	구	균열	0.10	2.00		2.00	m	1		2.00	
9	구	균열	0.10	1.00		1.00	m	1		1.00	
10	구	망상균열		3.00	1.50	4.50	㎡	1		4.50

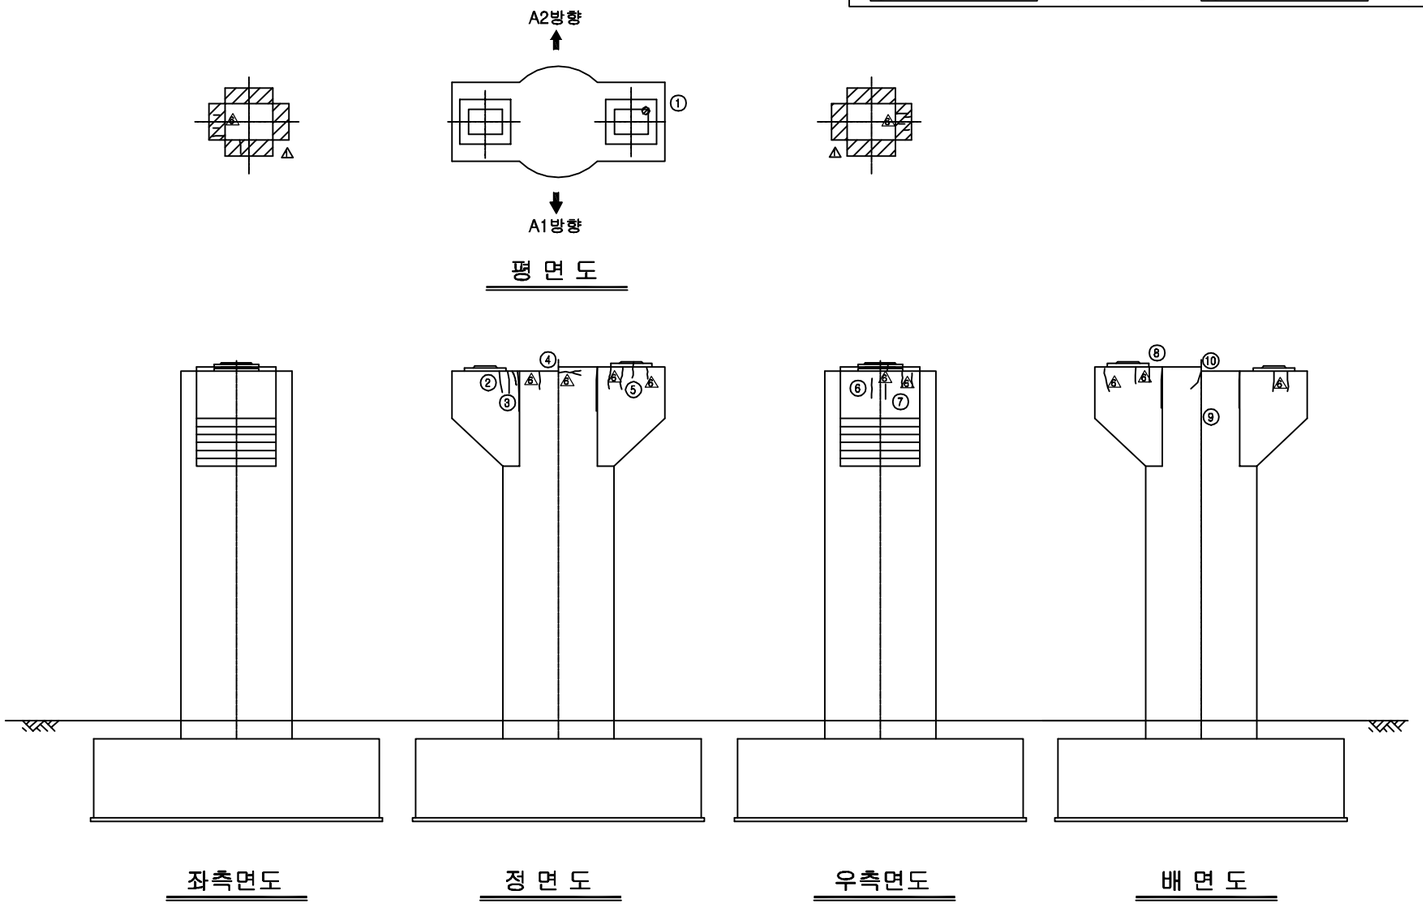
번호	신(N)구(P)	손상내용	손상현황						결함상태	손상물량	비고
			폭	길이	너비	물량	단위	개소			
1	구	PLATE 부분 녹발생				1.00	개소	1		1.00	
2	구	균열	0.10	0.60		0.60	m	1		0.60	
3	구	균열	0.10	0.60		0.60	m	1		0.60	
4	구	균열	0.10	2.00		2.00	m	2		4.00	
5	구	균열	0.10	0.80		0.80	m	1		0.80	
6	구	균열	0.10	0.80		0.80	m	1		0.80	
7	구	균열	0.10	0.60		0.60	m	1		0.60	
8	구	균열	0.10	0.60		0.60	m	1		0.60	
9	구	균열	0.20	2.00		2.00	m	2		4.00	
10	구	균열	0.20	0.60		0.60	m	1		0.60

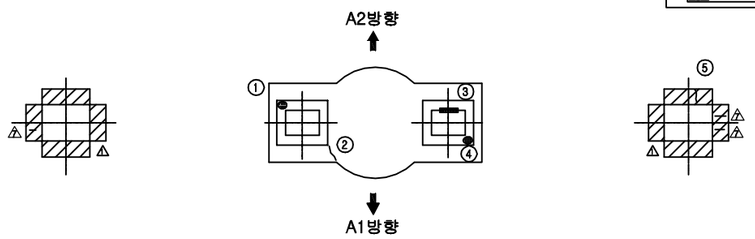
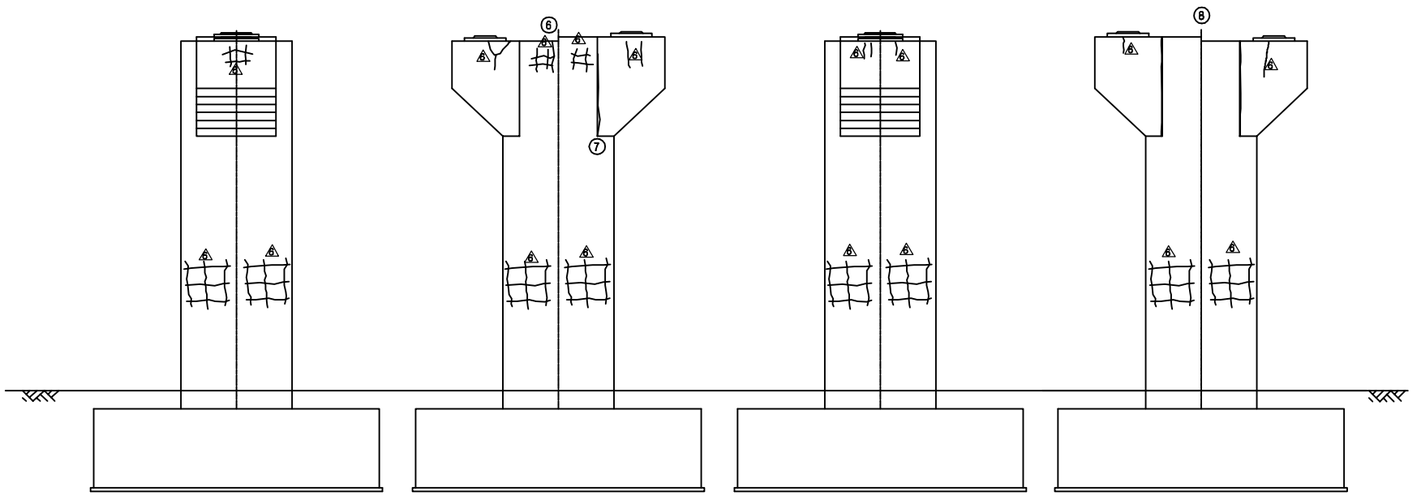
평 면 도

번호	신(N)구(P)	손상내용	손상현황						결함상태	손상물량	비고
			폭	길이	너비	물량	단위	개소			
1	구	PLATE 부분 녹발생				1.00	개소	1		1.00	
2	구	균열	0.20	0.40		0.40	m	1		0.40	
3	구	고무재 들뜸				1.00	개소	1		1.00	
4	구	PLATE 부분 녹발생				1.00	개소	1		1.00	
5	구	몰탈균열	0.10	0.40		0.40	m	1		0.40	
6	구	균열	0.10	1.00		1.00	m	1		1.00	
7	구	균열	0.10	2.70		2.70	m	1		2.70	
8	구	균열	0.10	3.00		3.00	m	2		6.00

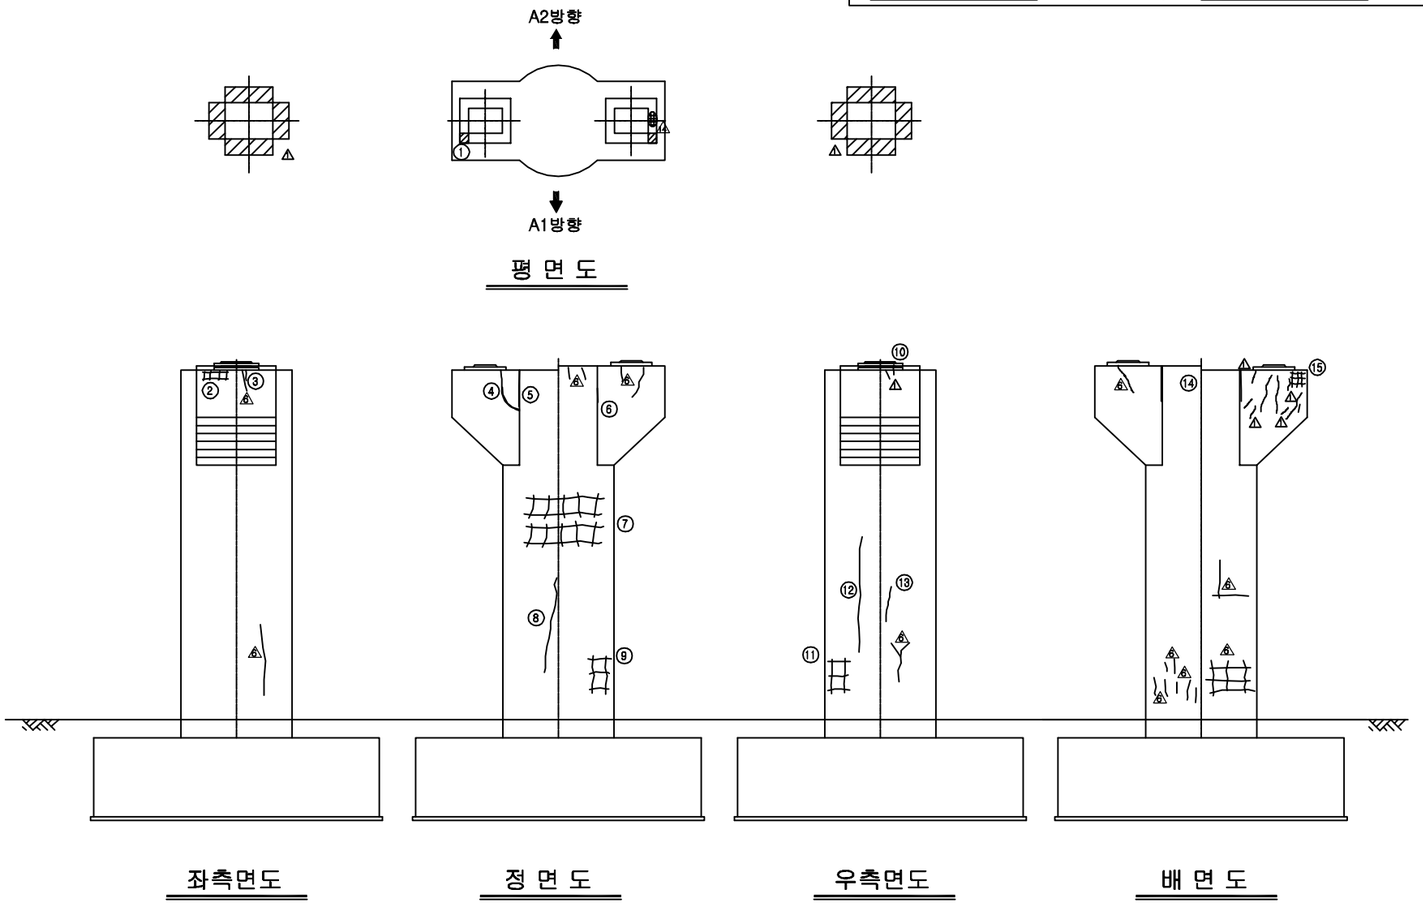
번호	신(N)구(P)	손상내용	손상현황						결함상태	손상물량	비고
			폭	길이	너비	물량	단위	개소			
1	구	PLATE 부분 녹발생				1.00	개소	1		1.00	
2	구	망상균열	0.10	0.80	6.00	4.80	㎡	1		4.80	
3	구	균열	0.20	0.40		0.40	m	1		0.40	
4	구	보수부재균열	0.10	0.70		0.70	m	1		0.70	
5	구	균열	0.20	1.00		1.00	m	1		1.00	
6	구	균열	0.20	0.40		0.40	m	1		0.40	
7	구	망상균열	0.20	5.00	1.40	7.00	㎡	1		7.00	
8	구	균열	0.20	2.00		2.00	m	1		2.00	
9	구	망상균열		1.00	1.50	1.50	㎡	1		1.50	
10	구	균열	0.10	0.40		0.40	m	1		0.40	
11	구	망상균열		1.00	1.50	1.50	㎡	1		1.50	
12	구	균열	0.10	3.00		3.00	m	1		3.00	
13	구	균열	0.20	1.00		1.00	m	1		1.00	
14	구	균열	0.20	1.00		1.00	m	2		2.00	
15	구	망상균열	0.10	1.00	1.00	1.00	㎡	1		1.00

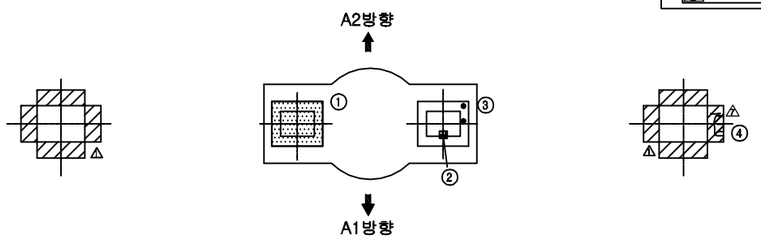
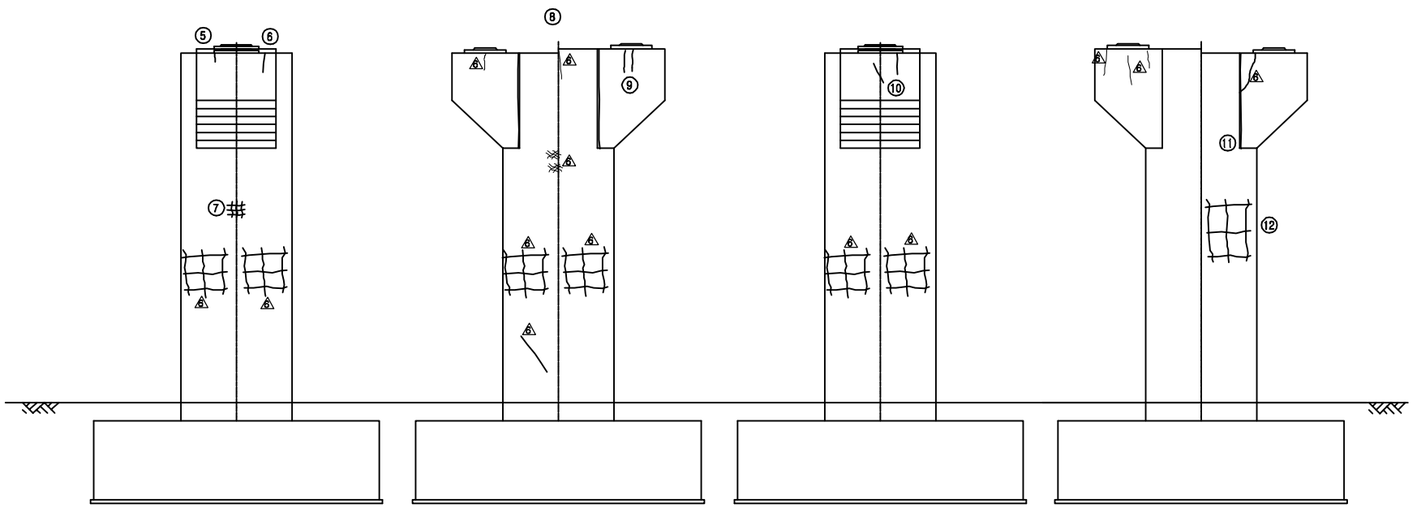
평 면 도

번호	신(N)구(P)	손상내용	손상현황						결함상태	손상물량	비고
			폭	길이	너비	물량	단위	개소			
1	구	PLATE 부분 녹발생				1.00	개소	1		1.00	
2	구	고무재 들뜸				1.00	개소	1		1.00	
3	구	PLATE 부분 녹발생				1.00	개소	1		1.00	
4	구	몰탈균열	0.10	0.10		0.10	m	3		0.30	
5	구	균열	0.10	0.40		0.40	m	1		0.40	
6	구	균열	0.10	0.70		0.70	m	1		0.70	
7	구	망상균열		0.50	1.00	0.50	㎡	1		0.50	
8	구	균열	0.10	3.00		3.00	m	2		6.00	
9	구	균열	0.10	0.80		0.80	m	2		1.60	
10	구	균열	0.10	0.50		0.50	m	2		1.00	
11	구	균열	0.20	3.00		3.00	m	1		3.00	
12	구	망상균열		1.50	4.00	6.00	㎡	1		6.00

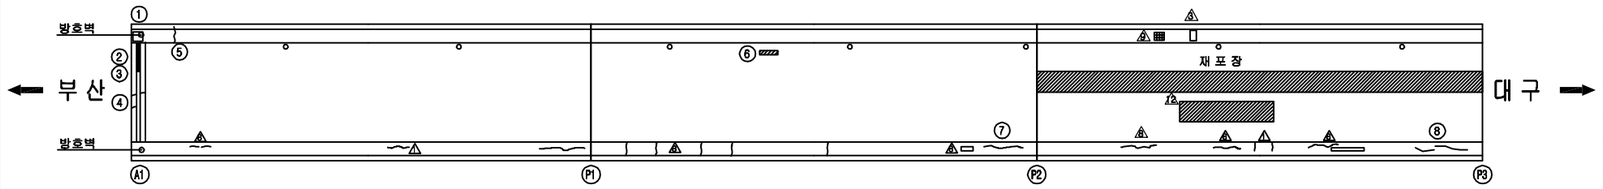
교면포장

번호	신(N)구(P)	손상내용	손상현황						결함상태	손상물량	비고
			폭	길이	너비	물량	단위	개소			
1	구	차수판 너트탈락				1.00	개소	2		2.00	
2	구	신축이음 본체부식		1.50		1.50	m	1		1.50	
3	구	이물질퇴적		1.00		1.00	m	1		1.00	
4	구	후타재균열	0.20	0.67		0.67	m	3		2.00	
5	구	균열	0.20	1.20		1.20	m	1		1.20	
6	구	패임		1.00	0.10	0.10	㎡	1		0.10	
7	구	균열	0.20	1.50		1.50	m	1		1.50	
8	구	균열	0.20	0.10		0.10	m	2		0.20

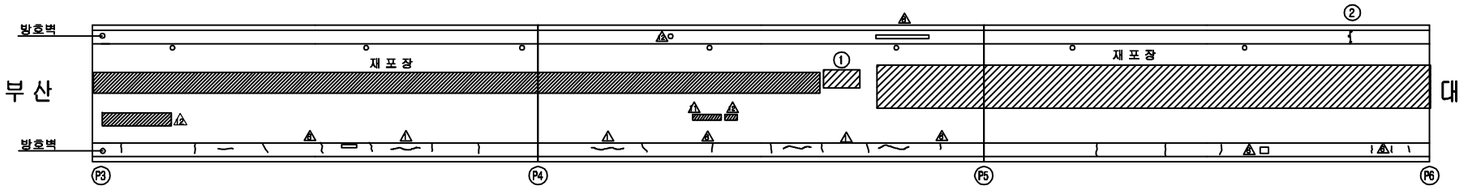
교면포장

번호	신(N)구(P)	손상내용	손상현황						결함상태	손상물량	비고
			폭	길이	너비	물량	단위	개소			
1	구	라벨링		1.00	5.00	5.00	㎡	1		5.00	
2	구	균열부백태		0.10	1.00	0.10	㎡	1		0.10

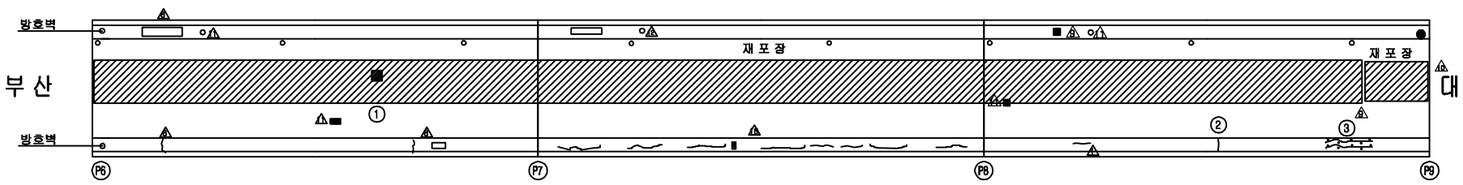
교면포장

번호	신(N)구(P)	손상내용	손상현황						결함상태	손상물량	비고
			폭	길이	너비	물량	단위	개소			
1	구	포트홀		0.30	0.30	0.09	㎡	1		0.09	
2	구	균열	0.20	1.00		1.00	m	1		1.00	
3	구	균열부백태		0.10	7.00	0.70	㎡	2		1.40

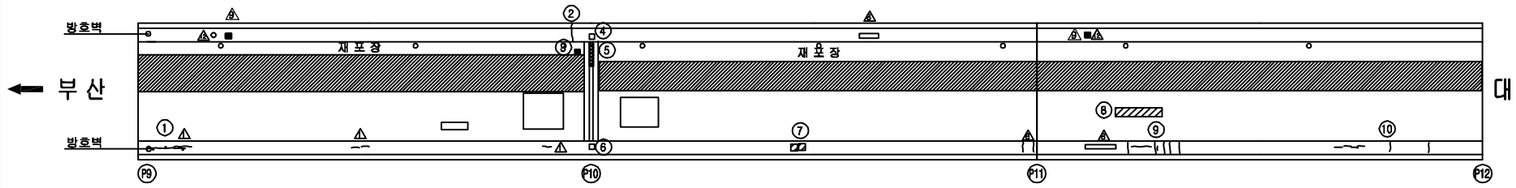
교면포장

번호	신(N)구(P)	손상내용	손상현황						결함상태	손상물량	비고
			폭	길이	너비	물량	단위	개소			
1	구	균열부백태		0.10	10.00	1.00	㎡	1		1.00	
2	구	균열	0.30	3.00		3.00	m	1		3.00	
3	구	패임		0.20	0.10	0.02	㎡	1		0.02	
4	구	차수판 너트탈락				1.00	개소	1		1.00	
5	구	이물질퇴적		2.00		2.00	m	1		2.00	
6	구	차수판 볼트/너트 탈락				1.00	개소	4		4.00	
7	구	백태		1.00	0.15	0.15	㎡	2		0.30	
8	구	라벨링		0.20	4.00	0.80	㎡	1		0.80	
9	구	균열	0.20	1.49		1.49	m	7		10.40	
10	구	균열	0.20	1.03		1.03	m	6		6.20

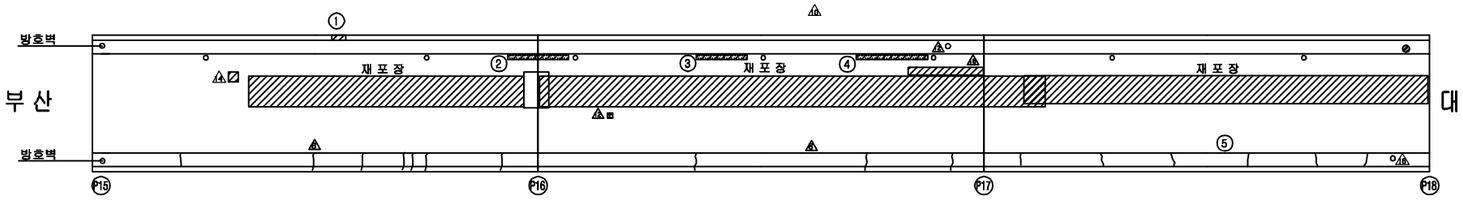
교면포장

번호	신(N)구(P)	손상내용	손상현황						결함상태	손상물량	비고
			폭	길이	너비	물량	단위	개소			
1	구	파손		0.40	0.20	0.08	㎡	1		0.08	
2	구	채수흔적 및 백태		10.00	0.20	2.00	㎡	1		2.00	
3	구	채수흔적 및 백태		0.20	9.00	1.80	㎡	1		1.80	
4	구	채수흔적 및 백태		0.20	12.00	2.40	㎡	1		2.40	
5	구	균열	0.20	1.00		1.00	m	6		6.00

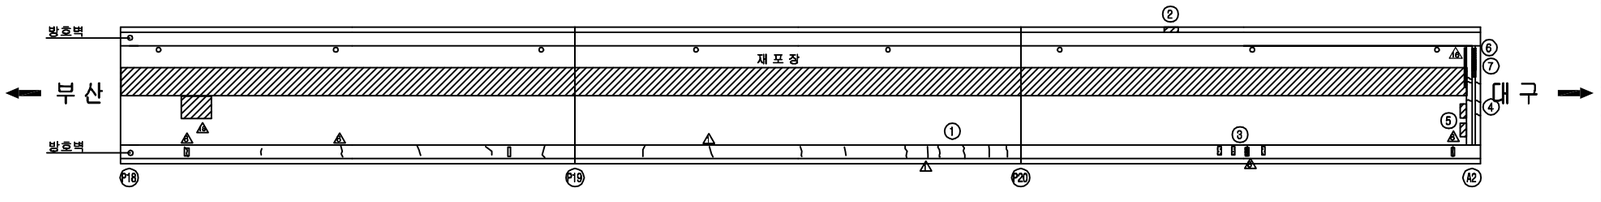
교면포장

번호	신(N) 구(P)	손상내용	손상현황						결함 상태	손상 물량	비고
			폭	길이	너비	물량	단위	개소			
1	구	균열	0.20	1.00		1.00	m	5		5.00	
2	구	파손		0.10	0.10	0.01	㎡	1		0.01	
3	구	백태		0.10	0.60	0.06	㎡	3		0.18	
4	구	후타재균열	0.20	0.50		0.50	m	6		3.00	
5	구	포트홀		0.10	0.40	0.04	㎡	2		0.08	
6	구	이물질퇴적		1.00		1.00	m	1		1.00	
7	구	신축이음 본체부식		2.00		2.00	m	1		2.00

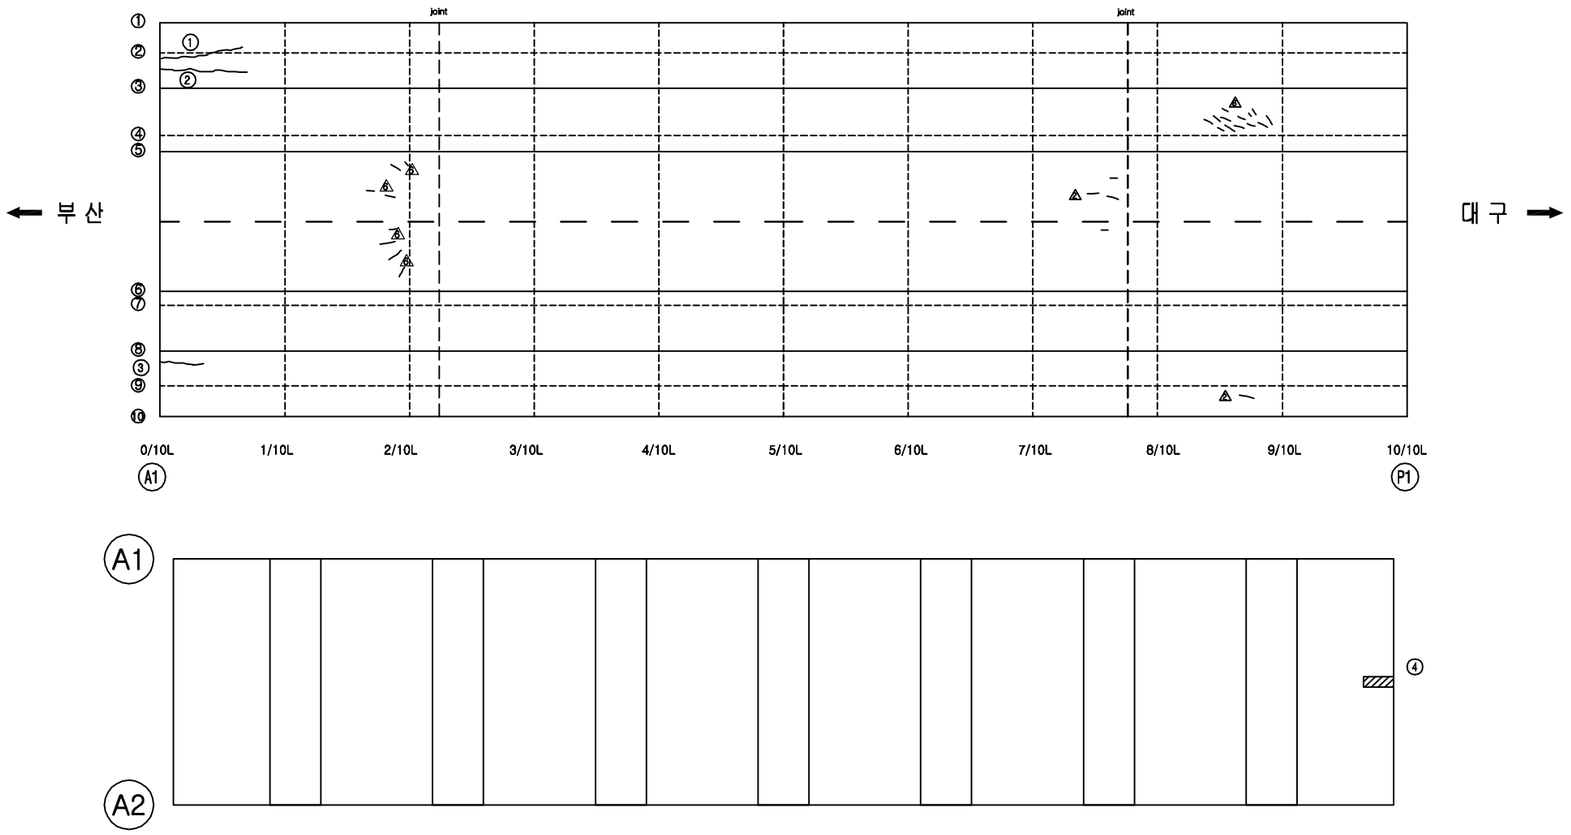
번호	신(N) 구(P)	손상내용	손상현황						결함 상태	손상 물량	비고
			폭	길이	너비	물량	단위	개소			
1	구	균열	0.10	2.00		2.00	m	1		2.00	
2	구	균열	0.10	2.00		2.00	m	1		2.00	
3	구	균열	0.10	1.50		1.50	m	1		1.50	
4	구	고무재 열화		0.20		0.20	m	1		0.20

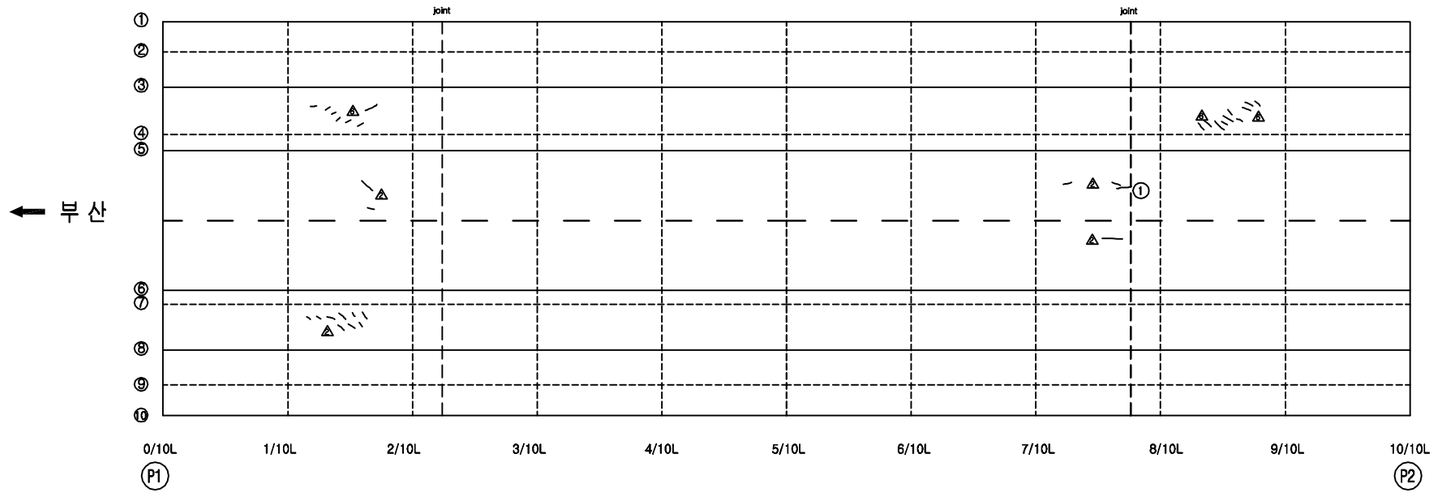
ID:단산대교(부산)-거더외부 S2

번호	신(N) 구(P)	손상내용	손상현황						결함 상태	손상 물량	비고
			폭	길이	너비	물량	단위	개소			
1	구	균열	0.10	0.40		0.40	m	1		0.40

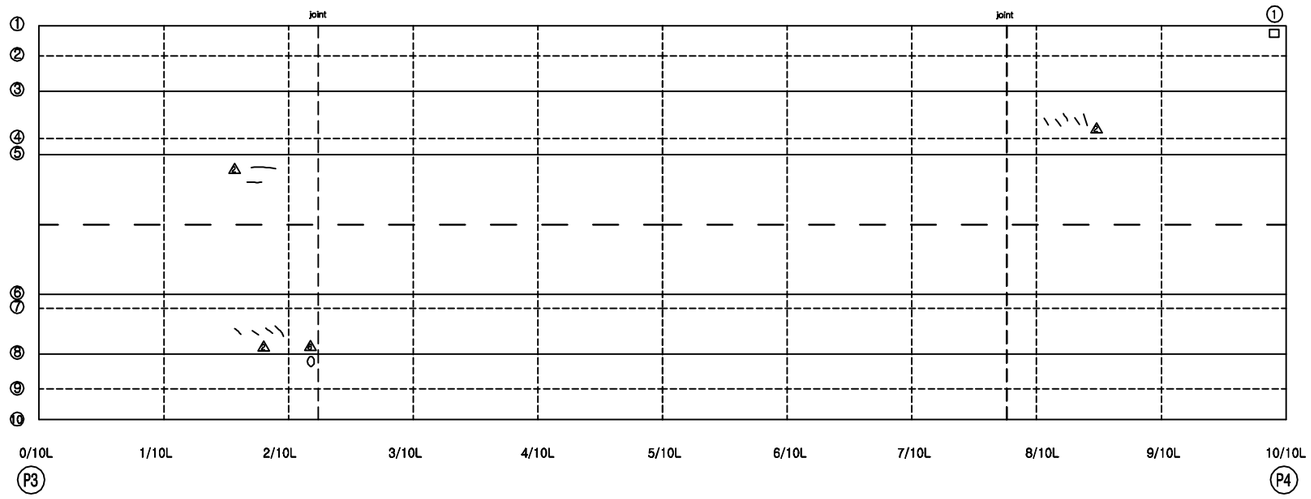
번호	신(N)구(P)	손상내용	손상현황						결함상태	손상물량	비고
			폭	길이	너비	물량	단위	개소			
1	구	배수관 위치불량				1.00	개소	1		1.00

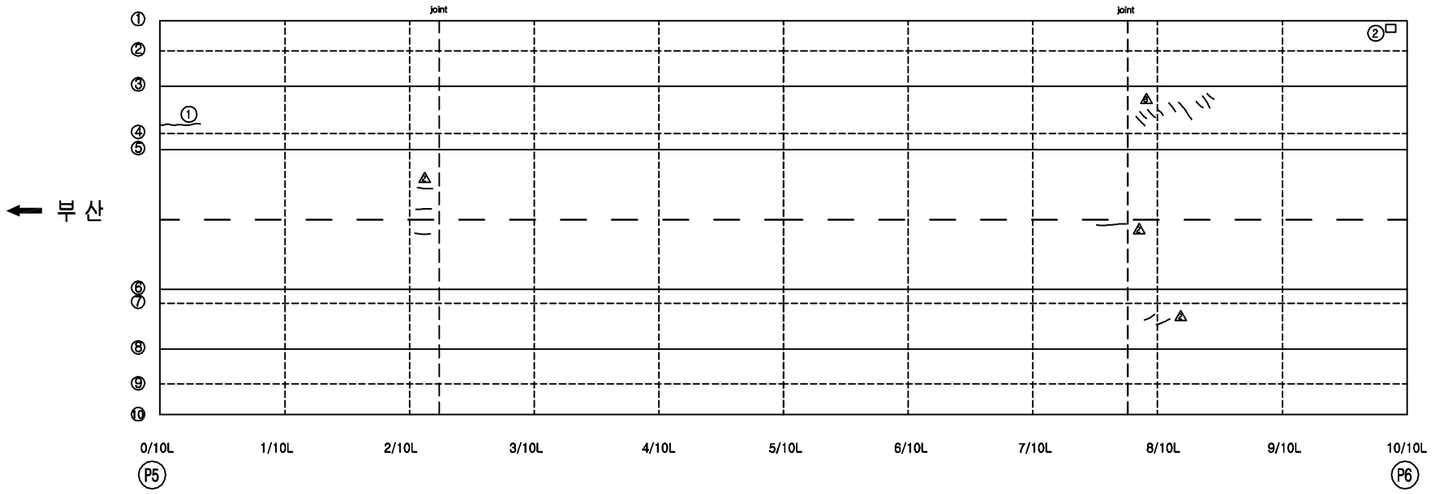
번호	신(N)구(P)	손상내용	손상현황						결함상태	손상물량	비고
			폭	길이	너비	물량	단위	개소			
1	구	균열	0.10	1.40		1.40	m	1		1.40	
2	구	배수관 위치불량				1.00	개소	1		1.00

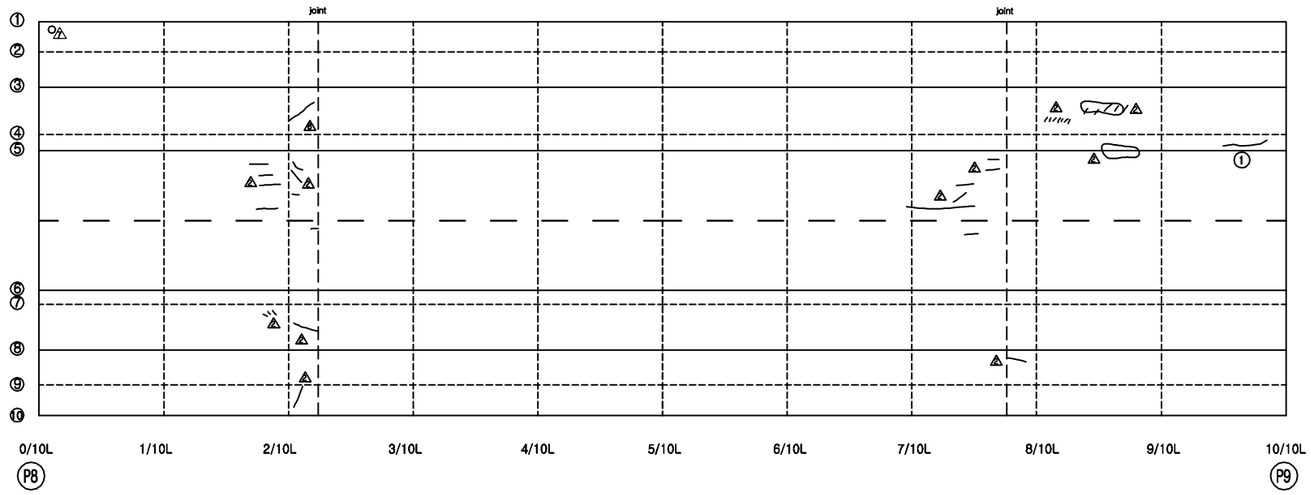
번호	신(N)구(P)	손상내용	손상현황						결함상태	손상물량	비고
			폭	길이	너비	물량	단위	개소			
1	구	균열	0.10	1.00		1.00	m	1		1.00

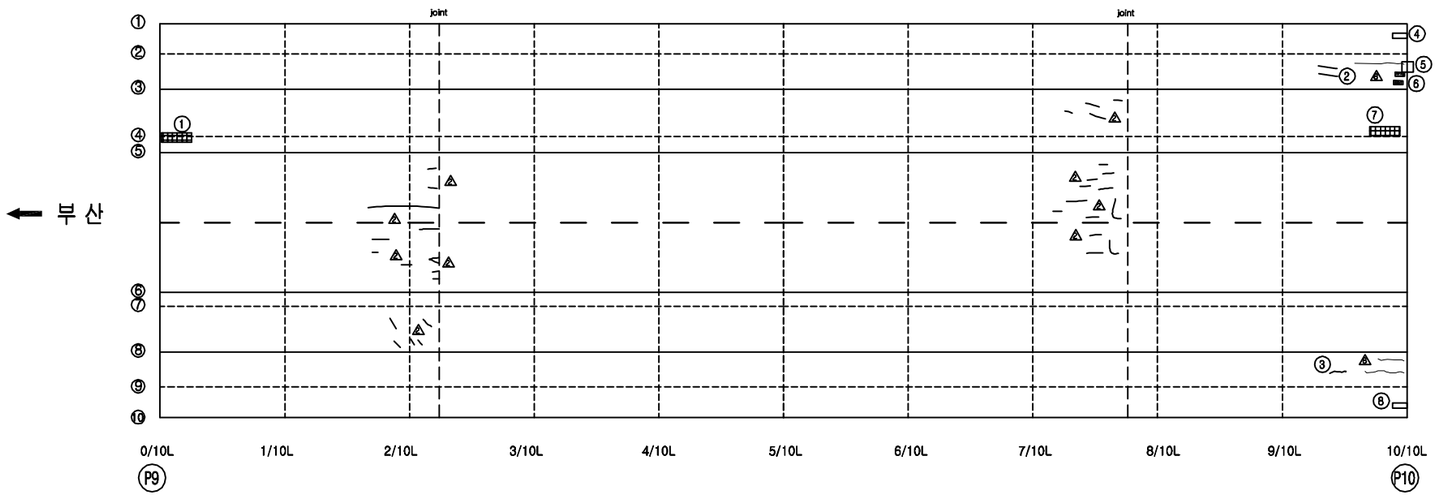
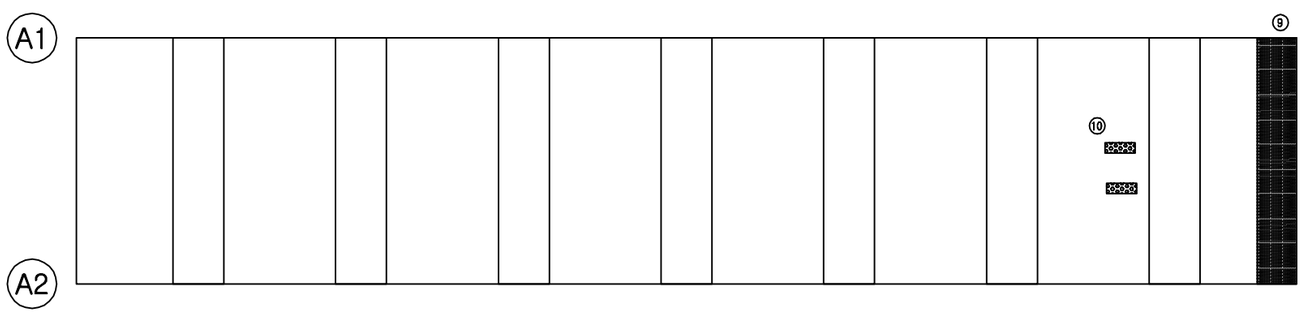
번호	신(N)구(P)	손상내용	손상현황						결함상태	손상물량	비고
			폭	길이	너비	물량	단위	개소			
1	구	들뜸		0.60	0.90	0.54	㎡	1		0.54	
2	구	균열	0.10	1.00		1.00	m	2		2.00	
3	구	균열	0.10	1.00		1.00	m	1		1.00	
4	구	물끊기홈 미설치		0.60		0.60	m	1		0.60	
5	구	유도배수관 길이부족				1.00	개소	1		1.00	
6	구	백태		0.20	0.60	0.12	㎡	2		0.24	
7	구	들뜸		0.10	0.60	0.06	㎡	1		0.06	
8	구	물끊기홈 미설치		0.60		0.60	m	1		0.60	
9	구	신축이음 하부 부식		0.60	0.50	0.30	㎡	1		0.30	
10	구	신축이음 누수		0.20		0.20	m	2		0.40
