1. 단산대교

SECTION

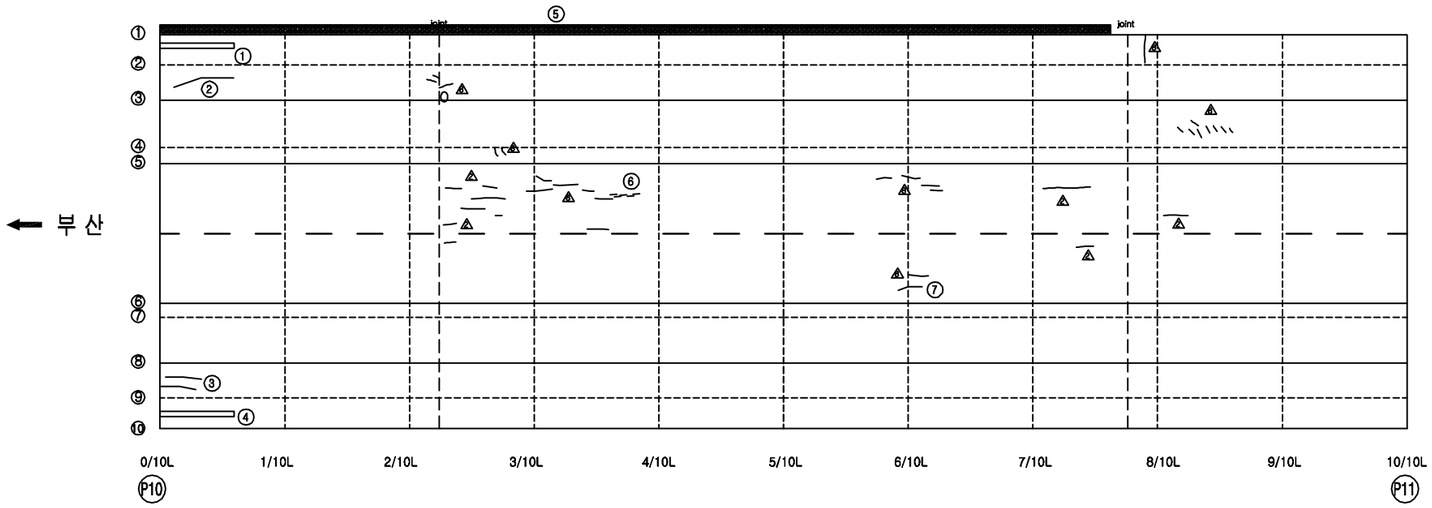
번호	신(N) 구(P)	손상내용	손상현황						결함 상태	손상 물량	비고
			폭	길이	너비	물량	단위	개소			
1	구	물끊기홈 미설치		3.00		3.00	m	1		3.00	
2	구	균열	0.30	3.00		3.00	m	1		3.00	
3	구	균열	0.10	4.00		4.00	m	2		8.00	
4	구	물끊기홈 미설치		3.00		3.00	m	1		3.00	
5	구	재료분리,백태		0.40	40.00	16.00	㎡	1		16.00	
6	구	균열	0.10	1.50		1.50	m	1		1.50	
7	구	균열	0.10	1.30		1.30	m	1		1.30

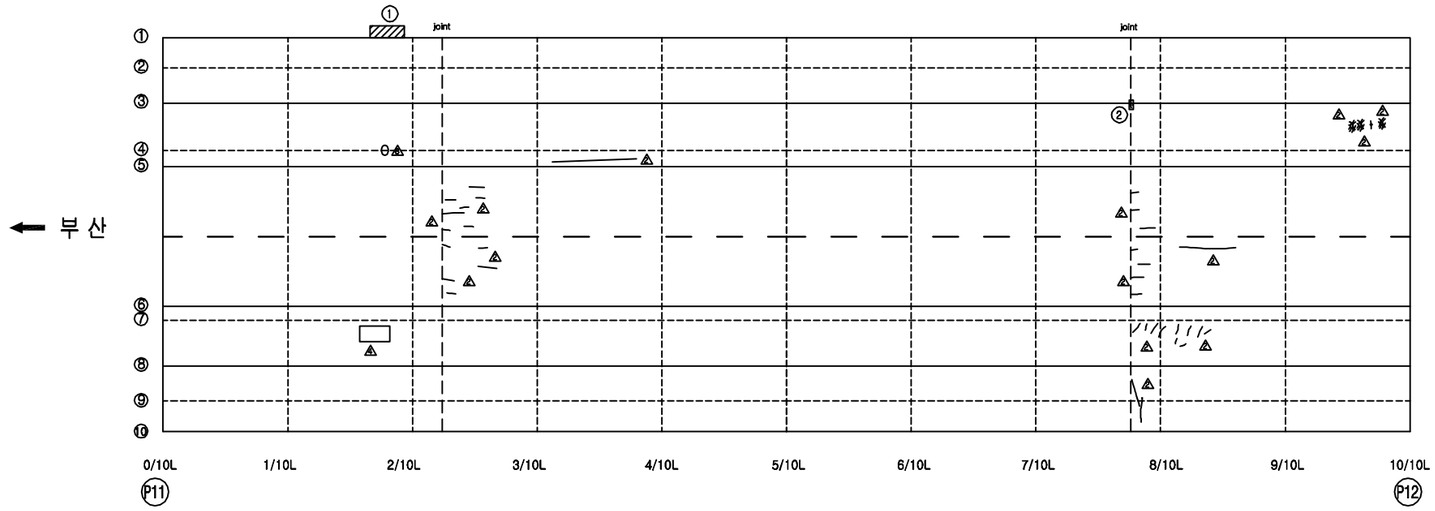
번호	신(N)구(P)	손상내용	손상현황						결함상태	손상물량	비고
			폭	길이	너비	물량	단위	개소			
1	구	박락		0.30	1.50	0.45	㎥	1		0.45	
2	구	백태		0.10	0.40	0.04	㎥	1		0.04

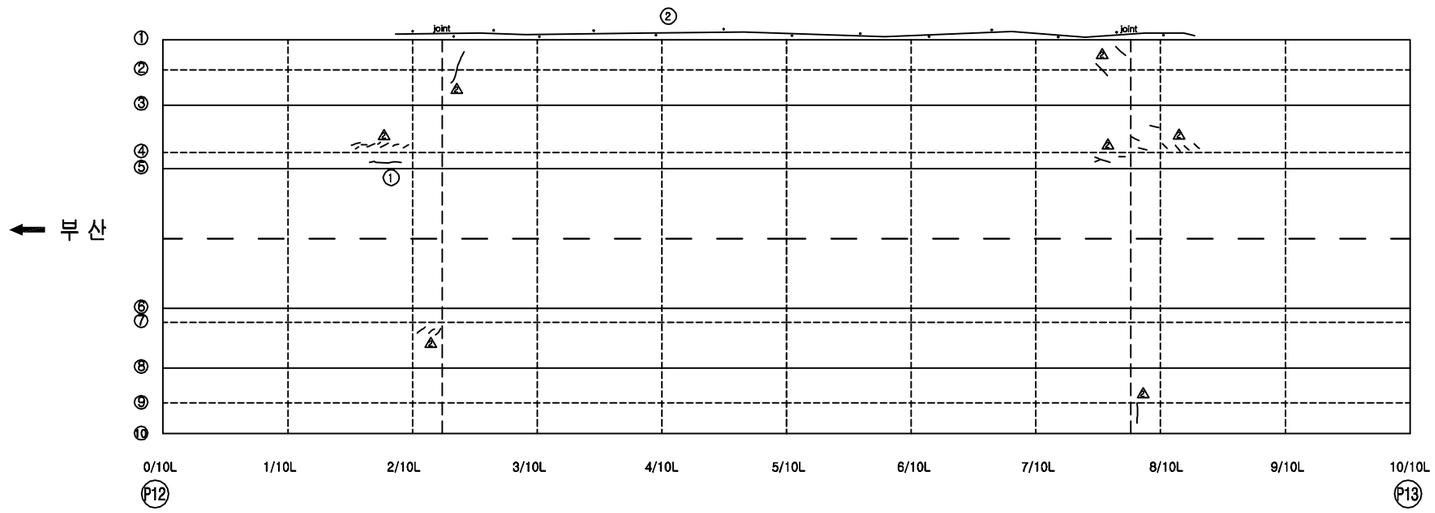
번호	신(N)구(P)	손상내용	손상현황						결함상태	손상물량	비고
			폭	길이	너비	물량	단위	개소			
1	구	균열	0.10	1.00		1.00	m	1		1.00	
2	구	균열부백태		0.20	30.00	6.00	㎡	1		6.00

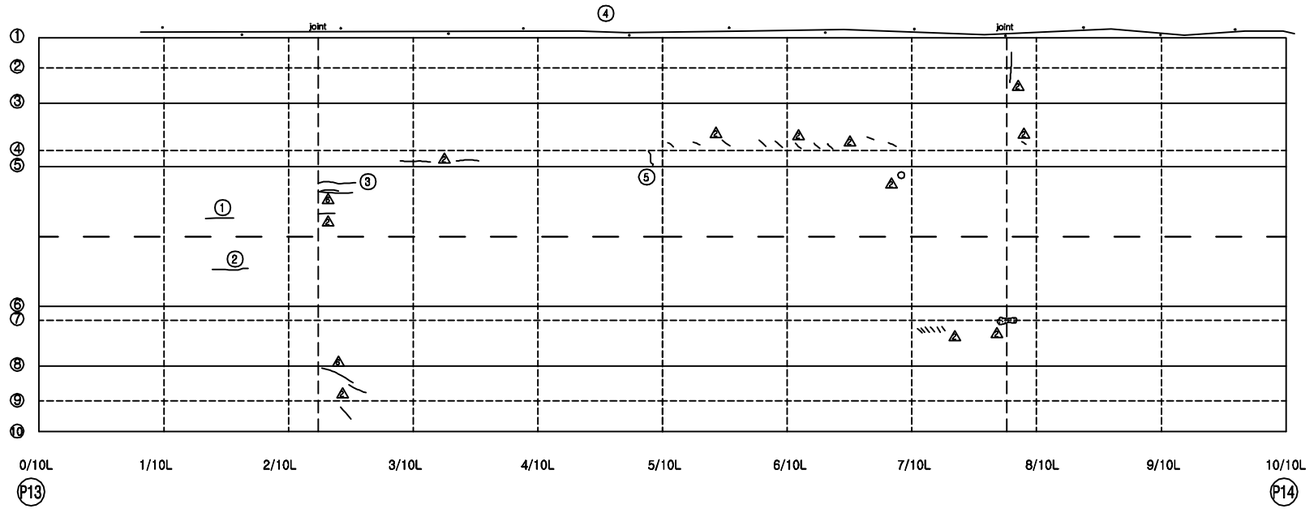
번호	신(N) 구(P)	손상내용	손상현황						결함 상태	손상 물량	비고
			폭	길이	너비	물량	단위	개소			
1	구	균열	0.10	0.20		0.20	m	1		0.20	
2	구	균열	0.10	1.00		1.00	m	1		1.00	
3	구	균열	0.10	1.00		1.00	m	1		1.00	
4	구	균열부백태		0.20	45.00	9.00	㎡	1		9.00	
5	구	균열	0.10	0.50		0.50	m	1		0.50

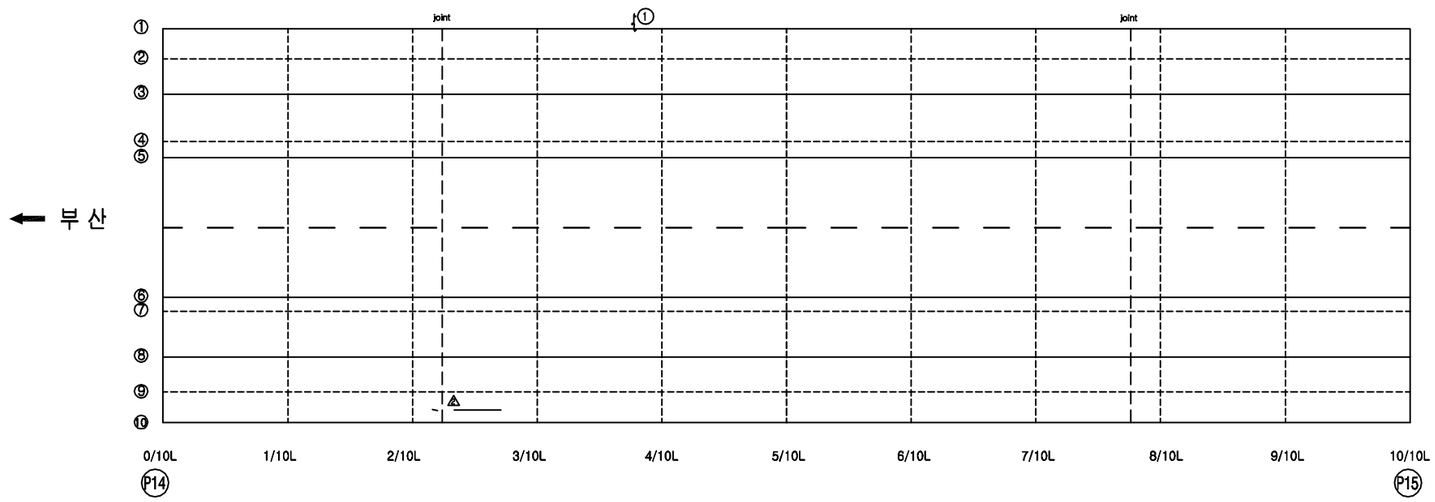
번호	신(N)구(P)	손상내용	손상현황						결함상태	손상물량	비고
			폭	길이	너비	물량	단위	개소			
1	구	균열부백태		0.20	0.80	0.16	㎡	1		0.16

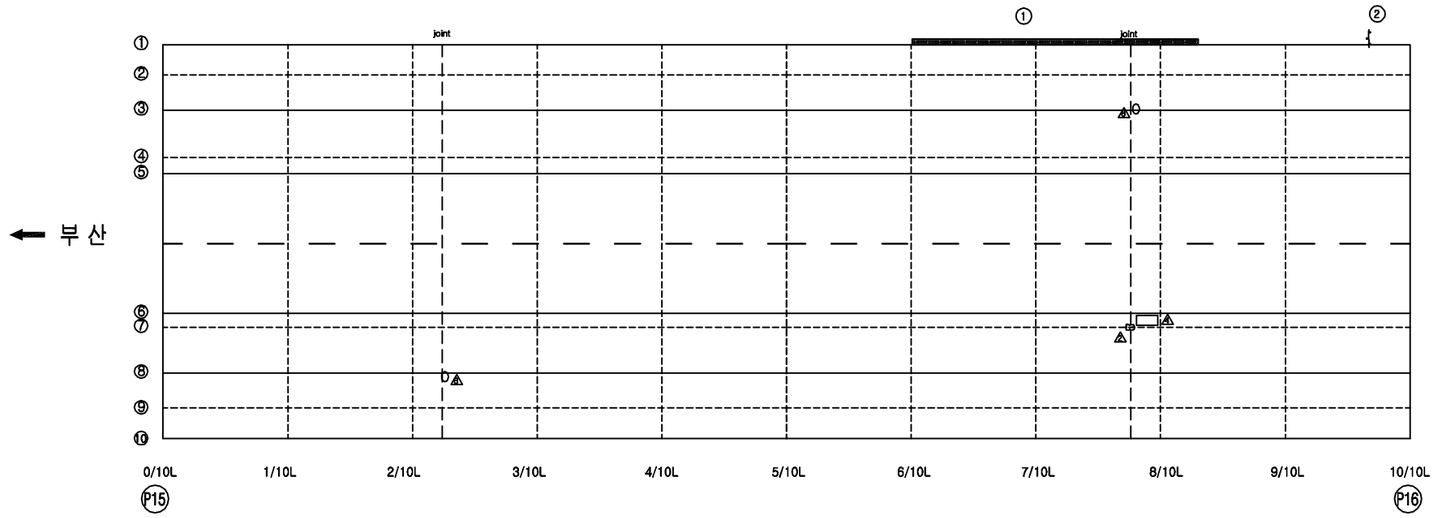
번호	신(N)구(P)	손상내용	손상현황						결함상태	손상물량	비고
			폭	길이	너비	물량	단위	개소			
1	구	백태		0.30	14.00	4.20	㎡	1		4.20	
2	구	균열부백태		0.20	0.80	0.16	㎡	1		0.16

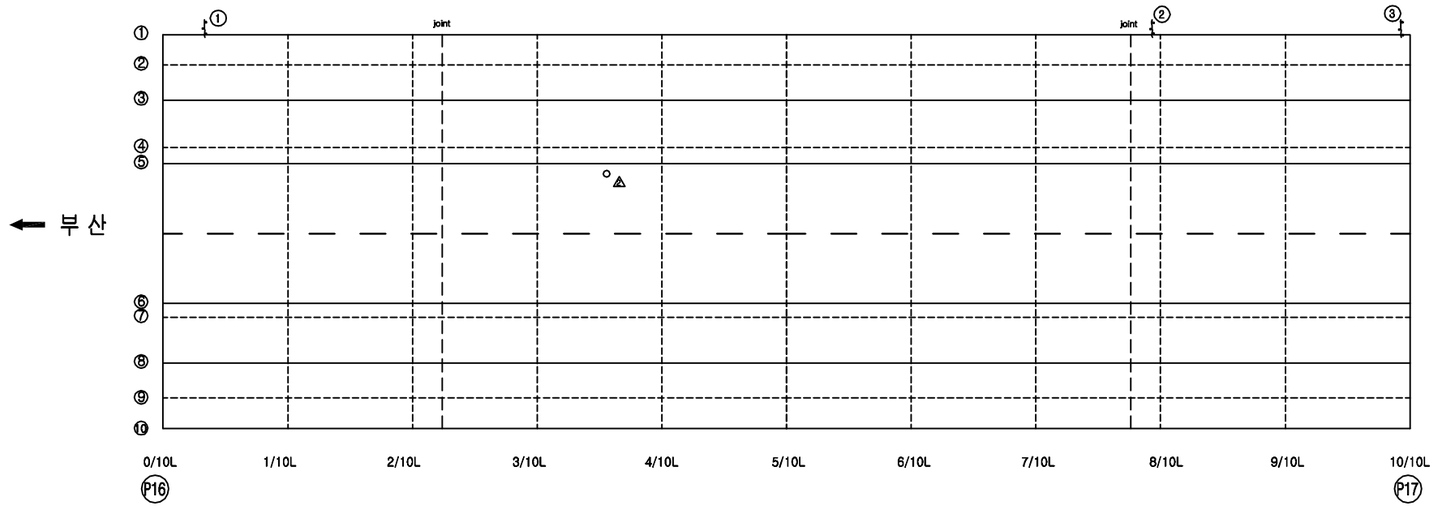
번호	신(N)구(P)	손상내용	손상현황						결함상태	손상물량	비고
			폭	길이	너비	물량	단위	개소			
1	구	균열부백태		0.20	0.80	0.16	㎡	1		0.16	하자
2	구	균열부백태		0.20	0.80	0.16	㎡	1		0.16	하자
3	구	균열부백태		0.20	0.80	0.16	㎡	1		0.16	하자

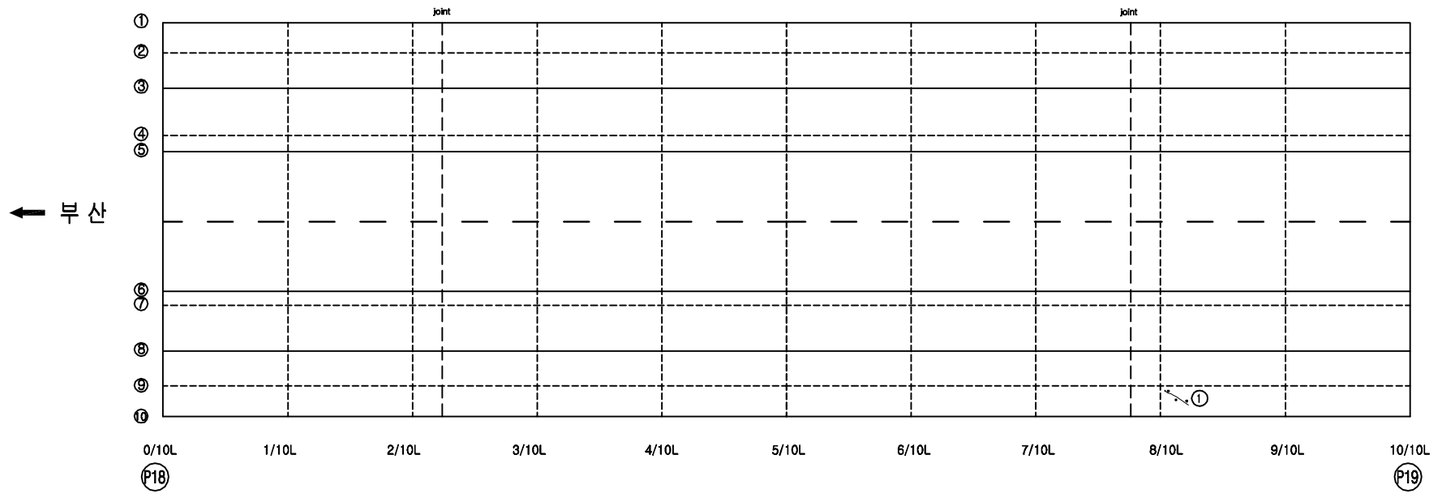
번호	신(N)구(P)	손상내용	손상현황						결함상태	손상물량	비고
			폭	길이	너비	물량	단위	개소			
1	구	균열부백태		0.10	0.80	0.08	㎡	1		0.08

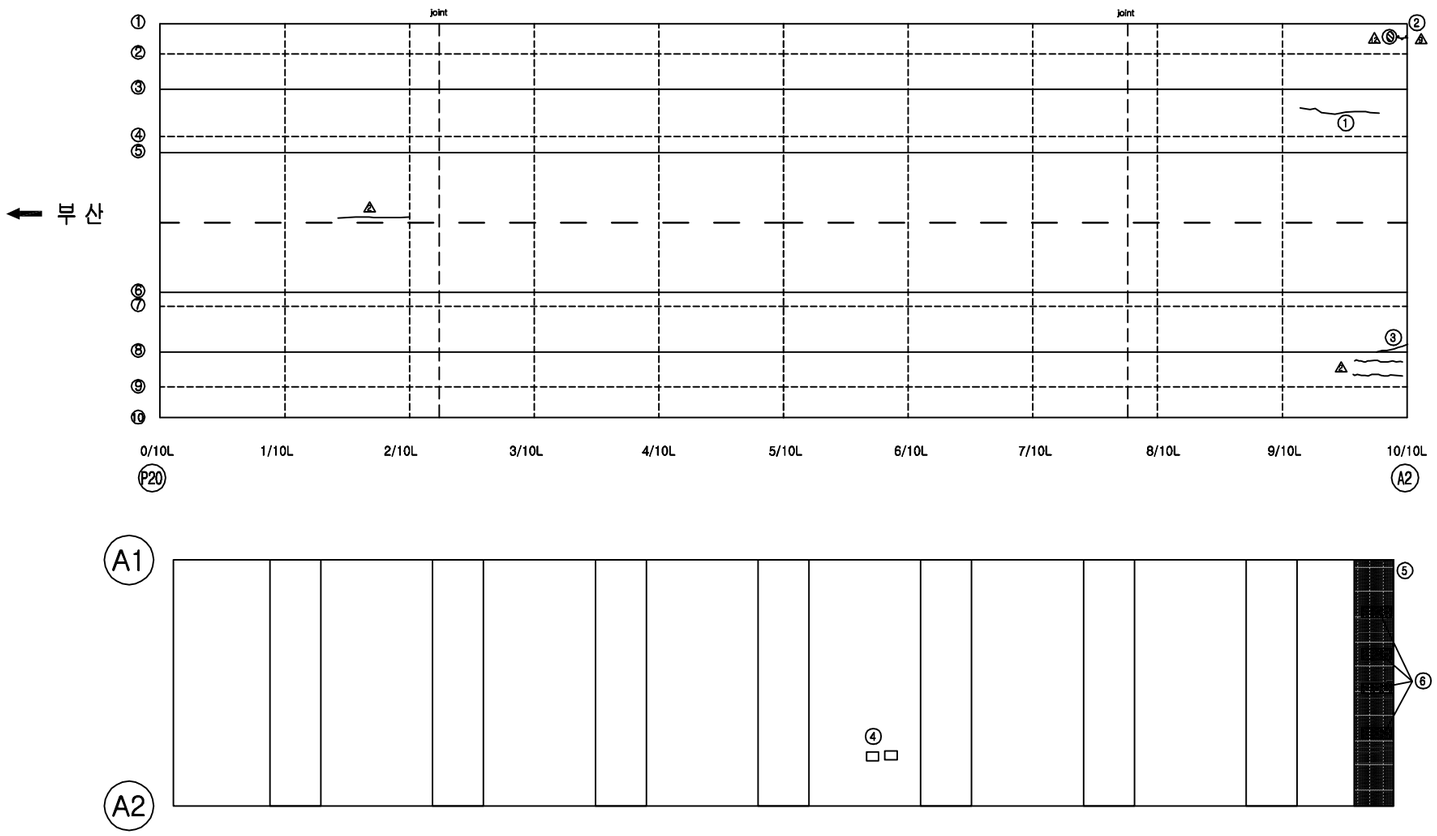
번호	신(N)구(P)	손상내용	손상현황						결함상태	손상물량	비고
			폭	길이	너비	물량	단위	개소			
1	구	균열	0.30	2.00		2.00	m	1		2.00	
2	구	균열부백태		0.20		0.20	m	1		0.20	
3	구	균열	0.10	1.20		1.20	개쇼	1		1.20	
4	구	신축이음 하부 볼트탈락				1.00	개소	2		2.00	
5	구	신축이음 하부 부식		0.40	0.70	0.28	㎡	1		0.28	
6	구	고무재 열화		0.30		0.30	m	4		1.20

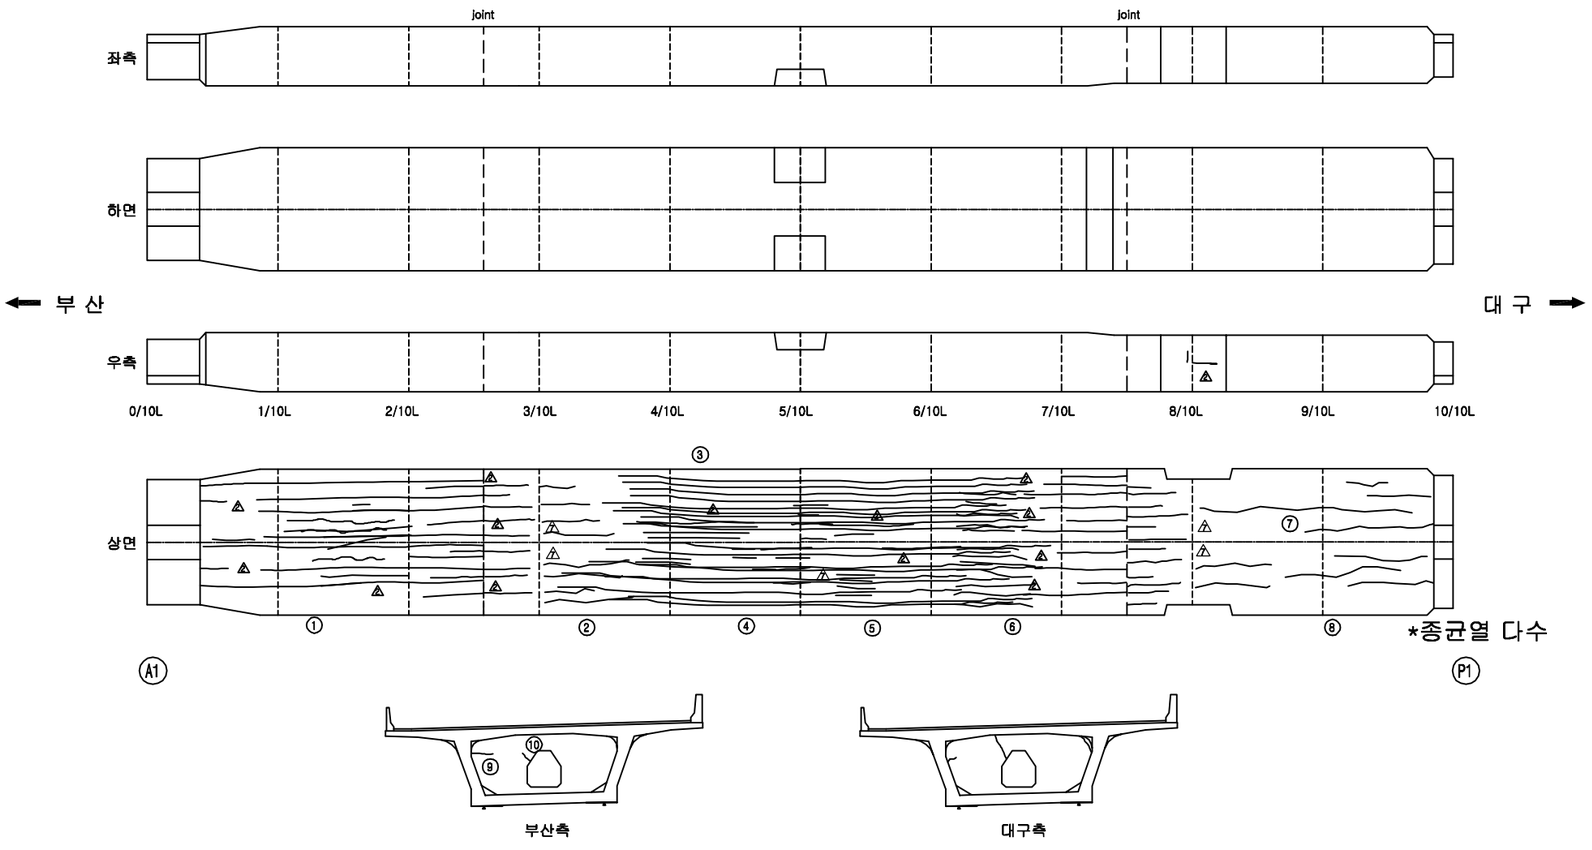
번호	신(N)구(P)	손상내용	손상현황						결함상태	손상물량	비고
			폭	길이	너비	물량	단위	개소			
1	구	균열	0.10	1.67		1.67	m	9		15.00	
2	구	균열	0.10	1.875		1.88	m	8		15.00	
3	구	균열	0.10	3.00		3.00	m	7		21.00	
4	구	균열	0.10	8.00		8.00	m	18		144.00	
5	구	균열	0.10	1.40		1.40	m	5		7.00	
6	구	균열	0.10	1.67		1.67	m	12		20.00	
7	구	균열	0.10	4.50		4.50	m	1		4.50	
8	구	균열	0.10	3.75		3.75	m	8		30.00	
9	구	균열	0.10	0.60		0.60	m	1		0.60	
10	구	균열	0.10	0.40		0.40	m	1		0.40

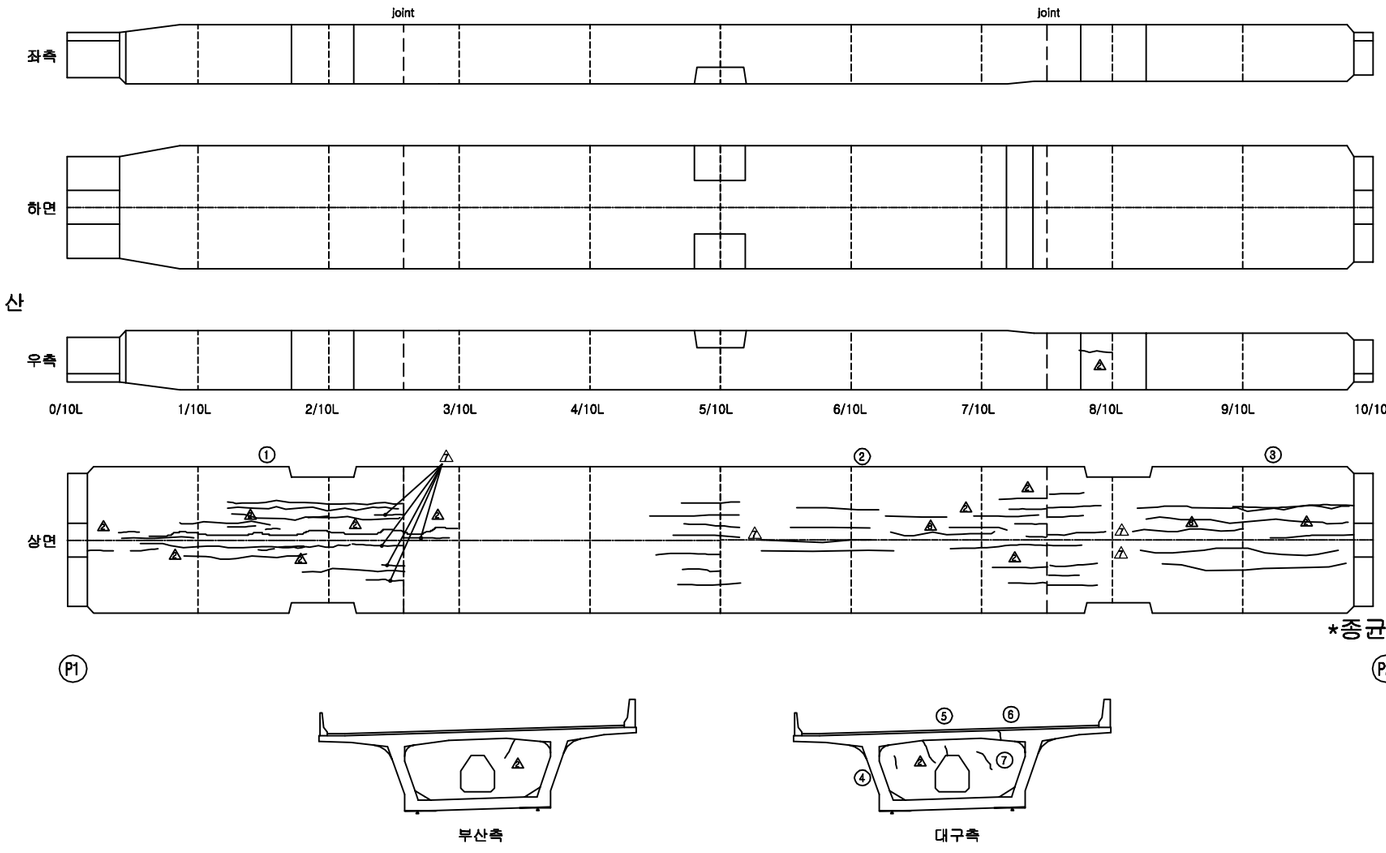
번호	신(N)구(P)	손상내용	손상현황						결함상태	손상물량	비고
			폭	길이	너비	물량	단위	개소			
1	구	균열	0.10	5.625		5.63	m	8		45.00	
2	구	균열	0.10	3.50		3.50	m	8		28.00	
3	구	균열	0.10	4.86		4.86	m	7		34.00	
4	구	균열	0.10	0.50		0.50	m	1		0.50	
5	구	균열	0.10	0.40		0.40	m	1		0.40	
6	구	균열	0.10	0.40		0.40	m	1		0.40	
7	구	균열	0.10	0.70		0.70	m	1		0.70

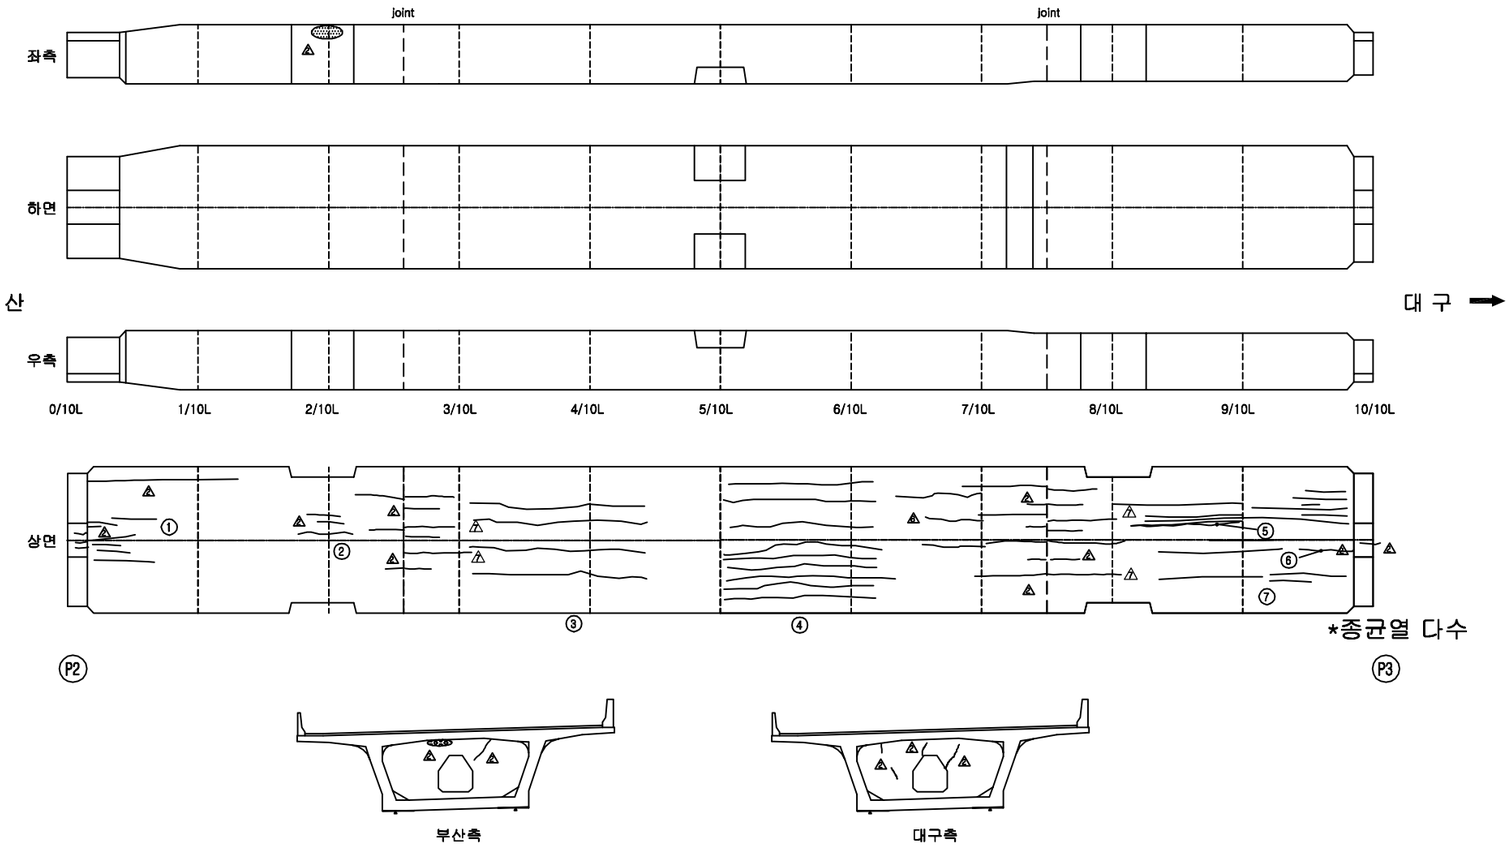
번호	신(N)구(P)	손상내용	손상현황						결함상태	손상물량	비고
			폭	길이	너비	물량	단위	개소			
1	구	균열	0.10	1.08		1.08	m	6		6.50	
2	구	균열	0.10	1.00		1.00	m	3		3.00	
3	구	균열	0.10	7.00		7.00	m	4		28.00	
4	구	균열	0.10	7.00		7.00	m	9		63.00	
5	구	균열	0.10	3.50		3.50	m	1		3.50	
6	구	균열	0.10	2.00		2.00	m	1		2.00	
7	구	균열	0.10	1.92		1.92	m	13		25.00

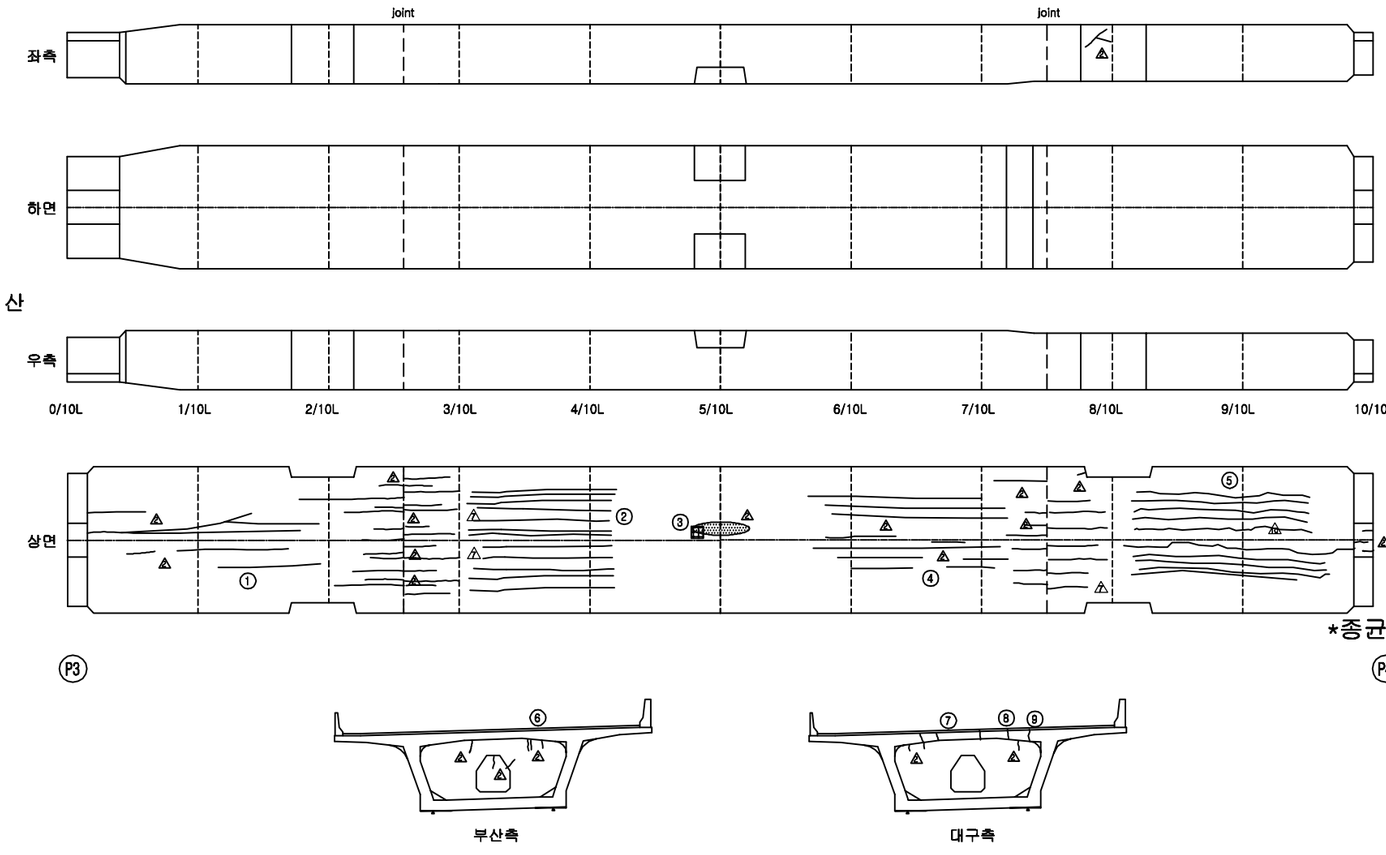
번호	신(N) 구(P)	손상내용	손상현황						결함 상태	손상 물량	비고
			폭	길이	너비	물량	단위	개소			
1	구	균열	0.10	4.67		4.67	m	3		14.00	
2	구	균열	0.10	6.50		6.50	m	12		78.00	
3	구	보수부 들뜸		0.10	0.30	0.03	m²	1		0.03	
4	구	균열	0.10	4.75		4.75	m	8		38.00	
5	구	균열	0.10	7.00		7.00	m	9		63.00	
6	구	균열	0.10	0.33		0.33	m	3		1.00	
7	구	균열	0.10	0.40		0.40	m	3		1.20	
8	구	균열	0.10	0.40		0.40	m	1		0.40	
9	구	균열	0.10	0.30		0.30	m	1		0.30

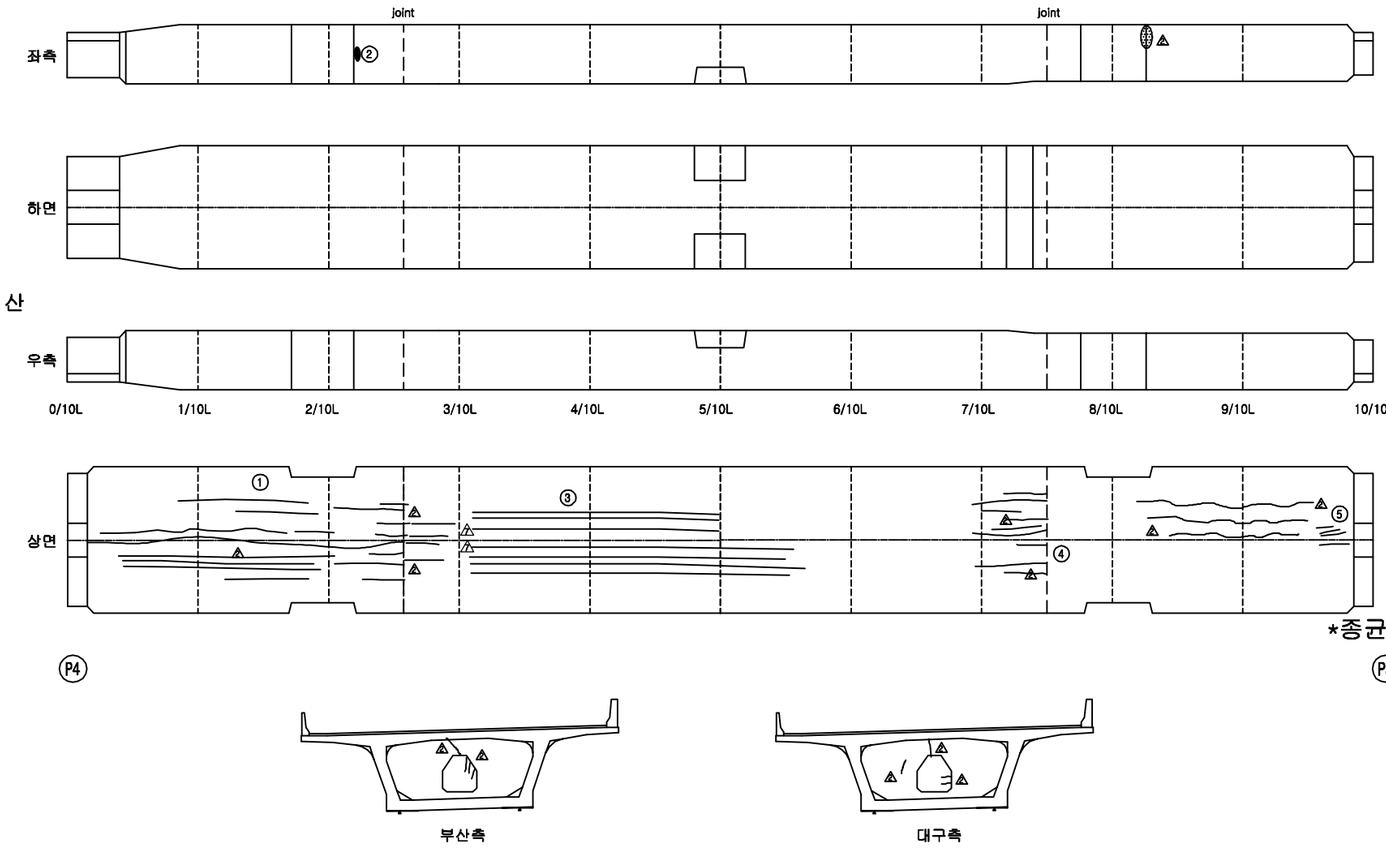
번호	신(N)구(P)	손상내용	손상현황						결함상태	손상물량	비고
			폭	길이	너비	물량	단위	개소			
1	구	균열	0.10	6.875		6.88	m	8		55.00	
2	구	백태		0.10	0.30	0.03	㎡	1		0.03	
3	구	균열	0.10	10.00		10.00	m	7		70.00	
4	구	균열	0.10	0.83		0.83	m	6		5.00	
5	구	균열	0.10	1.25		1.25	m	4		5.00

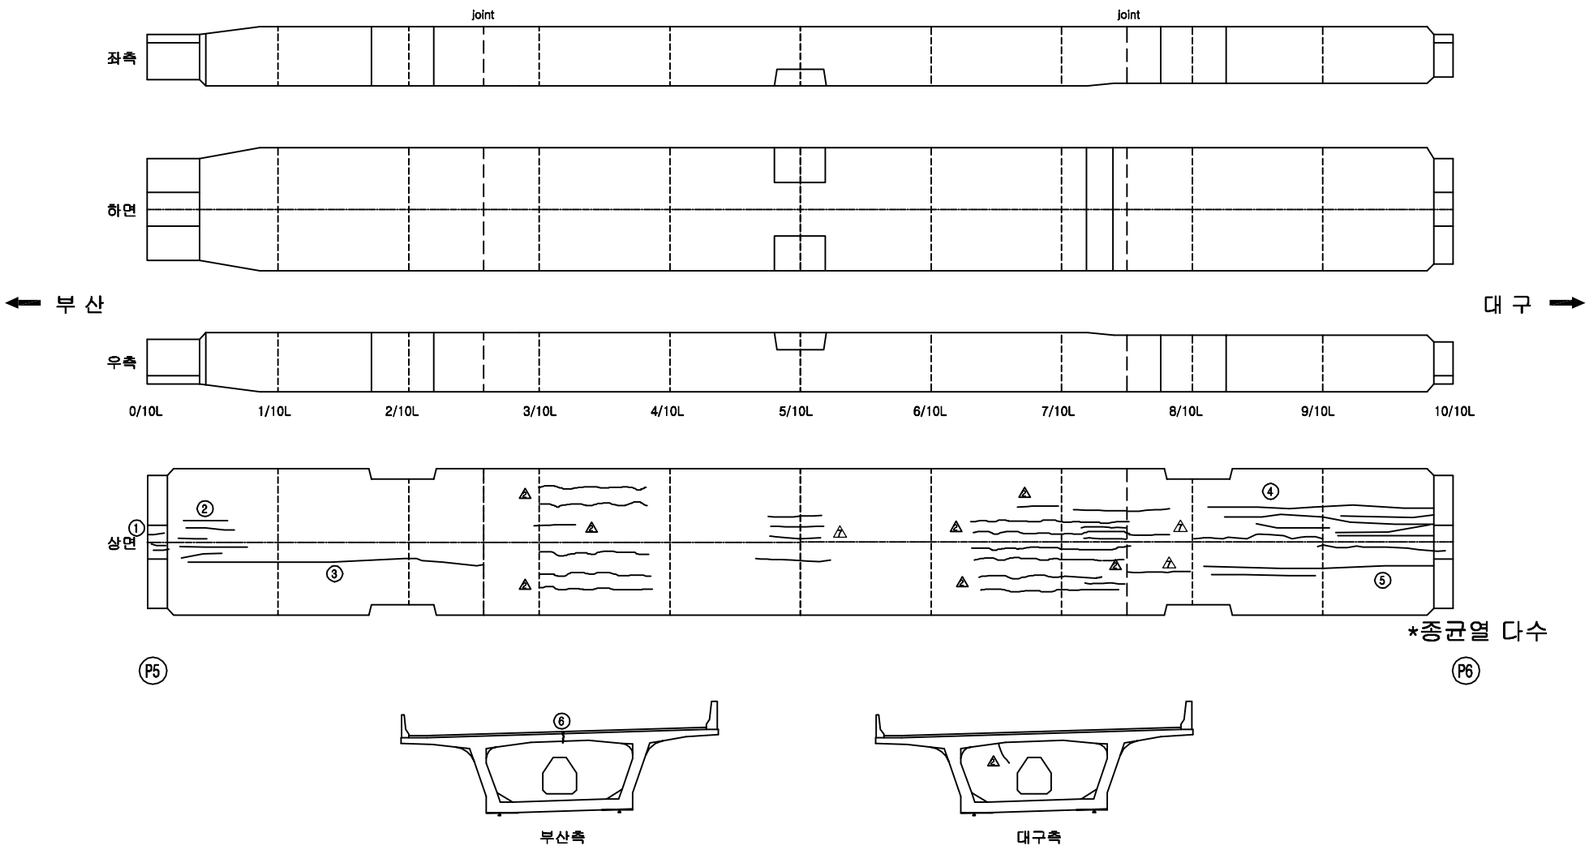
번호	신(N)구(P)	손상내용	손상현황						결함상태	손상물량	비고
			폭	길이	너비	물량	단위	개소			
1	구	균열	0.10	1.00		1.00	m	1		1.00	
2	구	균열	0.10	2.40		2.40	m	5		12.00	
3	구	균열	0.10	7.00		7.00	m	1		7.00	
4	구	균열	0.10	4.71		4.71	m	7		33.00	
5	구	균열	0.10	3.57		3.57	m	7		25.00	
6	구	보수부재균열	0.10	0.30		0.30	m	1		0.30

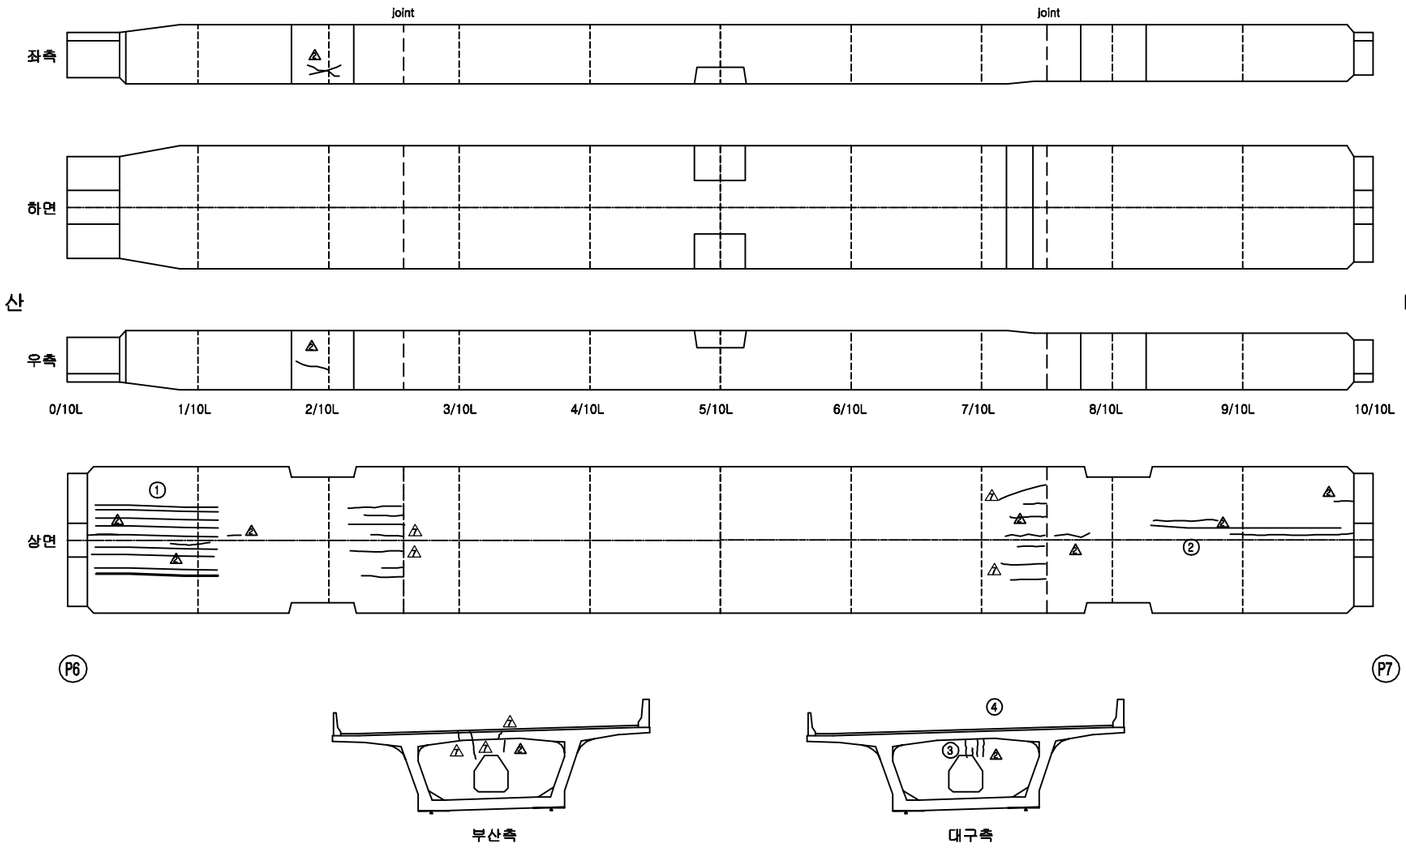
번호	신(N)구(P)	손상내용	손상현황						결함상태	손상물량	비고
			폭	길이	너비	물량	단위	개소			
1	구	균열	0.10	6.00		6.00	m	10		60.00	
2	구	균열	0.10	6.00		6.00	m	2		12.00	
3	구	균열	0.10	0.50		0.50	m	1		0.50	
4	구	균열	0.10	0.30		0.30	m	1		0.30

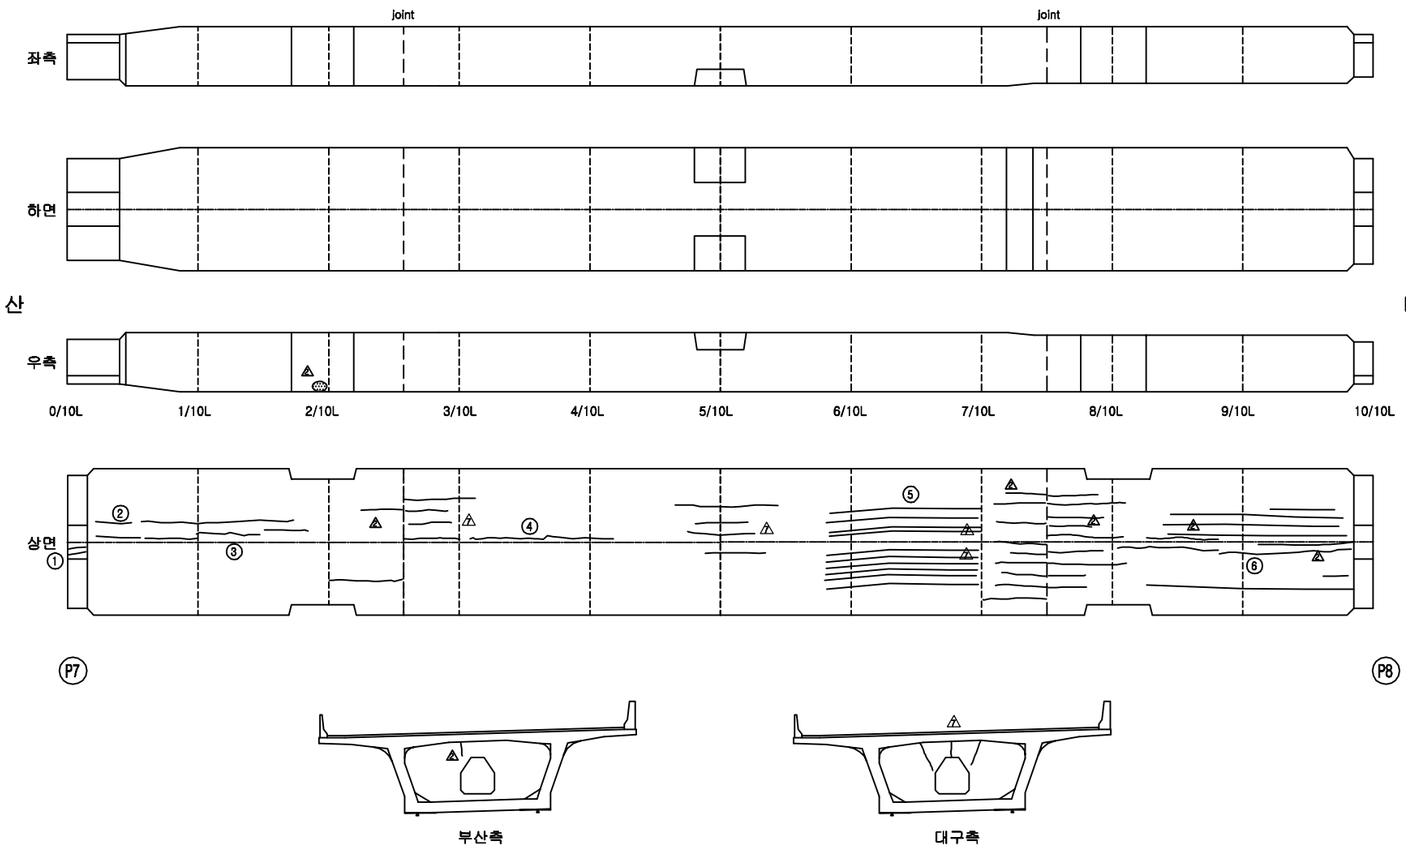
번호	신(N)구(P)	손상내용	손상현황						결함상태	손상물량	비고
			폭	길이	너비	물량	단위	개소			
1	구	균열	0.10	1.00		1.00	m	2		2.00	
2	구	균열	0.10	1.50		1.50	m	2		3.00	
3	구	균열	0.10	3.25		3.25	m	4		13.00	
4	구	균열	0.10	5.00		5.00	m	1		5.00	
5	구	균열	0.10	6.67		6.67	m	9		60.00	
6	구	균열	0.10	5.00		5.00	m	8		40.00

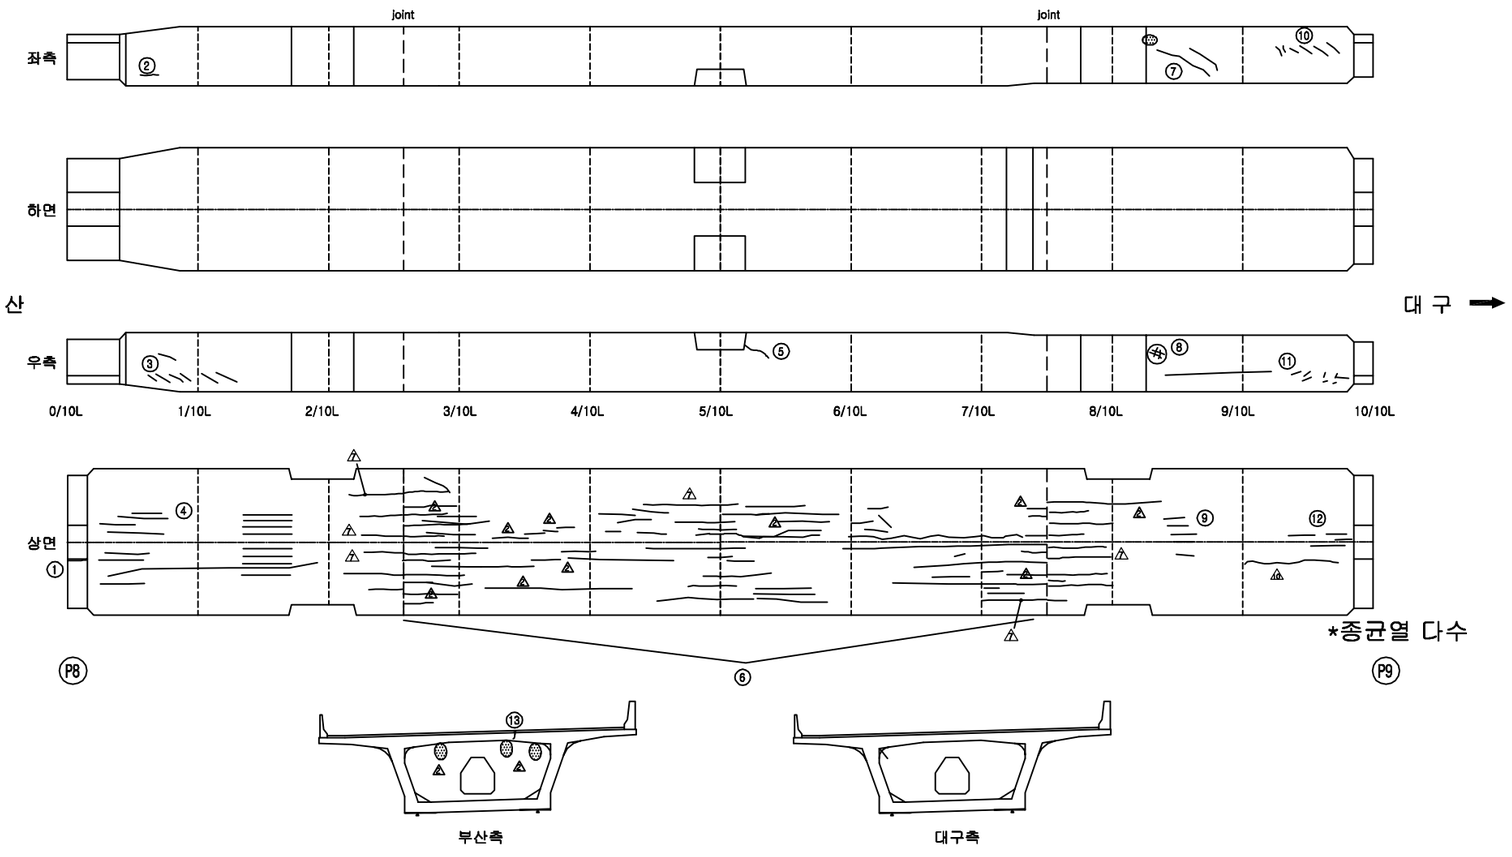
번호	신(N)구(P)	손상내용	손상현황						결함상태	손상물량	비고
			폭	길이	너비	물량	단위	개소			
1	구	균열	0.10	0.50		0.50	m	1		0.50	
2	구	균열	0.10	0.10		0.10	m	1		0.10	
3	구	균열	0.10	0.86		0.86	m	7		6.00	
4	구	균열	0.10	2.00		2.00	m	15		30.00	
5	구	균열	0.10	1.00		1.00	m	1		1.00	
6	구	균열	0.10	2.48		2.48	m	31		77.00	
7	구	균열	0.10	1.50		1.50	m	2		3.00	
8	구	망상균열		1.50	1.50	2.25	㎡	1		2.25	
9	구	균열	0.10	0.80		0.80	m	5		4.00	
10	구	균열	0.10	1.00		1.00	m	6		6.00	
11	구	균열	0.10	2.14		2.14	m	7		15.00	
12	구	균열	0.10	1.63		1.63	m	4		6.50	
13	구	균열	0.10	0.30		0.30	m	1		0.30

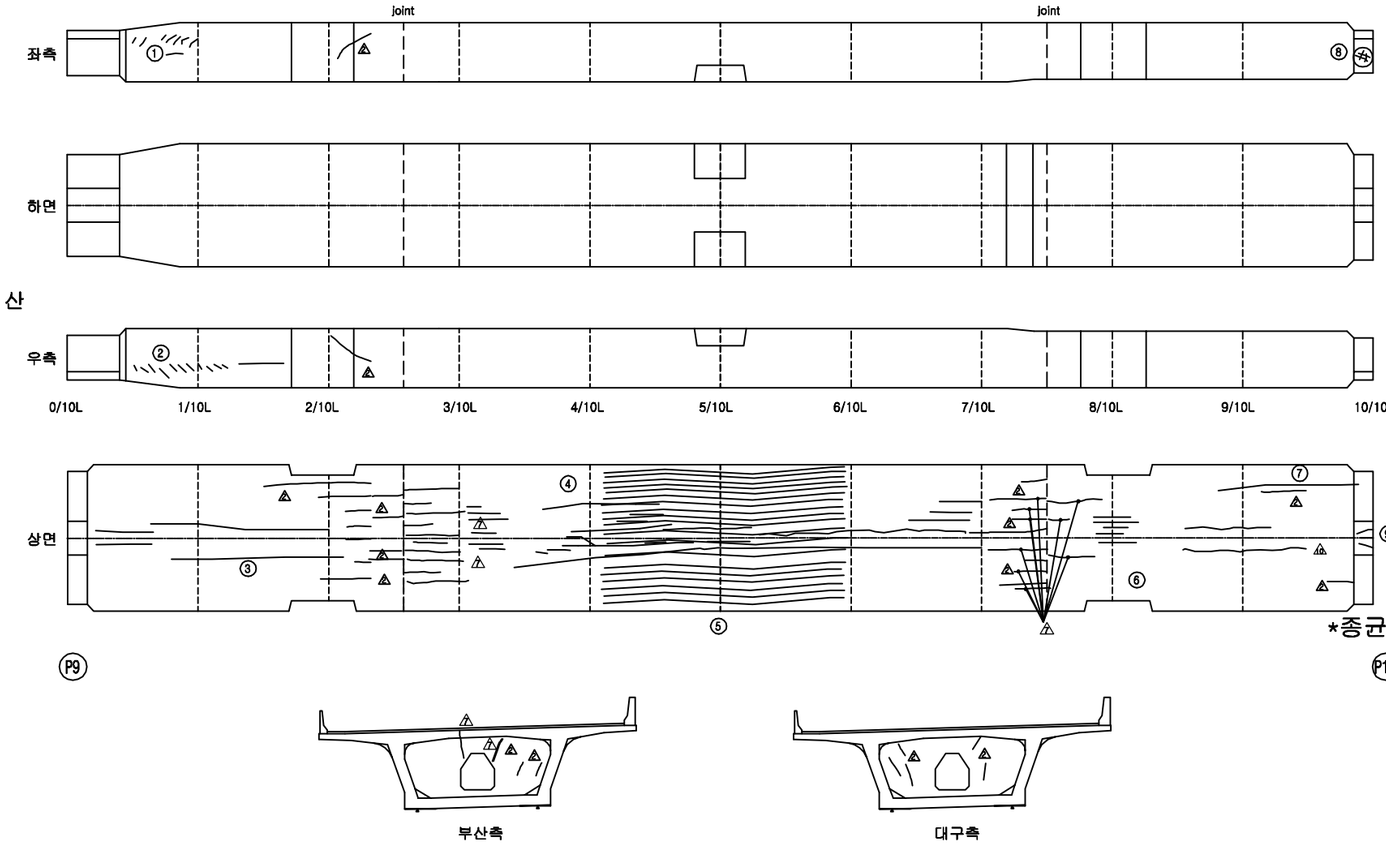
번호	신(N)구(P)	손상내용	손상현황						결함상태	손상물량	비고
			폭	길이	너비	물량	단위	개소			
1	구	균열	0.10	1.00		1.00	m	8		8.00	
2	구	균열	0.10	1.64		1.64	m	11		18.00	
3	구	균열	0.10	4.25		4.25	m	4		17.00	
4	구	균열	0.10	2.60		2.60	m	25		65.00	
5	구	균열	0.10	12.00		12.00	m	19		228.00	
6	구	균열	0.10	2.20		2.20	m	5		11.00	
7	구	균열	0.10	8.00		8.00	m	1		8.00	
8	구	망상균열		1.00	1.00	1.00	㎡	1		1.00	
9	구	균열	0.10	0.40		0.40	m	5		2.00

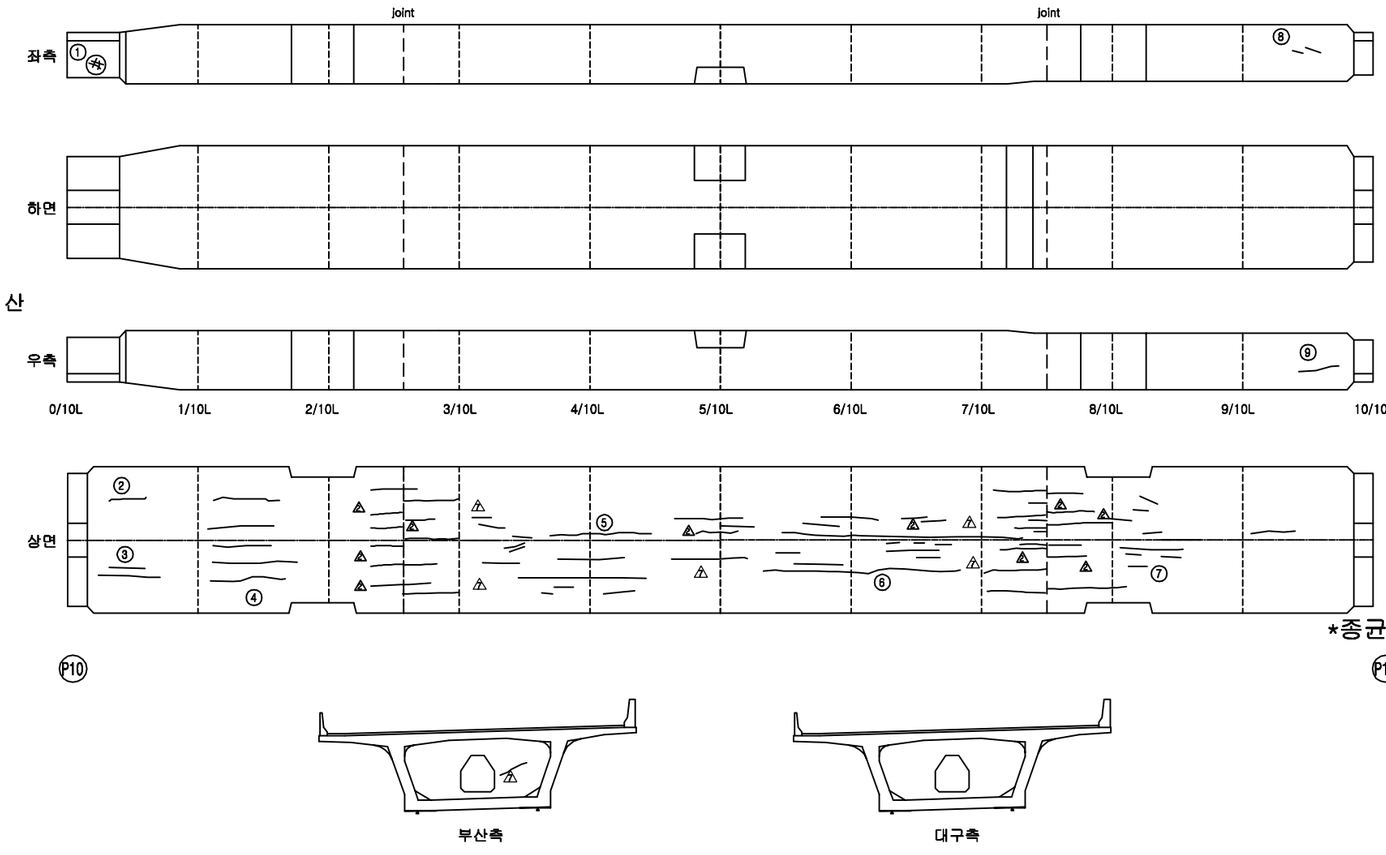
번호	신(N) 구(P)	손상내용	손상현황						결함 상태	손상 물량	비고
			폭	길이	너비	물량	단위	개소			
1	구	망상균열		1.00	1.00	1.00	㎡	1		1.00	
2	구	균열	0.10	3.00		3.00	m	1		3.00	
3	구	균열	0.10	3.33		3.33	m	3		10.00	
4	구	균열	0.10	7.00		7.00	m	4		28.00	
5	구	균열	0.10	1.92		1.92	m	13		25.00	
6	구	균열	0.10	1.92		1.92	m	13		25.00	
7	구	균열	0.10	1.00		1.00	m	10		10.00	
8	구	균열	0.10	1.00		1.00	m	2		2.00	
9	구	균열	0.10	1.00		1.00	m	1		1.00
