1. 단산대교

SECTION

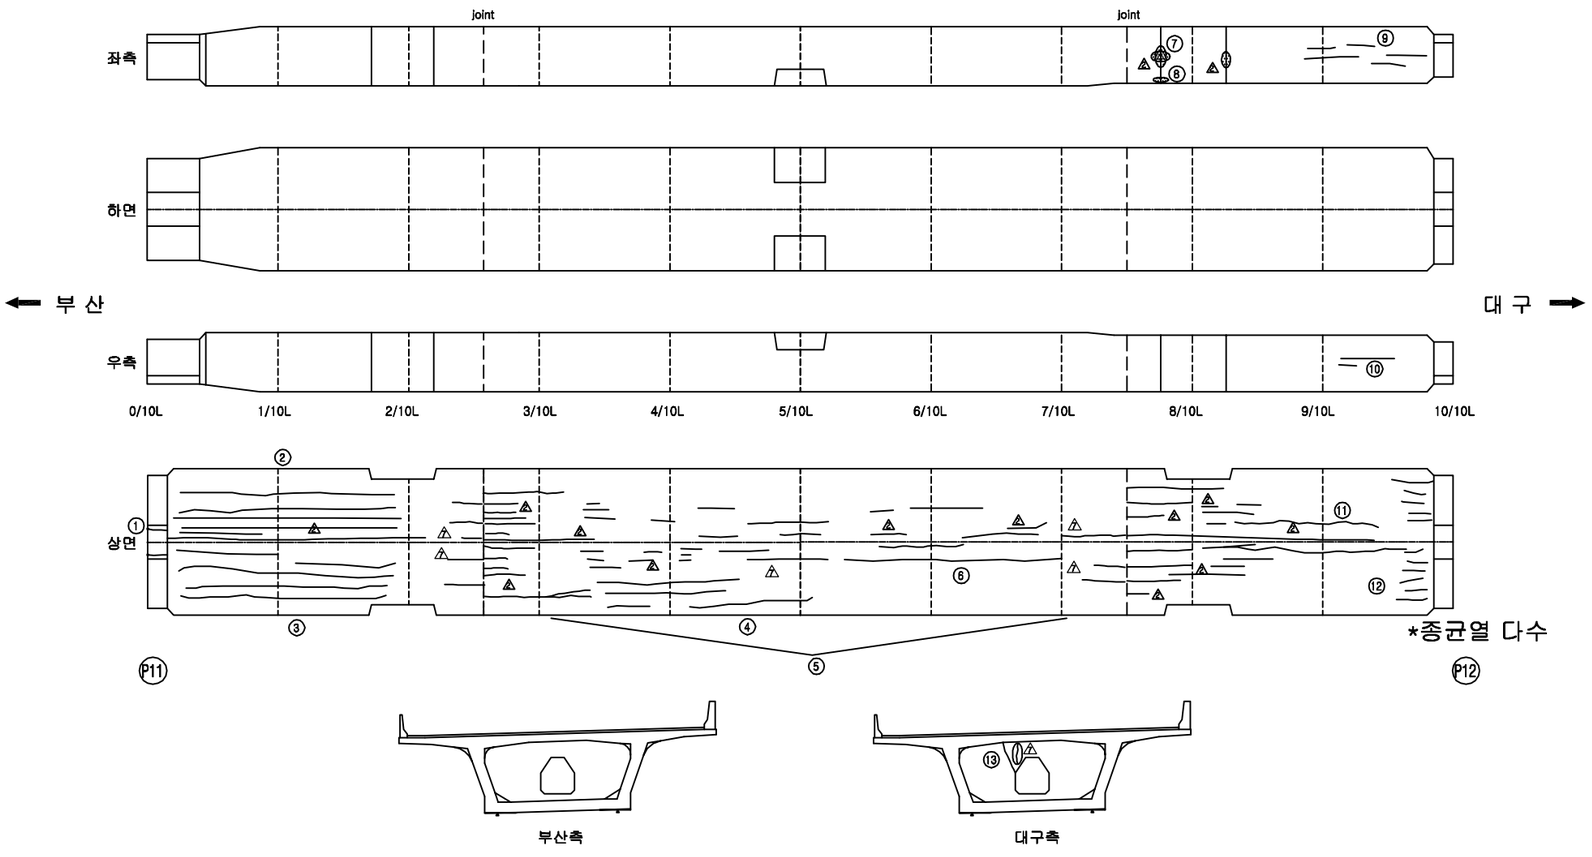
번호	신(N)구(P)	손상내용	손상현황						결함상태	손상물량	비고
			폭	길이	너비	물량	단위	개소			
1	구	균열	0.10	1.00		1.00	m	2		2.00	
2	구	균열	0.10	7.00		7.00	m	5		35.00	
3	구	균열	0.10	7.00		7.00	m	5		35.00	
4	구	균열	0.10	6.75		6.75	m	4		27.00	
5	구	균열	0.10	1.84		1.84	m	18		33.20	
6	구	균열	0.10	5.00		5.00	m	1		5.00	
7	구	보수부 백태		0.20	0.20	0.04	㎡	1		0.04	
8	구	보수부 백태		0.10	0.30	0.03	㎡	1		0.03	
9	구	균열	0.10	1.67		1.67	m	6		10.00	
10	구	균열	0.10	2.25		2.25	m	2		4.50	
11	구	균열	0.10	2.73		2.73	m	11		30.00	
12	구	균열	0.10	2.00		2.00	m	11		22.00	
13	구	균열	0.10	0.60		0.60	m	1		0.60

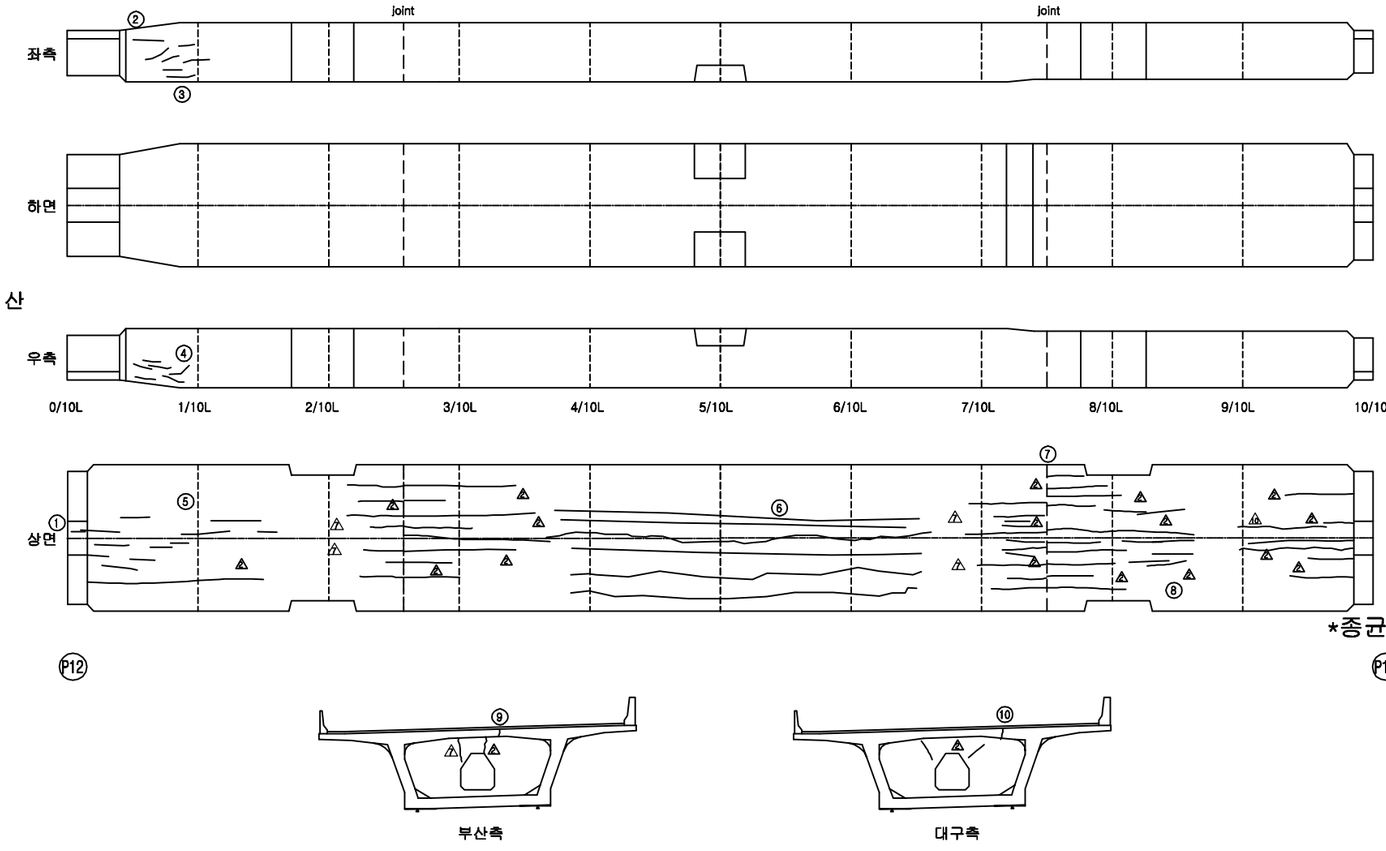
번호	신(N)구(P)	손상내용	손상현황						결함상태	손상물량	비고
			폭	길이	너비	물량	단위	개소			
1	구	균열	0.10	0.50		0.50	m	1		0.50	
2	구	균열	0.10	1.60		1.60	m	1		1.60	
3	구	균열	0.10	1.00		1.00	m	6		6.00	
4	구	균열	0.10	1.30		1.30	m	6		7.80	
5	구	균열	0.10	1.55		1.55	m	11		17.00	
6	구	균열	0.10	15.00		15.00	m	6		90.00	
7	구	균열	0.10	2.00		2.00	m	4		8.00	
8	구	균열	0.10	2.00		2.00	m	5		10.00	
9	구	균열	0.30	0.60		0.60	m	1		0.60	
10	구	균열	0.10	0.40		0.40	m	1		0.40

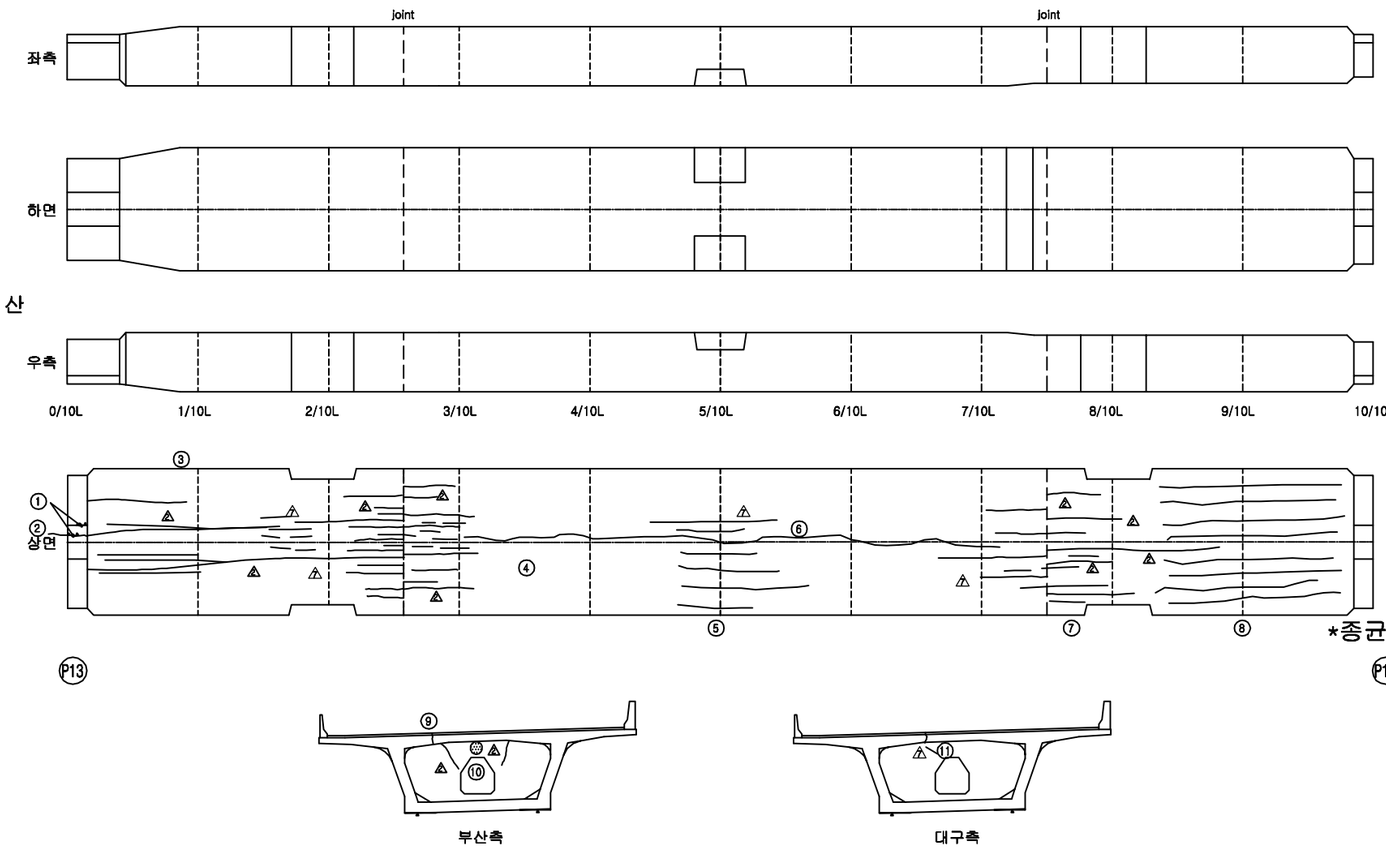
번호	신(N) 구(P)	손상내용	손상현황						결함 상태	손상 물량	비고
			폭	길이	너비	물량	단위	개소			
1	구	균열부백태		0.10	0.30	0.03	㎡	2		0.06	
2	구	균열	0.10	1.20		1.20	m	1		1.20	
3	구	균열	0.10	2.73		2.73	m	11		30.00	
4	구	균열	0.10	1.00		1.00	m	15		15.00	
5	구	균열	0.10	4.00		4.00	m	4		16.00	
6	구	균열	0.10	15.00		15.00	m	1		15.00	
7	구	균열	0.10	2.14		2.14	m	7		15.00	
8	구	균열	0.10	10.00		10.00	m	8		80.00	
9	구	균열	0.10	0.20		0.20	m	1		0.20	
10	구	보수부 백태		0.10	0.30	0.03	㎡	1		0.03	
11	구	균열	0.10	0.20		0.20	m	1		0.20

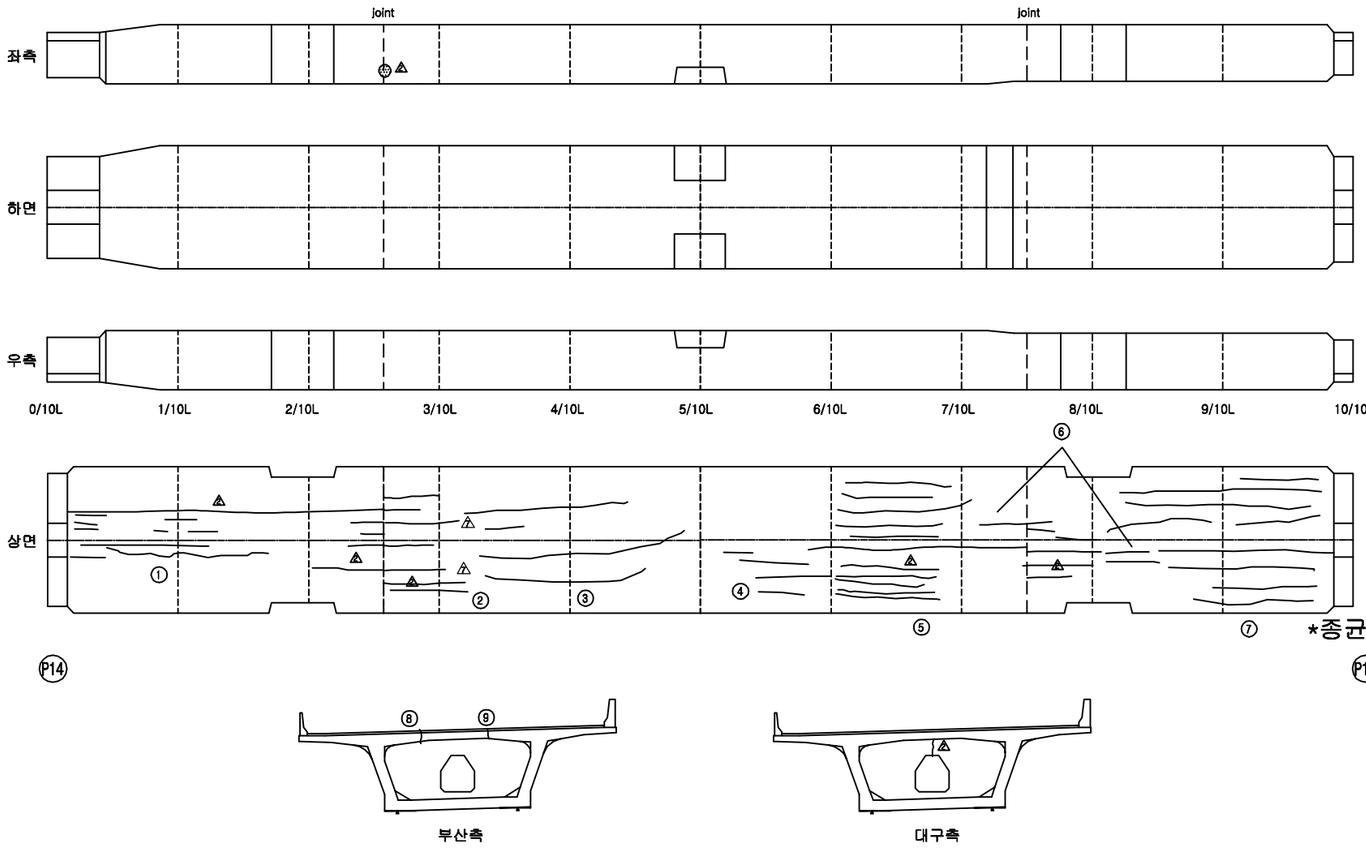
ID:단산대교(부산)-거더내부 S15

번호	신(N)구(P)	손상내용	손상현황						결함상태	손상물량	비고
			폭	길이	너비	물량	단위	개소			
1	구	균열	0.10	2.22		2.22	m	9		20.00	
2	구	균열	0.10	2.50		2.50	m	1		2.50	
3	구	균열	0.10	5.75		5.75	m	4		23.00	
4	구	균열	0.10	2.00		2.00	m	4		8.00	
5	구	균열	0.10	6.30		6.30	m	10		63.00	
6	구	균열	0.10	1.67		1.67	m	6		10.00	
7	구	균열	0.10	7.80		7.80	m	10		78.00	
8	구	균열	0.10	0.30		0.30	m	1		0.30	
9	구	균열	0.10	0.20		0.20	m	1		0.20

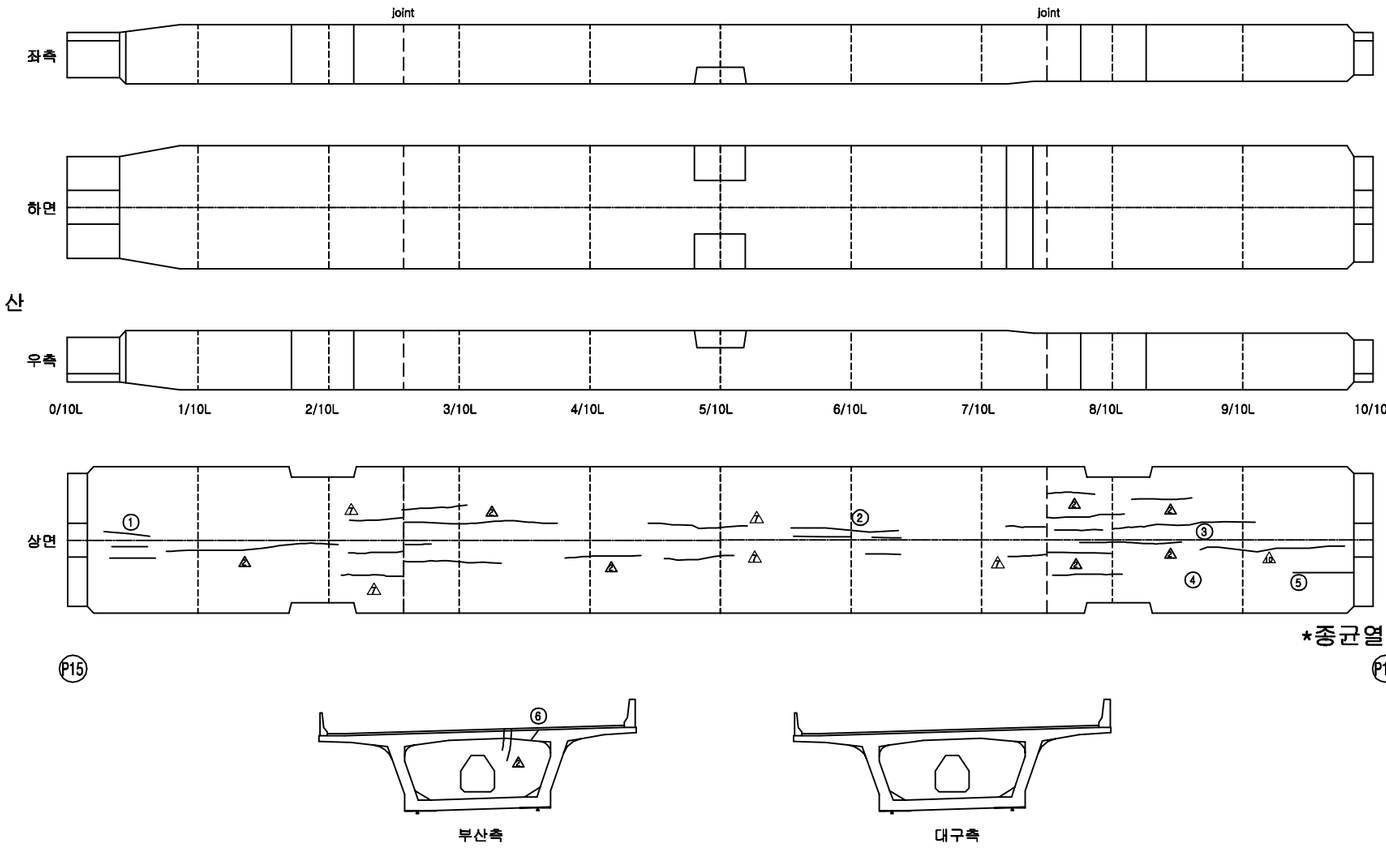
번호	신(N)구(P)	손상내용	손상현황						결함상태	손상물량	비고
			폭	길이	너비	물량	단위	개소			
1	구	균열	0.10	2.00		2.00	m	3		6.00	
2	구	균열	0.10	1.75		1.75	m	4		7.00	
3	구	균열	0.10	4.00		4.00	m	1		4.00	
4	구	균열	0.10	7.00		7.00	m	1		7.00	
5	구	균열	0.10	1.50		1.50	m	1		1.50	
6	구	균열	0.10	0.40		0.40	m	1		0.40

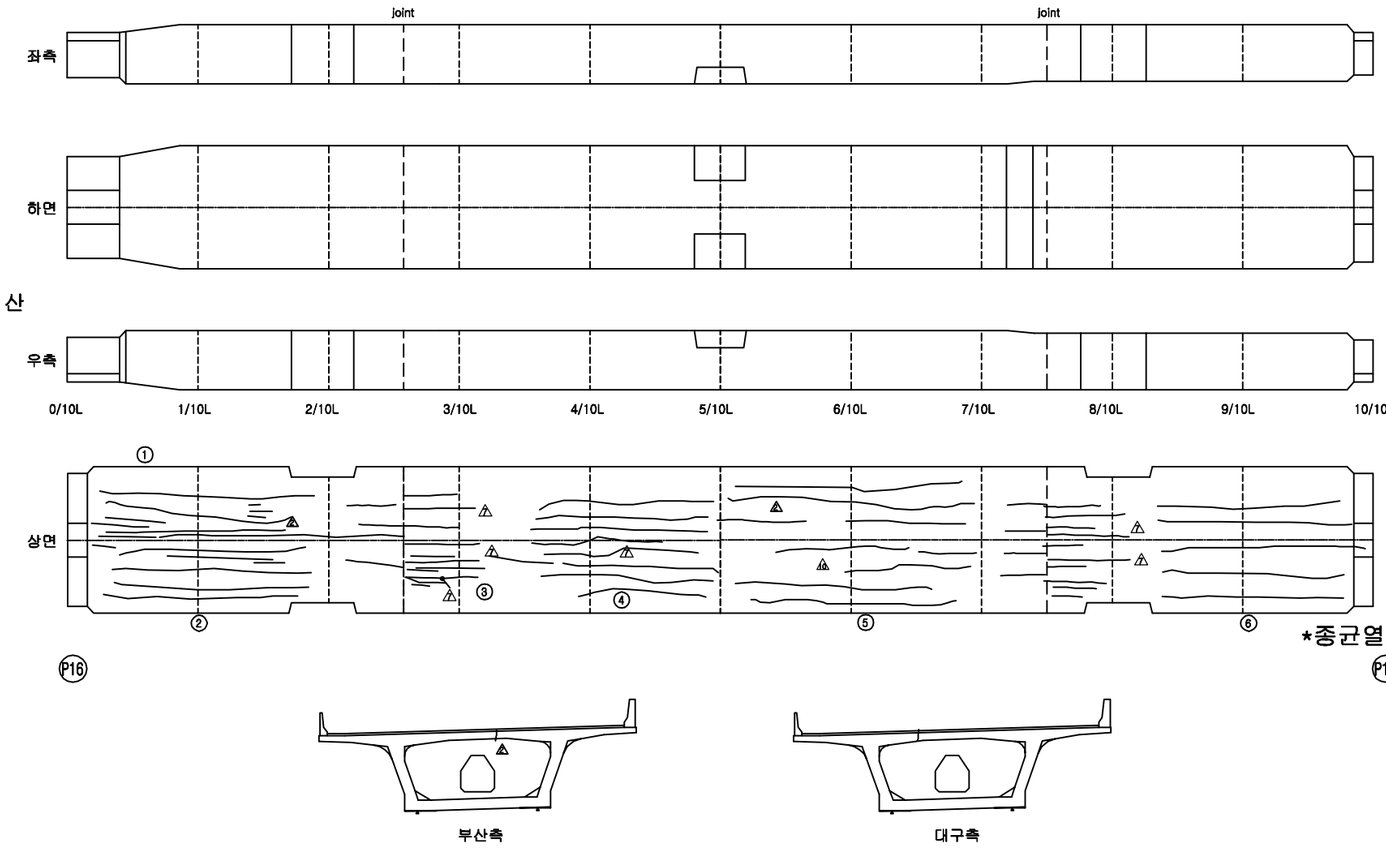
번호	신(N)구(P)	손상내용	손상현황						결함상태	손상물량	비고
			폭	길이	너비	물량	단위	개소			
1	구	균열	0.10	2.33		2.33	m	9		21.00	
2	구	균열	0.10	8.00		8.00	m	7		56.00	
3	구	균열	0.10	2.50		2.50	m	6		15.00	
4	구	균열	0.10	10.00		10.00	m	7		70.00	
5	구	균열	0.10	7.33		7.33	m	6		44.00	
6	구	균열	0.10	8.00		8.00	m	5		40.00

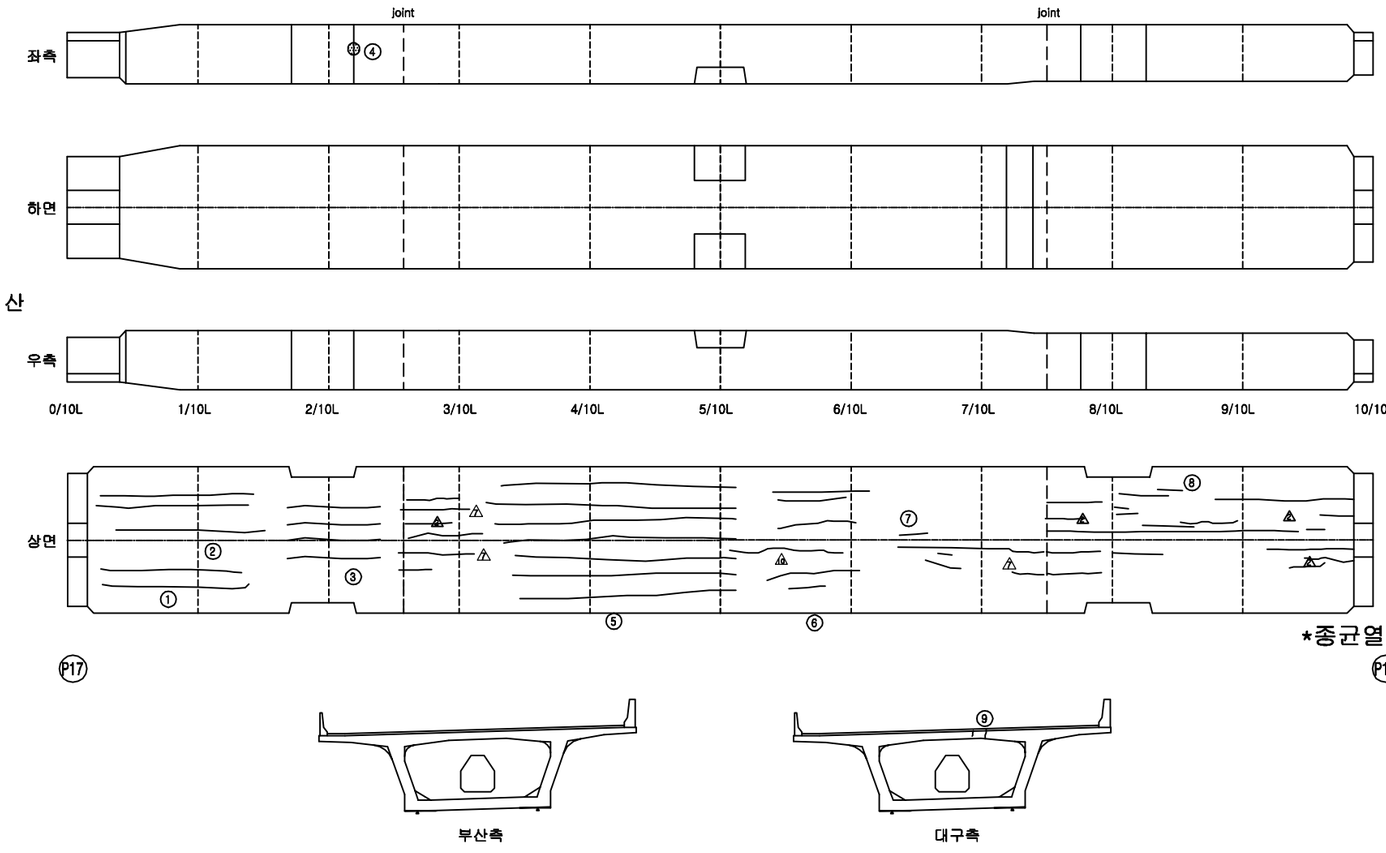
번호	신(N)구(P)	손상내용	손상현황						결함상태	손상물량	비고
			폭	길이	너비	물량	단위	개소			
1	구	균열	0.10	7.00		7.00	m	4		28.00	
2	구	균열	0.10	7.50		7.50	m	1		7.50	
3	구	균열	0.10	5.00		5.00	m	4		20.00	
4	구	백태		0.20	0.20	0.04	㎡	1		0.04	
5	구	균열	0.10	10.00		10.00	m	7		70.00	
6	구	균열	0.10	5.80		5.80	m	5		29.00	
7	구	균열	0.10	1.60		1.60	m	5		8.00	
8	구	균열	0.10	2.27		2.27	m	11		25.00	
9	구	균열	0.10	0.30		0.30	m	1		0.30

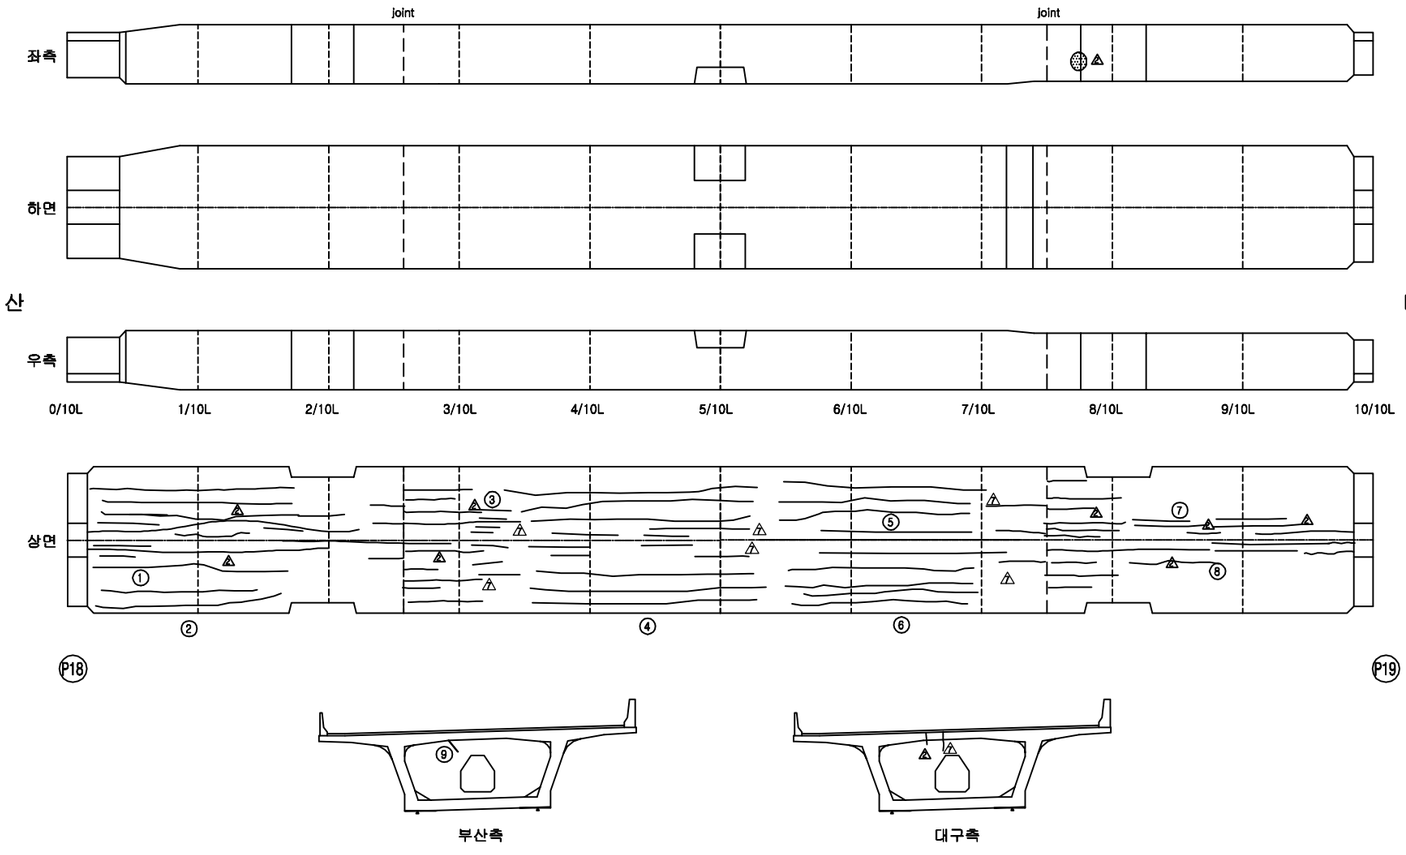
번호	신(N)구(P)	손상내용	손상현황						결함상태	손상물량	비고
			폭	길이	너비	물량	단위	개소			
1	구	균열	0.10	2.25		2.25	m	8		18.00	
2	구	균열	0.10	6.00		6.00	m	6		36.00	
3	구	균열	0.10	1.67		1.67	m	12		20.00	
4	구	균열	0.10	8.00		8.00	m	6		48.00	
5	구	균열	0.10	8.00		8.00	m	3		24.00	
6	구	균열	0.10	10.57		10.57	m	7		74.00	
7	구	균열	0.10	2.50		2.50	m	6		15.00	
8	구	균열	0.10	1.50		1.50	m	3		4.50	
9	구	보수부재균열	0.10	0.20		0.20	m	1		0.20

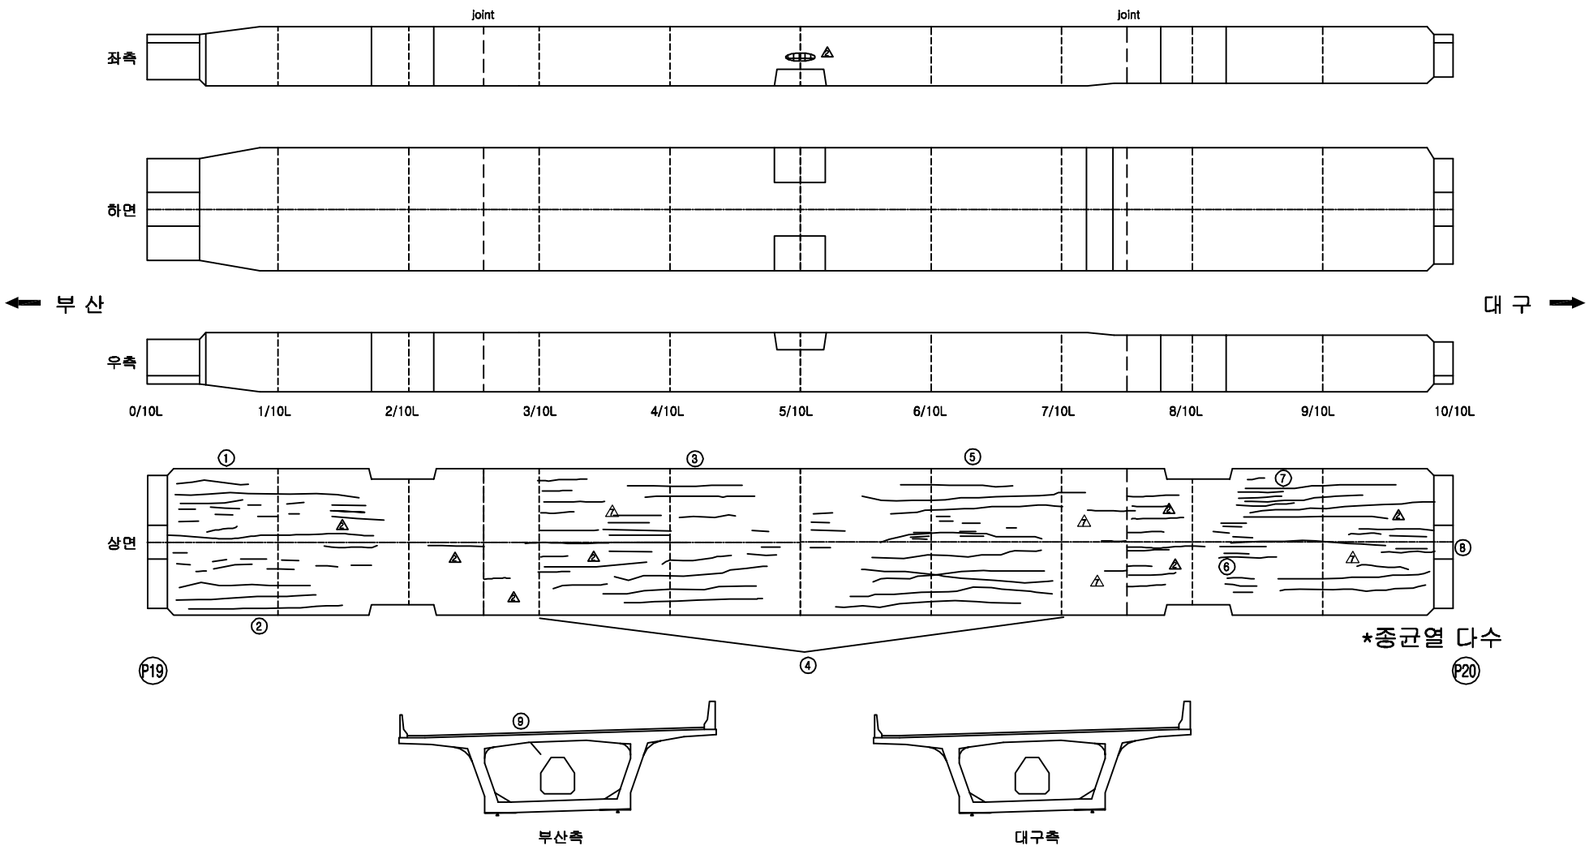
번호	신(N)구(P)	손상내용	손상현황						결함상태	손상물량	비고
			폭	길이	너비	물량	단위	개소			
1	구	균열	0.10	1.33		1.33	m	21		28.00	
2	구	균열	0.10	5.375		5.38	m	8		43.00	
3	구	균열	0.10	6.125		6.13	m	8		49.00	
4	구	균열	0.10	1.35		1.35	m	23		31.00	
5	구	균열	0.10	8.56		8.56	m	9		77.00	
6	구	균열	0.10	1.50		1.50	m	6		9.00	
7	구	균열	0.10	4.27		4.27	m	15		64.00	
8	구	균열	0.10	3.00		3.00	m	2		6.00	
9	구	균열	0.10	0.20		0.20	m	1		0.20

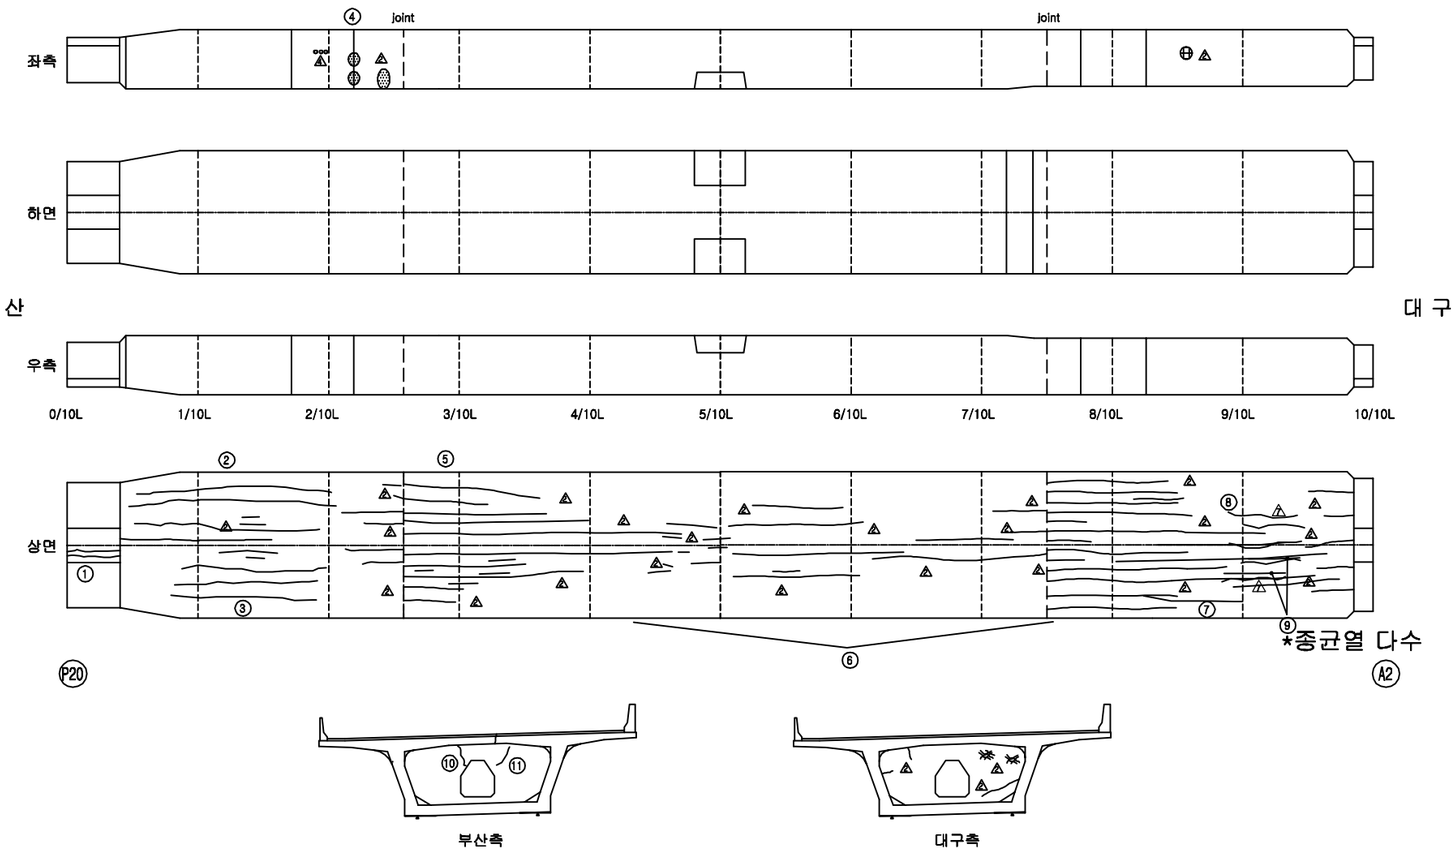
번호	신(N)구(P)	손상내용	손상현황						결함상태	손상물량	비고
			폭	길이	너비	물량	단위	개소			
1	구	균열	0.10	0.50		0.50	m	2		1.00	
2	구	균열	0.10	1.00		1.00	m	6		6.00	
3	구	균열	0.10	11.67		11.67	m	6		70.00	
4	구	백태		0.10	0.10	0.01	㎡	2		0.02	
5	구	균열	0.10	1.25		1.25	m	12		15.00	
6	구	균열	0.10	1.64		1.64	m	11		18.00	
7	구	균열	0.10	3.75		3.75	m	8		30.00	
8	구	균열	0.10	6.00		6.00	m	1		6.00	
9	구	균열	0.10	2.00		2.00	m	2		4.00	
10	구	균열	0.10	0.20		0.20	m	1		0.20	
11	구	균열	0.10	0.60		0.60	m	1		0.60

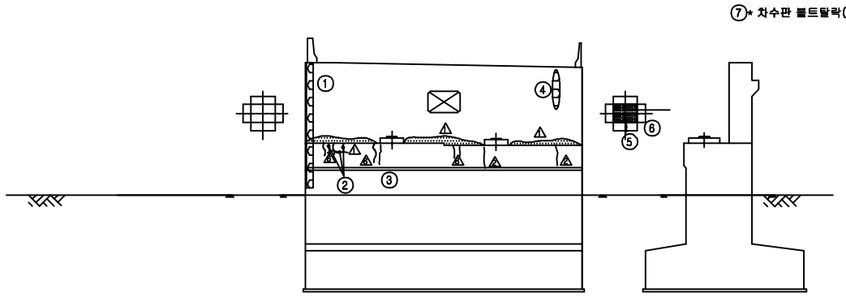
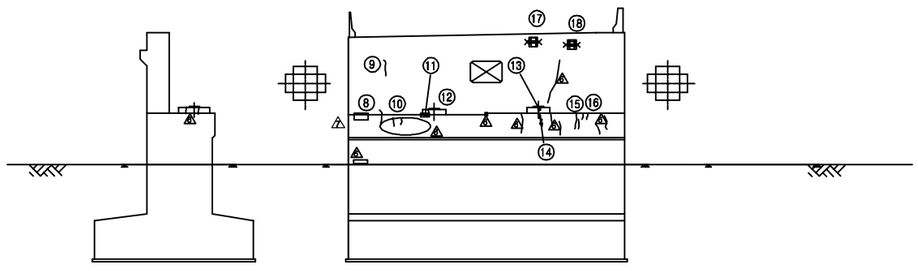
번호	신(N)구(P)	손상내용	손상현황						결함상태	손상물량	비고
			폭	길이	너비	물량	단위	개소			
1	구	누수흔적		0.50	3.00	1.50	㎡	1		1.50	
2	구	균열	0.10	0.20		0.20	m	3		0.60	
3	구	균열	0.10	1.00		1.00	m	1		1.00	
4	구	누수흔적		0.30	1.50	0.45	㎡	1		0.45	
5	구	몰탈균열	0.10	0.20		0.20	m	1		0.20	
6	구	PLATE 부분 녹발생				1.00	개소	1		1.00	
7	구	차수판 볼트탈락				1.00	개소	3		3.00	
8	구	균열	0.10	0.80		0.80	m	1		0.80	
9	구	균열	0.10	0.80		0.80	m	1		0.80	
10	구	균열	0.10	0.60		0.60	m	2		1.20	
11	구	들뜸		0.20	0.50	0.10	㎡	1		0.10	
12	구	몰탈균열	0.10	0.30		0.30	m	1		0.30	
13	구	균열	0.10	0.80		0.80	m	1		0.80	
14	구	보수부재균열	0.10	0.60		0.60	m	1		0.60	
15	구	균열	0.10	1.00		1.00	m	1		1.00	
16	구	균열	0.10	0.60		0.60	m	2		1.20	
17	구	파손 및 철근노출		0.20	0.50	0.10	㎡	1		0.10	
18	구	파손 및 철근노출		0.20	0.20	0.04	㎡	1		0.04

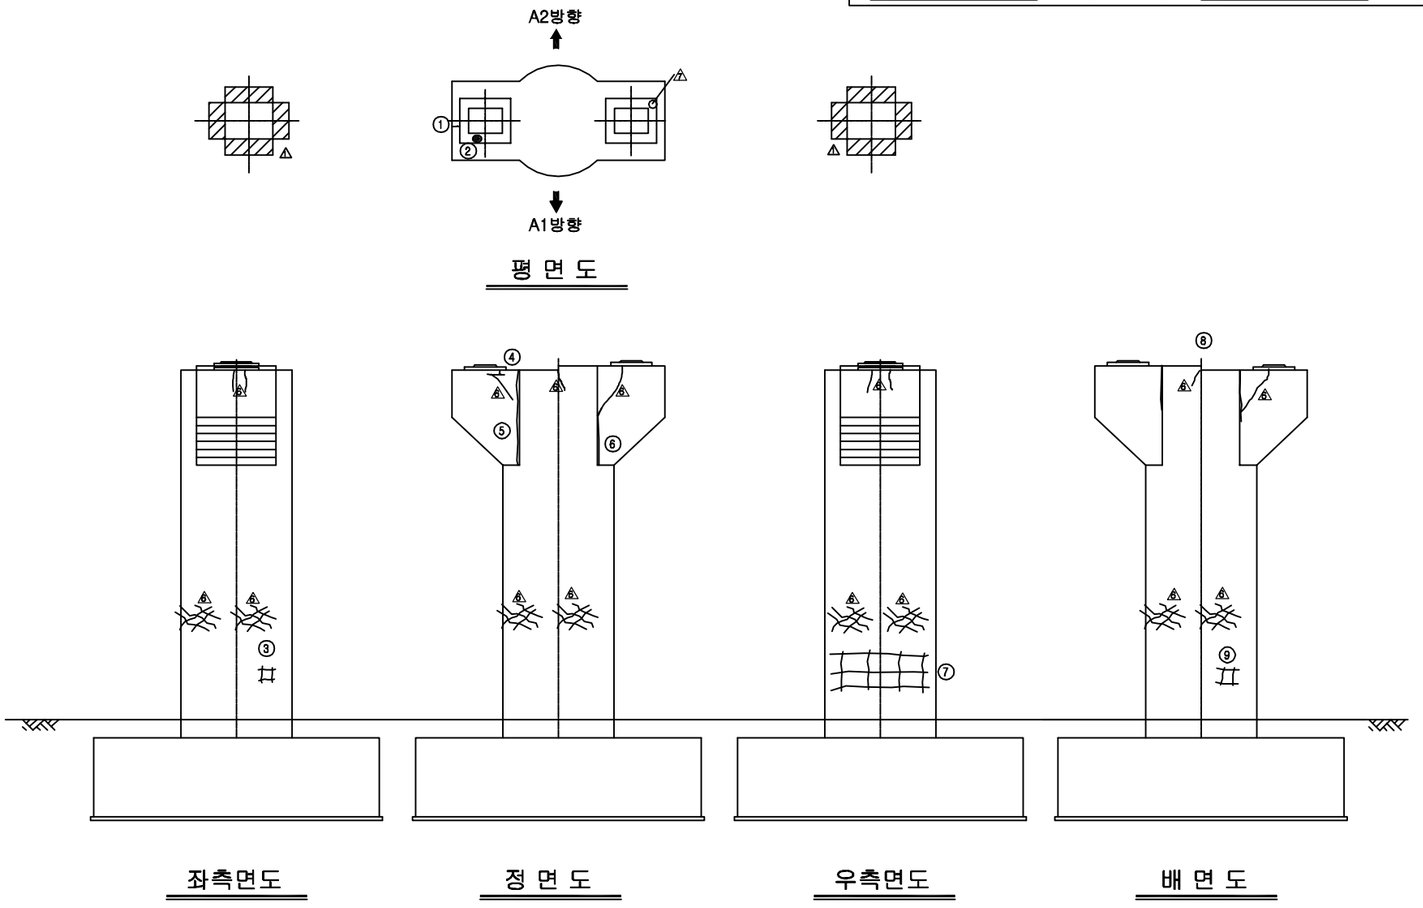
번호	신(N)구(P)	손상내용	손상현황						결함상태	손상물량	비고
			폭	길이	너비	물량	단위	개소			
1	구	균열	0.10	0.20		0.20	m	1		0.20	
2	구	PLATE 부분 녹발생				1.00	개소	1		1.00	
3	구	망상균열		1.00	1.00	1.00	㎡	1		1.00	
4	구	균열	0.10	0.40		0.40	m	2		0.80	
5	구	균열	0.10	3.00		3.00	m	1		3.00	
6	구	균열	0.10	2.00		2.00	m	1		2.00	
7	구	망상균열		3.00	1.50	4.50	㎡	1		4.50	
8	구	균열	0.10	1.50		1.50	m	2		3.00	
9	구	망상균열		1.50	1.00	1.50	㎡	1		1.50

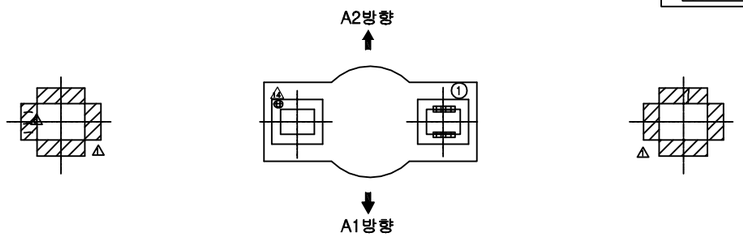
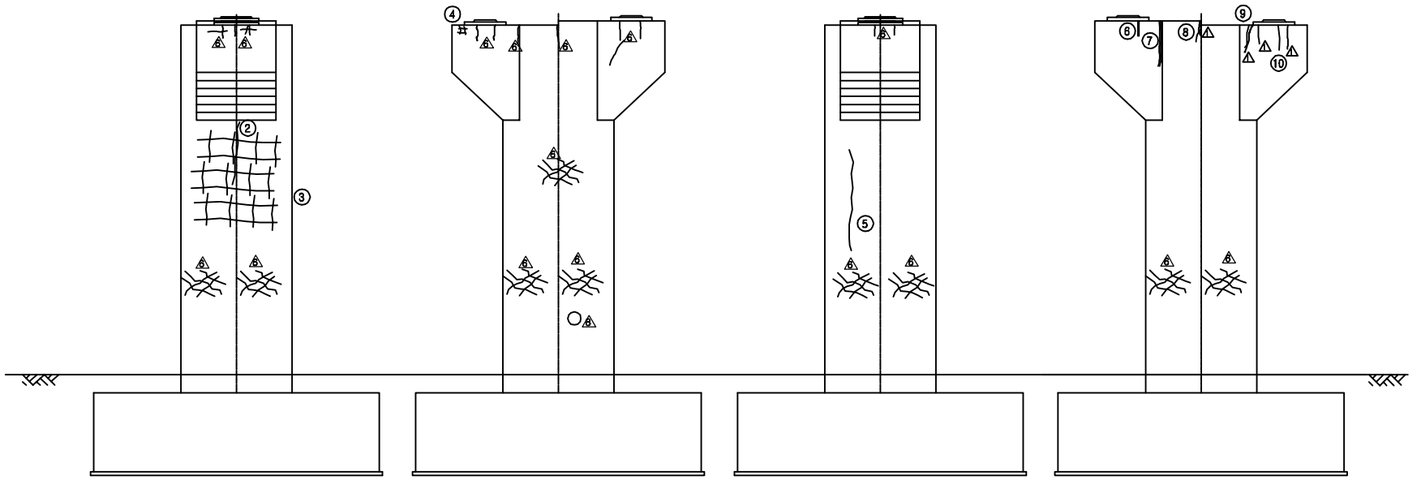
번호	신(N)구(P)	손상내용	손상현황						결함상태	손상물량	비고
			폭	길이	너비	물량	단위	개소			
1	구	고무재 들뜸				1.00	개소	1		1.00	
2	구	균열	0.20	2.80		2.80	m	1		2.80	
3	구	망상균열		3.00	6.00	18.00	㎡	1		18.00	
4	구	망상균열	0.10	0.30	2.50	0.75	㎡	1		0.75	
5	구	균열	0.30	5.40		5.40	m	1		5.40	
6	구	보수부재균열	0.10	0.90		0.90	m	1		0.90	
7	구	보수부재균열	0.20	2.00		2.00	m	1		2.00	
8	구	균열	0.10	0.20		0.20	m	1		0.20	
9	구	균열	0.10	1.20		1.20	m	1		1.20	
10	구	균열	0.10	1.00		1.00	m	1		1.00

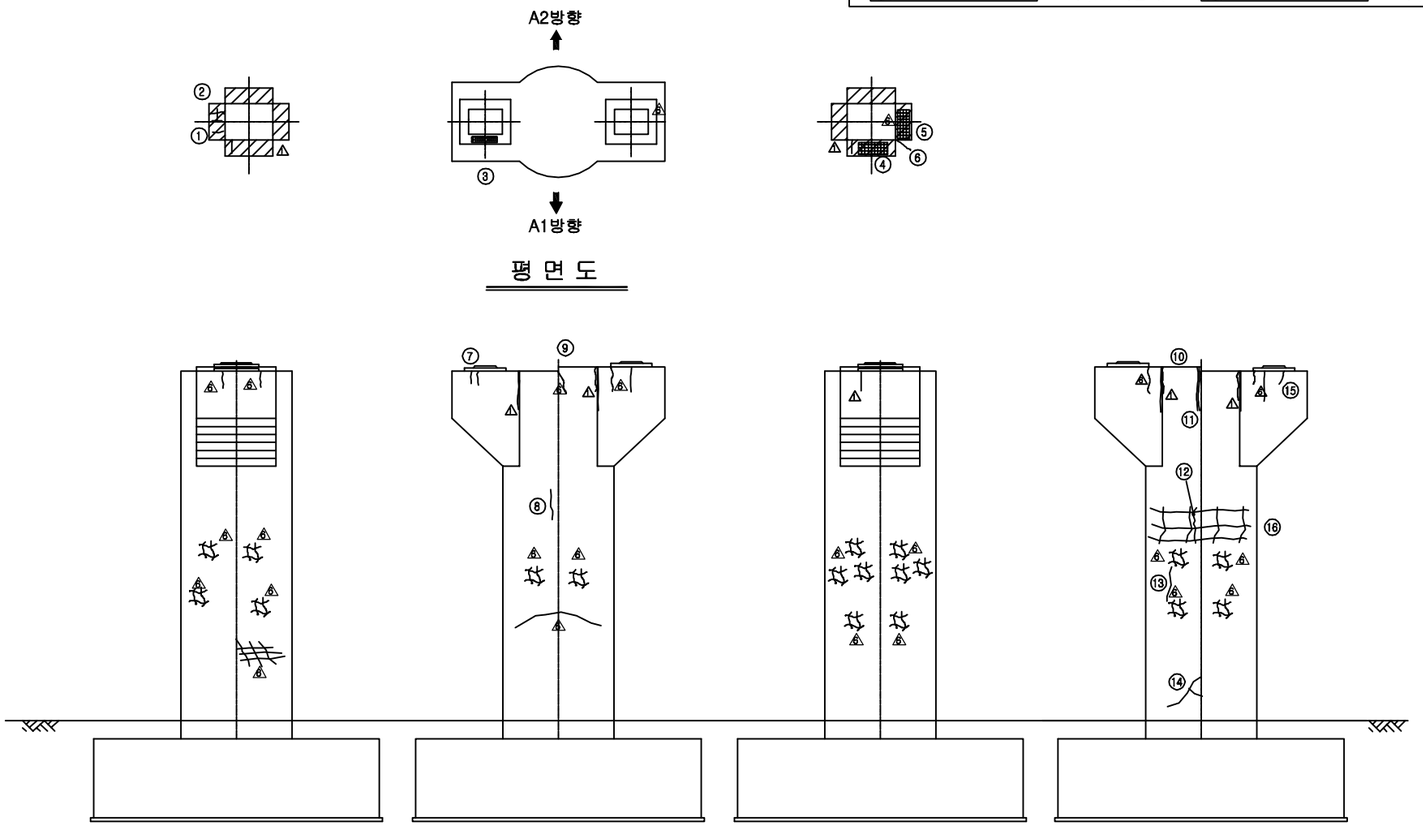
번호	신(N)구(P)	손상내용	손상현황						결함상태	손상물량	비고
			폭	길이	너비	물량	단위	개소			
1	구	몰탈균열	0.10	0.20		0.20	m	2		0.40	
2	구	몰탈균열	0.10	0.20		0.20	m	1		0.20	
3	구	PLATE 부분 녹발생				1.00	개소	1		1.00	
4	구	몰탈균열	0.10	0.30		0.30	m	1		0.30	
5	구	몰탈들뜸,박리		0.20	0.80	0.16	㎡	2		0.32	
6	구	몰탈균열	0.10	0.50		0.50	m	1		0.50	
7	구	균열	0.10	0.50		0.50	m	2		1.00	
8	구	균열	0.20	2.30		2.30	m	1		2.30	
9	구	균열	0.10	0.50		0.50	m	2		1.00	
10	구	균열	0.10	0.50		0.50	m	2		1.00	
11	구	보수부재균열	0.20	1.00		1.00	m	1		1.00	
12	구	균열	0.20	1.20		1.20	m	1		1.20	
13	구	균열	0.30	1.00		1.00	m	1		1.00	
14	구	균열	0.10	3.00		3.00	m	1		3.00	
15	구	균열	0.10	0.40		0.40	m	1		0.40	
16	구	망상균열	0.10	6.00	1.20	7.20	㎡	1		7.20

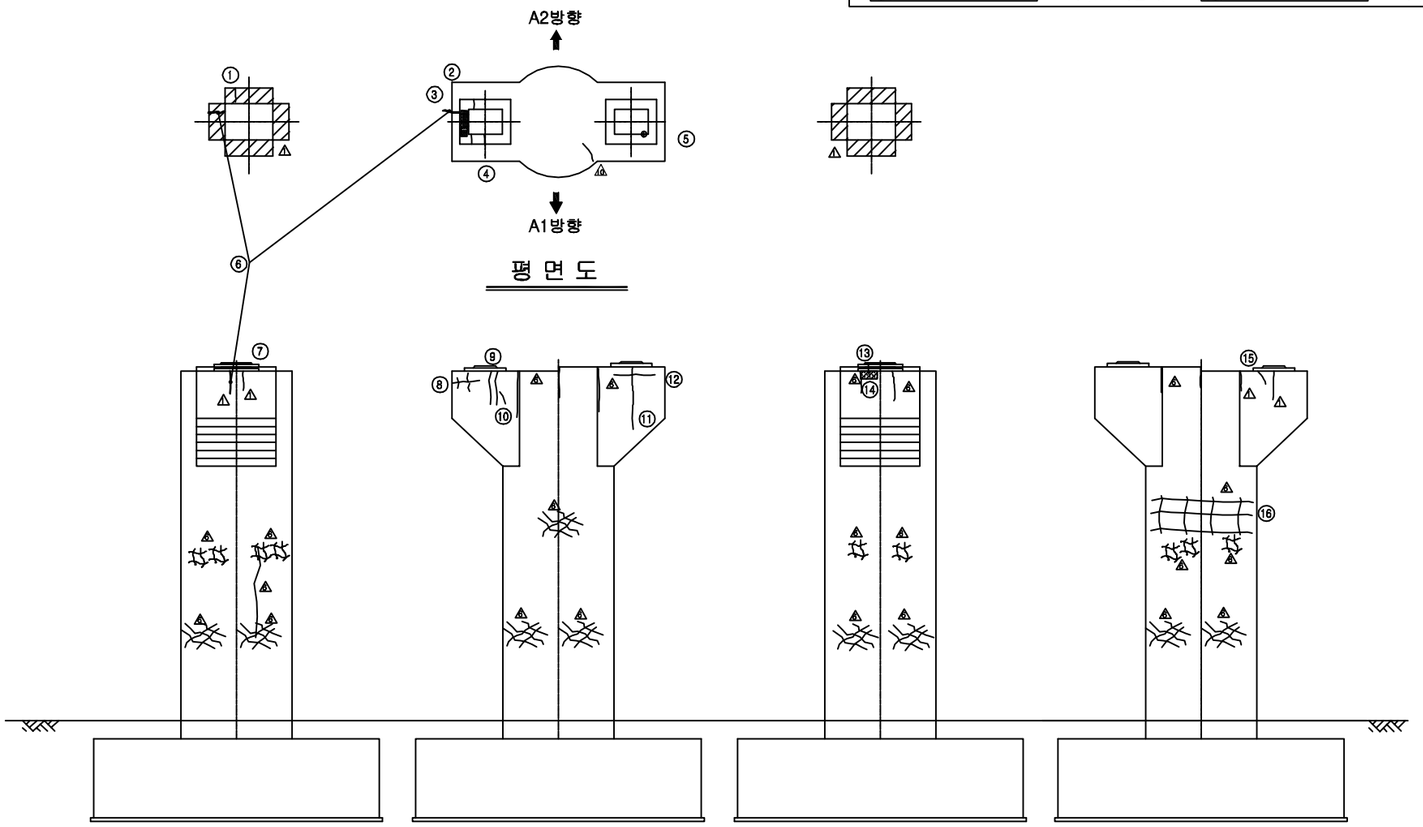
번호	신(N)구(P)	손상내용	손상현황						결함상태	손상물량	비고
			폭	길이	너비	물량	단위	개소			
1	구	몰탈균열	0.10	0.30		0.30	m	1		0.30	
2	구	PLATE 부분 녹발생				1.00	개소	1		1.00	
3	구	몰탈균열	0.10	0.20		0.20	m	2		0.40	
4	구	몰탈균열	0.10	0.20		0.20	m	3		0.60	
5	구	몰탈들뜸,박리		0.10	0.10	0.01	㎡	1		0.01	
6	구	보수부재균열	0.10	0.80		0.80	m	1		0.80	
7	구	보수부재균열	0.20	0.90		0.90	m	1		0.90	
8	구	균열	0.10	1.20		1.20	m	1		1.20	
9	구	균열	0.10	1.20		1.20	m	1		1.20	
10	구	균열	0.10	1.20		1.20	m	1		1.20	
11	구	균열	0.10	0.80		0.80	m	1		0.80	
12	구	균열	0.10	0.60		0.60	m	1		0.60	
13	구	균열	0.10	0.50		0.50	m	1		0.50	
14	구	재료분리		1.00	1.00	1.00	㎡	1		1.00	
15	구	균열	0.10	0.60		0.60	m	1		0.60	
16	구	망상균열	0.10	6.00	3.60	21.60	㎡	1		21.60

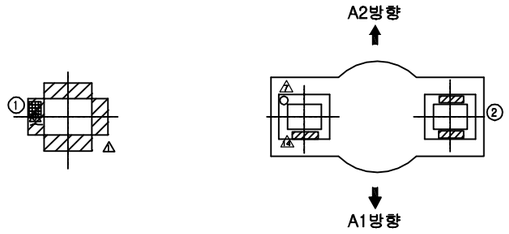
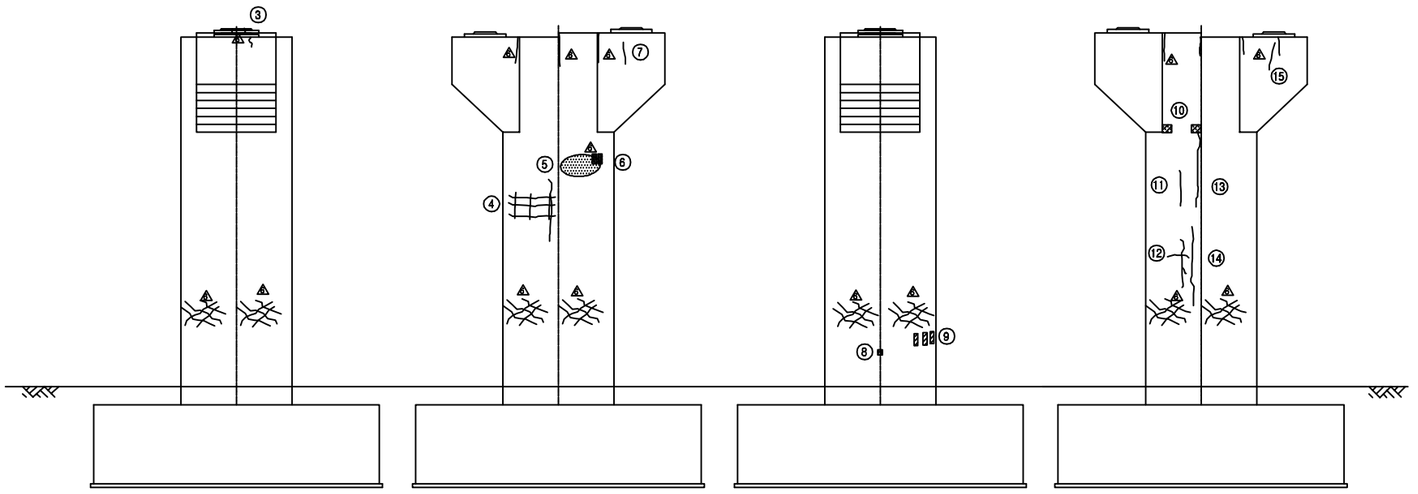
번호	신(N)구(P)	손상내용	손상현황						결함상태	손상물량	비고
			폭	길이	너비	물량	단위	개소			
1	구	물탈들뜸, 박리		0.20	0.80	0.16	㎡	1		0.16	
2	구	PLATE 부분 녹발생				1.00	개소	1		1.00	
3	구	균열	0.10	0.40		0.40	m	1		0.40	
4	구	망상균열	0.10	2.00	2.00	4.00	㎡	1		4.00	
5	구	균열	0.20	3.50		3.50	m	1		3.50	
6	구	백태		0.10	0.20	0.02	㎡	2		0.04	
7	구	균열	0.10	0.40		0.40	m	1		0.40	
8	구	파손		0.10	0.10	0.01	㎡	1		0.01	
9	구	긁힘		0.10	0.50	0.05	㎡	3		0.15	
10	구	재료분리		0.40	0.30	0.12	㎡	2		0.24	
11	구	균열	0.10	2.00		2.00	m	1		2.00	
12	구	균열	0.20	3.50		3.50	m	1		3.50	
13	구	균열	0.10	3.40		3.40	m	1		3.40	
14	구	균열	0.20	3.60		3.60	m	1		3.60	
15	구	균열	0.10	1.00		1.00	m	1		1.00

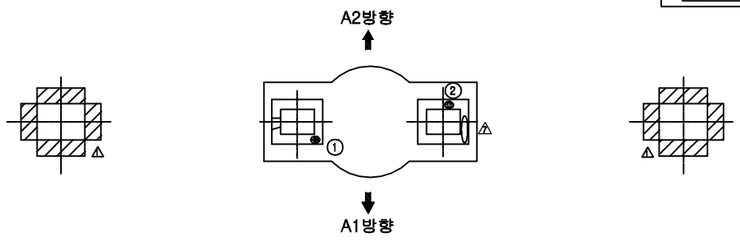
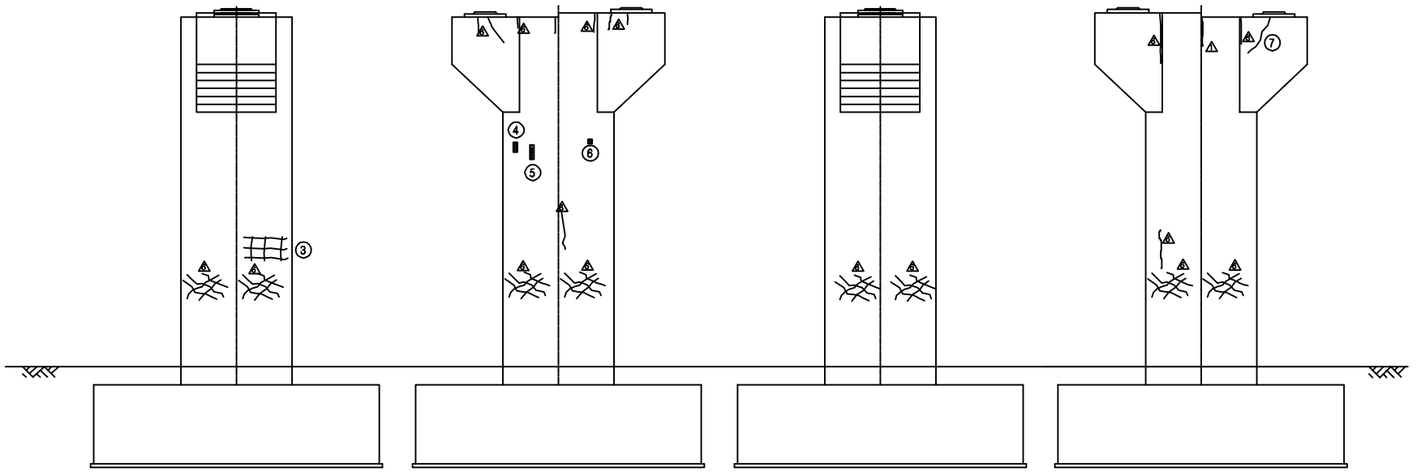
번호	신(N)구(P)	손상내용	손상현황						결함상태	손상물량	비고
			폭	길이	너비	물량	단위	개소			
1	구	PLATE 부분 녹발생				1.00	개소	1		1.00	
2	구	PLATE 부분 녹발생				1.00	개소	1		1.00	
3	구	망상균열		1.00	2.00	2.00	㎡	1		2.00	
4	구	백태		0.10	0.20	0.02	㎡	1		0.02	
5	구	백태		0.10	0.30	0.03	㎡	1		0.03	
6	구	백태		0.10	0.10	0.01	㎡	1		0.01	
7	구	균열	0.10	1.20		1.20	m	1		1.20

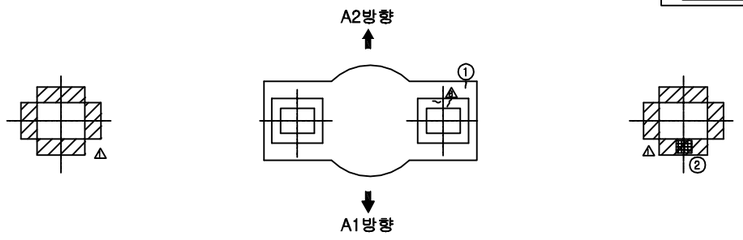
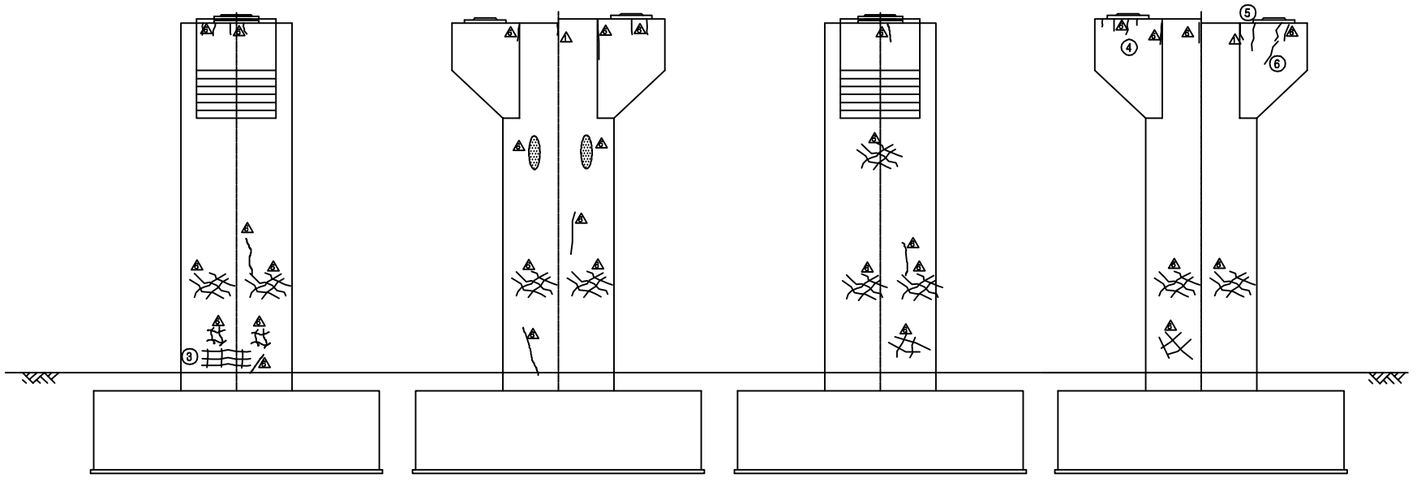
번호	신(N)구(P)	손상내용	손상현황						결함상태	손상물량	비고
			폭	길이	너비	물량	단위	개소			
1	구	균열	0.10	0.40		0.40	m	1		0.40	
2	구	물탈들뜸,박리		0.20	1.00	0.20	㎡	1		0.20	
3	구	망상균열		2.00	2.00	4.00	㎡	1		4.00	
4	구	균열	0.10	0.60		0.60	m	1		0.60	
5	구	균열	0.10	1.00		1.00	m	1		1.00	
6	구	균열	0.10	1.00		1.00	m	1		1.00

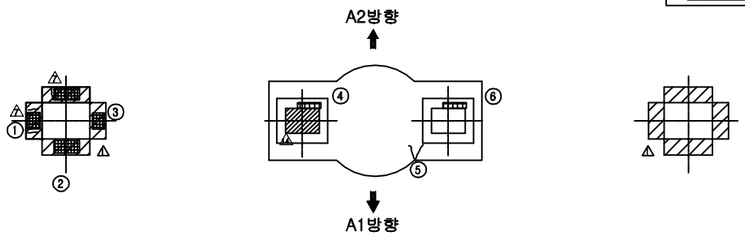
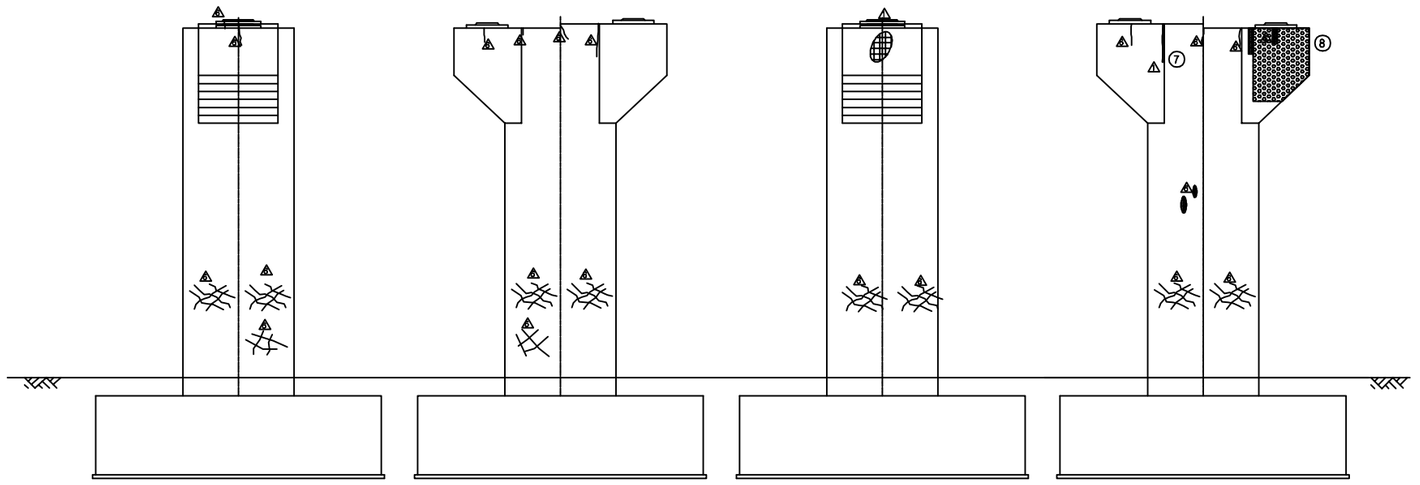
번호	신(N)구(P)	손상내용	손상현황						결함상태	손상물량	비고
			폭	길이	너비	물량	단위	개소			
1	구	물탈들뜸,박리		0.20	1.20	0.24	㎡	1		0.24	
2	구	물탈들뜸,박리		0.20	1.00	0.20	㎡	2		0.40	
3	구	물탈들뜸,박리		0.30	1.20	0.36	㎡	1		0.36	
4	구	고무재 들뜸				1.00	개소	1		1.00	
5	구	균열	0.10	1.10		1.10	m	1		1.10	
6	구	고무재 들뜸				1.00	개소	1		1.00	
7	구	균열	0.10	1.00		1.00	m	1		1.00	
8	구	누수흔적		2.00	2.00	4.00	㎡	1		4.00
