1. 단산대교

SECTION

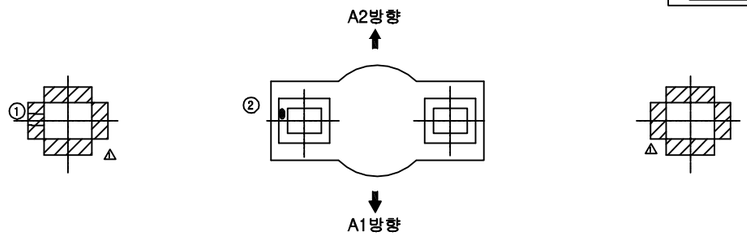
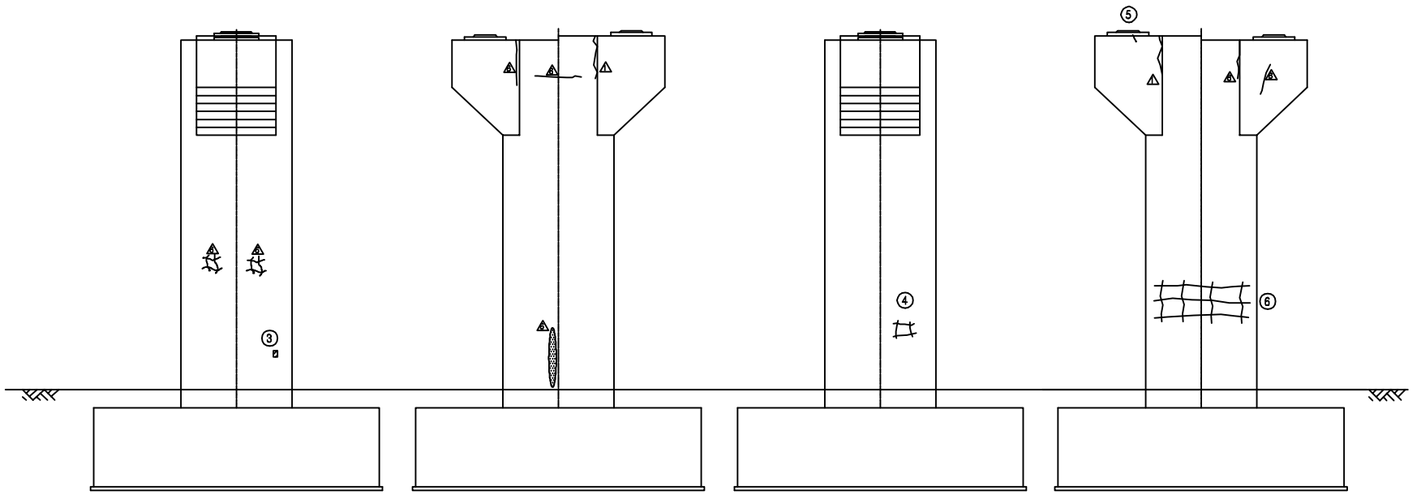
번호	신(N)구(P)	손상내용	손상현황						결함상태	손상물량	비고
			폭	길이	너비	물량	단위	개소			
1	구	몰탈균열	0.10	0.30		0.30	m	2		0.60	
2	구	PLATE 부분 녹발생				1.00	개소	1		1.00	
3	구	패임		0.10	0.10	0.01	m²	1		0.01	
4	구	망상균열		1.00	2.00	2.00	m²	1		2.00	
5	구	균열	0.10	0.30		0.30	m	1		0.30	
6	구	망상균열		3.00	1.00	3.00	m²	1		3.00

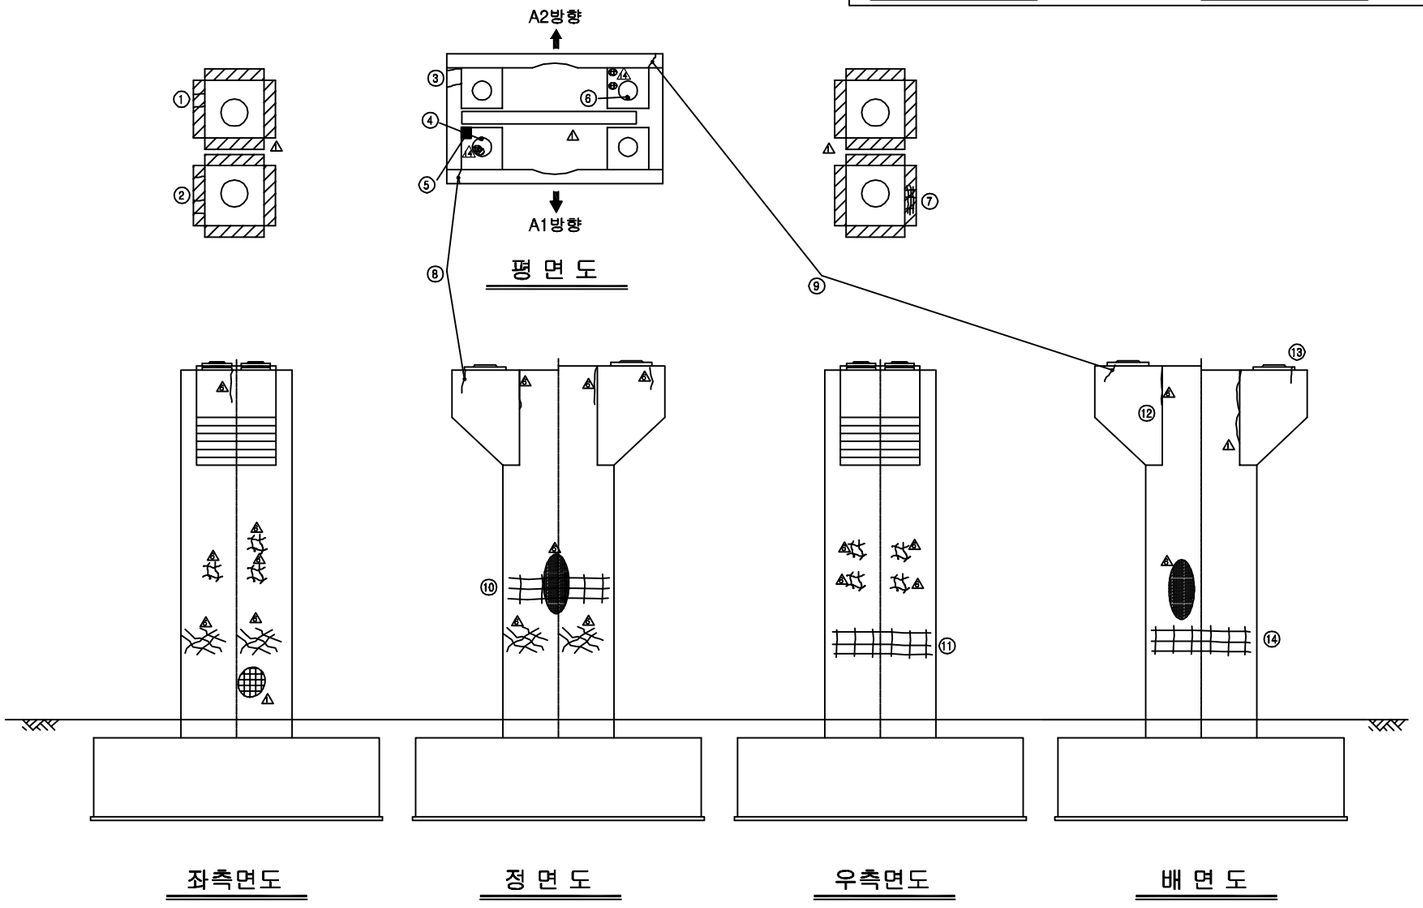
번호	신(N)구(P)	손상내용	손상현황						결함상태	손상물량	비고
			폭	길이	너비	물량	단위	개소			
1	구	몰탈균열	0.10	0.10		0.10	m	2		0.20	
2	구	몰탈균열	0.10	0.07		0.07	m	3		0.20	
3	구	균열	0.10	0.40		0.40	m	2		0.80	
4	구	고무재 들뜸				1.00	개소	1		1.00	
5	구	PLATE 녹발생				1.00	개소	1		1.00	
6	구	고무재 들뜸				1.00	개소	1		1.00	
7	구	몰탈망상균열	0.10	0.20	1.10	0.22	㎡	1		0.22	
8	구	균열	0.10	0.70		0.70	m	1		0.70	
9	구	균열	0.10	0.50		0.50	m	1		0.50	
10	구	망상균열		3.00	1.20	3.60	㎡	1		3.60	
11	구	보수부 망상균열		3.00	1.00	3.00	㎡	1		3.00	
12	구	균열	0.20	1.00		1.00	m	1		1.00	
13	구	균열	0.10	0.30		0.30	m	1		0.30	
14	구	보수부 망상균열		3.00	1.00	3.00	㎡	1		3.00

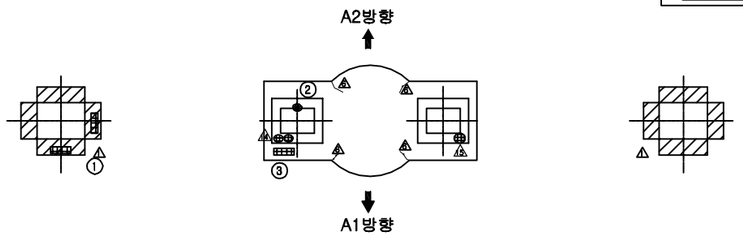
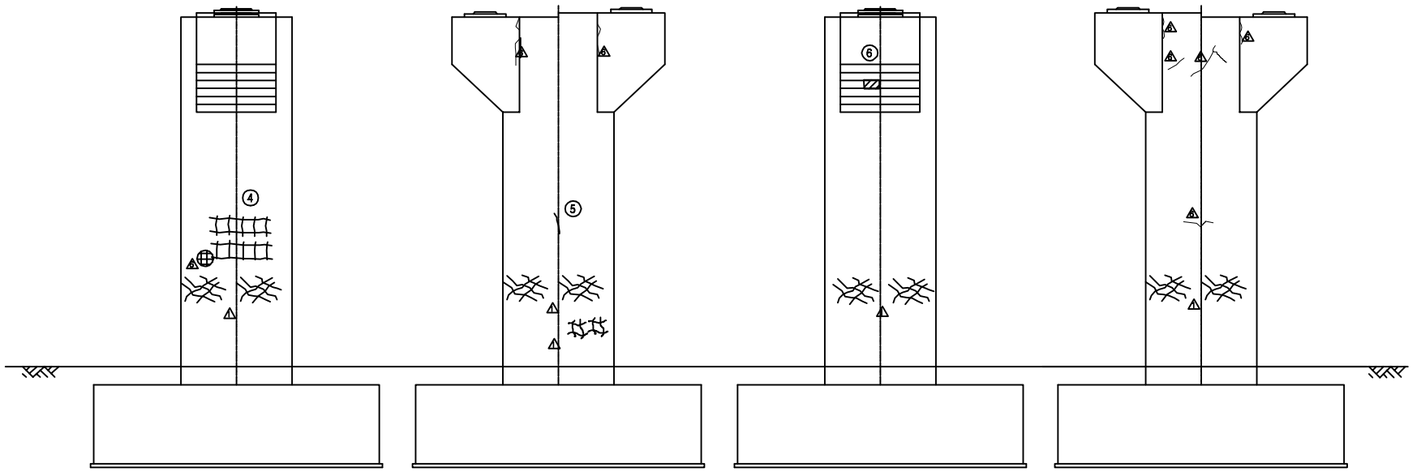
평 면 도

번호	신(N)구(P)	손상내용	손상현황						결함상태	손상물량	비고
			폭	길이	너비	물량	단위	개소			
1	구	물탈들뜸,박리		0.20	1.20	0.24	㎡	2		0.48	
2	구	고무재 들뜸				1.00	개소	1		1.00	
3	구	물탈들뜸,박리		0.20	2.00	0.40	㎡	1		0.40	
4	구	망상균열		2.00	2.00	4.00	㎡	1		4.00	
6	구	균열	0.10	0.90		0.90	m	1		0.90	
7	구	이물질삽입(철선)		0.40	0.30	0.12	㎡	1		0.12

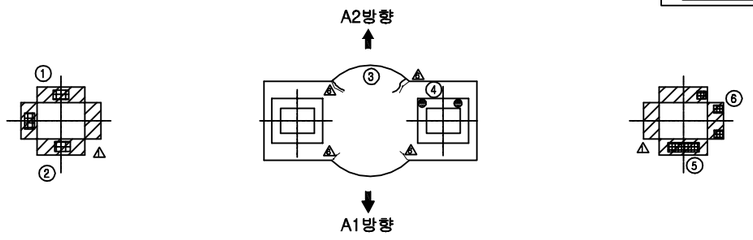
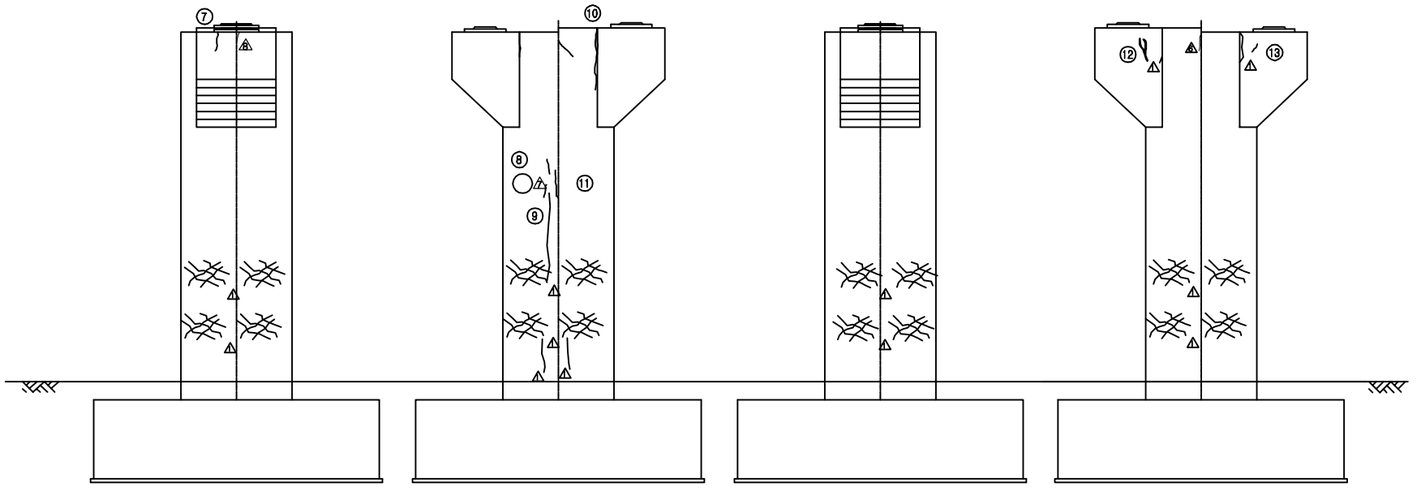
평 면 도

번호	신(N)구(P)	손상내용	손상현황						결함상태	손상물량	비고
			폭	길이	너비	물량	단위	개소			
1	구	물탈들뜸,박리		0.30	0.20	0.06	㎡	2		0.12	
2	구	물탈들뜸,박리		0.20	1.00	0.20	㎡	1		0.20	
3	구	균열	0.10	1.50		1.50	m	2		3.00	
4	구	볼트부식				1.00	개소	2		2.00	
5	구	물탈들뜸,박리		0.20	1.00	0.20	㎡	1		0.20	
6	구	물탈들뜸,박리		0.10	0.20	0.02	㎡	3		0.06	
7	구	균열	0.10	0.70		0.70	m	1		0.70	
8	구	균열	0.10	0.60		0.60	m	2		1.20	
9	구	균열	0.20	3.00		3.00	m	1		3.00	
10	구	균열	0.10	3.00		3.00	m	1		3.00	
11	구	균열	0.10	0.80		0.80	m	1		0.80	
12	구	보수부재균열	0.10	1.00		1.00	m	1		1.00	
13	구	균열	0.10	0.40		0.40	m	1		0.40

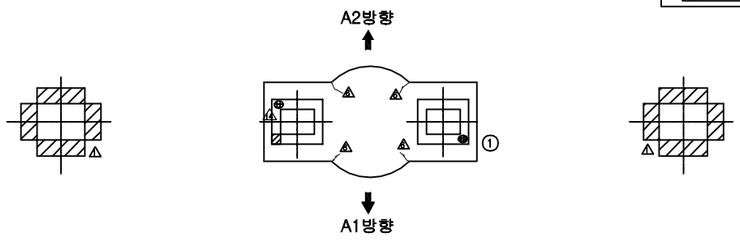
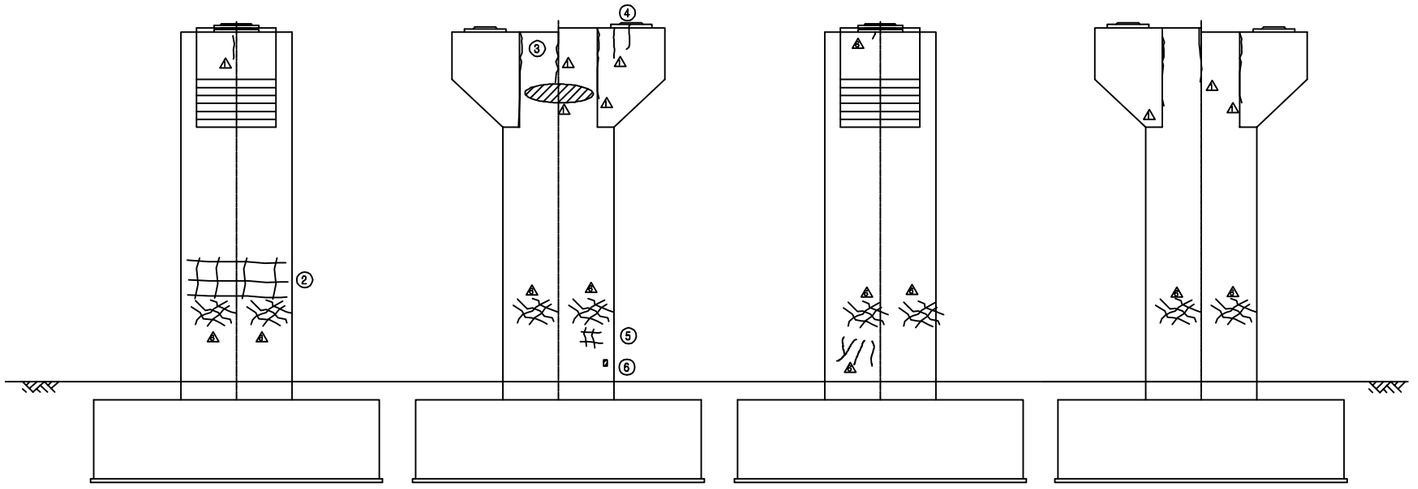
평 면 도

번호	신(N)구(P)	손상내용	손상현황						결함상태	손상물량	비고
			폭	길이	너비	물량	단위	개소			
1	구	PLATE 부분 녹발생				1.00	개소	1		1.00	
2	구	망상균열		3.00	1.00	3.00	㎡	1		3.00	
3	구	균열	0.10	3.00		3.00	m	1		3.00	
4	구	균열	0.10	0.50		0.50	m	1		0.50	
5	구	망상균열		1.00	1.00	1.00	㎡	1		1.00	
6	구	파손		0.10	0.10	0.01	㎡	1		0.01

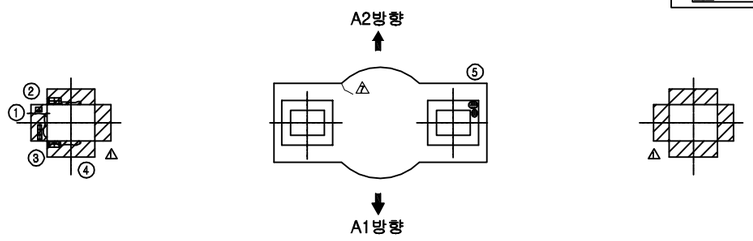
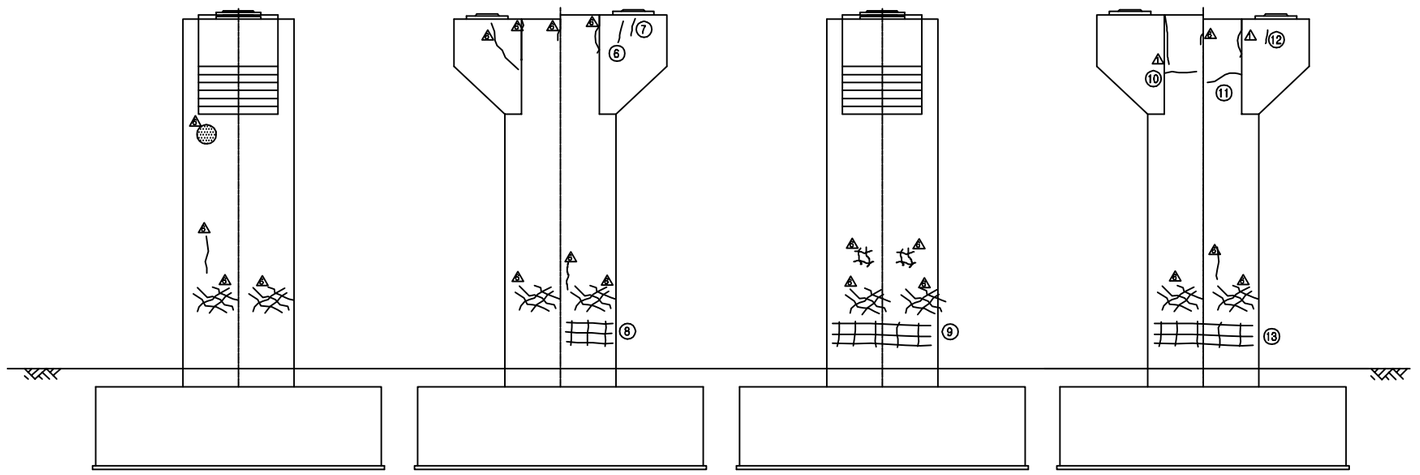
평 면 도

번호	신(N)구(P)	손상내용	손상현황						결함상태	손상물량	비고
			폭	길이	너비	물량	단위	개소			
1	구	몰탈균열	0.10	0.20		0.20	m	1		0.20	
2	구	몰탈들뜸,박리		0.20	0.20	0.04	㎡	1		0.04	
3	구	몰탈들뜸,박리		0.20	0.50	0.10	㎡	1		0.10	
4	구	몰탈들뜸,박리		0.10	0.10	0.01	㎡	2		0.02	
5	구	PLATE 부분 녹발생				1.00	개소	1		1.00	
6	구	균열	0.10	1.00		1.00	m	1		1.00	
7	구	균열	0.10	0.50		0.50	m	1		0.50	
8	구	망상균열	0.10	1.50	0.50	0.75	㎡	1		0.75	
9	구	망상균열	0.10	3.00	0.50	1.50	㎡	1		1.50	
10	구	균열	0.10	1.00		1.00	m	1		1.00	
11	구	균열	0.10	1.20		1.20	m	1		1.20	
12	구	균열	0.10	0.60		0.60	m	1		0.60	
13	구	망상균열	0.10	3.00	0.50	1.50	㎡	1		1.50

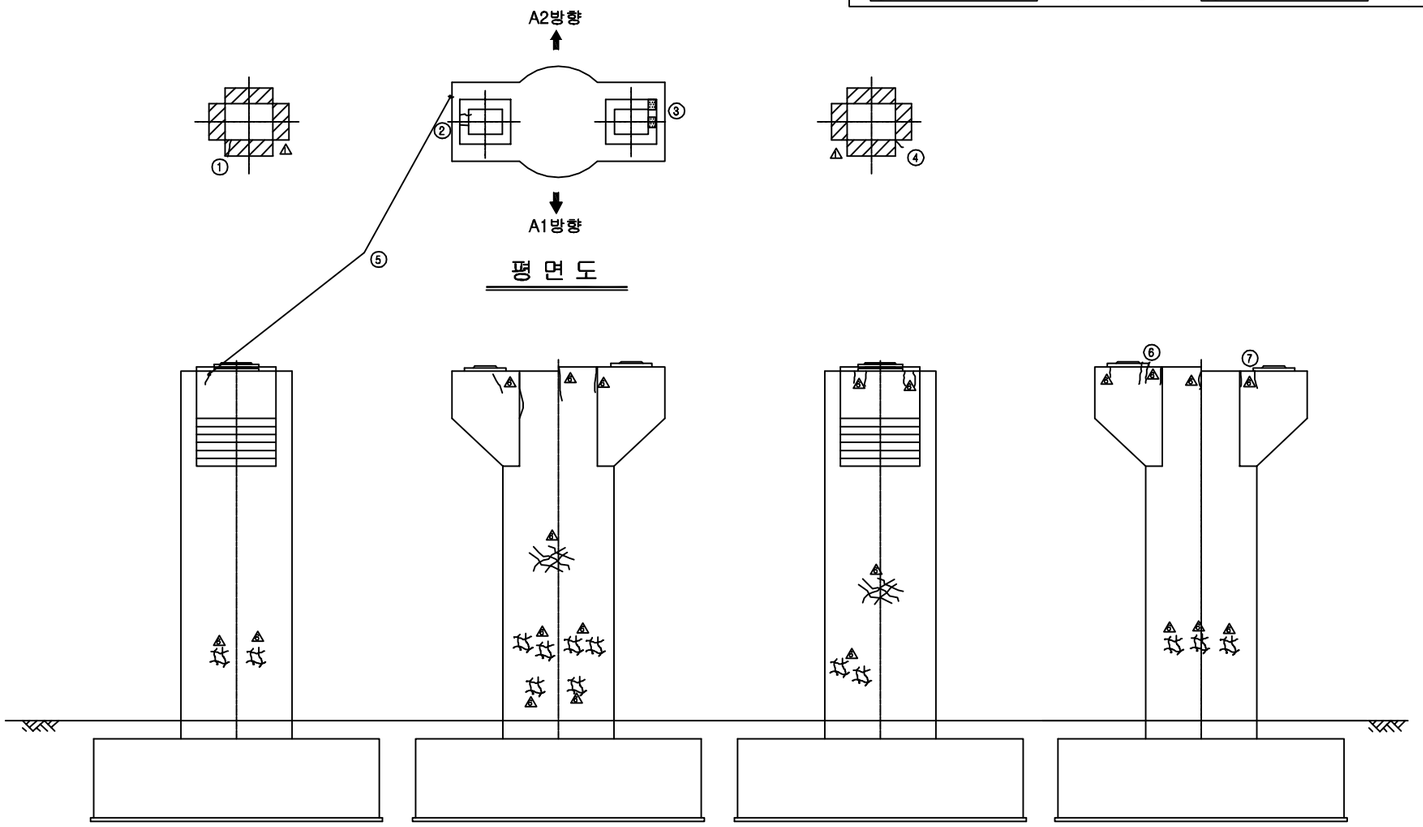
평 면 도

번호	신(N)구(P)	손상내용	손상현황						결함상태	손상물량	비고
			폭	길이	너비	물량	단위	개소			
1	구	몰탈균열	0.10	0.30		0.30	m	1		0.30	
2	구	몰탈균열	0.10	0.10		0.10	m	2		0.20	
3	구	PLATE 부분 녹발생				1.00	개소	1		1.00	
4	구	몰탈균열	0.10	0.30		0.30	m	1		0.30	
5	구	균열	0.10	0.70		0.70	m	1		0.70	
6	구	균열	0.10	0.30		0.30	m	2		0.60	
7	구	균열	0.10	0.50		0.50	m	1		0.50

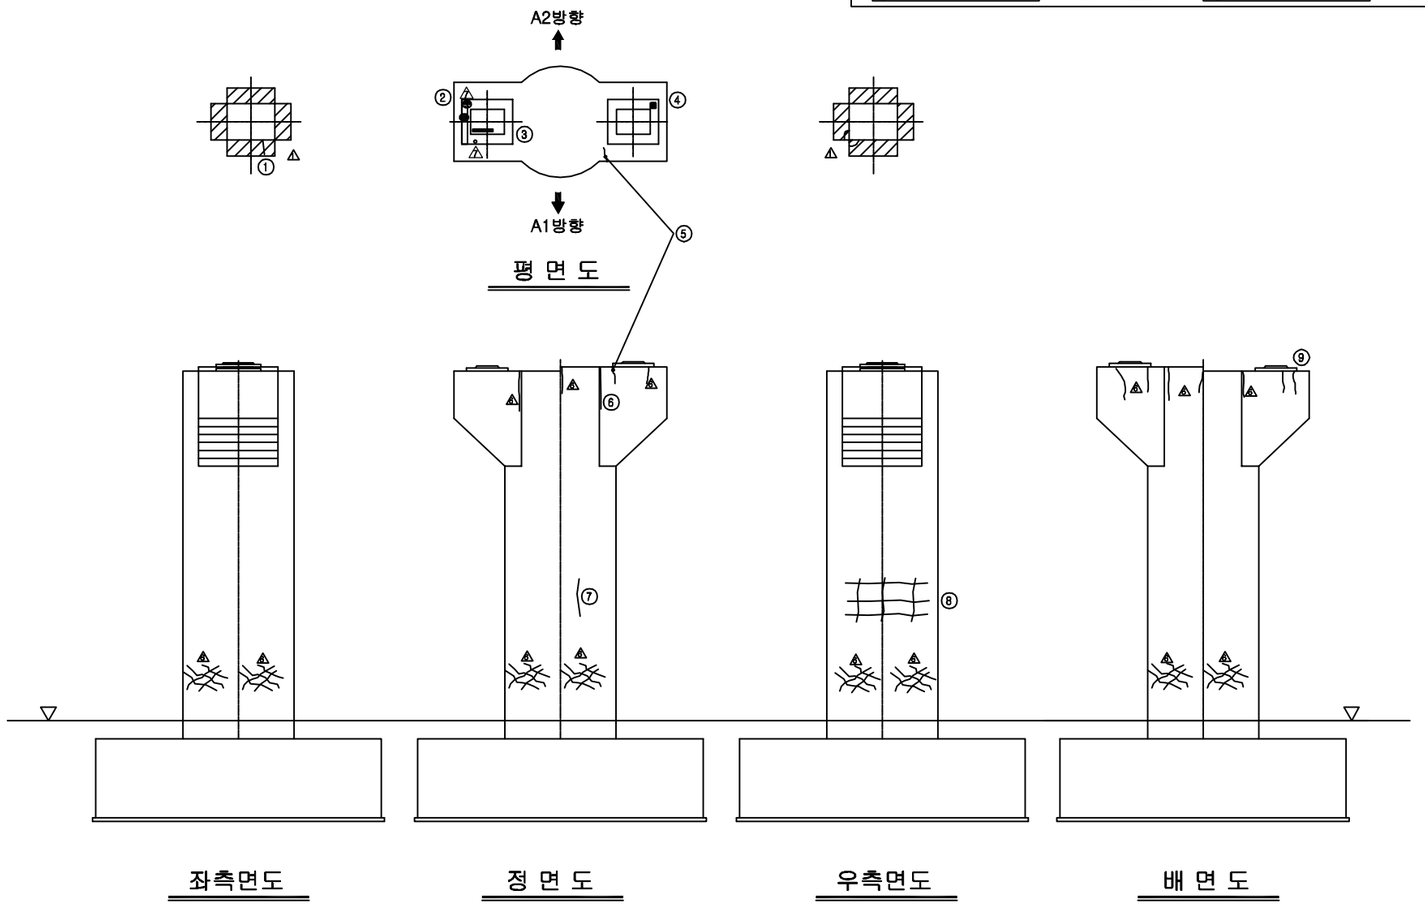
번호	신(N)구(P)	손상내용	손상현황						결함상태	손상물량	비고
			폭	길이	너비	물량	단위	개소			
1	구	몰탈균열	0.10	0.20		0.20	m	1		0.20	
2	구	PLATE 부분 녹발생				1.00	개소	1		1.00	
3	구	고무재 들뜸				1.00	개소	1		1.00	
4	구	PLATE 부분 녹발생				1.00	개소	1		1.00	
5	구	균열	0.10	0.80		0.80	m	1		0.80	
6	구	균열	0.10	1.00		1.00	m	1		1.00	
7	구	균열	0.20	1.50		1.50	m	1		1.50	
8	구	망상균열		4.00	2.10	8.40	㎡	1		8.40	
9	구	균열	0.10	0.50		0.50	m	2		1.00

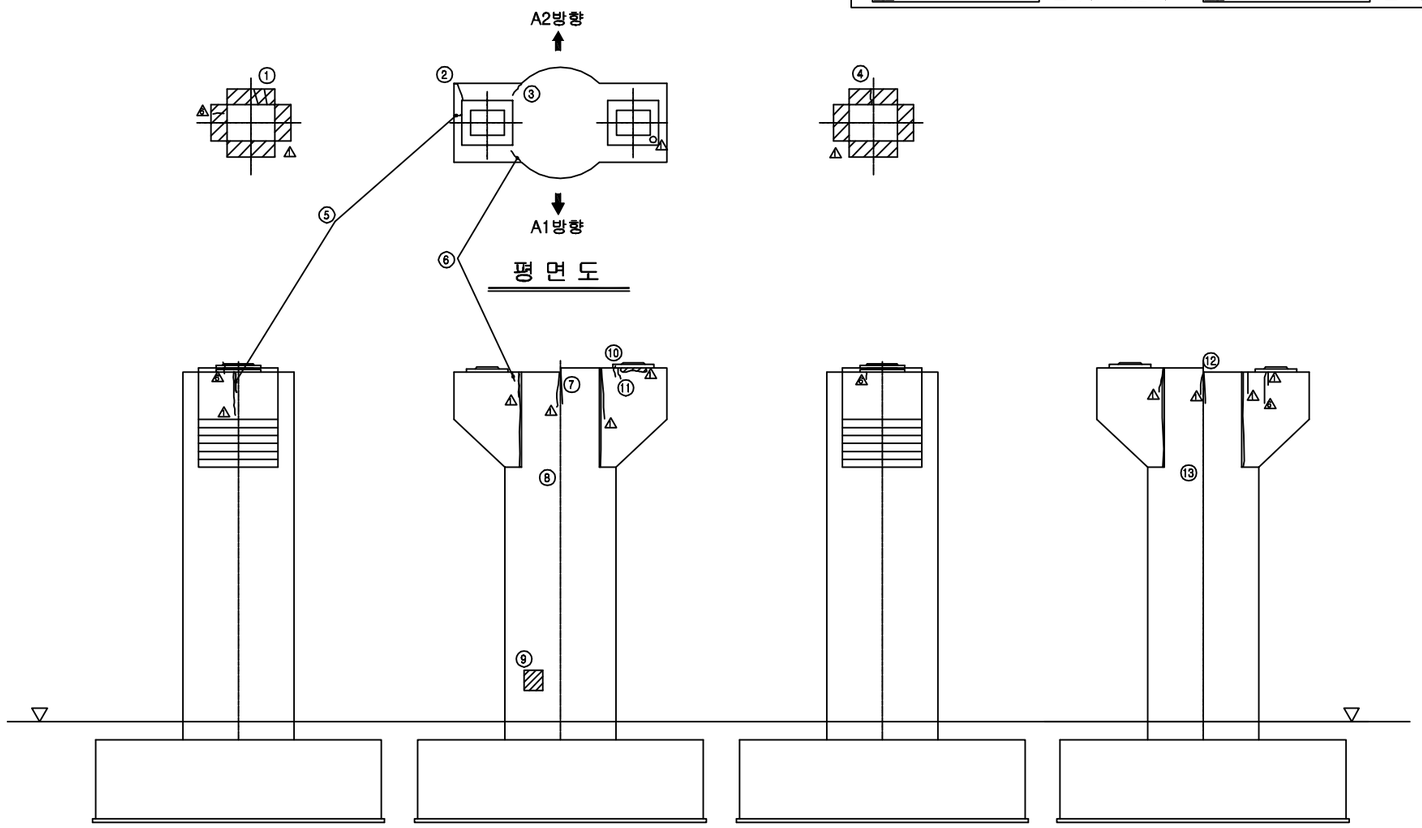
평 면 도

번호	신(N)구(P)	손상내용	손상현황						결함상태	손상물량	비고
			폭	길이	너비	물량	단위	개소			
1	구	몰탈균열	0.10	0.20		0.20	m	2		0.40	
2	구	균열	0.10	0.30		0.30	m	1		0.30	
3	구	균열	0.10	0.40		0.40	m	1		0.40	
4	구	몰탈균열	0.10	0.20		0.20	m	1		0.20	
5	구	보수부재균열	0.10	1.20		1.20	m	1		1.20	
6	구	균열	0.10	0.90		0.90	m	1		0.90	
7	구	균열	0.20	1.00		1.00	m	1		1.00	
8	구	균열	0.10	3.00		3.00	m	2		6.00	
9	구	긁힘		1.00	1.00	1.00	㎡	1		1.00	
10	구	균열	0.10	0.40		0.40	m	1		0.40	
11	구	균열	0.10	0.60		0.60	m	1		0.60	
12	구	균열	0.20	0.60		0.60	m	1		0.60	
13	구	균열	0.10	2.00		2.00	m	2		4.00

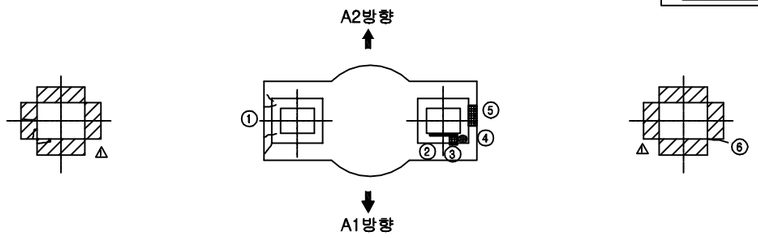
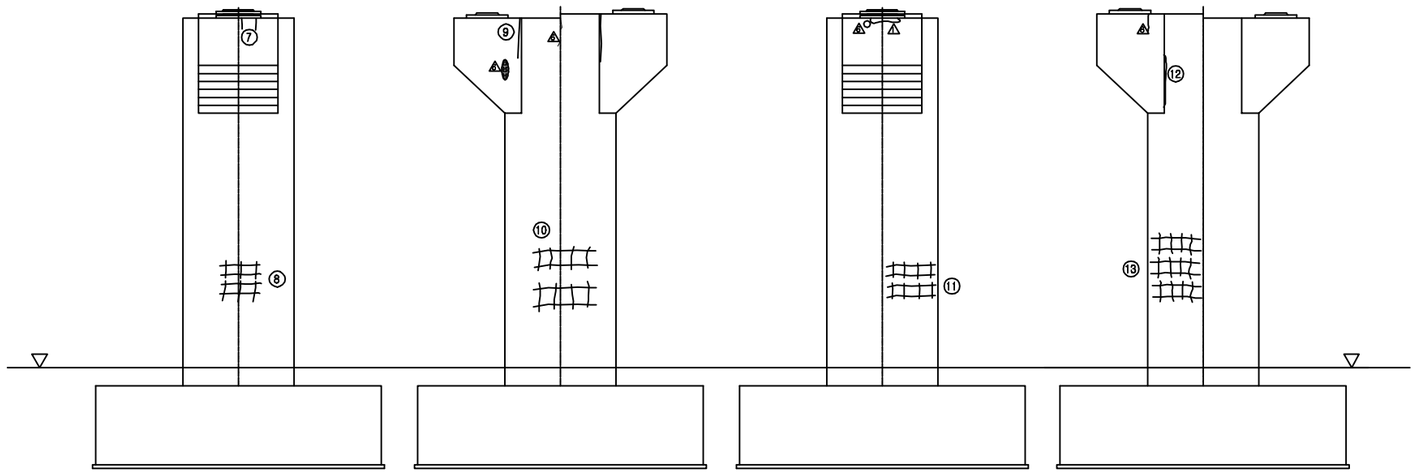
평 면 도

번호	신(N)구(P)	손상내용	손상현황						결함상태	손상물량	비고
			폭	길이	너비	물량	단위	개소			
1	구	몰탈균열	0.10	0.40		0.40	m	4		1.60	
2	구	몰탈들뜸,박리		0.20	0.60	0.12	㎡	1		0.12	
3	구	고무재 들뜸				1.00	개소	1		1.00	
4	구	PLATE 부분 녹발생				1.00	개소	1		1.00	
5	구	보수부 들뜸		0.20	0.90	0.18	㎡	1		0.18	
6	구	몰탈균열	0.20	0.10		0.10	m	1		0.10	
7	구	균열	0.10	0.50		0.50	m	2		1.00	
8	구	망상균열		1.50	1.00	1.50	㎡	1		1.50	
9	구	균열	0.10	2.00		2.00	m	2		4.00	
10	구	망상균열		2.00	4.00	8.00	㎡	1		8.00	
11	구	망상균열		1.00	1.00	1.00	㎡	1		1.00	
12	구	균열	0.10	2.00		2.00	m	1		2.00	
13	구	망상균열		1.00	2.00	2.00	㎡	1		2.00

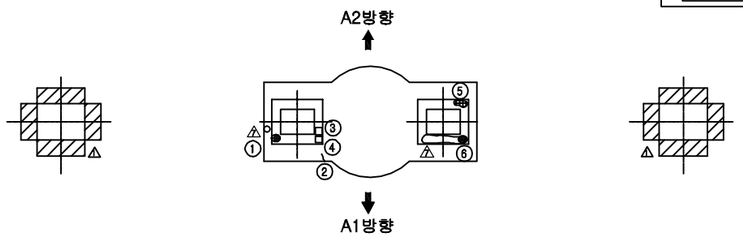
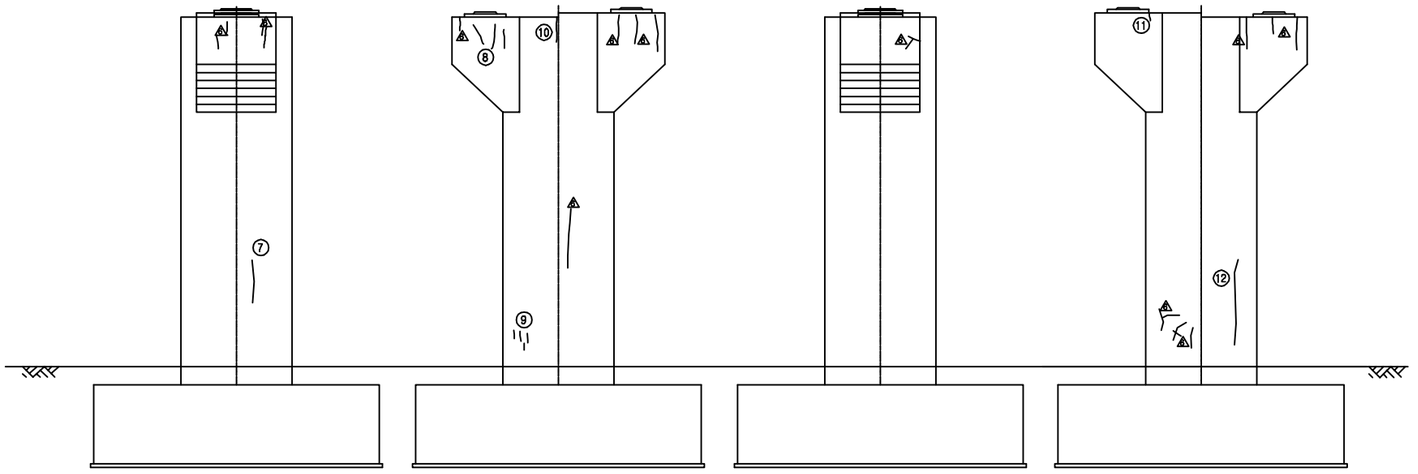
평 면 도

번호	신(N)구(P)	손상내용	손상현황						결함상태	손상물량	비고
			폭	길이	너비	물량	단위	개소			
1	구	PLATE 부분 녹발생				1.00	개소	1		1.00	
2	구	균열	0.10	0.30		0.30	m	1		0.30	
3	구	볼트탈락				1.00	개소	1		1.00	
4	구	볼트 체결미흡				1.00	개소	1		1.00	
5	구	고무재 들뜸				1.00	개소	1		1.00	
6	구	PLATE 부분 녹발생				1.00	개소	1		1.00	
7	구	균열	0.10	1.00		1.00	m	1		1.00	
8	구	균열	0.10	0.60		0.60	m	3		1.80	
9	구	균열	0.10	0.50		0.50	m	4		2.00	
10	구	균열	0.10	0.50		0.50	m	1		0.50	
11	구	균열	0.10	0.60		0.60	m	1		0.60	
12	구	균열	0.10	3.00		3.00	m	1		3.00

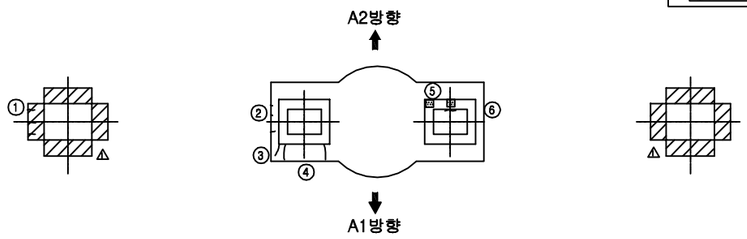
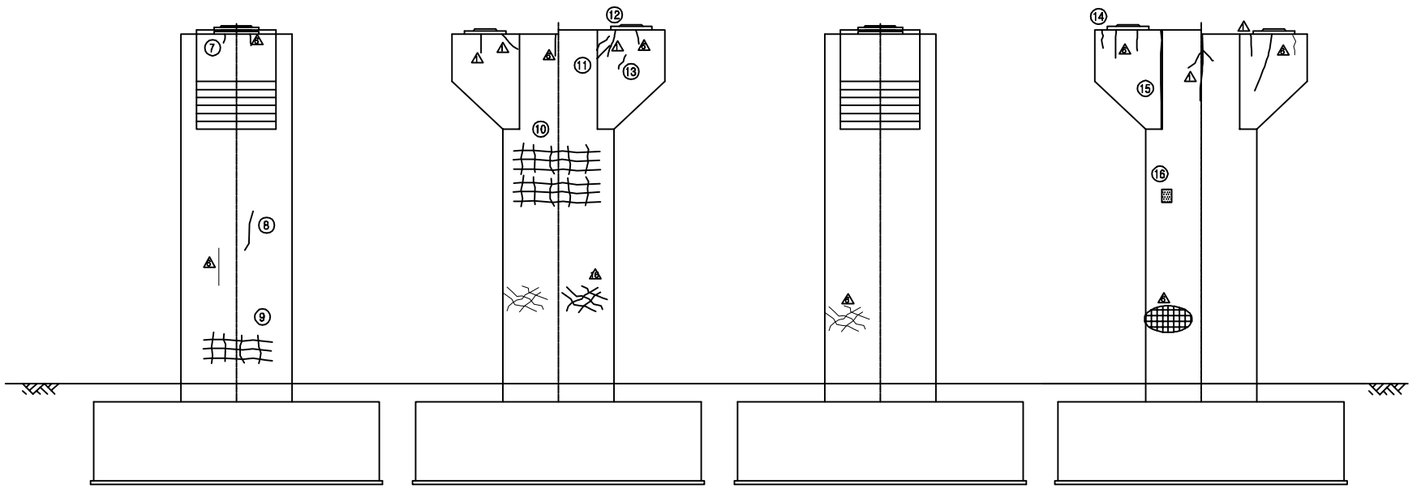
평 면 도

번호	신(N)구(P)	손상내용	손상현황						결함상태	손상물량	비고
			폭	길이	너비	물량	단위	개소			
1	구	몰탈균열	0.10	0.20		0.20	m	3		0.60	
2	구	균열	0.10	0.10		0.10	m	3		0.30	
3	구	균열	0.10	0.40		0.40	m	1		0.40	
4	구	균열	0.10	0.50		0.50	m	2		1.00	
5	구	PLATE 부분 녹발생				1.00	개소	2		2.00	
6	구	고무재균열				1.00	개소	1		1.00	
7	구	균열	0.10	0.50		0.50	m	1		0.50	
8	구	균열	0.20	1.00		1.00	m	1		1.00	
9	구	망상균열		1.00	2.00	2.00	㎡	1		2.00	
10	구	망상균열		3.00	3.00	9.00	㎡	1		9.00	
11	구	균열	0.10	0.40		0.40	m	1		0.40	
12	구	균열	0.10	0.60		0.60	m	1		0.60	
13	구	균열	0.20	0.40		0.40	m	1		0.40	
14	구	균열	0.10	0.40		0.40	m	1		0.40	
15	구	균열	0.10	3.00		3.00	m	1		3.00	
16	구	백태		0.10	0.20	0.02	㎡	1		0.02
