2. 청도천1교

ID:청도천1교(대구)-교면포장 S1~S4 (1)

용 역 명	2017년 상반기 시설물 정기점검 용역
과업기간	2017. 03. 21 ~ 2017. 06. 30
발 주 처	신대구부산고속도로주식회사
용 역 사	(주)위드이앤오
도면번호	001

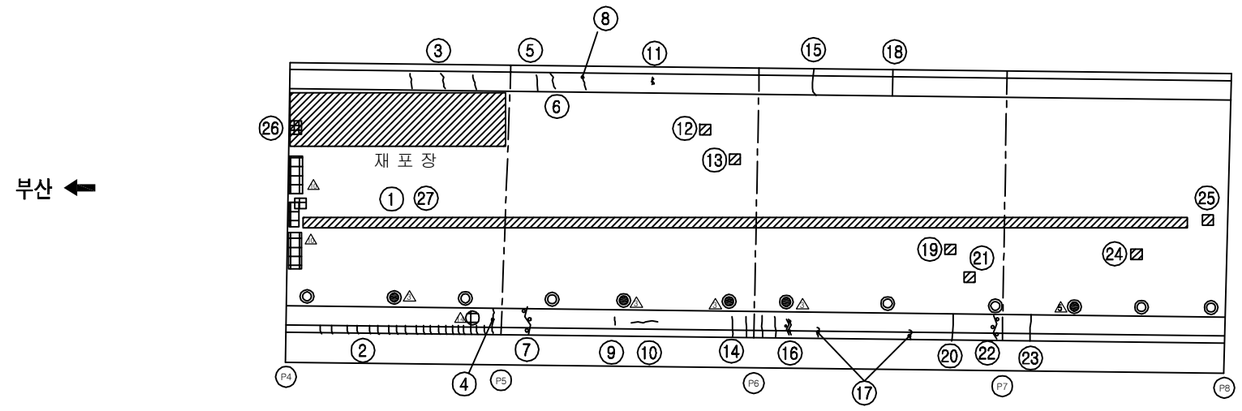
교면포장

번호	신(N)구(P)	손상내용	손상현황						결함상태	손상물량	비고
			폭	길이	너비	물량	단위	개소			
1	구	라벨링		0.20	180.00	36.00	㎡	1		36.00	
2	구	균열	0.10	0.40		0.40	m	20		8.00	
3	구	균열	0.20	1.23		1.23	m	3		3.70	
4	구	균열	0.20	1.20		1.20	m	1		1.20	
5	구	균열	0.20	1.30		1.30	m	1		1.30	
6	구	균열	0.20	1.20		1.20	m	1		1.20	
7	구	균열부백태	0.20	2.20		2.20	m	1		2.20	
8	구	균열	0.20	1.20		1.20	m	1		1.20	
9	구	균열	0.20	0.20		0.20	m	1		0.20	
10	구	균열	0.10	1.00		1.00	m	1		1.00	
11	구	균열부백태	0.20	1.30		1.30	m	1		1.30	
12	구	패임		0.10	0.10	0.01	㎡	1		0.01	
13	구	패임		0.10	0.10	0.01	㎡	1		0.01	
14	구	균열	0.20	0.50		0.50	m	4		2.00	
15	구	균열	0.20	1.00		1.00	m	1		1.00	
16	구	보수부 균열부백태	0.10	1.10		1.10	m	1		1.10	
17	구	균열	0.20	0.60		0.60	m	2		1.20	
18	구	균열	0.20	1.00		1.00	m	1		1.00	
19	구	패임		0.10	0.10	0.01	㎡	1		0.01	
20	구	균열	0.10	1.00		1.00	m	1		1.00	
21	구	패임		0.10	0.10	0.01	㎡	1		0.01	
22	구	균열부백태	0.20	1.30		1.30	m	1		1.30	
23	구	균열	0.20	1.00		1.00	m	1		1.00	
24	구	패임		0.80	0.10	0.08	㎡	1		0.08	
25	구	패임		0.10	1.00	0.10	㎡	1		0.10

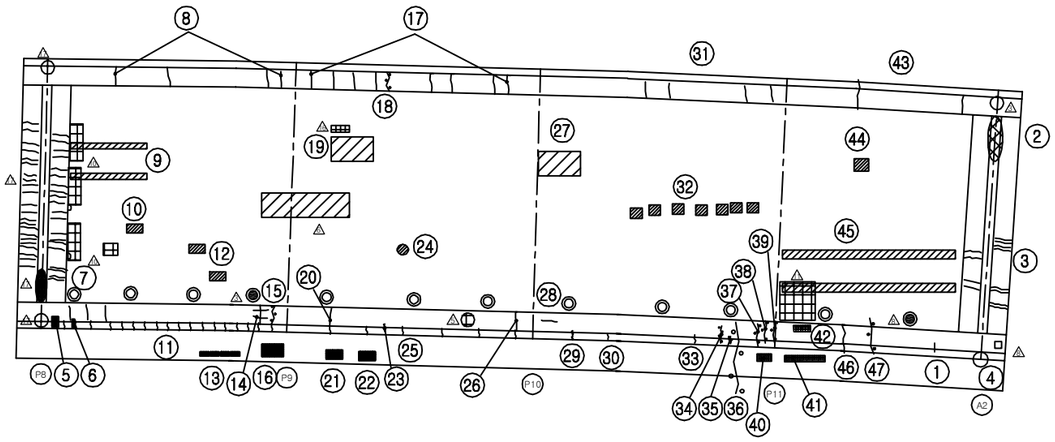
교면포장

번호	신(N)구(P)	손상내용	손상현황						결함상태	손상물량	비고
			폭	길이	너비	물량	단위	개소			
1	구	균열	0.20	0.30		0.30	m	1		0.30	
2	구	이물질퇴적		1.20		1.20	m	1		1.20	
3	구	후타재균열	0.20	0.50		0.50	m	6		3.00	
4	구	차수판 볼트풀림				1.00	개소	1		1.00	
5	구	백태		0.30	0.40	0.12	㎡	1		0.12	
6	구	백태		0.10	0.20	0.02	㎡	1		0.02	
7	구	균열	0.20	0.50		0.50	m	3		1.50	
8	구	균열	0.20	1.15		1.15	m	4		4.60	
9	구	라벨링		0.20	10.00	2.00	㎡	2		4.00	
10	구	패임		0.10	0.30	0.03	㎡	1		0.03	
11	구	균열	0.10	0.40		0.40	m	18		7.20	
12	구	패임		0.10	2.00	0.20	㎡	2		0.40	
13	구	백태		0.50	2.00	1.00	㎡	4		4.00	
14	구	균열	0.20	1.17		1.17	m	3		3.50	
15	구	균열부백태	0.10	1.00		1.00	m	1		1.00	
16	구	백태		1.00	2.00	2.00	㎡	1		2.00	
17	구	균열	0.20	1.30		1.30	m	8		10.40	
18	구	균열부백태	0.20	1.30		1.30	m	1		1.30	
19	구	라벨링		2.00	0.80	1.60	㎡	1		1.60	
20	구	균열	0.20	1.20		1.20	m	1		1.20	
21	구	백태		0.50	2.00	1.00	㎡	1		1.00	
22	구	백태		0.50	2.00	1.00	㎡	1		1.00	
23	구	균열부백태	0.10	0.60		0.60	m	1		0.60	
24	구	패임		0.10	0.10	0.01	㎡	1		0.01	
25	구	균열	0.10	0.92		0.92	m	5		4.60

26	구	균열	0.10	1.00		1.00	m	1		1.00	
27	구	라벨링		5.00	2.00	10.00	㎡	1		10.00	
28	구	균열	0.20	0.50		0.50	m	1		0.50	
29	구	균열부백태	0.10	0.30		0.30	m	1		0.30	
30	구	균열	0.10	0.20		0.20	m	1		0.20	
31	구	균열	0.20	1.30		1.30	m	4		5.20	
32	구	패임		0.20	0.20	0.04	㎡	7		0.28	
33	구	균열	0.20	0.30		0.30	m	1		0.30	
34	구	균열부백태	0.20	1.50		1.50	m	1		1.50	
35	구	균열부백태	0.10	0.30		0.30	m	1		0.30	
36	구	균열부백태	0.10	2.00		2.00	m	1		2.00	
37	구	균열부백태	0.20	2.20		2.20	m	1		2.20	
38	구	균열부백태	0.10	2.00		2.00	m	1		2.00	
39	구	균열부백태	0.20	2.20		2.20	m	1		2.20	
40	구	백태		0.50	1.00	0.50	㎡	1		0.50	
41	구	백태		0.50	4.50	2.25	㎡	1		2.25	
42	구	파손		0.20	0.40	0.08	㎡	1		0.08

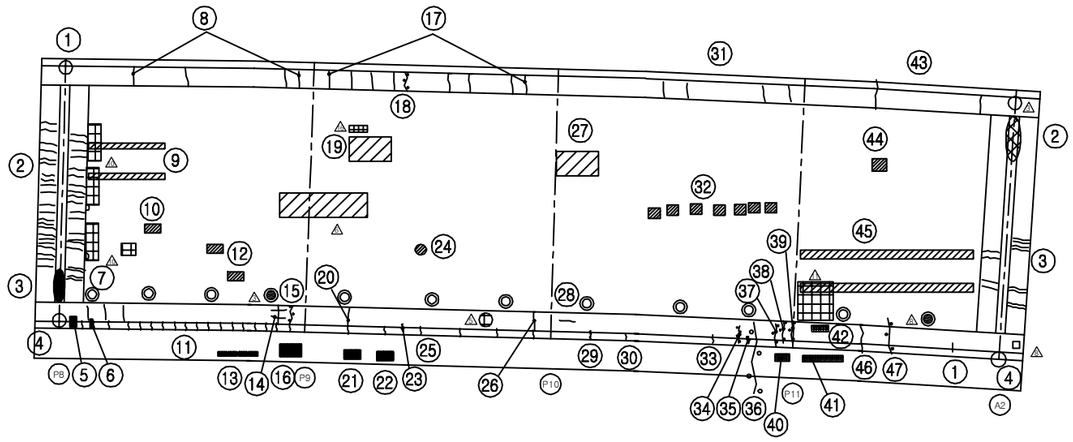
교면포장

번호	신(N)구(P)	손상내용	손상현황						결함상태	손상물량	비고
			폭	길이	너비	물량	단위	개소			
43	구	균열	0.20	1.00		1.00	m	2		2.00	
44	구	패임		0.20	0.20	0.04	㎡	1		0.04	
45	구	라벨링		0.20	10.00	2.00	㎡	2		4.00	
46	구	균열	0.20	1.00		1.00	m	1		1.00	
47	구	균열부백태	0.20	1.50		1.50	m	1		1.50

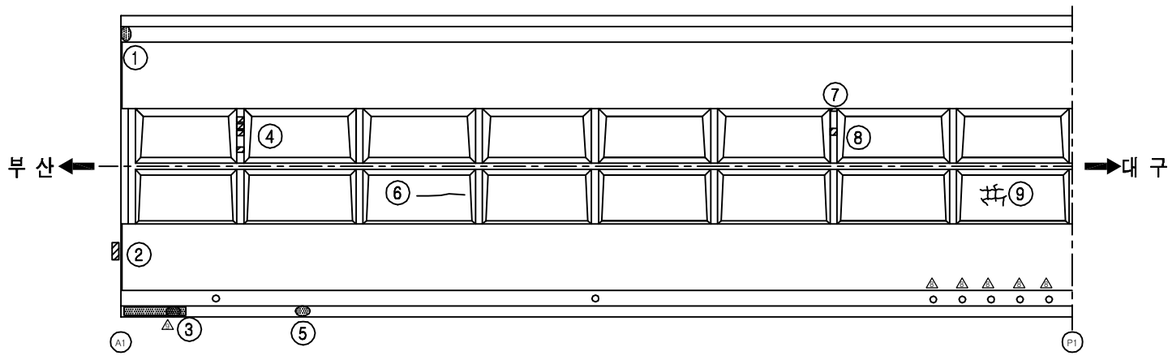
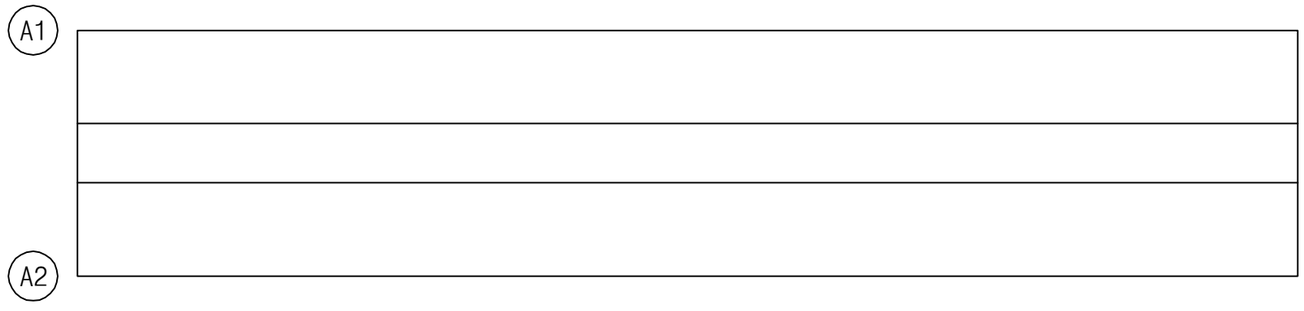
바닥판하면

번호	신(N)구(P)	손상내용	손상현황						결함상태	손상물량	비고
			폭	길이	너비	물량	단위	개소			
1	구	백태		0.20	0.20	0.04	㎡	1		0.04	
2	구	시건장치 철물 절단				1.00	개소	1		1.00	
3	구	백태		0.20	0.30	0.06	㎡	1		0.06	
4	구	도장손상		0.10	0.10	0.01	㎡	4		0.04	
5	구	백태		0.10	0.10	0.01	㎡	1		0.01	
6	구	균열	0.10	1.10		1.10	m	1		1.10	
7	구	도장손상		0.10	0.10	0.01	㎡	1		0.01	
8	구	도장손상		0.30	0.30	0.09	㎡	1		0.09	
9	구	망상균열		2.00	2.00	4.00	㎡	1		4.00

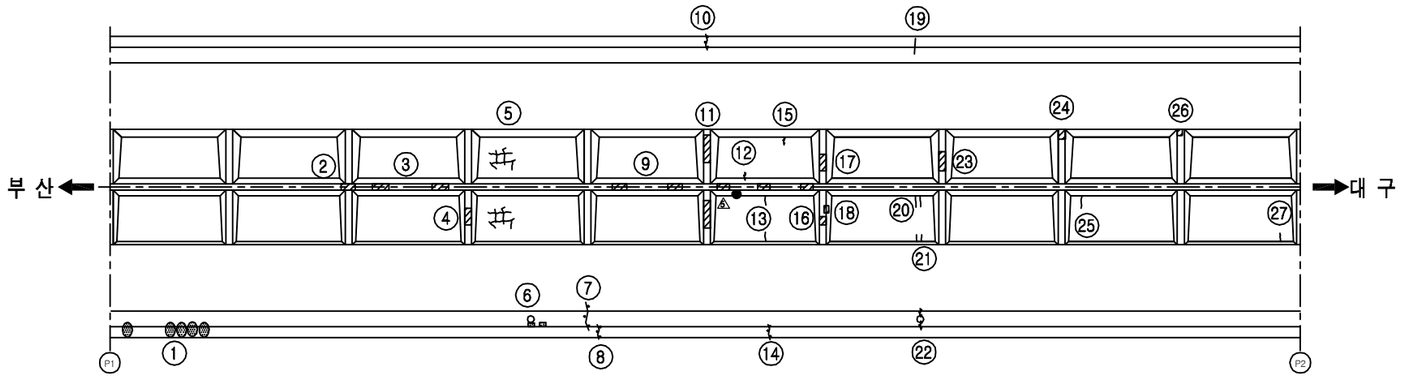
바닥판하면

번호	신(N) 구(P)	손상내용	손상현황						결함상태	손상물량	비고
			폭	길이	너비	물량	단위	개소			
1	구	백태		0.10	0.20	0.02	㎡	5		0.10	
2	구	도장손상		0.30	0.50	0.15	㎡	1		0.15	
3	구	도장손상		0.30	0.50	0.15	㎡	2		0.30	
4	구	도장손상		0.30	0.50	0.15	㎡	1		0.15	
5	구	망상균열		2.00	2.00	4.00	㎡	2		8.00	
6	구	백태		0.10	0.40	0.04	㎡	2		0.08	
7	구	균열부백태	0.10	1.00		1.00	m	1		1.00	
8	구	균열부백태	0.10	0.40		0.40	m	1		0.40	
9	구	도장손상		0.30	0.40	0.12	㎡	2		0.24	
10	구	균열부백태	0.10	0.60		0.60	m	1		0.60	
11	구	도장손상		0.30	0.80	0.24	㎡	2		0.48	
12	구	도장손상		0.30	0.30	0.09	㎡	3		0.27	
13	구	균열	0.10	0.40		0.40	m	2		0.80	
14	구	균열부백태	0.10	0.40		0.40	m	1		0.40	
15	구	균열부백태	0.10	0.30		0.30	m	2		0.60	
16	구	도장손상		0.30	0.30	0.09	㎡	1		0.09	
17	구	도장손상		0.30	0.50	0.15	㎡	1		0.15	
18	구	도장손상		0.20	0.20	0.04	㎡	1		0.04	
19	구	균열	0.10	1.00		1.00	m	1		1.00	
20	구	균열	0.10	0.70		0.70	m	2		1.40	
21	구	균열	0.10	0.30		0.30	m	2		0.60	
22	구	균열부백태	0.10	0.20		0.20	m	2		0.40	
23	구	도장손상		0.30	0.60	0.18	㎡	1		0.18	
24	구	도장손상		0.20	0.20	0.04	㎡	1		0.04

25	구	균열	0.10	0.80		0.80	m	1		0.80	
26	구	도장손상		0.10	0.10	0.01	㎡	1		0.01	
27	구	균열	0.10	0.50		0.50	m	1		0.50

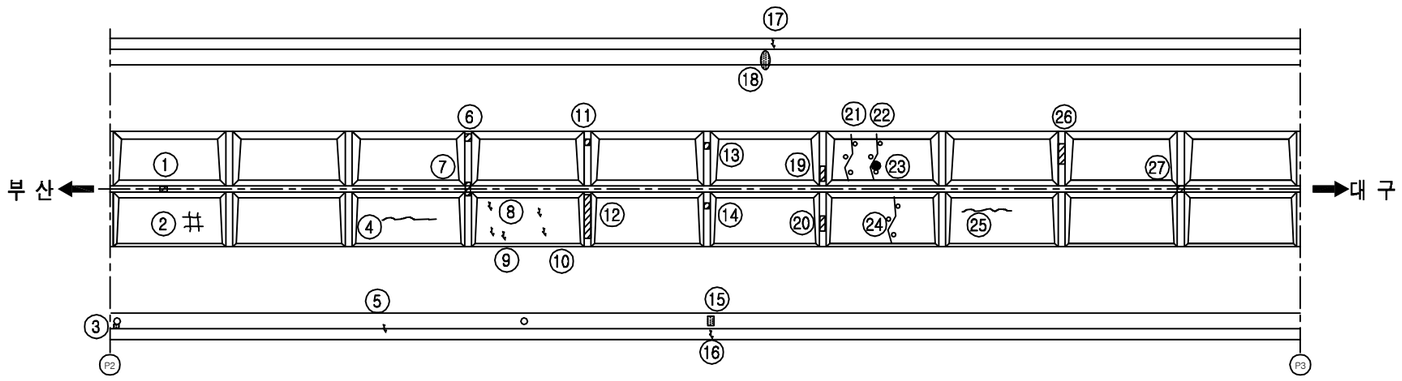
바닥판하면

번호	신(N) 구(P)	손상내용	손상현황						결함 상태	손상 물량	비고
			폭	길이	너비	물량	단위	개소			
1	구	도장손상		0.10	0.10	0.01	㎡	1		0.01	
2	구	망상균열		1.00	1.00	1.00	㎡	1		1.00	
3	구	백태		0.10	0.10	0.01	㎡	1		0.01	
4	구	균열	0.10	2.50		2.50	m	1		2.50	
5	구	균열부백태	0.10	0.40		0.40	m	1		0.40	
6	구	도장손상		0.20	0.20	0.04	㎡	1		0.04	
7	구	도장손상		0.10	0.30	0.03	㎡	1		0.03	
8	구	균열부백태	0.10	0.20		0.20	m	3		0.60	
9	구	균열부백태	0.10	1.20		1.20	m	1		1.20	
10	구	균열부백태	0.10	0.40		0.40	m	1		0.40	
11	구	도장손상		0.10	0.10	0.01	㎡	1		0.01	
12	구	도장손상		0.20	0.60	0.12	㎡	1		0.12	
13	구	도장손상		0.10	0.20	0.02	㎡	1		0.02	
14	구	도장손상		0.10	0.20	0.02	㎡	1		0.02	
15	구	백태		0.10	0.40	0.04	㎡	1		0.04	
16	구	균열부백태	0.10	0.40		0.40	m	1		0.40	
17	구	균열부백태	0.10	0.40		0.40	m	1		0.40	
18	구	백태		0.40	0.10	0.04	㎡	1		0.04	
19	구	도장손상		0.10	0.30	0.03	㎡	1		0.03	
20	구	도장손상		0.10	0.30	0.03	㎡	1		0.03	
21	구	균열부백태	0.10	2.30		2.30	m	1		2.30	
22	구	균열부백태	0.10	2.30		2.30	m	1		2.30	
23	구	백태		0.10	2.00	0.20	㎡	1		0.20	
24	구	균열부백태	0.10	2.30		2.30	m	1		2.30

25	구	균열	0.10	1.50		1.50	m	1		1.50	
26	구	도장손상		0.20	0.40	0.08	㎡	1		0.08	
27	구	도장손상		0.20	0.30	0.06	㎡	1		0.06

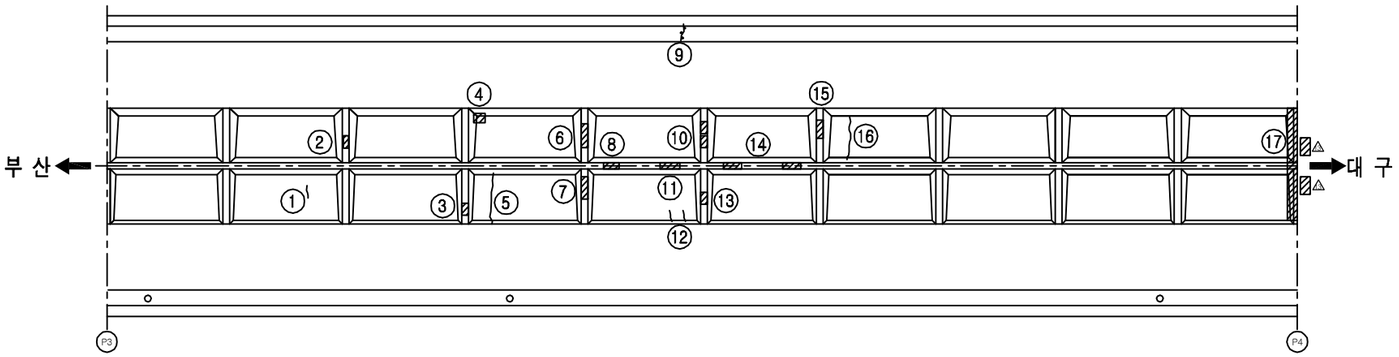
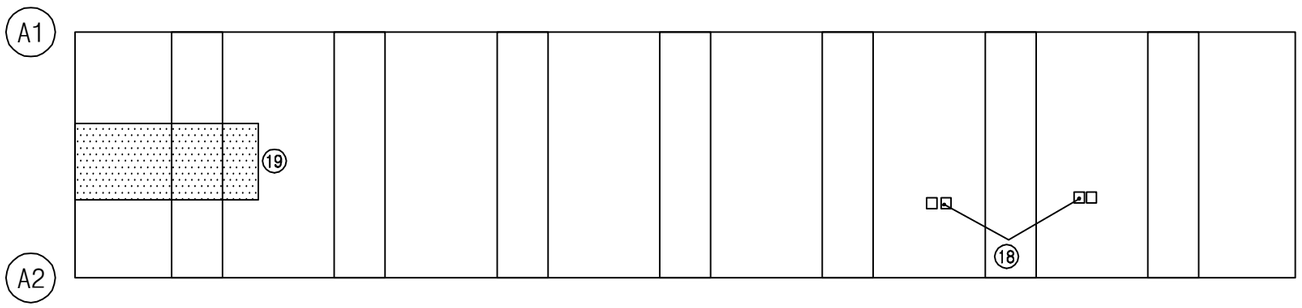
바닥판하면

번호	신(N)구(P)	손상내용	손상현황						결함상태	손상물량	비고
			폭	길이	너비	물량	단위	개소			
1	구	균열	0.20	0.50		0.50	m	1		0.50	
2	구	도장손상		0.10	0.20	0.02	㎡	1		0.02	
3	구	도장손상		0.30	0.30	0.09	㎡	1		0.09	
4	구	도장손상		0.20	0.20	0.04	㎡	1		0.04	
5	구	균열	0.10	2.30		2.30	m	1		2.30	
6	구	도장손상		0.30	0.70	0.21	㎡	1		0.21	
7	구	도장손상		0.30	0.60	0.18	㎡	1		0.18	
8	구	도장손상		0.30	0.30	0.09	㎡	1		0.09	
9	구	균열부백태	0.10	0.40		0.40	m	1		0.40	
10	구	도장손상		0.30	0.30	0.09	㎡	2		0.18	
11	구	도장손상		0.30	0.50	0.15	㎡	1		0.15	
12	구	균열	0.10	0.60		0.60	m	2		1.20	
13	구	도장손상		0.30	0.30	0.09	㎡	1		0.09	
14	구	도장손상		0.30	0.40	0.12	㎡	2		0.24	
15	구	도장손상		0.30	0.40	0.12	㎡	1		0.12	
16	구	균열	0.10	2.30		2.30	m	1		2.30	
17	구	도장손상		0.05	5.00	0.25	㎡	1		0.25	
18	구	볼트 탈락(용접)				1.00	개소	4		4.00	
19	구	신축이음 하부 부식		2.00	0.50	1.00	㎡	1		1.00

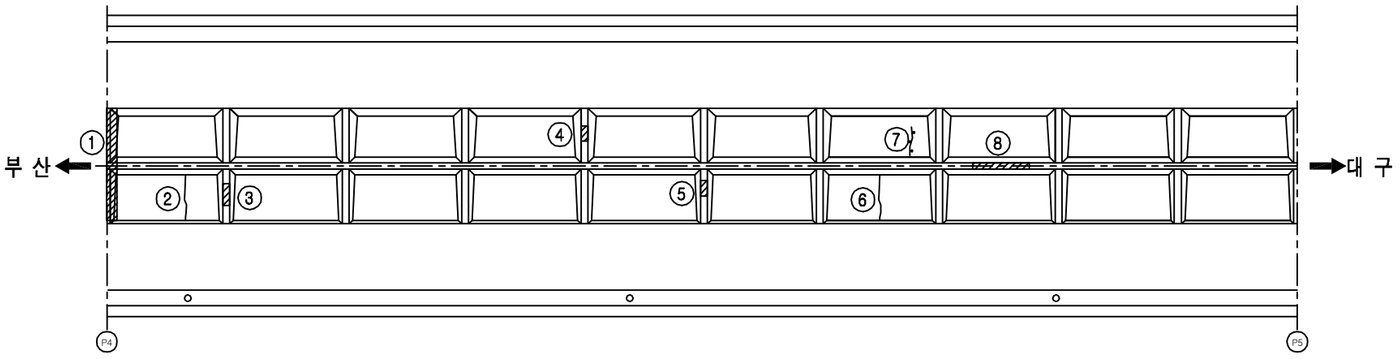
바닥판하면

번호	신(N)구(P)	손상내용	손상현황						결함상태	손상물량	비고
			폭	길이	너비	물량	단위	개소			
1	구	도장손상		0.05	5.00	0.25	㎡	1		0.25	
2	구	균열	0.10	2.00		2.00	m	1		2.00	
3	구	도장손상		0.50	0.60	0.30	㎡	1		0.30	
4	구	도장손상		0.20	0.30	0.06	㎡	1		0.06	
5	구	도장손상		0.20	0.30	0.06	㎡	1		0.06	
6	구	균열	0.10	2.00		2.00	m	1		2.00	
7	구	균열부백태	0.10	1.00		1.00	m	1		1.00	
8	구	도장손상		0.30	0.80	0.24	㎡	1		0.24

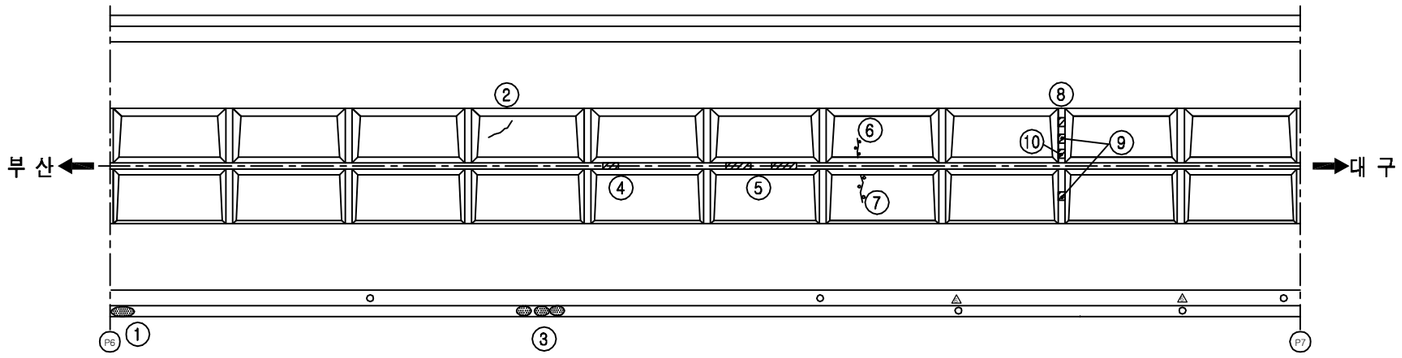
바닥판하면

번호	신(N)구(P)	손상내용	손상현황						결함상태	손상물량	비고
			폭	길이	너비	물량	단위	개소			
1	구	백태		0.30	1.00	0.30	㎡	1		0.30	
2	구	균열	0.10	1.40		1.40	m	1		1.40	
3	구	백태		0.10	0.10	0.01	㎡	3		0.03	
4	구	도장손상		0.30	0.30	0.09	㎡	1		0.09	
5	구	도장손상		0.30	0.60	0.18	㎡	2		0.36	
6	구	균열부백태	0.10	0.30		0.30	m	1		0.30	
7	구	균열부백태	0.10	0.70		0.70	m	1		0.70	
8	구	도장손상		0.20	0.30	0.06	㎡	1		0.06	
9	구	도장손상		0.30	0.30	0.09	㎡	2		0.18	
10	구	도장손상		0.20	0.20	0.04	㎡	1		0.04

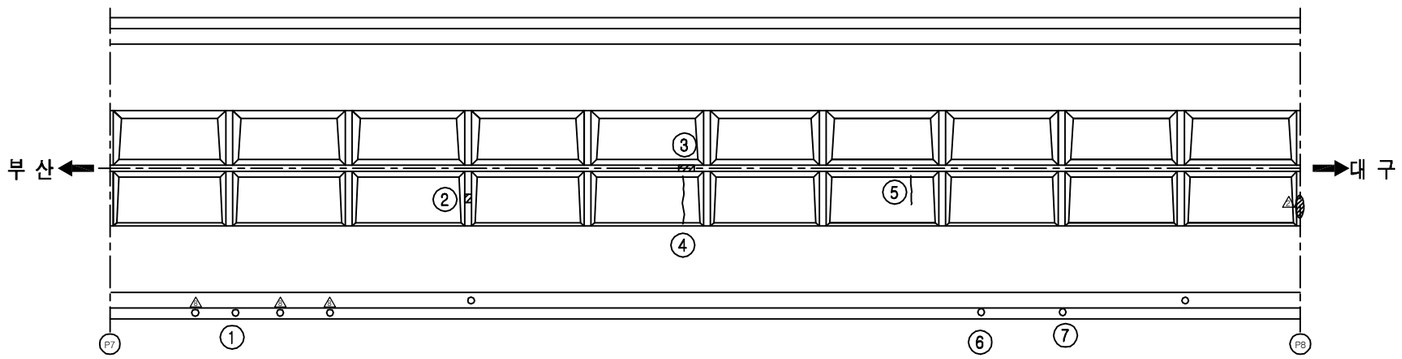
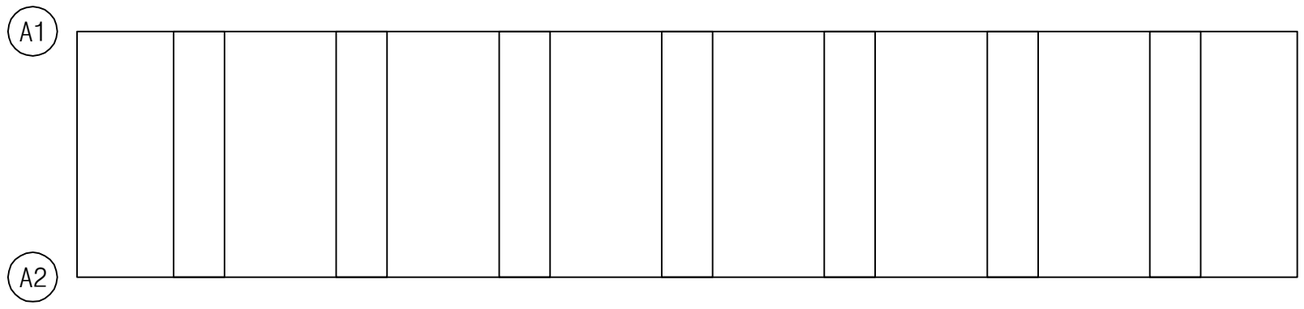
바닥판하면

번호	신(N)구(P)	손상내용	손상현황						결함상태	손상물량	비고
			폭	길이	너비	물량	단위	개소			
1	구	배수관 연결재 탈락				1.00	개소	1		1.00	
2	구	도장손상		0.20	0.30	0.06	㎡	1		0.06	
3	구	도장손상		0.30	0.30	0.09	㎡	1		0.09	
4	구	균열	0.10	2.00		2.00	m	1		2.00	
5	구	균열	0.10	1.60		1.60	m	1		1.60	
6	구	배수관 연결재 탈락				1.00	개소	1		1.00	
7	구	배수관 너트 탈락				1.00	개소	1		1.00

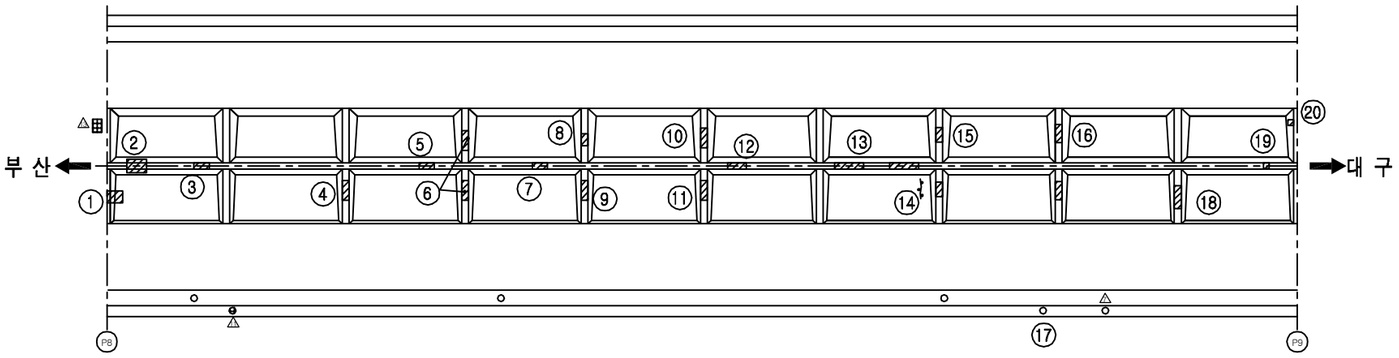
바닥판하면

번호	신(N)구(P)	손상내용	손상현황						결함상태	손상물량	비고
			폭	길이	너비	물량	단위	개소			
1	구	도장손상		0.30	0.30	0.09	㎡	1		0.09	
2	구	도장손상		0.30	0.50	0.15	㎡	1		0.15	
3	구	도장손상		0.30	0.30	0.09	㎡	1		0.09	
4	구	도장손상		0.30	0.50	0.15	㎡	1		0.15	
5	구	도장손상		0.30	0.30	0.09	㎡	1		0.09	
6	구	도장손상		0.30	0.50	0.15	㎡	2		0.30	
7	구	도장손상		0.30	0.30	0.09	㎡	1		0.09	
8	구	도장손상		0.30	0.30	0.09	㎡	1		0.09	
9	구	도장손상		0.30	0.50	0.15	㎡	1		0.15	
10	구	도장손상		0.30	0.50	0.15	㎡	1		0.15	
11	구	도장손상		0.30	0.50	0.15	㎡	1		0.15	
12	구	도장손상		0.30	0.40	0.12	㎡	1		0.12	
13	구	도장손상		0.20	0.50	0.10	㎡	2		0.20	
14	구	균열부백태		0.10	1.20	0.12	㎡	1		0.12	
15	구	도장손상		0.20	0.20	0.04	㎡	2		0.08	
16	구	도장손상		0.20	0.30	0.06	㎡	1		0.06	
17	구	배수관 너트 탈락				1.00	개소	1		1.00	
18	구	도장손상		0.40	0.30	0.12	㎡	1		0.12	
19	구	도장손상		0.10	0.20	0.02	㎡	1		0.02	
20	구	도장손상		0.10	0.10	0.01	㎡	1		0.01

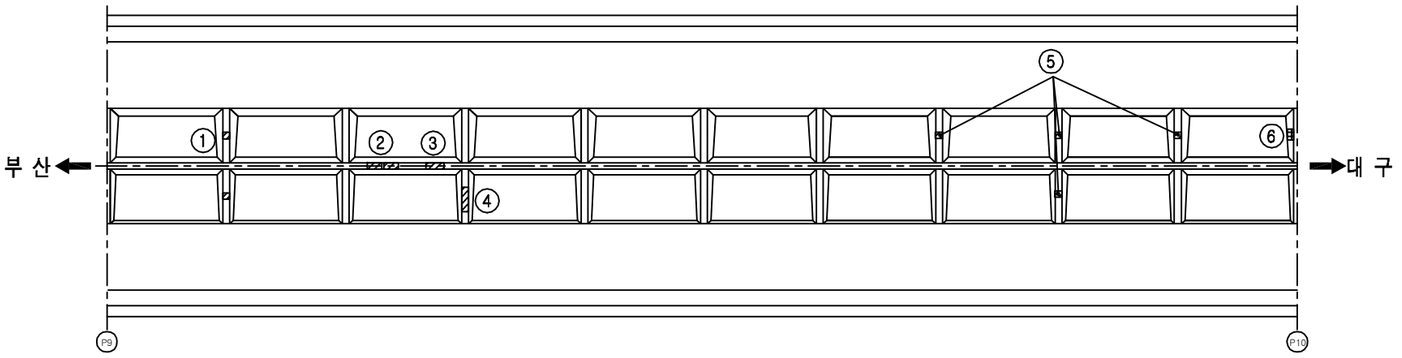
바닥판하면

번호	신(N)구(P)	손상내용	손상현황						결함상태	손상물량	비고
			폭	길이	너비	물량	단위	개소			
1	구	도장손상		0.50	0.30	0.15	㎡	2		0.30	
2	구	도장손상		0.20	0.20	0.04	㎡	2		0.08	
3	구	도장손상		0.30	0.30	0.09	㎡	1		0.09	
4	구	도장손상		0.50	0.30	0.15	㎡	1		0.15	
5	구	도장손상		0.20	0.80	0.16	㎡	4		0.64	
6	구	도장손상		0.10	0.10	0.01	㎡	1		0.01

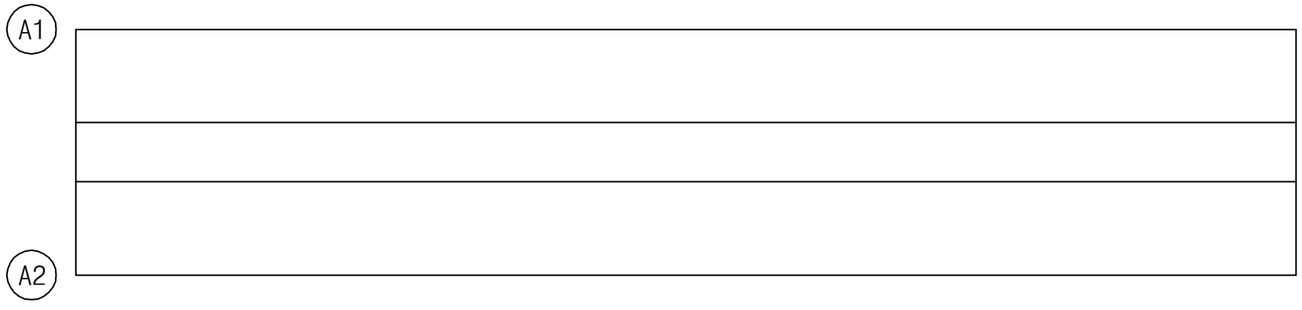
바닥판하면

번호	신(N)구(P)	손상내용	손상현황						결함상태	손상물량	비고
			폭	길이	너비	물량	단위	개소			
1	구	도장손상		0.10	0.10	0.01	㎡	1		0.01	
2	구	도장손상		0.10	0.10	0.01	㎡	1		0.01

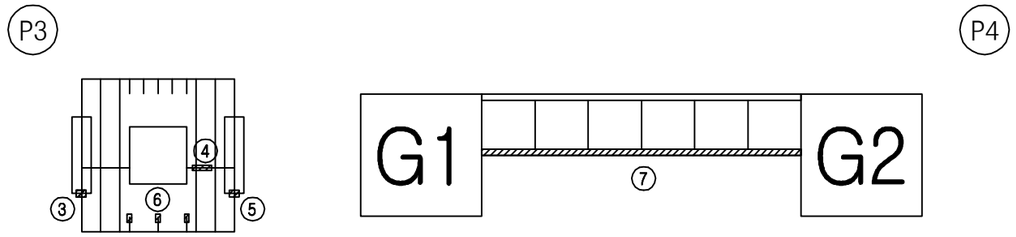
우 측 면

번호	신(N)구(P)	손상내용	손상현황						결함상태	손상물량	비고
			폭	길이	너비	물량	단위	개소			
1	구	도장손상		0.10	0.50	0.05	㎡	1		0.05	
2	구	도장손상		0.10	0.30	0.03	㎡	1		0.03	
3	구	도장손상		0.10	0.10	0.01	㎡	1		0.01	
4	구	도장손상		0.10	0.70	0.07	㎡	1		0.07	
5	구	도장손상		0.10	0.10	0.01	㎡	1		0.01	
6	구	도장손상		0.10	0.30	0.03	㎡	3		0.09	
7	구	도장손상		0.10	4.00	0.40	㎡	1		0.40

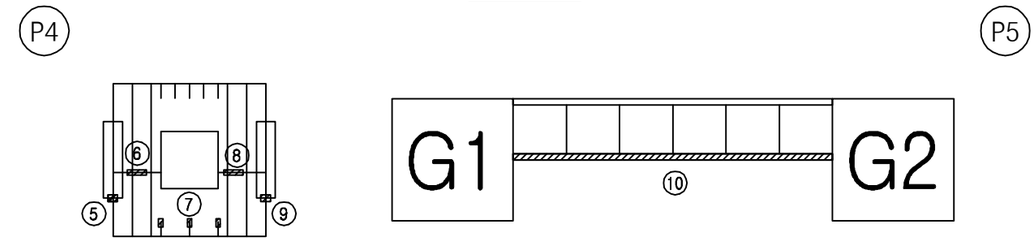
우 측 면

번호	신(N)구(P)	손상내용	손상현황						결함상태	손상물량	비고
			폭	길이	너비	물량	단위	개소			
1	구	도장손상		0.20	0.20	0.04	㎡	2		0.08	
2	구	도장손상		0.20	0.50	0.10	㎡	1		0.10	
3	구	도장손상		0.20	0.60	0.12	㎡	1		0.12	
4	구	도장손상		0.20	0.40	0.08	㎡	2		0.16	
5	구	도장손상		0.10	0.10	0.01	㎡	1		0.01	
6	구	도장손상		0.10	0.40	0.04	㎡	1		0.04	
7	구	도장손상		0.10	0.30	0.03	㎡	3		0.09	
8	구	도장손상		0.10	0.40	0.04	㎡	1		0.04	
9	구	도장손상		0.10	0.10	0.01	㎡	1		0.01	
10	구	도장손상		0.10	4.00	0.40	㎡	1		0.40

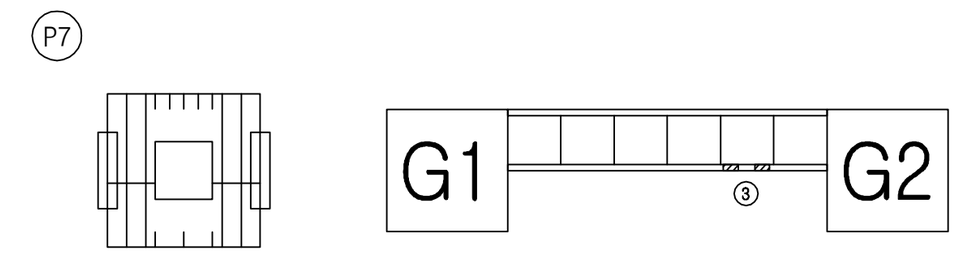
우 측 면

번호	신(N) 구(P)	손상내용	손상현황						결함 상태	손상 물량	비고
			폭	길이	너비	물량	단위	개소			
1	구	도장손상		0.10	0.50	0.05	㎡	1		0.05	
2	구	도장손상		0.10	2.00	0.20	㎡	1		0.20	
3	구	도장손상		0.10	0.20	0.02	㎡	2		0.04

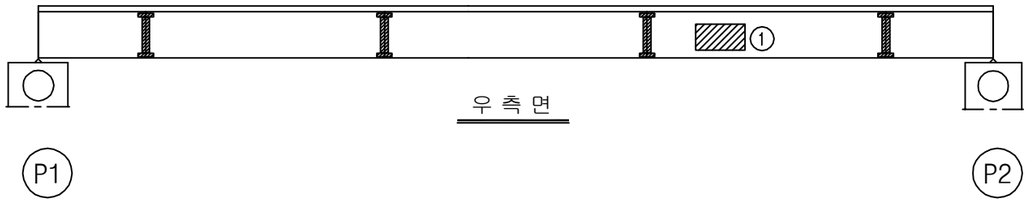
번호	신(N)구(P)	손상내용	손상현황						결함상태	손상물량	비고
			폭	길이	너비	물량	단위	개소			
1	구	도장손상		0.50	0.70	0.35	㎡	1		0.35

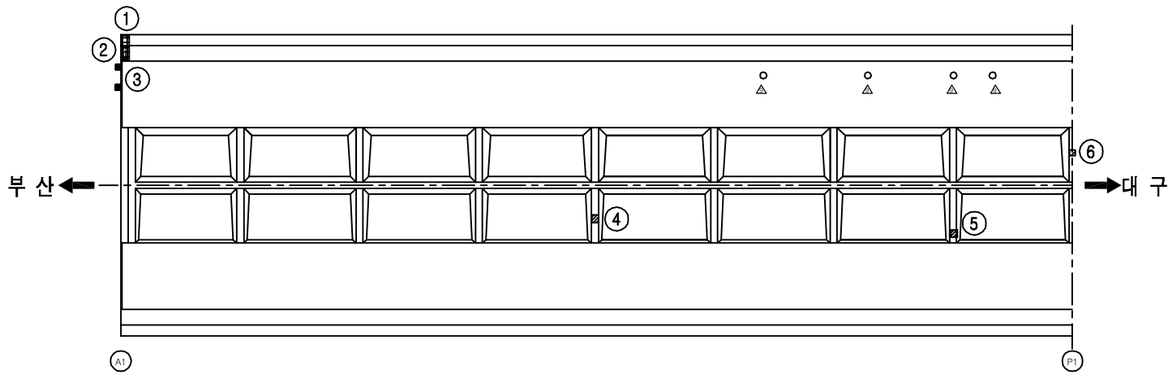
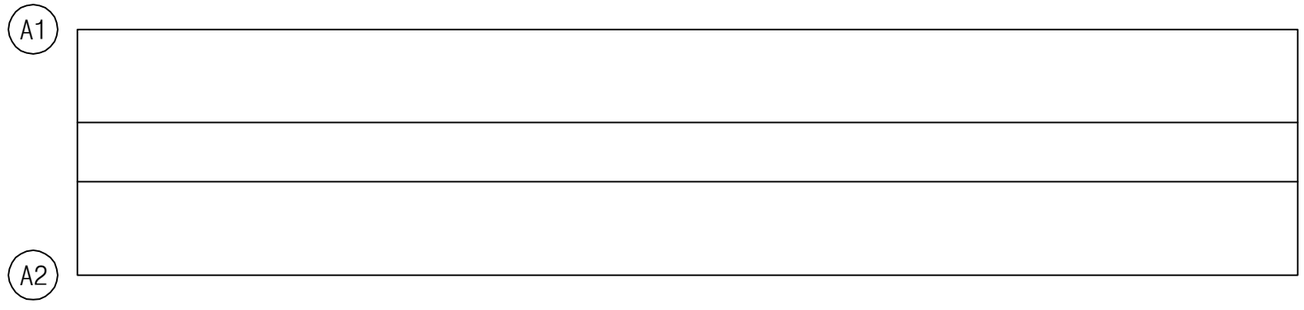
바닥판하면

번호	신(N)구(P)	손상내용	손상현황						결함상태	손상물량	비고
			폭	길이	너비	물량	단위	개소			
1	구	박락		0.20	0.80	0.16	㎡	1		0.16	
2	구	백태		0.30	0.10	0.03	㎡	1		0.03	
3	구	신축이음누수		0.50		0.20	m	2		0.40	
4	구	도장손상		0.10	0.30	0.03	㎡	1		0.03	
5	구	도장손상		0.10	0.20	0.02	㎡	1		0.02	
6	구	도장손상		0.10	0.20	0.02	㎡	1		0.02

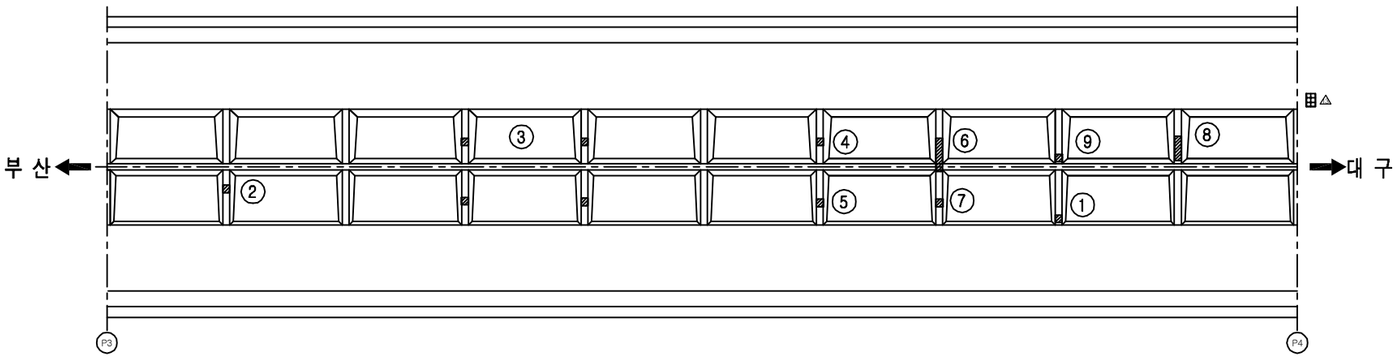
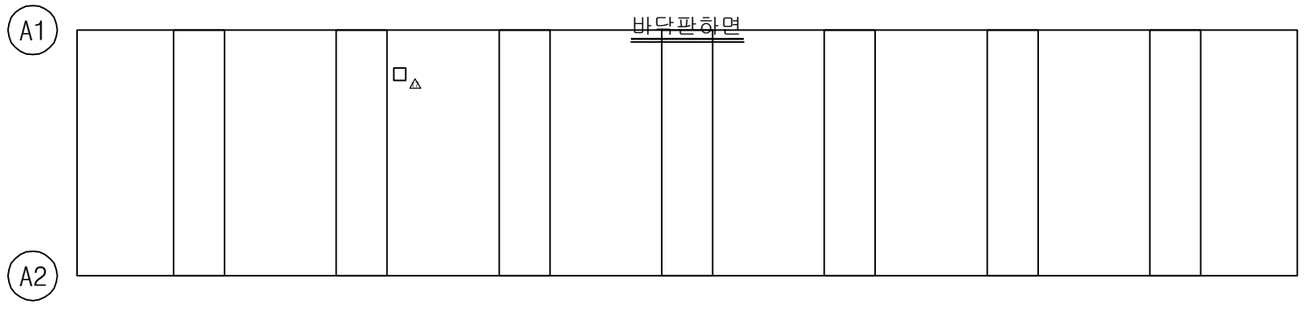
번호	신(N)구(P)	손상내용	손상현황						결함상태	손상물량	비고
			폭	길이	너비	물량	단위	개소			
1	구	도장손상		0.10	0.10	0.01	㎡	1		0.01	
2	구	도장손상		0.20	0.30	0.06	㎡	1		0.06	
3	구	도장손상		0.40	0.10	0.04	㎡	4		0.16	
4	구	도장손상		0.20	0.30	0.06	㎡	1		0.06	
5	구	도장손상		0.20	0.30	0.06	㎡	1		0.06	
6	구	도장손상		0.60	0.40	0.24	㎡	1		0.24	
7	구	도장손상		0.20	0.30	0.06	㎡	1		0.06	
8	구	도장손상		0.50	0.50	0.25	㎡	1		0.25	
9	구	도장손상		0.30	0.30	0.09	㎡	1		0.09

*기존 간결조절재 볼트 탈락부 용접보수

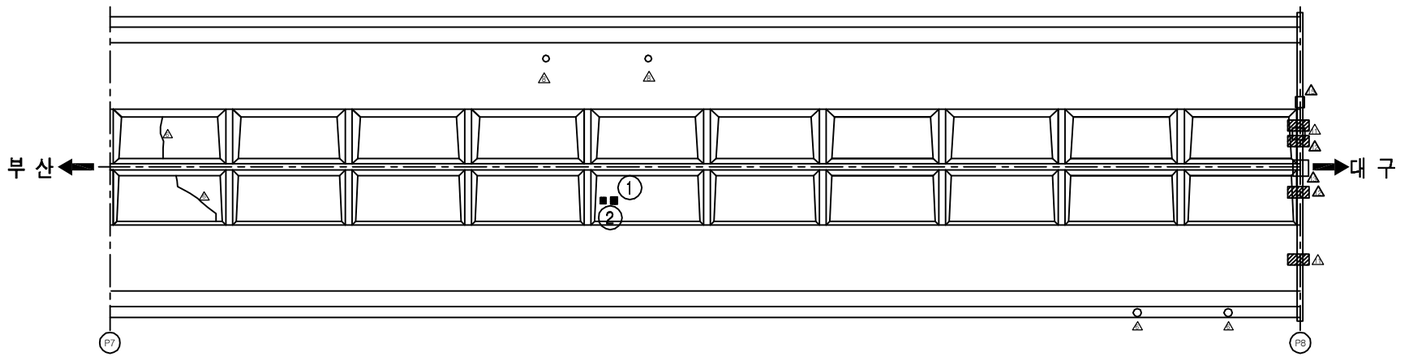
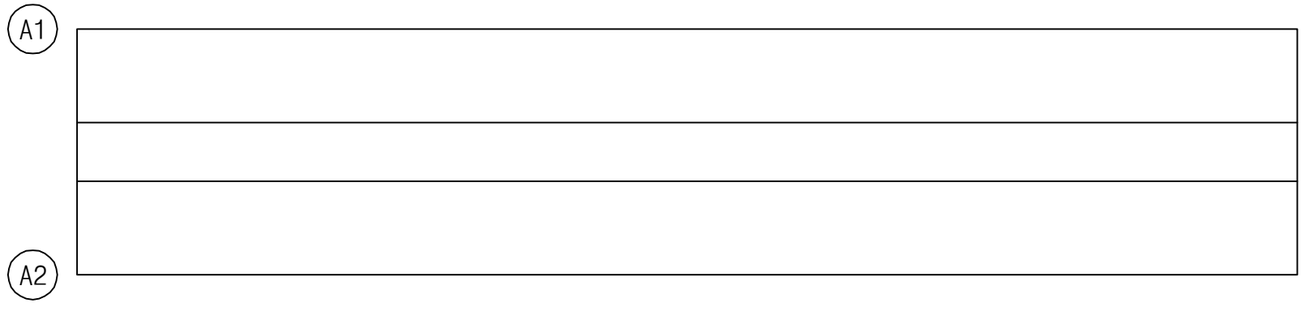
바닥판하면

번호	신(N)구(P)	손상내용	손상현황						결함상태	손상물량	비고
			폭	길이	너비	물량	단위	개소			
1	구	재료분리		0.30	0.30	0.09	㎥	1		0.09	
2	구	재료분리		0.50	0.50	0.25	㎥	1		0.25

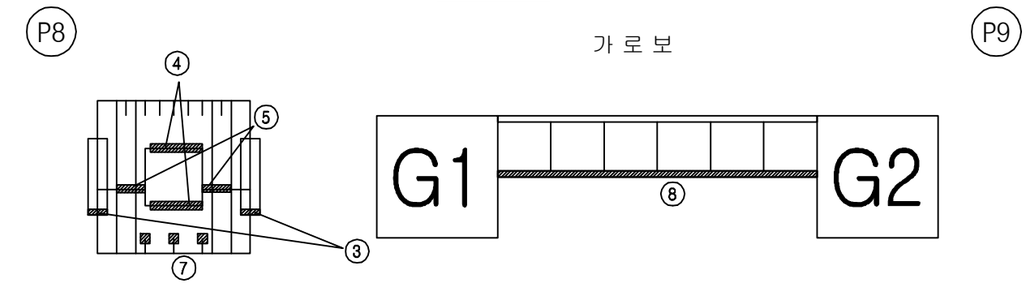
번호	신(N)구(P)	손상내용	손상현황						결함상태	손상물량	비고
			폭	길이	너비	물량	단위	개소			
1	구	도장손상		0.20	0.20	0.04	㎡	1		0.04	
2	구	도장손상		0.20	0.60	0.12	㎡	1		0.12	
3	구	도장손상		0.10	4.80	0.48	㎡	1		0.48	
4	구	도장손상		0.10	0.70	0.07	㎡	2		0.14	
5	구	도장손상		0.10	0.90	0.09	㎡	2		0.18	
6	구	도장손상		0.10	0.20	0.02	㎡	2		0.04	
7	구	도장손상		0.10	0.40	0.04	㎡	3		0.12

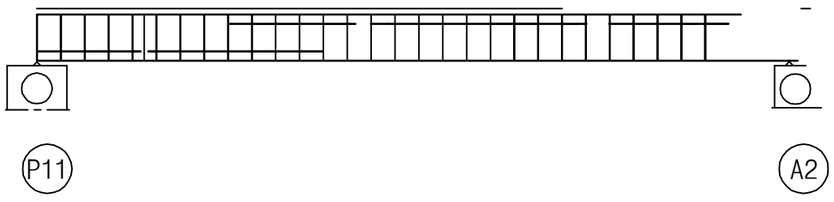
대 구

번호	신(N)구(P)	손상내용	손상현황						결함상태	손상물량	비고
			폭	길이	너비	물량	단위	개소			
1	구	실런트 미흡				1.00	개소	1		1.00

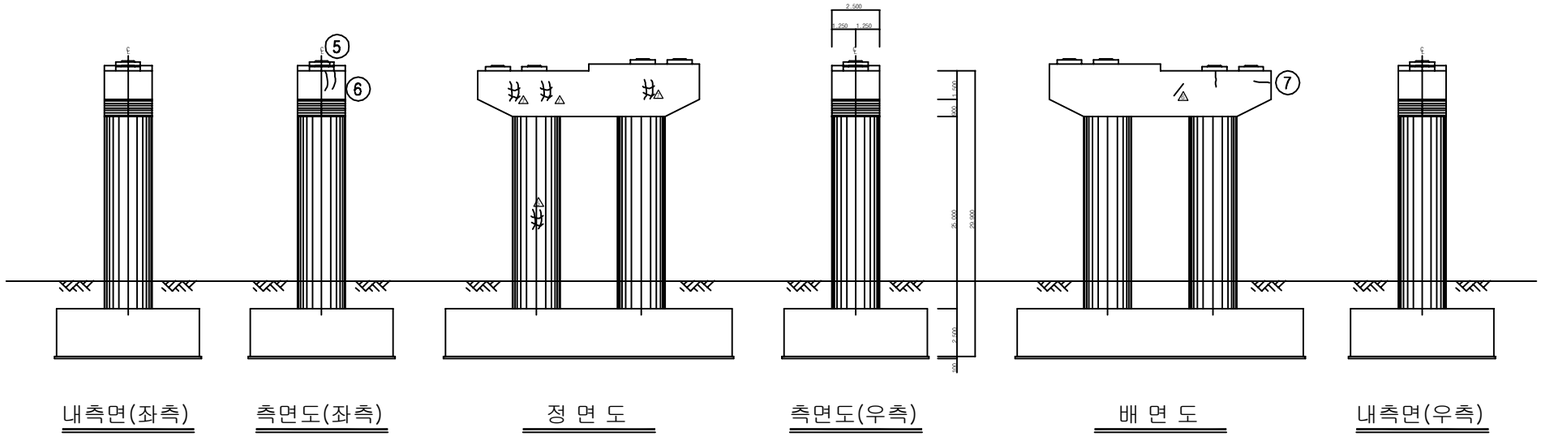
평 면 도

번호	신(N)구(P)	손상내용	손상현황						결함상태	손상물량	비고
			폭	길이	너비	물량	단위	개소			
1	구	균열	0.10	0.30		0.30	m	2		0.60	
2	구	들뜸		0.10	0.20	0.02	m²	2		0.04	
3	구	균열	0.10	0.40		0.40	m	1		0.40	
4	구	볼트부식				1.00	개소	1		1.00	
5	구	받침콘크리트균열	0.10	0.10		0.10	m	1		0.10	
6	구	균열	0.10	0.50		0.50	m	2		1.00	
7	구	균열	0.10	0.50		0.50	m	1		0.50

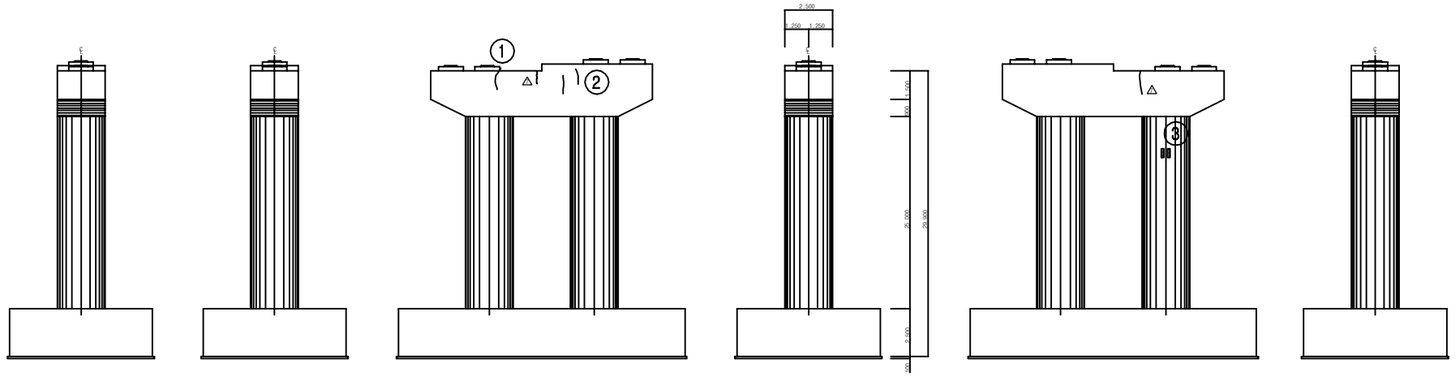
평 면 도

번호	신(N)구(P)	손상내용	손상현황						결함상태	손상물량	비고
			폭	길이	너비	물량	단위	개소			
1	구	균열	0.10	1.30		1.30	m	1		1.30	
2	구	균열	0.10	0.60		0.60	m	2		1.20	
3	구	백태		0.10	0.10	0.01	㎡	2		0.02

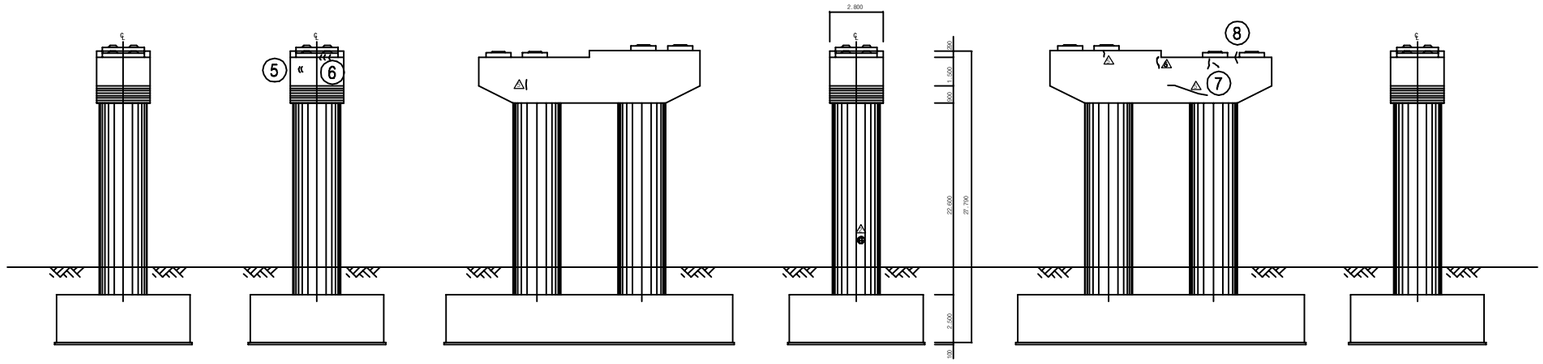
평 면 도

번호	신(N)구(P)	손상내용	손상현황						결함상태	손상물량	비고
			폭	길이	너비	물량	단위	개소			
1	구	누수흔적		0.40	0.60	0.24	㎡	1		0.24	
2	구	**받침콘크리트균열**	0.10	0.30		0.30	m	1		0.30	
3	구	볼트부식				1.00	개소	1		1.00	
4	구	파손		0.20	0.20	0.04	㎡	1		0.04	
5	구	균열	0.10	0.60		0.60	m	2		1.20	
6	구	균열	0.10	0.20		0.20	m	3		0.60	
7	구	균열	0.10	0.50		0.50	m	2		1.00	
8	구	균열	0.10	0.40		0.40	m	1		0.40

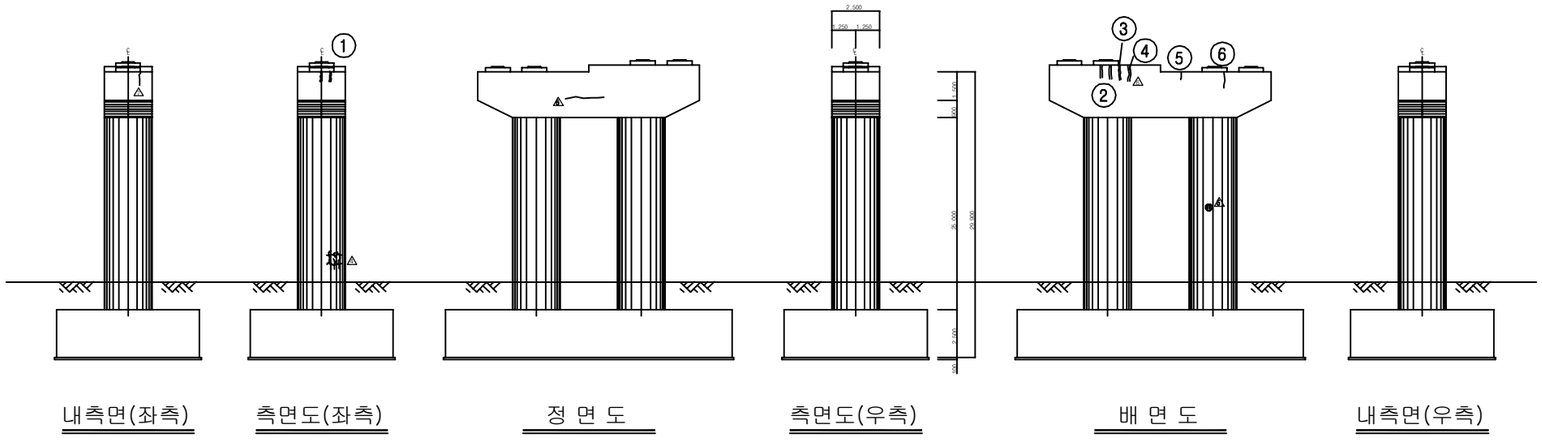
평 면 도

번호	신(N)구(P)	손상내용	손상현황						결함상태	손상물량	비고
			폭	길이	너비	물량	단위	개소			
1	구	보수부재균열	0.10	0.50		0.50	m	2		1.00	
2	구	보수부재균열	0.10	0.90		0.90	m	2		1.80	
3	구	보수부재균열	0.10	0.70		0.70	m	1		0.70	
4	구	보수부재균열	0.10	0.30		0.30	m	1		0.30	
5	구	균열	0.10	0.30		0.30	m	1		0.30	
6	구	균열	0.10	0.80		0.80	m	1		0.80

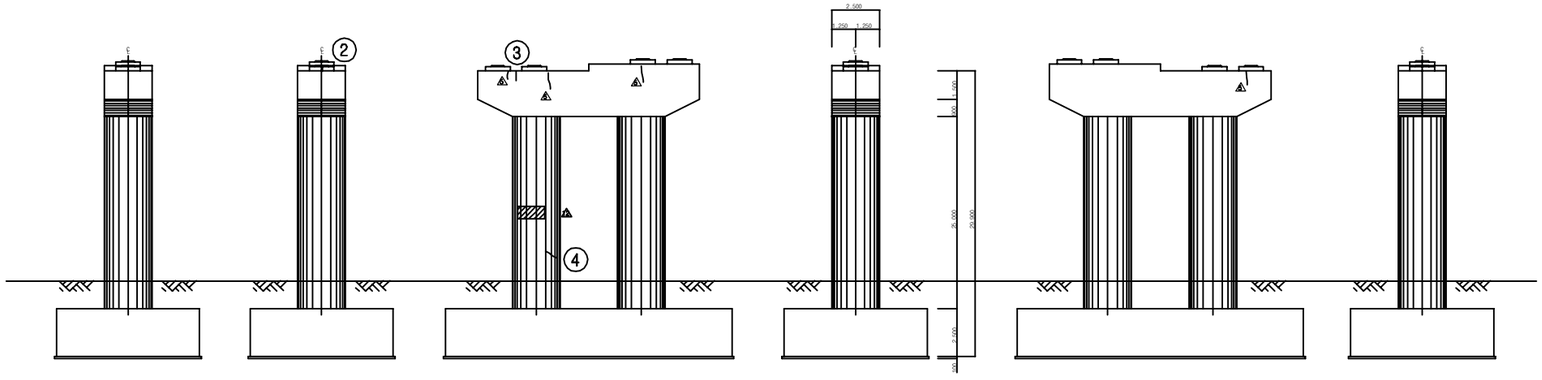
평 면 도

번호	신(N)구(P)	손상내용	손상현황						결함상태	손상물량	비고
			폭	길이	너비	물량	단위	개소			
1	구	받침콘크리트 재료분리		0.20	0.20	0.04	㎡	1		0.04	
2	구	균열	0.10	0.30		0.30	m	1		0.30	
3	구	균열	0.10	0.30		0.30	m	1		0.30	
4	구	균열	0.10	1.50		1.50	m	1		1.50
