1. 용평1교

ID : 용평1교(대구) - 교면포장 S1

용 역 명	2017년 상반기 시설물 정기점검 용역
과업기간	2017. 03. 21 ~ 2017. 06. 30
발 주 처	신대구부산고속도로주식회사
용 역 사	(주) 위드이앤오
도면번호	001

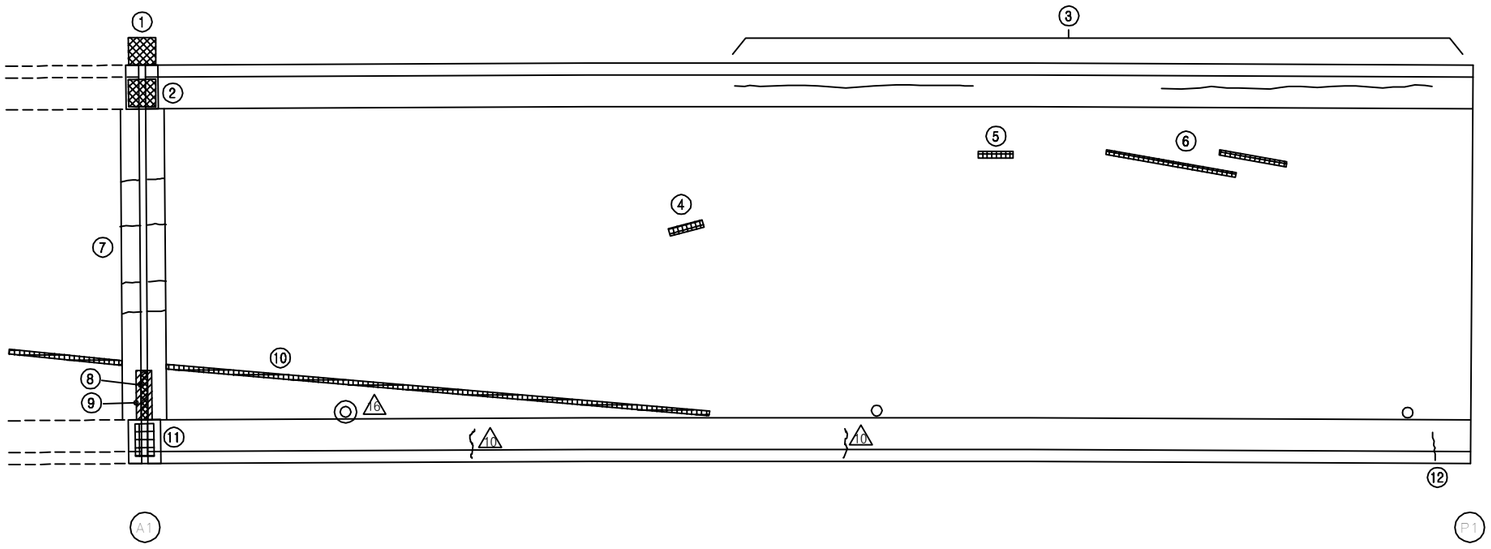
번호	신(N) 구(P)	손상내용	손상현황						결함	손상	비고
			폭	길이	너비	물량	단위	개소	상태	물량	
1	구	차수판 앵커볼트 탈락	-	-	-	1.00	EA	1	b	1.00	
2	구	차수판 앵커볼트 탈락	-	-	-	1.00	EA	2	b	2.00	
3	구	균열	0.1	11.0	-	11.00	m	1	b	11.00	
4	구	아스콘 패임	-	0.3	0.8	0.24	㎡	1	b	0.24	
5	구	아스콘 패임	-	0.1	0.8	0.08	㎡	1	b	0.08	
6	구	아스콘 패임	-	0.1	5.0	0.50	㎡	1	b	0.50	
7	구	후타재 균열	0.2	4.0	-	4.00	m	1	b	4.00	
8	구	유간부 토사퇴적	-	1.0	-	1.00	m	1	b	1.00	
9	구	본체 녹발생	-	2.5	-	2.50	m	1	c	2.50	
10	구	아스콘 패임	-	0.1	20.0	2.00	㎡	1	b	2.00	
11	구	차수판 앵커볼트 탈락	-	-	-	1.00	EA	2	b	2.00	
12	구	균열	0.2	1.0	-	1.00	m	1	b	1.00	
13											
14											
15											
16											
17											
18											
19											
20											
21											
22											
23											
24											
25											
26											
27											
28											
29											
30											
31											
32											
33											
34											
35											
36											
37											
38											
39											
40											
41											
42

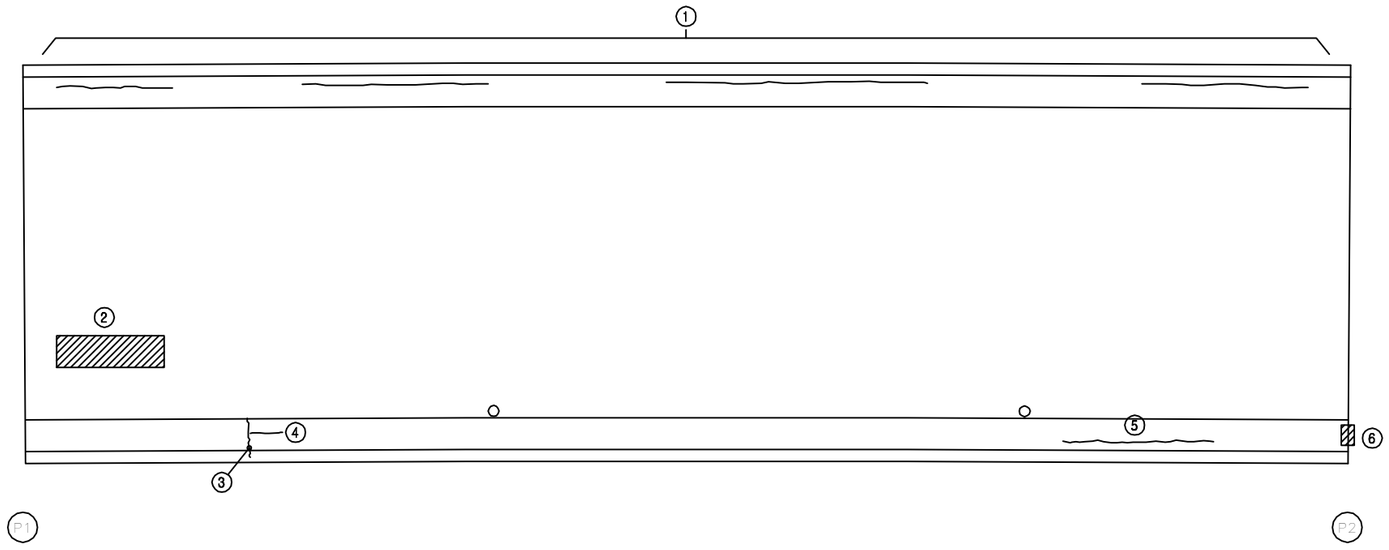
ID : 용평1교(대구) - 교면포장 S2

번호	신(N) 구(P)	손상내용	손상현황						결함 상태	손상 물량	비고
			폭	길이	너비	물량	단위	개소			
1	구	균열	0.1	16.0	-	16.00	m	1	b	16.00	
2	구	라벨링	-	1.0	4.0	4.00	㎡	1	b	4.00	
3	구	균열	0.3	1.0	-	1.00	m	1	c	1.00	
4	구	균열	0.2	1.0	-	1.00	m	1	b	1.00	
5	구	균열	0.2	1.5	-	1.50	m	1	b	1.50	
6	구	교각 표지판 탈락	-	-	-	1.00	EA	1	b	1.00	
7											
8											
9											
10											
11											
12											
13											
14											
15											
16											
17											
18											
19											
20											
21											
22											
23											
24											
25											
26											
27											
28											
29											
30											
31											
32											
33											
34											
35											
36											
37											
38											
39											
40											
41											
42

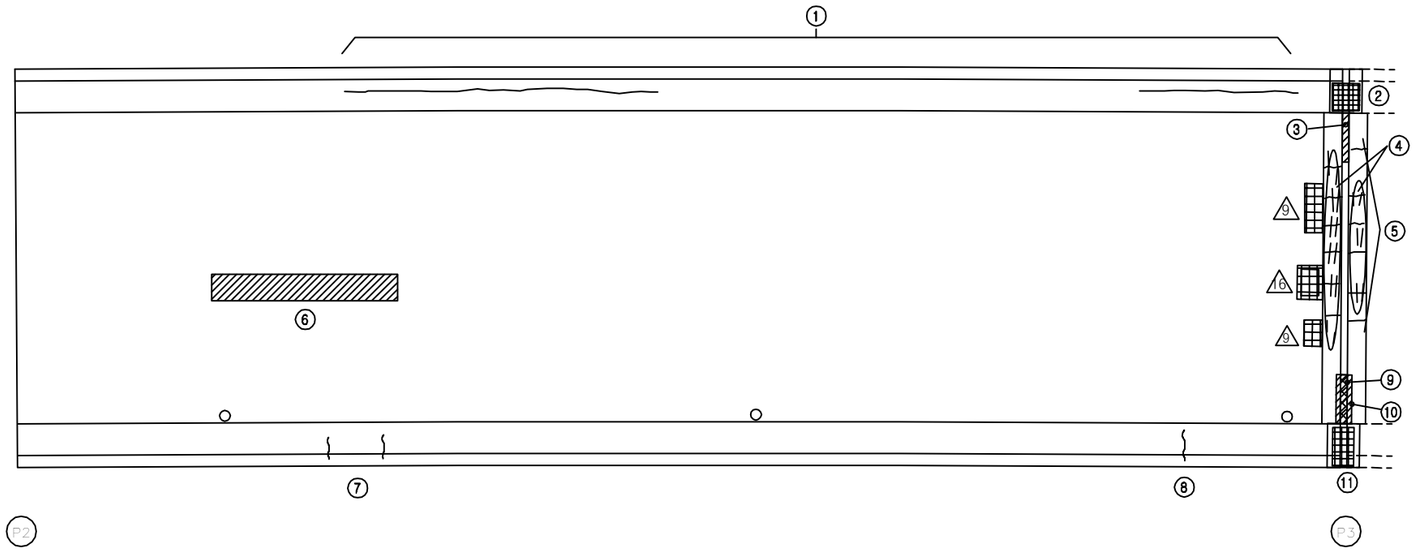
ID : 용평1교(대구) - 교면포장 S3

번호	신(N) 구(P)	손상내용	손상현황						결함	손상	비고
			폭	길이	너비	물량	단위	개소	상태	물량	
1	구	균열	0.1	9.0	-	9.00	m	1	b	9.00	
2	구	차수판 앵커볼트 탈락	-	-	-	1.00	EA	4	b	4.00	
3	구	유간부 토사퇴적	-	1.0	-	1.00	m	1	b	1.00	
4	구	후타재 균열	0.3	0.3	-	0.30	m	18	c	5.40	
5	구	후타재 균열	0.2	6.0	-	6.00	m	1	b	6.00	
6	구	라벨링	-	1.0	7.0	7.00	㎡	1	b	7.00	
7	구	균열	0.1	0.4	-	0.40	m	2	b	0.80	
8	구	균열	0.2	1.0	-	1.00	m	1	b	1.00	
9	구	유간부 토사퇴적	-	1.0	-	1.00	m	1	b	1.00	
10	구	본체 녹발생	-	1.5	-	1.50	m	1	c	1.50	
11	구	점검로 표지판 변형	-	-	-	1.00	EA	1	b	1.00	
12											
13											
14											
15											
16											
17											
18											
19											
20											
21											
22											
23											
24											
25											
26											
27											
28											
29											
30											
31											
32											
33											
34											
35											
36											
37											
38											
39											
40											
41											
42

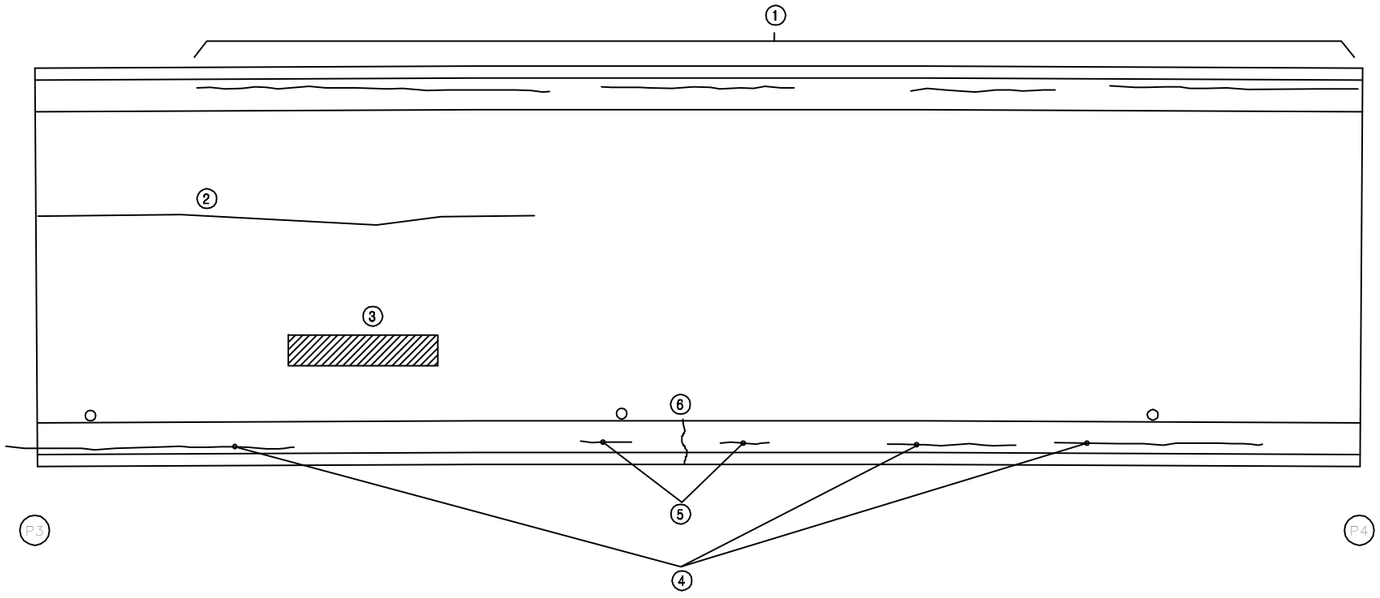
번호	신(N) 구(P)	손상내용	손상현황						결함 상태	손상 물량	비고
			폭	길이	너비	물량	단위	개소			
1	구	균열	0.1	18.0	-	18.00	m	1	b	18.00	
2	구	아스콘 균열	-	3.0	-	3.00	m	1	b	3.00	
3	구	라벨링	-	1.0	4.5	4.50	㎡	1	b	4.50	
4	구	균열	0.2	10.0	-	10.00	m	1	b	10.00	
5	구	균열	0.2	1.0	-	1.00	m	2	b	2.00	
6	구	균열	0.2	1.2	-	1.20	m	1	b	1.20	
7											
8											
9											
10											
11											
12											
13											
14											
15											
16											
17											
18											
19											
20											
21											
22											
23											
24											
25											
26											
27											
28											
29											
30											
31											
32											
33											
34											
35											
36											
37											
38											
39											
40											
41											
42

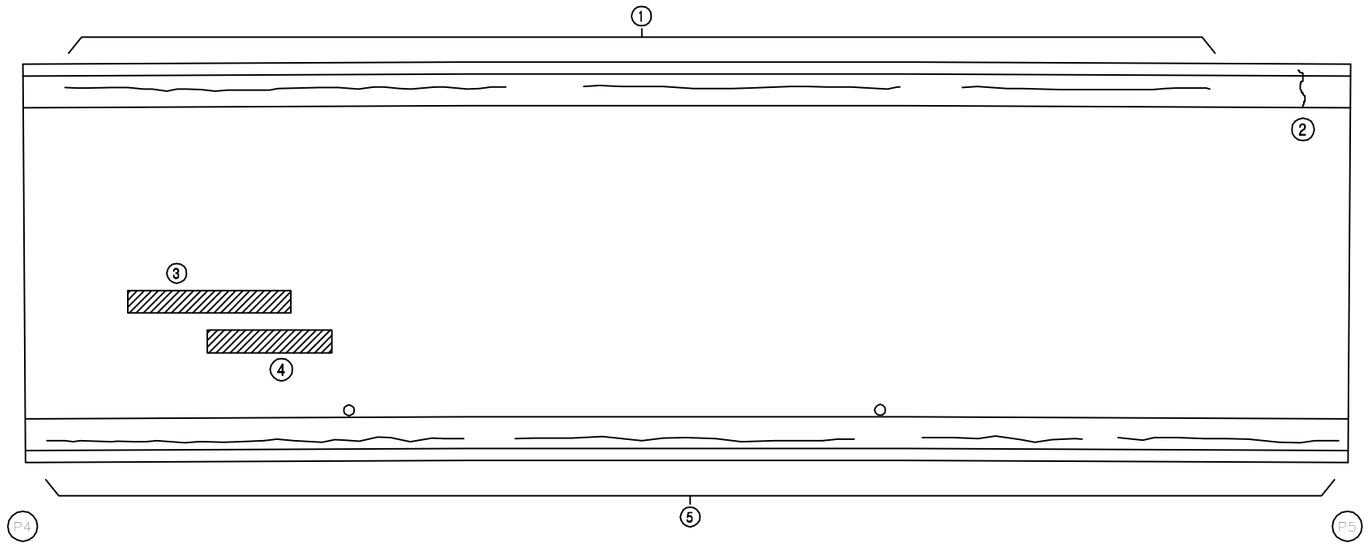
번호	신(N) 구(P)	손상내용	손상현황						결함	손상	비고
			폭	길이	너비	물량	단위	개소	상태	물량	
1	구	균열	0.1	25.0	-	25.00	m	1	b	25.00	
2	구	균열	0.3	1.8	-	1.80	m	1	c	1.80	
3	구	라벨링	-	1.0	6.0	6.00	㎡	1	b	6.00	
4	구	라벨링	-	1.0	4.0	4.00	㎡	1	b	4.00	
5	구	균열	0.1	30.0	-	30.00	m	1	b	30.00	
6											
7											
8											
9											
10											
11											
12											
13											
14											
15											
16											
17											
18											
19											
20											
21											
22											
23											
24											
25											
26											
27											
28											
29											
30											
31											
32											
33											
34											
35											
36											
37											
38											
39											
40											
41											
42

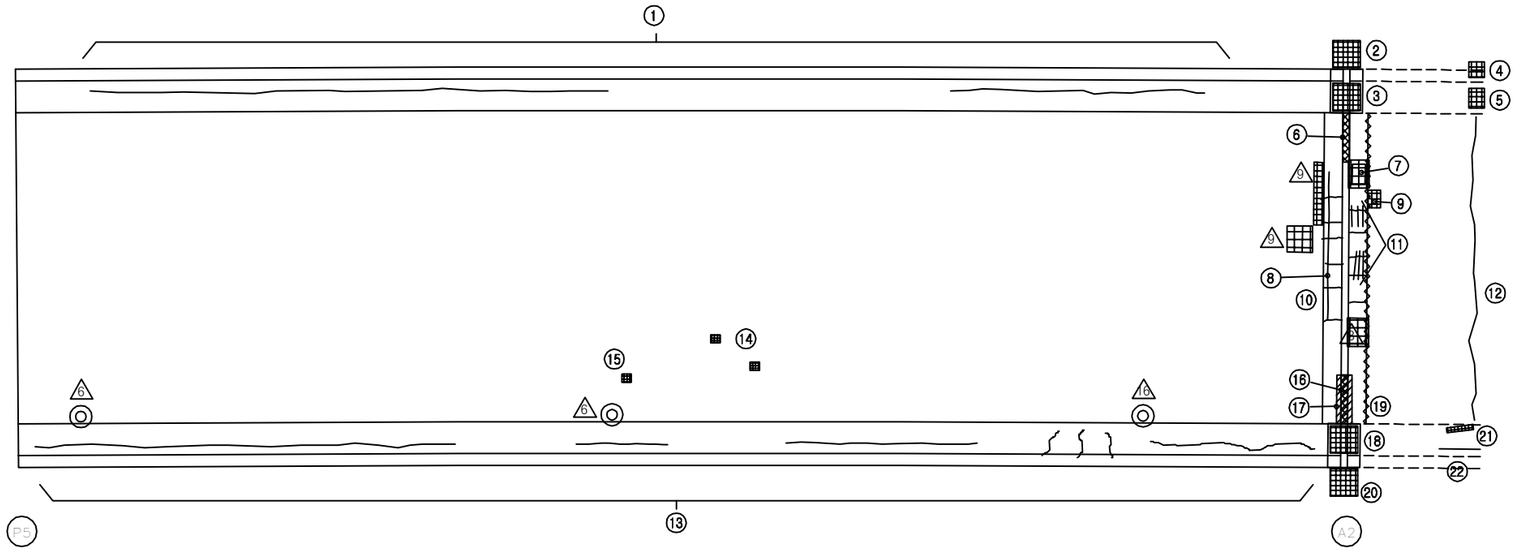
번호	신(N) 구(P)	손상내용	손상현황						결함 상태	손상 물량	비고
			폭	길이	너비	물량	단위	개소			
1	구	균열	0.1	12.0	-	12.00	m	1	b	12.00	
2	구	차수판 앵커볼트 탈락	-	-	-	1.00	EA	4	b	4.00	
3	구	차수판 앵커볼트 탈락(너트)	-	-	-	1.00	EA	1	b	1.00	
4	구	파손	-	0.3	0.4	0.12	㎡	1	b	0.12	
5	구	파손	-	0.6	0.2	0.12	㎡	1	b	0.12	
6	구	유간부 토사퇴적	-	1.0	-	1.00	m	1	b	1.00	
7	구	후타재 보수부 파손	-	0.5	1.0	0.50	㎡	1	b	0.50	
8	구	후타재 균열	0.3	6.0	-	6.00	m	1	c	6.00	
9	구	접속부 아스콘 파손	-	0.1	0.2	0.02	㎡	1	b	0.02	
10	구	후타재 균열	0.2	5.5	-	5.50	m	1	b	5.50	
11	구	후타재 균열	0.2	0.3	-	0.30	m	6	b	1.80	
12	구	접속부 아스콘 균열	-	15.0	-	15.00	m	1	b	15.00	
13	구	균열	0.1	32.0	-	32.00	m	1	b	32.00	
14	구	아스콘 패임	-	0.1	0.2	0.02	㎡	2	b	0.04	
15	구	아스콘 패임	-	0.1	0.1	0.01	㎡	1	b	0.01	
16	구	유간부 토사퇴적	-	1.0	-	1.00	m	1	b	1.00	
17	구	본체 녹발생	-	2.5	-	2.50	m	1	c	2.50	
18	구	포장/후타재 접속부 이격	-	7.0	-	7.00	m	1	b	7.00	
19	구	차수판 앵커볼트 탈락	-	-	-	1.00	EA	2	b	2.00	
20	구	차수판 앵커볼트 탈락	-	-	-	1.00	EA	4	b	4.00	
21	구	긁힘	-	0.1	0.8	0.08	㎡	1	b	0.08	
22	구	균열	0.2	1.0	-	1.00	m	1	b	1.00

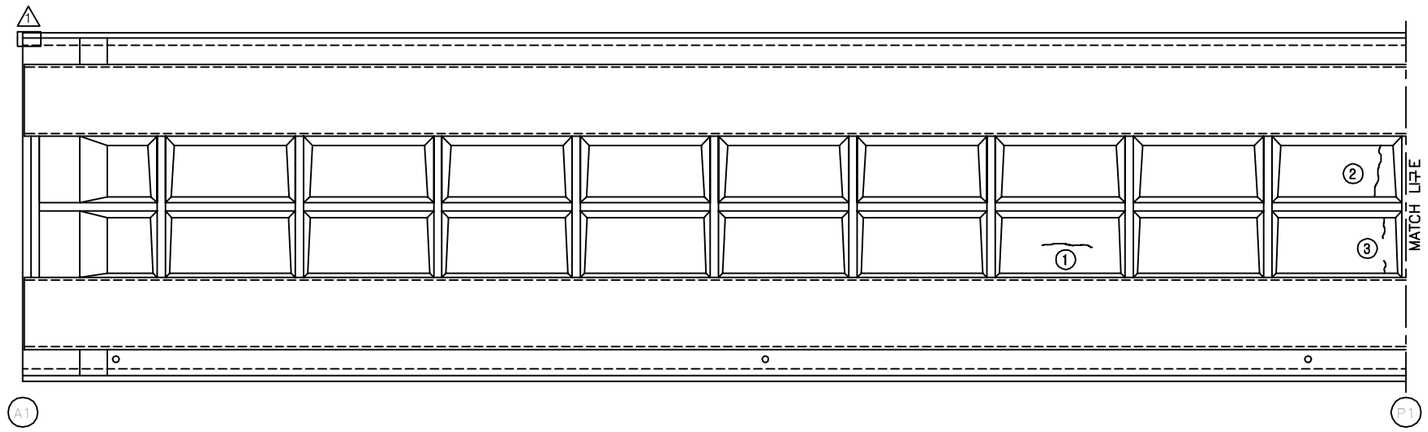
번호	신(N) 구(P)	손상내용	손상현황						결함 상태	손상 물량	비고
			폭	길이	너비	물량	단위	개소			
1	구	균열	0.1	2.1	-	2.10	m	1	b	2.10	
2	구	균열	0.1	2.0	-	2.00	m	1	b	2.00	
3	구	균열	0.1	1.5	-	1.50	m	1	b	1.50	
4											
5											
6											
7											
8											
9											
10											
11											
12											
13											
14											
15											
16											
17											
18											
19											
20											
21											
22											
23											
24											
25											
26											
27											
28											
29											
30											
31											
32											
33											
34											
35											
36											
37											
38											
39											
40											
41											
42

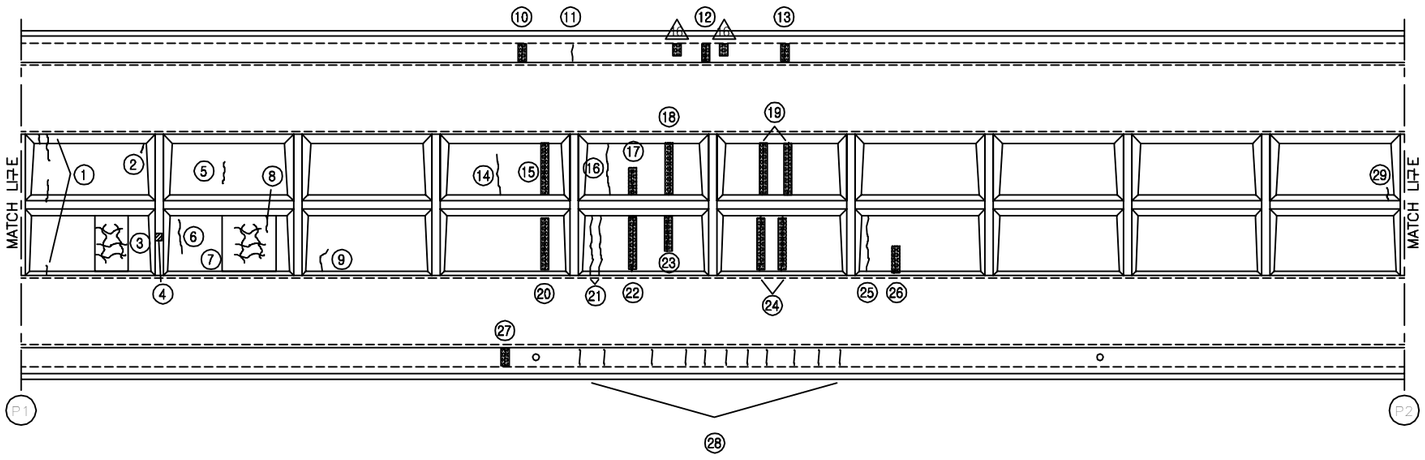
번호	신(N) 구(P)	손상내용	손상현황						결함 상태	손상 물량	비고
			폭	길이	너비	물량	단위	개소			
1	구	균열	0.1	2.3	-	2.30	m	1	b	2.30	
2	구	균열	0.1	0.7	-	0.70	m	1	b	0.70	
3	구	망상균열	-	1.4	1.8	2.52	㎡	1	b	2.52	
4	구	도장박리	-	0.1	0.1	0.01	㎡	1	b	0.01	
5	구	균열	0.1	0.8	-	0.80	m	1	b	0.80	
6	구	균열	0.1	1.3	-	1.30	m	1	b	1.30	
7	구	망상균열	-	2.1	1.8	3.78	㎡	1	b	3.78	
8	구	균열	0.2	1.0	-	1.00	m	1	b	1.00	
9	구	균열	0.1	0.6	-	0.60	m	1	b	0.60	
10	구	균열부 백태	0.2	0.5	-	0.50	m	1	b	0.50	
11	구	균열	0.1	0.9	-	0.90	m	1	b	0.90	
12	구	균열부 백태	0.2	0.4	-	0.40	m	1	b	0.40	
13	구	균열부 백태	0.2	0.6	-	0.60	m	1	b	0.60	
14	구	균열	0.1	1.5	-	1.50	m	1	b	1.50	
15	구	균열부 백태	0.2	2.0	-	2.00	m	1	b	2.00	
16	구	균열	0.1	1.8	-	1.80	m	1	b	1.80	
17	구	균열부 백태	0.2	1.0	-	1.00	m	1	b	1.00	
18	구	균열부 백태	0.2	2.0	-	2.00	m	1	b	2.00	
19	구	균열부 백태	0.2	2.0	-	2.00	m	2	b	4.00	
20	구	균열부 백태	0.2	2.0	-	2.00	m	1	b	2.00	
21	구	균열	0.1	2.4	-	2.40	m	2	b	4.80	
22	구	균열부 백태	0.2	3.0	-	3.00	m	1	b	3.00	
23	구	균열부 백태	0.2	1.5	-	1.50	m	1	b	1.50	
24	구	균열부 백태	0.2	2.0	-	2.00	m	2	b	4.00

25	구	균열	0.1	1.8	-	1.80	m	1	b	1.80	
26	구	균열부 백태	0.2	1.0	-	1.00	m	1	b	1.00	
27	구	균열부 백태	0.2	0.7	-	0.70	m	1	b	0.70	
28	구	균열	0.1	0.9	-	0.90	m	11	b	9.90	
29	구	균열	0.1	0.3	-	0.30	m	1	b	0.30	
30											
31											
32											
33											
34											
35											
36											
37											
38											
39											
40											
41											
42

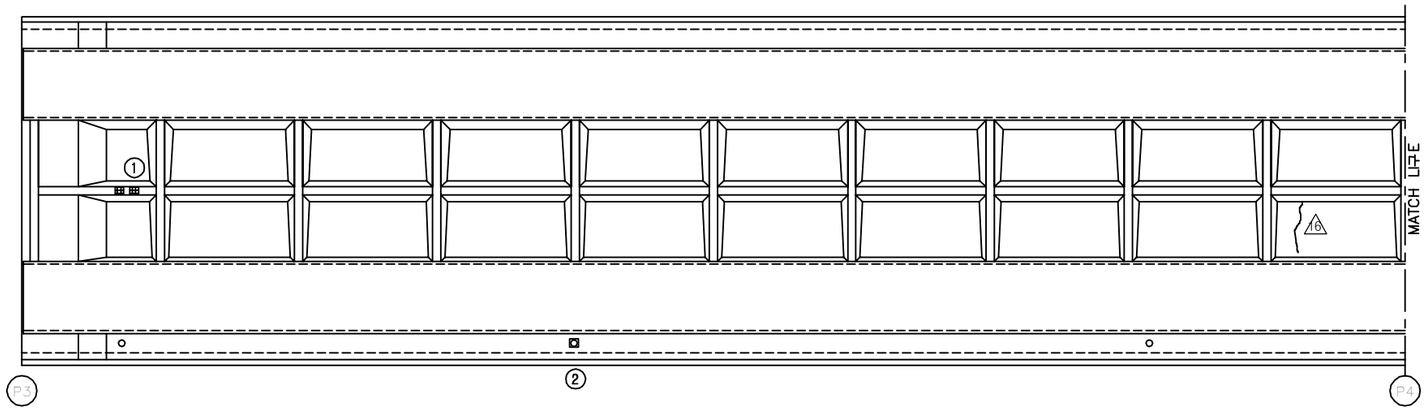
번호	신(N) 구(P)	손상내용	손상현황						결함 상태	손상 물량	비고
			폭	길이	너비	물량	단위	개소			
1	구	도장긁힘	-	0.1	0.1	0.01	㎡	2	b	0.02	
2	구	녹발생	-	0.2	0.2	0.04	㎡	1	b	0.04	
3											
4											
5											
6											
7											
8											
9											
10											
11											
12											
13											
14											
15											
16											
17											
18											
19											
20											
21											
22											
23											
24											
25											
26											
27											
28											
29											
30											
31											
32											
33											
34											
35											
36											
37											
38											
39											
40											
41											
42

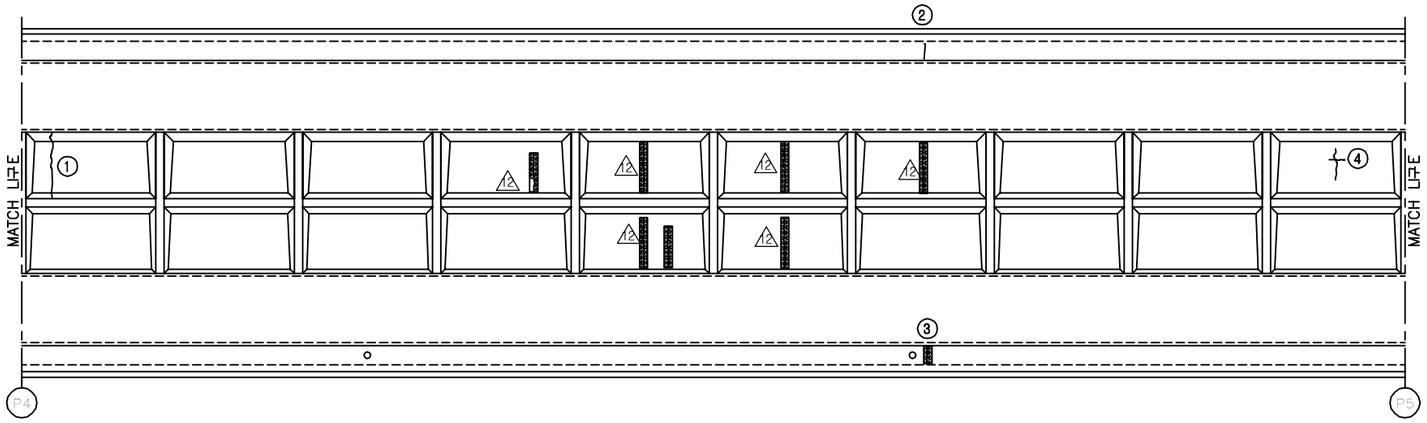
번호	신(N) 구(P)	손상내용	손상현황						결함 상태	손상 물량	비고
			폭	길이	너비	물량	단위	개소			
1	구	균열	0.1	2.4	-	2.40	m	1	b	2.40	
2	구	균열	0.1	1.0	-	1.00	m	1	b	1.00	
3	구	균열부 백태	0.2	0.4	-	0.40	m	1	b	0.40	
4	구	균열	0.1	2.9	-	2.90	m	1	b	2.90	
5											
6											
7											
8											
9											
10											
11											
12											
13											
14											
15											
16											
17											
18											
19											
20											
21											
22											
23											
24											
25											
26											
27											
28											
29											
30											
31											
32											
33											
34											
35											
36											
37											
38											
39											
40											
41											
42

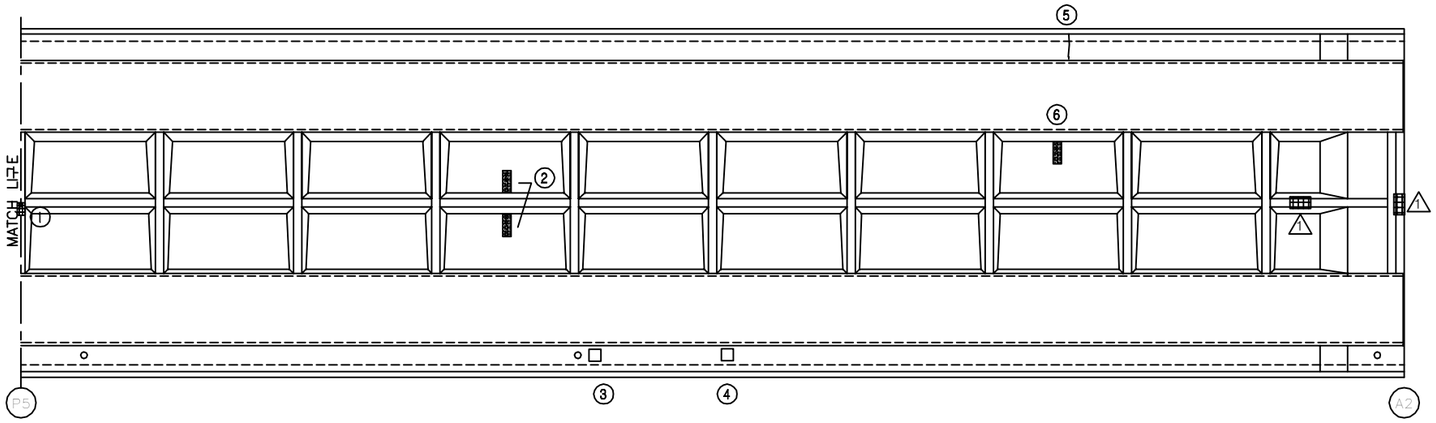
번호	신(N) 구(P)	손상내용	손상현황						결함	손상	비고
			폭	길이	너비	물량	단위	개소	상태	물량	
1	구	도장긁힘	-	0.1	0.2	0.02	㎡	1	b	0.02	
2	구	균열부 백태	0.1	0.8	-	0.80	m	2	b	1.60	
3	구	배수관 이음부 누수	-	-	-	1.00	EA	1	c	1.00	
4	구	배수관 이음부 누수	-	-	-	1.00	EA	1	c	1.00	
5	구	균열	0.1	1.0	-	1.00	m	1	b	1.00	
6	구	균열부 백태	0.1	0.5	-	0.50	m	1	b	0.50	
7											
8											
9											
10											
11											
12											
13											
14											
15											
16											
17											
18											
19											
20											
21											
22											
23											
24											
25											
26											
27											
28											
29											
30											
31											
32											
33											
34											
35											
36											
37											
38											
39											
40											
41											
42

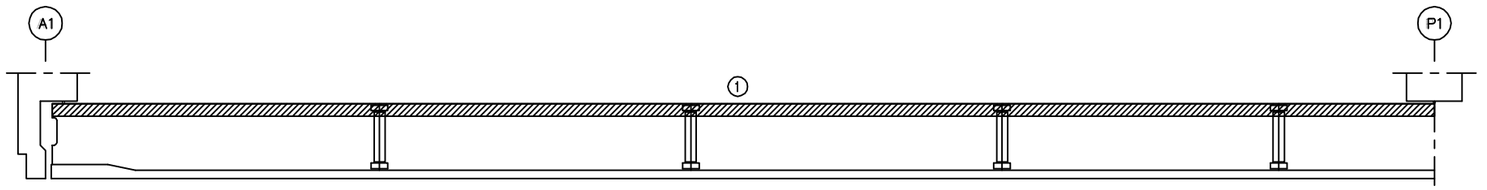
번호	신(N) 구(P)	손상내용	손상현황						결함 상태	손상 물량	비고
			폭	길이	너비	물량	단위	개소			
1	구	표면 이물질(고치)	-	0.5	50.0	25.00	㎡	1	b	25.00	
2	구	표면 이물질(고치)	-	2.6	50.0	130.00	㎡	1	b	130.00	
3											
4											
5											
6											
7											
8											
9											
10											
11											
12											
13											
14											
15											
16											
17											
18											
19											
20											
21											
22											
23											
24											
25											
26											
27											
28											
29											
30											
31											
32											
33											
34											
35											
36											
37											
38											
39											
40											
41											
42

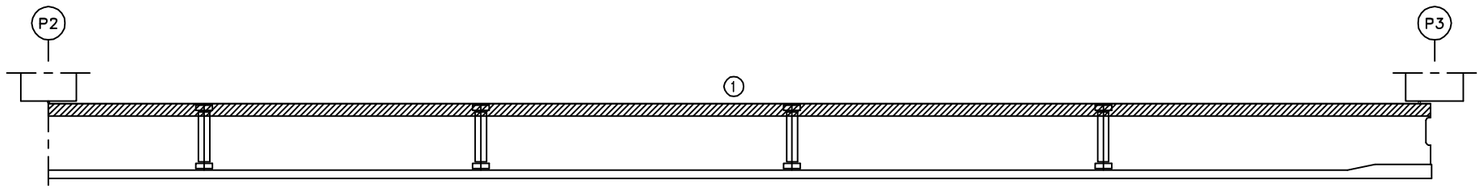
번호	신(N) 구(P)	손상내용	손상현황						결함	손상	비고
			폭	길이	너비	물량	단위	개소	상태	물량	
1	구	표면 이물질(고치)	-	0.5	50.0	25.00	㎡	1	b	25.00	
2	구	표면 이물질(고치)	-	2.6	50.0	130.00	㎡	1	b	130.00	
3	구	조류배설물 퇴적(하부플랜지)	-	0.5	2.4	1.20	㎡	1	b	1.20	
4	구	조류배설물 퇴적(수평보강재)	-	0.3	2.4	0.72	㎡	1	b	0.72	
5											
6											
7											
8											
9											
10											
11											
12											
13											
14											
15											
16											
17											
18											
19											
20											
21											
22											
23											
24											
25											
26											
27											
28											
29											
30											
31											
32											
33											
34											
35											
36											
37											
38											
39											
40											
41											
42

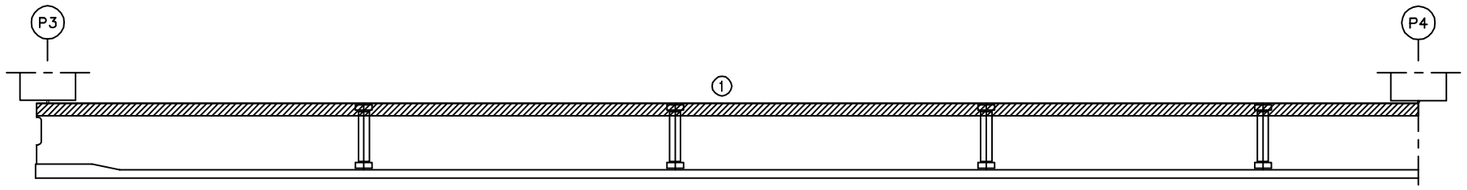
번호	신(N) 구(P)	손상내용	손상현황						결함	손상	비고
			폭	길이	너비	물량	단위	개소	상태	물량	
1	구	표면 이물질(고치)	-	0.5	50.0	25.00	㎡	1	b	25.00	
2	구	조류배설물 퇴적(하부플랜지)	-	0.5	2.4	1.20	㎡	1	b	1.20	
3	구	조류배설물 퇴적(수평보강재)	-	0.3	2.4	0.72	㎡	1	b	0.72	
4											
5											
6											
7											
8											
9											
10											
11											
12											
13											
14											
15											
16											
17											
18											
19											
20											
21											
22											
23											
24											
25											
26											
27											
28											
29											
30											
31											
32											
33											
34											
35											
36											
37											
38											
39											
40											
41											
42

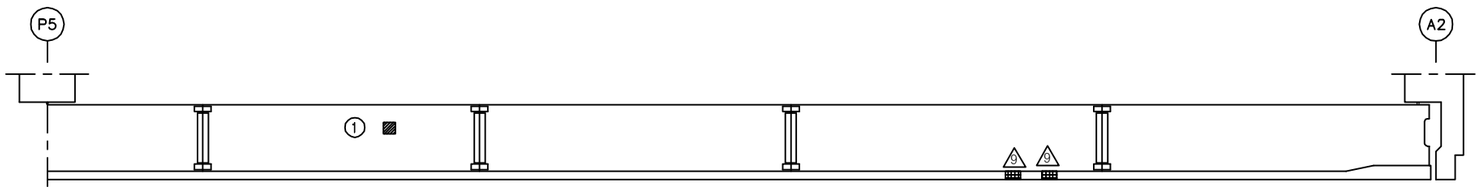
번호	신(N) 구(P)	손상내용	손상현황						결함	손상	비고
			폭	길이	너비	물량	단위	개소	상태	물량	
1	구	도장박리	-	0.1	0.1	0.01	㎡	1	b	0.01	
2											
3											
4											
5											
6											
7											
8											
9											
10											
11											
12											
13											
14											
15											
16											
17											
18											
19											
20											
21											
22											
23											
24											
25											
26											
27											
28											
29											
30											
31											
32											
33											
34											
35											
36											
37											
38											
39											
40											
41											
42

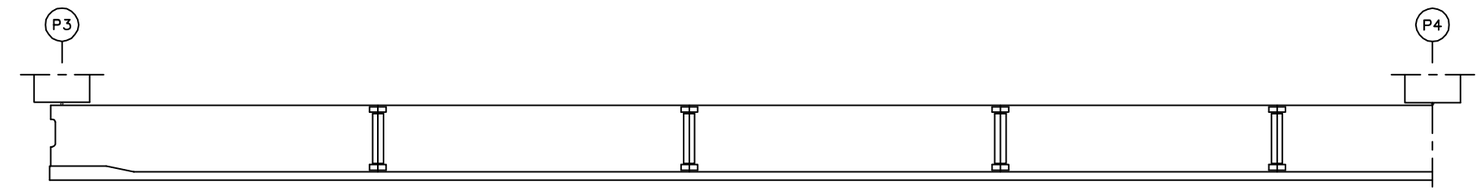
번호	신(N) 구(P)	손상내용	손상현황						결함	손상	비고
			폭	길이	너비	물량	단위	개소	상태	물량	
1	구	조류배설물 퇴적(하부플랜지)	-	0.5	2.4	1.20	㎡	1	b	1.20	
2	구	조류배설물 퇴적(수평보강재)	-	0.3	2.4	0.72	㎡	1	b	0.72	
3											
4											
5											
6											
7											
8											
9											
10											
11											
12											
13											
14											
15											
16											
17											
18											
19											
20											
21											
22											
23											
24											
25											
26											
27											
28											
29											
30											
31											
32											
33											
34											
35											
36											
37											
38											
39											
40											
41											
42

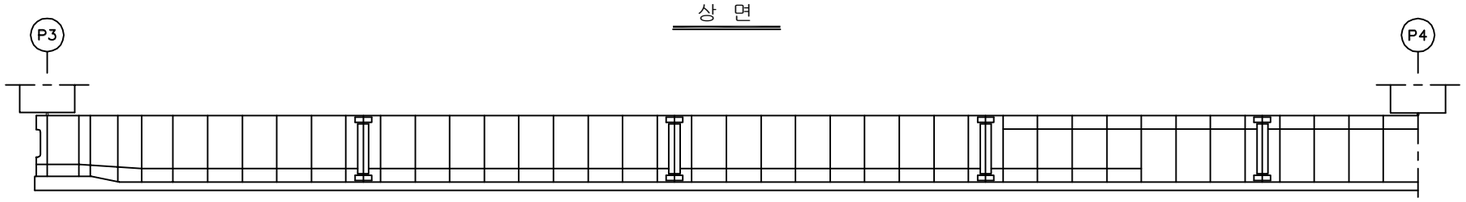
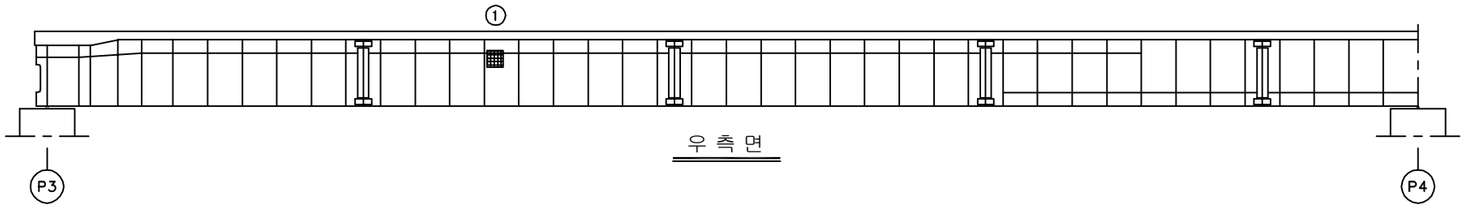
번호	신(N) 구(P)	손상내용	손상현황						결함	손상	비고
			폭	길이	너비	물량	단위	개소	상태	물량	
1	구	환기구 볼트 체결불량	-	-	-	1.00	EA	1	b	1.00	
2											
3											
4											
5											
6											
7											
8											
9											
10											
11											
12											
13											
14											
15											
16											
17											
18											
19											
20											
21											
22											
23											
24											
25											
26											
27											
28											
29											
30											
31											
32											
33											
34											
35											
36											
37											
38											
39											
40											
41											
42

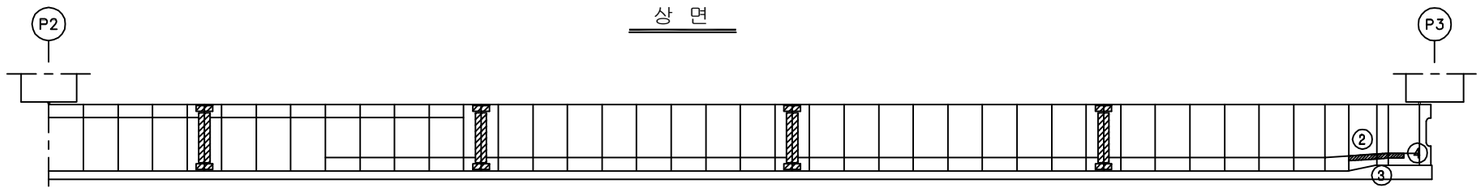
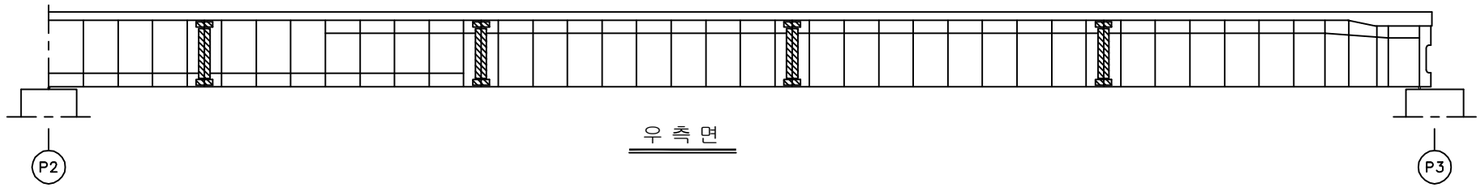
번호	신(N) 구(P)	손상내용	손상현황						결함	손상	비고
			폭	길이	너비	물량	단위	개소	상태	물량	
1	구	도장박리(격벽)	-	0.1	0.2	0.02	㎡	1	b	0.02	
2	구	조류배설물 퇴적	-	0.2	1.2	0.24	㎡	1	b	0.24	
3	구	조류배설물 퇴적	-	0.2	0.4	0.08	㎡	1	b	0.08	
4	구	조류배설물 퇴적	-	0.2	0.5	0.10	㎡	1	b	0.10	
5											
6											
7											
8											
9											
10											
11											
12											
13											
14											
15											
16											
17											
18											
19											
20											
21											
22											
23											
24											
25											
26											
27											
28											
29											
30											
31											
32											
33											
34											
35											
36											
37											
38											
39											
40											
41											
42

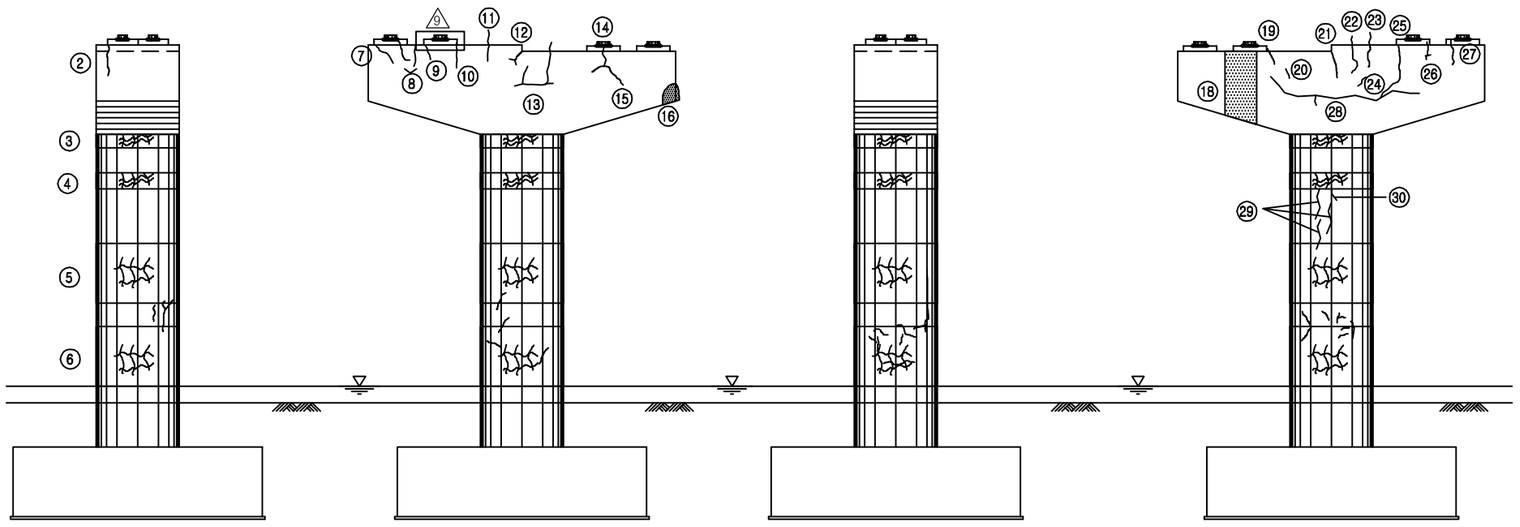
평 면 도

번호	신(N) 구(P)	손상내용	손상현황						결함 상태	손상 물량	비고
			폭	길이	너비	물량	단위	개소			
1	구	받침콘크리트철근노출/재료분리	-	0.1	1.0	0.10	㎡	1	c	0.10	
2	구	균열	0.1	1.0	-	1.00	m	1	b	1.00	
3	구	망상균열	-	9.42	0.5	4.71	㎡	1	b	4.71	
4	구	망상균열	-	9.42	0.6	5.65	㎡	1	b	5.65	
5	구	망상균열	-	9.42	2.4	22.61	㎡	1	b	22.61	
6	구	망상균열	-	9.42	2.4	22.61	㎡	1	b	22.61	
7	구	균열	0.2	0.3	-	0.30	m	1	b	0.30	
8	구	균열	0.1	0.8	-	0.80	m	2	b	1.60	
9	구	균열	0.1	0.3	-	0.30	m	1	b	0.30	
10	구	균열	0.1	1.0	-	1.00	m	1	b	1.00	
11	구	균열	0.1	1.3	-	1.30	m	1	b	1.30	
12	구	균열	0.1	0.5	-	0.50	m	1	b	0.50	
13	구	균열	0.1	2.7	-	2.70	m	1	b	2.70	
14	구	균열	0.1	1.7	-	1.70	m	1	b	1.70	
15	구	균열	0.1	0.3	-	0.30	m	1	b	0.30	
16	구	누수오염		1.0	1.0	1.00	㎡	1	b	1.00	
17	구	받침 콘크리트 철근노출	-	0.1	0.1	0.01	㎡	1	c	0.01	
18	구	누수오염	-	2.0	1.0	2.00	㎡	1	b	2.00	
19	구	균열	0.1	0.6	-	0.60	m	1	b	0.60	
20	구	균열	0.1	0.5	-	0.50	m	1	b	0.50	
21	구	균열	0.2	1.0	-	1.00	m	1	b	1.00	
22	구	균열	0.1	1.6	-	1.60	m	1	b	1.60	
23	구	균열	0.2	1.8	-	1.80	m	1	b	1.80	
24	구	균열	0.1	0.7	-	0.70	m	1	b	0.70

25	구	균열	0.2	2.5	-	2.50	m	1	b	2.50	
26	구	균열	0.2	1.5	-	1.50	m	1	b	1.50	
27	구	균열	0.1	0.9	-	0.90	m	1	b	0.90	
28	구	균열	0.2	6.0	-	6.00	m	1	b	6.00	
29	구	균열	0.1	0.9	-	0.90	m	3	b	2.70	
30	구	균열	0.1	0.5	-	0.50	m	1	b	0.50	
31	구	중간난간대 탈락	-	1.4	-	1.40	m	1	b	1.40	
32	구	점검로 이물질/폐 콘크리트 퇴적	-	1.5	3.0	4.50	㎡	1	b	4.50	
33											
34											
35											
36											
37											
38											
39											
40											
41											
42

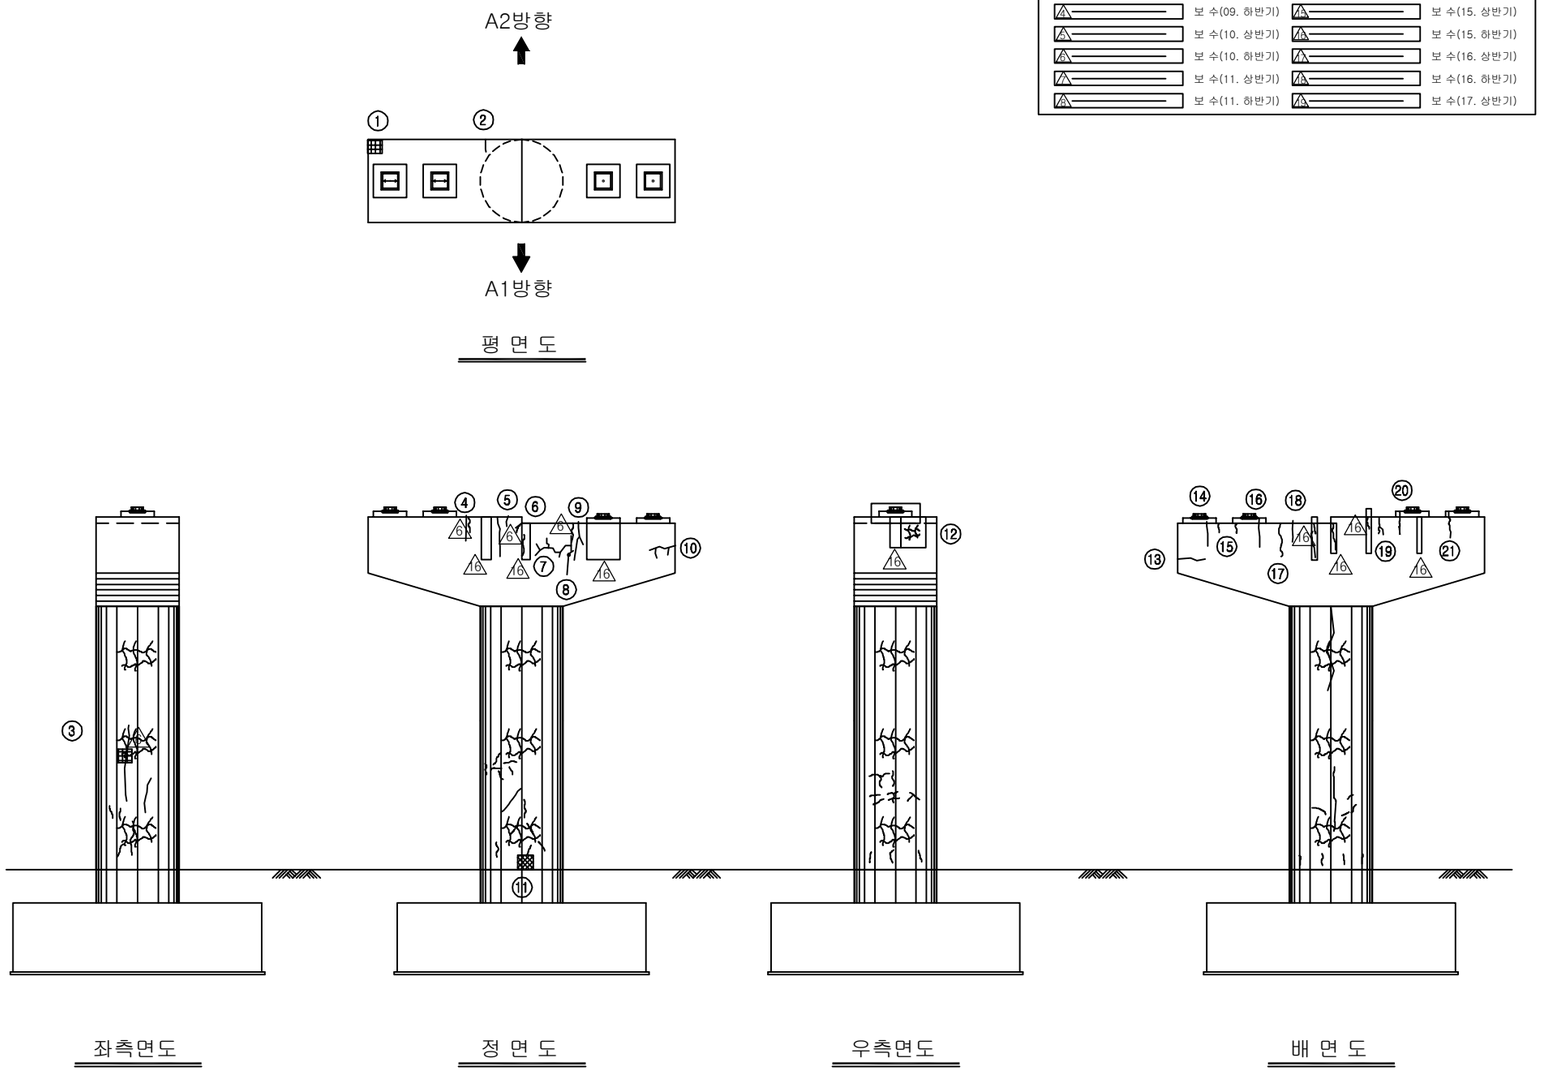
번호	신(N) 구(P)	손상내용	손상현황						결함 상태	손상 물량	비고
			폭	길이	너비	물량	단위	개소			
1	구	파손	-	0.2	0.2	0.04	㎡	1	b	0.04	
2	구	균열	0.1	0.3	-	0.30	m	1	b	0.30	
3	구	망상균열	-	9.42	9.0	84.78	㎡	1	b	84.78	
4	구	균열	0.2	0.7	-	0.70	m	1	b	0.70	
5	구	균열	0.1	0.3	-	0.30	m	1	b	0.30	
6	구	균열	0.2	0.2	-	0.20	m	1	b	0.20	
7	구	균열	0.2	2.8	-	2.80	m	1	b	2.80	
8	구	균열	0.1	0.3	-	0.30	m	1	b	0.30	
9	구	균열	0.2	1.7	-	1.70	m	1	b	1.70	
10	구	균열	0.1	1.5	-	1.50	m	1	b	1.50	
11	구	그을음	-	0.8	0.8	0.64	㎡	1	b	0.64	
12	구	망상균열	-	1.0	1.0	1.00	㎡	1	b	1.00	
13	구	균열	0.2	0.8	-	0.80	m	1	b	0.80	
14	구	균열	0.2	0.6	-	0.60	m	1	b	0.60	
15	구	균열	0.2	0.4	-	0.40	m	2	b	0.80	
16	구	균열	0.2	0.8	-	0.80	m	1	b	0.80	
17	구	균열	0.2	1.2	-	1.20	m	1	b	1.20	
18	구	균열	0.1	0.5	-	0.50	m	1	b	0.50	
19	구	균열	0.2	0.8	-	0.80	m	1	b	0.80	
20	구	균열	0.2	1.1	-	1.10	m	1	b	1.10	
21	구	균열	0.2	0.9	-	0.90	m	1	b	0.90	
22											
23											
24											
25											
26											
27											
28											
29											
30											
31

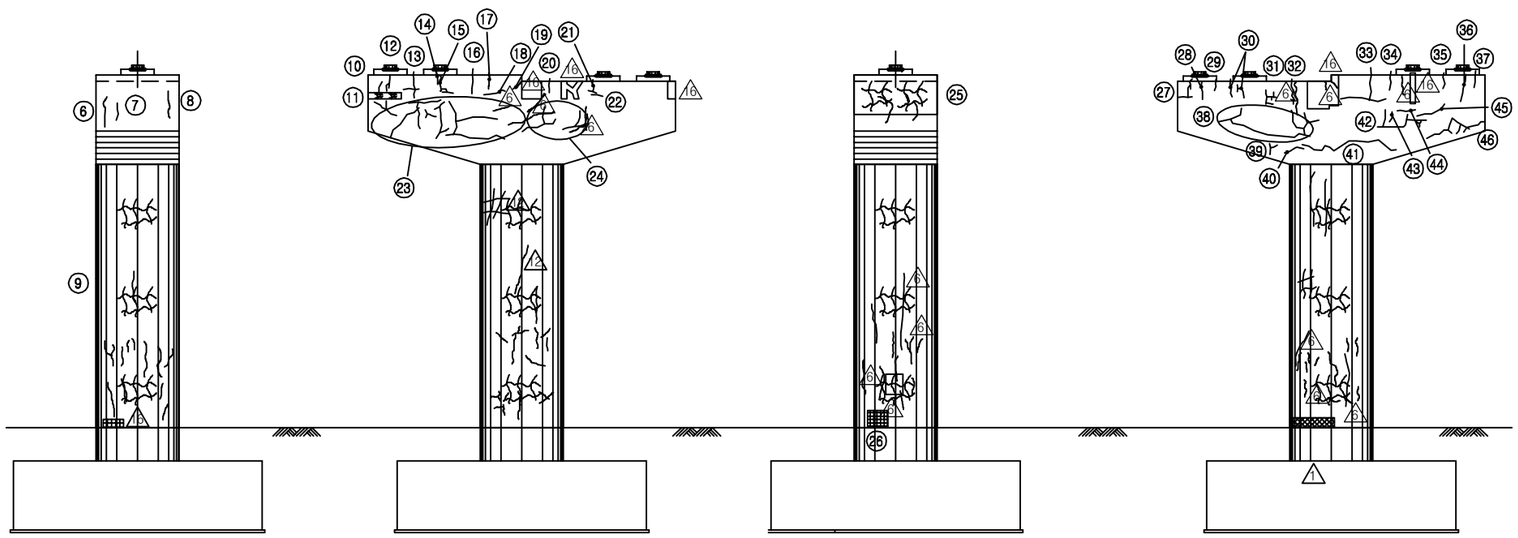
평 면 도

번호	신(N) 구(P)	손상내용	손상현황						결함 상태	손상 물량	비고
			폭	길이	너비	물량	단위	개소			
1	구	받침 몰탈 균열	0.1	0.2	-	0.20	m	2	b	0.40	
2	구	고무재 탈락	-	-	-	1.00	EA	1	b	1.00	
3	구	받침 몰탈 균열	0.1	0.2	-	0.20	m	1	b	0.20	
4	구	받침 콘크리트 균열	0.1	0.2	-	0.20	m	2	b	0.40	
5	구	받침 콘크리트 균열	0.1	0.2	-	0.20	m	3	b	0.60	
6	구	균열	0.2	1.0	-	1.00	m	1	b	1.00	
7	구	균열	0.2	0.6	-	0.60	m	1	b	0.60	
8	구	균열	0.2	1.0	-	1.00	m	1	b	1.00	
9	구	망상균열	-	9.42	9.0	84.78	㎡	1	b	84.78	
10	구	균열	0.2	0.5	-	0.50	m	1	b	0.50	
11	구	망상균열	-	2.5	0.5	1.25	㎡	1	b	1.25	
12	구	균열	0.2	0.8	-	0.80	m	1	b	0.80	
13	구	균열	0.2	1.8	-	1.80	m	1	b	1.80	
14	구	균열	0.2	0.4	-	0.40	m	1	b	0.40	
15	구	균열	0.2	2.0	-	2.00	m	1	b	2.00	
16	구	균열	0.2	0.8	-	0.80	m	1	b	0.80	
17	구	균열	0.2	0.6	-	0.60	m	1	b	0.60	
18	구	균열	0.1	0.6	-	0.60	m	1	b	0.60	
19	구	균열	0.2	0.5	-	0.50	m	1	b	0.50	
20	구	균열	0.2	0.4	-	0.40	m	1	b	0.40	
21	구	균열	0.2	0.6	-	0.60	m	1	b	0.60	
22	구	균열	0.1	0.4	-	0.40	m	1	b	0.40	
23	구	균열	0.1	8.0	-	8.00	m	1	b	8.00	
24	구	균열	0.1	3.0	-	3.00	m	1	b	3.00

25	구	망상균열	-	3.0	1.0	3.00	㎡	1	b	3.00	
26	구	그을음/박락	-	0.8	0.6	0.48	㎡	1	b	0.48	
27	구	균열	0.1	1.0	-	1.00	m	1	b	1.00	
28	구	균열	0.1	0.6	-	0.60	m	1	b	0.60	
29	구	균열	0.1	0.4	-	0.40	m	1	b	0.40	
30	구	균열	0.1	0.6	-	0.60	m	2	b	1.20	
31	구	균열	0.1	1.8	-	1.80	m	1	b	1.80	
32	구	균열	0.2	1.2	-	1.20	m	1	b	1.20	
33	구	균열	0.2	3.0	-	3.00	m	1	b	3.00	
34	구	균열	0.2	0.6	-	0.60	m	1	b	0.60	
35	구	균열	0.2	0.5	-	0.50	m	1	b	0.50	
36	구	균열	0.2	0.7	-	0.70	m	1	b	0.70	
37	구	균열	0.2	0.4	-	0.40	m	1	b	0.40	
38	구	균열	0.1	4.5	-	4.50	m	1	b	4.50	
39	구	균열	0.1	0.6	-	0.60	m	1	b	0.60	
40	구	균열	0.1	0.5	-	0.50	m	1	b	0.50	
41	구	균열	0.1	3.5	-	3.50	m	1	b	3.50	
42	구	균열	0.1	3.6	-	3.60	m	1	b	3.60

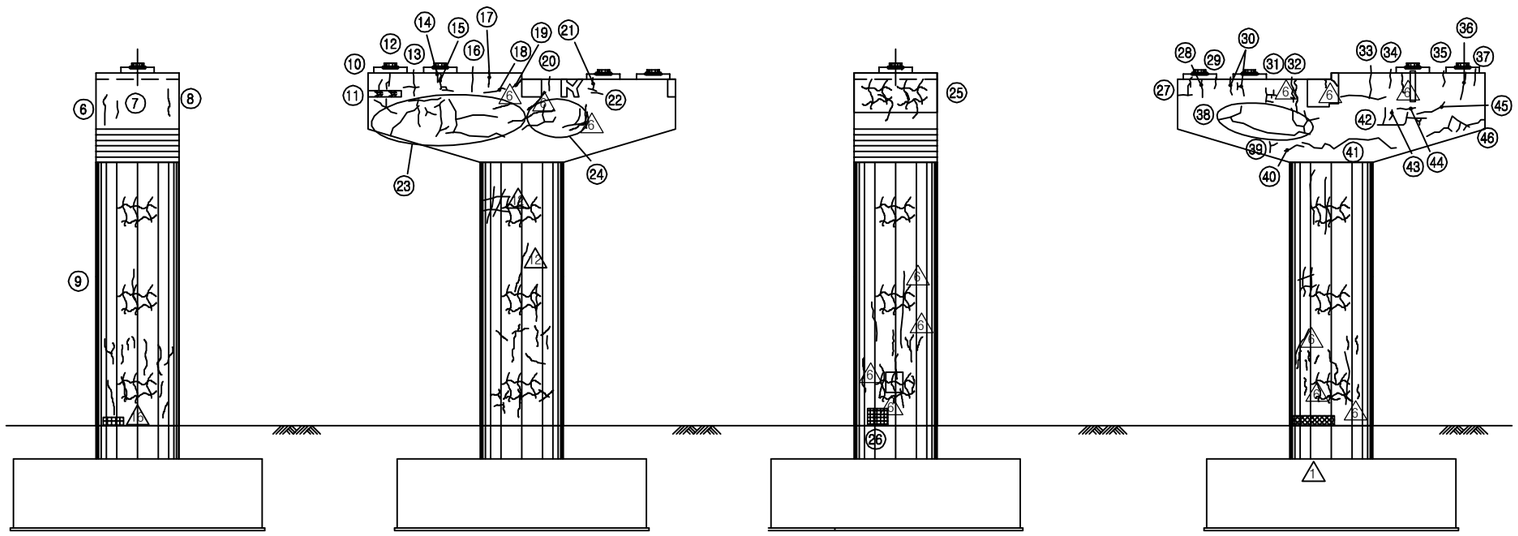
ID : 용평1교(대구) - 교각 - P5 (2/2)

번호	신(N) 구(P)	손상내용	손상현황						결함	손상	비고
			폭	길이	너비	물량	단위	개소	상태	물량	
43	구	균열	0.1	0.3	-	0.30	m	1	b	0.30	
44	구	균열	0.1	0.6	-	0.60	m	1	b	0.60	
45	구	균열	0.1	1.0	-	1.00	m	1	b	1.00	
46	구	균열	0.1	3.2	-	3.20	m	1	b	3.20	
47											
48											
49											
50											
51											
52											
53											
54											
55											
56											
57											
58											
59											
60											
61											
62											
63											
64											
65											
66											
67											
68											
69											
70											
71											
72											
73											
74											
75											
76											
77											
78											
79											
80											
81											
82											
83											
84

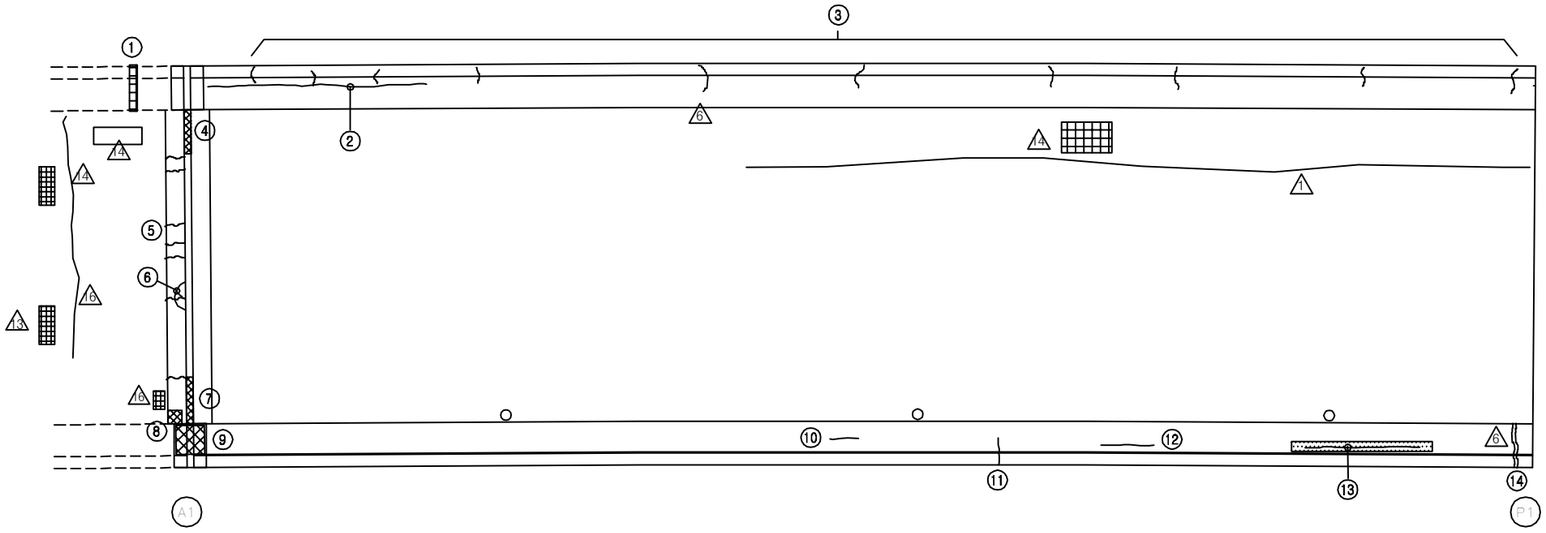
번호	신(N) 구(P)	손상내용	손상현황						결함 상태	손상 물량	비고
			폭	길이	너비	물량	단위	개소			
1	구	실런트 열화	-	1.1	-	1.10	m	1	b	1.10	
2	구	균열	0.1	5.0	-	5.00	m	1	b	5.00	
3	구	균열	0.1	0.3	-	0.30	m	9	b	2.70	
4	구	유간부 토사퇴적	-	2.0	-	2.00	m	1	b	2.00	
5	구	후타재 균열	0.2	3.6	-	3.60	m	1	b	3.60	
6	구	후타재 균열	0.4	1.0	-	1.00	m	1	c	1.00	
7	구	유간부 토사퇴적	-	1.0	-	1.00	m	1	b	1.00	
8	구	후타재 파손	-	0.1	0.1	0.01	㎡	1	b	0.01	
9	구	차수판 앵커볼트탈락	-	-	-	1.00	EA	1	b	1.00	
10	구	균열	0.1	0.2	-	0.20	m	1	b	0.20	
11	구	균열	0.2	0.3	-	0.30	m	1	b	0.30	
12	구	균열	0.2	1.3	-	1.30	m	1	b	1.30	
13	구	균열부 백태	0.2	3.0	-	3.00	m	1	b	3.00	
14	구	보수부 재균열	0.2	1.0	-	1.00	m	1	b	1.00	
15											
16											
17											
18											
19											
20											
21											
22											
23											
24											
25											
26											
27											
28											
29											
30											
31											
32											
33											
34											
35											
36											
37											
38											
39											
40

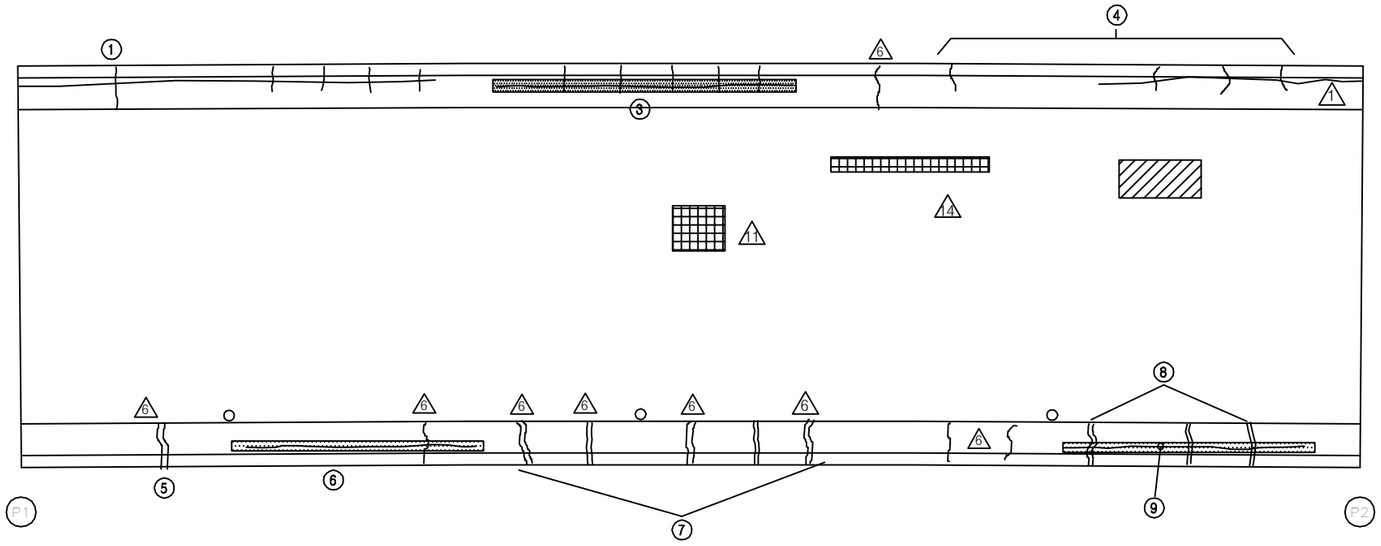
번호	신(N) 구(P)	손상내용	손상현황						결함 상태	손상 물량	비고
			폭	길이	너비	물량	단위	개소			
1	구	균열	0.2	2.5	-	2.50	m	1	b	2.50	
2	구	균열	0.3	0.3	-	0.30	m	9	c	2.70	
3	구	균열부 백태	0.2	1.0	-	1.00	m	1	b	1.00	
4	구	균열	0.2	2.0	-	2.00	m	4	b	8.00	
5	구	보수부 재균열	0.2	1.0	-	1.00	m	1	b	1.00	
6	구	균열부 백태	0.2	1.0	-	1.00	m	1	b	1.00	
7	구	보수부 재균열	0.1	1.1	-	1.10	m	5	b	5.50	
8	구	보수부 재균열	0.2	1.2	-	1.20	m	3	b	3.60	
9	구	균열부 백태	0.2	1.0	-	1.00	m	1	b	1.00	
10											
11											
12											
13											
14											
15											
16											
17											
18											
19											
20											
21											
22											
23											
24											
25											
26											
27											
28											
29											
30											
31											
32											
33											
34											
35											
36											
37											
38											
39											
40											
41											
42
