1. 용평1교

ID : 용평1교(대구) - 교면포장 S1

용 역 명	2017년 상반기 시설물 정기점검 용역
과업기간	2017. 03. 21 ~ 2017. 06. 30
발 주 처	신대구부산고속도로주식회사
용 역 사	(주) 위드이앤오
도면번호	001

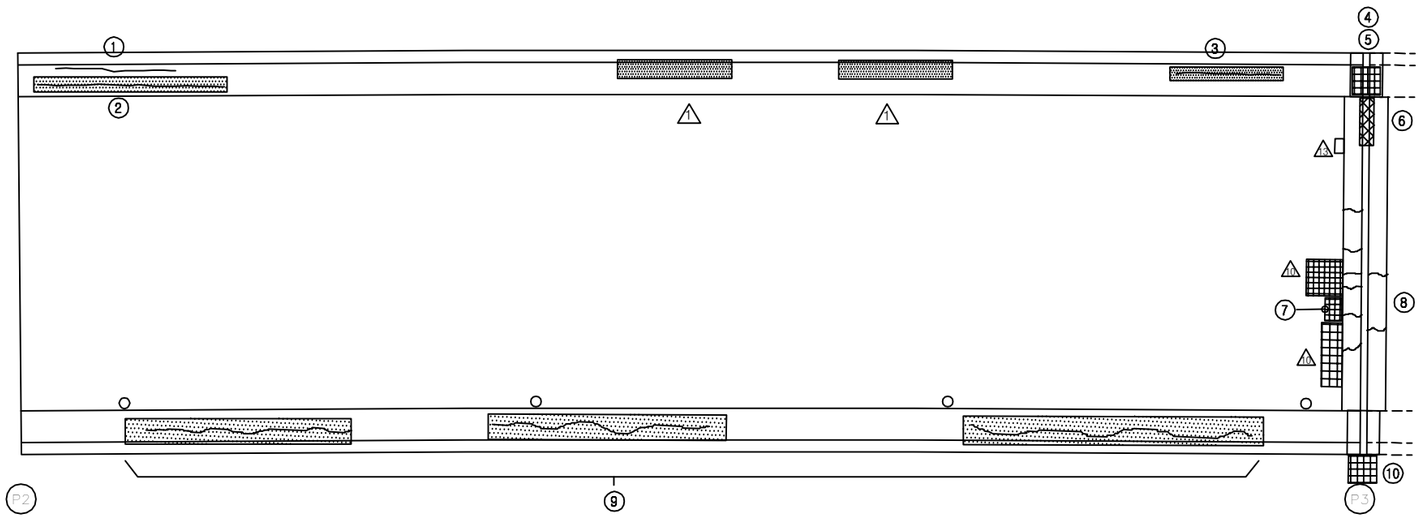
번호	신(N) 구(P)	손상내용	손상현황						결함 상태	손상 물량	비고
			폭	길이	너비	물량	단위	개소			
1	구	균열	0.2	1.0	-	1.00	m	1	b	1.00	
2	구	균열부 백태	0.2	2.0	-	2.00	m	1	b	2.00	
3	구	균열부 백태	0.1	3.0	-	3.00	m	1	b	3.00	
4	구	차수판 앵커볼트 탈락	-	-	-	1.00	EA	2	b	2.00	
5	구	차수판 앵커볼트 탈락(너트)	-	-	-	1.00	EA	1	b	1.00	
6	구	유간부 토사퇴적	-	2.0	-	2.00	m	1	b	2.00	
7	구	아스콘 패임	-	0.2	0.5	0.10	㎡	1	b	0.10	
8	구	후타재 균열	0.1	2.4	-	2.40	m	1	b	2.40	
9	구	균열부 백태	0.1	27.0	-	27.00	m	1	b	27.00	
10	구	차수판 앵커볼트 탈락	-	-	-	1.00	EA	2	b	2.00	
11											
12											
13											
14											
15											
16											
17											
18											
19											
20											
21											
22											
23											
24											
25											
26											
27											
28											
29											
30											
31											
32											
33											
34											
35											
36											
37											
38											
39											
40											
41											
42

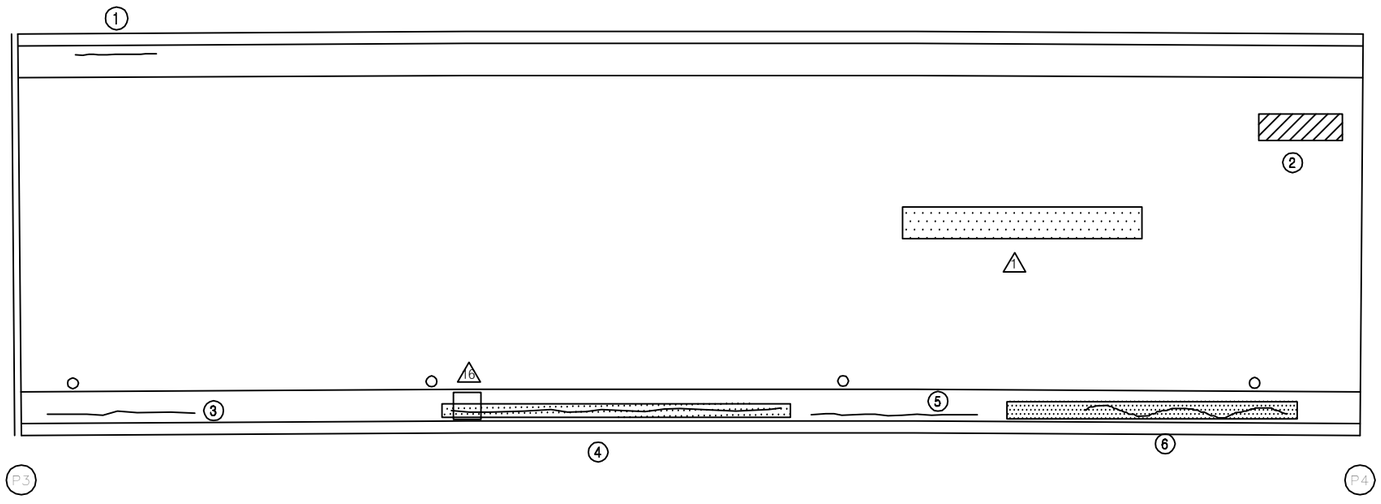
번호	신(N) 구(P)	손상내용	손상현황						결함 상태	손상 물량	비고
			폭	길이	너비	물량	단위	개소			
1	구	균열	0.1	1.0	-	1.00	m	1	b	1.00	
2	구	라벨링	-	0.2	0.8	0.16	㎡	1	b	0.16	
3	구	균열	0.1	4.0	-	4.00	m	1	b	4.00	
4	구	균열부 백태	0.2	4.5	-	4.50	m	1	b	4.50	
5	구	균열	0.1	4.0	-	4.00	m	1	b	4.00	
6	구	균열부 백태	0.2	4.0	-	4.00	m	1	b	4.00	
7											
8											
9											
10											
11											
12											
13											
14											
15											
16											
17											
18											
19											
20											
21											
22											
23											
24											
25											
26											
27											
28											
29											
30											
31											
32											
33											
34											
35											
36											
37											
38											
39											
40											
41											
42

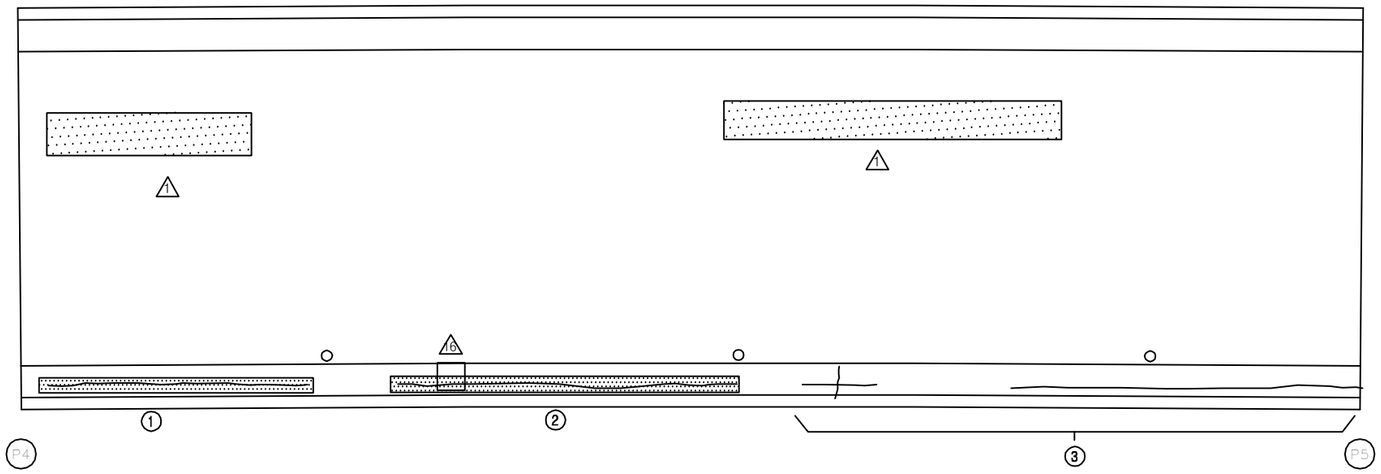
번호	신(N) 구(P)	손상내용	손상현황						결함 상태	손상 물량	비고
			폭	길이	너비	물량	단위	개소			
1	구	균열부 백태	0.2	3.0	-	3.00	m	1	b	3.00	
2	구	균열부 백태	0.2	4.0	-	4.00	m	1	b	4.00	
3	구	균열	0.1	6.6	-	6.60	m	1	b	6.60	
4											
5											
6											
7											
8											
9											
10											
11											
12											
13											
14											
15											
16											
17											
18											
19											
20											
21											
22											
23											
24											
25											
26											
27											
28											
29											
30											
31											
32											
33											
34											
35											
36											
37											
38											
39											
40											
41											
42

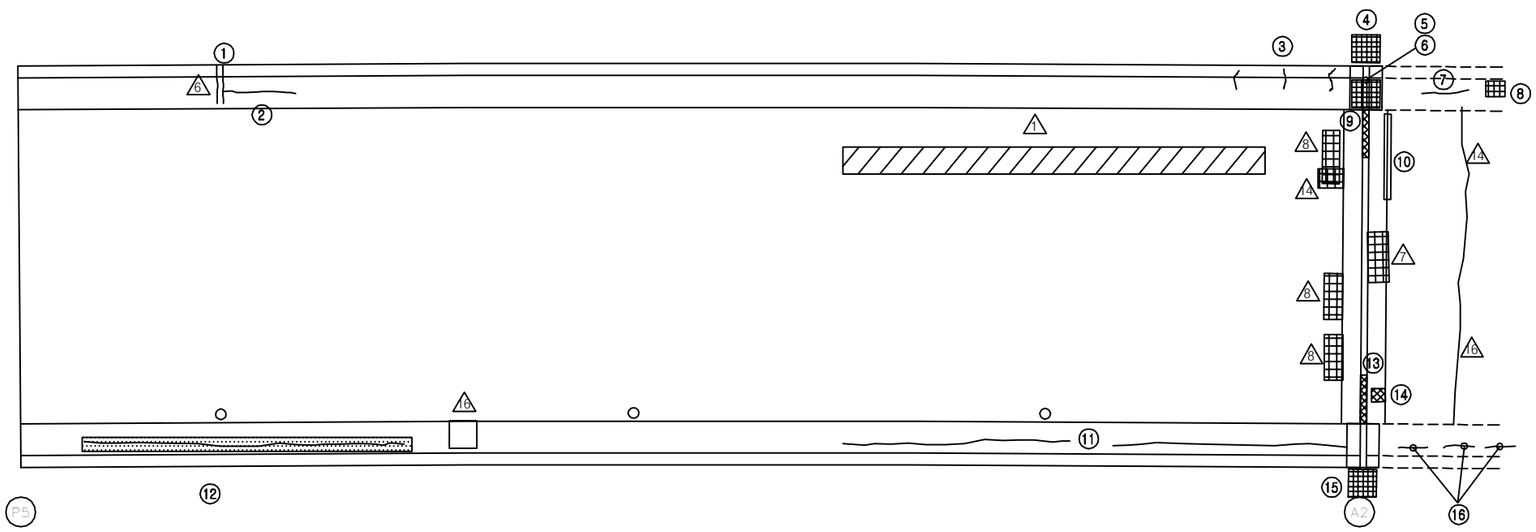
번호	신(N) 구(P)	손상내용	손상현황						결함 상태	손상 물량	비고
			폭	길이	너비	물량	단위	개소			
1	구	보수부 재균열	0.2	1.2	-	1.20	m	1	b	1.20	
2	구	균열	0.2	2.0	-	2.00	m	1	b	2.00	
3	구	균열	0.2	1.0	-	1.00	m	3	b	3.00	
4	구	차수판 앵커볼트 탈락	-	-	-	1.00	EA	4	b	4.00	
5	구	차수판 앵커볼트 풀림	-	-	-	1.00	EA	4	b	4.00	
6	구	치수판 앵커볼트 탈락	-	-	-	1.00	EA	2	b	2.00	
7	구	균열부 백태	0.2	0.8	-	0.80	m	1	b	0.80	
8	구	파손	-	0.1	0.1	0.01	㎡	1	b	0.01	
9	구	유간부 이물질퇴적	-	2.0	-	2.00	m	1	b	2.00	
10	구	포장/후타재 접속부 이격/단차	1.5	2.0	-	2.00	m	1	b	2.00	
11	구	균열	0.1	12.2	-	12.20	m	1	b	12.20	
12	구	균열부 백태	0.1	7.0	-	7.00	m	1	b	7.00	
13	구	유간부 토사퇴적	-	1.0	-	1.00	m	1	b	1.00	
14	구	보수불량(아스콘 덮힘)	-	0.1	0.2	0.02	㎡	1	b	0.02	
15	구	치수판 앵커볼트 탈락	-	-	-	1.00	EA	2	b	2.00	
16	구	균열	0.2	0.8	-	0.80	m	3	b	2.40	
17											
18											
19											
20											
21											
22											
23											
24											
25											
26											
27											
28											
29											
30											
31											
32											
33											
34

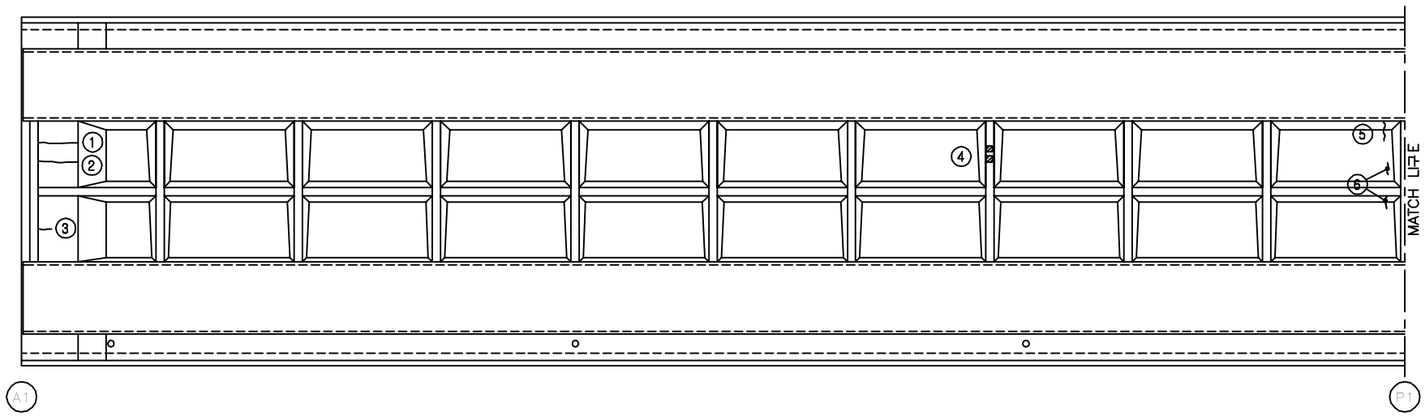
번호	신(N) 구(P)	손상내용	손상현황						결함 상태	손상 물량	비고
			폭	길이	너비	물량	단위	개소			
1	구	균열	0.1	1.5	-	1.50	m	1	b	1.50	
2	구	균열	0.1	1.5	-	1.50	m	1	b	1.50	
3	구	균열	0.1	0.5	-	0.50	m	1	b	0.50	
4	구	도장 보수불량	-	0.1	0.1	0.01	㎡	2	b	0.02	
5	구	균열	0.1	0.4	-	0.40	m	1	b	0.40	
6	구	균열	0.1	0.3	-	0.30	m	2	b	0.60	
7											
8											
9											
10											
11											
12											
13											
14											
15											
16											
17											
18											
19											
20											
21											
22											
23											
24											
25											
26											
27											
28											
29											
30											
31											
32											
33											
34											
35											
36											
37											
38											
39											
40											
41											
42

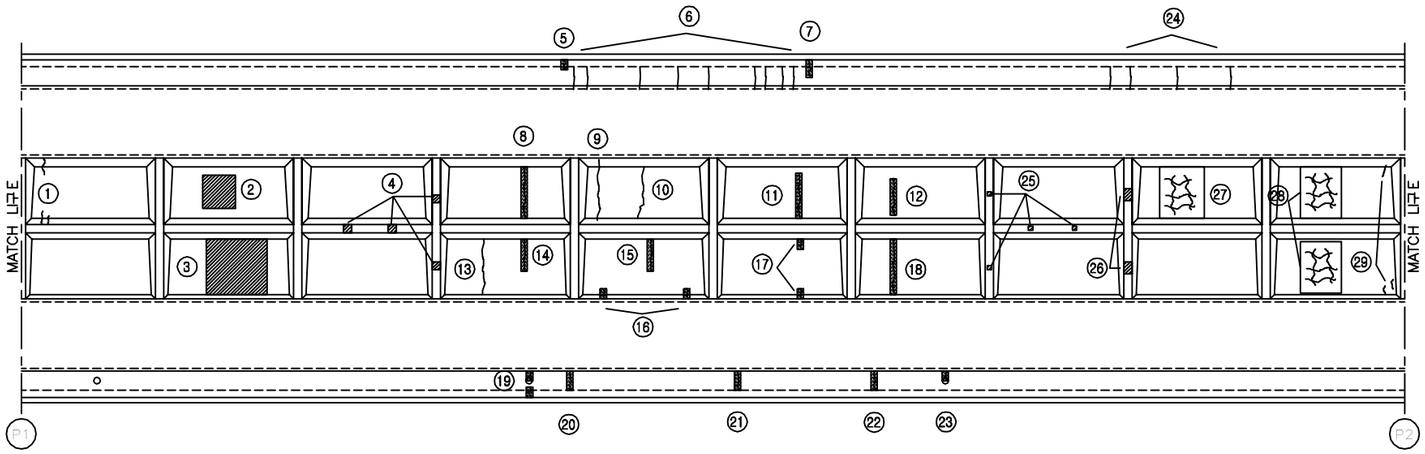
번호	신(N) 구(P)	손상내용	손상현황						결함 상태	손상 물량	비고
			폭	길이	너비	물량	단위	개소			
1	구	균열	0.1	1.0	-	1.00	m	1	b	1.00	
2	구	재료분리	-	1.0	1.0	1.00	㎡	1	b	1.00	
3	구	재료분리	-	1.8	1.8	3.24	㎡	1	b	3.24	
4	구	도장 보수불량	-	0.2	0.2	0.04	㎡	4	b	0.16	
5	구	균열부 백태	0.2	0.2	-	0.20	m	1	b	0.20	
6	구	균열	0.1	0.9	-	0.90	m	9	b	8.10	
7	구	균열부 백태	0.2	0.6	-	0.60	m	1	b	0.60	
8	구	균열부 백태	0.2	2.4	-	2.40	m	1	b	2.40	
9	구	균열	0.1	2.7	-	2.70	m	1	b	2.70	
10	구	균열	0.1	2.4	-	2.40	m	1	b	2.40	
11	구	균열부 백태	0.2	2.4	-	2.40	m	1	b	2.40	
12	구	균열부 백태	0.2	1.5	-	1.50	m	1	b	1.50	
13	구	균열	0.1	2.4	-	2.40	m	1	b	2.40	
14	구	균열부 백태	0.2	1.6	-	1.60	m	1	b	1.60	
15	구	균열부 백태	0.2	2.0	-	2.00	m	1	b	2.00	
16	구	균열부 백태	0.2	0.3	-	0.30	m	2	b	0.60	
17	구	균열부 백태	0.2	0.3	-	0.30	m	2	b	0.60	
18	구	균열부 백태	0.2	2.4	-	2.40	m	1	b	2.40	
19	구	균열부 백태	0.2	0.2	-	0.20	m	2	b	0.40	
20	구	균열부 백태	0.2	0.8	-	0.80	m	1	b	0.80	
21	구	균열부 백태	0.2	0.8	-	0.80	m	1	b	0.80	
22	구	균열부 백태	0.2	0.8	-	0.8	m	1	b	0.80	
23	구	균열부 백태	0.2	0.3	-	0.3	m	1	b	0.30

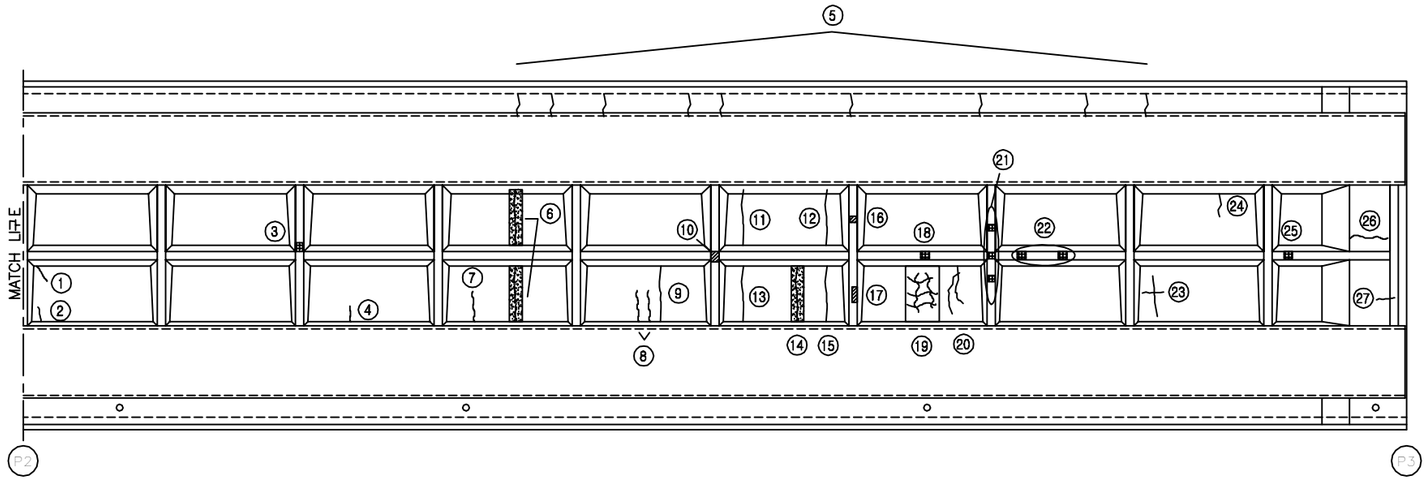
번호	신(N) 구(P)	손상내용	손상현황						결함 상태	손상 물량	비고
			폭	길이	너비	물량	단위	개소			
1	구	균열	0.1	0.5	-	0.50	m	1	b	0.50	
2	구	균열	0.1	0.3	-	0.30	m	1	b	0.30	
3	구	도장박리	-	0.1	0.2	0.02	㎡	1	b	0.02	
4	구	균열	0.1	0.6	-	0.60	m	1	b	0.60	
5	구	균열	0.1	0.9	-	0.90	m	9	b	8.10	
6	구	균열부 백태	0.2	2.4	-	2.40	m	2	b	4.80	
7	구	균열	0.1	1.0	-	1.00	m	1	b	1.00	
8	구	균열	0.1	1.2	-	1.20	m	2	b	2.40	
9	구	균열	0.1	2.4	-	2.40	m	1	b	2.40	
10	구	도장 보수불량	-	0.3	0.3	0.09	㎡	1	b	0.09	
11	구	균열	0.1	2.4	-	2.40	m	1	b	2.40	
12	구	균열	0.1	2.4	-	2.40	m	1	b	2.40	
13	구	균열	0.1	2.4	-	2.40	m	1	b	2.40	
14	구	균열부 백태	0.2	2.4	-	2.40	m	1	b	2.40	
15	구	균열	0.1	2.4	-	2.40	m	1	b	2.40	
16	구	도장 보수불량	-	0.1	0.1	0.01	㎡	1	b	0.01	
17	구	도장 보수불량	-	0.1	0.5	0.05	㎡	1	b	0.05	
18	구	도장박리	-	0.1	0.1	0.01	㎡	1	b	0.01	
19	구	망상균열	-	0.9	1.8	1.62	㎡	1	b	1.62	
20	구	균열	0.1	3.0	-	3.00	m	1	b	3.00	
21	구	도장박리	-	0.1	0.1	0.01	㎡	3	b	0.03	
22	구	도장박리	-	0.1	0.1	0.01	㎡	2	b	0.02	
23	구	균열	0.1	3.2	-	3.20	m	1	b	3.20	
24	구	균열	0.1	0.8	-	0.80	m	1	b	0.80

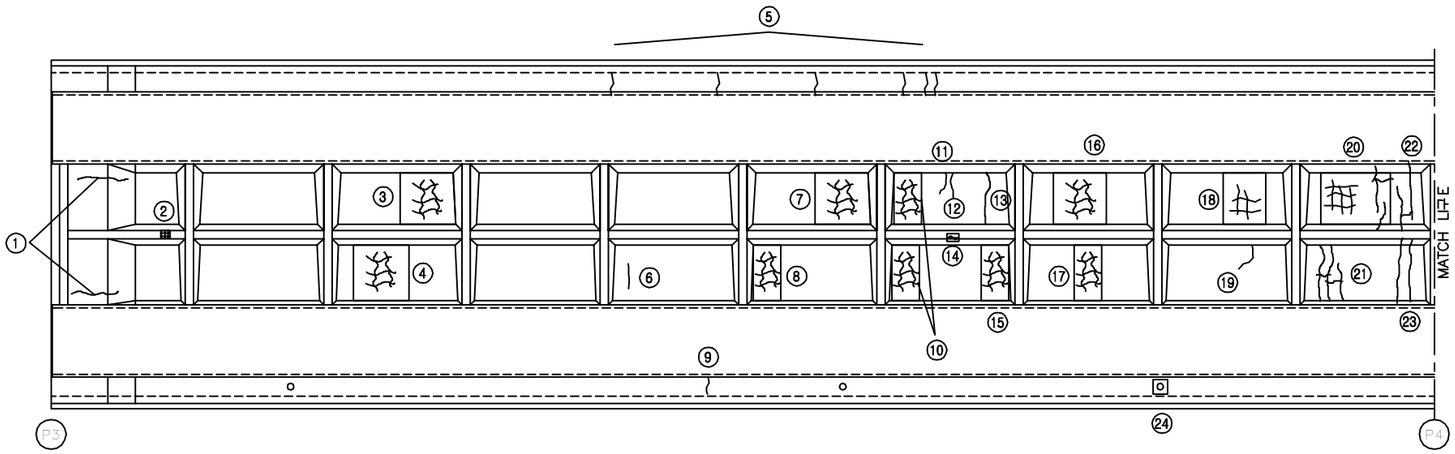
번호	신(N) 구(P)	손상내용	손상현황						결함 상태	손상 물량	비고
			폭	길이	너비	물량	단위	개소			
1	구	균열	0.1	1.0	-	1.00	m	2	b	2.00	
2	구	도장긁힘	-	0.2	0.2	0.04	㎡	1	b	0.04	
3	구	망상균열	-	1.8	1.8	3.24	㎡	1	b	3.24	
4	구	망상균열	-	1.8	1.8	3.24	㎡	1	b	3.24	
5	구	균열	0.1	1.0	-	1.00	m	6	b	6.00	
6	구	균열	0.1	0.9	-	0.90	m	1	b	0.90	
7	구	망상균열	-	1.8	1.8	3.24	㎡	1	b	3.24	
8	구	망상균열	-	0.6	1.8	1.08	㎡	1	b	1.08	
9	구	균열	0.1	0.6	-	0.60	m	1	b	0.60	
10	구	망상균열	-	1.5	1.8	2.70	㎡	2	b	5.40	
11	구	균열	0.1	0.7	-	0.70	m	1	b	0.70	
12	구	균열	0.1	1.2	-	1.20	m	1	b	1.20	
13	구	균열	0.1	2.0	-	2.00	m	1	b	2.00	
14	구	변형	-	0.2	-	0.20	m	1	b	0.20	
15	구	망상균열	-	0.9	1.8	1.62	㎡	1	b	1.62	
16	구	망상균열	-	1.8	1.8	3.24	㎡	1	b	3.24	
17	구	망상균열	-	0.9	1.8	1.62	㎡	1	b	1.62	
18	구	망상균열	-	2.0	1.8	3.60	㎡	1	b	3.60	
19	구	균열	0.1	1.3	-	1.30	m	1	b	1.30	
20	구	망상균열	-	2.7	1.8	4.86	㎡	1	b	4.86	
21	구	균열	0.1	10.0	-	10.00	m	1	b	10.00	
22	구	균열	0.1	3.6	-	3.60	m	1	b	3.60	
23	구	균열	0.1	4.0	-	4.00	m	1	b	4.00	
24	구	배수관 흔들림	-	-	-	1.00	EA	1	c	1.00	
25

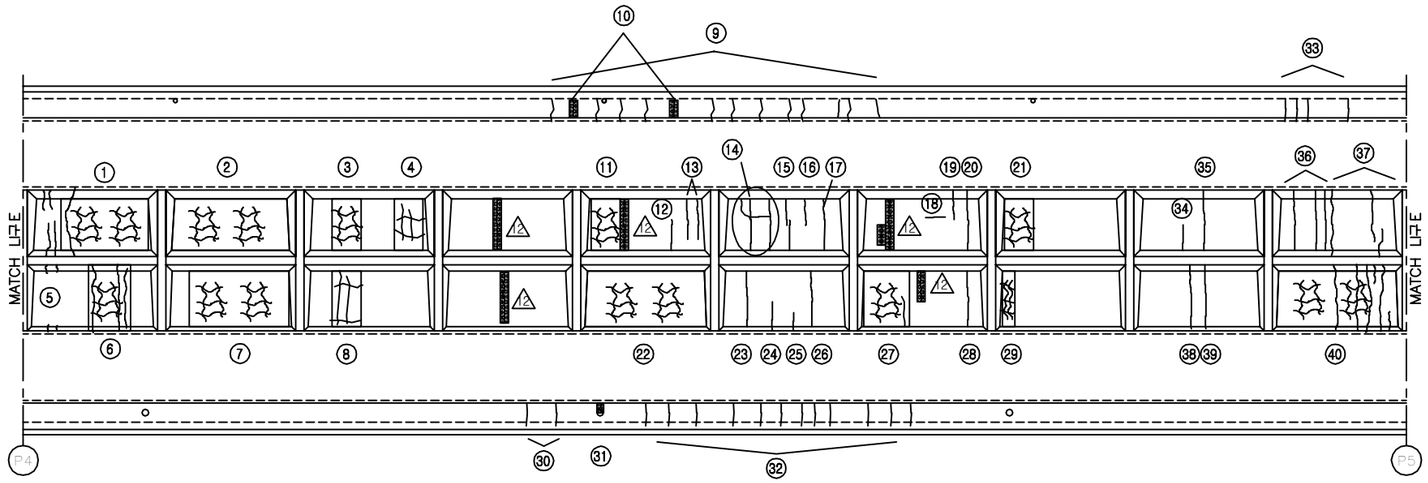
번호	신(N) 구(P)	손상내용	손상현황						결함 상태	손상 물량	비고
			폭	길이	너비	물량	단위	개소			
1	구	망상균열	-	3.6	1.8	6.48	㎡	1	b	6.48	
2	구	망상균열	-	4.2	1.8	7.56	㎡	1	b	7.56	
3	구	망상균열	-	2.0	1.0	2.00	㎡	1	b	2.00	
4	구	망상균열	-	2.0	1.0	2.00	㎡	1	b	2.00	
5	구	균열	0.1	0.4	-	0.40	m	1	b	0.40	
6	구	망상균열	-	1.8	1.8	3.24	㎡	1	b	3.24	
7	구	망상균열	-	3.0	1.8	5.40	㎡	1	b	5.40	
8	구	망상균열	-	2.0	1.0	2.00	㎡	1	b	2.00	
9	구	균열	0.1	0.9	-	0.90	m	12	b	10.80	
10	구	균열부 백태	0.2	0.9	-	0.90	m	2	b	1.80	
11	구	망상균열	-	1.2	1.8	2.16	㎡	1	b	2.16	
12	구	균열	0.1	1.0	-	1.00	m	1	b	1.00	
13	구	균열	0.1	1.8	-	1.80	m	2	b	3.60	
14	구	균열	0.2	6.0	-	6.00	m	1	b	6.00	
15	구	균열	0.2	2.4	-	2.40	m	1	b	2.40	
16	구	균열	0.2	0.9	-	0.90	m	1	b	0.90	
17	구	균열	0.2	2.4	-	2.40	m	1	b	2.40	
18	구	균열	0.1	1.0	-	1.00	m	1	b	1.00	
19	구	균열	0.2	1.2	-	1.20	m	1	b	1.20	
20	구	균열	0.2	2.4	-	2.40	m	1	b	2.40	
21	구	망상균열	-	1.5	1.8	2.70	㎡	1	b	2.70	
22	구	망상균열	-	4.2	1.8	7.56	㎡	1	b	7.56	
23	구	균열	0.2	2.4	-	2.40	m	1	b	2.40	
24	구	균열	0.2	1.0	-	1.00	m	1	b	1.00	
25	구	균열	0.2	0.3	-	0.30	m	1	b	0.30

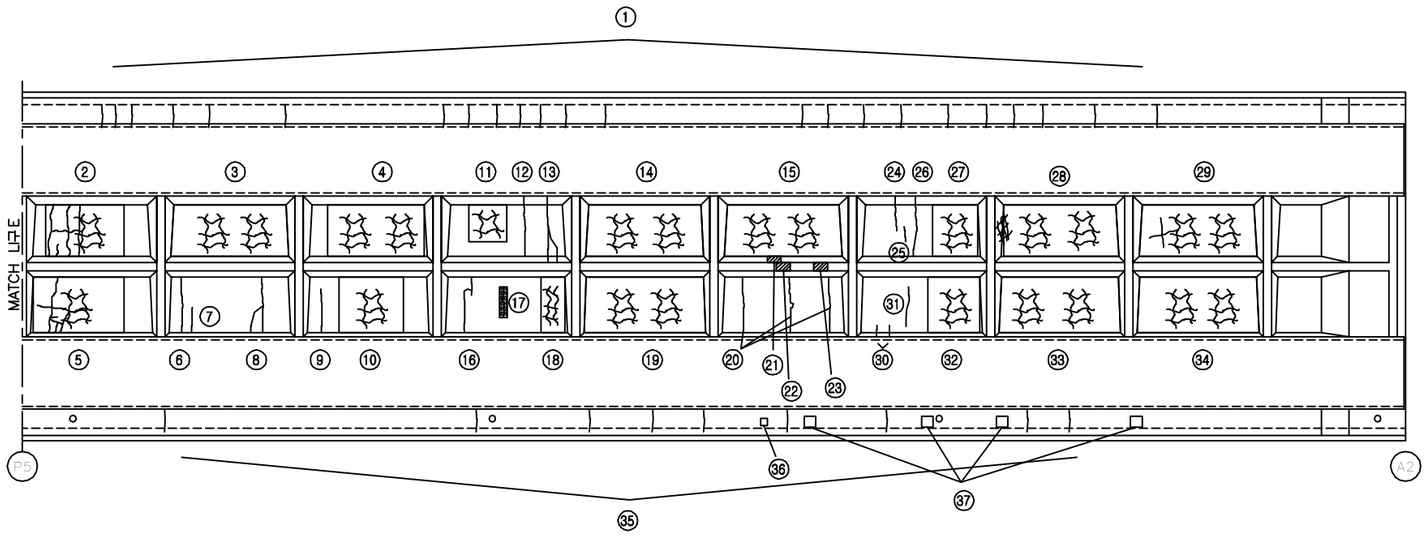
번호	신(N) 구(P)	손상내용	손상현황						결함 상태	손상 물량	비고
			폭	길이	너비	물량	단위	개소			
1	구	균열	0.1	0.9	-	0.90	m	23	b	20.70	
2	구	망상균열	-	2.7	1.8	4.86	㎡	1	b	4.86	
3	구	망상균열	-	4.2	1.8	7.56	㎡	1	b	7.56	
4	구	망상균열	-	3.6	1.8	6.48	㎡	1	b	6.48	
5	구	망상균열	-	3.3	1.8	5.94	㎡	1	b	5.94	
6	구	균열	0.2	2.4	-	2.40	m	1	b	2.40	
7	구	균열	0.1	0.9	-	0.90	m	1	b	0.90	
8	구	균열	0.2	3.5	-	3.50	m	1	b	3.50	
9	구	균열	0.1	1.5	-	1.50	m	1	b	1.50	
10	구	망상균열	-	2.7	1.8	4.86	㎡	1	b	4.86	
11	구	망상균열	-	1.8	1.2	2.16	㎡	1	b	2.16	
12	구	균열	0.2	2.4	-	2.40	m	1	b	2.40	
13	구	균열	0.2	3.5	-	3.50	m	1	b	3.50	
14	구	망상균열	-	4.2	2.4	10.08	㎡	1	b	10.08	
15	구	망상균열	-	4.2	2.4	10.08	㎡	1	b	10.08	
16	구	균열	0.2	2.5	-	2.50	m	1	b	2.50	
17	구	균열부 백태	0.2	1.2	-	1.20	m	1	b	1.20	
18	구	망상균열	-	0.9	1.8	1.62	㎡	1	b	1.62	
19	구	망상균열	-	4.2	2.4	10.08	㎡	1	b	10.08	
20	구	균열	0.2	2.4	-	2.40	m	3	b	7.20	
21	구	도장박리	-	0.1	0.2	0.02	㎡	1	b	0.02	
22	구	도장긁힘	-	0.2	0.3	0.06	㎡	1	b	0.06	
23	구	도장긁힘	-	0.2	0.4	0.08	㎡	1	b	0.08	
24	구	균열	0.2	1.5	-	1.50	m	1	b	1.50

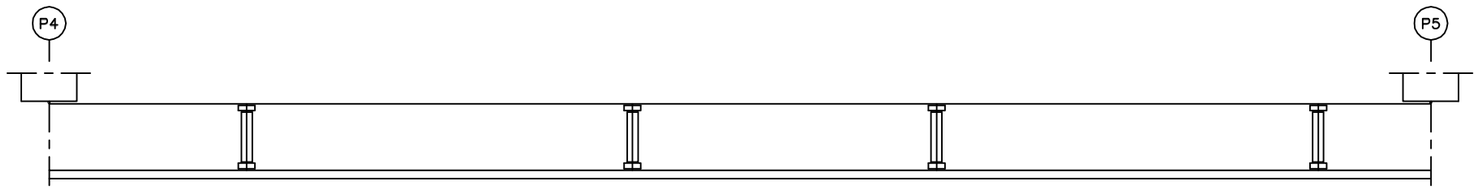
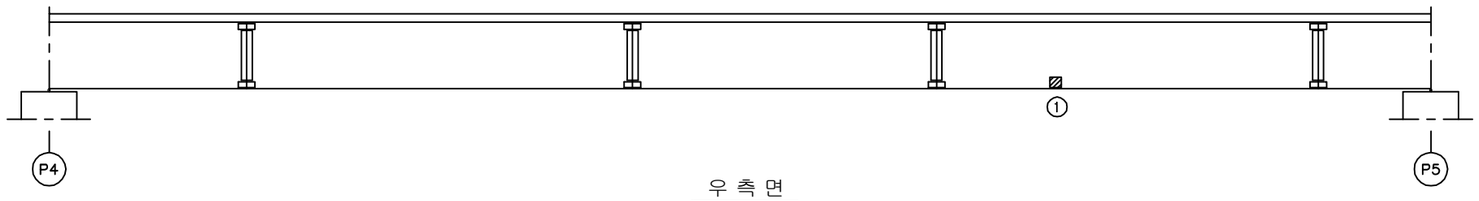
번호	신(N) 구(P)	손상내용	손상현황						결함	손상	비고
			폭	길이	너비	물량	단위	개소	상태	물량	
1	구	도장박리	-	0.1	0.1	0.01	㎡	1	b	0.01	
2											
3											
4											
5											
6											
7											
8											
9											
10											
11											
12											
13											
14											
15											
16											
17											
18											
19											
20											
21											
22											
23											
24											
25											
26											
27											
28											
29											
30											
31											
32											
33											
34											
35											
36											
37											
38											
39											
40											
41											
42

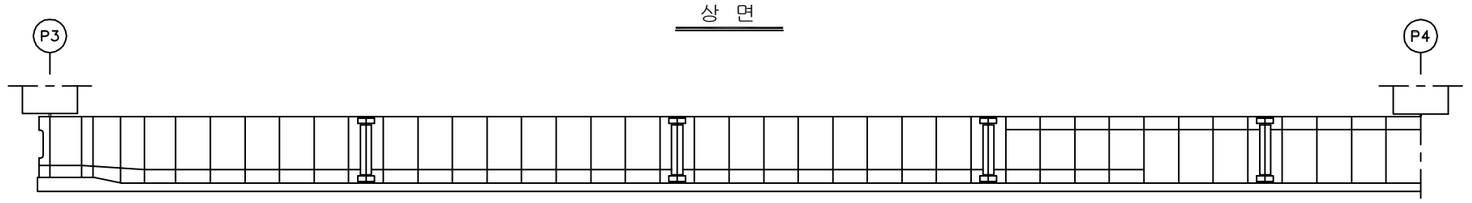
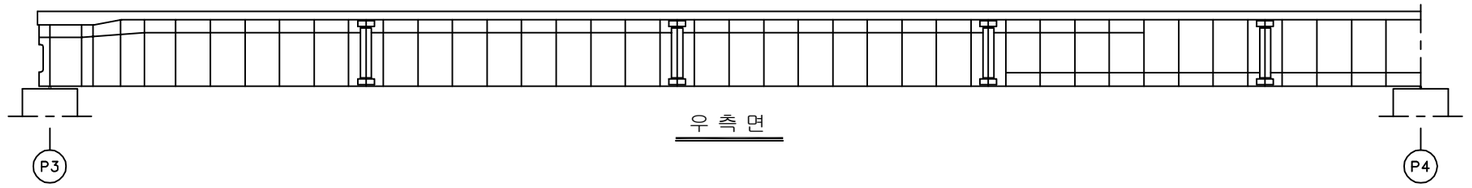
번호	신(N) 구(P)	손상내용	손상현황						결함 상태	손상 물량	비고
			폭	길이	너비	물량	단위	개소			
1	구	도장탄화	-	0.1	0.2	0.02	㎡	2	b	0.04	
2	구	조류배설물 퇴적	-	6.0	2.4	14.40	㎡	1	b	14.40	
3											
4											
5											
6											
7											
8											
9											
10											
11											
12											
13											
14											
15											
16											
17											
18											
19											
20											
21											
22											
23											
24											
25											
26											
27											
28											
29											
30											
31											
32											
33											
34											
35											
36											
37											
38											
39											
40											
41											
42

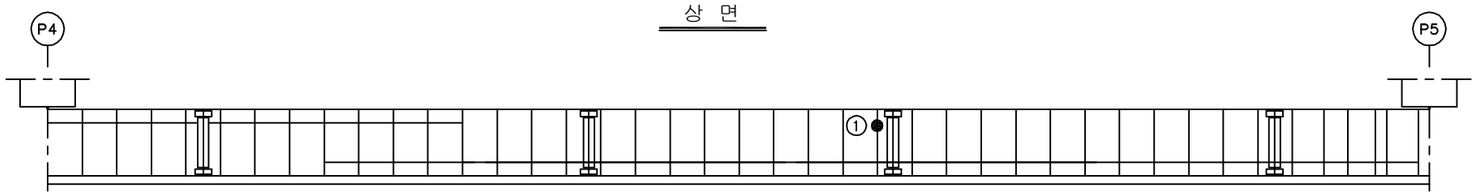
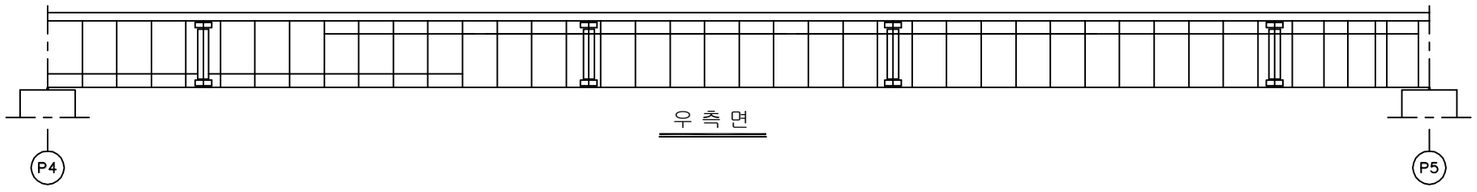
번호	신(N) 구(P)	손상내용	손상현황						결함	손상	비고
			폭	길이	너비	물량	단위	개소	상태	물량	
1	구	용접불량(핀홀)	-	-	-	1.00	EA	1	b	1.00	
2	구	우수유입 흔적	-	0.2	2.2	0.44	㎡	1	b	0.44	
3											
4											
5											
6											
7											
8											
9											
10											
11											
12											
13											
14											
15											
16											
17											
18											
19											
20											
21											
22											
23											
24											
25											
26											
27											
28											
29											
30											
31											
32											
33											
34											
35											
36											
37											
38											
39											
40											
41											
42

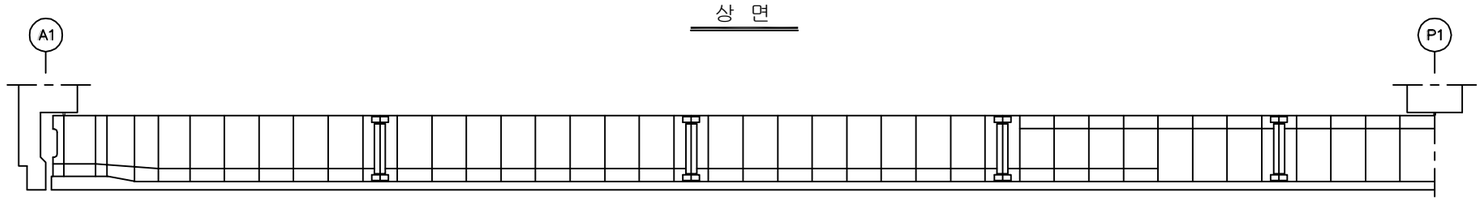
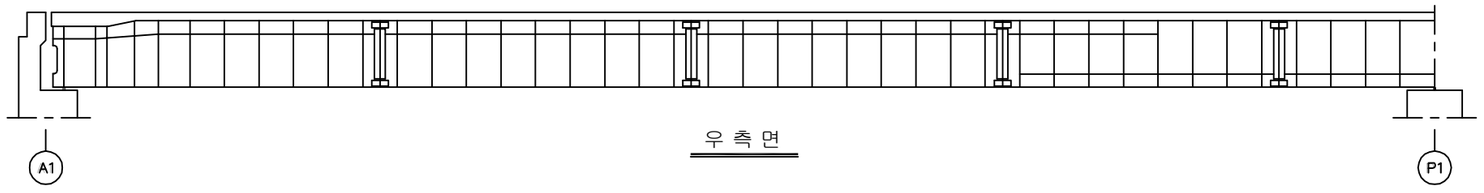
번호	신(N) 구(P)	손상내용	손상현황						결함 상태	손상 물량	비고
			폭	길이	너비	물량	단위	개소			
1	구	우수유입 흔적	-	26.0	1.2	31.20	㎡	1	b	31.20	
2											
3											
4											
5											
6											
7											
8											
9											
10											
11											
12											
13											
14											
15											
16											
17											
18											
19											
20											
21											
22											
23											
24											
25											
26											
27											
28											
29											
30											
31											
32											
33											
34											
35											
36											
37											
38											
39											
40											
41											
42

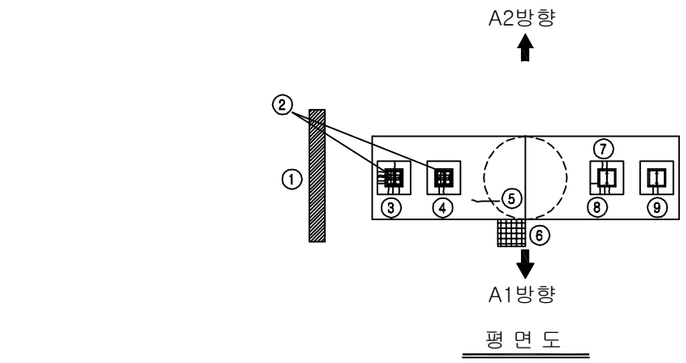
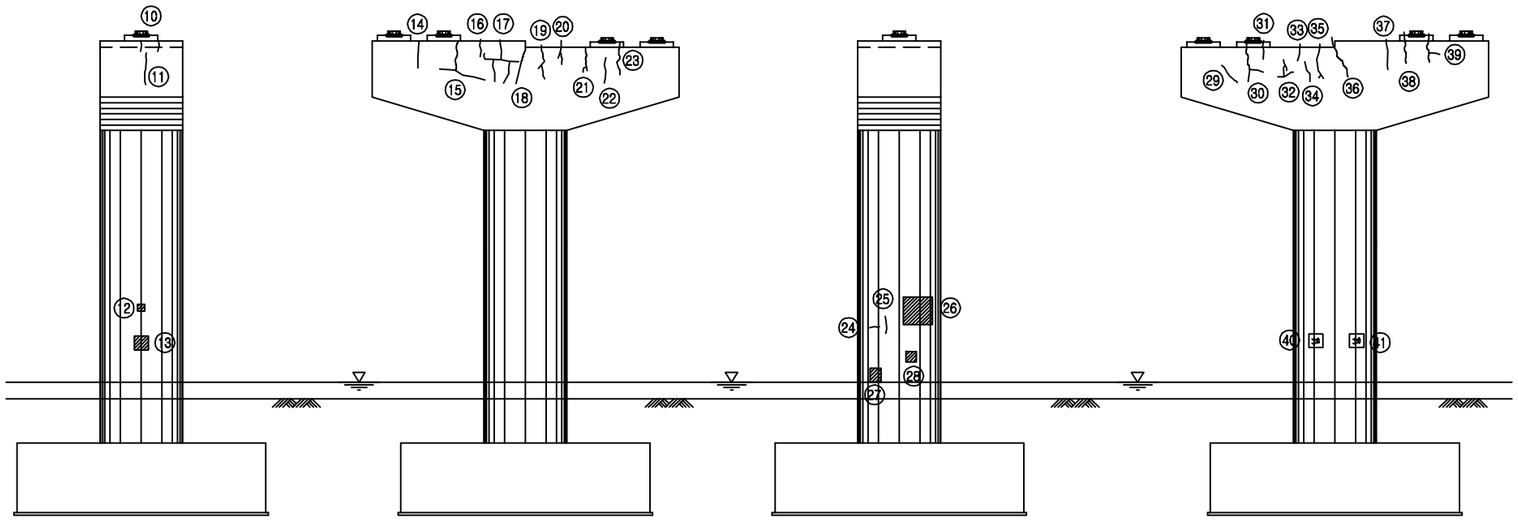
평 면 도

번호	신(N) 구(P)	손상내용	손상현황						결함 상태	손상 물량	비고
			폭	길이	너비	물량	단위	개소			
1	구	점검로 폐 콘크리트 퇴적	-	4.0	0.5	2.00	㎡	1	b	2.00	
2	구	받침 몰탈 균열	0.1	0.2	-	0.20	m	9	b	1.80	
3	구	고무재 탈락	-	-	-	1.00	EA	2	b	2.00	
4	구	받침 몰탈 균열	0.1	0.2	-	0.20	m	2	b	0.40	
5	구	균열	0.3	1.5	-	1.50	m	1	c	1.50	
6	구	점검로 발판 파손	-	0.2	0.2	0.04	㎡	1	b	0.04	
7	구	받침 몰탈 균열	0.2	0.2	-	0.20	m	2	b	0.40	
8	구	받침 몰탈 균열	0.1	0.2	-	0.20	m	4	b	0.80	
9	구	받침 몰탈 균열	0.1	0.2	-	0.20	m	2	b	0.40	
10	구	균열	0.1	0.3	-	0.30	m	2	b	0.60	
11	구	균열	0.1	0.8	-	0.80	m	1	b	0.80	
12	구	박리	-	0.2	0.2	0.04	㎡	1	b	0.04	
13	구	박리	-	0.4	0.4	0.16	㎡	1	b	0.16	
14	구	균열	0.2	0.8	-	0.80	m	1	b	0.80	
15	구	균열	0.2	2.5	-	2.50	m	1	b	2.50	
16	구	균열	0.2	0.4	-	0.40	m	1	b	0.40	
17	구	균열	0.2	3.8	-	3.80	m	1	b	3.80	
18	구	균열	0.3	1.5	-	1.50	m	1	c	1.50	
19	구	균열	0.2	1.5	-	1.50	m	1	b	1.50	
20	구	균열	0.3	1.6	-	1.60	m	1	c	1.60	
21	구	균열	0.3	0.9	-	0.90	m	1	c	0.90	
22	구	균열	0.2	0.8	-	0.80	m	1	b	0.80	
23	구	균열	0.2	1.1	-	1.10	m	1	b	1.10	
24	구	균열	0.2	0.3	-	0.30	m	1	b	0.30

25	구	균열	0.1	0.4	-	0.40	m	1	b	0.40	
26	구	박리	-	1.2	1.2	1.44	㎡	1	b	1.44	
27	구	박리	-	0.3	0.3	0.09	㎡	1	b	0.09	
28	구	박리	-	0.3	0.3	0.09	㎡	1	b	0.09	
29	구	균열	0.1	0.5	-	0.50	m	1	b	0.50	
30	구	균열	0.2	1.6	-	1.60	m	1	b	1.60	
31	구	균열	0.1	0.6	-	0.60	m	1	b	0.60	
32	구	균열	0.2	1.3	-	1.30	m	1	b	1.30	
33	구	균열	0.2	0.6	-	0.60	m	1	b	0.60	
34	구	균열	0.1	0.6	-	0.60	m	1	b	0.60	
35	구	균열	0.2	1.5	-	1.50	m	1	b	1.50	
36	구	균열	0.2	1.5	-	1.50	m	1	b	1.50	
37	구	균열	0.2	1.0	-	1.00	m	1	b	1.00	
38	구	균열	0.2	1.0	-	1.00	m	1	b	1.00	
39	구	균열	0.2	1.5	-	1.50	m	1	b	1.50	
40	구	망상균열	-	0.4	0.4	0.16	㎡	1	b	0.16	
41	구	망상균열	-	0.4	0.4	0.16	㎡	1	b	0.16	
42

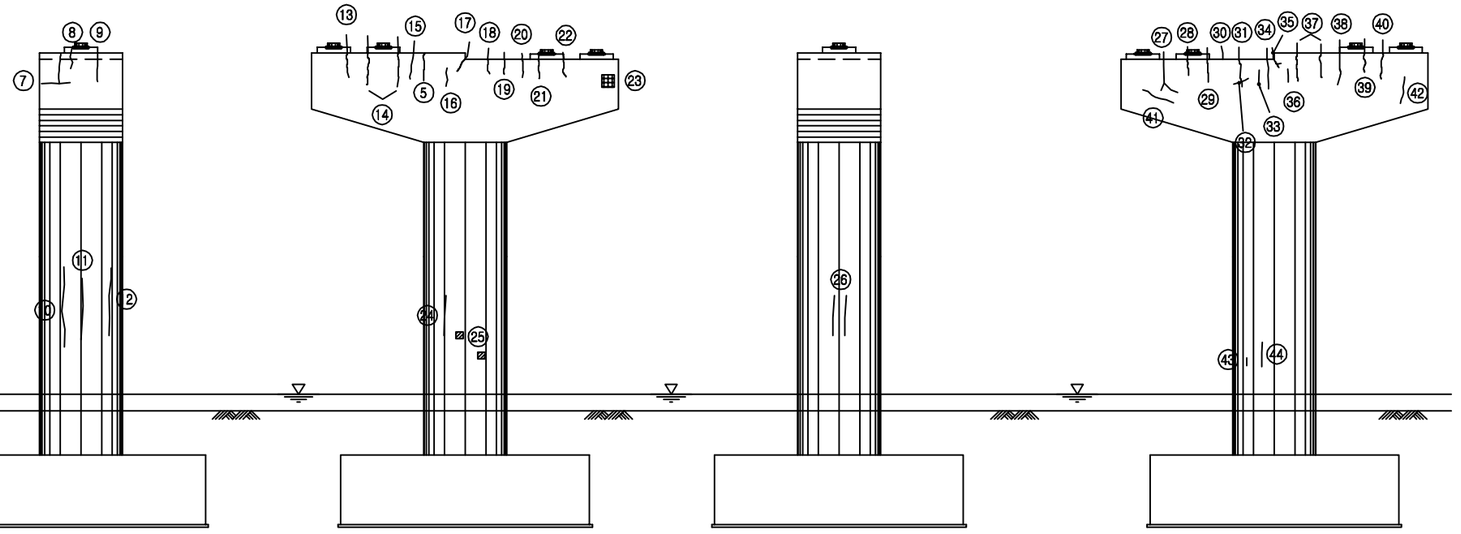
평 면 도

번호	신(N) 구(P)	손상내용	손상현황						결함 상태	손상 물량	비고
			폭	길이	너비	물량	단위	개소			
1	구	받침 몰탈 균열	0.2	0.2	-	0.20	m	11	b	2.20	
2	구	균열	0.3	1.0	-	1.00	m	3	c	3.00	
3	구	균열	0.1	0.5	-	0.50	m	3	b	1.50	
4	구	받침 몰탈 균열	0.2	0.2	-	0.20	m	2	b	0.40	
5	구	균열	0.3	2.0	-	2.00	m	1	c	2.00	
6	구	균열	0.2	0.4	-	0.40	m	1	b	0.40	
7	구	균열	0.2	1.5	-	1.50	m	1	b	1.50	
8	구	균열	0.1	0.6	-	0.60	m	1	b	0.60	
9	구	균열	0.3	0.9	-	0.90	m	1	c	0.90	
10	구	균열	0.2	2.0	-	2.00	m	1	b	2.00	
11	구	균열	0.2	1.8	-	1.80	m	1	b	1.80	
12	구	균열	0.2	2.0	-	2.00	m	1	b	2.00	
13	구	균열	0.3	1.8	-	1.80	m	1	c	1.80	
14	구	균열	0.3	2.0	-	2.00	m	2	c	4.00	
15	구	균열	0.2	1.2	-	1.20	m	1	b	1.20	
16	구	균열	0.1	0.6	-	0.60	m	1	b	0.60	
17	구	균열	0.3	1.0	-	1.00	m	1	c	1.00	
18	구	균열	0.2	0.8	-	0.80	m	1	b	0.80	
19	구	균열	0.2	0.6	-	0.60	m	1	b	0.60	
20	구	균열	0.2	1.0	-	1.00	m	1	b	1.00	
21	구	균열	0.2	0.7	-	0.70	m	1	b	0.70	
22	구	균열	0.2	0.8	-	0.80	m	1	b	0.80	
23	구	파손	-	0.1	0.1	0.01	㎡	1	b	0.01	
24	구	균열	0.2	1.2	-	1.20	m	1	b	1.20	
25	구	박리	-	0.2	0.2	0.04	㎡	2	b	0.08

26	구	균열	0.1	1.2	-	1.20	m	2	b	2.40	
27	구	균열	0.2	1.8	-	1.80	m	1	b	1.80	
28	구	균열	0.2	1.0	-	1.00	m	1	b	1.00	
29	구	균열	0.2	1.5	-	1.50	m	1	b	1.50	
30	구	균열	0.2	0.4	-	0.40	m	1	b	0.40	
31	구	균열	0.3	1.7	-	1.70	m	1	c	1.70	
32	구	균열	0.1	0.5	-	0.50	m	1	b	0.50	
33	구	균열	0.1	0.6	-	0.60	m	1	b	0.60	
34	구	균열	0.3	1.5	-	1.50	m	1	c	1.50	
35	구	균열	0.3	1.2	-	1.20	m	1	c	1.20	
36	구	균열	0.1	0.4	-	0.40	m	1	b	0.40	
37	구	균열	0.3	1.5	-	1.50	m	2	c	3.00	
38	구	균열	0.3	1.8	-	1.80	m	1	c	1.80	
39	구	균열	0.3	1.5	-	1.50	m	1	c	1.50	
40	구	균열	0.3	1.8	-	1.80	m	1	c	1.80	
41	구	균열	0.1	1.5	-	1.50	m	1	b	1.50	
42	구	균열	0.1	1.0	-	1.00	m	1	b	1.00

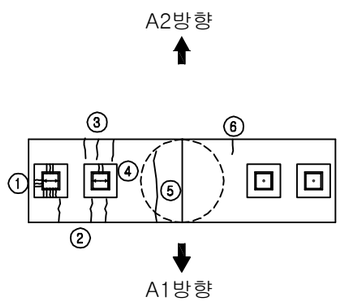
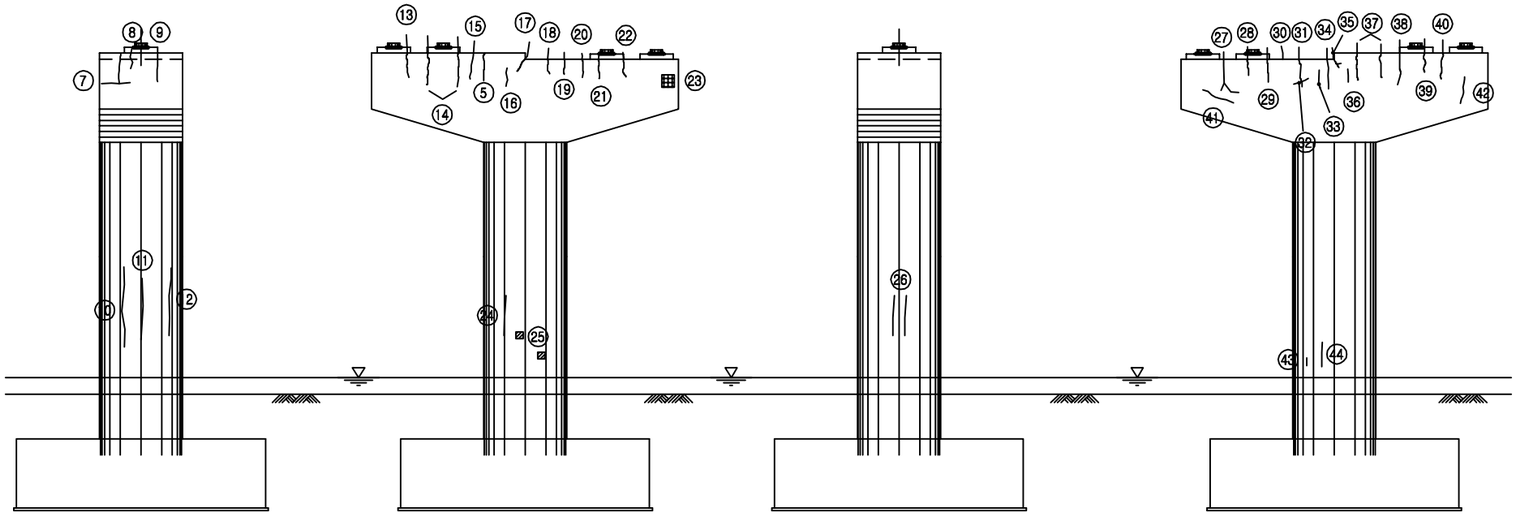
ID : 용평1교(부산) - 교각 - P2 (2/2)

번호	신(N) 구(P)	손상내용	손상현황						결함	손상	비고
			폭	길이	너비	물량	단위	개소	상태	물량	
43	구	균열	0.1	0.2	-	0.20	m	1	b	0.20	
44	구	균열	0.2	0.8	-	0.80	m	1	b	0.80	
45											
46											
47											
48											
49											
50											
51											
52											
53											
54											
55											
56											
57											
58											
59											
60											
61											
62											
63											
64											
65											
66											
67											
68											
69											
70											
71											
72											
73											
74											
75											
76											
77											
78											
79											
80											
81											
82											
83											
84

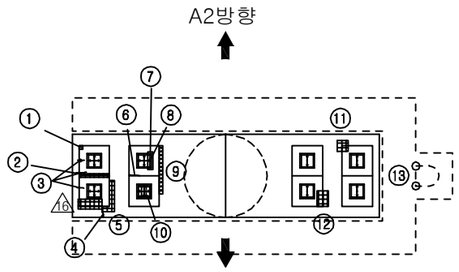
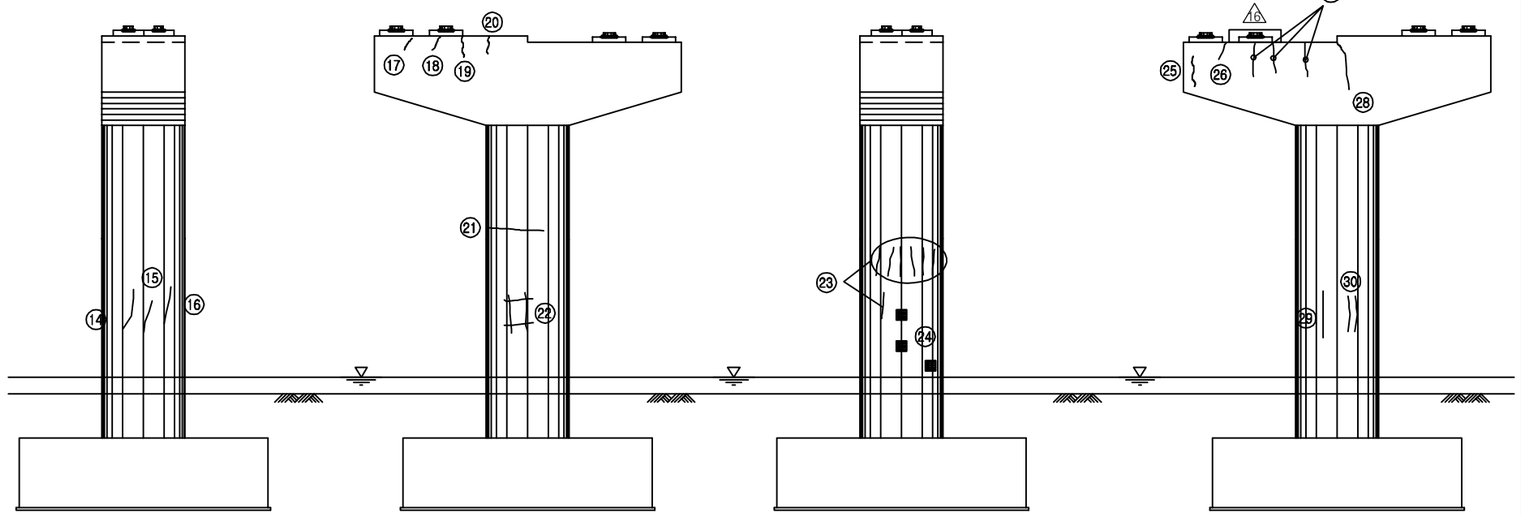
평 면 도

번호	신(N) 구(P)	손상내용	손상현황						결함 상태	손상 물량	비고
			폭	길이	너비	물량	단위	개소			
1	구	받침 콘크리트 재료분리	-	0.1	0.1	0.01	㎡	1	b	0.01	
2	구	이물질/폐 콘크리트 퇴적	-	0.2	0.5	0.10	㎡	1	b	0.10	
3	구	받침 콘크리트 균열	0.2	0.4	-	0.40	m	3	b	1.20	
4	구	균열	0.1	0.4	-	0.40	m	1	b	0.40	
5	구	재료분리	-	0.1	1.3	0.13	㎡	1	b	0.13	
6	구	받침 콘크리트 균열	0.2	0.3	-	0.30	m	1	b	0.30	
7	구	받침 콘크리트 재료분리	-	0.1	2.0	0.20	㎡	1	b	0.20	
8	구	받침장치 인디게이터 탈락	-	-	-	1.00	EA	1	b	1.00	
9	구	받침 콘크리트 철근노출	-	0.1	1.0	0.10	㎡	10	c	1.00	
10	구	고무재 탈락	-	-	-	1.00	EA	1	b	1.00	
11	구	받침 콘크리트 재료분리	-	0.2	0.2	0.04	㎡	1	b	0.04	
12	구	받침 콘크리트 재료분리	-	0.2	0.3	0.06	㎡	1	b	0.06	
13	구	점검사다리 고정볼트 탈락	-	-	-	1.00	EA	2	b	2.00	
14	구	균열	0.2	1.8	-	1.80	m	1	b	1.80	
15	구	균열	0.1	1.0	-	1.00	m	1	b	1.00	
16	구	균열	0.2	1.0	-	1.00	m	1	b	1.00	
17	구	균열	0.1	0.6	-	0.60	m	1	b	0.60	
18	구	균열	0.1	0.4	-	0.40	m	1	b	0.40	
19	구	균열	0.1	0.3	-	0.30	m	1	b	0.30	
20	구	균열	0.1	0.5	-	0.50	m	1	b	0.50	
21	구	균열	0.2	3.0	-	3.00	m	1	b	3.00	
22	구	망상균열	-	1.5	1.5	2.25	㎡	1	b	2.25

23	구	균열	0.2	5.6	-	5.60	m	1	b	5.60	
24	구	박락	-	0.1	0.1	0.01	㎡	3	b	0.03	
25	구	균열	0.1	1.0	-	1.00	m	1	b	1.00	
26	구	균열	0.1	0.6	-	0.60	m	1	b	0.60	
27	구	균열	0.1	1.2	-	1.20	m	3	b	3.60	
28	구	균열	0.1	1.5	-	1.50	m	1	b	1.50	
29	구	균열	0.1	1.5	-	1.50	m	1	b	1.50	
30	구	균열	0.1	0.7	-	0.70	m	2	b	1.40	
31											
32											
33											
34											
35											
36											
37											
38											
39											
40											
41											
42

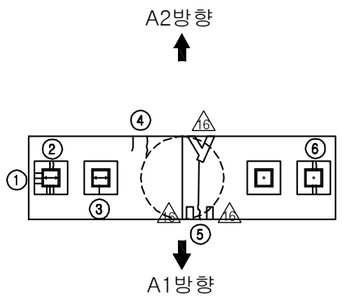
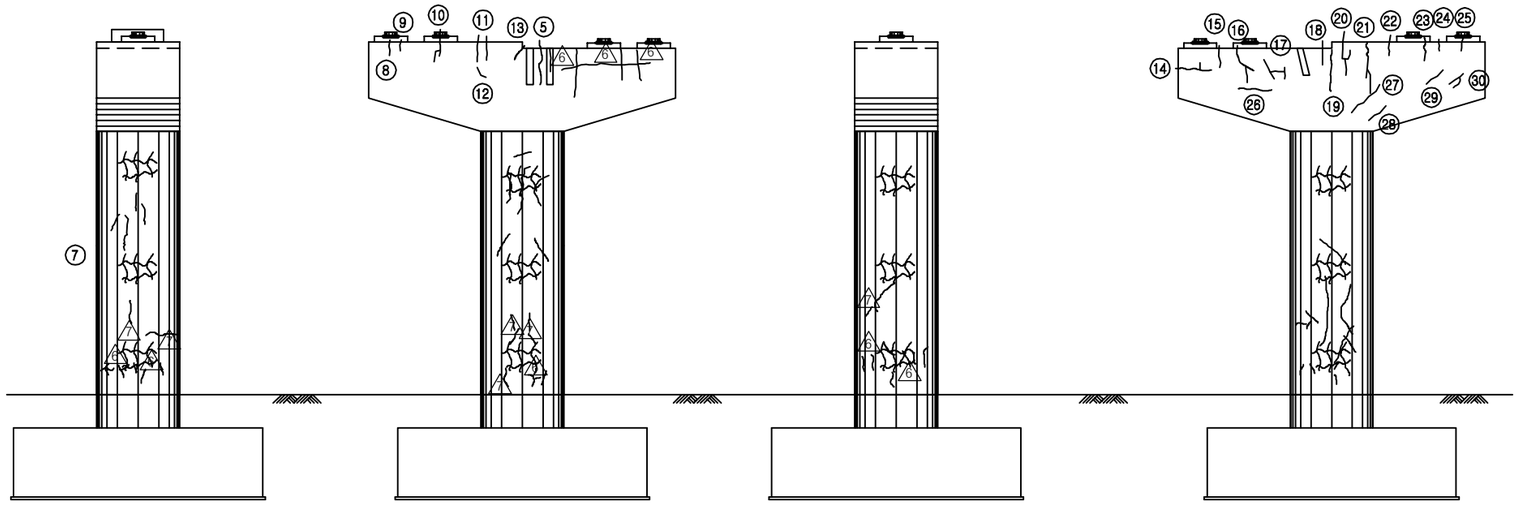
평 면 도

번호	신(N) 구(P)	손상내용	손상현황						결함 상태	손상 물량	비고
			폭	길이	너비	물량	단위	개소			
1	구	받침 몰탈 균열	0.2	0.2	-	0.20	m	3	b	0.60	
2	구	받침 몰탈 균열	0.2	0.2	-	0.20	m	5	b	1.00	
3	구	받침 몰탈 균열	0.2	0.2	-	0.20	m	1	b	0.20	
4	구	균열	0.2	0.6	-	0.60	m	2	b	1.20	
5	구	균열	0.2	3.0	-	3.00	m	1	b	3.00	
6	구	받침 몰탈 균열	0.2	0.2	-	0.20	m	4	b	0.80	
7	구	망상균열	-	9.42	8.4	79.13	㎡	1	b	79.13	
8	구	균열	0.1	0.4	-	0.40	m	1	b	0.40	
9	구	균열	0.1	0.3	-	0.30	m	1	b	0.30	
10	구	균열	0.1	0.9	-	0.90	m	1	b	0.90	
11	구	균열	0.1	0.6	-	0.60	m	2	b	1.20	
12	구	균열	0.1	0.4	-	0.40	m	1	b	0.40	
13	구	균열	0.2	0.6	-	0.60	m	1	b	0.60	
14	구	균열	0.1	1.5	-	1.50	m	1	b	1.50	
15	구	균열	0.2	0.6	-	0.60	m	1	b	0.60	
16	구	균열	0.2	1.5	-	1.50	m	1	b	1.50	
17	구	균열	0.2	1.3	-	1.30	m	1	b	1.30	
18	구	균열	0.2	0.7	-	0.70	m	1	b	0.70	
19	구	균열	0.2	1.2	-	1.20	m	1	b	1.20	
20	구	균열	0.2	1.6	-	1.60	m	1	b	1.60	
21	구	균열	0.2	2.0	-	2.00	m	1	b	2.00	
22	구	균열	0.2	0.6	-	0.60	m	1	b	0.60	
23	구	균열	0.1	0.8	-	0.80	m	1	b	0.80	
24	구	균열	0.1	0.3	-	0.30	m	1	b	0.30	
25	구	균열	0.1	0.3	-	0.30	m	1	b	0.30

26	구	균열	0.1	0.8	-	0.80	m	1	b	0.80	
27	구	균열	0.1	1.0	-	1.00	m	1	b	1.00	
28	구	균열	0.1	0.5	-	0.50	m	1	b	0.50	
29	구	균열	0.1	0.5	-	0.50	m	1	b	0.50	
30	구	균열	0.1	0.6	-	0.60	m	1	b	0.60	
31											
32											
33											
34											
35											
36											
37											
38											
39											
40											
41											
42
