미 사 대 교 (서 울 방 향)

외 관 조 사 망 도

시설물명	미사대교(서울)
용 역 명	2017년 서울춘천고속도로 정밀점검용역(미사대교 등 29개 시설물)
점검기관	(주)에스코알티에스
도 면 명	**미사대교(서울) 교면포장 외관조사망도 (제1경간)**
도면번호	1 / 80

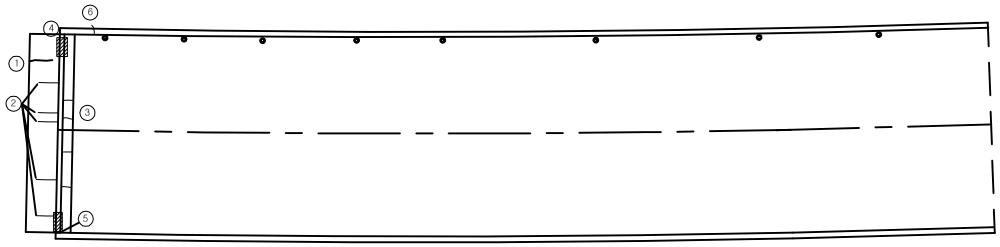
미사대교(서울) 외관조사망도
(교면포장 제1경간)

번호	신구	손상내용	손상규모						비고
			폭	길이	깊이	개소	수량	단위	
1	구	균열(cw=0.2mm)	0.20	1.10		1	1.10	m	후타재
2	구	균열(cw=0.3mm이상)	0.30	1.10		5	5.50	m	후타재
3	구	균열(cw=0.2mm)	0.20	0.40		4	1.60	m	후타재
4	구	녹발생	3.00	0.30		1	0.90	m^2	후타재
5	구	녹발생	1.00	0.30		1	0.30	m^2	후타재
6	구	균열(cw=0.2mm)	0.20	1.10		1	1.10	m	후타재
7									
8									
9									
10									
11									
12									
13									
14									
15									
16									
17									
18									
19									
20									
21									
22									
23									
24									
25									
26									
27									
28									
29									
30									
31									
32									
33									
34									
35									
36									
37									
38									
39									
40

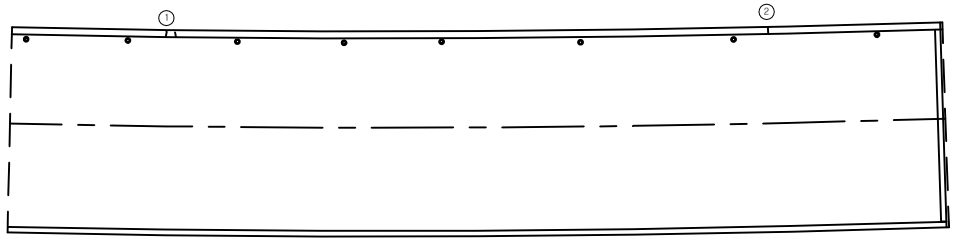
미사대교(서울) 외관조사망도
(교면포장 제2경간)

번호	신구	손상내용	손상규모						비고
			폭	길이	깊이	개소	수량	단위	
1	구	균열(cw=0.2mm)	0.20	0.30		2	0.60	m	
2	구	균열(cw=0.2mm)	0.20	0.50		1	0.50	m	
3									
4									
5									
6									
7									
8									
9									
10									
11									
12									
13									
14									
15									
16									
17									
18									
19									
20									
21									
22									
23									
24									
25									
26									
27									
28									
29									
30									
31									
32									
33									
34									
35									
36									
37									
38									
39									
40

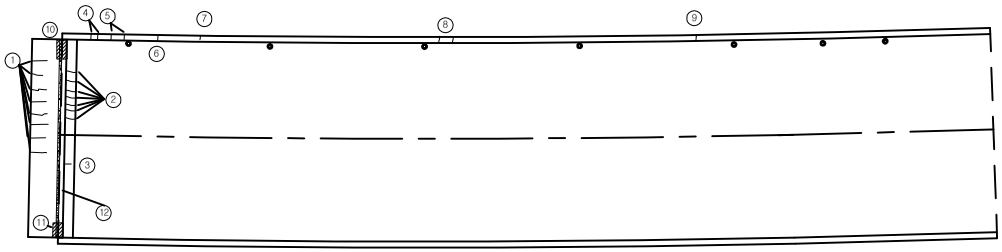
미사대교(서울) 외관조사망도
(교면포장 제3경간)

번호	신구	손상내용	손상규모						비고
			폭	길이	깊이	개소	수량	단위	
1	구	균열(cw=0.2mm)	0.20	0.60		8	4.80	m	후타재
2	구	균열(cw=0.2mm)	0.20	0.60		7	4.20	m	후타재
3	구	균열(cw=0.2mm)	0.20	0.40		1	0.40	m	후타재
4	구	균열(cw=0.2mm)	0.20	0.60		2	1.20	m	
5	구	균열(cw=0.2mm)	0.20	0.70		2	1.40	m	
6	구	균열(cw=0.2mm)	0.20	0.50		1	0.50	m	
7	구	균열(cw=0.2mm)	0.20	0.40		1	0.40	m	
8	구	균열(cw=0.2mm)	0.20	0.50		2	1.00	m	
9	구	균열(cw=0.2mm)	0.20	0.50		1	0.50	m	
10	구	녹발생	3.00	0.30		1	0.90	㎡	
11	구	녹발생	1.00	0.30		1	0.30	㎡	
12	구	토사퇴적	0.10	10.00		1	1.00	㎡	
13									
14									
15									
16									
17									
18									
19									
20									
21									
22									
23									
24									
25									
26									
27									
28									
29									
30									
31									
32									
33									
34									
35									
36									
37									
38									
39									
40

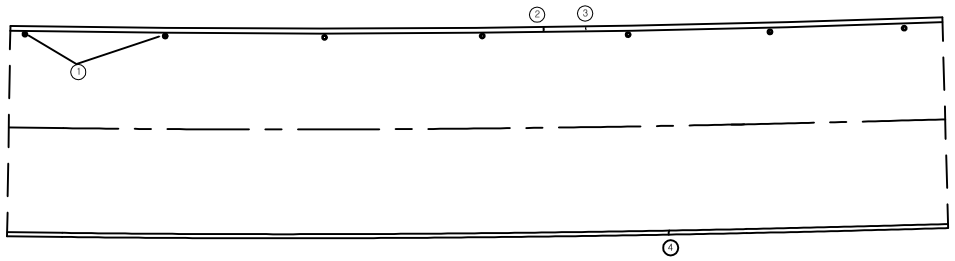
미사대교(서울) 외관조사망도
(교면포장 제4경간)

번호	신구	손상내용	손상규모						비고
			폭	길이	깊이	개소	수량	단위	
1	구	배수구막힘				2	2.00	EA	
2	구	균열(cw=0.2mm)	0.20	0.60		1	0.60	m	
3	구	균열(cw=0.2mm)	0.20	0.40		1	0.40	m	
4	신	균열(cw=0.2mm)	0.20	1.00		1	1.00	m	
5									
6									
7									
8									
9									
10									
11									
12									
13									
14									
15									
16									
17									
18									
19									
20									
21									
22									
23									
24									
25									
26									
27									
28									
29									
30									
31									
32									
33									
34									
35									
36									
37									
38									
39									
40

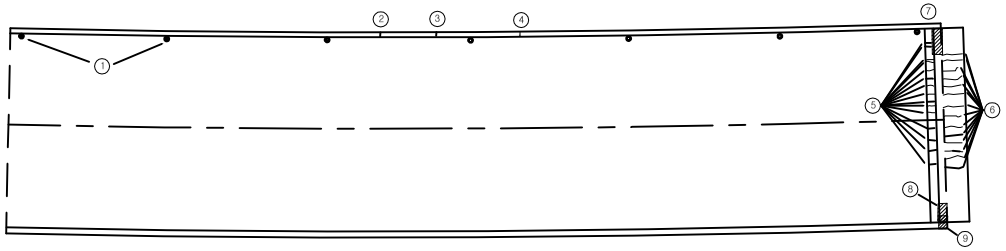
미사대교(서울) 외관조사망도
(교면포장 제5경간)

번호	신구	손상내용	손상규모						비고
			폭	길이	깊이	개소	수량	단위	
1	구	배수구막힘				2	2.00	EA	
2	구	균열(cw=0.2mm)	0.20	0.20		1	0.20	m	
3	구	균열(cw=0.2mm)	0.20	0.30		1	0.30	m	
4	구	균열(cw=0.2mm)	0.20	0.20		1	0.20	m	
5	구	균열(cw=0.3mm이상)	0.30	0.90		15	13.50	m	후타재
6	구	균열(cw=0.3mm이상)	0.30	0.90		14	12.60	m	후타재
7	구	녹발생	1.00	3.00		1	3.00	㎡	
8	구	녹발생	1.00	1.00		1	1.00	㎡	
9	구	차수판 파손				1	1.00	EA	
10									
11									
12									
13									
14									
15									
16									
17									
18									
19									
20									
21									
22									
23									
24									
25									
26									
27									
28									
29									
30									
31									
32									
33									
34									
35									
36									
37									
38									
39									
40

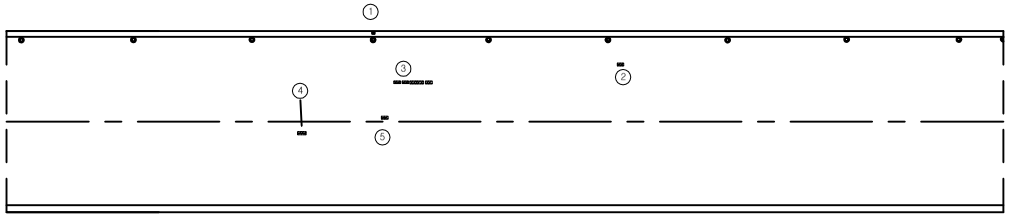
미사대교(서울) 외관조사망도
(교면포장 제6경간)

번호	신구	손상내용	손상규모						비고
			폭	길이	깊이	개소	수량	단위	
1	구	박락	0.40	0.40		1	0.16	㎡	
2	구	긁힘	0.10	0.30		1	0.03	㎡	
3	구	긁힘	0.10	0.10		5	0.05	㎡	
4	구	긁힘	0.10	0.10		1	0.01	㎡	
5	구	긁힘	0.10	0.40		1	0.04	㎡	
6									
7									
8									
9									
10									
11									
12									
13									
14									
15									
16									
17									
18									
19									
20									
21									
22									
23									
24									
25									
26									
27									
28									
29									
30									
31									
32									
33									
34									
35									
36									
37									
38									
39									
40

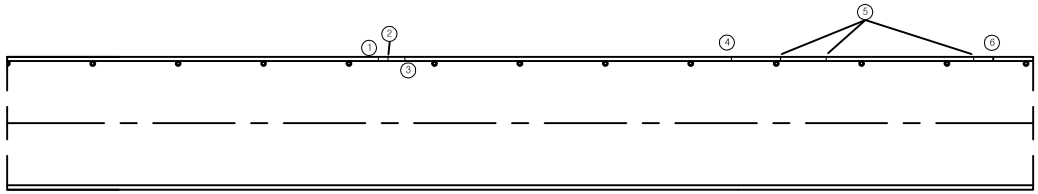
미사대교(서울) 외관조사망도
(교면포장 제7경간)

번호	신구	손상내용	손상규모						비고
			폭	길이	깊이	개소	수량	단위	
1	구	균열(cw=0.2mm)	0.20	1.10		1	1.10	m	
2	구	균열(cw=0.2mm)	0.20	1.30		1	1.30	m	
3	구	균열(cw=0.2mm)	0.20	0.50		1	0.50	m	
4	구	균열(cw=0.3mm이상)	0.30	0.40		1	0.40	m	
5	구	균열(cw=0.2mm)	0.20	0.30		3	0.90	m	
6	구	균열(cw=0.3mm이상)	0.30	0.30		1	0.30	m	
7									
8									
9									
10									
11									
12									
13									
14									
15									
16									
17									
18									
19									
20									
21									
22									
23									
24									
25									
26									
27									
28									
29									
30									
31									
32									
33									
34									
35									
36									
37									
38									
39									
40

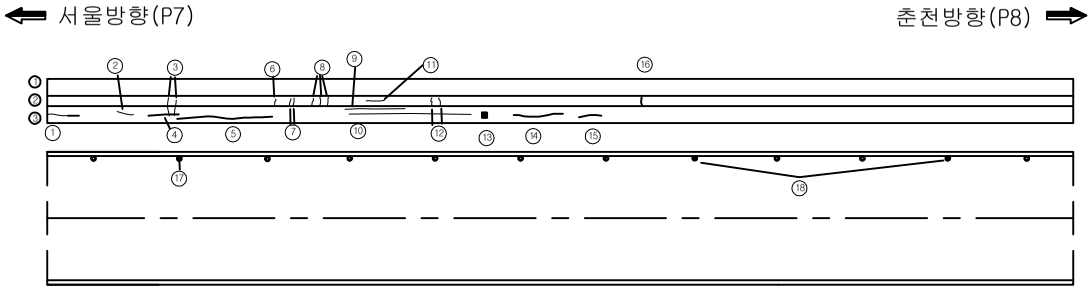
미사대교(서울) 외관조사망도
(교면포장 제8경간)

번호	신구	손상내용	손상규모						비고
			폭	길이	깊이	개소	수량	단위	
1	구	균열(cw=0.2mm)	0.20	18.00		1	18.00	m	
2	구	균열(cw=0.2mm)	0.20	2.00		1	2.00	m	
3	구	균열(cw=0.2mm)	0.20	0.60		2	1.20	m	
4	구	균열(cw=0.2mm)	0.20	1.20		1	1.20	m	
5	구	균열(cw=0.2mm)	0.20	8.00		1	8.00	m	
6	구	균열(cw=0.2mm)	0.20	0.40		1	0.40	m	
7	구	균열(cw=0.2mm)	0.20	0.20		2	0.40	m	
8	구	균열(cw=0.2mm)	0.20	0.20		3	0.60	m	
9	구	균열(cw=0.2mm)	0.20	1.00		1	1.00	m	
10	구	균열(cw=0.2mm)	0.20	4.00		1	4.00	m	
11	구	균열(cw=0.2mm)	0.20	0.60		1	0.60	m	
12	구	균열(cw=0.2mm)	0.20	0.20		2	0.40	m	
13	구	박리	0.30	1.10		1	0.33	㎡	
14	구	균열(cw=0.2mm)	0.20	5.00		1	5.00	m	
15	구	균열(cw=0.2mm)	0.20	1.00		1	1.00	m	
16	구	균열(cw=0.3mm이상)	0.50	0.30		1	0.30	m	
17	구	배수구막힘				1	1.00	EA	
18	구	배수구막힘				2	2.00	EA	
19									
20									
21									
22									
23									
24									
25									
26									
27									
28									
29									
30									
31									
32									
33									
34									
35									
36									
37									
38

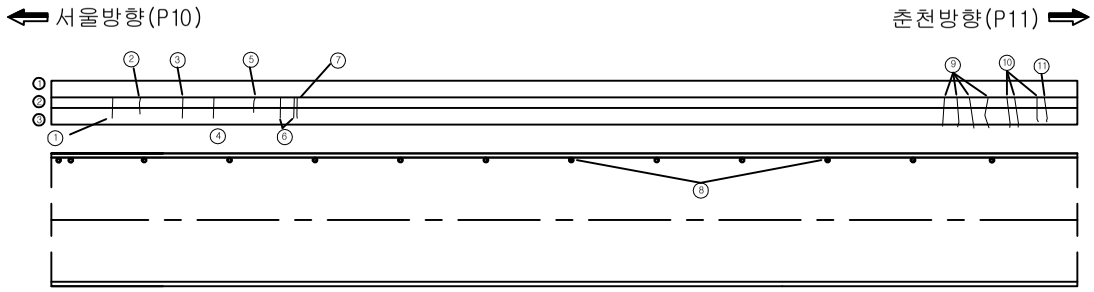
시설물명	미사대교(서울)
용 역 명	2017년 서울춘천고속도로 정밀점검용역(미사대교 등 29개 시설물)
점검기관	(주)에스코알티에스
도 면 명	**미사대교(서울) 교면포장 외관조사망도 (제10경간)**
도면번호	10 / 80

번호	신구	손상내용	손상규모						비고
			폭	길이	깊이	개소	수량	단위	
1	구	균열(cw=0.2mm)	0.20	0.60		1	0.60	m	
2	구	긁힘	1.00	3.00		1	3.00	m²	
3	구	균열(cw=0.2mm)	0.20	0.40		1	0.40	m	
4	구	배수구막힘				1	1.00	EA	
5									
6									
7									
8									
9									
10									
11									
12									
13									
14									
15									
16									
17									
18									
19									
20									
21									
22									
23									
24									
25									
26									
27									
28									
29									
30									
31									
32									
33									
34									
35									
36									
37									
38									
39									
40

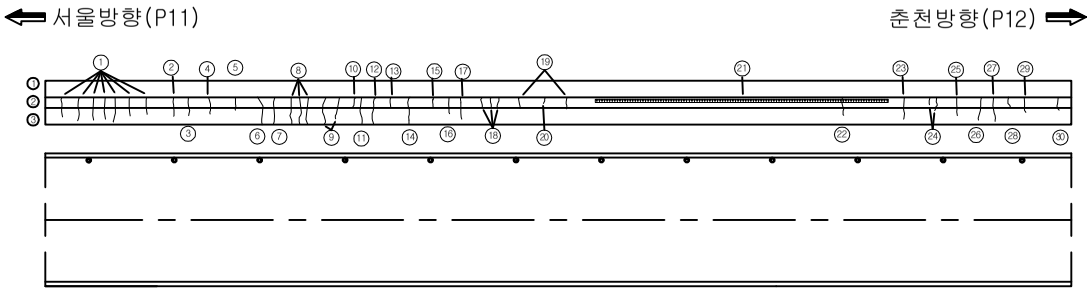
시설물명	미사대교(서울)
용 역 명	2017년 서울춘천고속도로 정밀점검용역(미사대교 등 29개 시설물)
점검기관	(주)에스코알티에스
도 면 명	**미사대교(서울) 교면포장 외관조사망도 (제11경간)**
도면번호	11 / 80

번호	신구	손상내용	손상규모						비고
			폭	길이	깊이	개소	수량	단위	
1	구	균열(cw=0.2mm)	0.20	1.00		1	1.00	m	
2	구	균열(cw=0.2mm)	0.20	0.90		1	0.90	m	
3	구	균열(cw=0.2mm)	0.20	1.00		1	1.00	m	
4	구	균열(cw=0.2mm)	0.20	1.00		1	1.00	m	
5	구	균열(cw=0.2mm)	0.20	0.6		1	0.60	m	
6	구	균열(cw=0.2mm)	0.20	1.0		2	2.00	m	
7	구	균열(cw=0.2mm)	0.20	0.40		1	0.40	m	
8	구	배수구막힘				2	2.00	EA	
9	구	균열(cw=0.2mm)	0.20	1.10		4	4.40	m	
10	구	균열(cw=0.2mm)	0.20	1.10		3	3.30	m	
11	구	균열(cw=0.3mm이상)	0.30	0.90		1	0.90	m	폭 증가
12									
13									
14									
15									
16									
17									
18									
19									
20									
21									
22									
23									
24									
25									
26									
27									
28									
29									
30									
31									
32									
33									
34									
35									
36									
37									
38									
39									
40

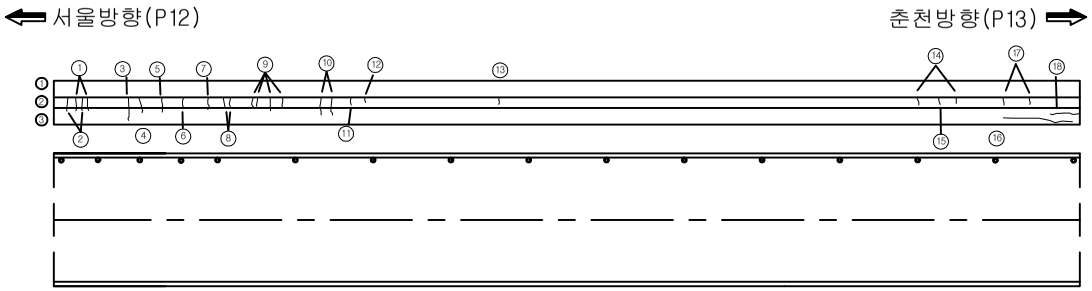
시설물명	미사대교(서울)
용 역 명	2017년 서울춘천고속도로 정밀점검용역(미사대교 등 29개 시설물)
점검기관	(주)에스코알티에스
도 면 명	**미사대교(서울) 교면포장 외관조사망도 (제12경간)**
도면번호	12 / 80

번호	신구	손상내용	손상규모						비고
			폭	길이	깊이	개소	수량	단위	
1	구	균열(cw=0.2mm)	0.20	1.10		7	7.70	m	
2	구	균열(cw=0.2mm)	0.20	0.90		1	0.90	m	
3	구	균열(cw=0.2mm)	0.20	0.80		1	0.80	m	
4	구	균열(cw=0.2mm)	0.20	0.80		1	0.80	m	
5	구	균열(cw=0.2mm)	0.20	0.90		1	0.90	m	
6	구	균열(cw=0.2mm)	0.20	1.10		1	1.10	m	
7	구	균열(cw=0.2mm)	0.20	0.80		1	0.80	m	
8	구	균열(cw=0.2mm)	0.20	1.10		3	3.30	m	
9	구	균열(cw=0.2mm)	0.20	1.10		2	2.20	m	
10	구	균열(cw=0.2mm)	0.20	0.40		1	0.40	m	
11	구	균열(cw=0.2mm)	0.20	1.10		1	1.10	m	
12	구	균열(cw=0.2mm)	0.20	1.00		1	1.00	m	
13	구	균열(cw=0.2mm)	0.20	0.60		1	0.60	m	
14	구	균열(cw=0.2mm)	0.20	1.10		1	1.10	m	
15	구	균열(cw=0.2mm)	0.20	0.40		1	0.40	m	
16	구	균열(cw=0.2mm)	0.20	0.70		1	0.70	m	
17	구	균열(cw=0.2mm)	0.20	0.90		1	0.90	m	
18	구	균열(cw=0.2mm)	0.20	0.60		3	1.80	m	
19	구	균열(cw=0.2mm)	0.20	1.10		2	2.20	m	
20	구	균열(cw=0.2mm)	0.20	0.50		1	0.50	m	
21	구	보수재 들뜸 및 박리	0.2	23.00		1	4.60	m²	
22	구	균열(cw=0.2mm)	0.20	1.10		1	1.10	m	
23	구	균열(cw=0.2mm)	0.20	1.10		1	1.10	m

24	구	균열(cw=0.2mm)	0.20	0.30		2	0.60	m	
25	구	균열(cw=0.2mm)	0.20	0.70		1	0.70	m	
26	구	균열(cw=0.2mm)	0.20	1.1		1	1.10	m	
27	구	균열(cw=0.2mm)	0.20	0.9		1	0.90	m	
28	구	균열(cw=0.2mm)	0.20	0.4		1	0.40	m	
29	구	균열(cw=0.2mm)	0.20	0.6		1	0.60	m	
30	구	균열(cw=0.2mm)	0.20	0.8		1	0.80	m	
31									
32									
33									
34									
35									
36									
37									
38									
39									
40

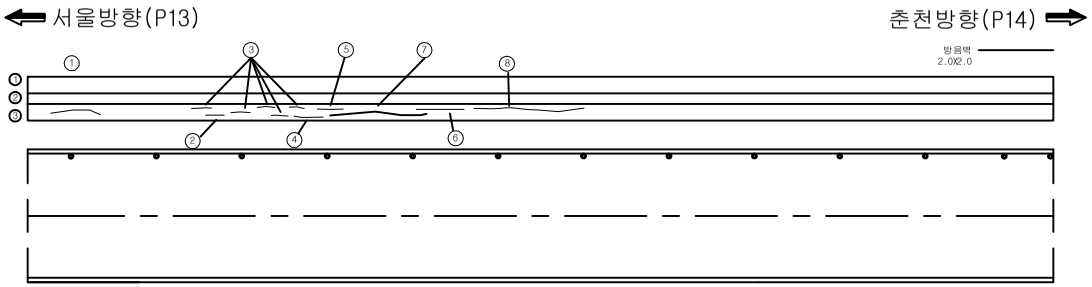
미사대교(서울) 외관조사망도
(교면포장 제14경간)

번호	신구	손상내용	손상규모						비고
			폭	길이	깊이	개소	수량	단위	
1	구	균열(cw=0.2mm)	0.20	4.00		1	4.00	m	
2	구	균열(cw=0.2mm)	0.20	0.80		1	0.80	m	
3	구	균열(cw=0.2mm)	0.20	1.00		5	5.00	m	
4	구	균열(cw=0.2mm)	0.20	3.00		1	3.00	m	
5	구	균열(cw=0.2mm)	0.20	2.00		1	2.00	m	
6	구	균열(cw=0.2mm)	0.20	4.00		1	4.00	m	
7	구	균열(cw=0.2mm)	0.20	7.00		1	7.00	m	
8	구	균열(cw=0.2mm)	0.20	10.00		1	10.00	m	
9	구	균열(cw=0.2mm)	0.20	3.00		1	3.00	m	
10									
11									
12									
13									
14									
15									
16									
17									
18									
19									
20									
21									
22									
23									
24									
25									
26									
27									
28									
29									
30									
31									
32									
33									
34									
35									
36									
37									
38									
39									
40

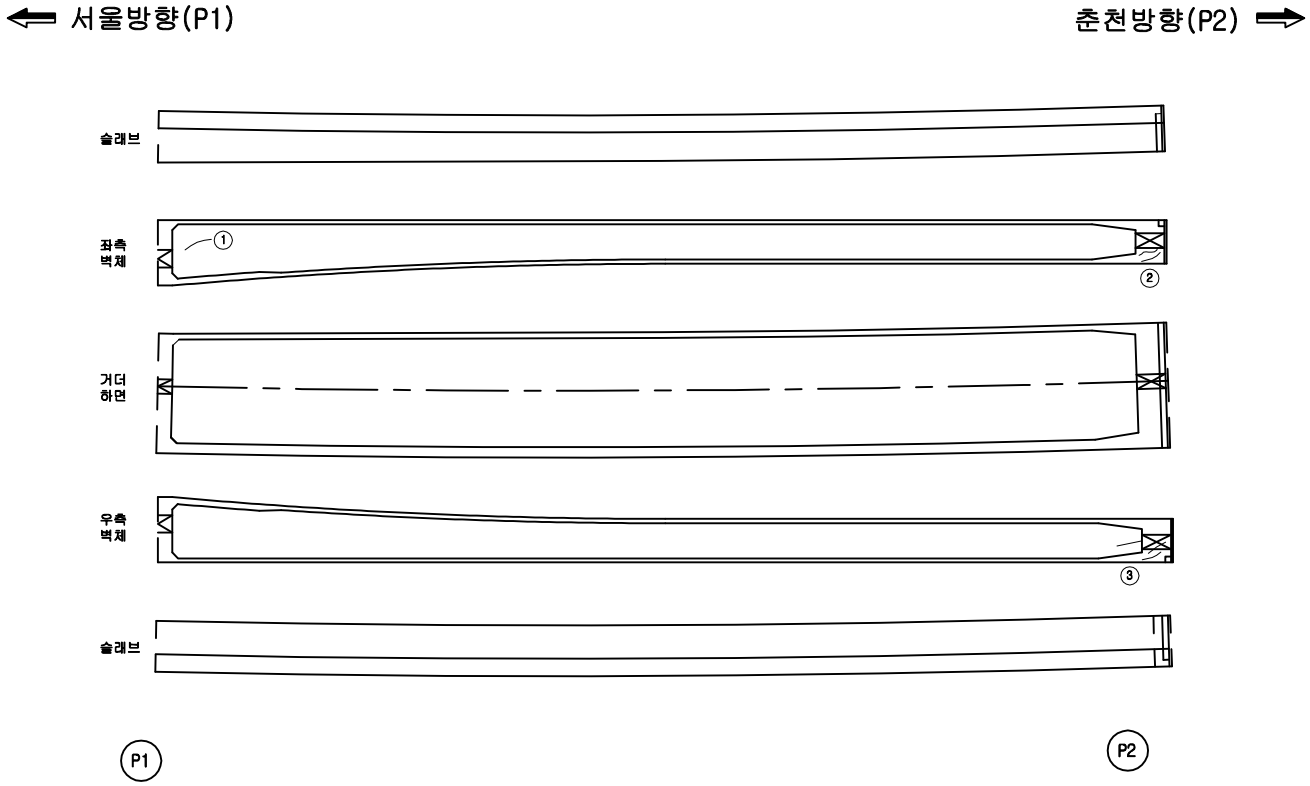
미사대교(서울) 외관조사망도
(거더외부 제2경간)

번호	신구	손상내용	손상규모						비고
			폭	길이	깊이	개소	수량	단위	
1	구	균열(cw=0.2mm)	0.20	1.00		1	1.00	m	좌측벽체
2	구	균열(cw=0.2mm)	0.20	1.00		2	2.00	m	우측벽체
3	구	균열(cw=0.2mm)	0.20	1.00		3	3.00	m	우측벽체
4									
5									
6									
7									
8									
9									
10									
11									
12									
13									
14									
15									
16									
17									
18									
19									
20									
21									
22									
23									
24									
25									
26									
27									
28									
29									
30									
31									
32									
33									
34									
35									
36									
37									
38									
39									
40

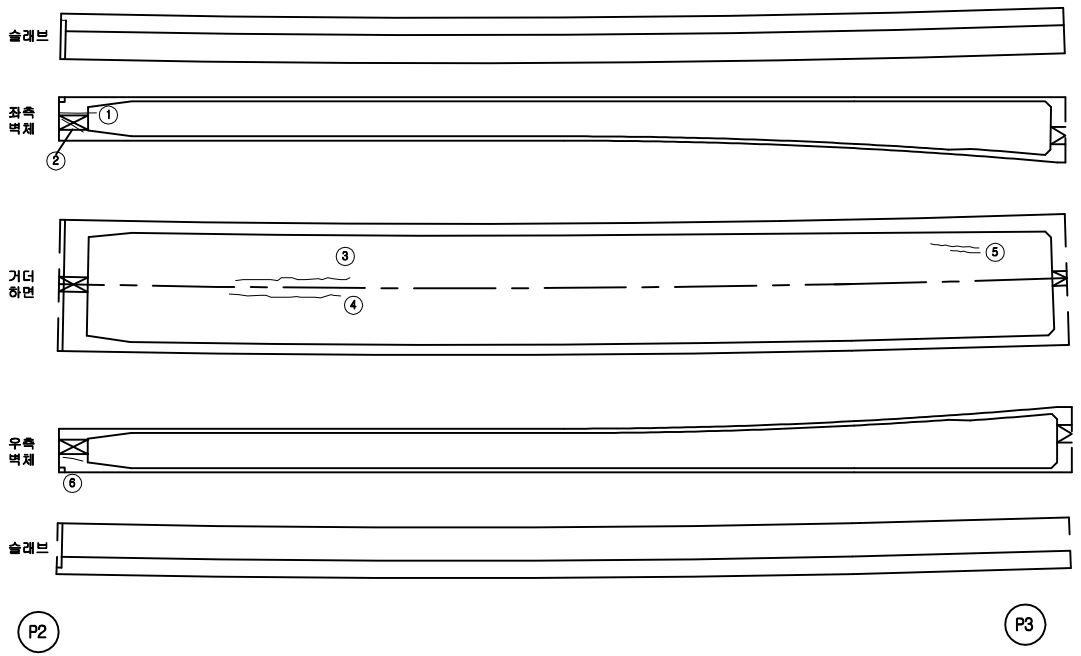
미사대교(서울) 외관조사망도
(거더외부 제3경간)

번호	신구	손상내용	손상규모						비고
			폭	길이	깊이	개소	수량	단위	
1	구	균열(cw=0.2mm)	0.20	1.50		1	1.50	m	좌측벽체
2	구	균열(cw=0.2mm)	0.20	1.00		1	1.00	m	좌측벽체
3	구	균열(cw=0.1mm)	0.10	7.00		1	7.00	m	거더하면
4	구	균열(cw=0.1mm)	0.10	6.80		1	6.80	m	거더하면
5	구	균열(cw=0.1mm)	0.10	3.50		2	7.00	m	거더하면
6	구	균열(cw=0.2mm)	0.20	1.00		1	1.00	m	우측벽체
7									
8									
9									
10									
11									
12									
13									
14									
15									
16									
17									
18									
19									
20									
21									
22									
23									
24									
25									
26									
27									
28									
29									
30									
31									
32									
33									
34									
35									
36									
37									
38									
39									
40

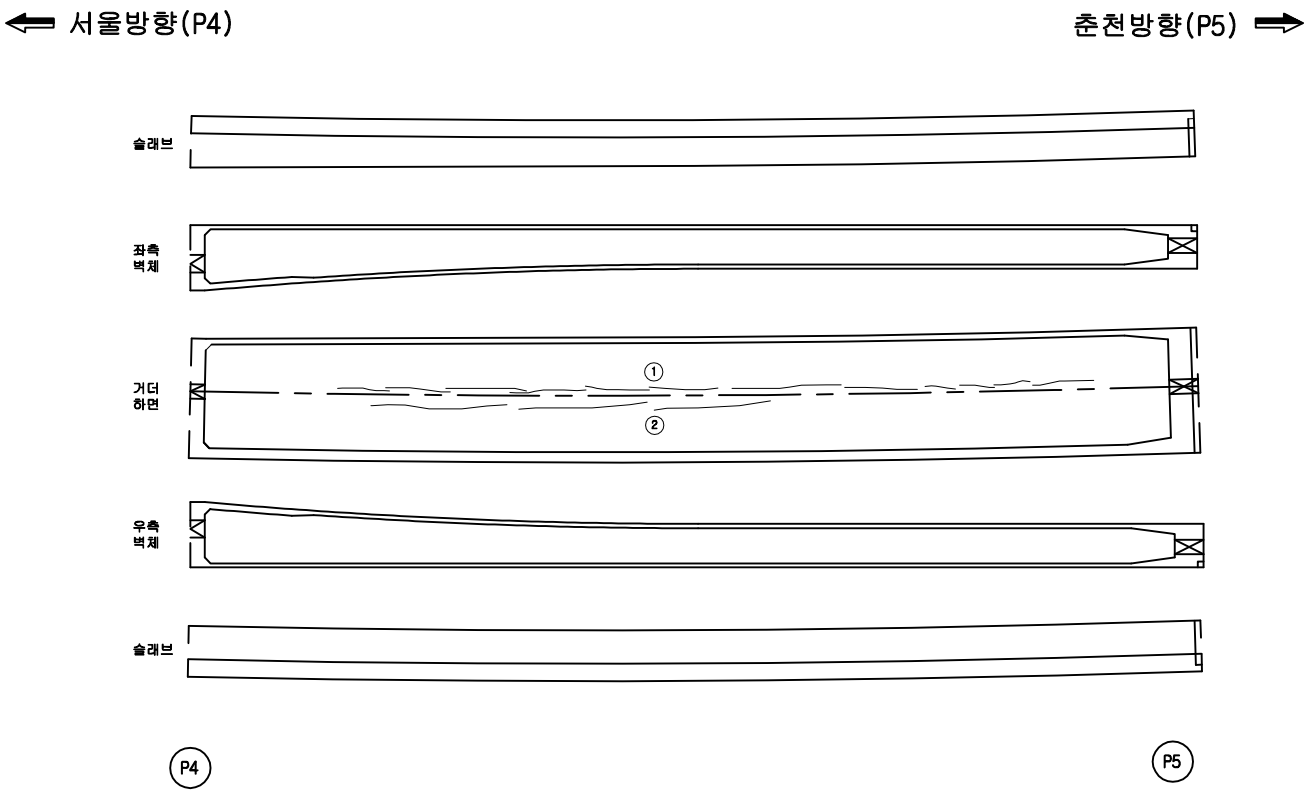
시설물명	미사대교(서울)
용 역 명	2017년 서울춘천고속도로 정밀점검용역(미사대교 등 29개 시설물)
점검기관	(주)에스코알티에스
도 면 명	**미사대교(서울) 거더외부 외관조사망도 (제4경간)**
도면번호	19 / 80

번호	신구	손상내용	손상규모						비고
			폭	길이	깊이	개소	수량	단위	
1	구	균열(cw=0.1mm)	0.10	2.00		1	2.00	m	좌측벽체
2	구	균열(cw=0.1mm)	0.10	2.50		6	15.00	m	거더하면
3	구	균열(cw=0.1mm)	0.10	14.60		6	87.60	m	거더하면
4	구	균열(cw=0.1mm)	0.10	2.20		6	13.20	m	거더하면
5									
6									
7									
8									
9									
10									
11									
12									
13									
14									
15									
16									
17									
18									
19									
20									
21									
22									
23									
24									
25									
26									
27									
28									
29									
30									
31									
32									
33									
34									
35									
36									
37									
38									
39									
40

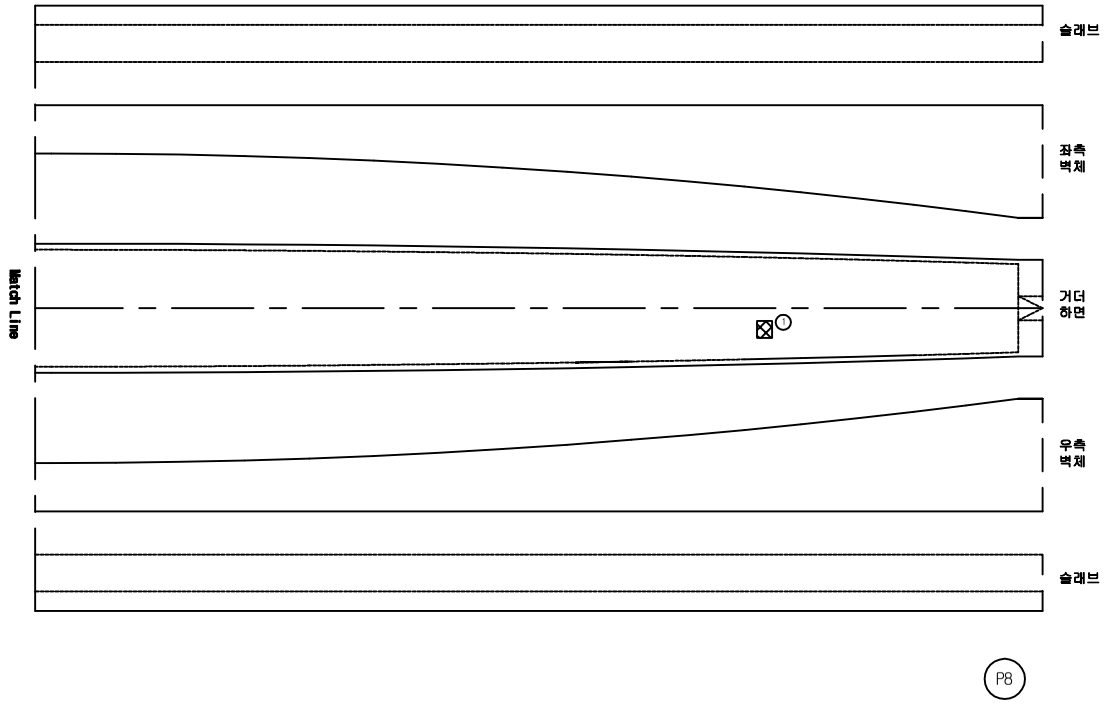
미사대교(서울) 외관조사망도
(거더외부 제8-2경간)

번호	신구	손상내용	손상규모						비고
			폭	길이	깊이	개소	수량	단위	
1	신	파손	0.10	0.10		1	0.01	㎡	거더하면
2									
3									
4									
5									
6									
7									
8									
9									
10									
11									
12									
13									
14									
15									
16									
17									
18									
19									
20									
21									
22									
23									
24									
25									
26									
27									
28									
29									
30									
31									
32									
33									
34									
35									
36									
37									
38									
39									
40

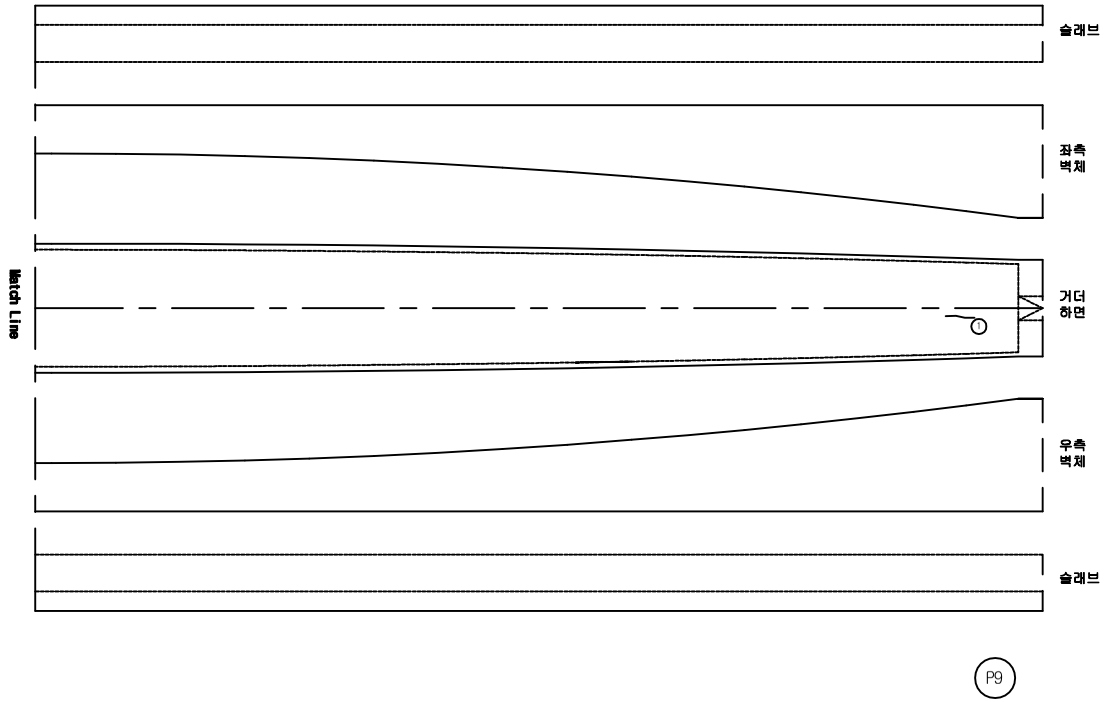
미사대교(서울) 외관조사망도
(거더외부 제9-2경간)

번호	신구	손상내용	손상규모						비고
			폭	길이	깊이	개소	수량	단위	
1	신	균열(cw=0.1mm)	0.10	0.50		1	0.50	m	거더하면
2									
3									
4									
5									
6									
7									
8									
9									
10									
11									
12									
13									
14									
15									
16									
17									
18									
19									
20									
21									
22									
23									
24									
25									
26									
27									
28									
29									
30									
31									
32									
33									
34									
35									
36									
37									
38									
39									
40

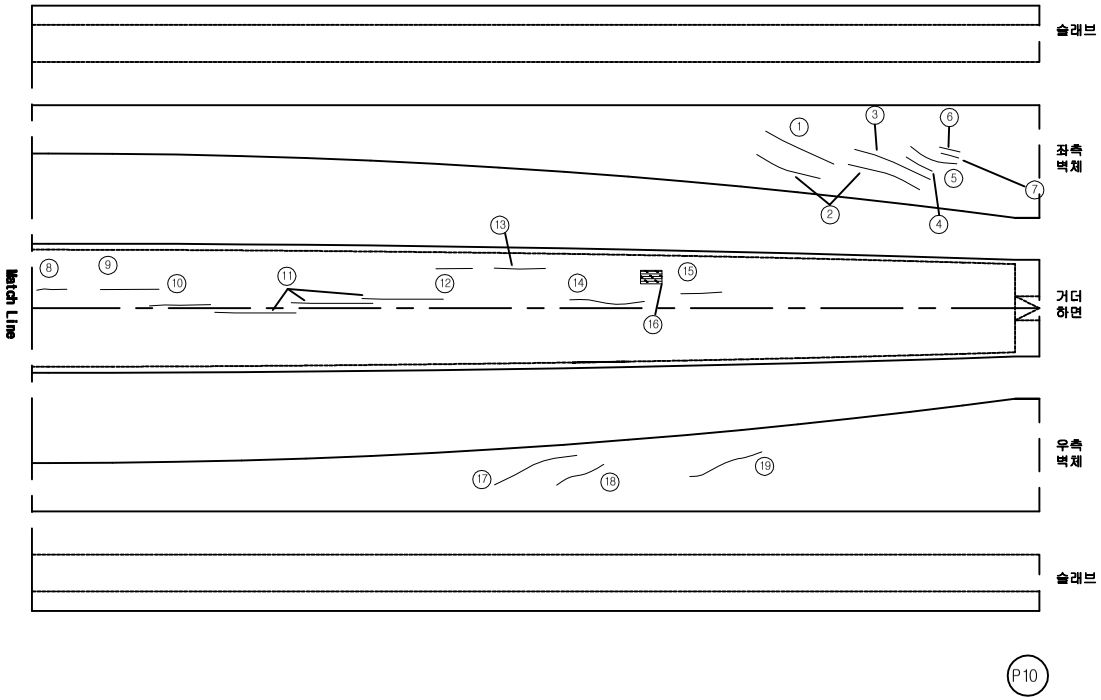
시설물명	미사대교(서울)
용 역 명	2017년 서울춘천고속도로 정밀점검용역(미사대교 등 29개 시설물)
점검기관	(주)에스코알티에스
도 면 명	**미사대교(서울) 거더외부 외관조사망도 (제10-1경간)**
도면번호	28 / 80

번호	신구	손상내용	손상규모						비고
			폭	길이	깊이	개소	수량	단위	
1	구	균열(cw=0.3mm이상)	0.30	3.00		2	6.00	m	좌측벽체
2	구	균열(cw=0.2mm)	0.20	1.00		1	1.00	m	좌측벽체
3	구	균열(cw=0.2mm)	0.20	2.00		1	2.00	m	거더하면
4	구	균열(cw=0.3mm이상)	0.30	4.00		1	4.00	m	거더하면
5	구	균열(cw=0.2mm)	0.20	3.00		1	3.00	m	거더하면
6	구	균열(cw=0.2mm)	0.20	2.00		1	2.00	m	거더하면
7	구	균열(cw=0.2mm)	0.20	2.00		1	2.00	m	거더하면
8	구	균열(cw=0.3mm이상)	0.30	2.00		2	4.00	m	우측벽체
9	구	균열(cw=0.2mm)	0.20	2.00		1	2.00	m	우측벽체
10									
11									
12									
13									
14									
15									
16									
17									
18									
19									
20									
21									
22									
23									
24									
25									
26									
27									
28									
29									
30									
31									
32									
33									
34									
35									
36									
37									
38									
39									
40

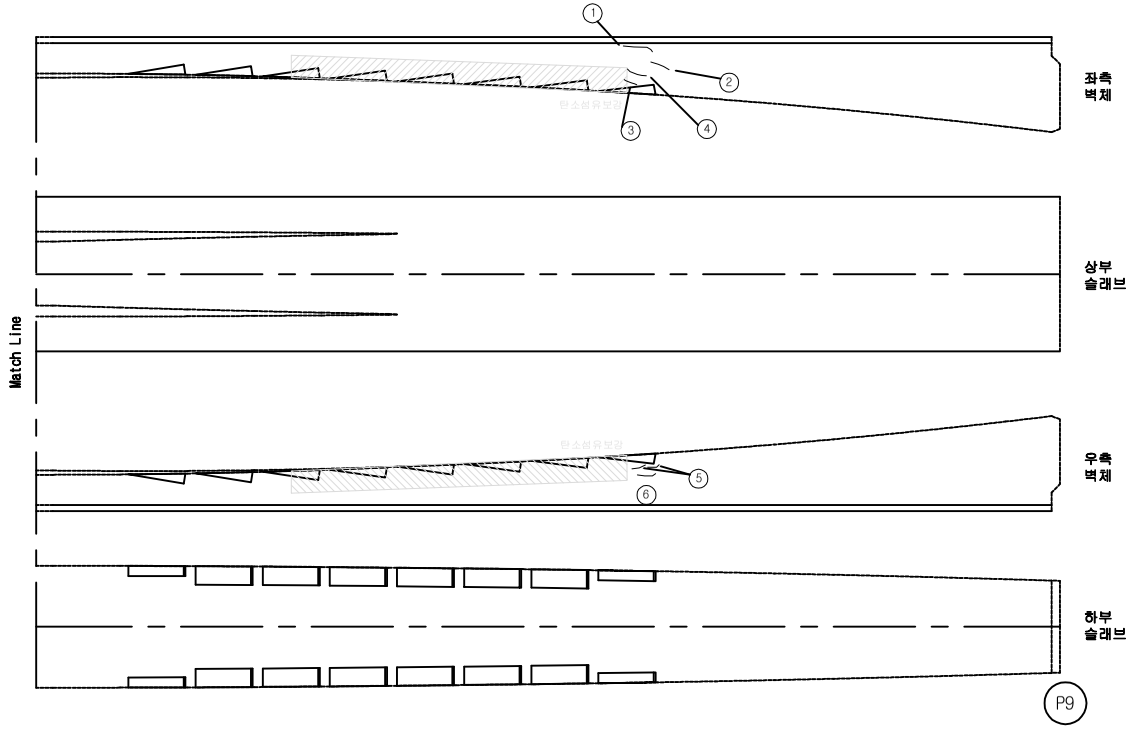
미사대교(서울) 외관조사망도
(거더내부 제9-2경간)

번호	신구	손상내용	손상규모						비고
			폭	길이	깊이	개소	수량	단위	
1	구	균열(cw=0.1mm)	0.10	0.90		1	0.90	m	좌측벽체
2	구	균열(cw=0.1mm)	0.10	0.80		1	0.80	m	좌측벽체
3	구	균열(cw=0.2mm)	0.20	0.70		1	0.70	m	좌측벽체
4	구	균열(cw=0.2mm)	0.20	0.80		1	0.80	m	좌측벽체
5	구	균열(cw=0.1mm)	0.10	0.70		2	1.40	m	우측벽체
6	구	균열(cw=0.1mm)	0.10	0.80		1	0.80	m	우측벽체
7									
8									
9									
10									
11									
12									
13									
14									
15									
16									
17									
18									
19									
20									
21									
22									
23									
24									
25									
26									
27									
28									
29									
30									
31									
32									
33									
34									
35									
36									
37									
38									
39									
40

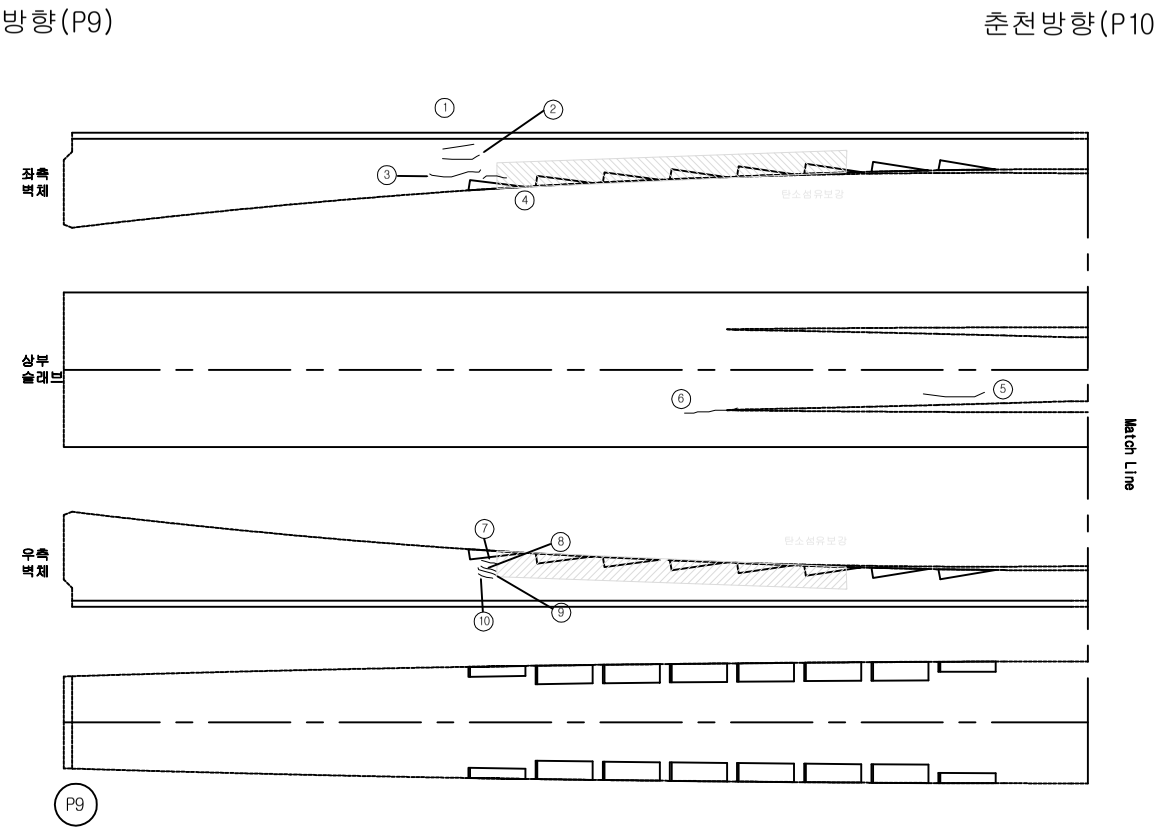
미사대교(서울) 외관조사망도
(거더내부 제10-1경간)

번호	신구	손상내용	손상규모						비고
			폭	길이	깊이	개소	수량	단위	
1	구	균열(cw=0.1mm)	0.10	0.80		1	0.80	m	좌측벽체
2	구	균열(cw=0.1mm)	0.10	0.70		1	0.70	m	좌측벽체
3	구	균열(cw=0.2mm)	0.20	1.50		1	1.50	m	좌측벽체
4	구	균열(cw=0.2mm)	0.20	0.70		1	0.70	m	좌측벽체
5	구	균열(cw=0.1mm)	0.10	2.00		1	2.00	m	상면
6	구	균열(cw=0.1mm)	0.10	2.00		1	2.00	m	상면
7	구	균열(cw=0.3mm이상)	0.30	1.50		1	1.50	m	우측벽체
8	구	균열(cw=0.1mm)	0.10	1.00		1	1.00	m	우측벽체
9	구	균열(cw=0.1mm)	0.10	1.50		1	1.50	m	우측벽체
10	구	균열(cw=0.1mm)	0.10	1.20		1	1.20	m	우측벽체
11									
12									
13									
14									
15									
16									
17									
18									
19									
20									
21									
22									
23									
24									
25									
26									
27									
28									
29									
30									
31									
32									
33									
34									
35									
36									
37									
38									
39									
40

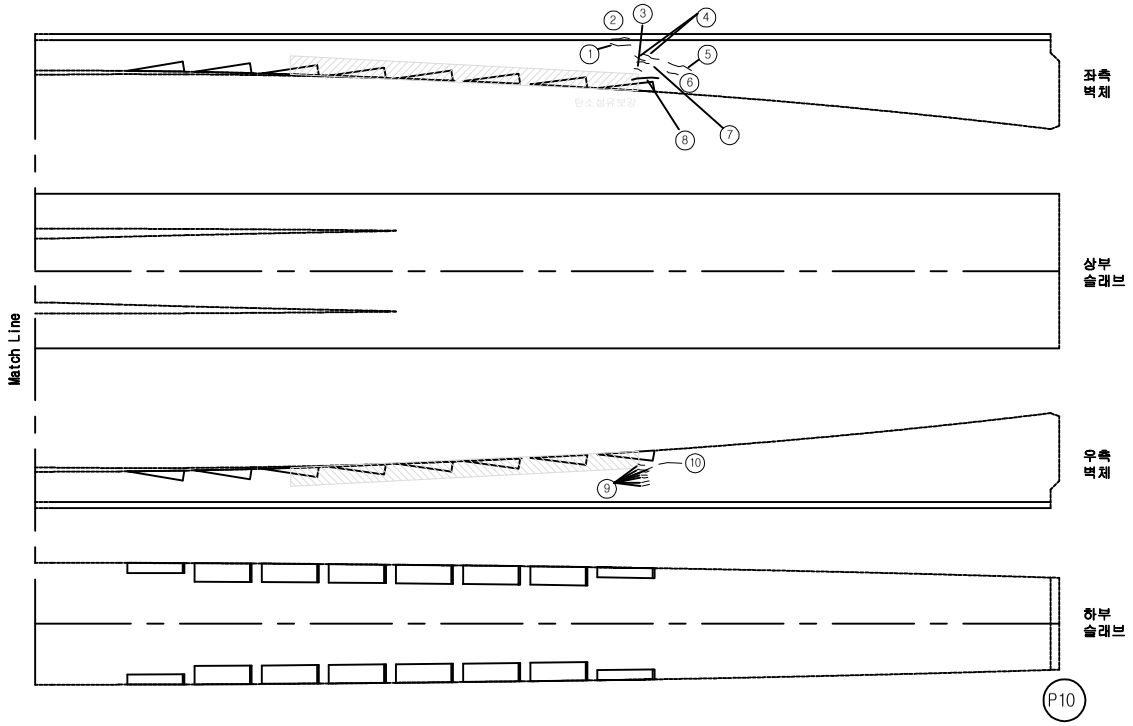
미사대교(서울) 외관조사망도
(거더내부 제10-2경간)

번호	신구	손상내용	손상규모						비고
			폭	길이	깊이	개소	수량	단위	
1	구	균열(cw=0.1mm)	0.10	0.50		1	0.50	m	좌측벽체
2	구	균열(cw=0.1mm)	0.10	0.60		1	0.60	m	좌측벽체
3	구	균열(cw=0.2mm)	0.20	0.30		1	0.30	m	좌측벽체
4	구	균열(cw=0.1mm)	0.10	0.70		2	1.40	m	좌측벽체
5	구	균열(cw=0.1mm)	0.10	1.50		1	1.50	m	좌측벽체
6	구	균열(cw=0.1mm)	0.10	0.80		1	0.80	m	좌측벽체
7	구	균열(cw=0.1mm)	0.10	0.90		1	0.90	m	좌측벽체
8	구	균열(cw=0.2mm)	0.20	1.10		1	1.10	m	좌측벽체
9	구	균열(cw=0.1mm)	0.10	0.80		8	6.40	m	우측벽체
10	구	균열(cw=0.2mm)	0.20	2.00		1	2.00	m	우측벽체
11									
12									
13									
14									
15									
16									
17									
18									
19									
20									
21									
22									
23									
24									
25									
26									
27									
28									
29									
30									
31									
32									
33									
34									
35									
36									
37									
38									
39									
40

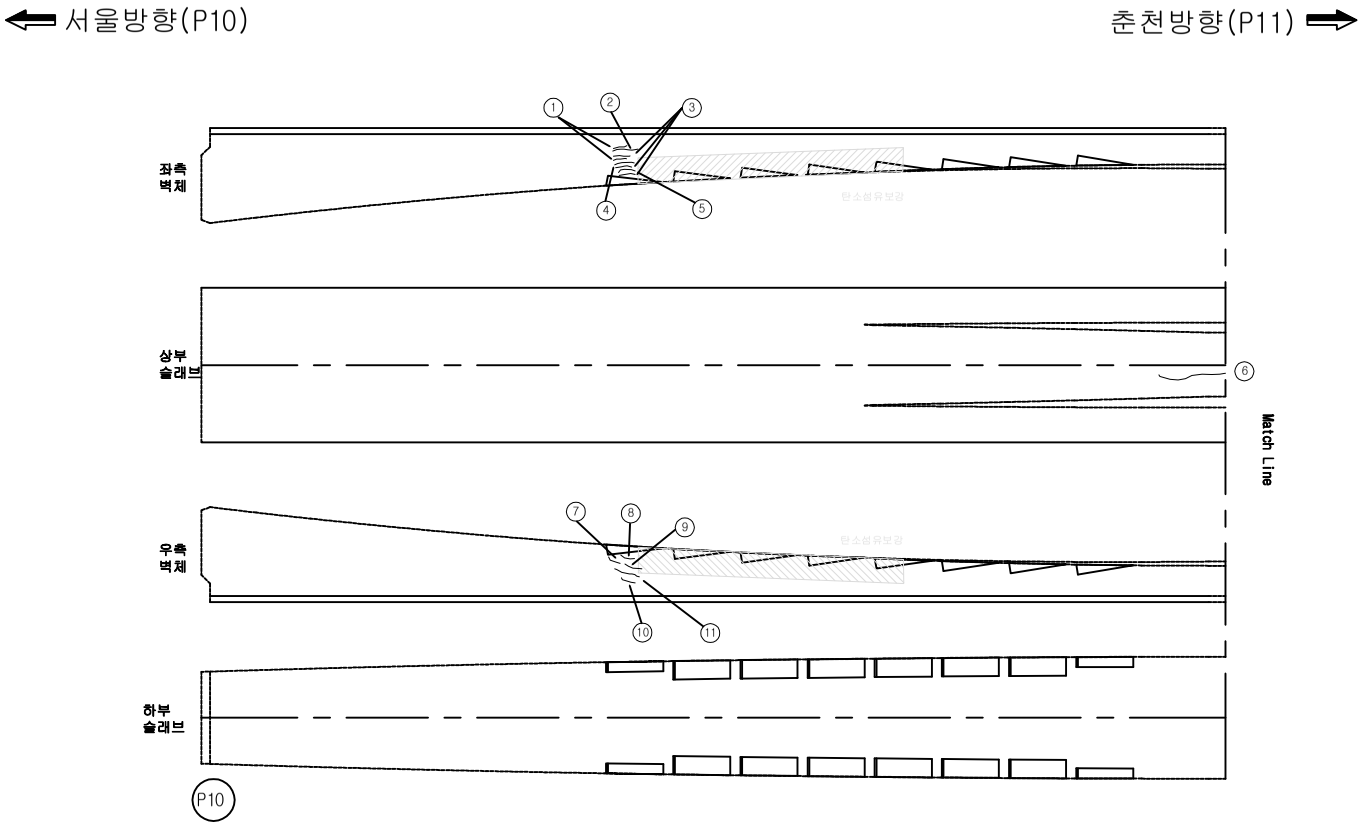
미사대교(서울) 외관조사망도
(거더내부 제11-1경간)

번호	신구	손상내용	손상규모						비고
			폭	길이	깊이	개소	수량	단위	
1	구	균열(cw=0.1mm)	0.10	0.70		2	1.40	m	좌측벽체
2	구	균열(cw=0.1mm)	0.10	1.50		1	1.50	m	좌측벽체
3	구	균열(cw=0.1mm)	0.10	0.90		3	2.70	m	좌측벽체
4	구	균열(cw=0.1mm)	0.10	1.00		1	1.00	m	좌측벽체
5	구	균열(cw=0.2mm)	0.20	1.20		1	1.20	m	좌측벽체
6	구	균열(cw=0.1mm)	0.10	3.50		1	3.50	m	상면
7	구	균열(cw=0.1mm)	0.10	0.80		1	0.80	m	우측벽체
8	구	균열(cw=0.3mm이상)	0.30	1.00		1	1.00	m	우측벽체
9	구	균열(cw=0.2mm)	0.20	1.10		1	1.10	m	우측벽체
10	구	균열(cw=0.1mm)	0.10	0.90		1	0.90	m	우측벽체
11	구	균열(cw=0.1mm)	0.10	1.50		1	1.50	m	우측벽체
12									
13									
14									
15									
16									
17									
18									
19									
20									
21									
22									
23									
24									
25									
26									
27									
28									
29									
30									
31									
32									
33									
34									
35									
36									
37									
38									
39									
40

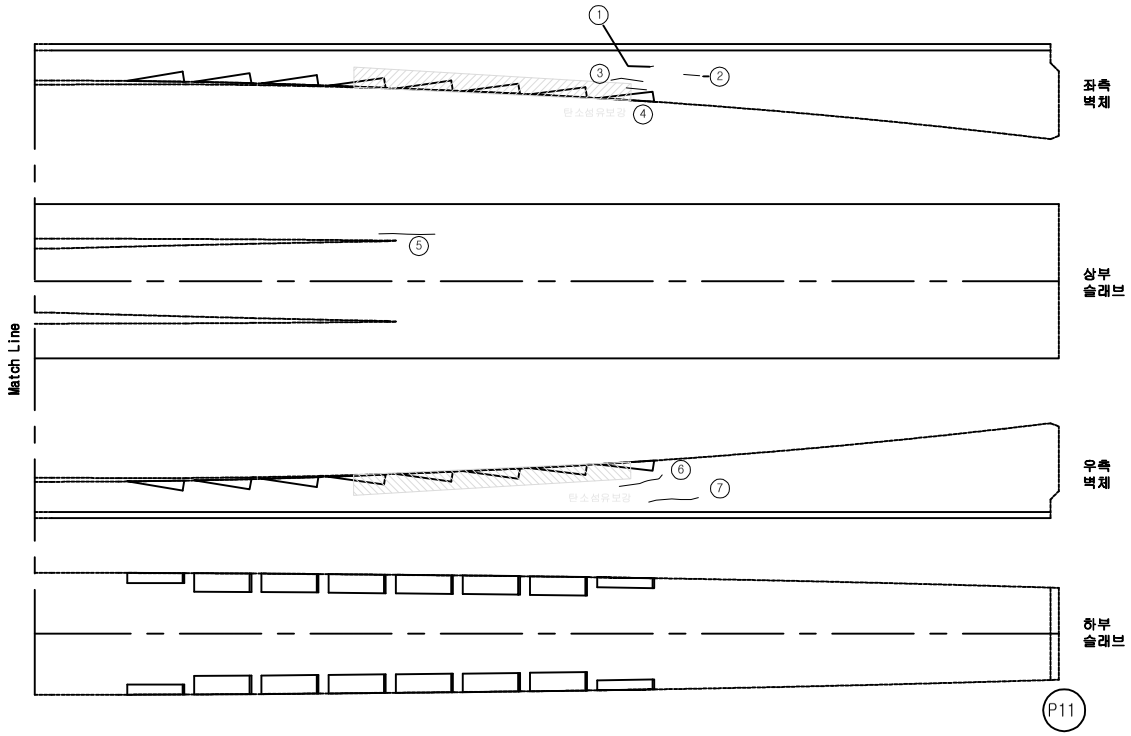
미사대교(서울) 외관조사망도
(거더내부 제11-2경간)

번호	신구	손상내용	손상규모						비고
			폭	길이	깊이	개소	수량	단위	
1	구	균열(cw=0.1mm)	0.10	0.90		1	0.90	m	좌측벽체
2	구	균열(cw=0.1mm)	0.10	0.70		1	0.70	m	좌측벽체
3	구	균열(cw=0.1mm)	0.10	1.00		1	1.00	m	좌측벽체
4	구	균열(cw=0.2mm)	0.20	1.00		1	1.00	m	좌측벽체
5	구	균열(cw=0.2mm)	0.20	2.00		1	2.00	m	상면
6	구	균열(cw=0.2mm)	0.20	1.20		1	1.20	m	우측벽체
7	구	균열(cw=0.1mm)	0.10	1.20		1	1.20	m	우측벽체
8									
9									
10									
11									
12									
13									
14									
15									
16									
17									
18									
19									
20									
21									
22									
23									
24									
25									
26									
27									
28									
29									
30									
31									
32									
33									
34									
35									
36									
37									
38									
39									
40

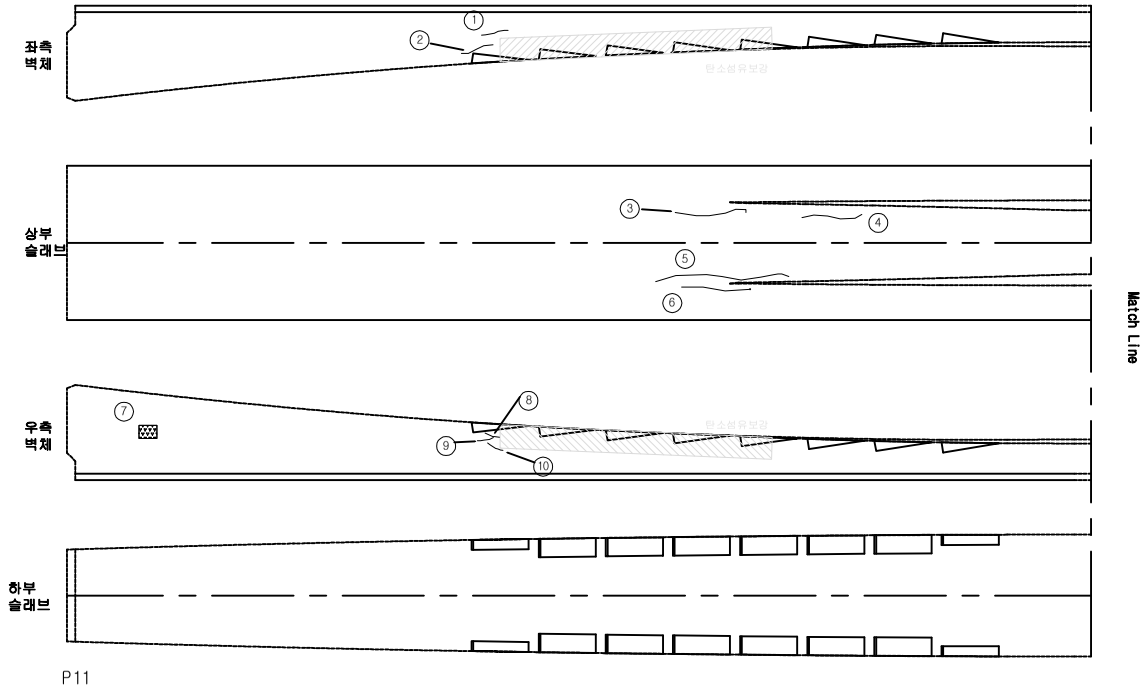
미사대교(서울) 외관조사망도
(거더내부 제12-1경간)

번호	신구	손상내용	손상규모						비고
			폭	길이	깊이	개소	수량	단위	
1	구	균열(cw=0.1mm)	0.10	0.80		1	0.80	m	좌측벽체
2	구	균열(cw=0.2mm)	0.20	1.00		1	1.00	m	좌측벽체
3	구	균열(cw=0.1mm)	0.10	2.00		1	2.00	m	상면
4	구	균열(cw=0.1mm)	0.10	1.80		1	1.80	m	상면
5	구	균열(cw=0.1mm)	0.10	3.70		1	3.70	m	상면
6	구	균열(cw=0.1mm)	0.10	1.50		1	1.50	m	상면
7	구	백태	0.30	0.30		1	0.09	m^2	우측벽체
8	구	균열(cw=0.1mm)	0.10	1.00		1	1.00	m	우측벽체
9	구	균열(cw=0.2mm)	0.20	1.20		1	1.20	m	우측벽체
10	구	균열(cw=0.1mm)	0.10	0.90		1	0.90	m	우측벽체
11									
12									
13									
14									
15									
16									
17									
18									
19									
20									
21									
22									
23									
24									
25									
26									
27									
28									
29									
30									
31									
32									
33									
34									
35									
36									
37									
38									
39									
40

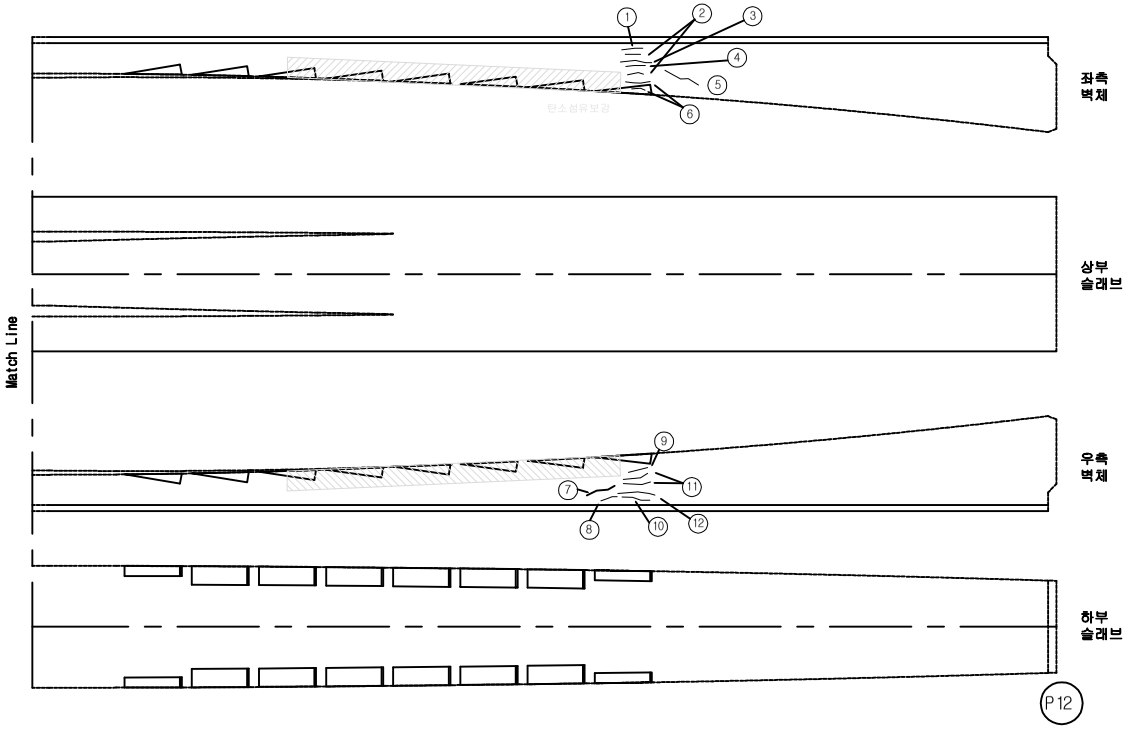
미사대교(서울) 외관조사망도
(거더내부 제12-2경간)

번호	신구	손상내용	손상규모						비고
			폭	길이	깊이	개소	수량	단위	
1	구	균열(cw=0.1mm)	0.10	1.00		1	1.00	m	좌측벽체
2	구	균열(cw=0.1mm)	0.10	0.50		2	1.00	m	좌측벽체
3	구	균열(cw=0.1mm)	0.10	1.30		1	1.30	m	좌측벽체
4	구	균열(cw=0.1mm)	0.10	0.70		1	0.70	m	좌측벽체
5	구	균열(cw=0.1mm)	0.10	1.30		1	1.30	m	좌측벽체
6	구	균열(cw=0.1mm)	0.10	0.80		2	1.60	m	좌측벽체
7	구	균열(cw=0.1mm)	0.10	1.30		1	1.30	m	우측벽체
8	구	균열(cw=0.1mm)	0.10	0.60		1	0.60	m	우측벽체
9	구	균열(cw=0.1mm)	0.10	0.80		1	0.80	m	우측벽체
10	구	균열(cw=0.1mm)	0.10	1.00		1	1.00	m	우측벽체
11	구	균열(cw=0.1mm)	0.10	0.90		2	1.80	m	우측벽체
12	구	균열(cw=0.1mm)	0.10	1.20		1	1.20	m	우측벽체
13									
14									
15									
16									
17									
18									
19									
20									
21									
22									
23									
24									
25									
26									
27									
28									
29									
30									
31									
32									
33									
34									
35									
36									
37									
38									
39									
40

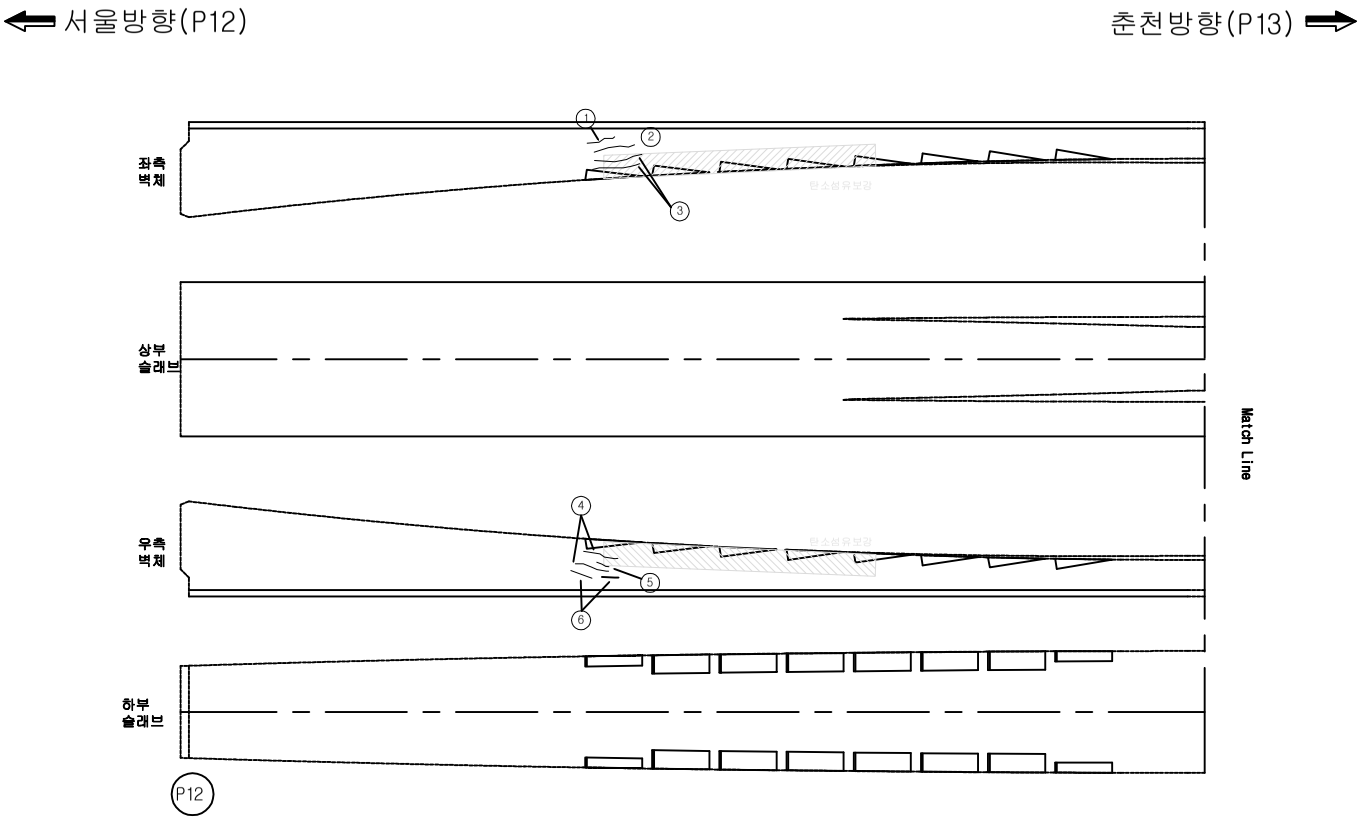
미사대교(서울) 외관조사망도
(거더내부 제13-1경간)

번호	신구	손상내용	손상규모						비고
			폭	길이	깊이	개소	수량	단위	
1	구	균열(cw=0.1mm)	0.10	0.70		1	0.70	m	좌측벽체
2	구	균열(cw=0.1mm)	0.10	1.10		1	1.10	m	좌측벽체
3	구	균열(cw=0.2mm)	0.20	1.20		2	2.40	m	좌측벽체
4	구	균열(cw=0.1mm)	0.10	1.30		2	2.60	m	우측벽체
5	구	균열(cw=0.1mm)	0.10	0.50		1	0.50	m	우측벽체
6	구	균열(cw=0.1mm)	0.10	0.60		2	1.20	m	우측벽체
7									
8									
9									
10									
11									
12									
13									
14									
15									
16									
17									
18									
19									
20									
21									
22									
23									
24									
25									
26									
27									
28									
29									
30									
31									
32									
33									
34									
35									
36									
37									
38									
39									
40

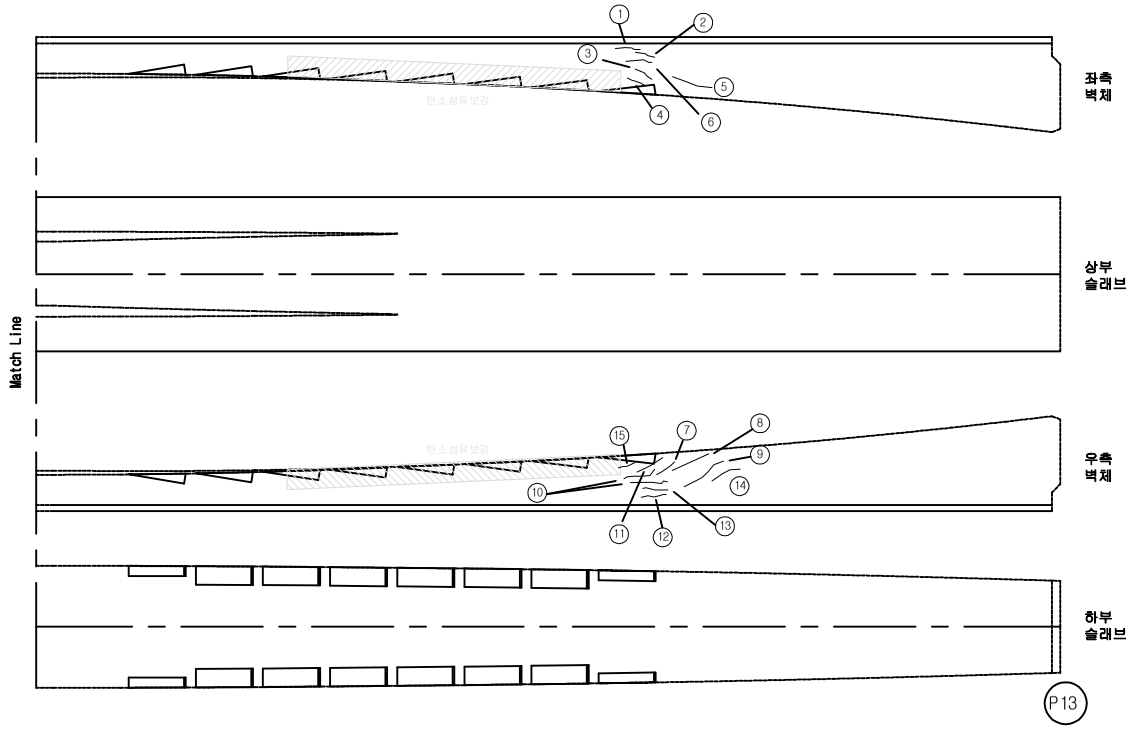
미사대교(서울) 외관조사망도
(거더내부 제13-2경간)

번호	신구	손상내용	손상규모						비고
			폭	길이	깊이	개소	수량	단위	
1	구	균열(cw=0.1mm)	0.10	1.00		1	1.00	m	좌측벽체
2	구	균열(cw=0.1mm)	0.10	0.70		1	0.70	m	좌측벽체
3	구	균열(cw=0.1mm)	0.10	0.70		1	0.70	m	좌측벽체
4	구	균열(cw=0.2mm)	0.20	1.00		1	1.00	m	좌측벽체
5	구	균열(cw=0.1mm)	0.10	0.60		1	0.60	m	좌측벽체
6	구	균열(cw=0.2mm)	0.20	1.00		1	1.00	m	좌측벽체
7	구	균열(cw=0.2mm)	0.20	1.00		1	1.00	m	우측벽체
8	구	균열(cw=0.2mm)	0.20	2.50		1	2.50	m	우측벽체
9	구	균열(cw=0.1mm)	0.10	1.50		1	1.50	m	우측벽체
10	구	균열(cw=0.1mm)	0.10	1.10		2	2.20	m	우측벽체
11	구	균열(cw=0.2mm)	0.20	1.50		1	1.50	m	우측벽체
12	구	균열(cw=0.1mm)	0.10	0.70		1	0.70	m	우측벽체
13	구	균열(cw=0.1mm)	0.10	0.60		1	0.60	m	우측벽체
14	구	균열(cw=0.1mm)	0.10	1.00		1	1.00	m	우측벽체
15	구	균열(cw=0.2mm)	0.20	0.80		1	0.80	m	우측벽체
16									
17									
18									
19									
20									
21									
22									
23									
24									
25									
26									
27									
28									
29									
30									
31									
32									
33									
34									
35									
36									
37
