미 사 대 교 (서 울 방 향)

외 관 조 사 망 도

시설물명	미사대교(서울)
용 역 명	2017년 서울춘천고속도로 정밀점검용역(미사대교 등 29개 시설물)
점검기관	(주)에스코알티에스
도 면 명	**미사대교(서울) 교면포장 외관조사망도 (제1경간)**
도면번호	1 / 80

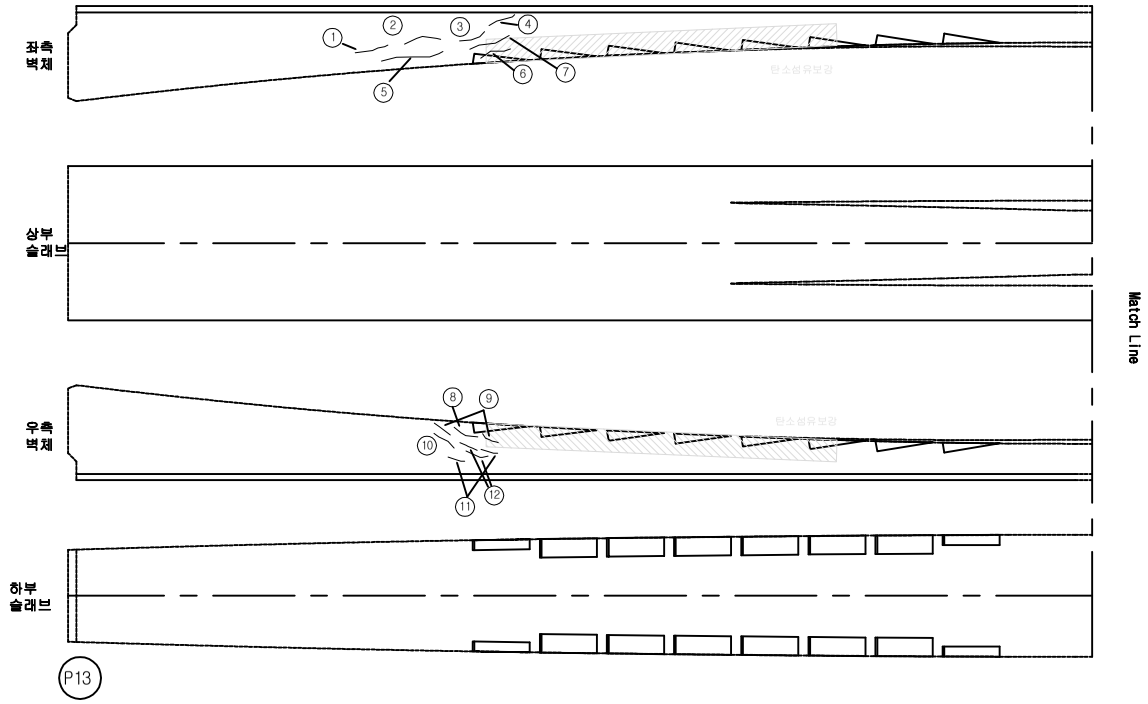
미사대교(서울) 외관조사망도
(거더내부 제14-1경간)

번호	신구	손상내용	손상규모						비고
			폭	길이	깊이	개소	수량	단위	
1	구	균열(cw=0.1mm)	0.10	1.20		1	1.20	m	좌측벽체
2	구	균열(cw=0.1mm)	0.10	1.10		1	1.10	m	좌측벽체
3	구	균열(cw=0.1mm)	0.10	0.80		1	0.80	m	좌측벽체
4	구	균열(cw=0.1mm)	0.10	0.90		1	0.90	m	좌측벽체
5	구	균열(cw=0.1mm)	0.10	2.30		1	2.30	m	좌측벽체
6	구	균열(cw=0.1mm)	0.10	1.40		1	1.40	m	좌측벽체
7	구	균열(cw=0.1mm)	0.10	1.30		1	1.30	m	좌측벽체
8	구	균열(cw=0.1mm)	0.10	1.90		1	1.90	m	우측벽체
9	구	균열(cw=0.1mm)	0.10	1.40		2	2.80	m	우측벽체
10	구	균열(cw=0.1mm)	0.10	1.60		1	1.60	m	우측벽체
11	구	균열(cw=0.1mm)	0.10	0.80		2	1.60	m	우측벽체
12	구	균열(cw=0.1mm)	0.10	0.90		2	1.80	m	우측벽체
13									
14									
15									
16									
17									
18									
19									
20									
21									
22									
23									
24									
25									
26									
27									
28									
29									
30									
31									
32									
33									
34									
35									
36									
37									
38									
39									
40

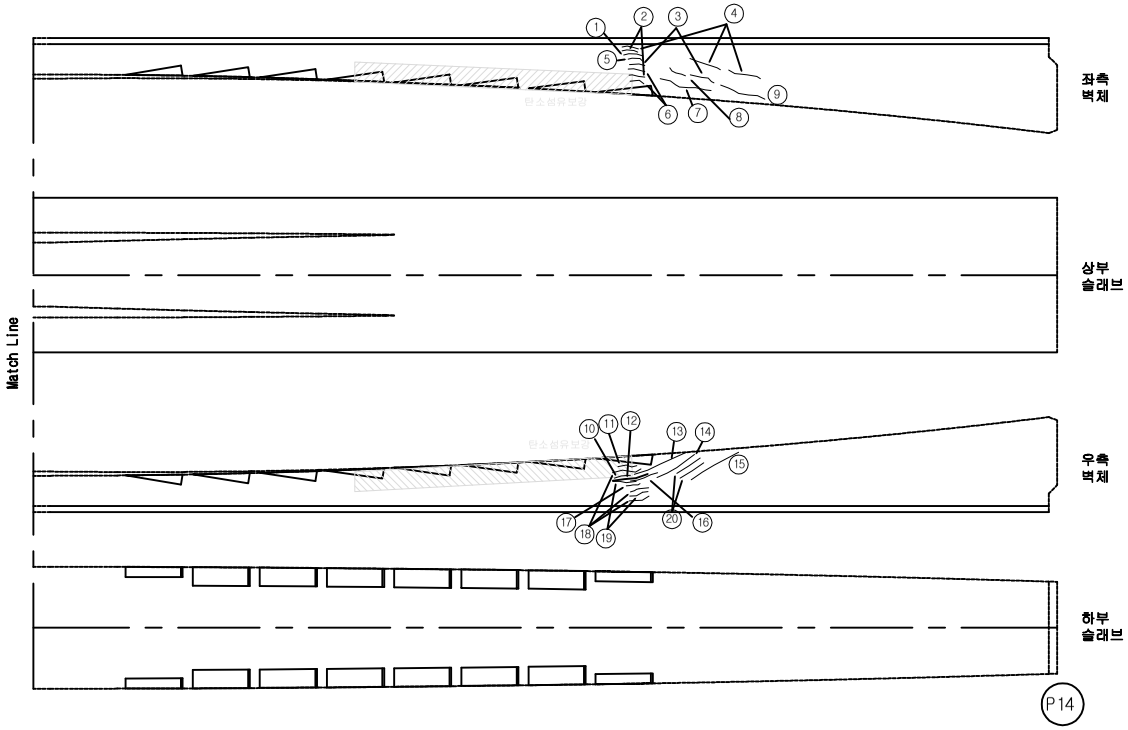
미사대교(서울) 외관조사망도
(거더내부 제14-2경간)

번호	신구	손상내용	손상규모						비고
			폭	길이	깊이	개소	수량	단위	
1	구	균열(cw=0.1mm)	0.10	0.80		1	0.80	m	좌측벽체
2	구	균열(cw=0.2mm)	0.20	1.20		2	2.40	m	좌측벽체
3	구	균열(cw=0.1mm)	0.10	0.90		2	1.80	m	좌측벽체
4	구	균열(cw=0.1mm)	0.10	1.20		3	3.60	m	좌측벽체
5	구	균열(cw=0.1mm)	0.10	0.70		1	0.70	m	좌측벽체
6	구	균열(cw=0.2mm)	0.20	0.70		2	1.40	m	좌측벽체
7	구	균열(cw=0.1mm)	0.10	2.00		1	2.00	m	좌측벽체
8	구	균열(cw=0.1mm)	0.10	0.60		1	0.60	m	좌측벽체
9	구	균열(cw=0.1mm)	0.10	1.50		1	1.50	m	좌측벽체
10	구	균열(cw=0.2mm)	0.20	1.30		1	1.30	m	우측벽체
11	구	균열(cw=0.1mm)	0.10	0.80		1	0.80	m	우측벽체
12	구	균열(cw=0.1mm)	0.10	1.90		1	1.90	m	우측벽체
13	구	균열(cw=0.3mm이상)	0.30	2.50		1	2.50	m	우측벽체
14	구	균열(cw=0.3mm이상)	0.30	2.00		1	2.00	m	우측벽체
15	구	균열(cw=0.2mm)	0.20	2.50		1	2.50	m	우측벽체
16	구	균열(cw=0.2mm)	0.20	1.00		1	1.00	m	우측벽체
17	구	균열(cw=0.1mm)	0.10	1.20		1	1.20	m	우측벽체
18	구	균열(cw=0.1mm)	0.10	1.10		3	3.30	m	우측벽체
19	구	균열(cw=0.1mm)	0.10	0.80		2	1.60	m	우측벽체
20	구	균열(cw=0.2mm)	0.20	1.20		2	2.40	m	우측벽체
21									
22									
23

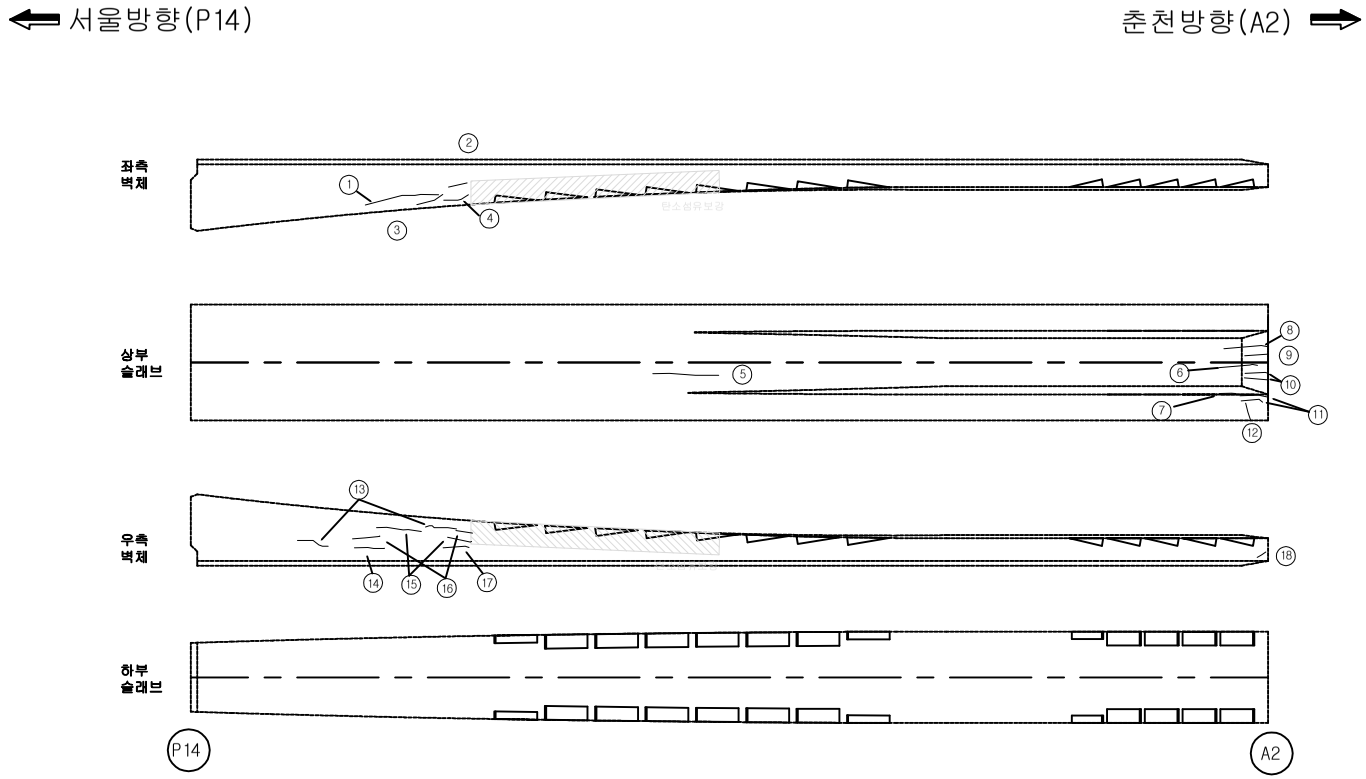
미사대교(서울) 외관조사망도
(거더내부 제15경간)

번호	신구	손상내용	손상규모						비고
			폭	길이	깊이	개소	수량	단위	
1	구	균열(cw=0.1mm)	0.10	2.70		1	2.70	m	좌측벽체
2	구	균열(cw=0.1mm)	0.10	1.00		1	1.00	m	좌측벽체
3	구	균열(cw=0.1mm)	0.10	0.90		1	0.90	m	좌측벽체
4	구	균열(cw=0.1mm)	0.10	0.90		1	0.90	m	좌측벽체
5	구	균열(cw=0.1mm)	0.10	1.20		1	1.20	m	상면
6	구	균열(cw=0.1mm)	0.10	1.50		1	1.50	m	상면
7	구	균열(cw=0.1mm)	0.10	1.00		1	1.00	m	상면
8	구	균열(cw=0.1mm)	0.10	1.80		1	1.80	m	상면
9	구	균열(cw=0.1mm)	0.10	1.00		1	1.00	m	상면
10	구	균열(cw=0.1mm)	0.10	1.00		2	2.00	m	상면
11	구	균열(cw=0.1mm)	0.10	1.20		2	2.40	m	상면
12	구	균열(cw=0.2mm)	0.20	1.00		1	1.00	m	상면
13	구	균열(cw=0.1mm)	0.10	1.10		2	2.20	m	우측벽체
14	구	균열(cw=0.1mm)	0.10	1.00		1	1.00	m	우측벽체
15	구	균열(cw=0.1mm)	0.10	1.50		2	3.00	m	우측벽체
16	구	균열(cw=0.1mm)	0.10	0.90		2	1.80	m	우측벽체
17	구	균열(cw=0.1mm)	0.10	1.20		1	1.20	m	우측벽체
18	구	균열(cw=0.2mm)	0.20	0.80		1	0.80	m	우측벽체
19									
20									
21									
22									
23									
24									
25									
26									
27									
28									
29									
30

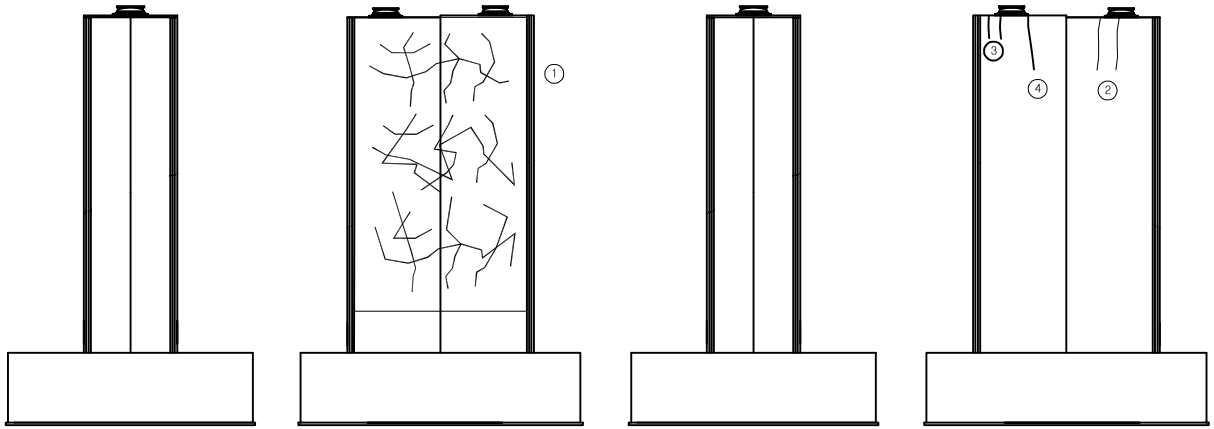
미사대교(서울) 외관조사망도
(교각 P1)

번호	신구	손상내용	손상규모						비고
			폭	길이	깊이	개소	수량	단위	
1	구	망상균열	3.20	8.00		1	25.60	㎡	
2	구	균열(cw=0.2mm)	0.20	2.00		2	4.00	m	
3	신	균열(cw=0.1mm)	0.10	0.35		2	0.70	m	신규
4	신	균열(cw=0.2mm)	0.20	0.80		1	0.80	m	신규
5									
6									
7									
8									
9									
10									
11									
12									
13									
14									
15									
16									
17									
18									
19									
20									
21									
22									
23									
24									
25									
26									
27									
28									
29									
30									
31									
32									
33									
34									
35									
36									
37									
38									
39									
40

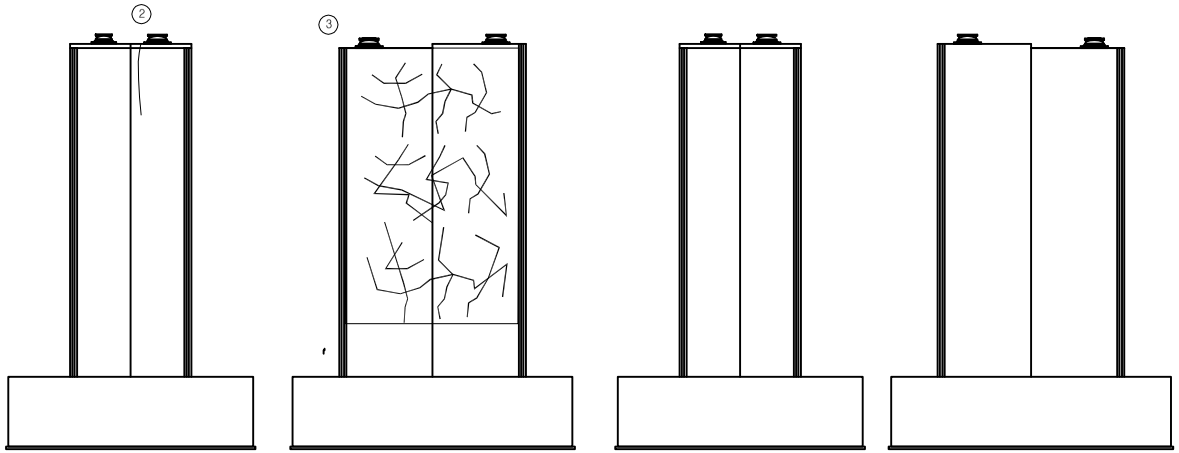
미사대교(서울) 외관조사망도
(교각 P2)

번호	신구	손상내용	손상규모 폭	길이	깊이	개소	수량	단위	비고
1	구	녹발생				4	4.00	EA	
2	구	균열(cw=0.2mm)	0.20	2.00		1	2.00	m	
3	구	망상균열	7.00	8.00		1	56.00	m²	
4									
5									
6									
7									
8									
9									
10									
11									
12									
13									
14									
15									
16									
17									
18									
19									
20									
21									
22									
23									
24									
25									
26									
27									
28									
29									
30									
31									
32									
33									
34									
35									
36									
37									
38									
39									
40

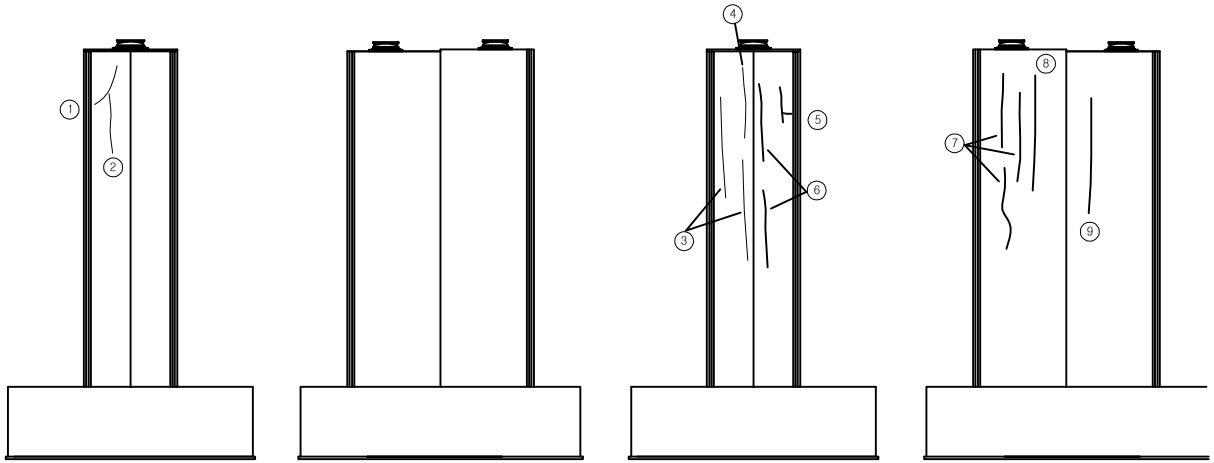
미사대교(서울) 외관조사망도
(교각 P3)

번호	신구	손상내용	손상규모						비고
			폭	길이	깊이	개소	수량	단위	
1	구	균열(cw=0.2mm)	0.20	1.00		1	1.00	m	
2	구	균열(cw=0.2mm)	0.20	2.00		1	2.00	m	
3	구	균열(cw=0.2mm)	0.20	3.00		2	6.00	m	
4	구	균열(cw=0.2mm)	0.20	2.00		1	2.00	m	
5	구	균열(cw=0.2mm)	0.20	2.00		1	2.00	m	
6	구	균열(cw=0.2mm)	0.20	2.50		2	5.00	m	
7	구	균열(cw=0.2mm)	0.20	1.50		3	4.50	m	
8	구	균열(cw=0.2mm)	0.20	2.00		1	2.00	m	
9	구	균열(cw=0.2mm)	0.20	2.00		1	2.00	m	
10									
11									
12									
13									
14									
15									
16									
17									
18									
19									
20									
21									
22									
23									
24									
25									
26									
27									
28									
29									
30									
31									
32									
33									
34									
35									
36									
37									
38									
39									
40

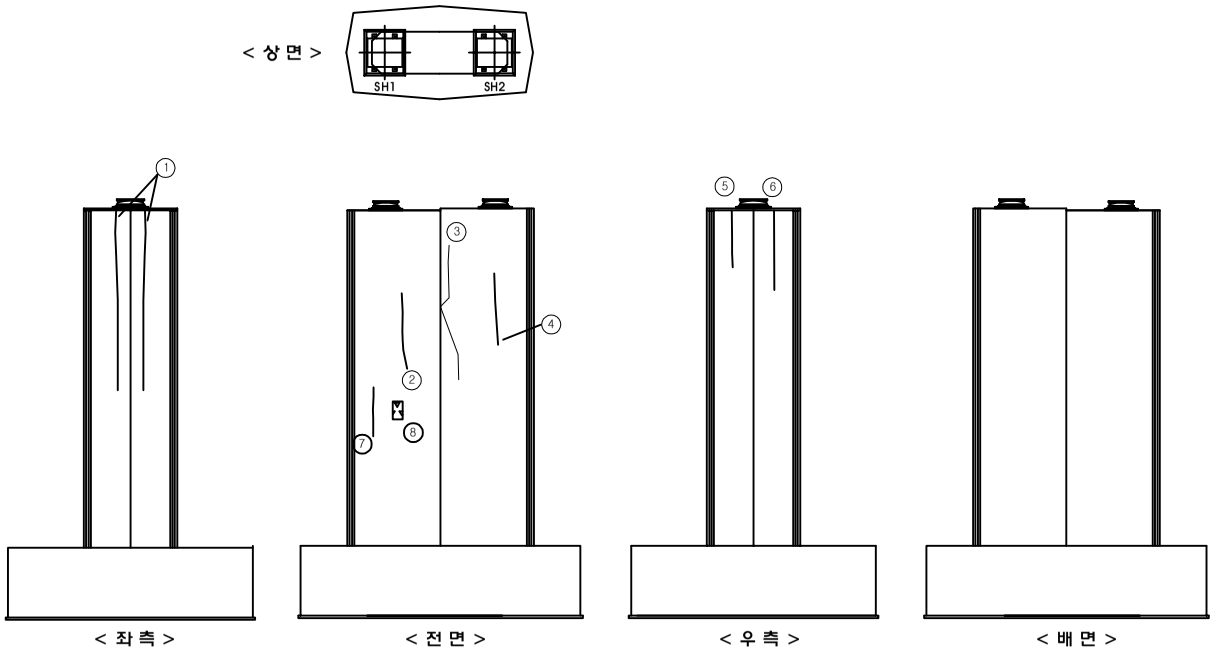
미사대교(서울) 외관조사망도
(교각 P4)

번호	신구	손상내용	손상규모						비고
			폭	길이	깊이	개소	수량	단위	
1	구	균열(cw=0.2mm)	0.20	4.00		2	8.00	m	
2	구	균열(cw=0.2mm)	0.20	2.00		1	2.00	m	
3	구	균열(cw=0.2mm)	0.20	3.00		1	3.00	m	
4	구	균열(cw=0.2mm)	0.20	2.00		1	2.00	m	
5	구	균열(cw=0.2mm)	0.20	1.50		1	1.50	m	
6	구	균열(cw=0.2mm)	0.20	1.80		1	1.80	m	
7	신	균열(cw=0.2mm)	0.20	1.00		1	1.00	m	신규
8	신	백태	0.10	0.30		1	0.03	㎡	신규
9									
10									
11									
12									
13									
14									
15									
16									
17									
18									
19									
20									
21									
22									
23									
24									
25									
26									
27									
28									
29									
30									
31									
32									
33									
34									
35									
36									
37									
38									
39									
40

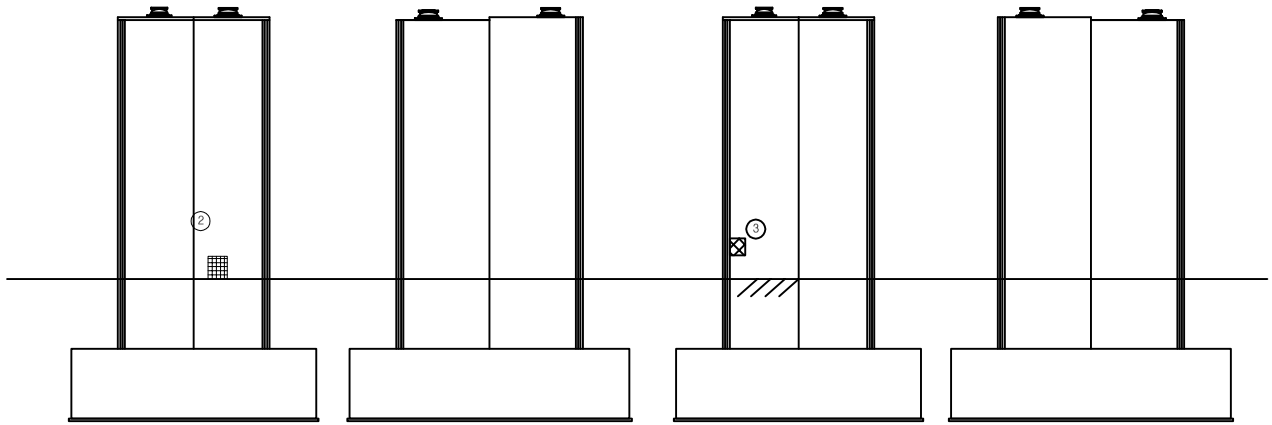
미사대교(서울) 외관조사망도
(교각 P5)

번호	신구	손상내용	손상규모						비고
			폭	길이	깊이	개소	수량	단위	
1	구	조류 배설물 퇴적	5.20	8.00		1	41.60	㎡	
2	구	박리	0.30	0.50		1	0.15	㎡	
3	신	파손	0.10	0.30		1	0.03	㎡	신규
4									
5									
6									
7									
8									
9									
10									
11									
12									
13									
14									
15									
16									
17									
18									
19									
20									
21									
22									
23									
24									
25									
26									
27									
28									
29									
30									
31									
32									
33									
34									
35									
36									
37									
38									
39									
40

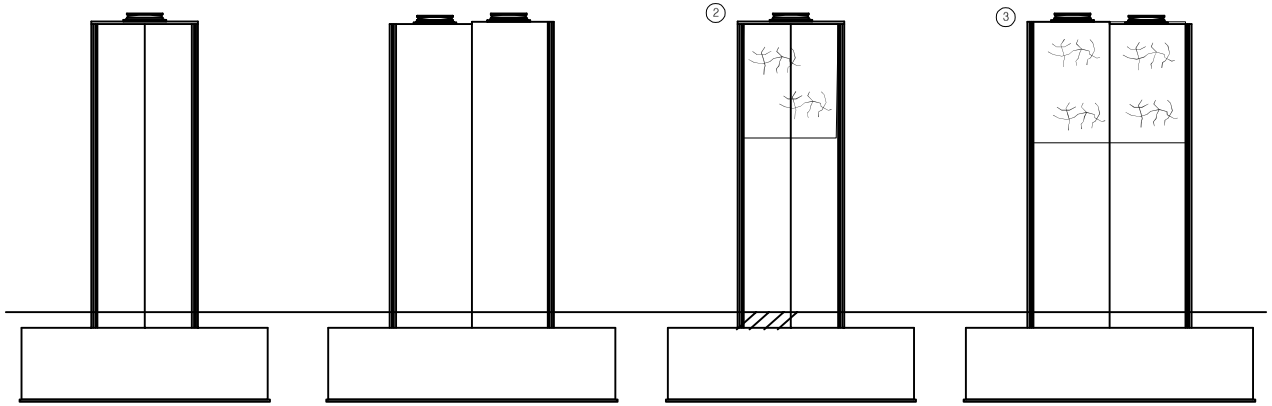
미사대교(서울) 외관조사망도
(교각 P6)

번호	신구	손상내용	손상규모						비고
			폭	길이	깊이	개소	수량	단위	
1	구	도장박리	0.30	0.40		1	0.12	㎡	
2	구	망상균열	3.00	3.50		1	10.50	㎡	
3	구	망상균열	5.00	3.50		1	17.50	㎡	
4									
5									
6									
7									
8									
9									
10									
11									
12									
13									
14									
15									
16									
17									
18									
19									
20									
21									
22									
23									
24									
25									
26									
27									
28									
29									
30									
31									
32									
33									
34									
35									
36									
37									
38									
39									
40

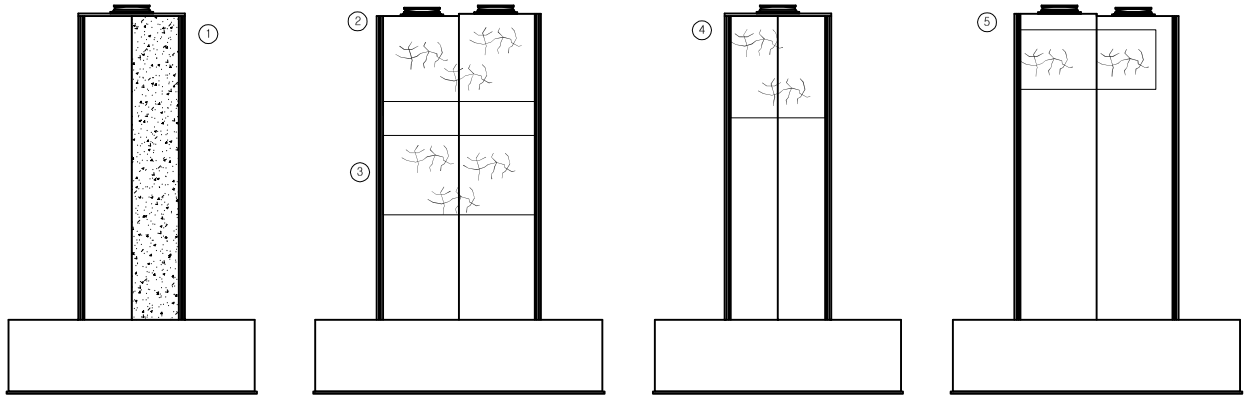
미사대교(서울) 외관조사망도
(교각 P7)

번호	신구	손상내용	손상규모						비고
			폭	길이	깊이	개소	수량	단위	
1	구	표면오염	1.50	4.00		1	6.00	㎡	
2	구	망상균열	3.50	5.00		1	17.50	㎡	
3	구	망상균열	6.00	5.00		1	30.00	㎡	
4	구	망상균열	3.00	3.50		1	10.50	㎡	
5	구	망상균열	3.00	5.00		1	15.00	㎡	
6									
7									
8									
9									
10									
11									
12									
13									
14									
15									
16									
17									
18									
19									
20									
21									
22									
23									
24									
25									
26									
27									
28									
29									
30									
31									
32									
33									
34									
35									
36									
37									
38									
39									
40

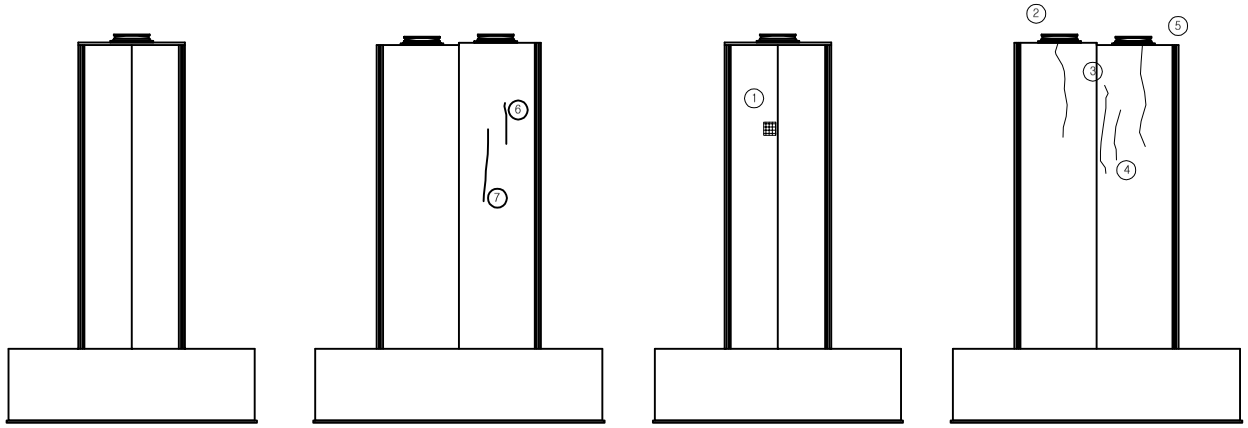
미사대교(서울) 외관조사망도
(교각 P8)

번호	신구	손상내용	손상규모						비고
			폭	길이	깊이	개소	수량	단위	
1	구	파손	0.40	0.40		1	0.16	m^2	
2	구	균열(cw=0.2mm)	0.20	4.00		1	4.00	m	
3	구	균열(cw=0.1mm)	0.10	2.20		1	2.20	m	
4	구	균열(cw=0.1mm)	0.10	1.00		1	1.00	m	
5	구	균열(cw=0.2mm)	0.20	3.80		1	3.80	m	
6	신	균열(cw=0.2mm)	0.20	2.00		1	2.00	m	신규
7	신	균열(cw=0.2mm)	0.20	5.00		1	5.00	m	신규
8									
9									
10									
11									
12									
13									
14									
15									
16									
17									
18									
19									
20									
21									
22									
23									
24									
25									
26									
27									
28									
29									
30									
31									
32									
33									
34									
35									
36									
37									
38									
39									
40

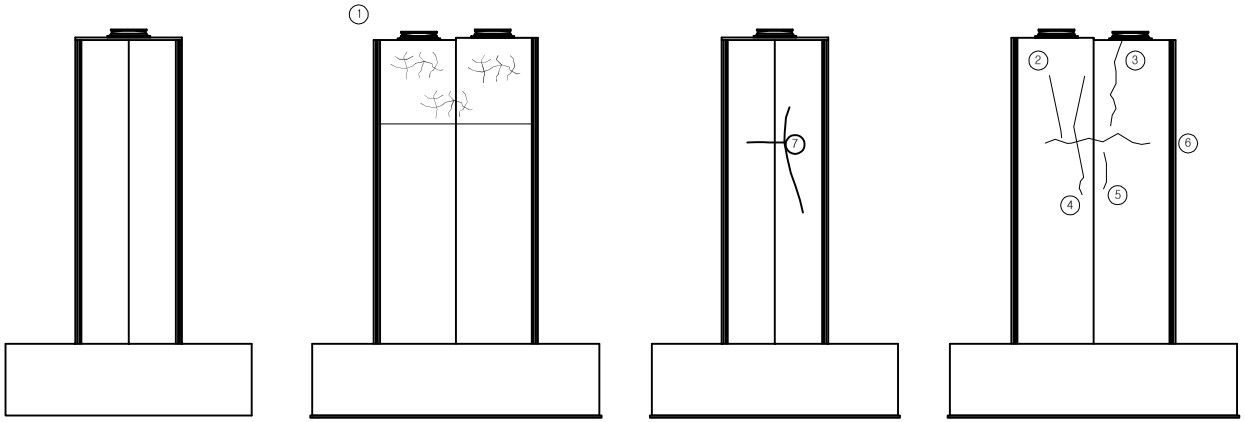
미사대교(서울) 외관조사망도
(교각 P9)

번호	신구	손상내용	손상규모						비고
			폭	길이	깊이	개소	수량	단위	
1	구	망상균열	2.00	3.50		1	7.00	㎡	
2	구	균열(cw=0.1mm)	0.10	1.60		1	1.60	m	
3	구	균열(cw=0.2mm)	0.20	2.00		1	2.00	m	
4	구	균열(cw=0.1mm)	0.10	2.30		1	2.30	m	
5	구	균열(cw=0.1mm)	0.10	1.80		1	1.80	m	
6	구	균열(cw=0.1mm)	0.10	4.00		1	4.00	m	
7	신	균열(cw=0.2mm)	0.20	8.00		1	8.00	m	신규
8	신	도장손상	0.10	0.10		1	0.01	㎡	신규
9									
10									
11									
12									
13									
14									
15									
16									
17									
18									
19									
20									
21									
22									
23									
24									
25									
26									
27									
28									
29									
30									
31									
32									
33									
34									
35									
36									
37									
38									
39									
40

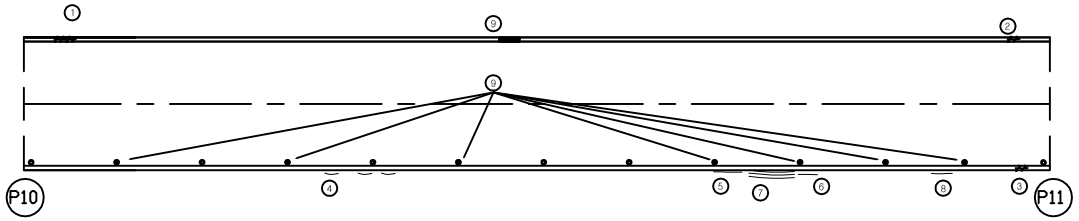
미사대교(양양) 외관조사망도
(교면포장 제11경간)

번호	신구	손상내용	손상규모						비고
			폭	길이	깊이	개소	수량	단위	
1	구	균열부 백태	0.20	2.50		1	2.50	m	
2	구	균열부 백태	0.20	1.00		1	1.00	m	
3	구	균열부 백태	0.20	1.00		1	1.00	m	
4	구	균열(cw=0.3mm이상)	0.30	0.90		3	2.70	m	
5	구	균열(cw=0.2mm)	0.20	1.50		1	1.50	m	
6	구	균열(cw=0.2mm)	0.20	1.50		1	1.50	m	
7	구	균열(cw=0.2mm)	0.20	1.50		3	4.50	m	
8	구	균열(cw=0.3mm이상)	0.30	1.00		1	1.00	m	
9	구	긁힘	0.50	2.00		1	1.00	m²	
10	구	배수구막힘				7	7.00	EA	
11									
12									
13									
14									
15									
16									
17									
18									
19									
20									
21									
22									
23									
24									
25									
26									
27									
28									
29									
30									
31									
32									
33									
34									
35									
36									
37									
38									
39									
40

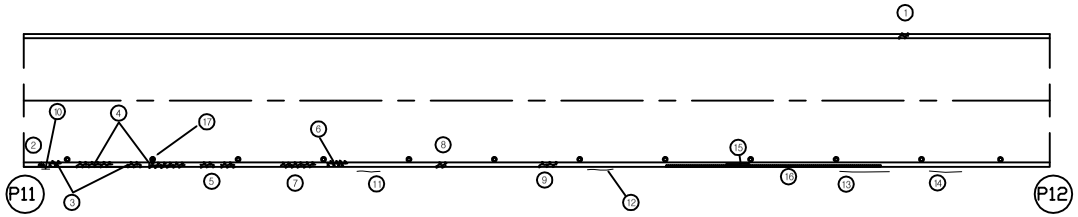
미사대교(양양) 외관조사망도
(교면포장 제12경간)

번호	신구	손상내용	손상규모						비고
			폭	길이	깊이	개소	수량	단위	
1	구	균열부 백태	0.20	1.00		1	1.00	m	
2	구	균열부 백태	0.30	1.00		1	1.00	m	
3	구	균열부 백태	0.20	1.00		2	2.00	m	
4	구	균열부 백태	0.20	3.00		2	6.00	m	
5	구	균열부 백태	0.20	1.20		2	2.40	m	
6	구	균열부 백태	0.20	2.00		1	2.00	m	
7	구	균열부 백태	0.20	5.00		1	5.00	m	
8	구	균열부 백태	0.20	1.00		1	1.00	m	
9	구	균열부 백태	0.20	1.20		1	1.20	m	
10	구	균열(cw=0.3mm이상)	0.30	0.70		1	0.70	m	
11	구	균열(cw=0.3mm이상)	0.30	1.00		1	1.00	m	
12	구	균열(cw=0.2mm)	0.20	1.50		1	1.50	m	
13	구	균열(cw=0.2mm)	0.20	3.00		1	3.00	m	
14	구	균열(cw=0.2mm)	0.20	1.50		1	1.50	m	
15	구	균열(cw=0.2mm)	0.20	3.00		1	3.00	m	
16	구	긁힘	0.10	25.00		1	2.50	m^2	
17	구	배수구막힘				1	1.00	EA	
18									
19									
20									
21									
22									
23									
24									
25									
26									
27									
28									
29									
30									
31									
32									
33									
34									
35									
36									
37									
38									
39									
40

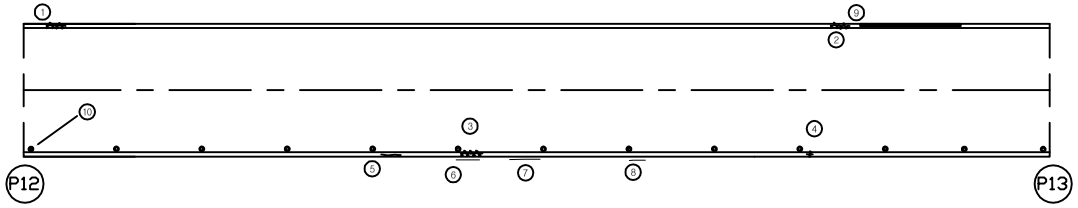
미사대교(양양) 외관조사망도
(교면포장 제13경간)

번호	신구	손상내용	손상규모						비고
			폭	길이	깊이	개소	수량	단위	
1	구	균열부 백태	0.20	1.00		1	1.00	m	
2	구	균열부 백태	0.20	1.00		1	1.00	m	
3	구	균열부 백태	0.20	1.50		1	1.50	m	
4	구	균열부 백태	0.20	0.40		1	0.40	m	
5	구	균열(cw=0.2mm)	0.20	1.00		1	1.00	m	
6	구	균열(cw=0.2mm)	0.20	1.20		1	1.20	m	
7	구	균열(cw=0.2mm)	0.20	2.20		1	2.20	m	
8	구	균열(cw=0.2mm)	0.20	1.00		1	1.00	m	
9	구	긁힘	0.50	2.00		1	1.00	m²	
10	구	배수구막힘				1	1.00	EA	
11									
12									
13									
14									
15									
16									
17									
18									
19									
20									
21									
22									
23									
24									
25									
26									
27									
28									
29									
30									
31									
32									
33									
34									
35									
36									
37									
38									
39									
40

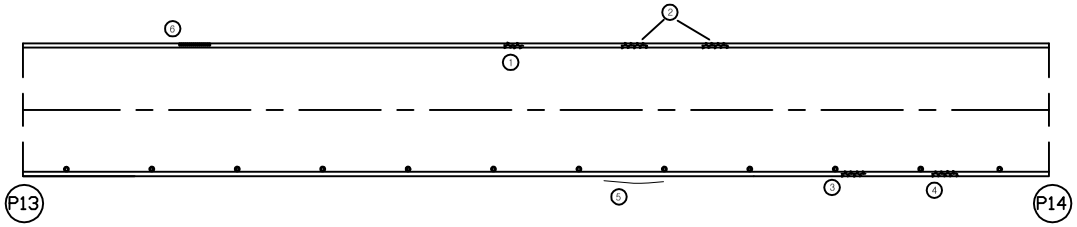
미사대교(양양) 외관조사망도
(교면포장 제14경간)

번호	신구	손상내용	손상규모						비고
			폭	길이	깊이	개소	수량	단위	
1	구	균열부 백태	0.20	1.20		1	1.20	m	
2	구	균열부 백태	0.20	1.50		2	3.00	m	
3	구	균열부 백태	0.20	1.50		1	1.50	m	
4	구	균열부 백태	0.20	1.50		1	1.50	m	
5	구	균열(cw=0.2mm)	0.20	3.00		1	3.00	m	
6	구	긁힘	0.50	3.00		1	1.50	m²	
7									
8									
9									
10									
11									
12									
13									
14									
15									
16									
17									
18									
19									
20									
21									
22									
23									
24									
25									
26									
27									
28									
29									
30									
31									
32									
33									
34									
35									
36									
37									
38									
39									
40

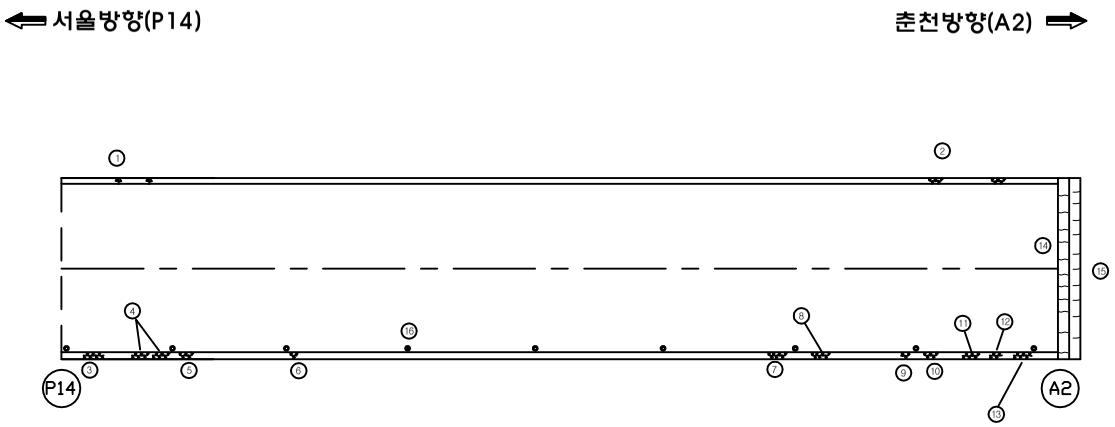
미사대교(양양) 외관조사망도
(교면포장 제15경간)

번호	신구	손상내용	손상규모						비고
			폭	길이	깊이	개소	수량	단위	
1	구	균열부 백태	0.20	1.00		2	2.00	m	
2	구	균열부 백태	0.20	0.80		2	1.60	m	
3	구	균열부 백태	0.20	1.00		1	1.00	m	
4	구	균열부 백태	0.20	0.70		2	1.40	m	
5	구	균열부 백태	0.20	0.50		1	0.50	m	
6	구	균열부 백태	0.20	0.30		1	0.30	m	
7	구	균열부 백태	0.20	1.20		1	1.20	m	
8	구	균열부 백태	0.20	1.50		1	1.50	m	
9	구	균열부 백태	0.20	0.50		1	0.50	m	
10	구	균열부 백태	0.20	1.00		1	1.00	m	
11	구	균열부 백태	0.20	1.20		1	1.20	m	
12	구	균열부 백태	0.20	0.70		1	0.70	m	
13	구	균열부 백태	0.20	1.00		1	1.00	m	
14	구	균열(cw=0.2mm)	0.20	1.00		11	11.00	m	후타재
15	구	균열(cw=0.2mm)	0.20	0.70		10	7.00	m	후타재
16	구	배수구막힘				1	1.00	EA	
17									
18									
19									
20									
21									
22									
23									
24									
25									
26									
27									
28									
29									
30									
31									
32									
33									
34									
35									
36									
37									
38									
39									
40

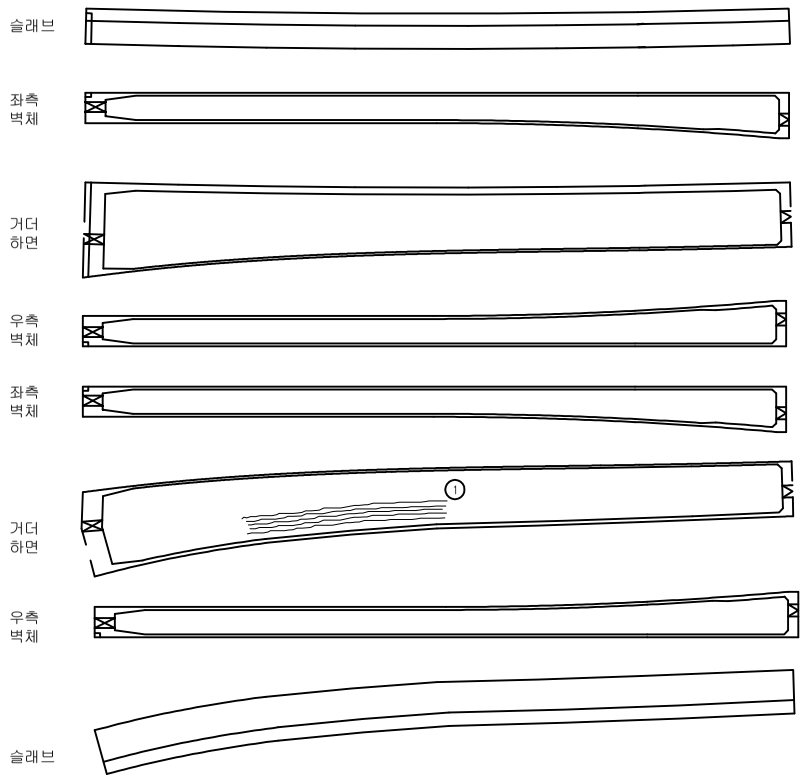
미사대교(양양) 외관조사망도
(거더외부 제3경간)

번호	신구	손상내용	손상규모						비고
			폭	길이	깊이	개소	수량	단위	
1	구	균열(cw=0.1mm)	0.10	10.0		5	50.00	m	거더 하면
2									
3									
4									
5									
6									
7									
8									
9									
10									
11									
12									
13									
14									
15									
16									
17									
18									
19									
20									
21									
22									
23									
24									
25									
26									
27									
28									
29									
30									
31									
32									
33									
34									
35									
36									
37									
38									
39									
40

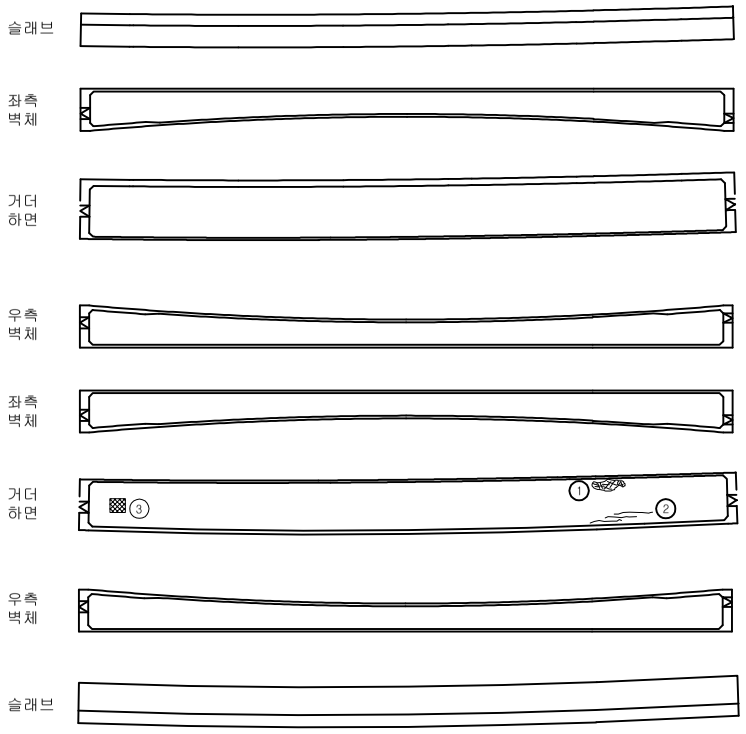
미사대교(양양) 외관조사망도
(거더외부 제4경간)

번호	신구	손상내용	손상규모						비고
			폭	길이	깊이	개소	수량	단위	
1	구	망상균열	0.20	52.8		1	10.56	㎡	거더 하면
2	구	균열(cw=0.1mm)	0.10	3.00		3	9.00	m	거더 하면
3	신	파손	0.20	0.20		1	0.04	㎡	거더 하면
4									
5									
6									
7									
8									
9									
10									
11									
12									
13									
14									
15									
16									
17									
18									
19									
20									
21									
22									
23									
24									
25									
26									
27									
28									
29									
30									
31									
32									
33									
34									
35									
36									
37									
38									
39									
40

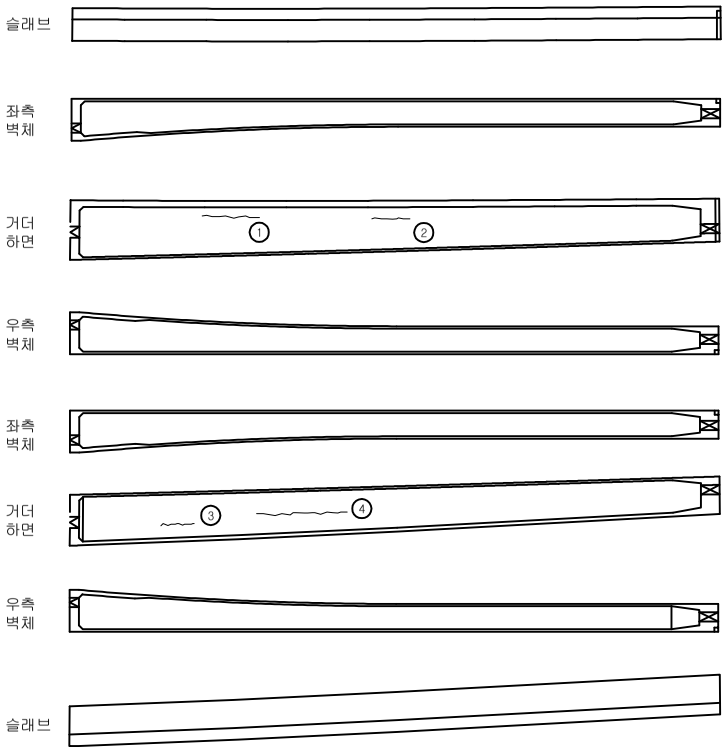
미사대교(양양) 외관조사망도
(거더외부 제5경간)

번호	신구	손상내용	손상규모						비고
			폭	길이	깊이	개소	수량	단위	
1	구	균열(cw=0.1mm)	0.10	3.00		1	3.00	m	거더 하면
2	구	균열(cw=0.1mm)	0.10	1.50		1	1.50	m	거더 하면
3	구	균열(cw=0.1mm)	0.10	1.60		1	1.60	m	거더 하면
4	구	균열(cw=0.1mm)	0.10	4.80		1	4.80	m	거더 하면
5									
6									
7									
8									
9									
10									
11									
12									
13									
14									
15									
16									
17									
18									
19									
20									
21									
22									
23									
24									
25									
26									
27									
28									
29									
30									
31									
32									
33									
34									
35									
36									
37									
38									
39									
40

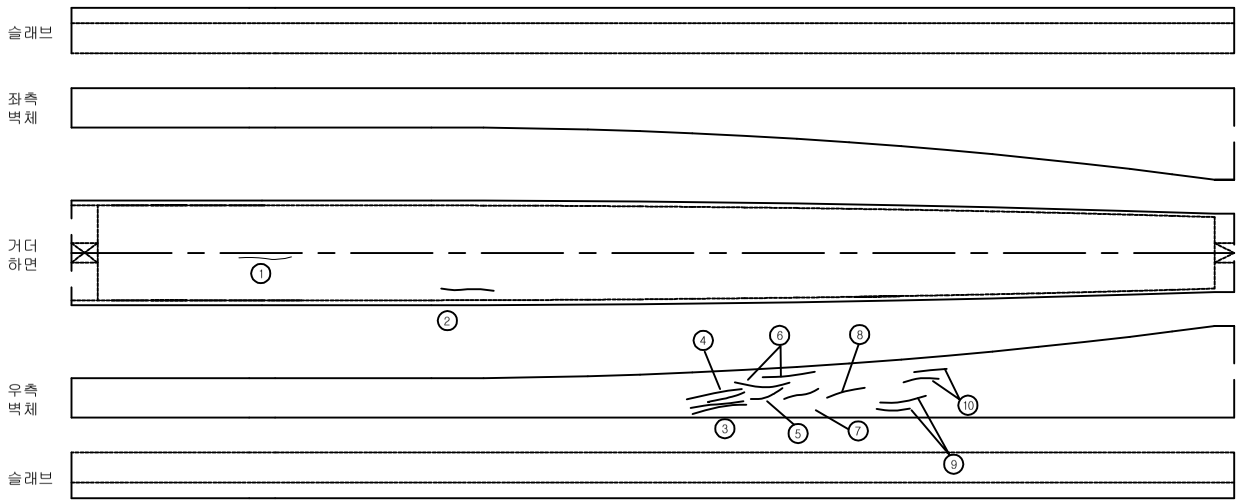
미사대교(양양) 외관조사망도
(거더외부 제6경간)

번호	신구	손상내용	손상규모						비고
			폭	길이	깊이	개소	수량	단위	
1	구	균열(cw=0.3mm이상)	0.30	1.80		1	1.80	m	거더 하면
2	구	균열(cw=0.3mm이상)	0.30	2.50		1	2.50	m	거더 하면
3	구	균열(cw=0.2mm)	0.20	2.50		3	7.50	m	우측 벽체
4	구	균열(cw=0.2mm)	0.20	2.00		1	2.00	m	우측 벽체
5	구	균열(cw=0.2mm)	0.20	1.00		1	1.00	m	우측 벽체
6	구	균열(cw=0.2mm)	0.20	2.50		2	5.00	m	우측 벽체
7	구	균열(cw=0.2mm)	0.20	2.00		1	2.00	m	우측 벽체
8	구	균열(cw=0.2mm)	0.20	2.00		1	2.00	m	우측 벽체
9	구	균열(cw=0.2mm)	0.20	2.50		2	5.00	m	우측 벽체
10	구	균열(cw=0.2mm)	0.20	2.00		2	4.00	m	우측 벽체
11									
12									
13									
14									
15									
16									
17									
18									
19									
20									
21									
22									
23									
24									
25									
26									
27									
28									
29									
30									
31									
32									
33									
34									
35									
36									
37									
38									
39									
40

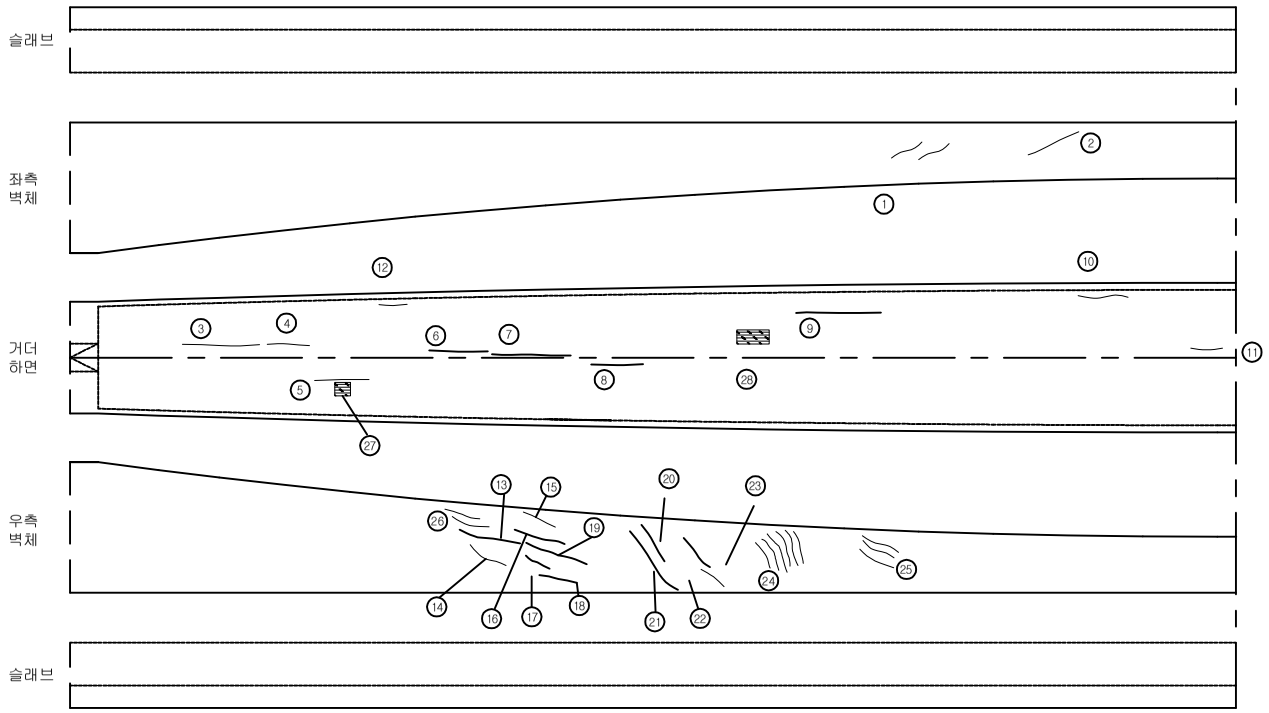
미사대교(양양) 외관조사망도
(거더외부 제7-1경간)

번호	신구	손상내용	손상규모						비고
			폭	길이	깊이	개소	수량	단위	
1	구	균열(cw=0.2mm)	0.20	1.00		2	2.00	m	좌측 벽체
2	구	균열(cw=0.2mm)	0.20	2.00		1	2.00	m	좌측 벽체
3	구	균열(cw=0.3mm이상)	0.30	3.50		1	3.50	m	거더 하면
4	구	균열(cw=0.2mm)	0.20	2.00		1	2.00	m	거더 하면
5	구	균열(cw=0.3mm이상)	0.30	2.00		1	2.00	m	거더 하면
6	구	균열(cw=0.3mm이상)	0.30	3.00		1	3.00	m	거더 하면
7	구	균열(cw=0.3mm이상)	0.30	4.00		1	4.00	m	거더 하면
8	구	균열(cw=0.3mm이상)	0.30	2.00		1	2.00	m	거더 하면
9	구	균열(cw=0.3mm이상)	0.30	4.00		1	4.00	m	거더 하면
10	구	균열(cw=0.2mm)	0.20	2.00		1	2.00	m	거더 하면
11	구	균열(cw=0.2mm)	0.20	1.80		1	1.80	m	거더 하면
12	구	균열(cw=0.2mm)	0.20	1.00		1	1.00	m	거더 하면
13	구	균열(cw=0.3mm이상)	0.30	3.00		1	3.00	m	우측 벽체
14	구	균열(cw=0.2mm)	0.20	2.00		1	2.00	m	우측 벽체
15	구	균열(cw=0.2mm)	0.20	1.50		1	1.50	m	우측 벽체
16	구	균열(cw=0.3mm이상)	0.30	3.00		1	3.00	m	우측 벽체
17	구	균열(cw=0.3mm이상)	0.30	1.50		1	1.50	m	우측 벽체
18	구	균열(cw=0.3mm이상)	0.30	2.50		1	2.50	m	우측 벽체
19	구	균열(cw=0.3mm이상)	0.30	3.50		1	3.50	m	우측 벽체
20	구	균열(cw=0.3mm이상)	0.30	2.00		1	2.00	m	우측 벽체

21	구	균열(cw=0.3mm이상)	0.30	3.00		1	3.00	m	우측 벽체
22	구	균열(cw=0.3mm이상)	0.30	2.50		1	2.50	m	우측 벽체
23	구	균열(cw=0.2mm)	0.20	2.00		1	2.00	m	우측 벽체
24	구	균열(cw=0.2mm)	0.20	1.50		6	9.00	m	우측 벽체
25	구	균열(cw=0.2mm)	0.20	2.00		3	6.00	m	우측 벽체
26	구	균열(cw=0.2mm)	0.20	2.00		2	4.00	m	우측 벽체
27	구	재료분리	0.50	0.30		1	0.15	m²	거더 하면
28	구	재료분리	0.40	0.70		1	0.28	m²	거더 하면
29									
30									
31									
32									
33									
34									
35									
36									
37									
38									
39									
40

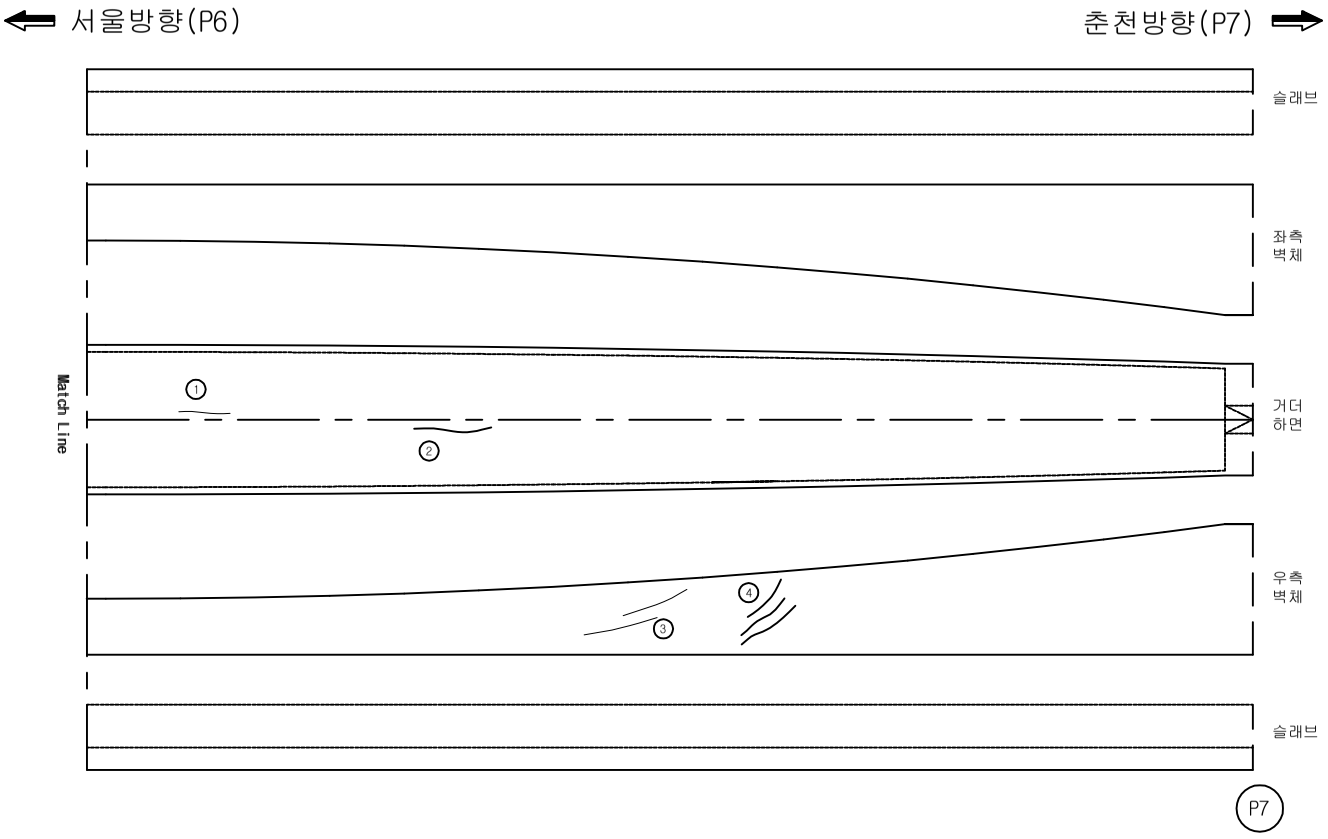
미사대교(양양) 외관조사망도
(거더외부 제7-2경간)

번호	신구	손상내용	손상규모						비고
			폭	길이	깊이	개소	수량	단위	
1	구	균열(cw=0.3mm이상)	0.30	1.80		1	1.80	m	거더 하면
2	구	균열(cw=0.3mm이상)	0.30	3.00		1	3.00	m	거더 하면
3	구	균열(cw=0.2mm)	0.20	2.00		2	4.00	m	우측 벽체
4	구	균열(cw=0.2mm)	0.20	2.00		3	6.00	m	우측 벽체
5									
6									
7									
8									
9									
10									
11									
12									
13									
14									
15									
16									
17									
18									
19									
20									
21									
22									
23									
24									
25									
26									
27									
28									
29									
30									
31									
32									
33									
34									
35									
36									
37									
38									
39									
40

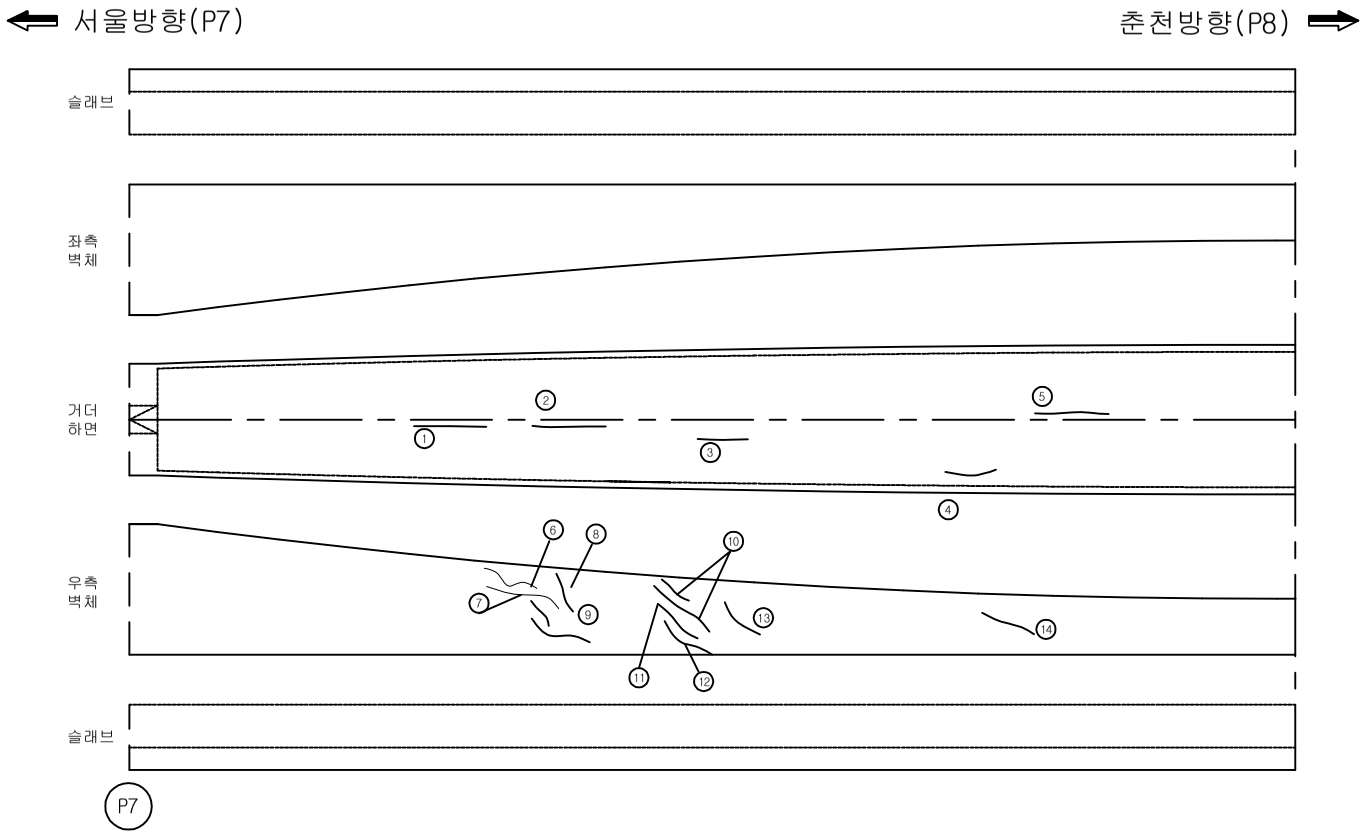
미사대교(양양) 외관조사망도
(거더외부 제8-1경간)

번호	신구	손상내용	손상규모						비고
			폭	길이	깊이	개소	수량	단위	
1	구	균열(cw=0.3mm이상)	0.30	3.00		1	3.00	m	거더 하면
2	구	균열(cw=0.3mm이상)	0.30	4.00		1	4.00	m	거더 하면
3	구	균열(cw=0.3mm이상)	0.30	2.50		1	2.50	m	거더 하면
4	구	균열(cw=0.3mm이상)	0.30	2.00		1	2.00	m	거더 하면
5	구	균열(cw=0.3mm이상)	0.30	2.50		1	2.50	m	거더 하면
6	구	균열(cw=0.2mm)	0.20	1.50		1	1.50	m	우측 벽체
7	구	균열(cw=0.2mm)	0.20	2.00		1	2.00	m	우측 벽체
8	구	균열(cw=0.2mm)	0.20	1.50		2	3.00	m	우측 벽체
9	구	균열(cw=0.3mm이상)	0.30	4.00		1	4.00	m	우측 벽체
10	구	균열(cw=0.2mm)	0.20	2.00		2	4.00	m	우측 벽체
11	구	균열(cw=0.3mm이상)	0.30	3.00		1	3.00	m	우측 벽체
12	구	균열(cw=0.2mm)	0.20	2.50		1	2.50	m	우측 벽체
13	구	균열(cw=0.2mm)	0.20	2.00		1	2.00	m	우측 벽체
14	구	균열(cw=0.2mm)	0.20	2.00		1	2.00	m	우측 벽체
15									
16									
17									
18									
19									
20									
21									
22									
23									
24									
25									
26									
27									
28									
29									
30									
31									
32									
33									
34									
35									
36									
37

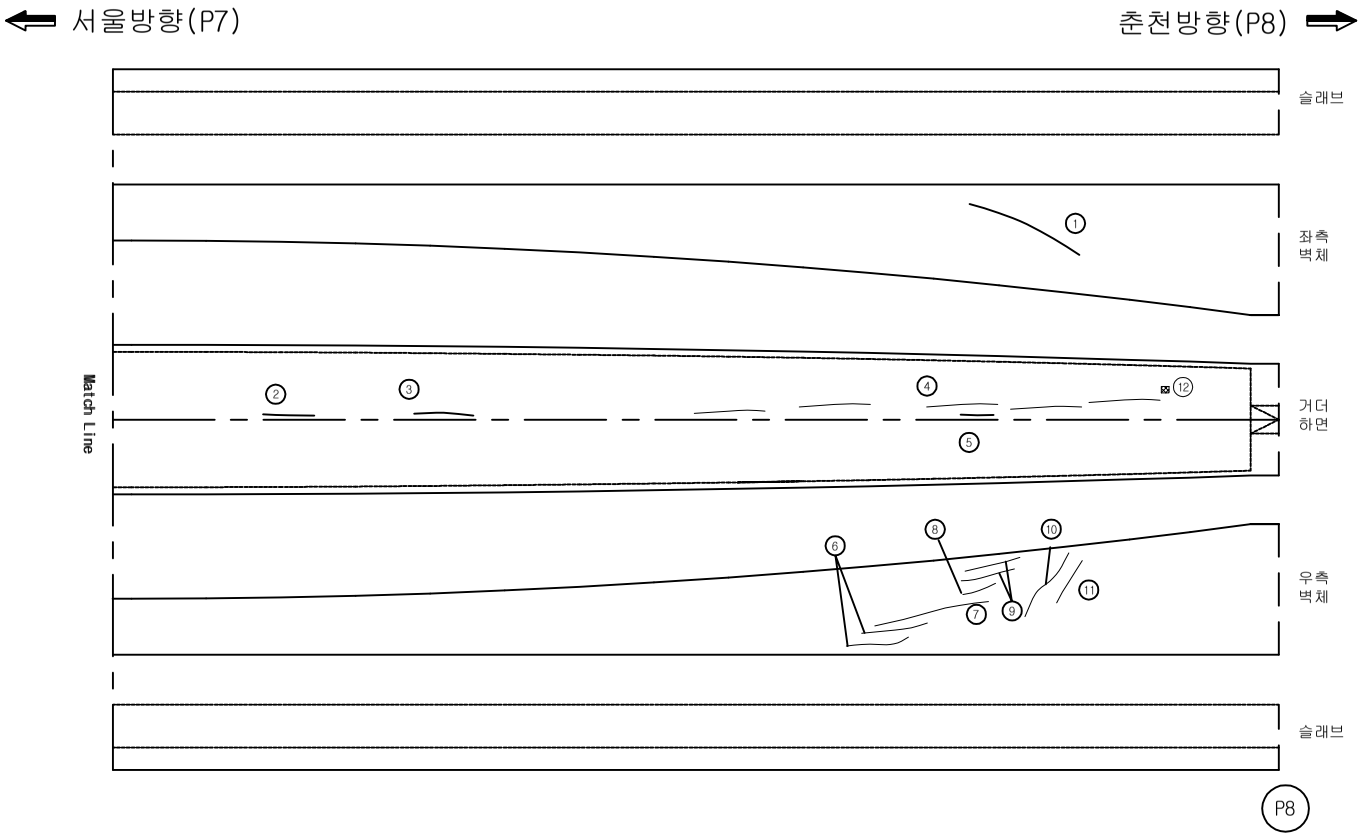
미사대교(양양) 외관조사망도
(거더외부 제8-2경간)

번호	신구	손상내용	손상규모						비고
			폭	길이	깊이	개소	수량	단위	
1	구	균열(cw=0.2mm)	0.20	3.00		1	3.00	m	좌측 벽체
2	구	균열(cw=0.2mm)	0.20	1.20		1	1.20	m	거더 하면
3	구	균열(cw=0.2mm)	0.20	2.00		1	2.00	m	거더 하면
4	구	균열(cw=0.3mm이상)	0.30	4.00		5	20.00	m	거더 하면
5	구	균열(cw=0.3mm이상)	0.30	2.00		1	2.00	m	거더 하면
6	구	균열(cw=0.2mm)	0.20	1.50		2	3.00	m	우측 벽체
7	구	균열(cw=0.2mm)	0.20	4.00		1	4.00	m	우측 벽체
8	구	균열(cw=0.2mm)	0.20	1.00		1	1.00	m	우측 벽체
9	구	균열(cw=0.2mm)	0.20	2.00		2	4.00	m	우측 벽체
10	구	균열(cw=0.2mm)	0.20	2.50		1	2.50	m	우측 벽체
11	구	균열(cw=0.2mm)	0.20	1.50		1	1.50	m	우측 벽체
12	신	파손	0.10	0.10		1	0.01	㎡	거더 하면
13									
14									
15									
16									
17									
18									
19									
20									
21									
22									
23									
24									
25									
26									
27									
28									
29									
30									
31									
32									
33									
34									
35									
36									
37									
38									
39									
40

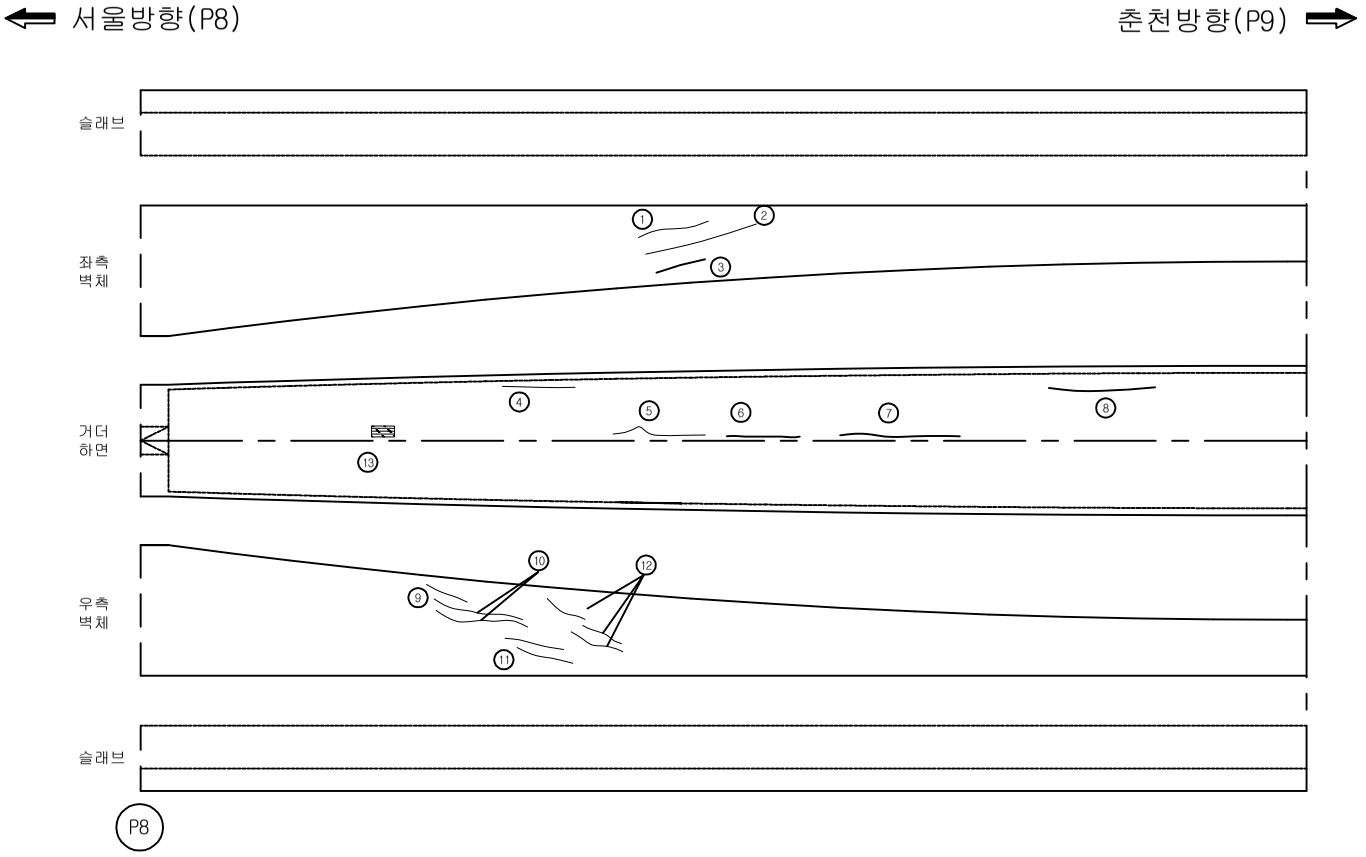
미사대교(양양) 외관조사망도
(거더외부 제9-1경간)

번호	신구	손상내용	손상규모						비고
			폭	길이	깊이	개소	수량	단위	
1	구	균열(cw=0.2mm)	0.20	2.00		1	2.00	m	좌측 벽체
2	구	균열(cw=0.2mm)	0.20	3.00		1	3.00	m	좌측 벽체
3	구	균열(cw=0.2mm)	0.20	1.50		1	1.50	m	좌측 벽체
4	구	균열(cw=0.2mm)	0.20	2.50		1	2.50	m	거더 하면
5	구	균열(cw=0.2mm)	0.20	4.00		1	4.00	m	거더 하면
6	구	균열(cw=0.2mm)	0.20	3.50		1	3.50	m	거더 하면
7	구	균열(cw=0.2mm)	0.20	4.00		1	4.00	m	거더 하면
8	구	균열(cw=0.2mm)	0.20	4.00		1	4.00	m	거더 하면
9	구	균열(cw=0.2mm)	0.20	1.00		1	1.00	m	우측 벽체
10	구	균열(cw=0.2mm)	0.20	2.00		2	4.00	m	우측 벽체
11	구	균열(cw=0.2mm)	0.20	1.50		2	3.00	m	우측 벽체
12	구	균열(cw=0.2mm)	0.20	2.50		3	7.50	m	우측 벽체
13	구	재료분리	0.70	0.40		1	0.28	㎡	거더 하면
14									
15									
16									
17									
18									
19									
20									
21									
22									
23									
24									
25									
26									
27									
28									
29									
30									
31									
32									
33									
34									
35									
36									
37									
38									
39									
40
