미 사 대 교 (서 울 방 향)

외 관 조 사 망 도

시설물명	미사대교(서울)
용 역 명	2017년 서울춘천고속도로 정밀점검용역(미사대교 등 29개 시설물)
점검기관	(주)에스코알티에스
도 면 명	**미사대교(서울) 교면포장 외관조사망도 (제1경간)**
도면번호	1 / 80

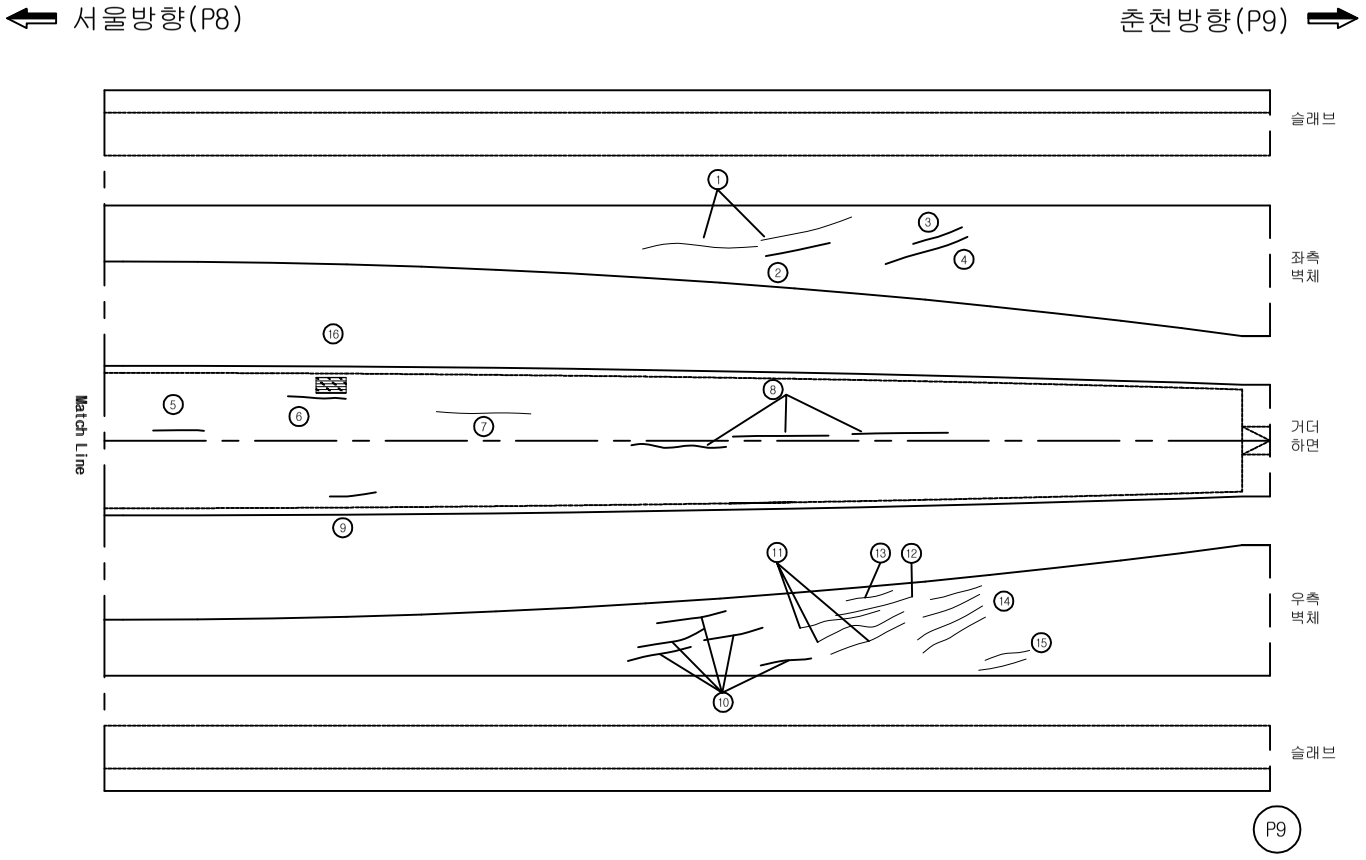
미사대교(양양) 외관조사망도
(거더외부 제9-2경간)

번호	신구	손상내용	손상규모						비고
			폭	길이	깊이	개소	수량	단위	
1	구	균열(cw=0.2mm)	0.20	3.00		2	6.00	m	좌측 벽체
2	구	균열(cw=0.2mm)	0.20	2.50		1	2.50	m	좌측 벽체
3	구	균열(cw=0.2mm)	0.20	2.00		1	2.00	m	좌측 벽체
4	구	균열(cw=0.2mm)	0.20	3.00		1	3.00	m	좌측 벽체
5	구	균열(cw=0.2mm)	0.20	2.50		1	2.50	m	거더 하면
6	구	균열(cw=0.2mm)	0.20	4.00		1	4.00	m	거더 하면
7	구	균열(cw=0.2mm)	0.20	4.00		1	4.00	m	거더 하면
8	구	균열(cw=0.2mm)	0.20	4.00		3	12.00	m	거더 하면
9	구	균열(cw=0.2mm)	0.20	1.00		1	1.00	m	거더 하면
10	구	균열(cw=0.2mm)	0.20	1.50		5	7.50	m	우측 벽체
11	구	균열(cw=0.2mm)	0.20	3.00		3	9.00	m	우측 벽체
12	구	균열(cw=0.2mm)	0.20	4.00		1	4.00	m	우측 벽체
13	구	균열(cw=0.2mm)	0.20	2.00		1	2.00	m	우측 벽체
14	구	균열(cw=0.2mm)	0.20	3.00		4	12.00	m	우측 벽체
15	구	균열(cw=0.2mm)	0.20	2.00		2	4.00	m	우측 벽체
16	구	재료분리	1.00	1.00		1	1	㎡	거더 하면
17									
18									
19									
20									
21									
22									
23									
24									
25									
26									
27									
28									
29									
30									
31									
32									
33									
34

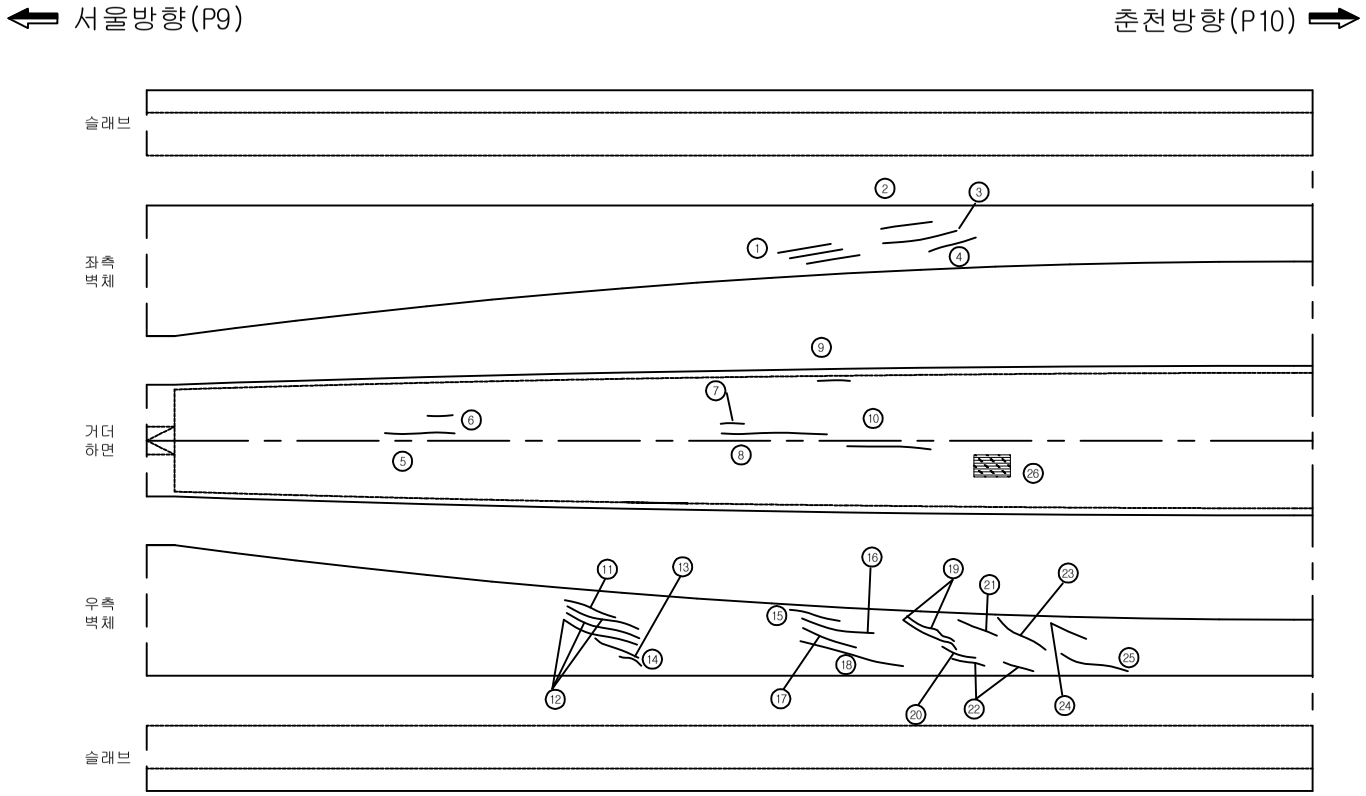
미사대교(양양) 외관조사망도
(거더외부 제10-1경간)

번호	신구	손상내용	손상규모						비고
			폭	길이	깊이	개소	수량	단위	
1	구	균열(cw=0.2mm)	0.20	1.50		3	4.50	m	좌측 벽체
2	구	균열(cw=0.3mm이상)	0.30	3.00		1	3.00	m	좌측 벽체
3	구	균열(cw=0.3mm이상)	0.30	3.00		1	3.00	m	좌측 벽체
4	구	균열(cw=0.3mm이상)	0.30	2.50		1	2.50	m	좌측 벽체
5	구	균열(cw=0.3mm이상)	0.30	3.00		1	3.00	m	거더 하면
6	구	균열(cw=0.3mm이상)	0.30	1.00		1	1.00	m	거더 하면
7	구	균열(cw=0.2mm)	0.20	1.00		1	1.00	m	거더 하면
8	구	균열(cw=0.2mm)	0.20	4.00		1	4.00	m	거더 하면
9	구	균열(cw=0.3mm이상)	0.30	1.00		1	1.00	m	거더 하면
10	구	균열(cw=0.3mm이상)	0.30	4.00		1	4.00	m	거더 하면
11	구	균열(cw=0.3mm이상)	0.30	2.00		1	2.00	m	우측 벽체
12	구	균열(cw=0.3mm이상)	0.30	3.00		1	3.00	m	우측 벽체
13	구	균열(cw=0.3mm이상)	0.30	1.50		1	1.50	m	우측 벽체
14	구	균열(cw=0.3mm이상)	0.30	1.00		1	1.00	m	우측 벽체
15	구	균열(cw=0.3mm이상)	0.30	2.50		1	2.50	m	우측 벽체
16	구	균열(cw=0.3mm이상)	0.30	4.00		1	4.00	m	우측 벽체
17	구	균열(cw=0.3mm이상)	0.30	2.00		1	2.00	m	우측 벽체
18	구	균열(cw=0.3mm이상)	0.30	5.00		1	5.00	m	우측 벽체
19	구	균열(cw=0.3mm이상)	0.30	4.00		2	8.00	m	우측 벽체
20	구	균열(cw=0.3mm이상)	0.30	2.00		1	2.00	m	우측 벽체

21	구	균열(cw=0.2mm)	0.20	2.00		1	2.00	m	우측 벽체
22	구	균열(cw=0.2mm)	0.20	1.50		2	3.00	m	우측 벽체
23	구	균열(cw=0.2mm)	0.20	3.00		1	3.00	m	우측 벽체
24	구	균열(cw=0.3mm이상)	0.30	2.00		1	2.00	m	우측 벽체
25	구	균열(cw=0.3mm이상)	0.30	5.00		1	5.00	m	우측 벽체
26	구	재료분리	1.00	1.00		1	1	m^2	거더 하면
27									
28									
29									
30									
31									
32									
33									
34									
35									
36									
37									
38									
39									
40

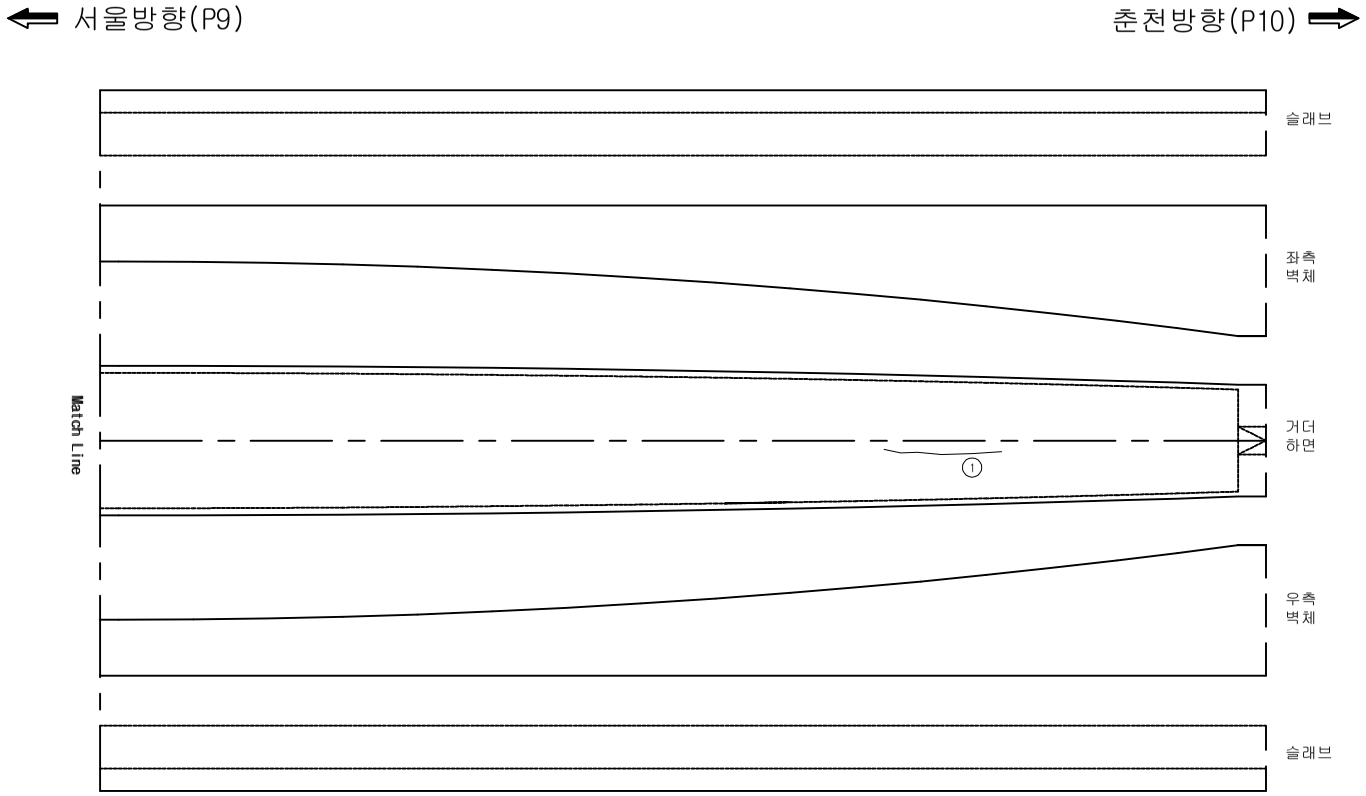
미사대교(양양) 외관조사망도
(거더외부 제10-2경간)

번호	신구	손상내용	손상규모						비고
			폭	길이	깊이	개소	수량	단위	
1	신	균열(cw=0.2mm)	0.20	5.00		1	5.00	m	거더 하면
2									
3									
4									
5									
6									
7									
8									
9									
10									
11									
12									
13									
14									
15									
16									
17									
18									
19									
20									
21									
22									
23									
24									
25									
26									
27									
28									
29									
30									
31									
32									
33									
34									
35									
36									
37									
38									
39									
40

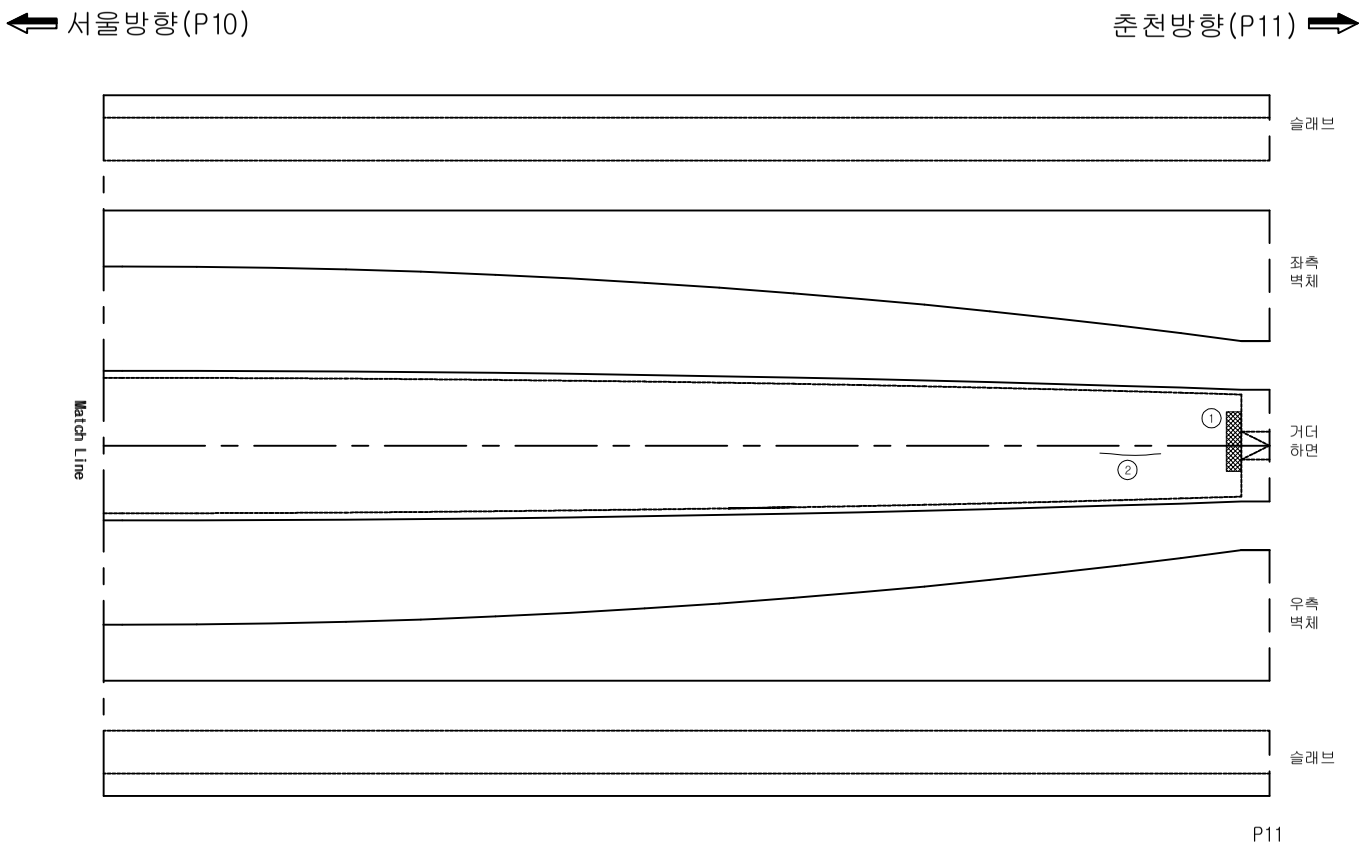
미사대교(양양) 외관조사망도
(거더외부 제11-2경간)

번호	신구	손상내용	손상규모						비고
			폭	길이	깊이	개소	수량	단위	
1	신	보수재 들뜸 및 박락	0.50	3.00		1	1.50	㎡	거더 하면
2	신	균열(cw=0.1mm)	0.10	1.50		1	1.50	m	거더 하면
3									
4									
5									
6									
7									
8									
9									
10									
11									
12									
13									
14									
15									
16									
17									
18									
19									
20									
21									
22									
23									
24									
25									
26									
27									
28									
29									
30									
31									
32									
33									
34									
35									
36									
37									
38									
39									
40

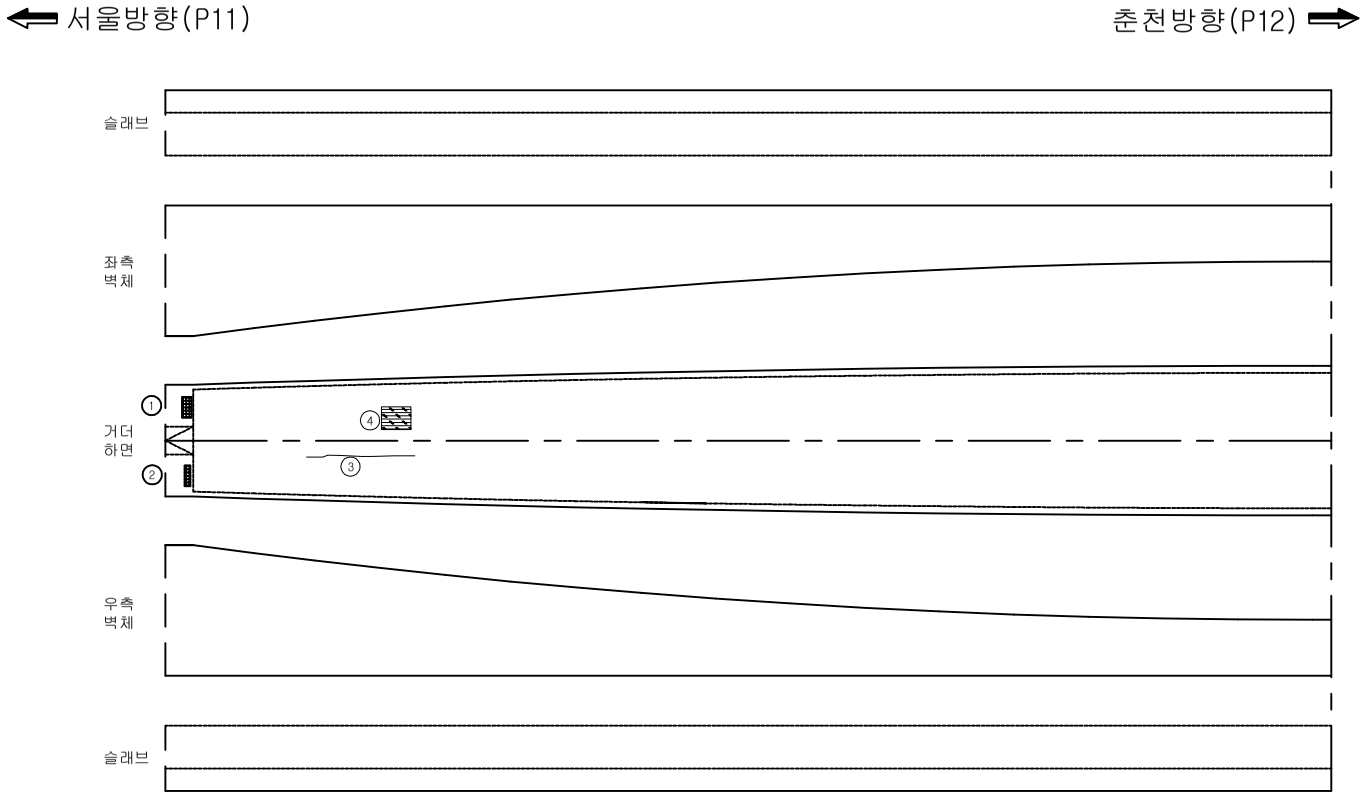
미사대교(양양) 외관조사망도
(거더외부 제12-1경간)

번호	신구	손상내용	손상규모						비고
			폭	길이	깊이	개소	수량	단위	
1	구	보수재 들뜸 및 박락	2.00	0.80		1	1.60	m²	거더 하면
2	구	보수재 들뜸 및 박락	1.00	0.80		1	0.80	m²	거더 하면
3	신	균열(cw=0.2mm)	0.20	3.00		1	3.00	m	거더 하면
4	신	재료분리	1.00	1.00		1	1.00	m²	거더 하면
5									
6									
7									
8									
9									
10									
11									
12									
13									
14									
15									
16									
17									
18									
19									
20									
21									
22									
23									
24									
25									
26									
27									
28									
29									
30									
31									
32									
33									
34									
35									
36									
37									
38									
39									
40

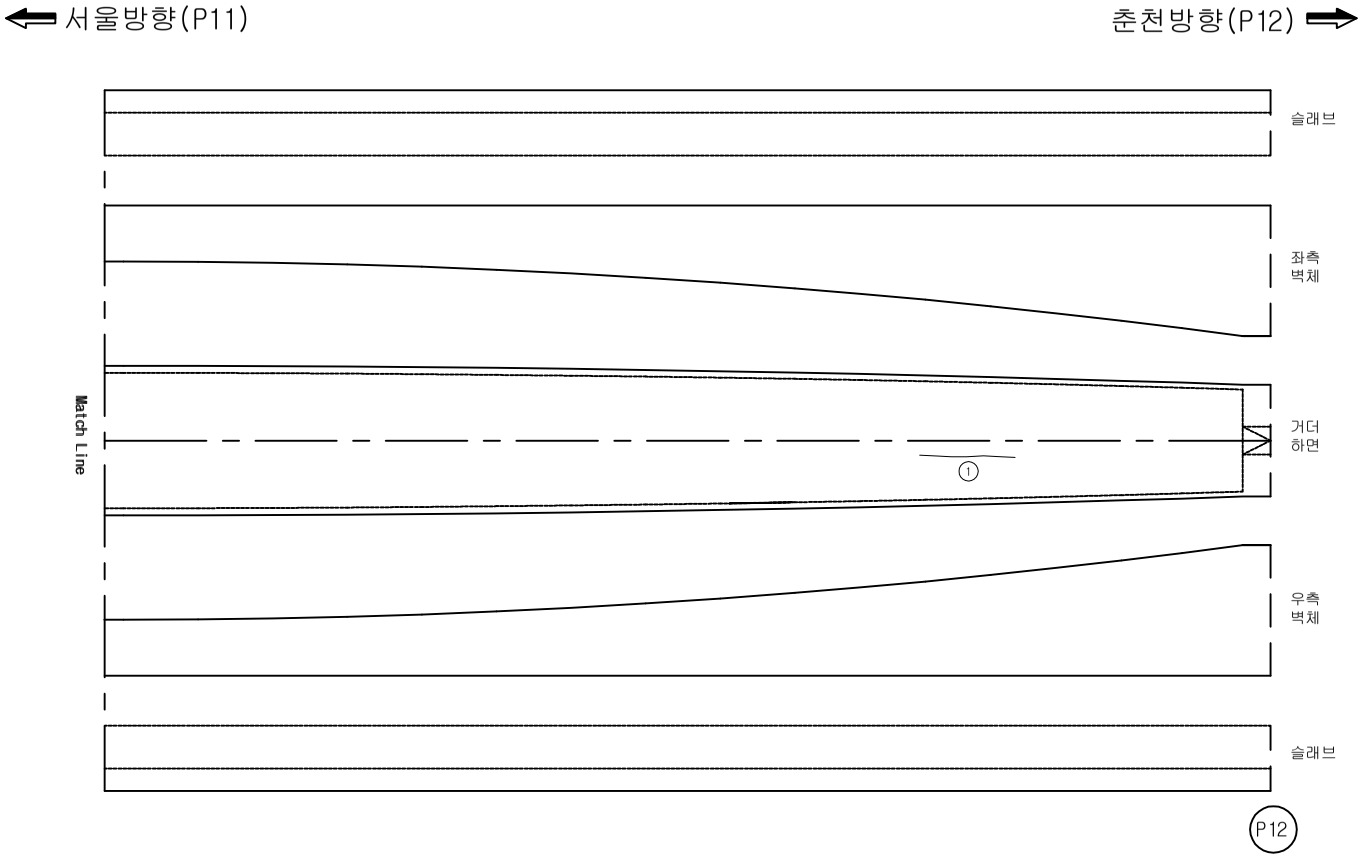
미사대교(양양) 외관조사망도
(거더외부 제12-2경간)

번호	신구	손상내용	손상규모						비고
			폭	길이	깊이	개소	수량	단위	
1	신	균열(cw=0.2mm)	0.20	4.00		1	4.00	m	거더 하면
2									
3									
4									
5									
6									
7									
8									
9									
10									
11									
12									
13									
14									
15									
16									
17									
18									
19									
20									
21									
22									
23									
24									
25									
26									
27									
28									
29									
30									
31									
32									
33									
34									
35									
36									
37									
38									
39									
40

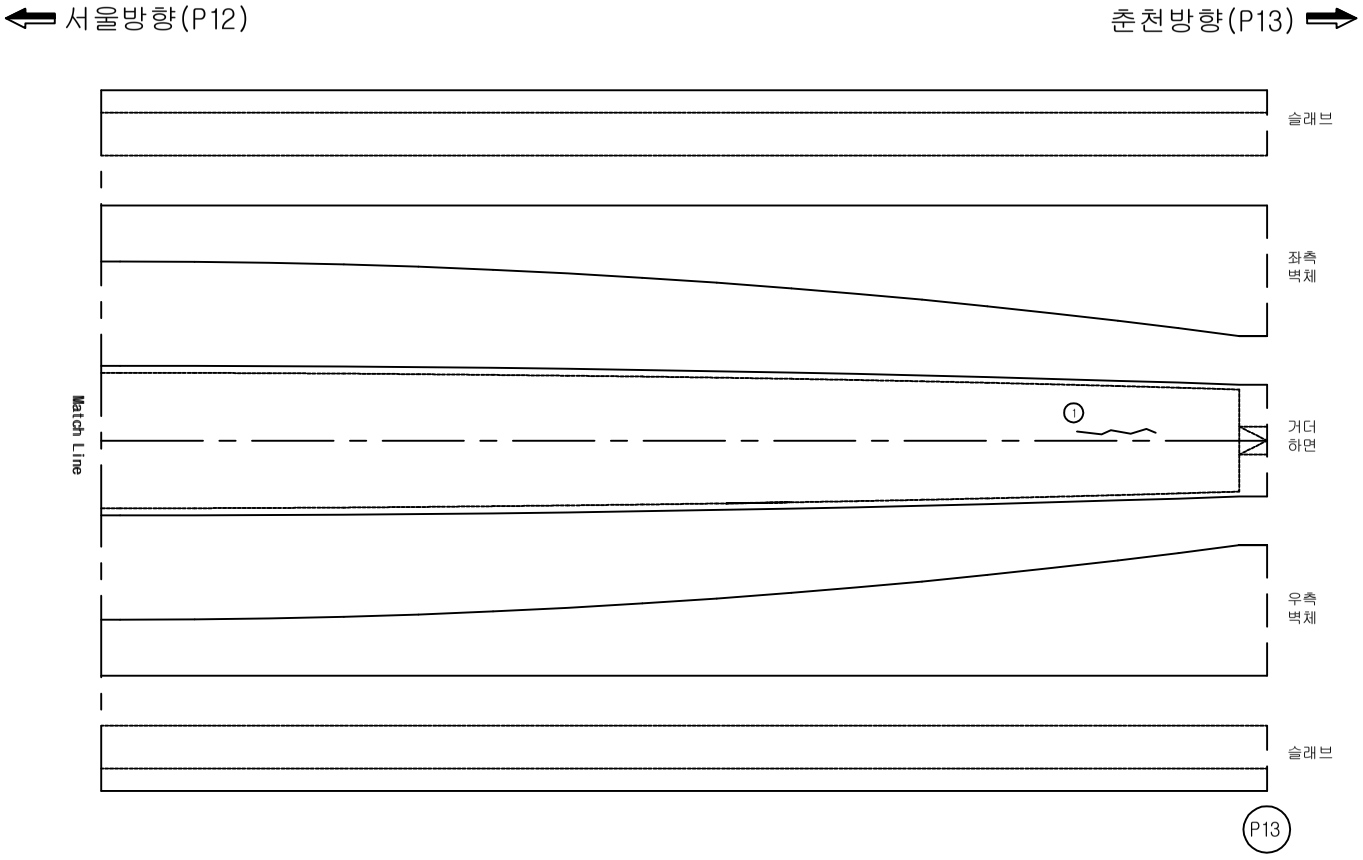
미사대교(양양) 외관조사망도
(거더외부 제13-2경간)

번호	신구	손상내용	손상규모						비고
			폭	길이	깊이	개소	수량	단위	
1	구	균열(cw=0.3mm이상)	0.30	2.00		1	2.00	m	거더 하면
2									
3									
4									
5									
6									
7									
8									
9									
10									
11									
12									
13									
14									
15									
16									
17									
18									
19									
20									
21									
22									
23									
24									
25									
26									
27									
28									
29									
30									
31									
32									
33									
34									
35									
36									
37									
38									
39									
40

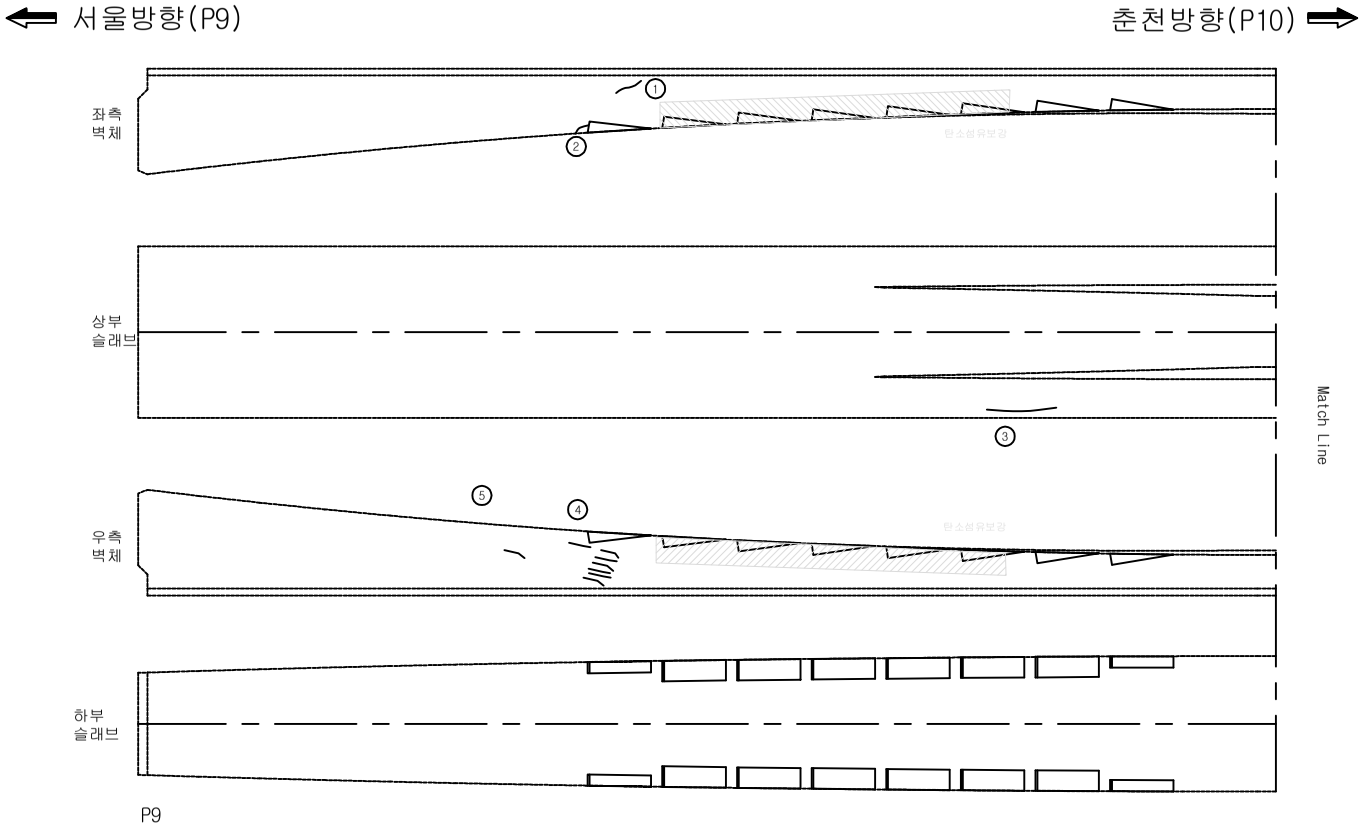
미사대교(양양) 외관조사망도
(거더내부 제10-1경간)

번호	신구	손상내용	손상규모						비고
			폭	길이	깊이	개소	수량	단위	
1	구	균열(cw=0.1mm)	0.10	0.70		1	0.70	m	좌측 벽체
2	구	균열(cw=0.1mm)	0.10	0.80		1	0.80	m	좌측 벽체
3	구	균열(cw=0.1mm)	0.10	2.00		1	2.00	m	상면
4	구	균열(cw=0.1mm)	0.10	1.00		7	7.00	m	우측 벽체
5	구	균열(cw=0.1mm)	0.10	0.9		1	0.90	m	우측 벽체
6									
7									
8									
9									
10									
11									
12									
13									
14									
15									
16									
17									
18									
19									
20									
21									
22									
23									
24									
25									
26									
27									
28									
29									
30									
31									
32									
33									
34									
35									
36									
37									
38									
39									
40

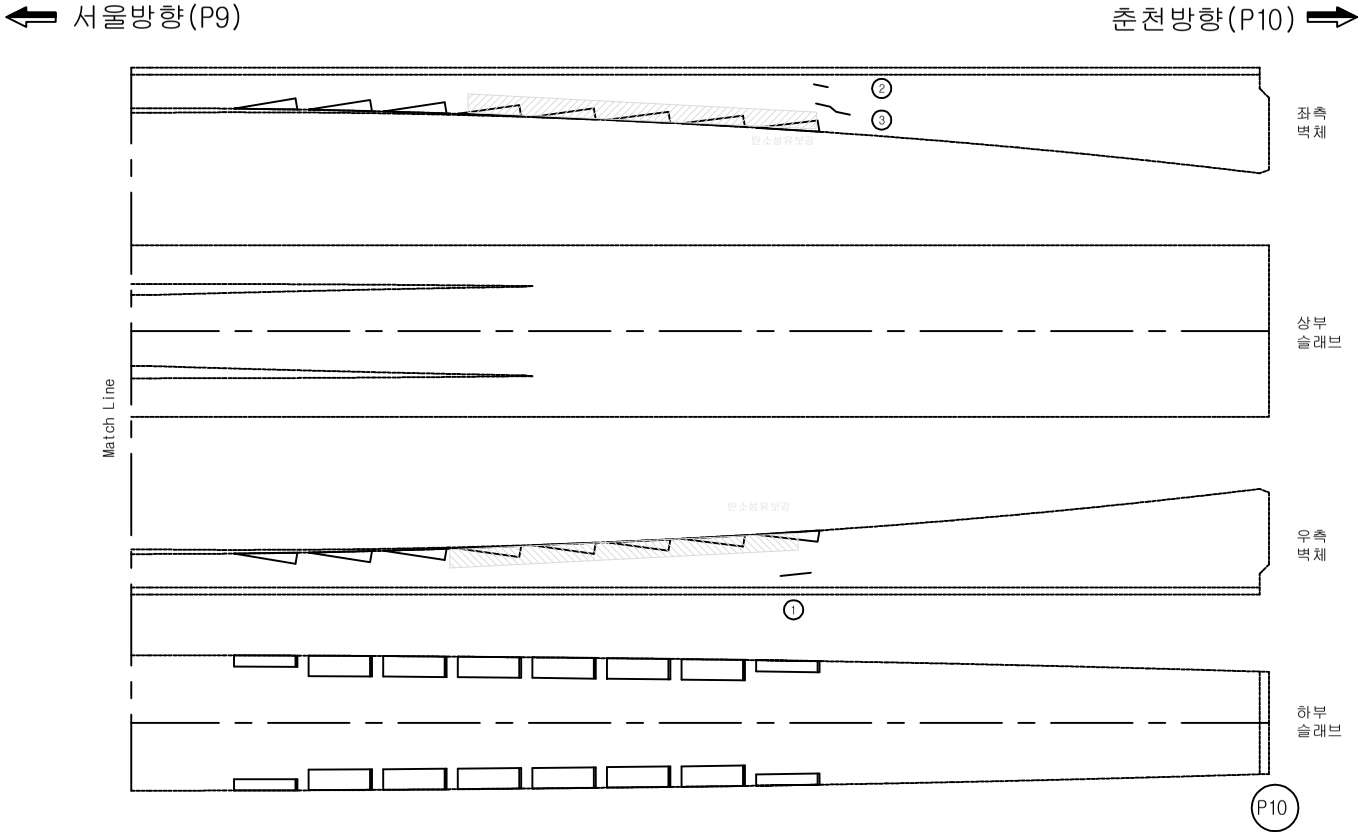
미사대교(양양) 외관조사망도
(거더내부 제10-2경간)

번호	신구	손상내용	손상규모						비고
			폭	길이	깊이	개소	수량	단위	
1	구	균열(cw=0.2mm)	0.20	1.00		1	1.00	m	우측 벽체
2	구	균열(cw=0.1mm)	0.10	0.60		1	0.60	m	좌측 벽체
3	구	균열(cw=0.2mm)	0.20	3.10		1	3.10	m	좌측 벽체
4									
5									
6									
7									
8									
9									
10									
11									
12									
13									
14									
15									
16									
17									
18									
19									
20									
21									
22									
23									
24									
25									
26									
27									
28									
29									
30									
31									
32									
33									
34									
35									
36									
37									
38									
39									
40

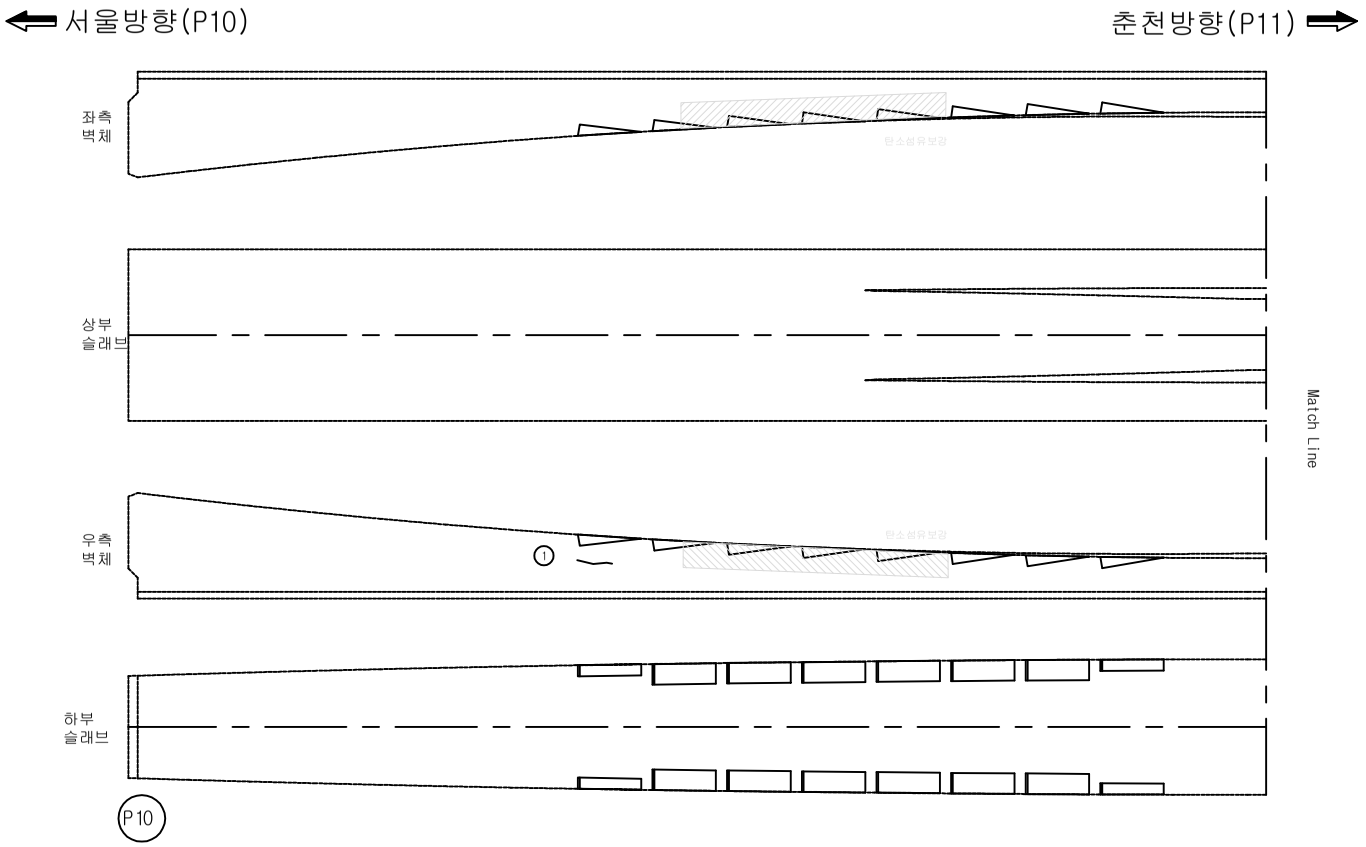
미사대교(양양) 외관조사망도
(거더내부 제11-1경간)

번호	신구	손상내용	손상규모						비고
			폭	길이	깊이	개소	수량	단위	
1	구	균열(cw=0.2mm)	0.20	0.60		1	0.60	m	우측 벽체
2									
3									
4									
5									
6									
7									
8									
9									
10									
11									
12									
13									
14									
15									
16									
17									
18									
19									
20									
21									
22									
23									
24									
25									
26									
27									
28									
29									
30									
31									
32									
33									
34									
35									
36									
37									
38									
39									
40

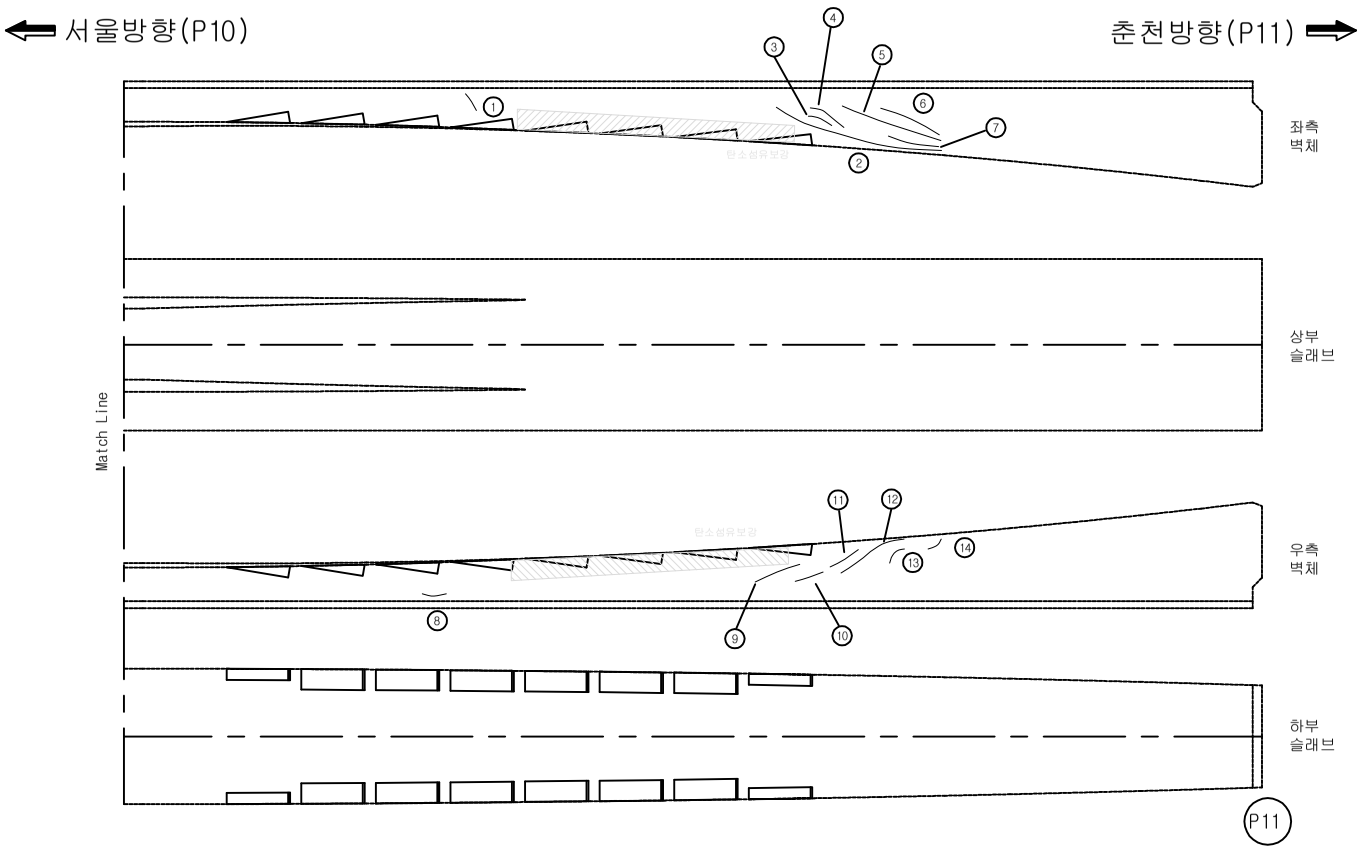
미사대교(양양) 외관조사망도
(거더내부 제11-2경간)

번호	신구	손상내용	손상규모						비고
			폭	길이	깊이	개소	수량	단위	
1	구	균열(cw=0.2mm)	0.20	0.50		1	0.50	m	좌측 벽체
2	구	균열(cw=0.2mm)	0.20	6.00		1	6.00	m	좌측 벽체
3	구	균열(cw=0.2mm)	0.10	1.00		1	1.00	m	좌측 벽체
4	구	균열(cw=0.1mm)	0.10	2.20		1	2.20	m	좌측 벽체
5	구	균열(cw=0.1mm)	0.10	3.00		1	3.00	m	좌측 벽체
6	구	균열(cw=0.1mm)	0.10	2.00		1	2.00	m	좌측 벽체
7	구	균열(cw=0.1mm)	0.10	1.50		1	1.50	m	좌측 벽체
8	구	균열(cw=0.1mm)	0.10	0.50		1	0.50	m	우측 벽체
9	구	균열(cw=0.2mm)	0.20	1.00		1	1.00	m	우측 벽체
10	구	균열(cw=0.1mm)	0.10	0.50		1	0.50	m	우측 벽체
11	구	균열(cw=0.1mm)	0.10	1.00		1	1.00	m	우측 벽체
12	구	균열(cw=0.1mm)	0.10	3.00		1	3.00	m	우측 벽체
13	구	균열(cw=0.1mm)	0.10	0.70		1	0.70	m	우측 벽체
14	구	균열(cw=0.1mm)	0.10	0.70		1	0.70	m	우측 벽체
15									
16									
17									
18									
19									
20									
21									
22									
23									
24									
25									
26									
27									
28									
29									
30									
31									
32									
33									
34									
35									
36									
37									
38									
39

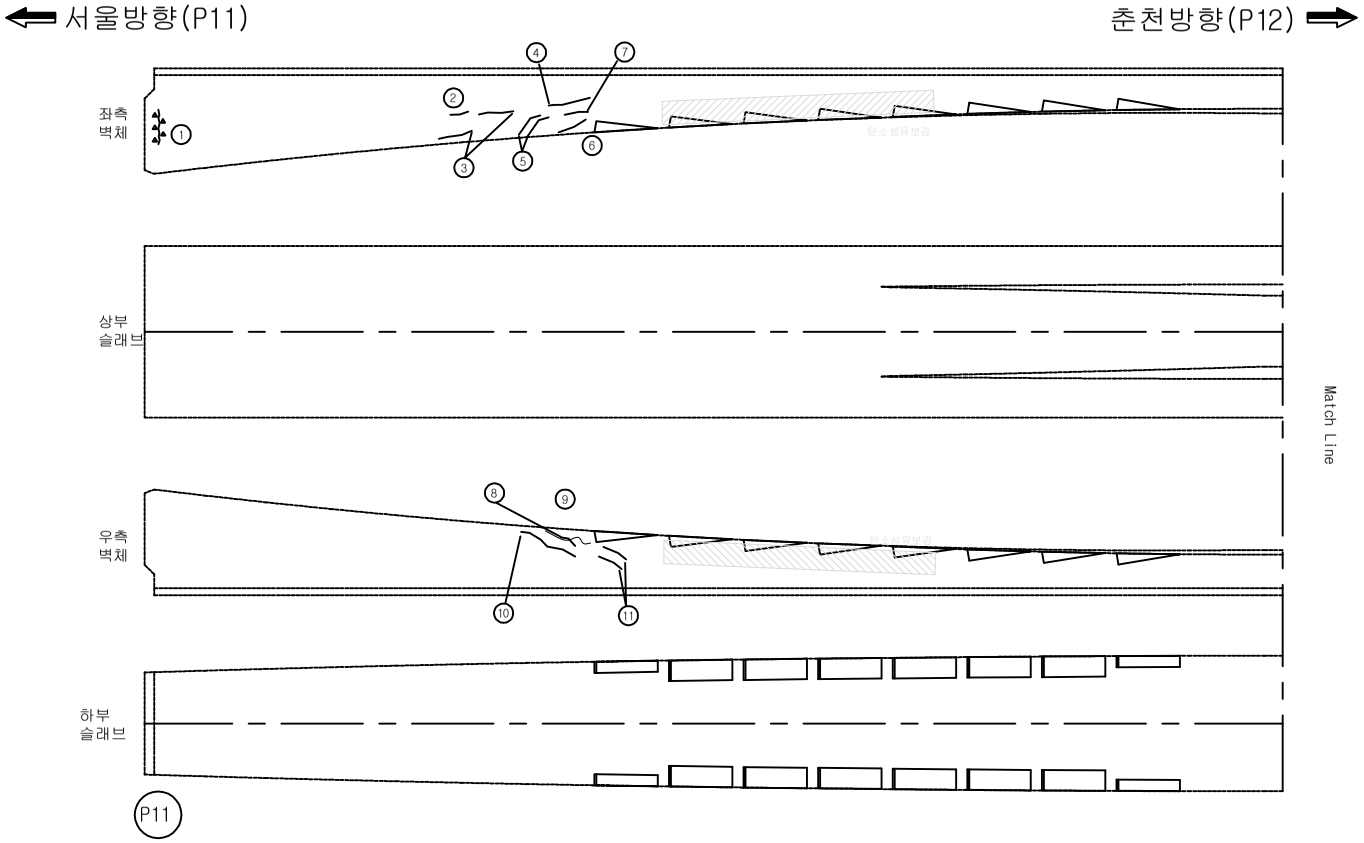
미사대교(양양) 외관조사망도
(거더내부 제12-1경간)

번호	신구	손상내용	손상규모						비고
			폭	길이	깊이	개소	수량	단위	
1	구	균열부 백태	0.10	1.00		1	1.00	m	좌측 벽체
2	구	균열(cw=0.2mm)	0.20	0.60		1	0.60	m	좌측 벽체
3	구	균열(cw=0.2mm)	0.20	1.00		2	2.00	m	좌측 벽체
4	구	균열(cw=0.3mm이상)	0.30	1.5		1	1.50	m	좌측 벽체
5	구	균열(cw=0.1mm)	0.10	1.5		2	3.00	m	좌측 벽체
6	구	균열(cw=0.1mm)	0.10	1.20		1	1.20	m	좌측 벽체
7	구	균열(cw=0.1mm)	0.10	0.8		1	0.80	m	좌측 벽체
8	구	균열(cw=0.1mm)	0.10	0.60		1	0.60	m	우측 벽체
9	구	균열(cw=0.2mm)	0.20	2.00		1	2.00	m	우측 벽체
10	구	균열(cw=0.2mm)	0.20	3.00		1	3.00	m	우측 벽체
11	구	균열(cw=0.2mm)	0.20	1.20		2	2.40	m	우측 벽체
12									
13									
14									
15									
16									
17									
18									
19									
20									
21									
22									
23									
24									
25									
26									
27									
28									
29									
30									
31									
32									
33									
34									
35									
36									
37									
38									
39									
40

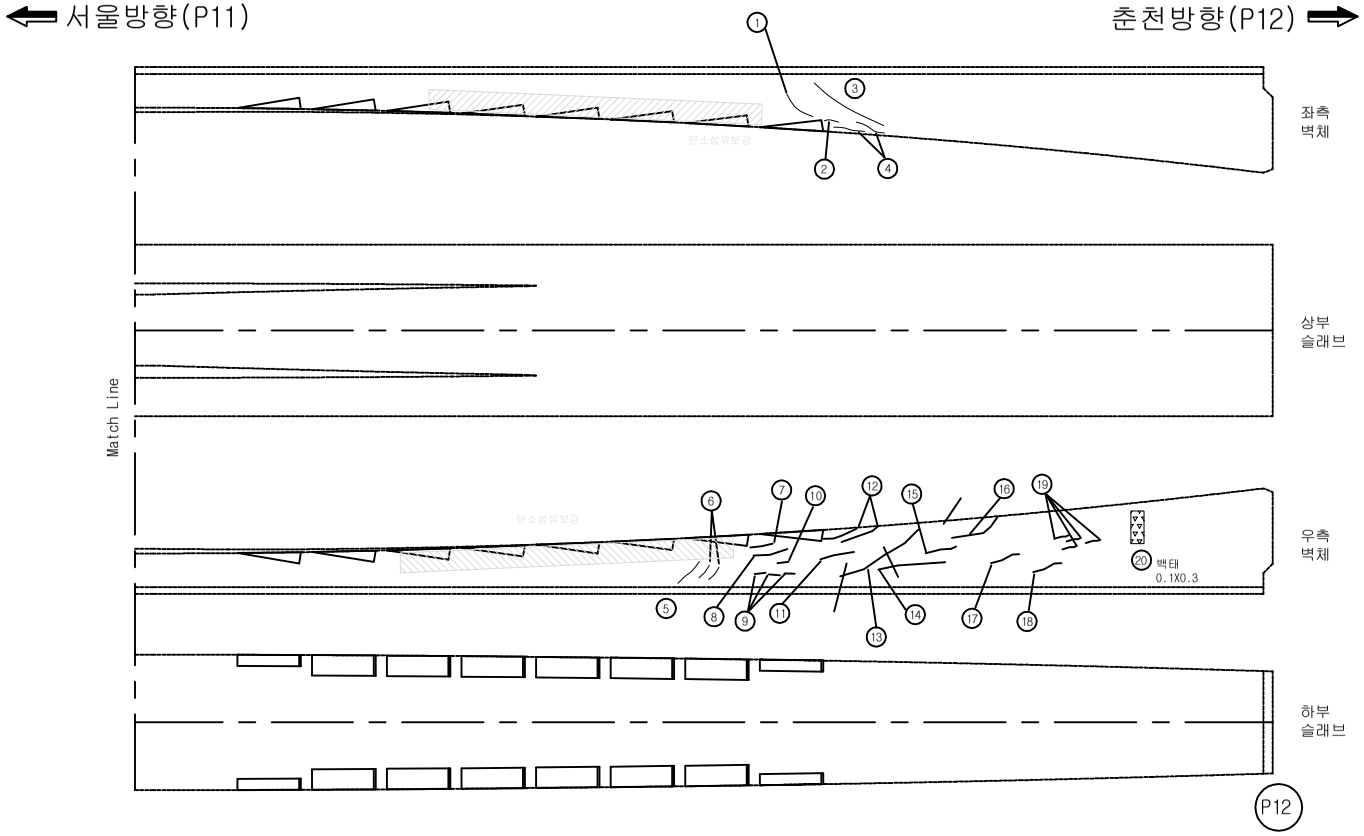
미사대교(양양) 외관조사망도
(거더내부 제12-2경간)

번호	신구	손상내용	손상규모						비고
			폭	길이	깊이	개소	수량	단위	
1	구	균열(cw=0.1mm)	0.10	1.50		1	1.50	m	좌측 벽체
2	구	균열(cw=0.2mm)	0.20	0.50		1	0.50	m	좌측 벽체
3	구	균열(cw=0.2mm)	0.20	5.00		1	5.00	m	좌측 벽체
4	구	균열(cw=0.1mm)	0.10	1.20		2	2.40	m	좌측 벽체
5	구	균열(cw=0.1mm)	0.10	1.00		1	1.00	m	우측 벽체
6	구	균열(cw=0.1mm)	0.10	0.50		2	1.00	m	우측 벽체
7	구	균열(cw=0.2mm)	0.20	0.80		1	0.80	m	우측 벽체
8	구	균열(cw=0.2mm)	0.20	1.00		1	1.00	m	우측 벽체
9	구	균열(cw=0.2mm)	0.20	0.40		3	1.20	m	우측 벽체
10	구	균열(cw=0.2mm)	0.20	0.40		1	0.40	m	우측 벽체
11	구	균열(cw=0.1mm)	0.10	1.00		1	1.00	m	우측 벽체
12	구	균열(cw=0.2mm)	0.20	1.50		2	3.00	m	우측 벽체
13	구	균열(cw=0.2mm)	0.20	3.00		1	3.00	m	우측 벽체
14	구	균열(cw=0.1mm)	0.10	1.50		1	1.50	m	우측 벽체
15	구	균열(cw=0.1mm)	0.10	1.00		1	1.00	m	우측 벽체
16	구	균열(cw=0.2mm)	0.20	1.50		1	1.50	m	우측 벽체
17	구	균열(cw=0.2mm)	0.20	1.20		1	1.20	m	우측 벽체
18	구	균열(cw=0.2mm)	0.20	1.20		1	1.20	m	우측 벽체
19	구	균열(cw=0.1mm)	0.10	0.40		4	1.60	m	우측 벽체
20	구	백태	0.10	0.30		1	0.03	m²	우측 벽체
21									
22

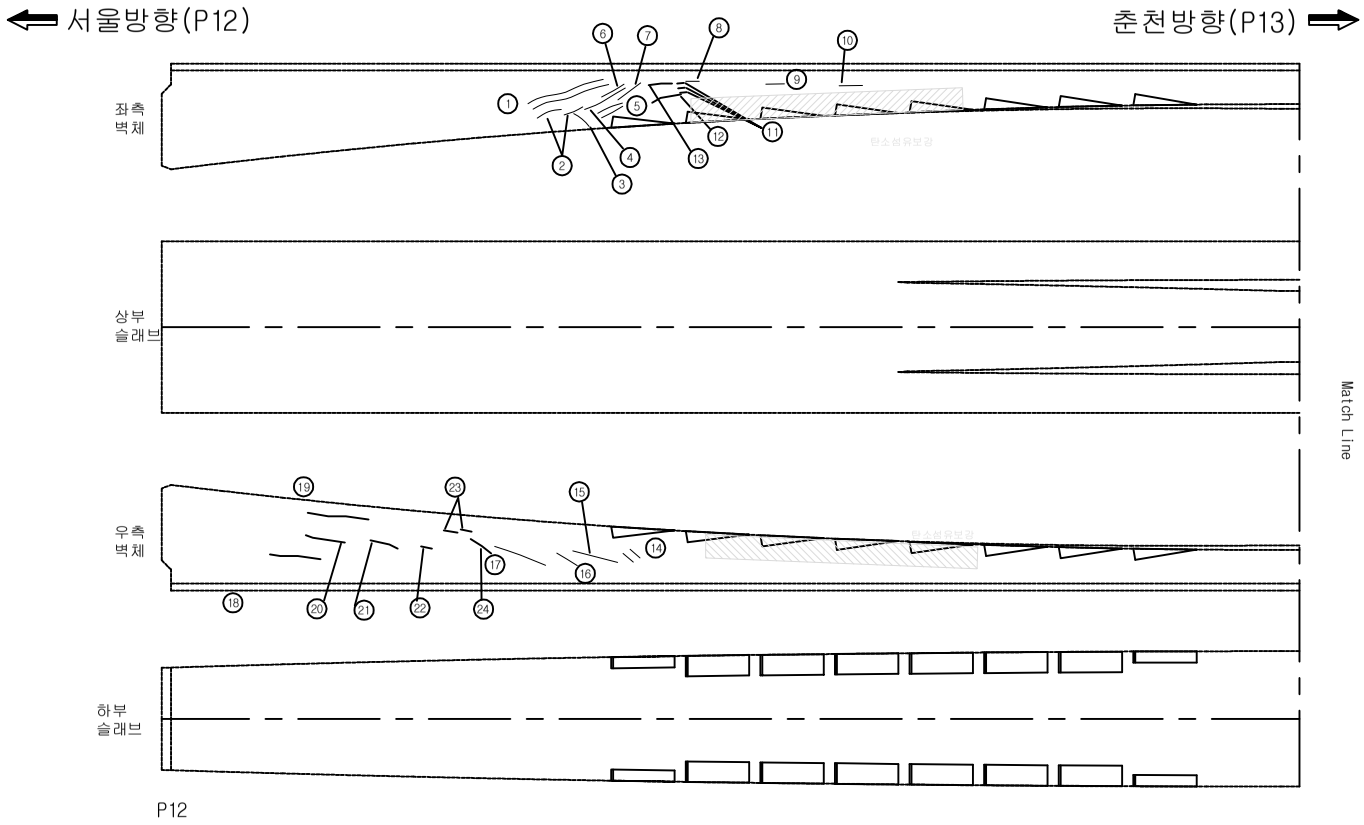
미사대교(양양) 외관조사망도
(거더내부 제13-1경간)

번호	신구	손상내용	손상규모						비고
			폭	길이	깊이	개소	수량	단위	
1	구	균열(cw=0.1mm)	0.10	1.50		2	3.00	m	좌측 벽체
2	구	균열(cw=0.1mm)	0.10	1.00		2	2.00	m	좌측 벽체
3	구	균열(cw=0.1mm)	0.10	1.20		1	1.20	m	좌측 벽체
4	구	균열(cw=0.1mm)	0.10	2.50		1	2.50	m	좌측 벽체
5	구	균열(cw=0.2mm)	0.20	2.00		2	4.00	m	좌측 벽체
6	구	균열(cw=0.1mm)	0.10	1.20		1	1.20	m	좌측 벽체
7	구	균열(cw=0.1mm)	0.10	2.00		1	2.00	m	좌측 벽체
8	구	균열(cw=0.1mm)	0.10	0.30		1	0.30	m	좌측 벽체
9	구	균열(cw=0.1mm)	0.10	0.40		1	0.40	m	좌측 벽체
10	구	균열(cw=0.1mm)	0.10	0.50		1	0.50	m	좌측 벽체
11	구	균열(cw=0.1mm)	0.10	0.30		3	0.90	m	좌측 벽체
12	구	균열(cw=0.1mm)	0.10	1.20		1	1.20	m	좌측 벽체
13	구	균열(cw=0.1mm)	0.10	1.10		1	1.10	m	좌측 벽체
14	구	균열(cw=0.1mm)	0.10	0.40		2	0.80	m	우측 벽체
15	구	균열(cw=0.1mm)	0.10	1.20		1	1.20	m	우측 벽체
16	구	균열(cw=0.1mm)	0.10	0.50		1	0.50	m	우측 벽체
17	구	균열(cw=0.1mm)	0.10	1.50		1	1.50	m	우측 벽체
18	구	균열(cw=0.1mm)	0.10	1.50		1	1.50	m	우측 벽체
19	구	균열(cw=0.1mm)	0.10	1.50		1	1.50	m	우측 벽체
20	구	균열(cw=0.2mm)	0.20	1.00		1	1.00	m	우측 벽체
21	구	균열(cw=0.2mm)	0.20	0.60		1	0.60	m	우측 벽체

22	구	균열(cw=0.2mm)	0.20	0.30		1	0.30	m	우측 벽체
23	구	균열(cw=0.2mm)	0.20	0.30		2	0.60	m	우측 벽체
24	구	균열(cw=0.2mm)	0.20	0.50		1	0.50	m	우측 벽체
25									
26									
27									
28									
29									
30									
31									
32									
33									
34									
35									
36									
37									
38									
39									
40

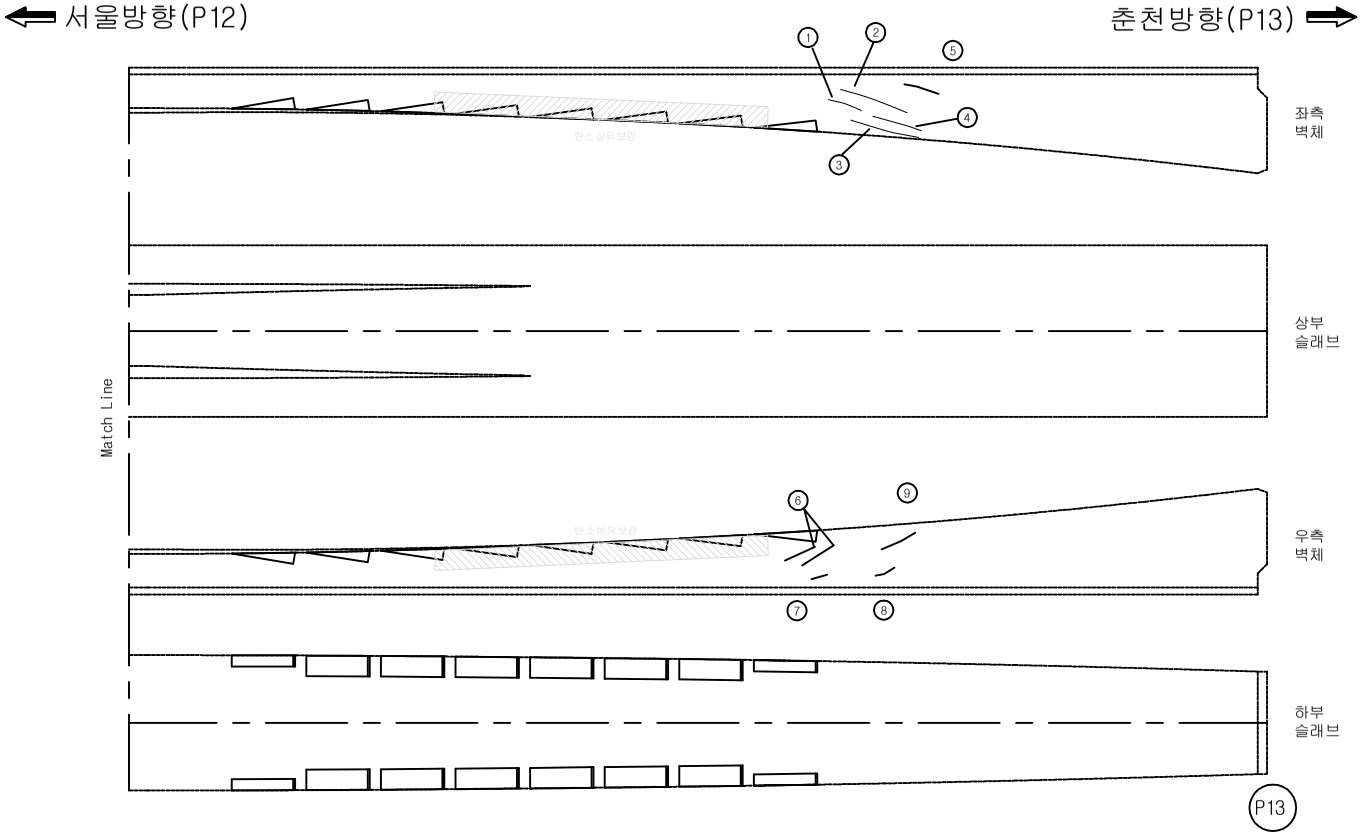
미사대교(양양) 외관조사망도
(거더내부 제13-2경간)

번호	신구	손상내용	손상규모						비고
			폭	길이	깊이	개소	수량	단위	
1	구	균열(cw=0.1mm)	0.10	0.50		1	0.50	m	좌측 벽체
2	구	균열(cw=0.1mm)	0.10	2.00		1	2.00	m	좌측 벽체
3	구	균열(cw=0.1mm)	0.10	2.00		1	2.00	m	좌측 벽체
4	구	균열(cw=0.1mm)	0.10	1.50		1	1.50	m	좌측 벽체
5	구	균열(cw=0.1mm)	0.10	0.70		1	0.70	m	좌측 벽체
6	구	균열(cw=0.2mm)	0.20	1.00		2	2.00	m	우측 벽체
7	구	균열(cw=0.1mm)	0.10	0.60		1	0.60	m	우측 벽체
8	구	균열(cw=0.1mm)	0.10	0.80		1	0.80	m	우측 벽체
9	구	균열(cw=0.1mm)	0.10	1.00		1	1.00	m	우측 벽체
10									
11									
12									
13									
14									
15									
16									
17									
18									
19									
20									
21									
22									
23									
24									
25									
26									
27									
28									
29									
30									
31									
32									
33									
34									
35									
36									
37									
38									
39									
40

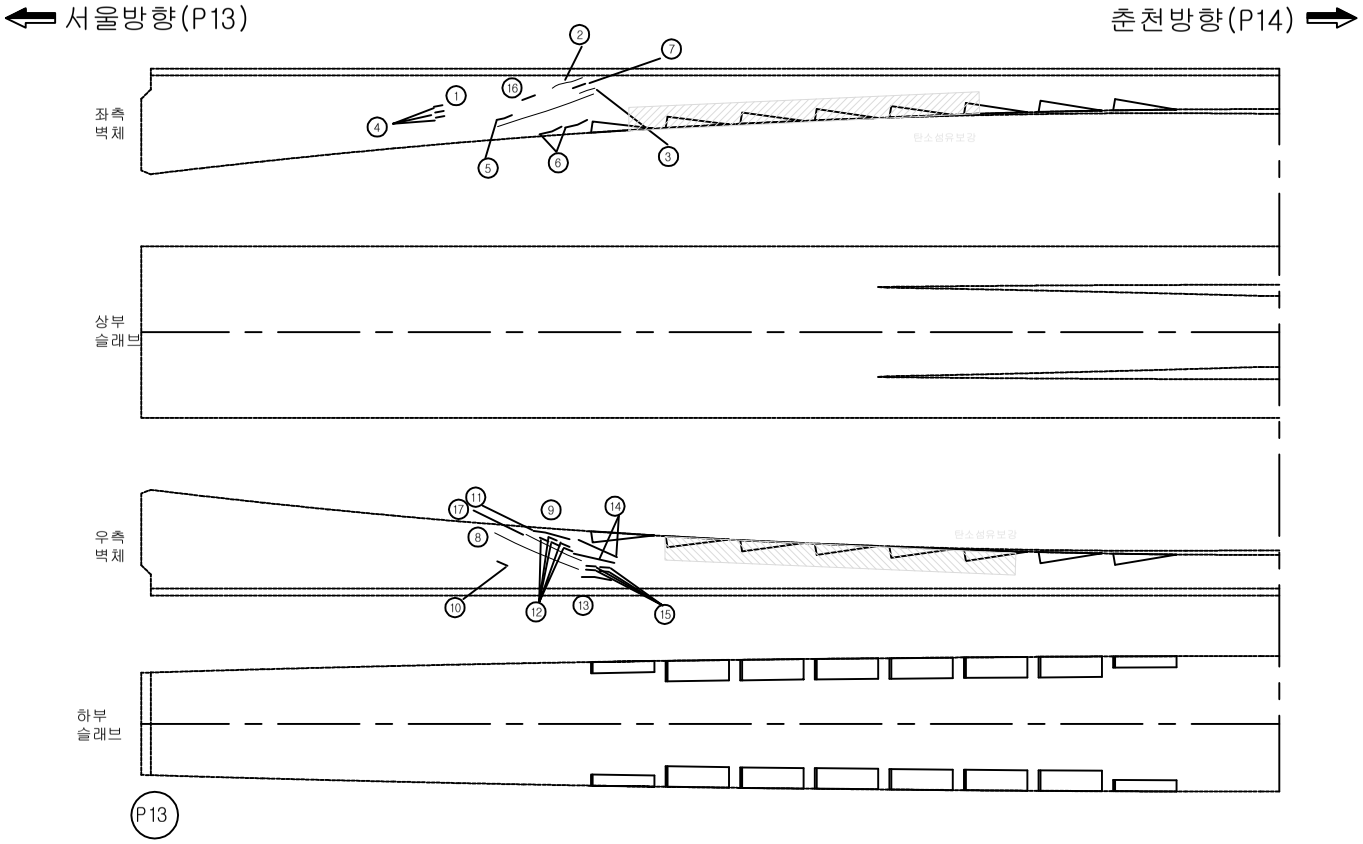
미사대교(양양) 외관조사망도
(거더내부 제14-1경간)

번호	신구	손상내용	손상규모						비고
			폭	길이	깊이	개소	수량	단위	
1	구	균열(cw=0.1mm)	0.10	3.00		1	3.00	m	좌측 벽체
2	구	균열(cw=0.1mm)	0.10	1.50		1	1.50	m	좌측 벽체
3	구	균열(cw=0.1mm)	0.10	0.70		1	0.70	m	좌측 벽체
4	구	균열(cw=0.1mm)	0.10	0.30		3	0.90	m	좌측 벽체
5	구	균열(cw=0.1mm)	0.10	0.50		1	0.50	m	좌측 벽체
6	구	균열(cw=0.2mm)	0.20	1.00		2	2.00	m	좌측 벽체
7	구	균열(cw=0.1mm)	0.10	0.30		1	0.30	m	좌측 벽체
8	구	균열(cw=0.1mm)	0.10	2.00		1	2.00	m	우측 벽체
9	구	균열(cw=0.1mm)	0.10	1.50		1	1.50	m	우측 벽체
10	구	균열(cw=0.1mm)	0.10	0.30		1	0.30	m	우측 벽체
11	구	균열(cw=0.1mm)	0.10	1.00		1	1.00	m	우측 벽체
12	구	균열(cw=0.1mm)	0.10	0.30		5	1.50	m	우측 벽체
13	구	균열(cw=0.1mm)	0.10	1.20		1	1.20	m	우측 벽체
14	구	균열(cw=0.2mm)	0.20	1.00		2	2.00	m	우측 벽체
15	구	균열(cw=0.1mm)	0.10	0.30		4	1.20	m	우측 벽체
16	구	균열(cw=0.1mm)	0.10	0.30		1	0.30	m	좌측 벽체
17	구	균열(cw=0.2mm)	0.20	1.50		1	1.50	m	우측 벽체
18									
19									
20									
21									
22									
23									
24									
25									
26									
27									
28									
29									
30
