미 사 대 교 (서 울 방 향)

외 관 조 사 망 도

시설물명	미사대교(서울)
용 역 명	2017년 서울춘천고속도로 정밀점검용역(미사대교 등 29개 시설물)
점검기관	(주)에스코알티에스
도 면 명	**미사대교(서울) 교면포장 외관조사망도 (제1경간)**
도면번호	1 / 80

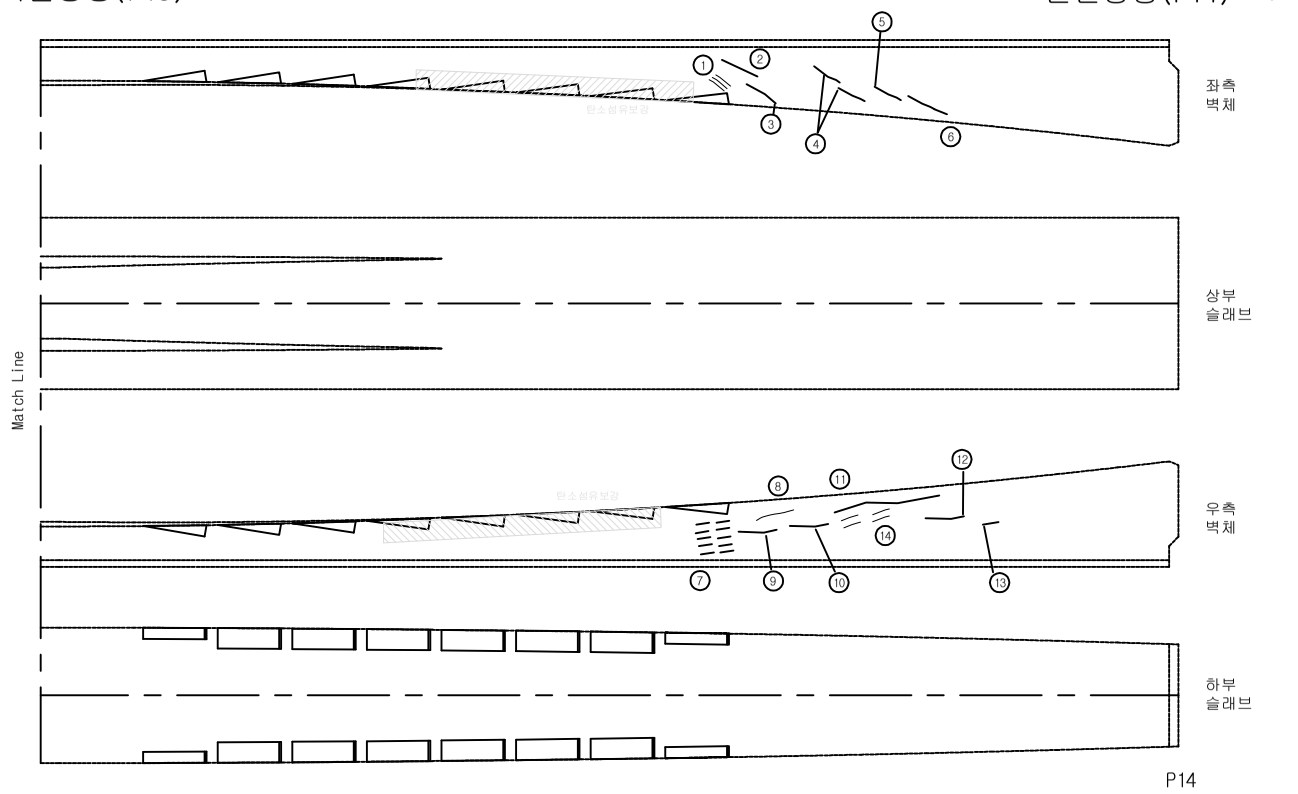
미사대교(양양) 외관조사망도
(거더내부 제14-2경간)

번호	신구	손상내용	손상규모						비고
			폭	길이	깊이	개소	수량	단위	
1	구	균열(cw=0.2mm)	0.20	1.00		3	3.00	m	좌측 벽체
2	구	균열(cw=0.1mm)	0.10	1.00		1	1.00	m	좌측 벽체
3	구	균열(cw=0.2mm)	0.20	2.00		1	2.00	m	좌측 벽체
4	구	균열(cw=0.1mm)	0.10	1.00		2	2.00	m	좌측 벽체
5	구	균열(cw=0.2mm)	0.20	1.00		1	1.00	m	좌측 벽체
6	구	균열(cw=0.2mm)	0.20	1.50		1	1.50	m	좌측 벽체
7	구	균열(cw=0.2mm)	0.20	0.50		10	5.00	m	우측 벽체
8	구	균열(cw=0.2mm)	0.20	2.00		1	2.00	m	우측 벽체
9	구	균열(cw=0.1mm)	0.10	1.00		1	1.00	m	우측 벽체
10	구	균열(cw=0.2mm)	0.20	1.20		1	1.20	m	우측 벽체
11	구	균열(cw=0.2mm)	0.20	2.50		1	2.50	m	우측 벽체
12	구	균열(cw=0.2mm)	0.20	1.00		1	1.00	m	우측 벽체
13	구	균열(cw=0.2mm)	0.20	0.40		1	0.40	m	우측 벽체
14	구	균열(cw=0.1mm)	0.10	0.70		4	2.80	m	우측 벽체
15									
16									
17									
18									
19									
20									
21									
22									
23									
24									
25									
26									
27									
28									
29									
30									
31									
32									
33									
34									
35									
36									
37									
38

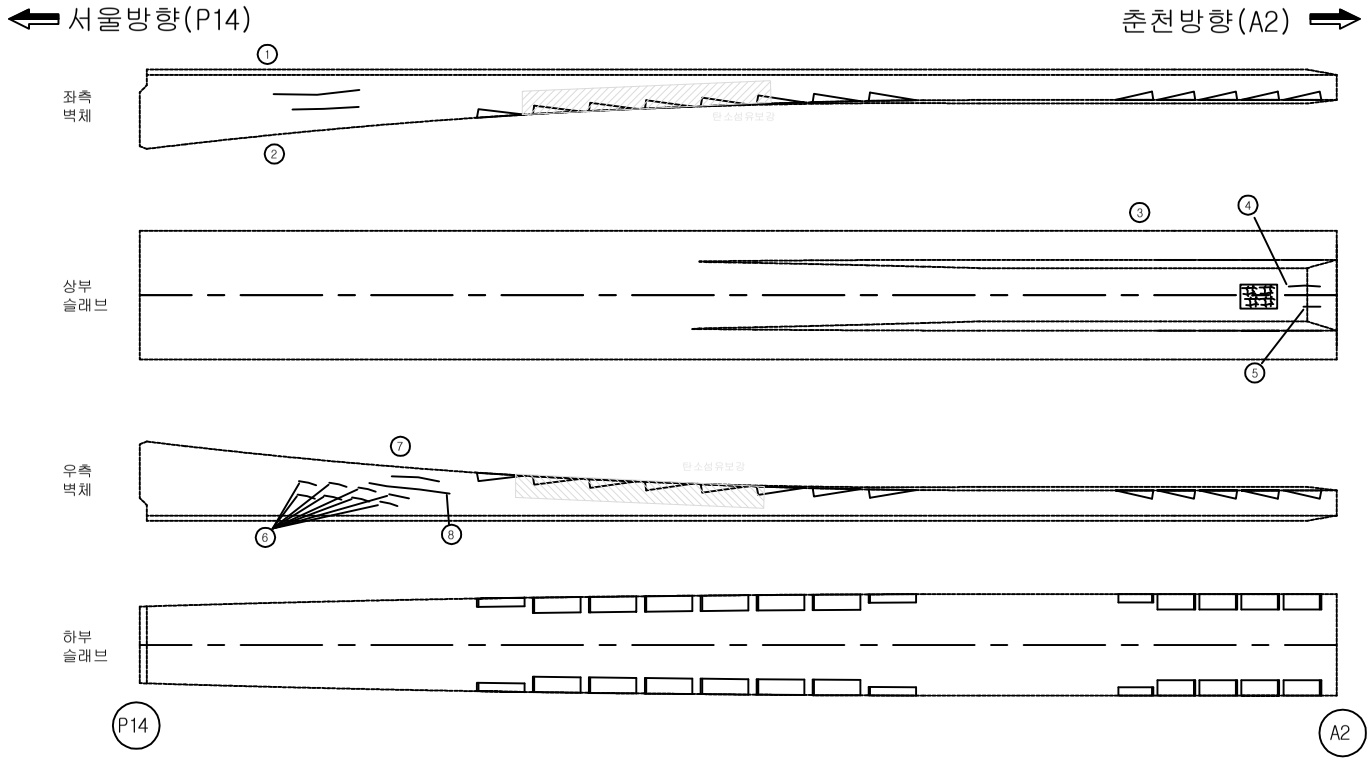
미사대교(양양) 외관조사망도
(거더내부 제15경간)

번호	신구	손상내용	손상규모						비고
			폭	길이	깊이	개소	수량	단위	
1	구	균열(cw=0.1mm)	0.10	1.00		1	1.00	m	좌측 벽체
2	구	균열(cw=0.1mm)	0.10	0.80		1	0.80	m	좌측 벽체
3	구	망상균열	4.00	5.00		1	20.00	㎡	상면
4	구	균열(cw=0.1mm)	0.10	1.20		1	1.20	m	상면
5	구	균열(cw=0.1mm)	0.10	0.60		1	0.60	m	상면
6	구	균열(cw=0.2mm)	0.20	0.50		8	4.00	m	우측 벽체
7	구	균열(cw=0.1mm)	0.10	1.20		1	1.20	m	우측 벽체
8	구	균열(cw=0.2mm)	0.20	2.20		1	2.20	m	우측 벽체
9									
10									
11									
12									
13									
14									
15									
16									
17									
18									
19									
20									
21									
22									
23									
24									
25									
26									
27									
28									
29									
30									
31									
32									
33									
34									
35									
36									
37									
38									
39									
40

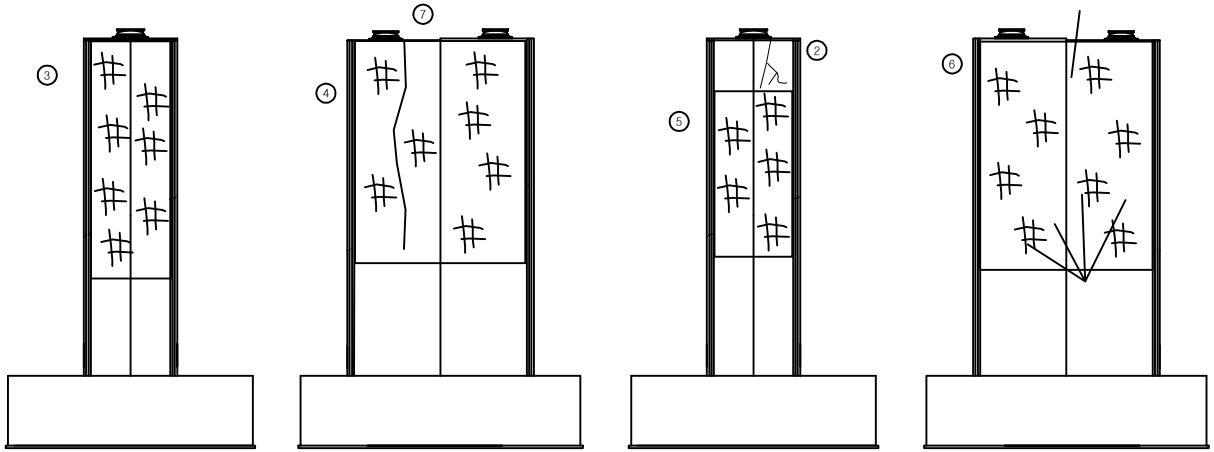
미사대교(양양) 외관조사망도
(교각 P1)

번호	신구	손상내용	손상규모						비고
			폭	길이	깊이	개소	수량	단위	
1	구	거푸집 미제거	0.20	0.80		1	0.16	㎡	
2	구	균열(cw=0.2mm)	0.20	1.50		1	1.50	m	
3	구	망상균열	4.00	3.20		1	12.80	㎡	
4	구	망상균열	8.00	3.20		1	25.60	㎡	
5	구	망상균열	4.00	3.20		1	12.80	㎡	
6	구	망상균열	8.00	3.20		1	25.60	㎡	
7	구	균열(cw=0.3mm이상)	0.30	3.20		1	3.20	m	
8									
9									
10									
11									
12									
13									
14									
15									
16									
17									
18									
19									
20									
21									
22									
23									
24									
25									
26									
27									
28									
29									
30									
31									
32									
33									
34									
35									
36									
37									
38									
39									
40

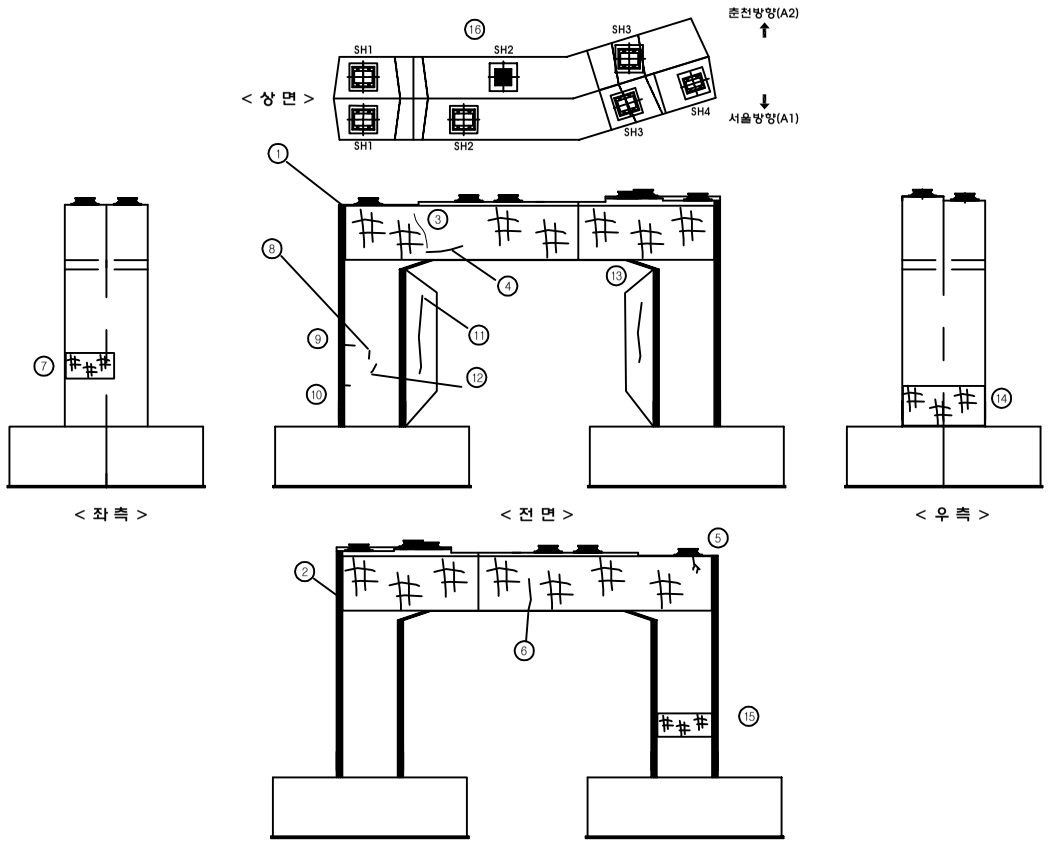
미사대교(양양) 외관조사망도
(교각 P2)

번호	신구	손상내용	손상규모						비고
			폭	길이	깊이	개소	수량	단위	
1	구	망상균열	3.50	20		1	70.00	㎡	코핑부
2	구	망상균열	3.50	20		1	70.00	㎡	코핑부
3	구	균열(cw=0.2mm)	0.20	2.00		1	2.00	m	코핑부
4	구	균열(cw=0.3mm이상)	0.30	2.00		1	2.00	m	코핑부
5	구	균열(cw=0.1mm)	0.10	1.00		1	1.00	m	코핑부
6	구	균열(cw=0.3mm이상)	0.30	2.00		1	2.00	m	코핑부
7	구	망상균열	3.50	2.00		1	7.00	㎡	
8	구	균열(cw=0.1mm)	0.10	0.40		1	0.40	m	
9	구	균열(cw=0.1mm)	0.10	0.90		1	0.90	m	
10	구	균열(cw=0.1mm)	0.10	0.40		1	0.40	m	
11	구	균열(cw=0.1mm)	0.10	1.40		1	1.40	m	
12	구	균열(cw=0.1mm)	0.10	0.70		1	0.70	m	
13	구	균열(cw=0.1mm)	0.10	1.20		1	1.20	m	
14	구	망상균열	4.50	2.00		1	9.00	㎡	
15	구	망상균열	3.60	1.0		1	3.60	㎡	
16	구	상부 plate 녹발생				1	1.0	EA	
17									
18									
19									
20									
21									
22									
23									
24									
25									
26									
27									
28									
29									
30									
31									
32									
33									
34									
35									
36									
37									
38									
39									
40

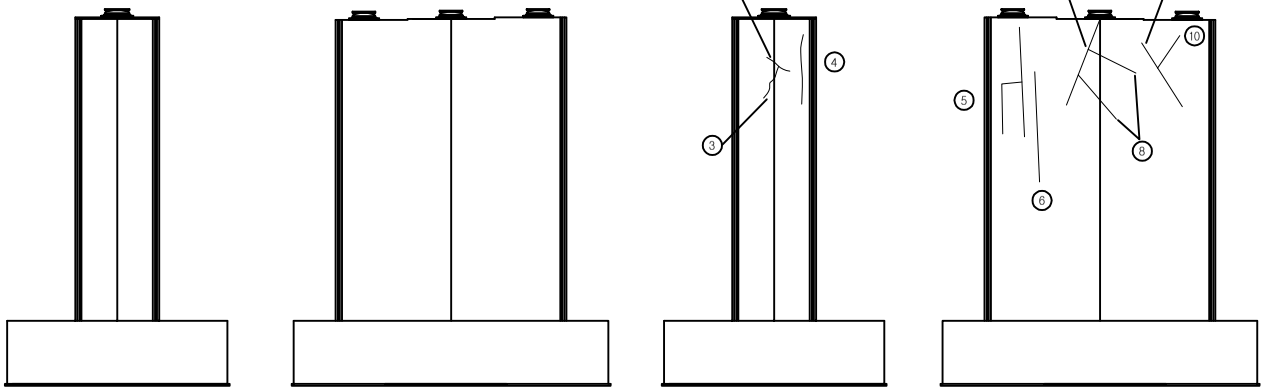
미사대교(양양) 외관조사망도
(교각 P3)

번호	신구	손상내용	손상규모						비고
			폭	길이	깊이	개소	수량	단위	
1	구	눈금자 탈락				1.00	1.00	EA	
2	구	균열(cw=0.2mm)	0.20	1.00		1	1.00	m	
3	구	균열(cw=0.2mm)	0.20	1.50		1	1.50	m	
4	구	균열(cw=0.2mm)	0.20	2.00		1	2.00	m	
5	구	균열(cw=0.2mm)	0.20	2.00		1	2.00	m	
6	구	균열(cw=0.2mm)	0.20	2.00		1	2.00	m	
7	구	균열(cw=0.2mm)	0.20	1.50		1	1.50	m	
8	구	균열(cw=0.2mm)	0.20	1.00		2	2.00	m	
9	구	균열(cw=0.2mm)	0.20	2.00		1	2.00	m	
10	구	균열(cw=0.2mm)	0.20	1.50		1	1.50	m	
11									
12									
13									
14									
15									
16									
17									
18									
19									
20									
21									
22									
23									
24									
25									
26									
27									
28									
29									
30									
31									
32									
33									
34									
35									
36									
37									
38									
39									
40

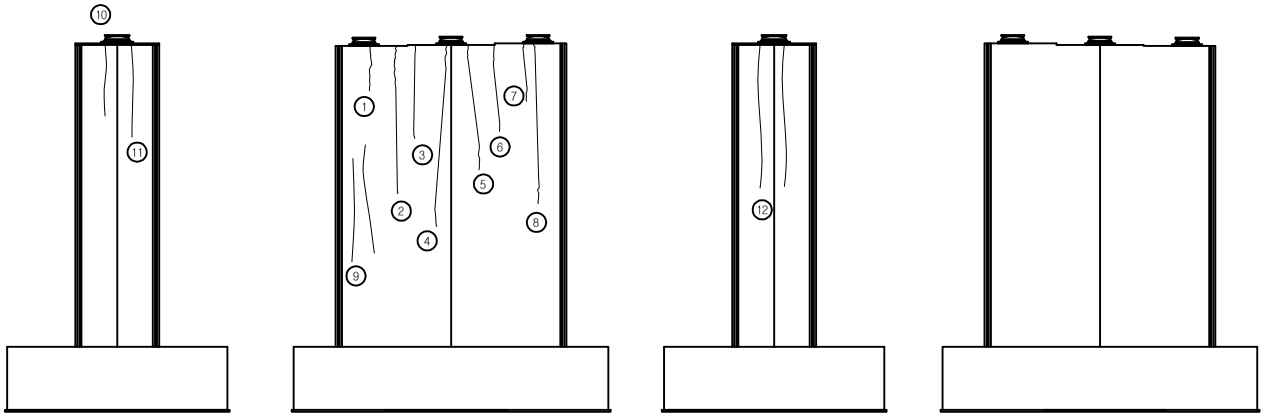
미사대교(양양) 외관조사망도
(교각 P4)

번호	신구	손상내용	손상규모						비고
			폭	길이	깊이	개소	수량	단위	
1	구	균열(cw=0.1mm)	0.10	1.70		1	1.70	m	
2	구	균열(cw=0.1mm)	0.10	2.00		1	2.00	m	
3	구	균열(cw=0.1mm)	0.10	2.20		1	2.20	m	
4	구	균열(cw=0.1mm)	0.10	3.00		1	3.00	m	
5	구	균열(cw=0.1mm)	0.10	1.80		1	1.80	m	
6	구	균열(cw=0.1mm)	0.10	1.50		1	1.50	m	
7	구	균열(cw=0.1mm)	0.10	1.50		1	1.50	m	
8	구	균열(cw=0.1mm)	0.10	2.00		1	2.00	m	
9	구	균열(cw=0.2mm)	0.20	2.00		2	4.00	m	
10	구	균열(cw=0.2mm)	0.20	2.50		1	2.50	m	
11	구	균열(cw=0.2mm)	0.20	2.00		1	2.00	m	
12	구	균열(cw=0.2mm)	0.20	2.00		2	4.00	m	
13	구	지시계 탈락				1	1.00	EA	
14	구	이동용 고정볼트 미제거				1	1.00	EA	
15									
16									
17									
18									
19									
20									
21									
22									
23									
24									
25									
26									
27									
28									
29									
30									
31									
32									
33									
34									
35									
36									
37									
38									
39									
40

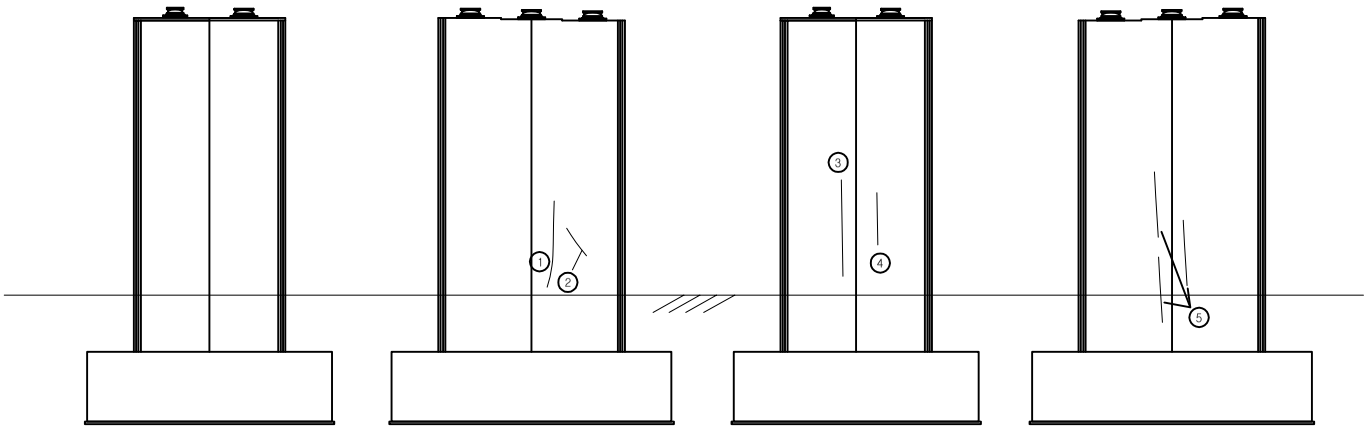
미사대교(양양) 외관조사망도
(교각 P5)

번호	신구	손상내용	손상규모						비고
			폭	길이	깊이	개소	수량	단위	
1	구	균열(cw=0.2mm)	0.20	3.00		1	3.00	m	
2	구	균열(cw=0.2mm)	0.20	1.50		1	1.50	m	
3	구	균열(cw=0.3mm이상)	0.30	4.00		1	4.00	m	
4	구	균열(cw=0.2mm)	0.20	1.50		1	1.50	m	
5	구	균열(cw=0.2mm)	0.20	1.50		3	4.50	m	
6									
7									
8									
9									
10									
11									
12									
13									
14									
15									
16									
17									
18									
19									
20									
21									
22									
23									
24									
25									
26									
27									
28									
29									
30									
31									
32									
33									
34									
35									
36									
37									
38									
39									
40

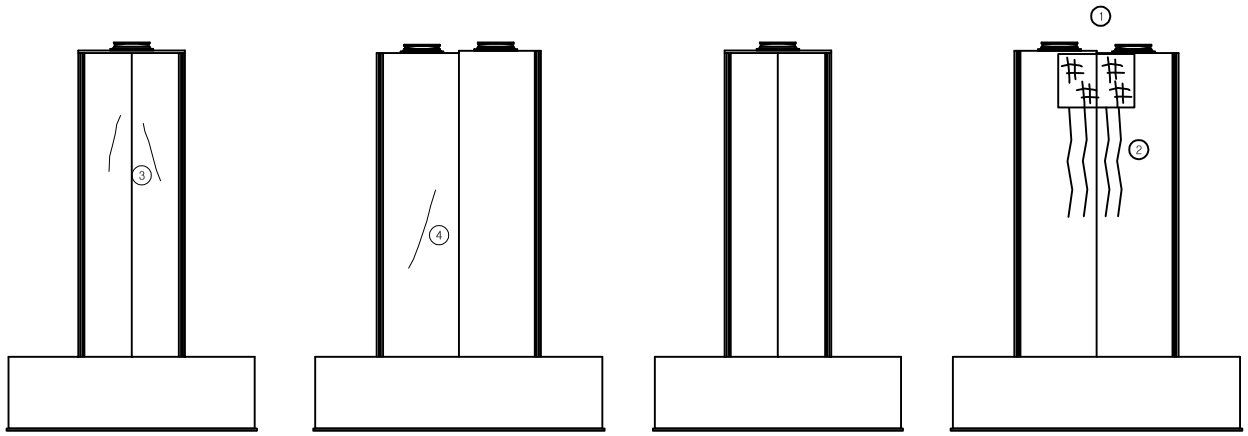
미사대교(양양) 외관조사망도
(교각 P6)

번호	신구	손상내용	손상규모						비고
			폭	길이	깊이	개소	수량	단위	
1	구	망상균열	1.50	4.00		1	6.00	㎡	
2	구	균열(cw=0.3mm이상)	0.30	3.00		4	12.00	m	
3	신	균열(cw=0.2mm)	0.20	3.00		2.00	6.00	m	신규
4	신	균열(cw=0.2mm)	0.20	3.00		1.00	3.00	m	신규
5									
6									
7									
8									
9									
10									
11									
12									
13									
14									
15									
16									
17									
18									
19									
20									
21									
22									
23									
24									
25									
26									
27									
28									
29									
30									
31									
32									
33									
34									
35									
36									
37									
38									
39									
40

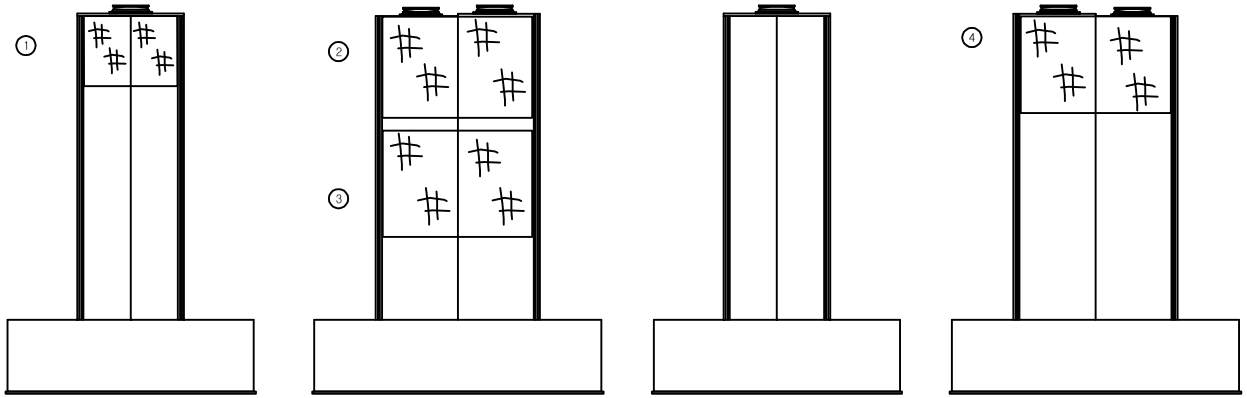
미사대교(양양) 외관조사망도
(교각 P7)

번호	신구	손상내용	손상규모						비고
			폭	길이	깊이	개소	수량	단위	
1	구	망상균열	3.00	3.50		1	10.50	m²	
2	구	망상균열	5.00	3.50		1	17.50	m²	
3	구	망상균열	6.00	5.00		1	30.00	m²	
4	구	망상균열	5.00	3.50		1	17.50	m²	
5	구	도장박리	0.20	0.30		1.00	0.06	m²	
6									
7									
8									
9									
10									
11									
12									
13									
14									
15									
16									
17									
18									
19									
20									
21									
22									
23									
24									
25									
26									
27									
28									
29									
30									
31									
32									
33									
34									
35									
36									
37									
38									
39									
40

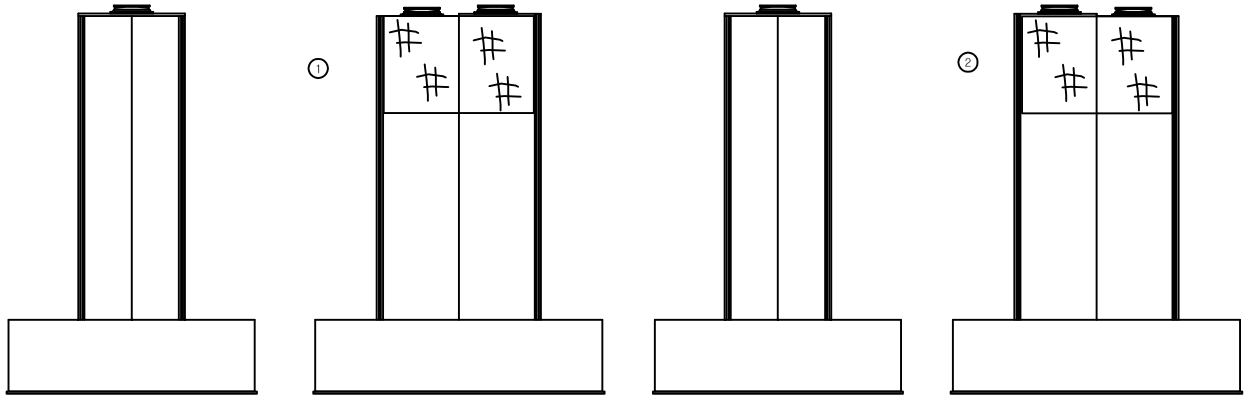
미사대교(양양) 외관조사망도
(교각 P8)

번호	신구	손상내용	손상규모						비고
			폭	길이	깊이	개소	수량	단위	
1	구	망상균열	5.00	3.50		1	17.50	㎡	
2	구	망상균열	5.00	3.50		1	17.50	㎡	
3									
4									
5									
6									
7									
8									
9									
10									
11									
12									
13									
14									
15									
16									
17									
18									
19									
20									
21									
22									
23									
24									
25									
26									
27									
28									
29									
30									
31									
32									
33									
34									
35									
36									
37									
38									
39									
40
