서 종 대 교 (서 울 방 향)

외 관 조 사 망 도

서종대교(서울) 외관조사망도
(교면포장 제1경간)

시설물명	서종대교(서울)
용 역 명	2017년 서울춘천고속도로 정밀점검용역(미사대교 등 29개소 시설물)
점검기관	(주)에스코알티에스
도 면 명	**서종대교(서울) 교면포장 외관조사망도 (제1경간)**
도면번호	1 / 69

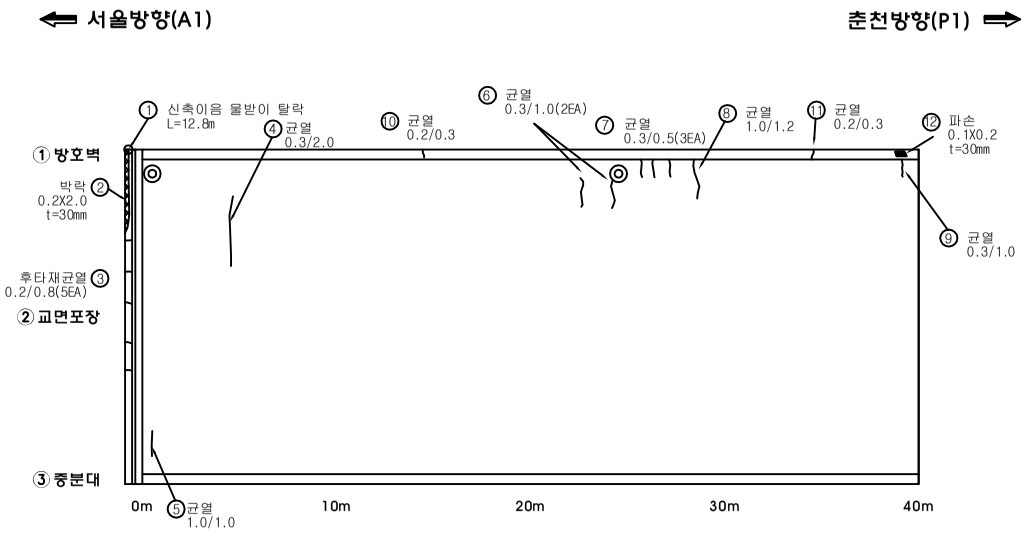
번호	신구	손상내용	손상규모						비고
			폭	길이	깊이	개소	수량	단위	
1	구	신축이음 물받이 탈락		12.8		1	12.80	m	신축이음
2	구	후타재 박락	0.2	2.0	30	1	0.40	㎡	신축이음
3	구	후타재 균열	0.2	0.8		5	4.00	m	신축이음
4	구	균열	0.3	2.0		1	2.00	m	교면포장
5	구	균열	1.0	1.0		1	1.00	m	교면포장
6	구	균열	0.3	1.0		2	2.00	m	교면포장
7	구	균열	0.3	0.5		3	1.50	m	교면포장
8	구	균열	1.0	1.2		1	1.20	m	교면포장
9	구	균열	0.3	1.0		1	1.00	m	교면포장
10	구	균열	0.2	0.3		1	0.30	m	방호벽
11	구	균열	0.2	0.3		1	0.30	m	방호벽
12	구	파손	0.1	0.2	30	1	0.02	㎡	방호벽
13									
14									
15									
16									
17									
18									
19									
20									
21									
22									
23									
24									
25									
26									
27									
28									
29									
30									
31									
32									
33									
34									
35									
36									
37									
38									
39									
40

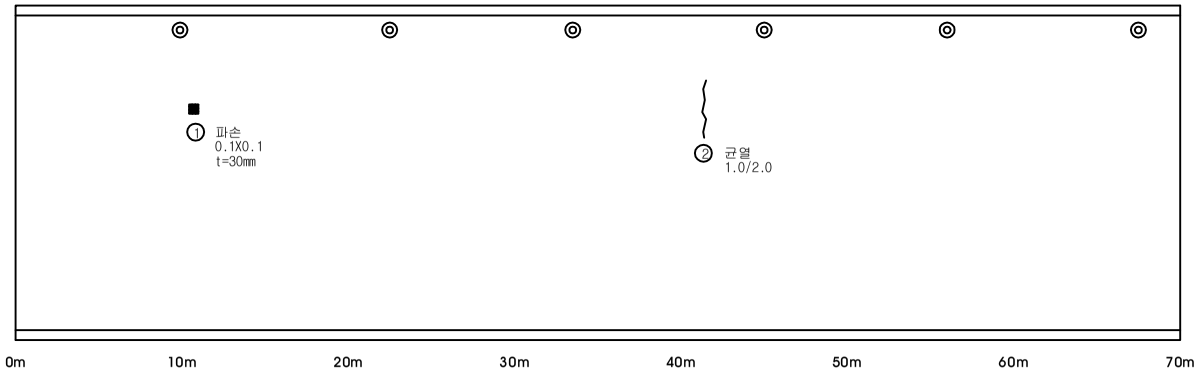
서종대교(서울) 외관조사망도
(교면포장 제13경간)

번호	신구	손상내용	손상규모						비고
			폭	길이	깊이	개소	수량	단위	
1	구	파손	0.1	0.1	30	1	0.01	㎡	교면포장
2	구	균열	1.0	2.0		1	2.00	m	교면포장
3									
4									
5									
6									
7									
8									
9									
10									
11									
12									
13									
14									
15									
16									
17									
18									
19									
20									
21									
22									
23									
24									
25									
26									
27									
28									
29									
30									
31									
32									
33									
34									
35									
36									
37									
38									
39									
40

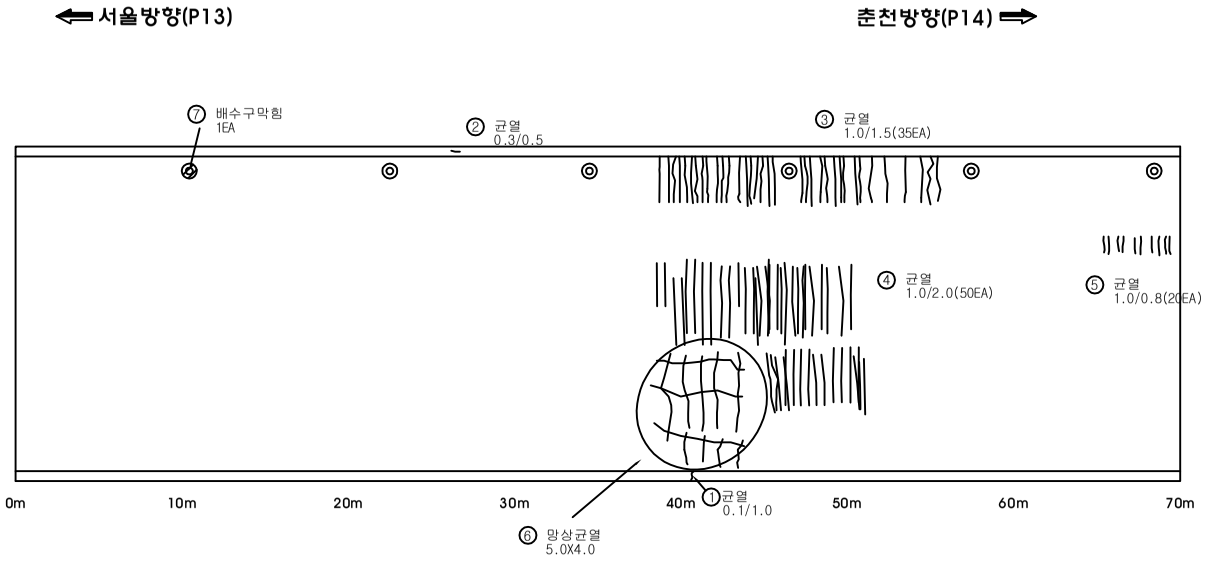
서종대교(서울) 외관조사망도
(교면포장 제14경간)

번호	신구	손상내용	손상규모						비고
			폭	길이	깊이	개소	수량	단위	
1	구	균열	0.1	1.0		1	1.00	m	교면포장
2	구	균열	0.3	0.5		1	0.50	m	방호벽
3	구	균열	1.0	1.5		35	52.50	m	교면포장
4	구	균열	1.0	2.0		50	#####	m	교면포장
5	구	균열	1.0	0.8		20	16.00	m	교면포장
6	구	망상균열	5.0	4.0		1	20.00	㎡	교면포장
7	구	배수구막힘				1	1.00	EA	배수시설
8									
9									
10									
11									
12									
13									
14									
15									
16									
17									
18									
19									
20									
21									
22									
23									
24									
25									
26									
27									
28									
29									
30									
31									
32									
33									
34									
35									
36									
37									
38									
39									
40

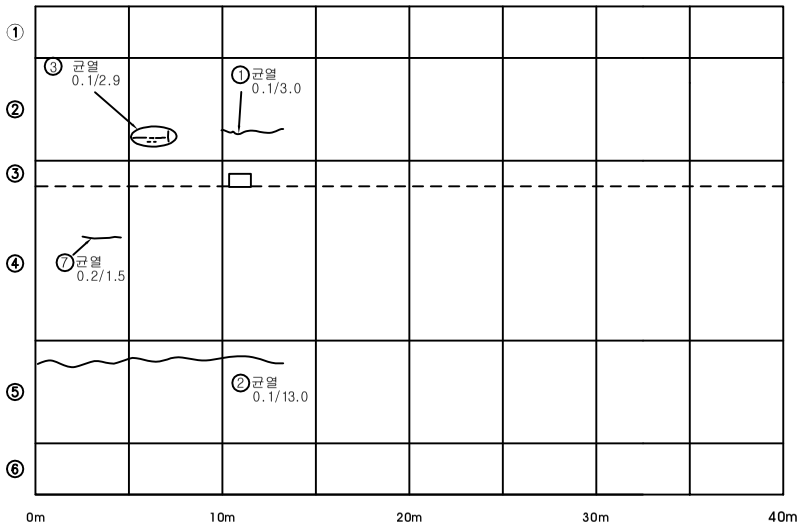
서종대교(서울) 외관조사망도
(거더외부 제1경간)

번호	신구	손상내용	손상규모						비고
			폭	길이	깊이	개소	수량	단위	
1	구	균열	0.1	3.0		1	3.00	m	거더외부
2	구	균열	0.1	13.0		1	13.00	m	거더외부
3	구	균열	0.1	2.9		1	2.90	m	거더외부
4	구	균열	0.1	0.5		1	0.50	m	거더외부
5	구	균열	0.1	1.0		1	1.00	m	거더외부
6	구	균열	0.1	0.3		5	1.50	m	거더외부
7	신	균열	0.2	1.5		1	1.50	m	거더외부
8									
9									
10									
11									
12									
13									
14									
15									
16									
17									
18									
19									
20									
21									
22									
23									
24									
25									
26									
27									
28									
29									
30									
31									
32									
33									
34									
35									
36									
37									
38									
39									
40

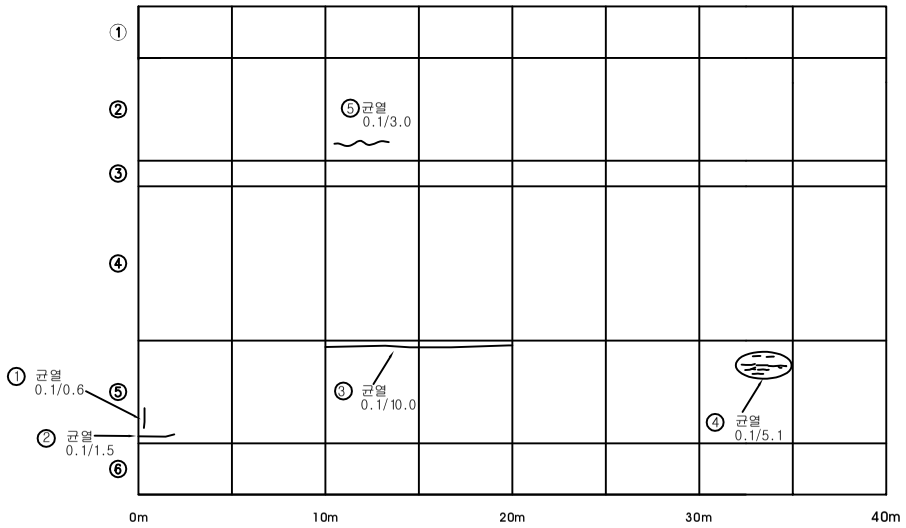
서종대교(서울) 외관조사망도
(거더외부 제2경간)

번호	신구	손상내용	손상규모						비고
			폭	길이	깊이	개소	수량	단위	
1	구	균열	0.1	0.6		1	0.60	m	거더외부
2	구	균열	0.1	1.5		1	1.50	m	거더외부
3	구	균열	0.1	10.0		1	10.00	m	거더외부
4	구	균열	0.1	5.1		1	5.10	m	거더외부
5	구	균열	0.1	3.0		1	3.00	m	거더외부
6									
7									
8									
9									
10									
11									
12									
13									
14									
15									
16									
17									
18									
19									
20									
21									
22									
23									
24									
25									
26									
27									
28									
29									
30									
31									
32									
33									
34									
35									
36									
37									
38									
39									
40

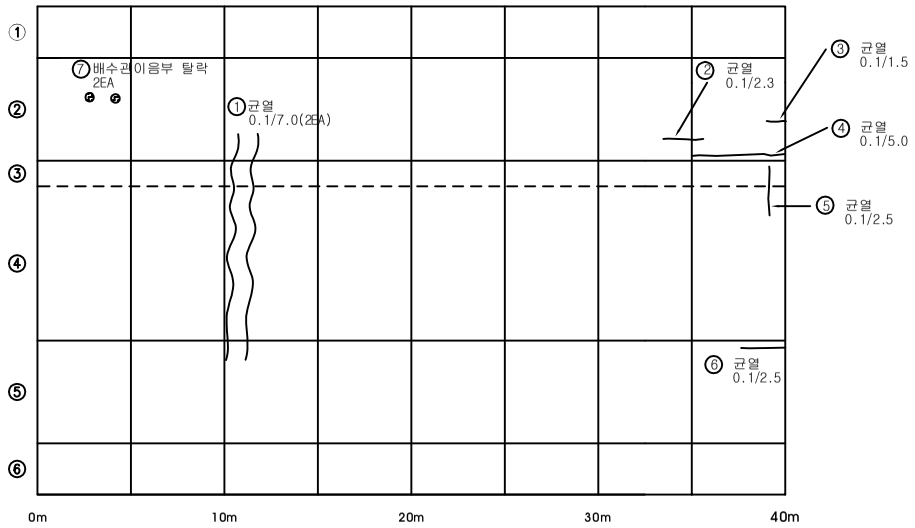
서종대교(서울) 외관조사망도
(거더외부 제3경간)

번호	신구	손상내용	손상규모						비고
			폭	길이	깊이	개소	수량	단위	
1	구	균열	0.1	7.0		2	14.00	m	거더외부
2	구	균열	0.1	2.3		1	2.30	m	거더외부
3	구	균열	0.1	1.5		1	1.50	m	거더외부
4	구	균열	0.1	5.0		1	5.00	m	거더외부
5	구	균열	0.1	2.5		1	2.50	m	거더외부
6	구	균열	0.1	2.5		1	2.50	m	거더외부
7	신	배수관 이음부 탈락				2	2.00	EA	배수시설
8									
9									
10									
11									
12									
13									
14									
15									
16									
17									
18									
19									
20									
21									
22									
23									
24									
25									
26									
27									
28									
29									
30									
31									
32									
33									
34									
35									
36									
37									
38									
39									
40

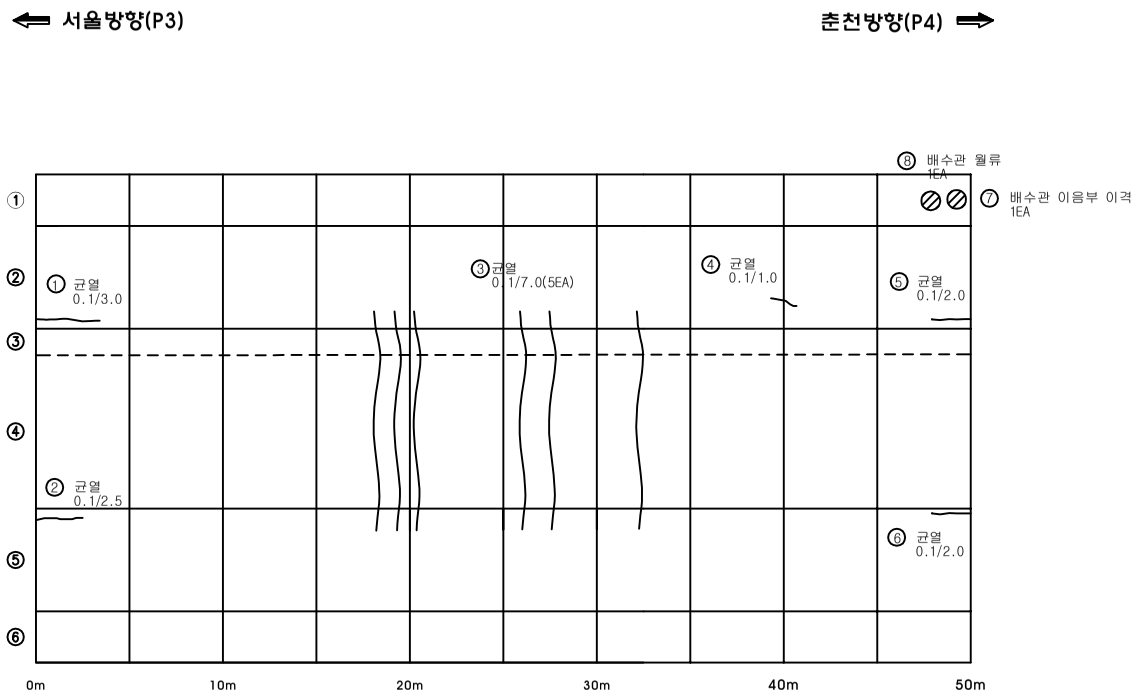
서종대교(서울) 외관조사망도
(거더외부 제4경간)

번호	신구	손상내용	손상규모						비고
			폭	길이	깊이	개소	수량	단위	
1	구	균열	0.1	3.0		1	3.00	m	거더외부
2	구	균열	0.1	2.5		1	2.50	m	거더외부
3	구	균열	0.1	7.0		5	35.00	m	거더외부
4	구	균열	0.1	1.0		1	1.00	m	거더외부
5	구	균열	0.1	2.0		1	2.00	m	거더외부
6	구	균열	0.1	2.0		1	2.00	m	거더외부
7	구	배수관 이음부 이격				1	1.00	EA	배수시설
8	신	배수관 월류				1	1.00	EA	배수시설
9									
10									
11									
12									
13									
14									
15									
16									
17									
18									
19									
20									
21									
22									
23									
24									
25									
26									
27									
28									
29									
30									
31									
32									
33									
34									
35									
36									
37									
38									
39									
40

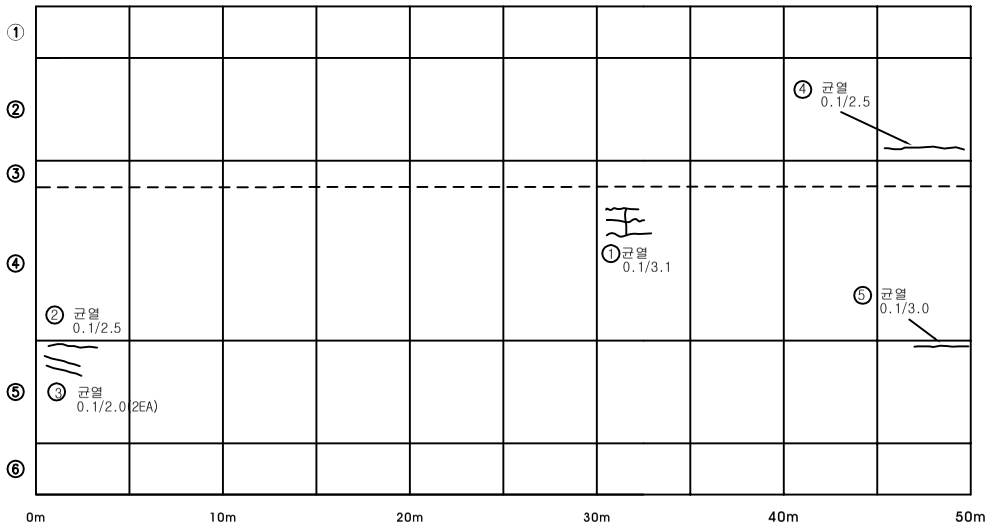
서종대교(서울) 외관조사망도
(거더외부 제6경간)

번호	신구	손상내용	손상규모						비고
			폭	길이	깊이	개소	수량	단위	
1	구	균열	0.1	3.1		1	3.10	m	거더외부
2	구	균열	0.1	2.5		1	2.50	m	거더외부
3	구	균열	0.1	2.0		2	4.00	m	거더외부
4	구	균열	0.1	2.5		1	2.50	m	거더외부
5	구	균열	0.1	3.0		1	3.00	m	거더외부
6									
7									
8									
9									
10									
11									
12									
13									
14									
15									
16									
17									
18									
19									
20									
21									
22									
23									
24									
25									
26									
27									
28									
29									
30									
31									
32									
33									
34									
35									
36									
37									
38									
39									
40

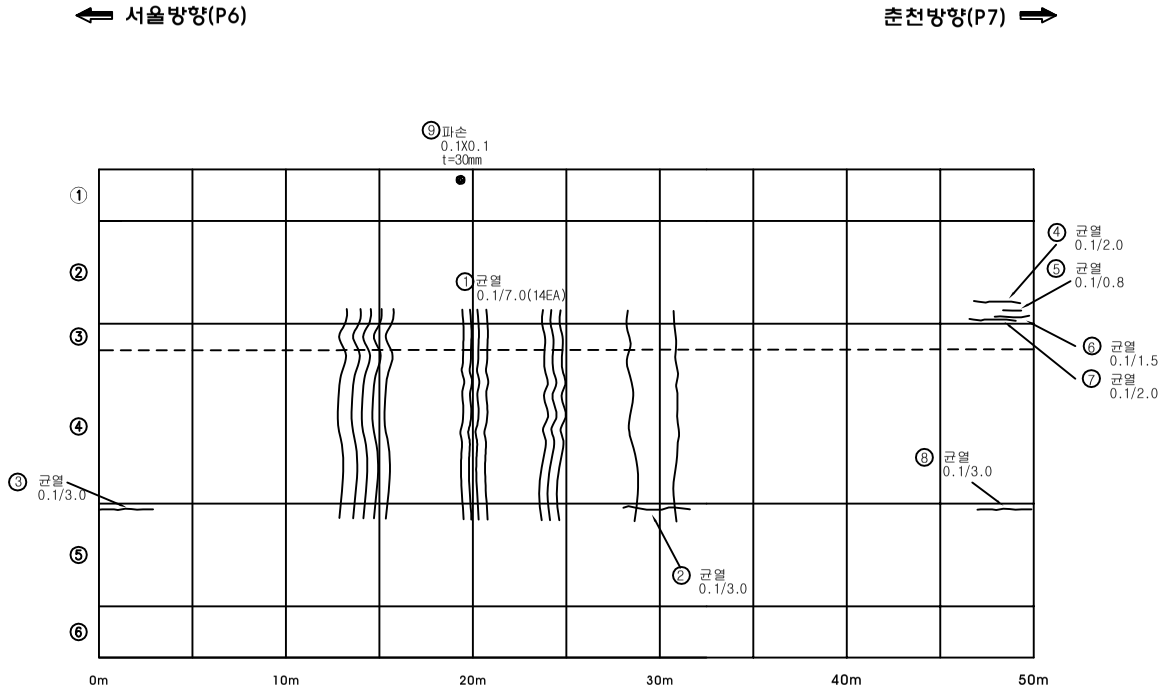
서종대교(서울) 외관조사망도
(거더외부 제7경간)

번호	신구	손상내용	손상규모						비고
			폭	길이	깊이	개소	수량	단위	
1	구	균열	0.1	7.0		14	98.00	m	거더외부
2	구	균열	0.1	3.0		1	3.00	m	거더외부
3	구	균열	0.1	3.0		1	3.00	m	거더외부
4	구	균열	0.1	2.0		1	2.00	m	거더외부
5	구	균열	0.1	0.8		1	0.80	m	거더외부
6	구	균열	0.1	1.5		1	1.50	m	거더외부
7	구	균열	0.1	2.0		1	2.00	m	거더외부
8	구	균열	0.1	3.0		1	3.00	m	거더외부
9	신	파손	0.1	0.3		1	0.03	㎡	바닥판하면
10									
11									
12									
13									
14									
15									
16									
17									
18									
19									
20									
21									
22									
23									
24									
25									
26									
27									
28									
29									
30									
31									
32									
33									
34									
35									
36									
37									
38									
39									
40

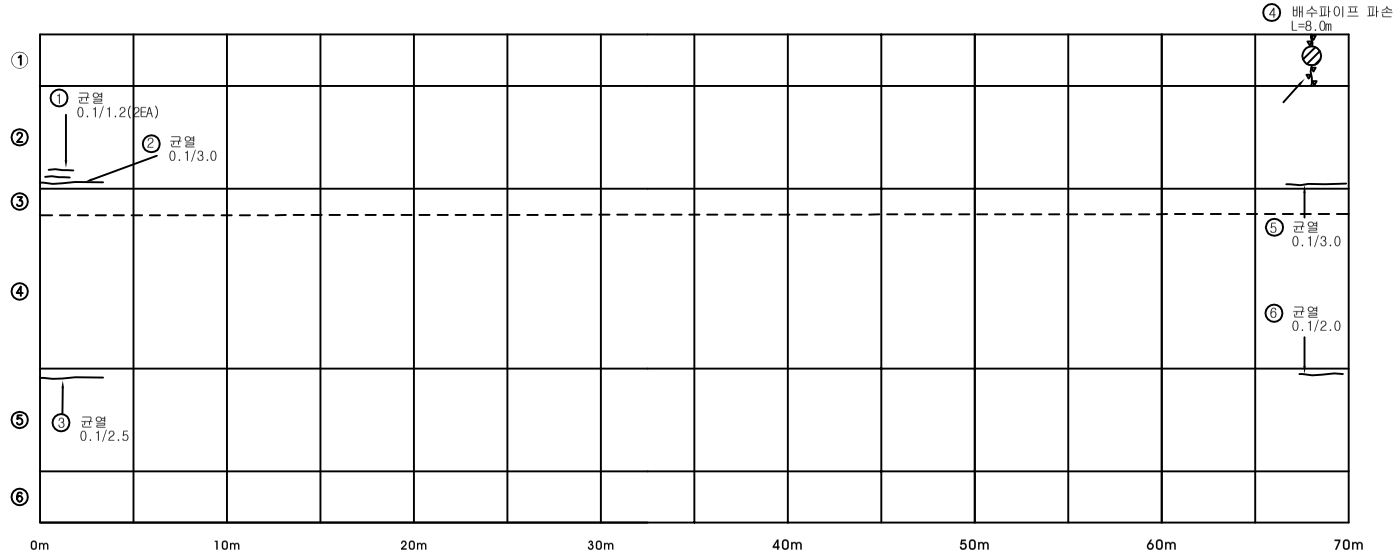
서종대교(서울) 외관조사망도
(거더외부 제12경간)

번호	신구	손상내용	손상규모						비고
			폭	길이	깊이	개소	수량	단위	
1	구	균열	0.1	1.2		2	2.40	m	거더외부
2	구	균열	0.1	3.0		1	3.00	m	거더외부
3	구	균열	0.1	2.5		1	2.50	m	거더외부
4	구	배수파이프 파손		8.0		1	8.00	m	배수시설
5	구	균열	0.1	3.0		1	3.00	m	거더외부
6	구	균열	0.1	2.0		1	2.00	m	거더외부
7									
8									
9									
10									
11									
12									
13									
14									
15									
16									
17									
18									
19									
20									
21									
22									
23									
24									
25									
26									
27									
28									
29									
30									
31									
32									
33									
34									
35									
36									
37									
38									
39									
40

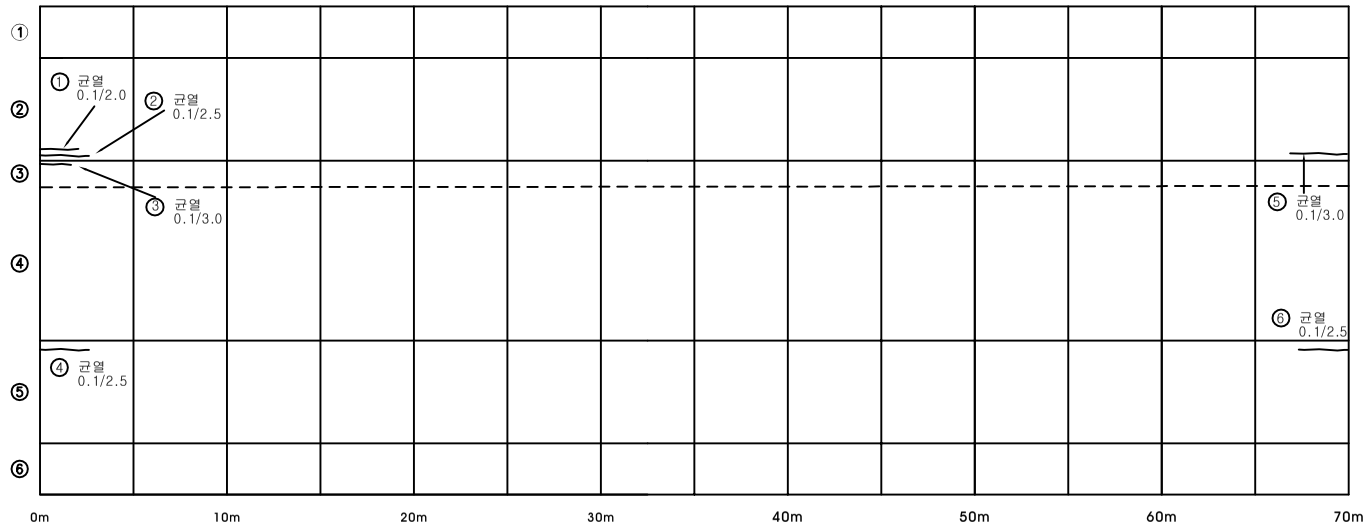
서종대교(서울) 외관조사망도
(거더외부 제13경간)

번호	신구	손상내용	손상규모						비고
			폭	길이	깊이	개소	수량	단위	
1	구	균열	0.1	2.0		1	2.00	m	거더외부
2	구	균열	0.1	2.5		1	2.50	m	거더외부
3	구	균열	0.1	3.0		1	3.00	m	거더외부
4	구	균열	0.1	2.5		1	2.50	m	거더외부
5	구	균열	0.1	3.0		1	3.00	m	거더외부
6	구	균열	0.1	2.5		1	2.50	m	거더외부
7									
8									
9									
10									
11									
12									
13									
14									
15									
16									
17									
18									
19									
20									
21									
22									
23									
24									
25									
26									
27									
28									
29									
30									
31									
32									
33									
34									
35									
36									
37									
38									
39									
40

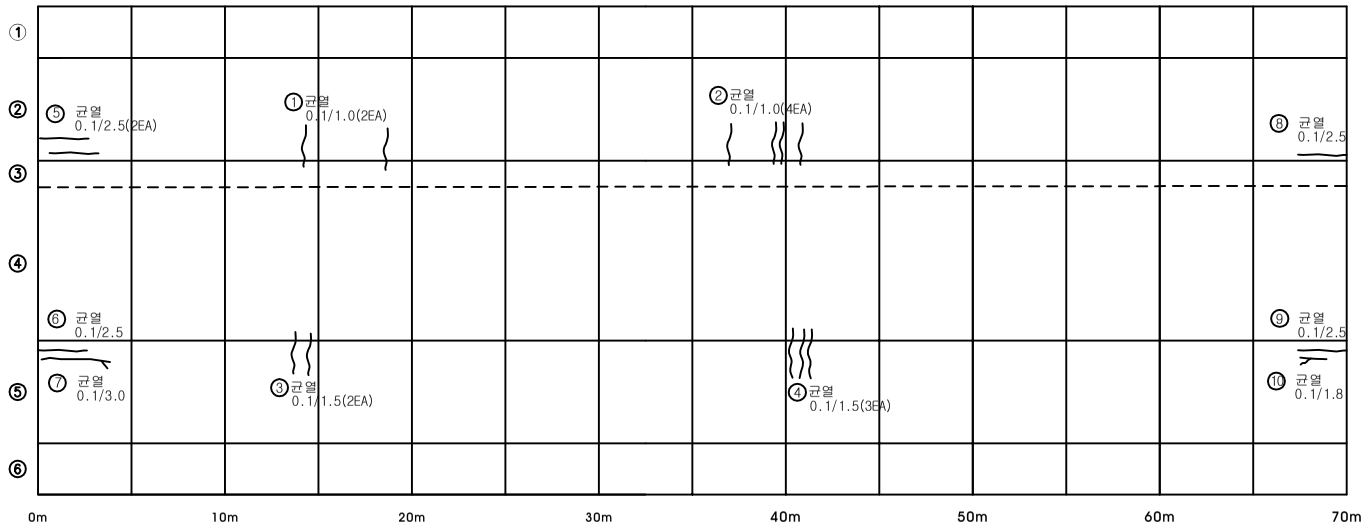
서종대교(서울) 외관조사망도
(거더외부 제14경간)

번호	신구	손상내용	손상규모						비고
			폭	길이	깊이	개소	수량	단위	
1	구	균열	0.1	1.0		2	2.00	m	거더외부
2	구	균열	0.1	1.0		4	4.00	m	거더외부
3	구	균열	0.1	1.5		2	3.00	m	거더외부
4	구	균열	0.1	1.5		3	4.50	m	거더외부
5	구	균열	0.1	2.5		2	5.00	m	거더외부
6	구	균열	0.1	2.5		1	2.50	m	거더외부
7	구	균열	0.1	3.0		1	3.00	m	거더외부
8	구	균열	0.1	2.5		1	2.50	m	거더외부
9	구	균열	0.1	2.5		1	2.50	m	거더외부
10	구	균열	0.1	1.8		1	1.80	m	거더외부
11									
12									
13									
14									
15									
16									
17									
18									
19									
20									
21									
22									
23									
24									
25									
26									
27									
28									
29									
30									
31									
32									
33									
34									
35									
36									
37									
38									
39									
40

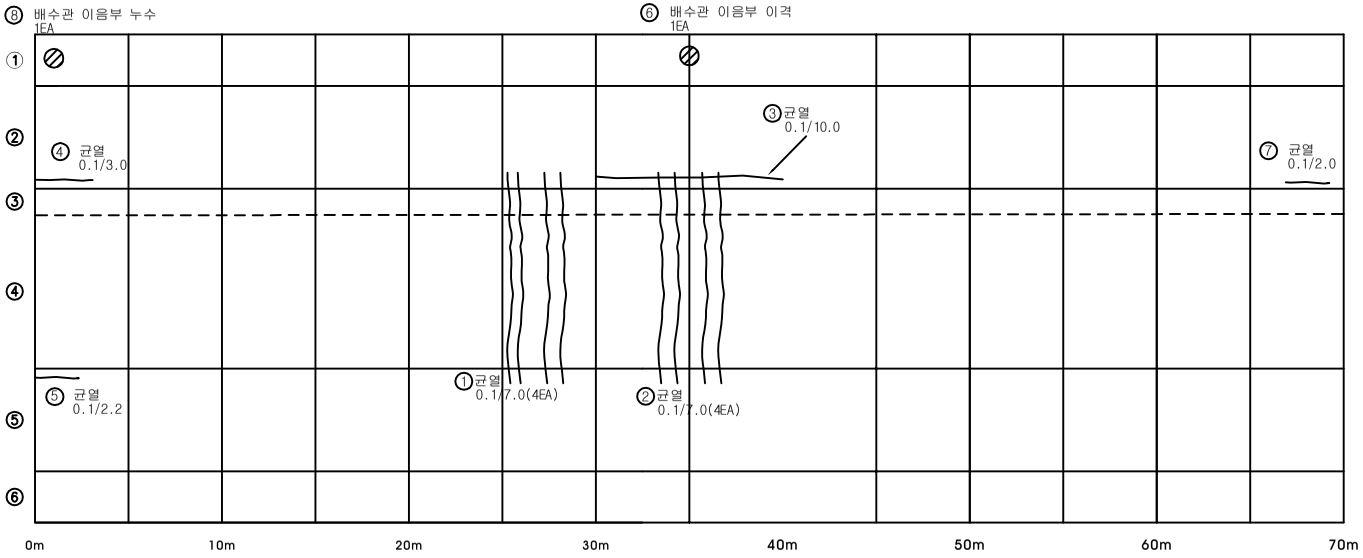
서종대교(서울) 외관조사망도
(거더외부 제15경간)

번호	신구	손상내용	손상규모						비고
			폭	길이	깊이	개소	수량	단위	
1	구	균열	0.1	7.0		4	28.00	m	거더외부
2	구	균열	0.1	7.0		4	28.00	m	거더외부
3	구	균열	0.1	10.0		1	10.00	m	거더외부
4	구	균열	0.1	3.0		1	3.00	m	거더외부
5	구	균열	0.1	2.2		1	2.20	m	거더외부
6	구	배수관 이음부 이격				1	1.00	EA	배수시설
7	구	균열	0.1	2.0		1	2.00	m	거더외부
8	신	배수관 이음부 누수				1	1.00	EA	배수시설
9									
10									
11									
12									
13									
14									
15									
16									
17									
18									
19									
20									
21									
22									
23									
24									
25									
26									
27									
28									
29									
30									
31									
32									
33									
34									
35									
36									
37									
38									
39									
40

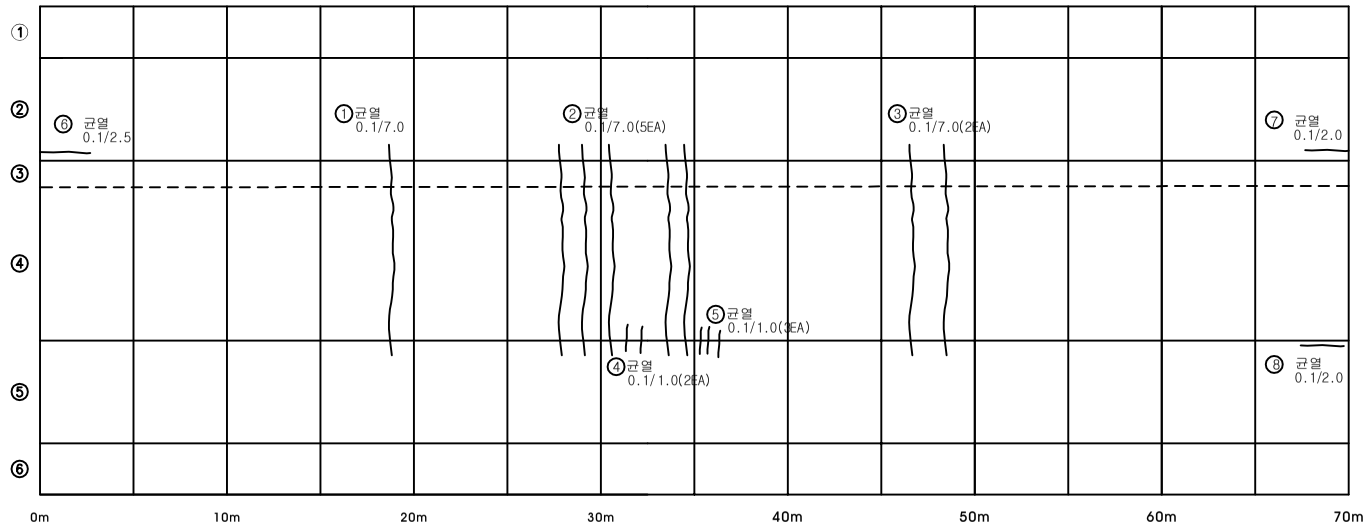
서종대교(서울) 외관조사망도
(거더외부 제16경간)

번호	신구	손상내용	손상규모						비고
			폭	길이	깊이	개소	수량	단위	
1	구	균열	0.1	7.0		1	7.00	m	거더외부
2	구	균열	0.1	7.0		5	35.00	m	거더외부
3	구	균열	0.1	7.0		2	14.00	m	거더외부
4	구	균열	0.1	1.0		2	2.00	m	거더외부
5	구	균열	0.1	1.0		3	3.00	m	거더외부
6	구	균열	0.1	2.5		1	2.50	m	거더외부
7	구	균열	0.1	2.0		1	2.00	m	거더외부
8	구	균열	0.1	2.0		1	2.00	m	거더외부
9									
10									
11									
12									
13									
14									
15									
16									
17									
18									
19									
20									
21									
22									
23									
24									
25									
26									
27									
28									
29									
30									
31									
32									
33									
34									
35									
36									
37									
38									
39									
40

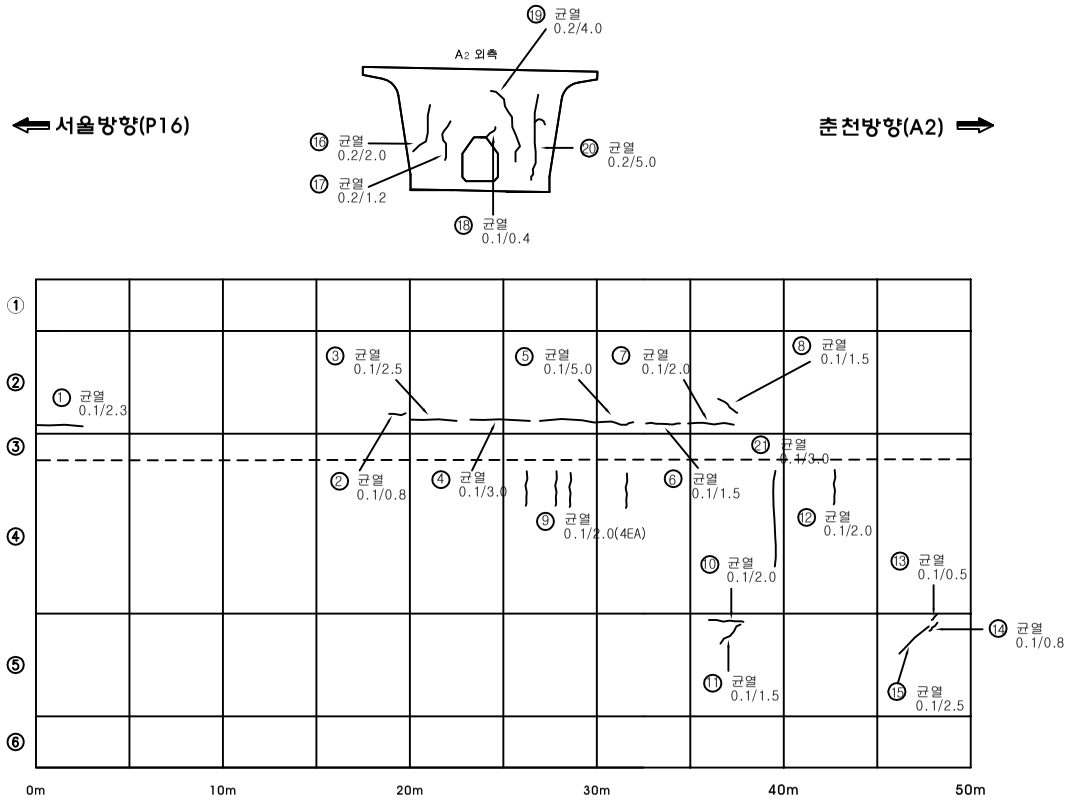
서종대교(서울) 외관조사망도
(거더외부 제17경간)

번호	신구	손상내용	손상규모						비고
			폭	길이	깊이	개소	수량	단위	
1	구	균열	0.1	2.3		1	2.30	m	거더외부
2	구	균열	0.1	0.8		1	0.80	m	거더외부
3	구	균열	0.1	2.5		1	2.50	m	거더외부
4	구	균열	0.1	3.0		1	3.00	m	거더외부
5	구	균열	0.1	5.0		1	5.00	m	거더외부
6	구	균열	0.1	1.5		1	1.50	m	거더외부
7	구	균열	0.1	2.0		1	2.00	m	거더외부
8	구	균열	0.1	1.5		1	1.50	m	거더외부
9	구	균열	0.1	2.0		4	8.00	m	거더외부
10	구	균열	0.1	2.0		1	2.00	m	거더외부
11	구	균열	0.1	1.5		1	1.50	m	거더외부
12	구	균열	0.1	2.0		1	2.00	m	거더외부
13	구	균열	0.1	0.5		1	0.50	m	거더외부
14	구	균열	0.1	0.8		1	0.80	m	거더외부
15	구	균열	0.1	2.5		1	2.50	m	거더외부
16	구	균열	0.2	2.0		1	2.00	m	거더외부
17	구	균열	0.2	1.2		1	1.20	m	거더외부
18	구	균열	0.1	0.4		1	0.40	m	거더외부
19	구	균열	0.2	4.0		1	4.00	m	거더외부
20	구	균열	0.2	5.0		1	5.00	m	거더외부
21	신	균열	0.1	3.0		1	3.00	m	거더외부
22									
23									
24									
25									
26									
27									
28									
29									
30									
31									
32									
33									
34									
35									
36									
37									
38									
39									
40

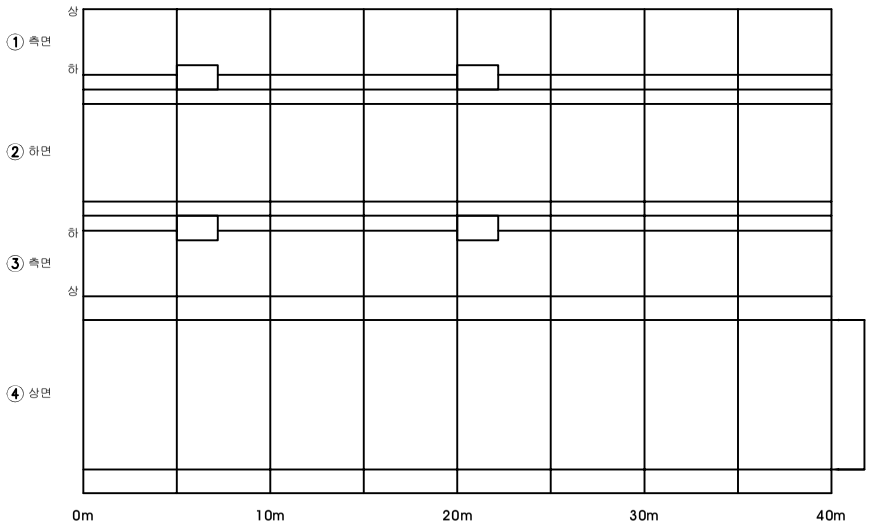
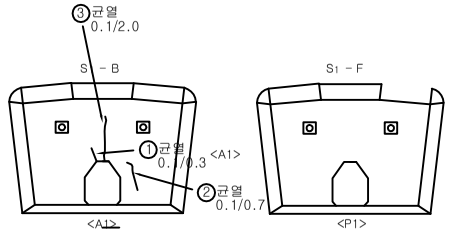
서종대교(서울) 외관조사망도
(거더내부 제1경간)

번호	신구	손상내용	손상규모						비고
			폭	길이	깊이	개소	수량	단위	
1	구	균열	0.1	0.3		1	0.30	m	거더내부
2	구	균열	0.1	0.7		1	0.70	m	거더내부
3	신	균열	0.1	2.0		1	2.00	m	거더내부
4									
5									
6									
7									
8									
9									
10									
11									
12									
13									
14									
15									
16									
17									
18									
19									
20									
21									
22									
23									
24									
25									
26									
27									
28									
29									
30									
31									
32									
33									
34									
35									
36									
37									
38									
39									
40

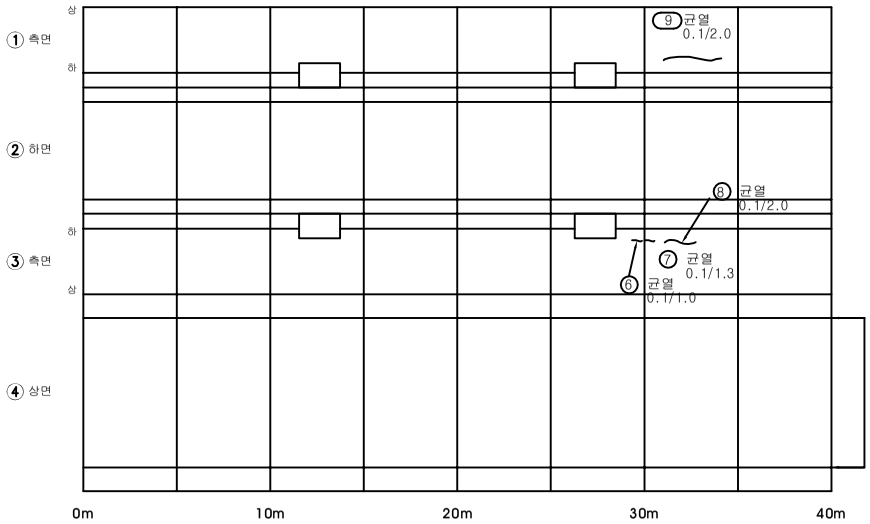
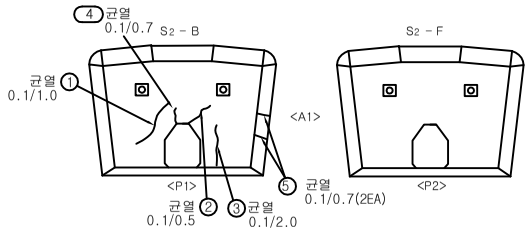
서종대교(서울) 외관조사망도
(거더내부 제2경간)

번호	신구	손상내용	손상규모						비고
			폭	길이	깊이	개소	수량	단위	
1	구	균열	0.1	1.0		1	1.00	m	거더내부
2	구	균열	0.1	0.5		1	0.50	m	거더내부
3	구	균열	0.1	2.0		1	2.00	m	거더내부
4	구	균열	0.1	0.7		1	0.70	m	거더내부
5	구	균열	0.1	0.7		2	1.40	m	거더내부
6	구	균열	0.1	1.0		1	1.00	m	거더내부
7	구	균열	0.1	1.3		1	1.30	m	거더내부
8	구	균열	0.1	2.0		1	2.00	m	거더내부
9	구	균열	0.1	2.0		1	2.00	m	거더내부
10									
11									
12									
13									
14									
15									
16									
17									
18									
19									
20									
21									
22									
23									
24									
25									
26									
27									
28									
29									
30									
31									
32									
33									
34									
35									
36									
37									
38									
39									
40

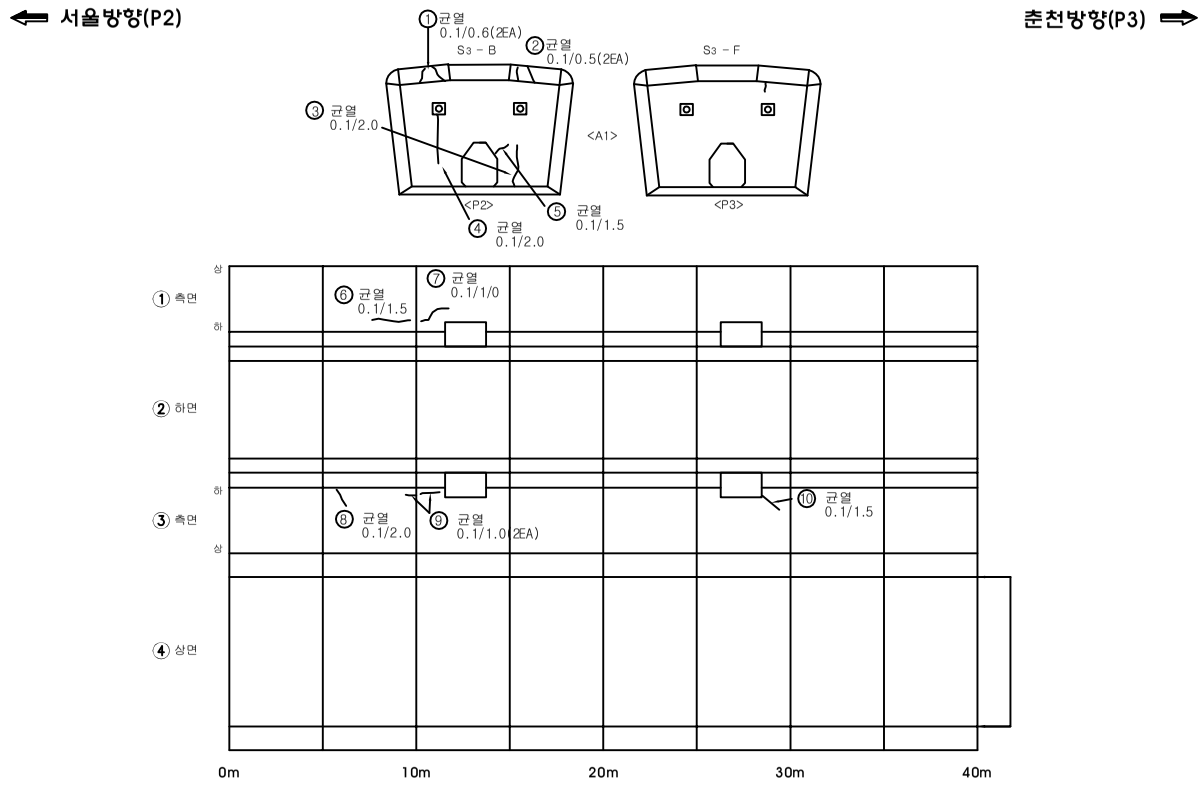
서종대교(서울) 외관조사망도
(거더내부 제3경간)

번호	신구	손상내용	손상규모						비고
			폭	길이	깊이	개소	수량	단위	
1	구	균열	0.1	0.6		2	1.20	m	거더내부
2	구	균열	0.1	0.5		2	1.00	m	거더내부
3	구	균열	0.1	2.0		1	2.00	m	거더내부
4	구	균열	0.1	2.0		1	2.00	m	거더내부
5	구	균열	0.1	1.5		1	1.50	m	거더내부
6	구	균열	0.1	1.5		1	1.50	m	거더내부
7	구	균열	0.1	1.0		1	1.00	m	거더내부
8	구	균열	0.1	2.0		1	2.00	m	거더내부
9	구	균열	0.1	1.0		2	2.00	m	거더내부
10	구	균열	0.1	1.5		1	1.50	m	거더내부
11									
12									
13									
14									
15									
16									
17									
18									
19									
20									
21									
22									
23									
24									
25									
26									
27									
28									
29									
30									
31									
32									
33									
34									
35									
36									
37									
38									
39									
40

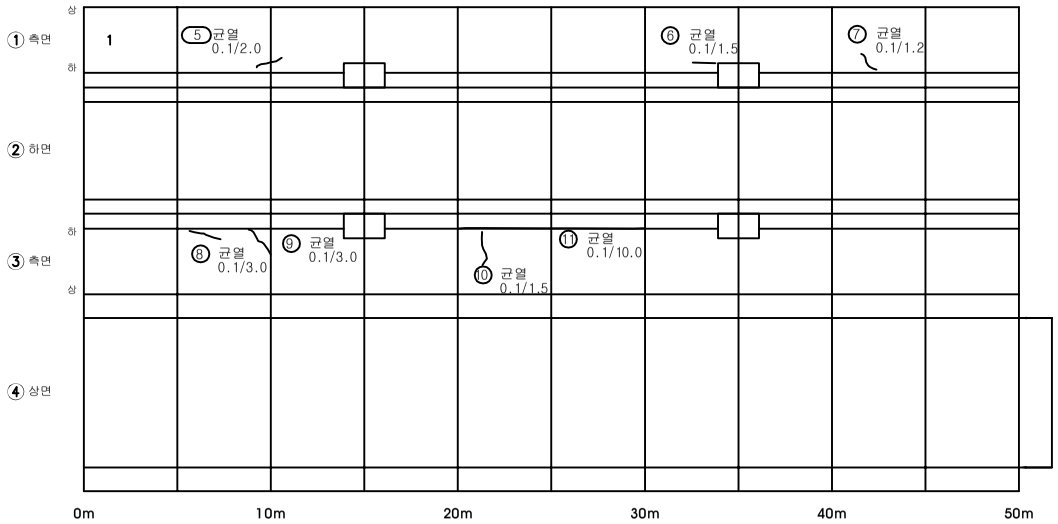
서종대교(서울) 외관조사망도
(거더내부 제4경간)

번호	신구	손상내용	손상규모						비고
			폭	길이	깊이	개소	수량	단위	
1	구	균열	0.1	0.5		1	0.50	m	거더내부
2	구	균열	0.1	1.0		1	1.00	m	거더내부
3	구	균열	0.1	2.0		1	2.00	m	거더내부
4	구	균열	0.1	1.0		1	1.00	m	거더내부
5	구	균열	0.1	2.0		1	2.00	m	거더내부
6	구	균열	0.1	1.5		1	1.50	m	거더내부
7	구	균열	0.1	1.2		1	1.20	m	거더내부
8	구	균열	0.1	3.0		1	3.00	m	거더내부
9	구	균열	0.1	3.0		1	3.00	m	거더내부
10	구	균열	0.1	1.5		1	1.50	m	거더내부
11	구	균열	0.1	10.0		1	10.00	m	거더내부
12									
13									
14									
15									
16									
17									
18									
19									
20									
21									
22									
23									
24									
25									
26									
27									
28									
29									
30									
31									
32									
33									
34									
35									
36									
37									
38									
39									
40

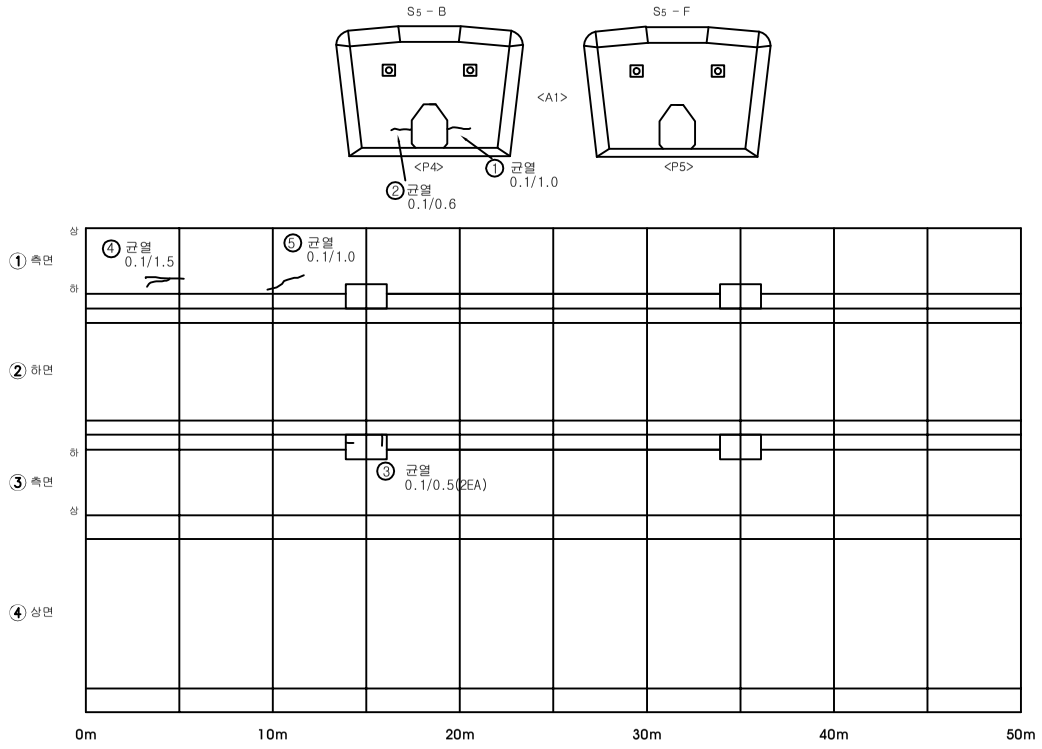
서종대교(서울) 외관조사망도
(거더내부 제5경간)

번호	신구	손상내용	손상규모						비고
			폭	길이	깊이	개소	수량	단위	
1	구	균열	0.1	1.0		1	1.00	m	거더내부
2	구	균열	0.1	0.6		1	0.60	m	거더내부
3	구	균열	0.1	0.5		2	1.00	m	거더내부
4	구	균열	0.1	1.5		1	1.50	m	거더내부
5	구	균열	0.1	1.0		1	1.00	m	거더내부
6									
7									
8									
9									
10									
11									
12									
13									
14									
15									
16									
17									
18									
19									
20									
21									
22									
23									
24									
25									
26									
27									
28									
29									
30									
31									
32									
33									
34									
35									
36									
37									
38									
39									
40

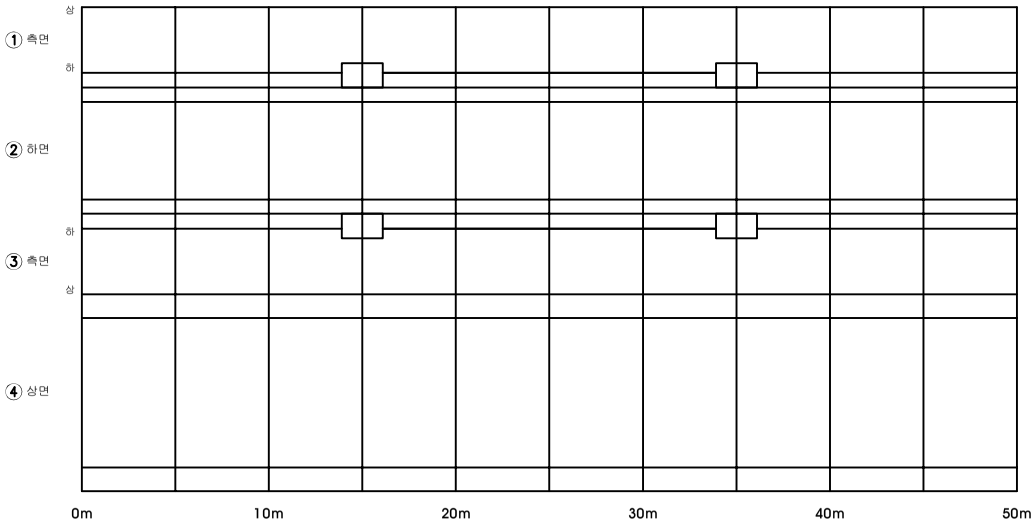
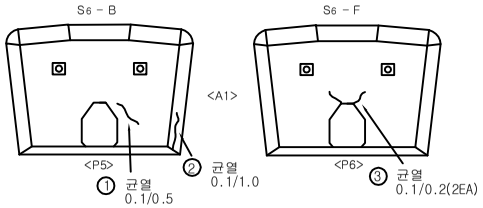
서종대교(서울) 외관조사망도
(거더내부 제6경간)

번호	신구	손상내용	손상규모						비고
			폭	길이	깊이	개소	수량	단위	
1	구	균열	0.1	0.5		1	0.50	m	거더내부
2	구	균열	0.1	1.0		1	1.00	m	거더내부
3	구	균열	0.1	0.2		2	0.40	m	거더내부
4									
5									
6									
7									
8									
9									
10									
11									
12									
13									
14									
15									
16									
17									
18									
19									
20									
21									
22									
23									
24									
25									
26									
27									
28									
29									
30									
31									
32									
33									
34									
35									
36									
37									
38									
39									
40

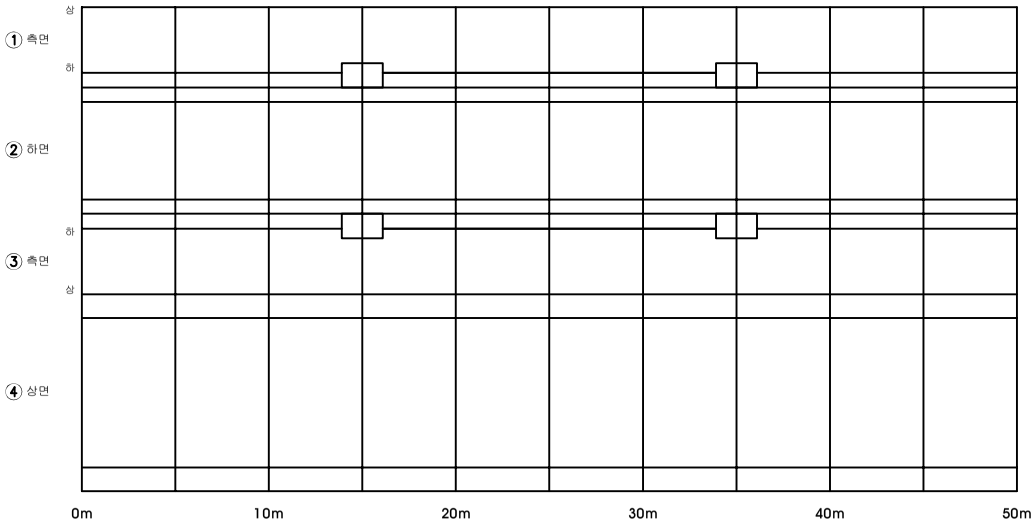
서종대교(서울) 외관조사망도
(거더내부 제7경간)

번호	신구	손상내용	손상규모						비고
			폭	길이	깊이	개소	수량	단위	
1	구	균열	0.1	0.7		1	0.70	m	거더내부
2									
3									
4									
5									
6									
7									
8									
9									
10									
11									
12									
13									
14									
15									
16									
17									
18									
19									
20									
21									
22									
23									
24									
25									
26									
27									
28									
29									
30									
31									
32									
33									
34									
35									
36									
37									
38									
39									
40

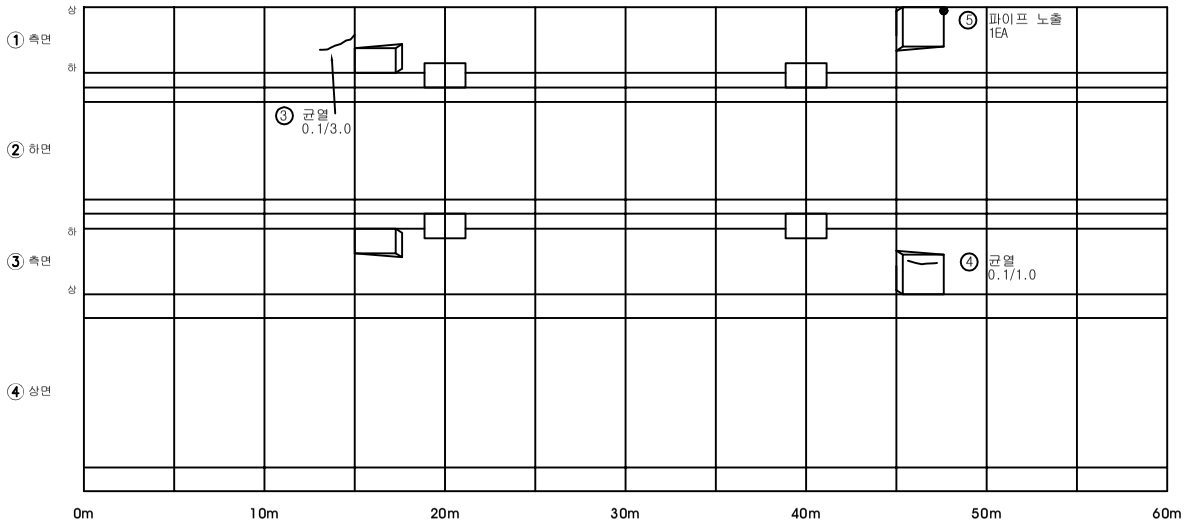
서종대교(서울) 외관조사망도
(거더내부 제8경간)

번호	신구	손상내용	손상규모						비고
			폭	길이	깊이	개소	수량	단위	
1	구	균열	0.1	0.8		1	0.80	m	거더내부
2	구	균열	0.1	1.0		1	1.00	m	거더내부
3	구	균열	0.1	3.0		1	3.00	m	거더내부
4	구	균열	0.1	1.0		1	1.00	m	거더내부
5	구	파이프 노출				1	1.00	EA	거더내부
6									
7									
8									
9									
10									
11									
12									
13									
14									
15									
16									
17									
18									
19									
20									
21									
22									
23									
24									
25									
26									
27									
28									
29									
30									
31									
32									
33									
34									
35									
36									
37									
38									
39									
40

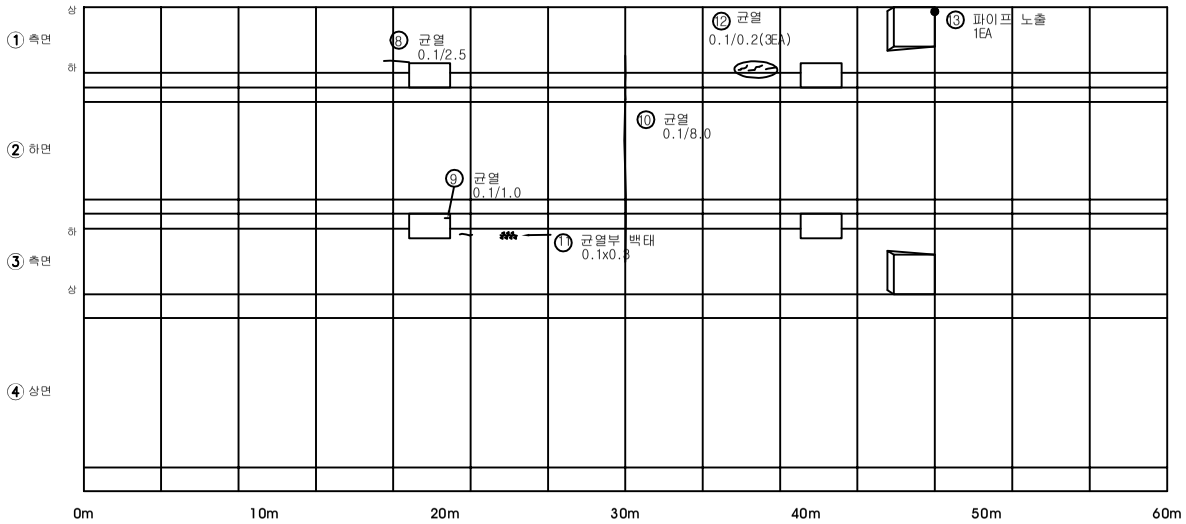
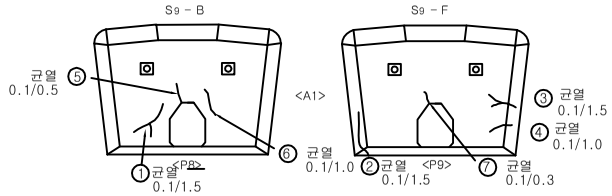
서종대교(서울) 외관조사망도
(거더내부 제9경간)

번호	신구	손상내용	손상규모						비고
			폭	길이	깊이	개소	수량	단위	
1	구	균열	0.1	1.5		1	1.50	m	거더내부
2	구	균열	0.1	1.5		1	1.50	m	거더내부
3	구	균열	0.1	1.5		1	1.50	m	거더내부
4	구	균열	0.1	1.0		1	1.00	m	거더내부
5	구	균열	0.1	0.5		1	0.50	m	거더내부
6	구	균열	0.1	1.0		1	1.00	m	거더내부
7	구	균열	0.1	0.3		1	0.30	m	거더내부
8	구	균열	0.1	2.5		1	2.50	m	거더내부
9	구	균열	0.1	8.0		1	8.00	m	거더내부
10	구	균열	0.1	1.0		1	1.00	m	거더내부
11	구	균열부 백태	0.1	0.3		1	0.03	m²	거더내부
12	구	균열	0.1	0.2		3	0.60	m	거더내부
13	구	파이프 노출				1	1.00	EA	거더내부
14									
15									
16									
17									
18									
19									
20									
21									
22									
23									
24									
25									
26									
27									
28									
29									
30									
31									
32									
33									
34									
35									
36									
37									
38									
39									
40

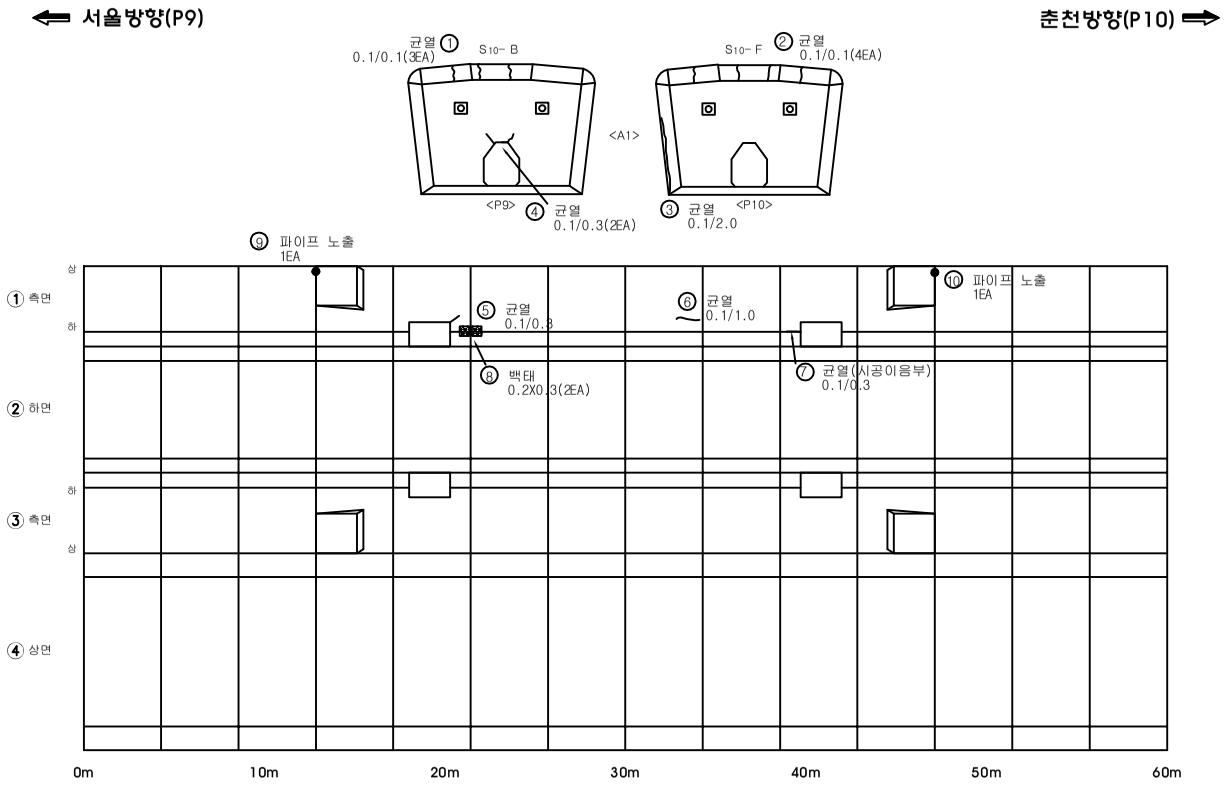
서종대교(서울) 외관조사망도
(거더내부 제10경간)

번호	신구	손상내용	손상규모						비고
			폭	길이	깊이	개소	수량	단위	
1	구	균열	0.1	0.1		3	0.30	m	거더내부
2	구	균열	0.1	0.1		4	0.40	m	거더내부
3	구	균열	0.1	2.0		1	2.00	m	거더내부
4	구	균열	0.1	0.3		2	0.60	m	거더내부
5	구	균열	0.1	0.3		1	0.30	m	거더내부
6	구	균열	0.1	1.0		1	1.00	m	거더내부
7	구	균열	0.1	0.3		1	0.30	m	거더내부
8	구	백태	0.2	0.3		2	0.12	㎡	거더내부
9	구	파이프 노출				1	1.00	EA	거더내부
10	구	파이프 노출				1	1.00	EA	거더내부
11									
12									
13									
14									
15									
16									
17									
18									
19									
20									
21									
22									
23									
24									
25									
26									
27									
28									
29									
30									
31									
32									
33									
34									
35									
36									
37									
38									
39									
40

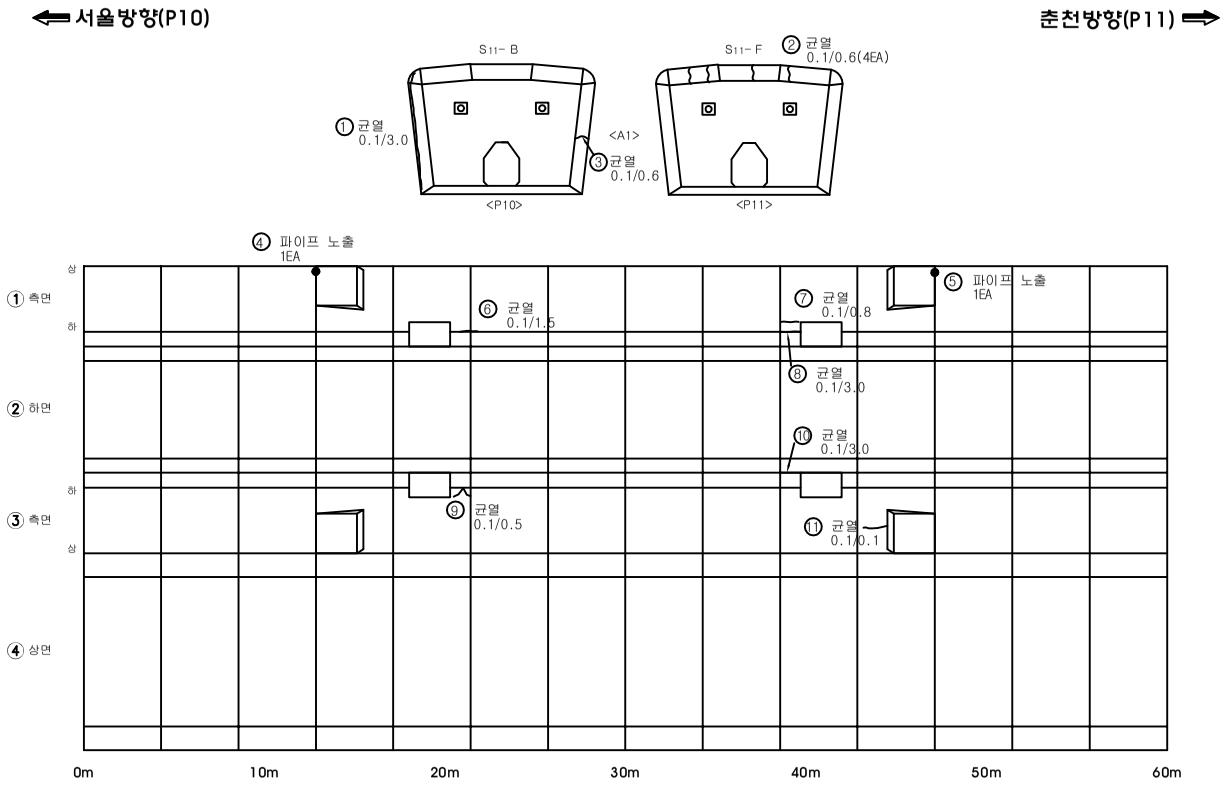
서종대교(서울) 외관조사망도
(거더내부 제11경간)

번호	신구	손상내용	손상규모						비고
			폭	길이	깊이	개소	수량	단위	
1	구	균열	0.1	3.0		1	3.00	m	거더내부
2	구	균열	0.1	0.6		4	2.40	m	거더내부
3	구	균열	0.1	0.6		1	0.60	m	거더내부
4	구	파이프 노출				1	1.00	EA	거더내부
5	구	파이프 노출				1	1.00	EA	거더내부
6	구	균열	0.1	1.5		1	1.50	m	거더내부
7	구	균열	0.1	0.8		1	0.80	m	거더내부
8	구	균열	0.1	3.0		1	3.00	m	거더내부
9	구	균열	0.1	0.5		1	0.50	m	거더내부
10	구	균열	0.1	3.0		1	3.00	m	거더내부
11	구	균열	0.1	0.1		1	0.10	m	거더내부
12									
13									
14									
15									
16									
17									
18									
19									
20									
21									
22									
23									
24									
25									
26									
27									
28									
29									
30									
31									
32									
33									
34									
35									
36									
37									
38									
39									
40
