서 종 대 교 (서 울 방 향)

외 관 조 사 망 도

서종대교(서울) 외관조사망도
(교면포장 제1경간)

시설물명	서종대교(서울)
용 역 명	2017년 서울춘천고속도로 정밀점검용역(미사대교 등 29개소 시설물)
점검기관	(주)에스코알티에스
도 면 명	**서종대교(서울) 교면포장 외관조사망도 (제1경간)**
도면번호	1 / 69

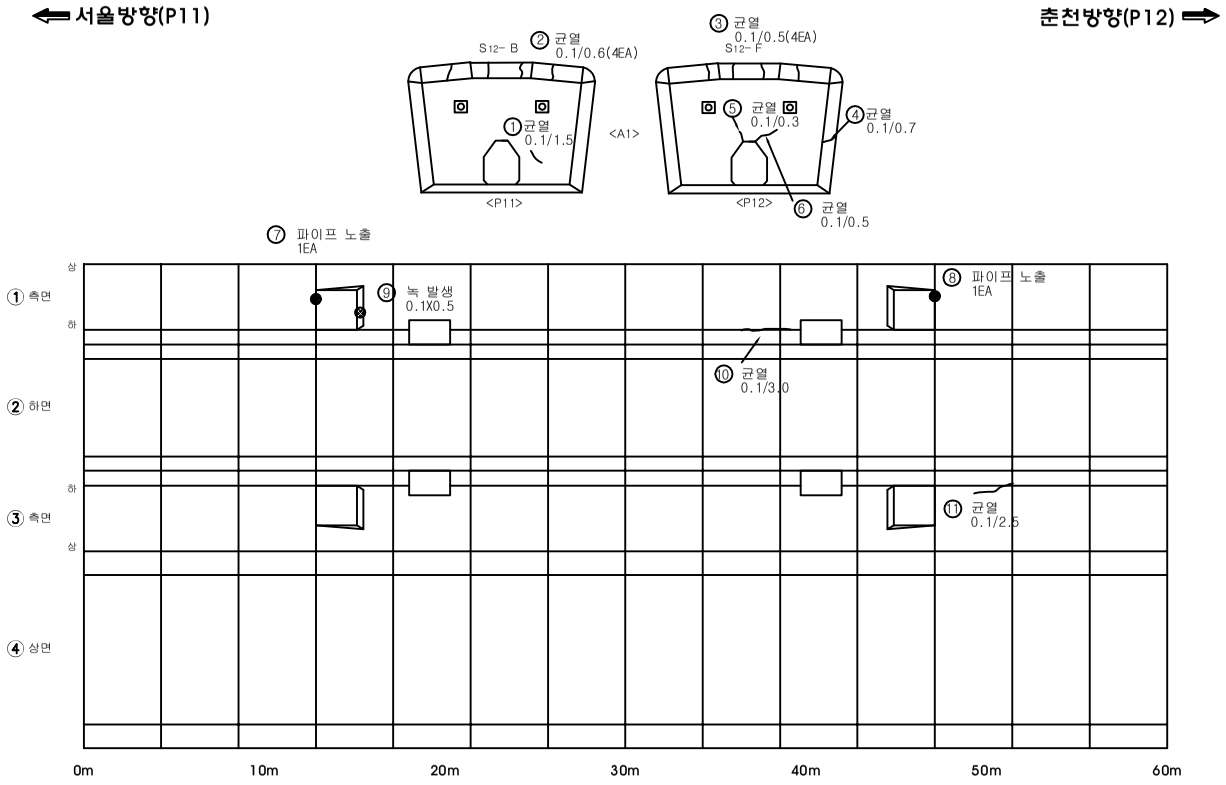
서종대교(서울) 외관조사망도
(거더내부 제12경간)

번호	신구	손상내용	손상규모						비고
			폭	길이	깊이	개소	수량	단위	
1	구	균열	0.1	1.5		1	1.50	m	거더내부
2	구	균열	0.1	0.6		4	2.40	m	거더내부
3	구	균열	0.1	0.5		4	2.00	m	거더내부
4	구	균열	0.1	0.7		1	0.70	m	거더내부
5	구	균열	0.1	0.3		1	0.30	m	거더내부
6	구	균열	0.1	0.5		1	0.50	m	거더내부
7	구	파이프 노출				1	1.00	EA	거더내부
8	구	파이프 노출				1	1.00	EA	거더내부
9	구	녹 발생	0.1	0.5		1	0.05	㎡	거더내부
10	구	균열	0.1	3.0		1	3.00	m	거더내부
11	구	균열	0.1	2.5		1	2.50	m	거더내부
12									
13									
14									
15									
16									
17									
18									
19									
20									
21									
22									
23									
24									
25									
26									
27									
28									
29									
30									
31									
32									
33									
34									
35									
36									
37									
38									
39									
40

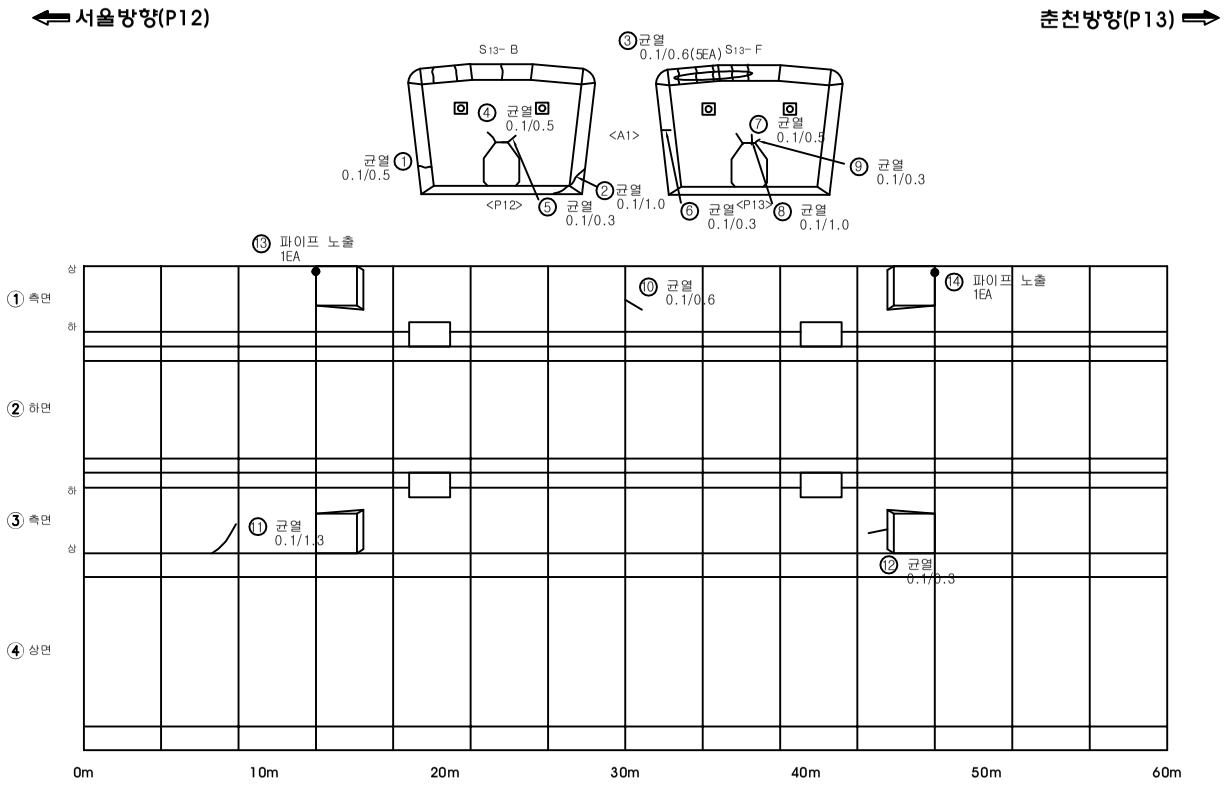
서종대교(서울) 외관조사망도
(거더내부 제13경간)

번호	신구	손상내용	손상규모						비고
			폭	길이	깊이	개소	수량	단위	
1	구	균열	0.1	0.5		1	0.50	m	거더내부
2	구	균열	0.1	1.0		1	1.00	m	거더내부
3	구	균열	0.1	0.6		5	3.00	m	거더내부
4	구	균열	0.1	0.5		1	0.50	m	거더내부
5	구	균열	0.1	0.3		1	0.30	m	거더내부
6	구	균열	0.1	0.3		1	0.30	m	거더내부
7	구	균열	0.1	0.5		1	0.50	m	거더내부
8	구	균열	0.1	1.0		1	1.00	m	거더내부
9	구	균열	0.1	0.3		1	0.30	m	거더내부
10	구	균열	0.1	0.6		1	0.60	m	거더내부
11	구	균열	0.1	1.3		1	1.30	m	거더내부
12	구	균열	0.1	0.3		1	0.30	m	거더내부
13	구	파이프 노출				1	1.00	EA	거더내부
14	구	파이프 노출				1	1.00	EA	거더내부
15									
16									
17									
18									
19									
20									
21									
22									
23									
24									
25									
26									
27									
28									
29									
30									
31									
32									
33									
34									
35									
36									
37									
38									
39									
40

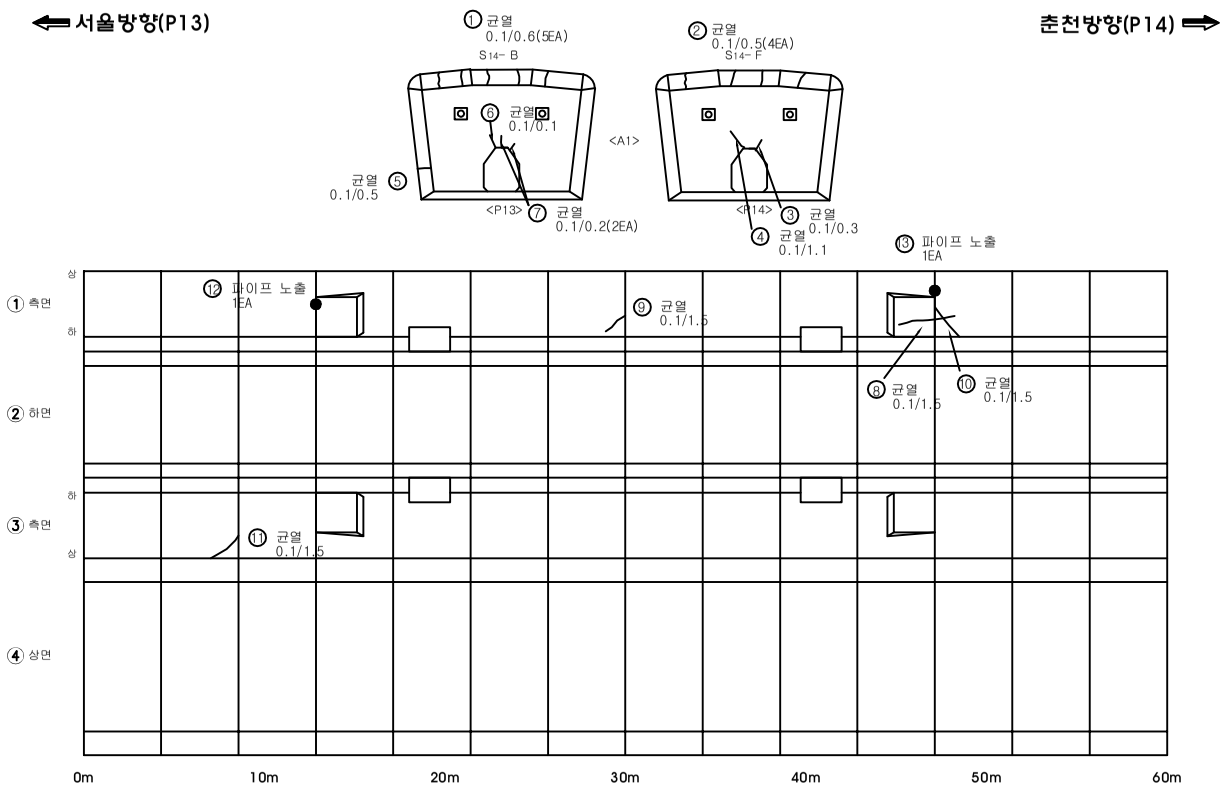
서종대교(서울) 외관조사망도
(거더내부 제14경간)

번호	신구	손상내용	손상규모						비고
			폭	길이	깊이	개소	수량	단위	
1	구	균열	0.1	0.6		5	3.00	m	거더내부
2	구	균열	0.1	0.5		4	2.00	m	거더내부
3	구	균열	0.1	0.3		1	0.30	m	거더내부
4	구	균열	0.1	1.1		1	1.10	m	거더내부
5	구	균열	0.1	0.5		1	0.50	m	거더내부
6	구	균열	0.1	0.1		1	0.10	m	거더내부
7	구	균열	0.1	0.2		2	0.40	m	거더내부
8	구	균열	0.1	1.5		1	1.50	m	거더내부
9	구	균열	0.1	1.5		1	1.50	m	거더내부
10	구	균열	0.1	1.5		1	1.50	m	거더내부
11	구	균열	0.1	1.5		1	1.50	m	거더내부
12	구	파이프 노출				1	1.00	EA	거더내부
13	구	파이프 노출				1	1.00	EA	거더내부
14									
15									
16									
17									
18									
19									
20									
21									
22									
23									
24									
25									
26									
27									
28									
29									
30									
31									
32									
33									
34									
35									
36									
37									
38									
39									
40

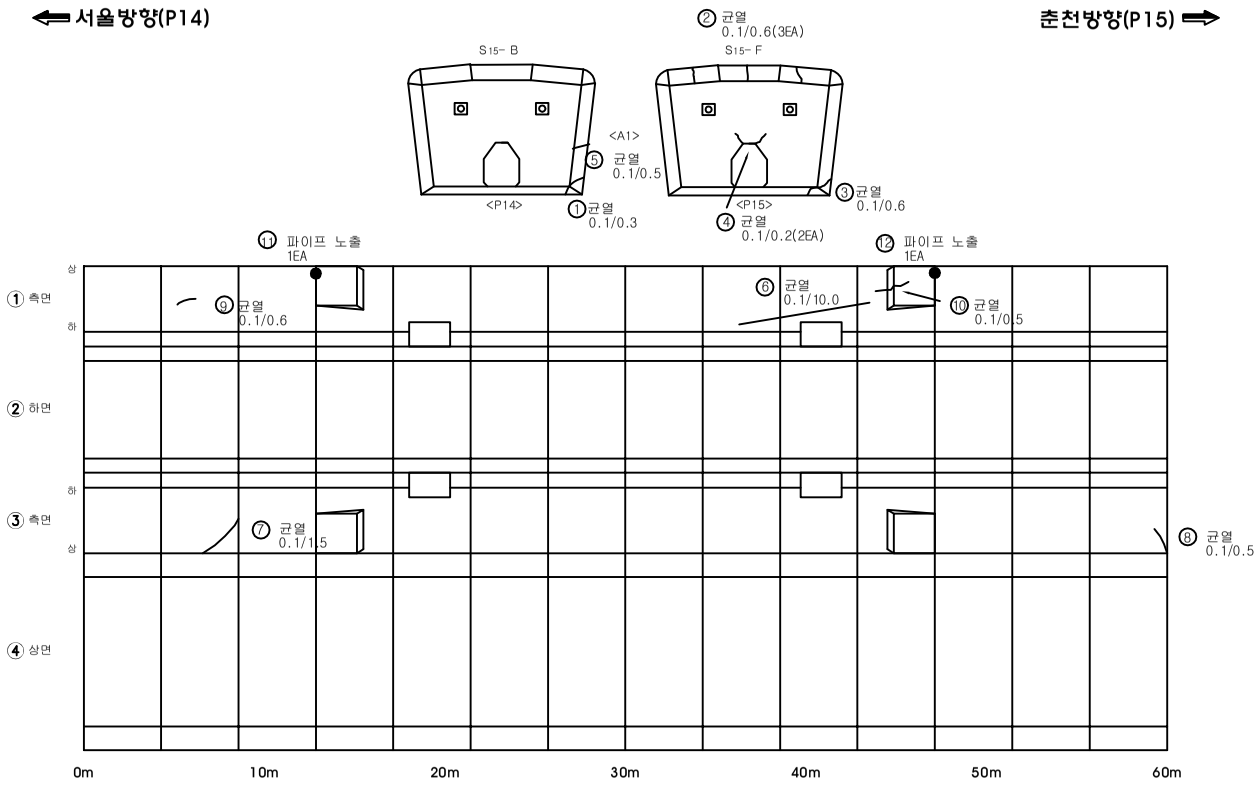
서종대교(서울) 외관조사망도
(거더내부 제15경간)

번호	신구	손상내용	손상규모						비고
			폭	길이	깊이	개소	수량	단위	
1	구	균열	0.1	0.3		1	0.30	m	거더내부
2	구	균열	0.1	0.6		3	1.80	m	거더내부
3	구	균열	0.1	0.6		1	0.60	m	거더내부
4	구	균열	0.1	0.2		2	0.40	m	거더내부
5	구	균열	0.1	0.5		1	0.50	m	거더내부
6	구	균열	0.1	10.0		1	10.00	m	거더내부
7	구	균열	0.1	1.5		1	1.50	m	거더내부
8	구	균열	0.1	0.5		1	0.50	m	거더내부
9	구	균열	0.1	0.6		1	0.60	m	거더내부
10	구	균열	0.1	0.5		1	0.50	m	거더내부
11	구	파이프 노출				1	1.00	EA	거더내부
12	구	파이프 노출				1	1.00	EA	거더내부
13									
14									
15									
16									
17									
18									
19									
20									
21									
22									
23									
24									
25									
26									
27									
28									
29									
30									
31									
32									
33									
34									
35									
36									
37									
38									
39									
40

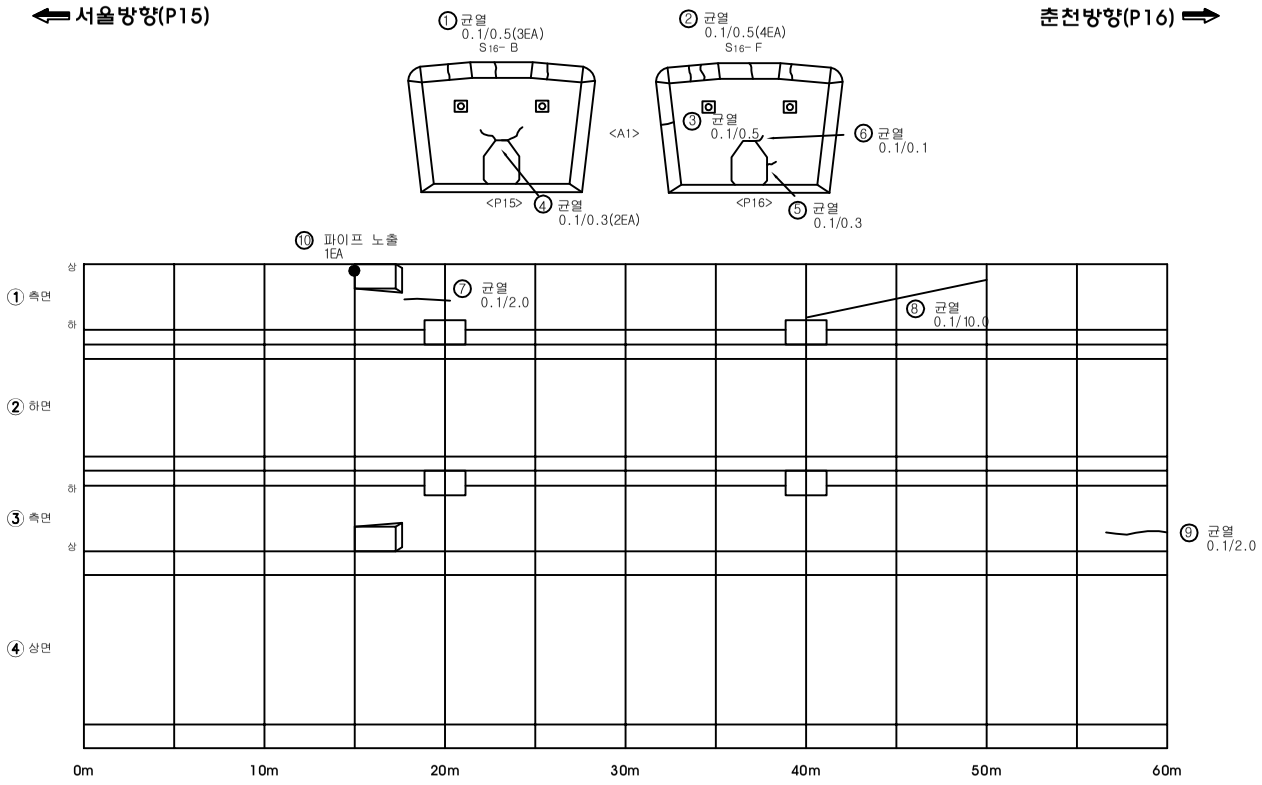
서종대교(서울) 외관조사망도
(거더내부 제16경간)

번호	신구	손상내용	손상규모						비고
			폭	길이	깊이	개소	수량	단위	
1	구	균열	0.1	0.5		3	1.50	m	거더내부
2	구	균열	0.1	0.5		4	2.00	m	거더내부
3	구	균열	0.1	0.5		1	0.50	m	거더내부
4	구	균열	0.1	0.3		2	0.60	m	거더내부
5	구	균열	0.1	0.3		1	0.30	m	거더내부
6	구	균열	0.1	0.1		1	0.10	m	거더내부
7	구	균열	0.1	2.0		1	2.00	m	거더내부
8	구	균열	0.1	10.0		1	10.00	m	거더내부
9	구	균열	0.1	2.0		1	2.00	m	거더내부
10	구	파이프 노출				1	1.00	EA	거더내부
11									
12									
13									
14									
15									
16									
17									
18									
19									
20									
21									
22									
23									
24									
25									
26									
27									
28									
29									
30									
31									
32									
33									
34									
35									
36									
37									
38									
39									
40

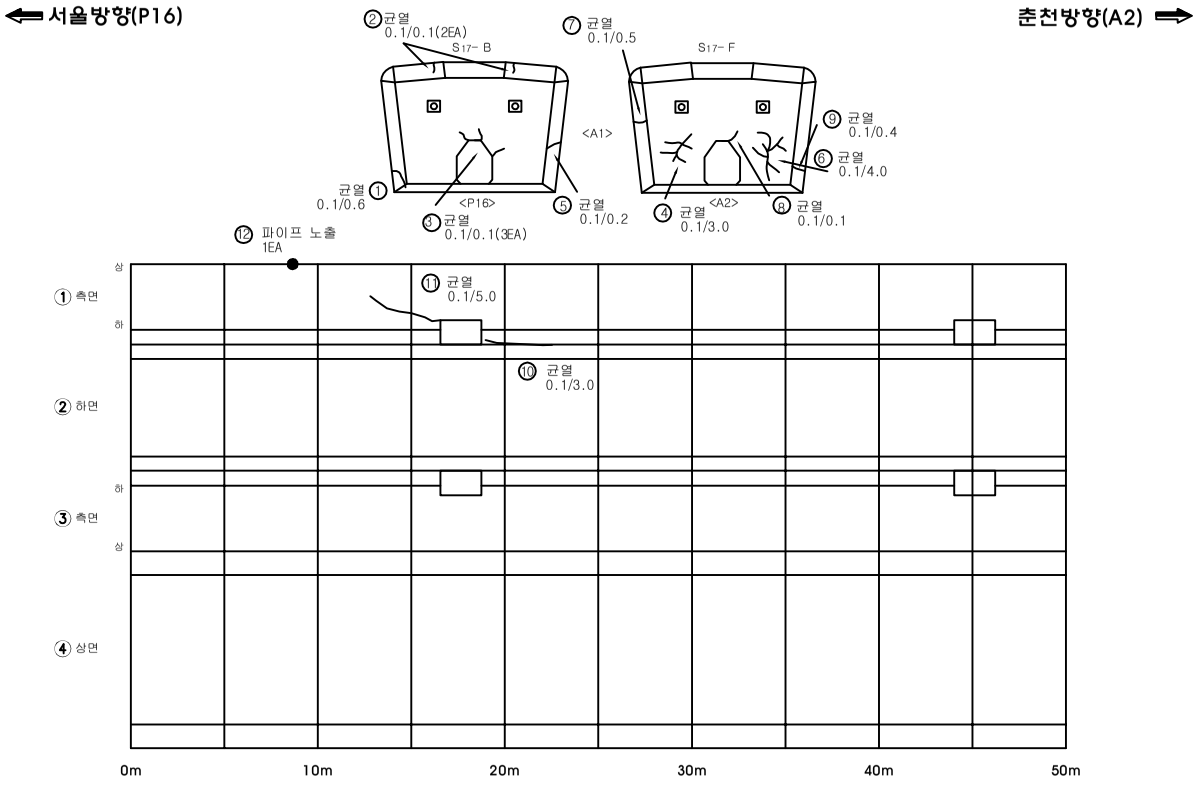
서종대교(서울) 외관조사망도
(거더내부 제17경간)

번호	신구	손상내용	손상규모						비고
			폭	길이	깊이	개소	수량	단위	
1	구	균열	0.1	0.6		1	0.60	m	거더내부
2	구	균열	0.1	0.1		2	0.20	m	거더내부
3	구	균열	0.1	0.1		3	0.30	m	거더내부
4	구	균열	0.1	3.0		1	3.00	m	거더내부
5	구	균열	0.1	0.2		1	0.20	m	거더내부
6	구	균열	0.1	4.0		1	4.00	m	거더내부
7	구	균열	0.1	0.5		1	0.50	m	거더내부
8	구	균열	0.1	0.1		1	0.10	m	거더내부
9	구	균열	0.1	0.4		1	0.40	m	거더내부
10	구	균열	0.1	3.0		1	3.00	m	거더내부
11	구	균열	0.1	5.0		1	5.00	m	거더내부
12	구	파이프 노출				1	1.00	EA	거더내부
13									
14									
15									
16									
17									
18									
19									
20									
21									
22									
23									
24									
25									
26									
27									
28									
29									
30									
31									
32									
33									
34									
35									
36									
37									
38									
39									
40

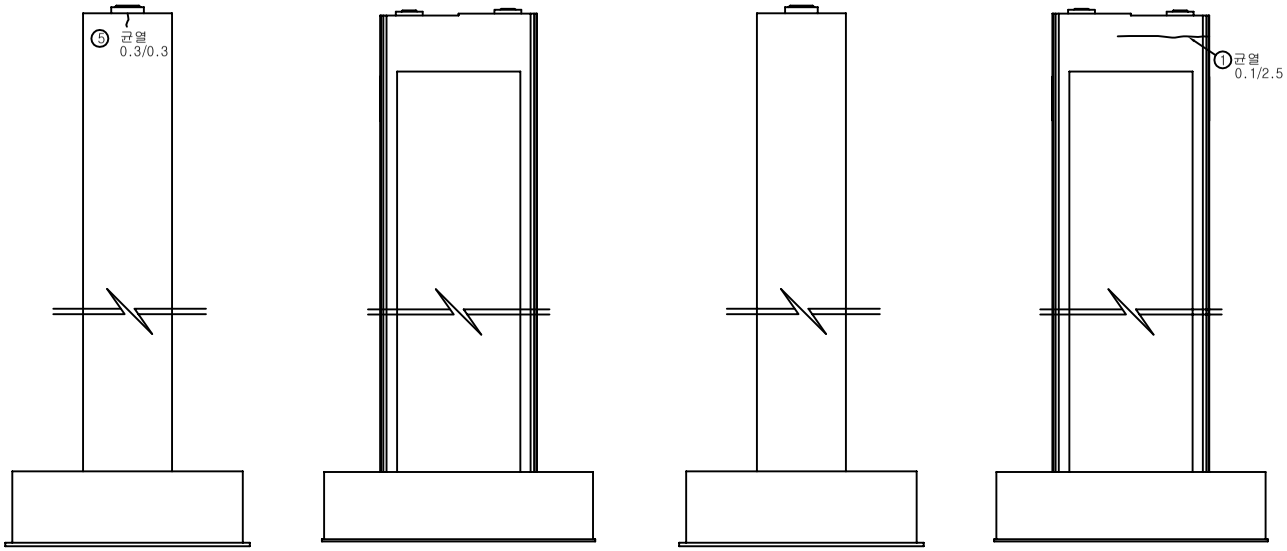
서종대교(서울) 외관조사망도
(교각 P1)

번호	신구	손상내용	손상규모						비고
			폭	길이	깊이	개소	수량	단위	
1	구	균열	0.1	2.5		1	2.50	m	교각
2	구	몰탈박락	0.2	1.0	30	1	0.20	㎡	교량받침
3	구	균열	0.2	1.0		1	1.00	m	교각
4	구	몰탈박락	0.2	1.0	30	1	0.20	㎡	교량받침
5	구	균열	0.3	0.3		1	0.30	m	교각
6	구	몰탈균열	0.1	0.1		2	0.20	m	교량받침
7	구	SolePlate 부식				2	2.00	EA	교량받침
8									
9									
10									
11									
12									
13									
14									
15									
16									
17									
18									
19									
20									
21									
22									
23									
24									
25									
26									
27									
28									
29									
30									
31									
32									
33									
34									
35									
36									
37									
38									
39									
40

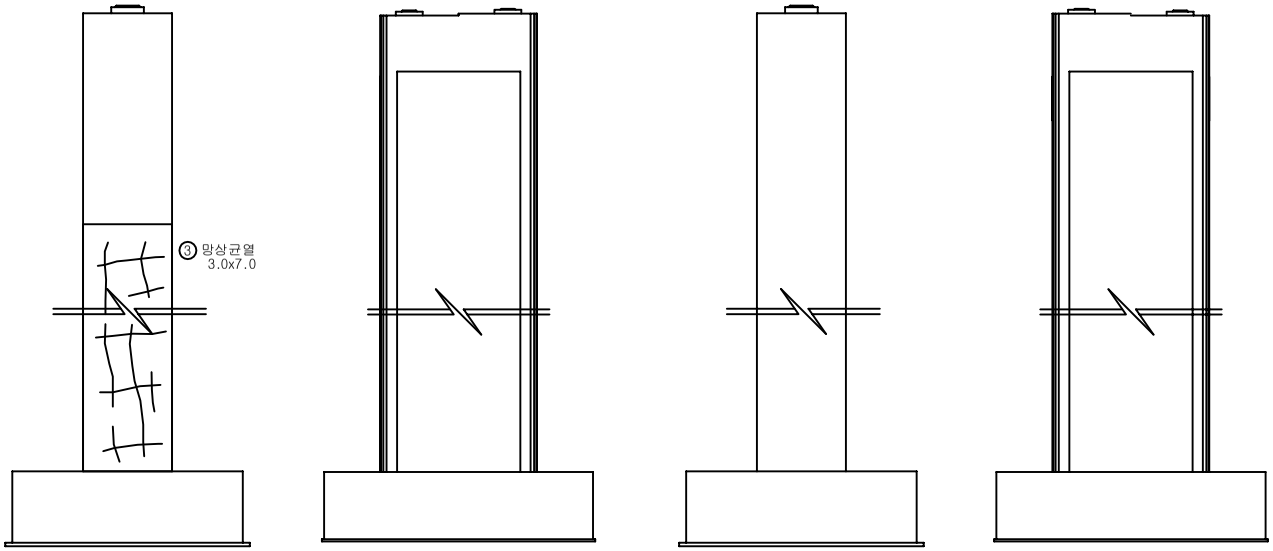
서종대교(서울) 외관조사망도
(교각 P2)

번호	신구	손상내용	손상규모						비고
			폭	길이	깊이	개소	수량	단위	
1	구	SolePlate 부식				2	2.00	EA	교량받침
2	구	몰탈박락	0.2	1.0	30	1	0.20	m^2	교량받침
3	신	망상균열	3.0	7.0		1	21.00	m^2	교각
4									
5									
6									
7									
8									
9									
10									
11									
12									
13									
14									
15									
16									
17									
18									
19									
20									
21									
22									
23									
24									
25									
26									
27									
28									
29									
30									
31									
32									
33									
34									
35									
36									
37									
38									
39									
40

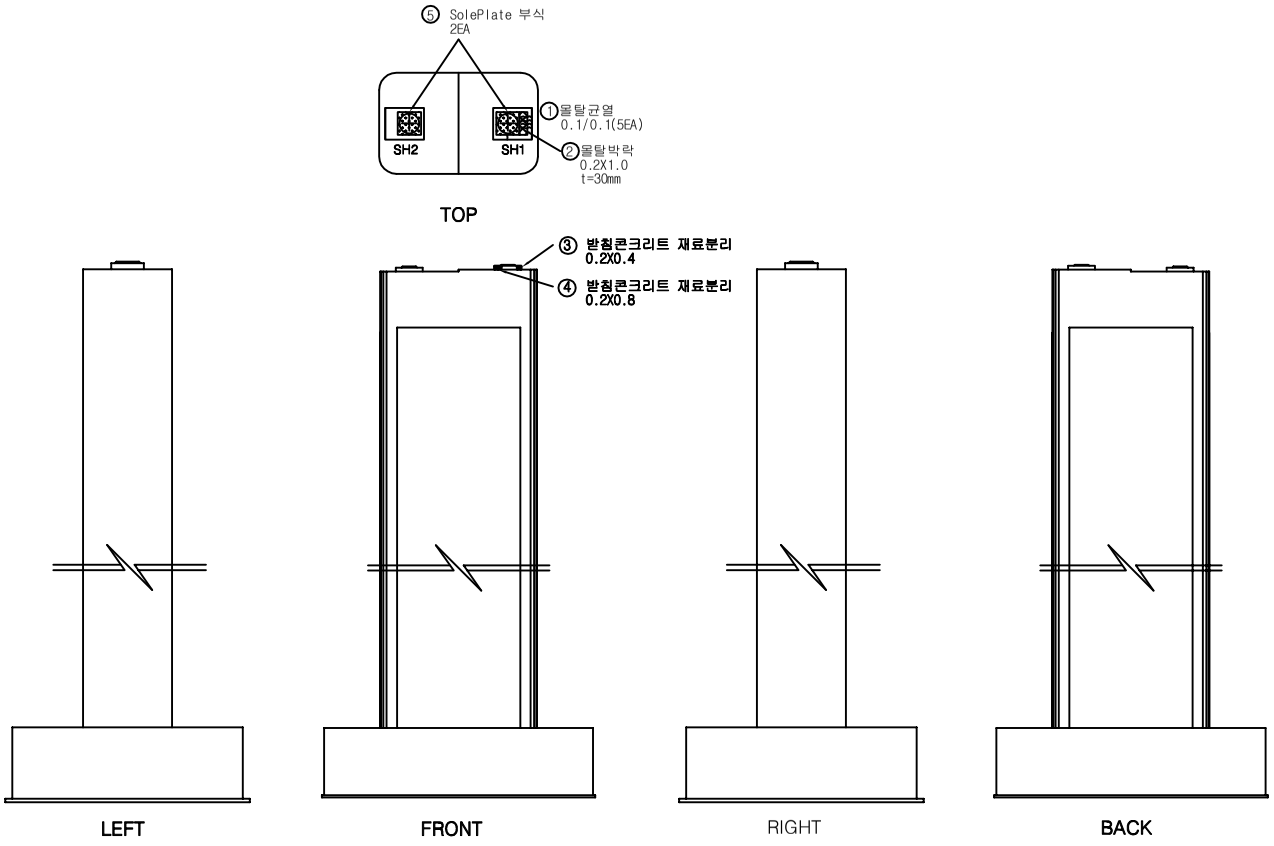
서종대교(서울) 외관조사망도
(교각 P3)

번호	신구	손상내용	손상규모						비고
			폭	길이	깊이	개소	수량	단위	
1	구	몰탈균열	0.1	0.1		5	0.50	m	교량받침
2	구	몰탈박락	0.2	1.0	30	1	0.20	㎡	교량받침
3	구	받침콘크리트 재료분리	0.2	0.4		1	0.08	㎡	교량받침
4	구	받침콘크리트 재료분리	0.2	0.8		1	0.16	㎡	교량받침
5	구	SolePlate 부식				2	2.00	EA	교량받침
6									
7									
8									
9									
10									
11									
12									
13									
14									
15									
16									
17									
18									
19									
20									
21									
22									
23									
24									
25									
26									
27									
28									
29									
30									
31									
32									
33									
34									
35									
36									
37									
38									
39									
40

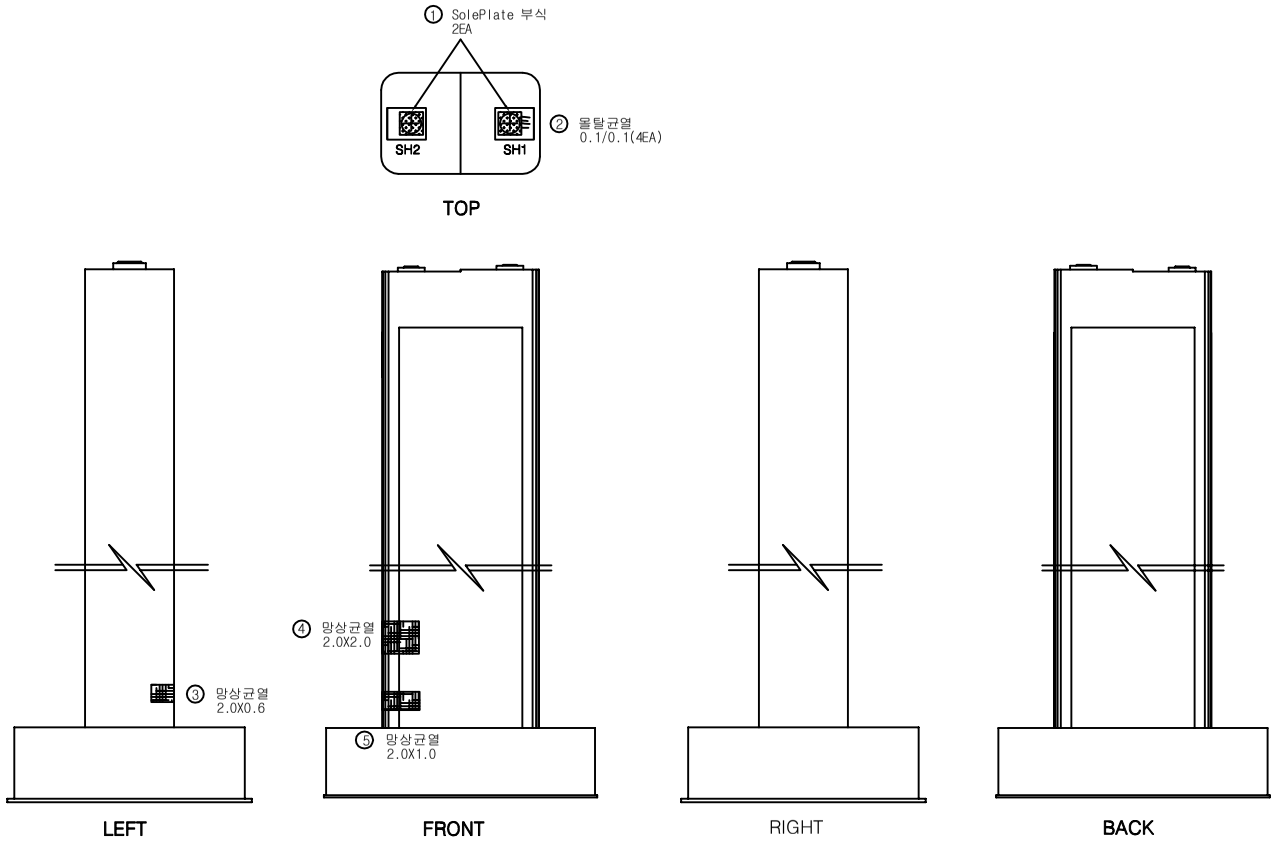
서종대교(서울) 외관조사망도
(교각 P4)

번호	신구	손상내용	손상규모						비고
			폭	길이	깊이	개소	수량	단위	
1	구	SolePlate 부식				2	2.00	EA	교량받침
2	구	몰탈균열	0.1	0.1		4	0.40	m	교량받침
3	구	망상균열	2.0	0.6		1	1.20	㎡	교각
4	구	망상균열	2.0	2.0		1	4.00	㎡	교각
5	구	망상균열	2.0	1.0		1	2.00	㎡	교각
6									
7									
8									
9									
10									
11									
12									
13									
14									
15									
16									
17									
18									
19									
20									
21									
22									
23									
24									
25									
26									
27									
28									
29									
30									
31									
32									
33									
34									
35									
36									
37									
38									
39									
40

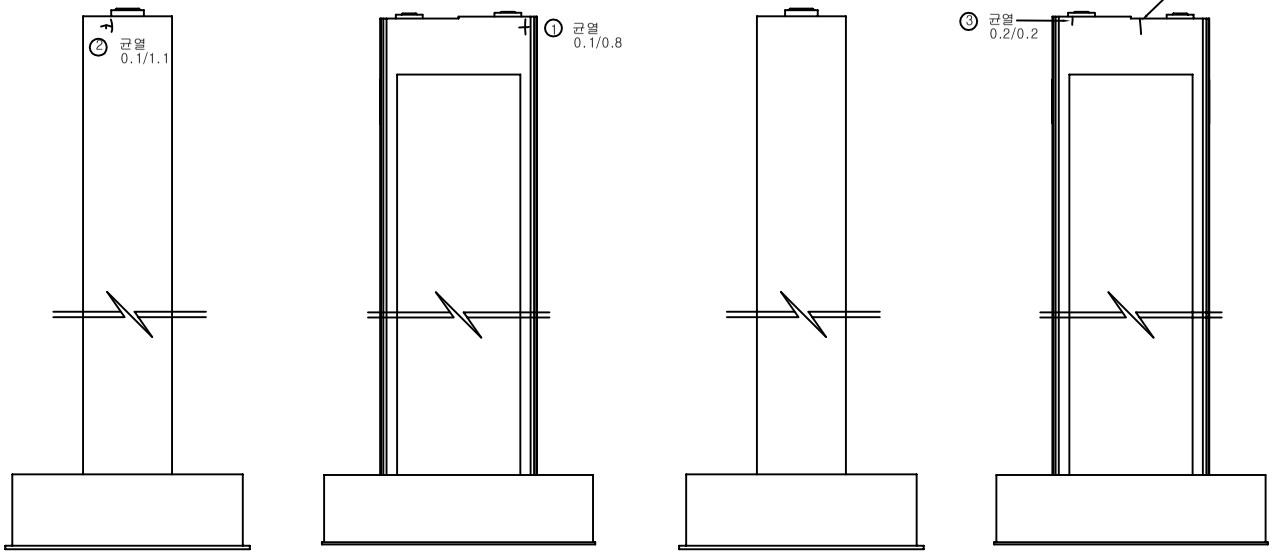
서종대교(서울) 외관조사망도
(교각 P5)

번호	신구	손상내용	손상규모						비고
			폭	길이	깊이	개소	수량	단위	
1	구	균열	0.1	0.8		1	0.80	m	교각
2	구	균열	0.1	1.1		1	1.10	m	교각
3	구	균열	0.2	0.2		1	0.20	m	교각
4	구	균열	0.1	0.4		1	0.40	m	교각
5	구	균열	0.2	0.2		1	0.20	m	교각
6	구	균열	0.2	0.2		1	0.20	m	교각
7	구	균열	0.1	0.5		1	0.50	m	교각
8	구	균열	0.1	0.6		1	0.60	m	교각
9	구	SolePlate 부식				2	2.00	EA	교량받침
10									
11									
12									
13									
14									
15									
16									
17									
18									
19									
20									
21									
22									
23									
24									
25									
26									
27									
28									
29									
30									
31									
32									
33									
34									
35									
36									
37									
38									
39									
40

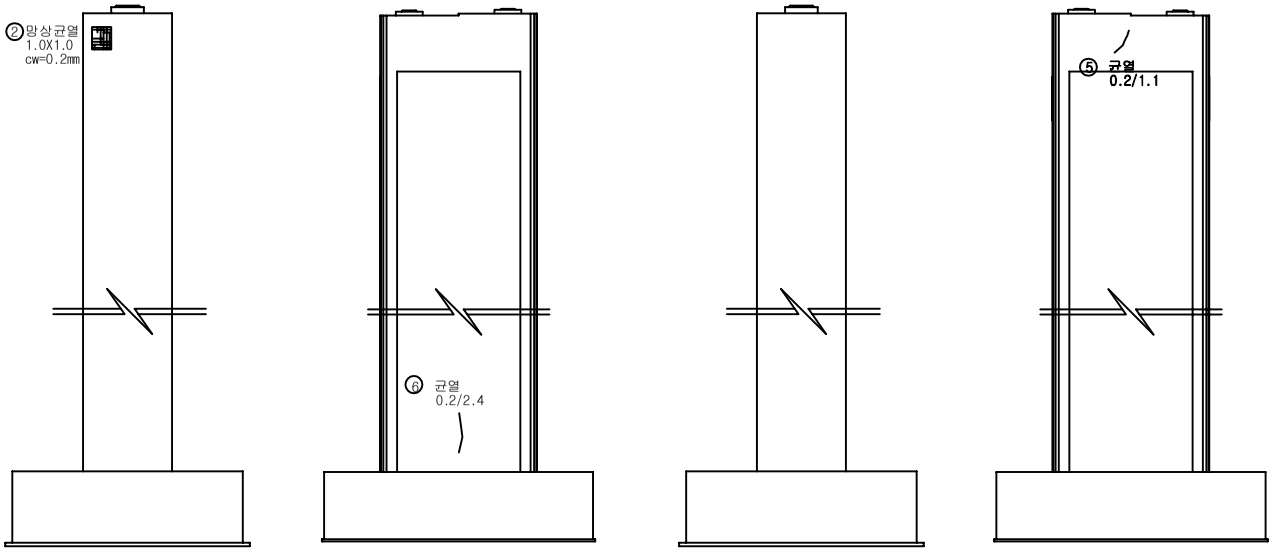
서종대교(서울) 외관조사망도
(교각 P6)

번호	신구	손상내용	손상규모						비고
			폭	길이	깊이	개소	수량	단위	
1	구	균열	0.2	1.0		4	4.00	m	교각
2	구	망상균열	1.0	1.0		1	1.00	㎡	교각
3	구	균열	0.2	0.5		2	1.00	m	교각
4	구	SolePlate 부식				2	2.00	EA	교량받침
5	구	균열	0.2	1.1		1	1.10	m	교각
6	구	균열	0.2	2.4		1	2.40	m	교각
7									
8									
9									
10									
11									
12									
13									
14									
15									
16									
17									
18									
19									
20									
21									
22									
23									
24									
25									
26									
27									
28									
29									
30									
31									
32									
33									
34									
35									
36									
37									
38									
39									
40

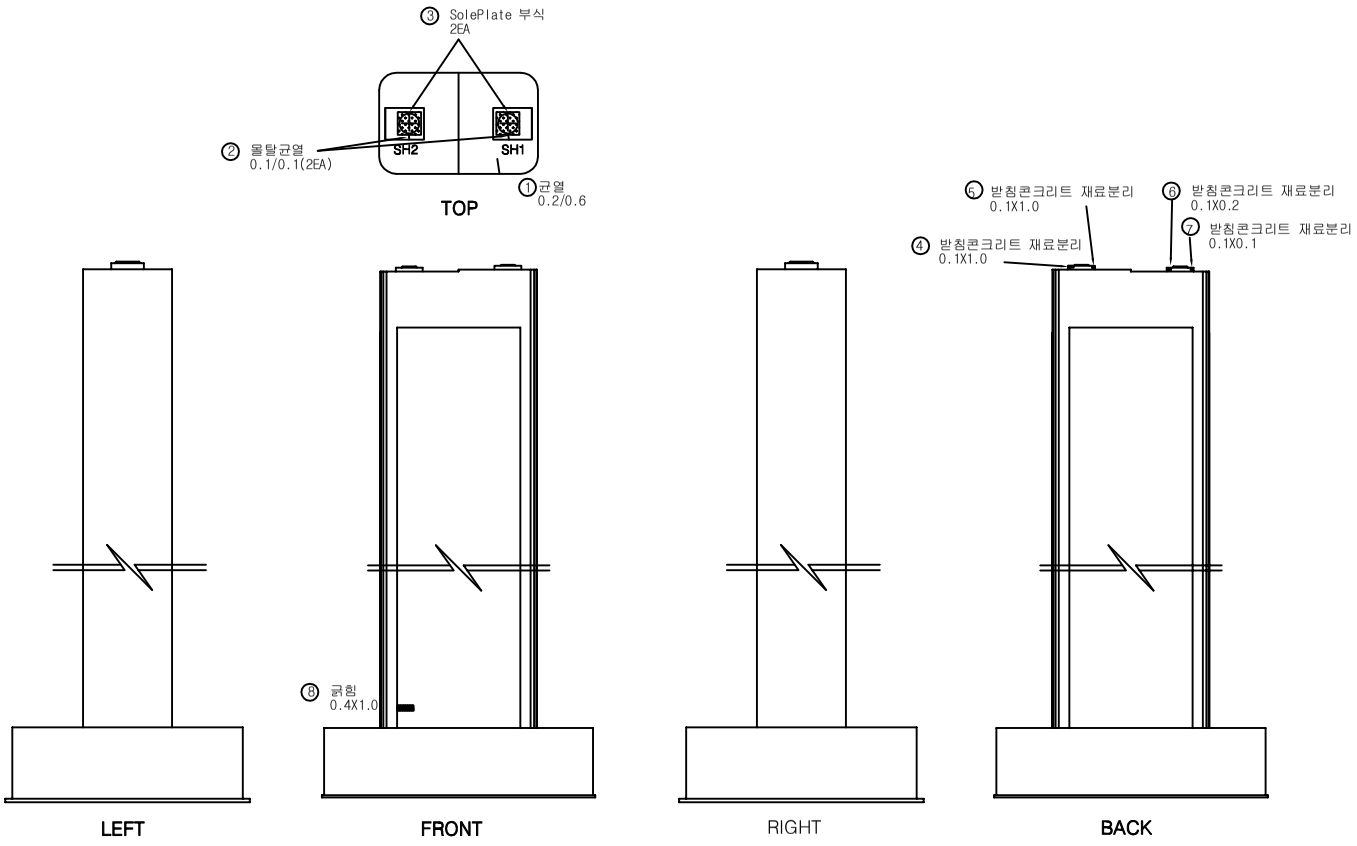
서종대교(서울) 외관조사망도
(교각 P7)

번호	신구	손상내용	손상규모						비고
			폭	길이	깊이	개소	수량	단위	
1	구	균열	0.2	0.6		1	0.60	m	교각
2	구	몰탈균열	0.1	0.1		2	0.20	m	교량받침
3	구	SolePlate 부식				2	2.00	EA	교량받침
4	구	받침콘크리트 재료분리	0.1	1.0		1	0.10	㎡	교량받침
5	구	받침콘크리트 재료분리	0.1	1.0		1	0.10	㎡	교량받침
6	구	받침콘크리트 재료분리	0.1	0.2		1	0.02	㎡	교량받침
7	구	받침콘크리트 재료분리	0.1	0.1		1	0.01	㎡	교량받침
8	구	긁힘	0.4	1.0		1	0.40	㎡	교각
9									
10									
11									
12									
13									
14									
15									
16									
17									
18									
19									
20									
21									
22									
23									
24									
25									
26									
27									
28									
29									
30									
31									
32									
33									
34									
35									
36									
37									
38									
39									
40

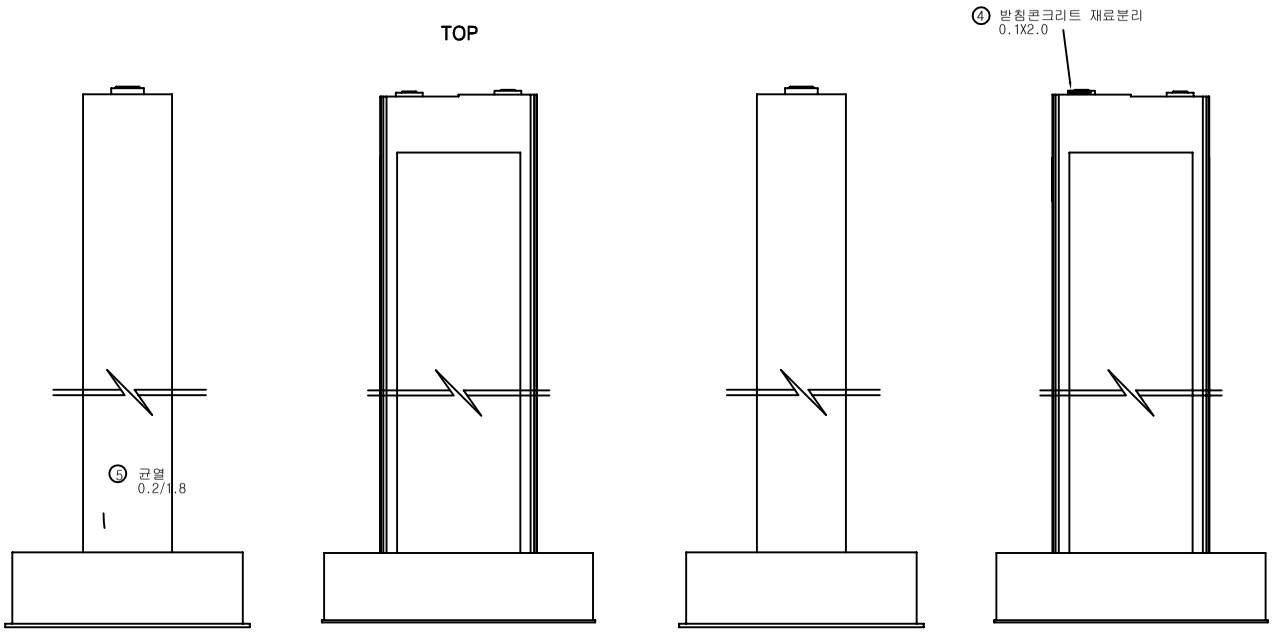
서종대교(서울) 외관조사망도
(교각 P8)

번호	신구	손상내용	손상규모						비고
			폭	길이	깊이	개소	수량	단위	
1	구	SolePlate 부식				2	2.00	EA	교량받침
2	구	몰탈균열	0.1	0.1		2	0.20	m	교량받침
3	구	몰탈균열	0.1	0.1		3	0.30	m	교량받침
4	구	받침콘크리트 재료분리	0.1	2.0	30	1	0.20	㎡	교량받침
5	구	균열	0.2	1.8		1	1.80	m	교각
6									
7									
8									
9									
10									
11									
12									
13									
14									
15									
16									
17									
18									
19									
20									
21									
22									
23									
24									
25									
26									
27									
28									
29									
30									
31									
32									
33									
34									
35									
36									
37									
38									
39									
40

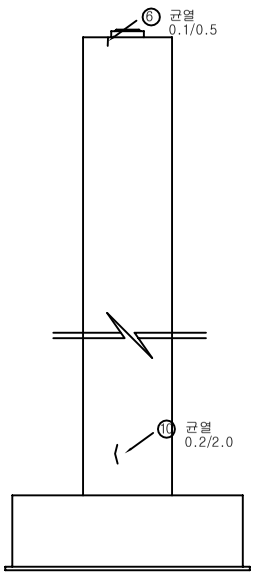
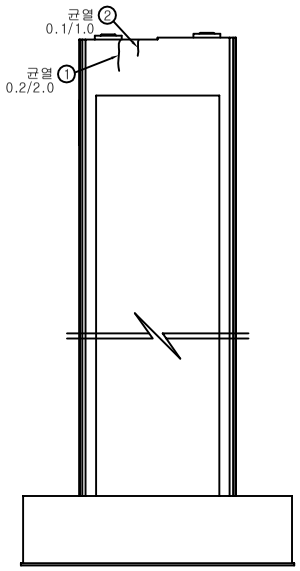
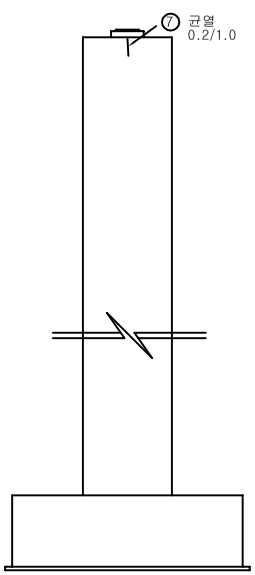
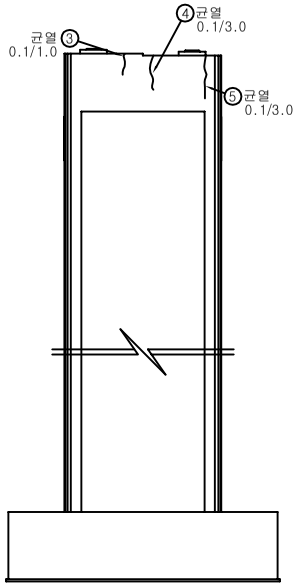
서종대교(서울) 외관조사망도
(교각 P9)

번호	신구	손상내용	손상규모						비고
			폭	길이	깊이	개소	수량	단위	
1	구	균열	0.2	2.0		1	2.00	m	교각
2	구	균열	0.1	1.0		1	1.00	m	교각
3	구	균열	0.1	1.0		1	1.00	m	교각
4	구	균열	0.1	3.0		1	3.00	m	교각
5	구	균열	0.1	3.0		1	3.00	m	교각
6	구	균열	0.1	0.5		1	0.50	m	교각
7	구	균열	0.2	1.0		1	1.00	m	교각
8	구	SolePlate 부식				2	2.00	EA	교량받침
9	구	균열	0.2	0.2		1	0.20	m	교각
10	구	균열	0.2	2.0		1	2.00	m	교각
11									
12									
13									
14									
15									
16									
17									
18									
19									
20									
21									
22									
23									
24									
25									
26									
27									
28									
29									
30									
31									
32									
33									
34									
35									
36									
37									
38									
39									
40

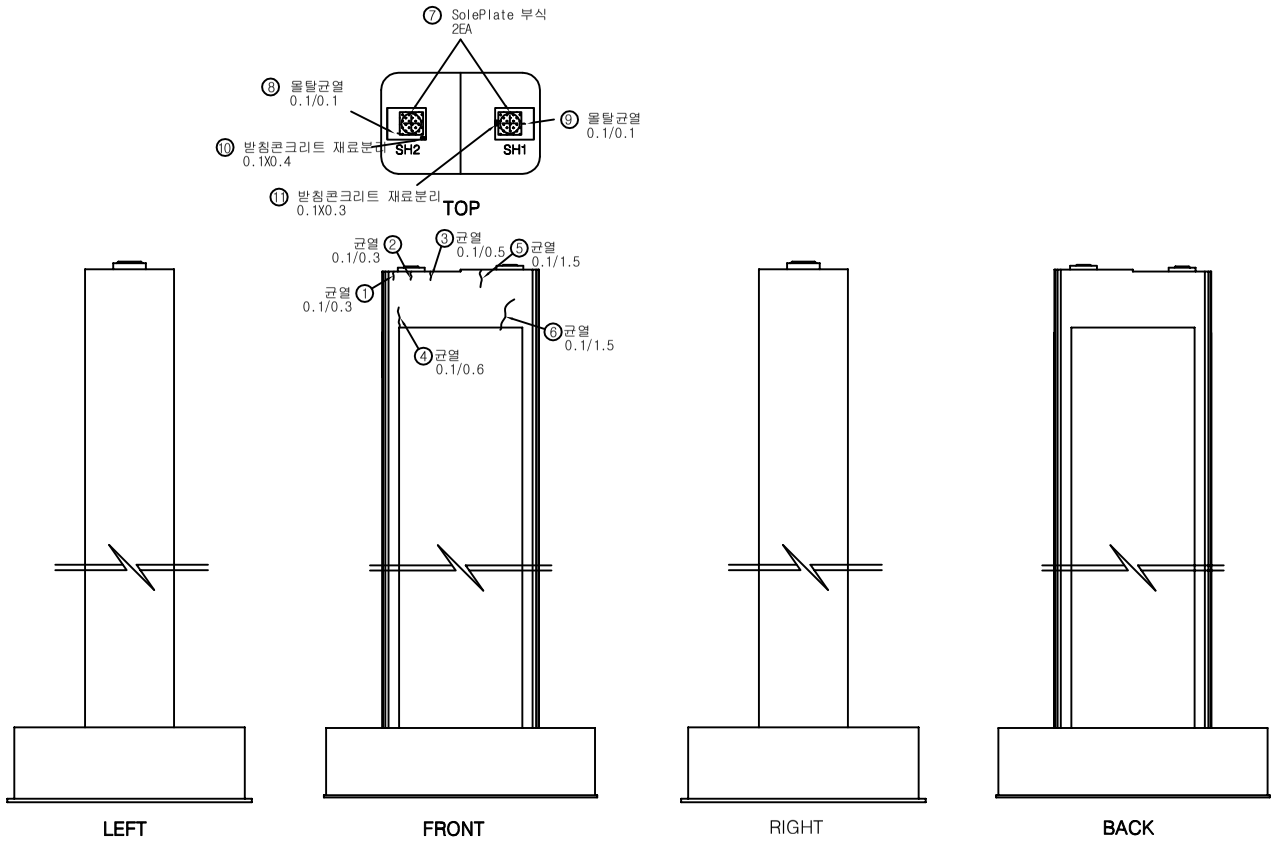
서종대교(서울) 외관조사망도
(교각 P10)

번호	신구	손상내용	손상규모						비고
			폭	길이	깊이	개소	수량	단위	
1	구	균열	0.1	0.3		1	0.30	m	교각
2	구	균열	0.1	0.3		1	0.30	m	교각
3	구	균열	0.1	0.5		1	0.50	m	교각
4	구	균열	0.1	0.6		1	0.60	m	교각
5	구	균열	0.1	1.5		1	1.50	m	교각
6	구	균열	0.1	1.5		1	1.50	m	교각
7	구	SolePlate 부식				2	2.00	EA	교량받침
8	구	몰탈균열	0.1	0.1		1	0.10	m	교량받침
9	구	몰탈균열	0.1	0.1		1	0.10	m	교량받침
10	구	받침콘크리트 재료분리	0.1	0.4		1	0.04	㎡	교량받침
11	구	받침콘크리트 재료분리	0.1	0.3		1	0.03	㎡	교량받침
12									
13									
14									
15									
16									
17									
18									
19									
20									
21									
22									
23									
24									
25									
26									
27									
28									
29									
30									
31									
32									
33									
34									
35									
36									
37									
38									
39									
40

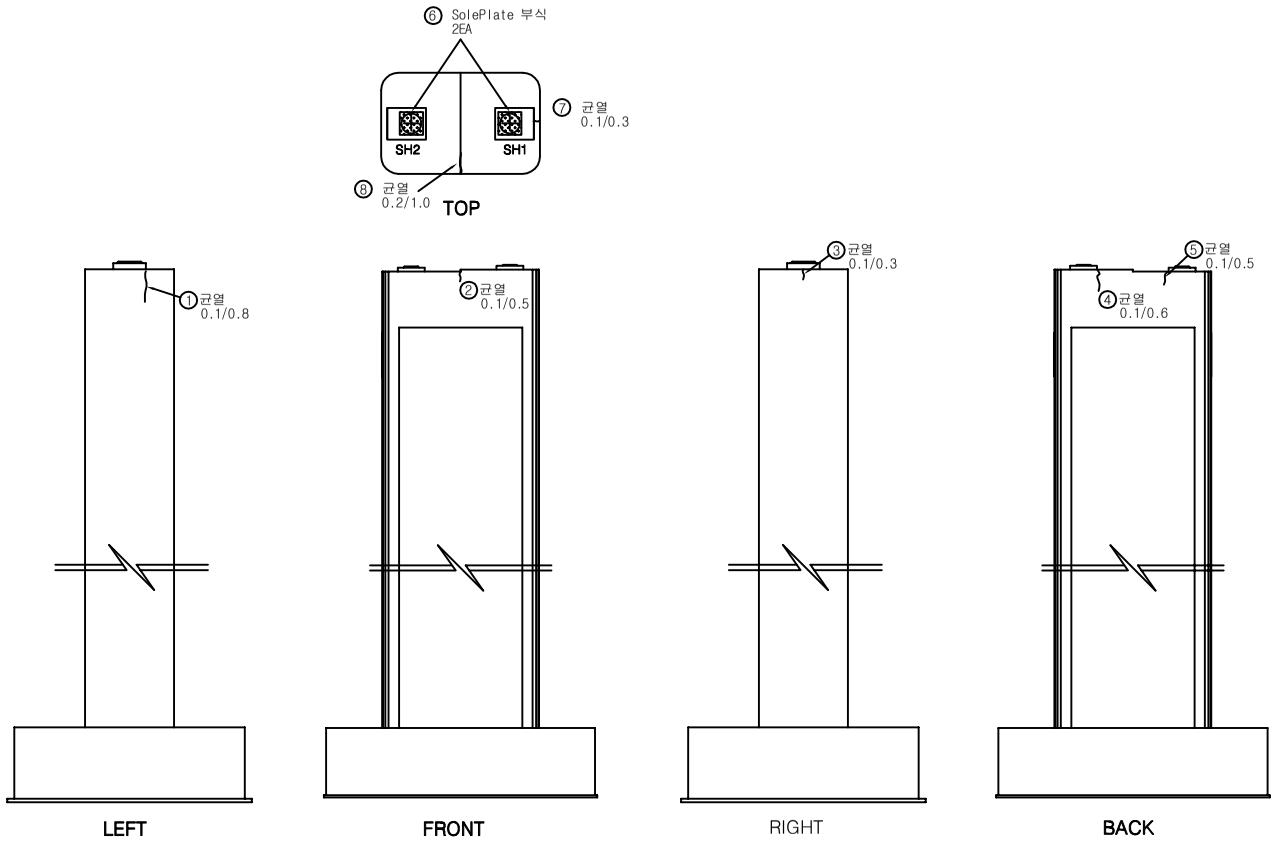
서종대교(서울) 외관조사망도
(교각 P11)

번호	신구	손상내용	손상규모						비고
			폭	길이	깊이	개소	수량	단위	
1	구	균열	0.1	0.8		1	0.80	m	교각
2	구	균열	0.1	0.5		1	0.50	m	교각
3	구	균열	0.1	0.3		1	0.30	m	교각
4	구	균열	0.1	0.6		1	0.60	m	교각
5	구	균열	0.1	0.5		1	0.50	m	교각
6	구	SolePlate 부식				2	2.00	EA	교량받침
7	구	균열	0.1	0.3		1	0.30	m	교각
8	구	균열	0.2	1.0		1	1.00	m	교각
9									
10									
11									
12									
13									
14									
15									
16									
17									
18									
19									
20									
21									
22									
23									
24									
25									
26									
27									
28									
29									
30									
31									
32									
33									
34									
35									
36									
37									
38									
39									
40

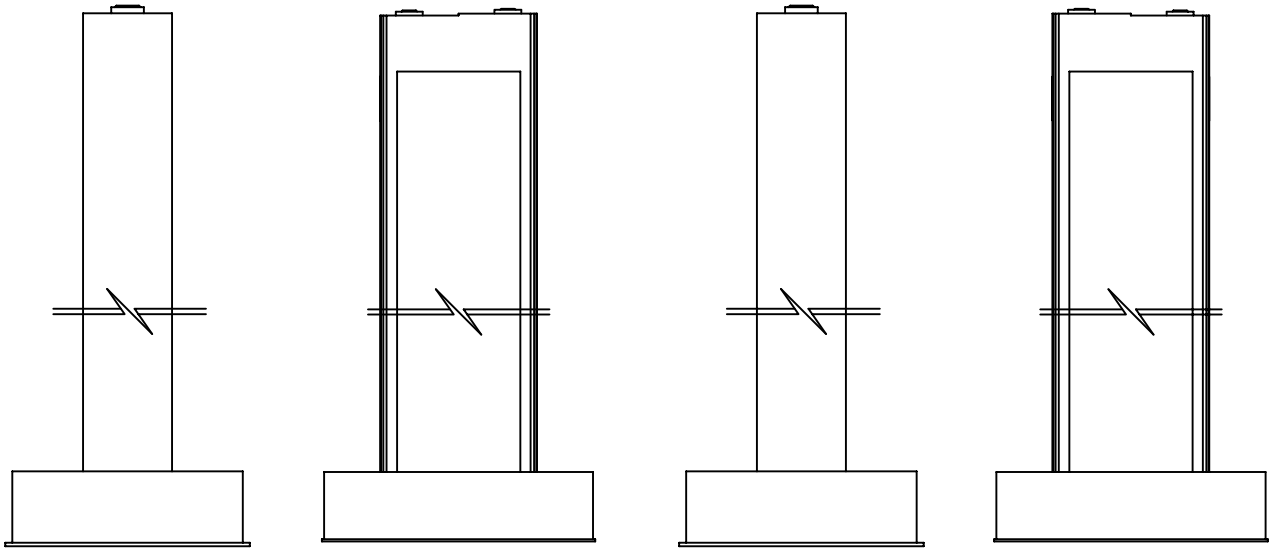
서종대교(서울) 외관조사망도
(교각 P12)

번호	신구	손상내용	손상규모						비고
			폭	길이	깊이	개소	수량	단위	
1	구	SolePlate 부식				2	2.00	EA	교량받침
2	구	균열	0.2	0.2		1	0.20	m	교각
3	구	몰탈균열	0.1	0.1		2	0.20	m	교량받침
4	구	몰탈균열	0.1	0.1		1	0.10	m	교량받침
5									
6									
7									
8									
9									
10									
11									
12									
13									
14									
15									
16									
17									
18									
19									
20									
21									
22									
23									
24									
25									
26									
27									
28									
29									
30									
31									
32									
33									
34									
35									
36									
37									
38									
39									
40

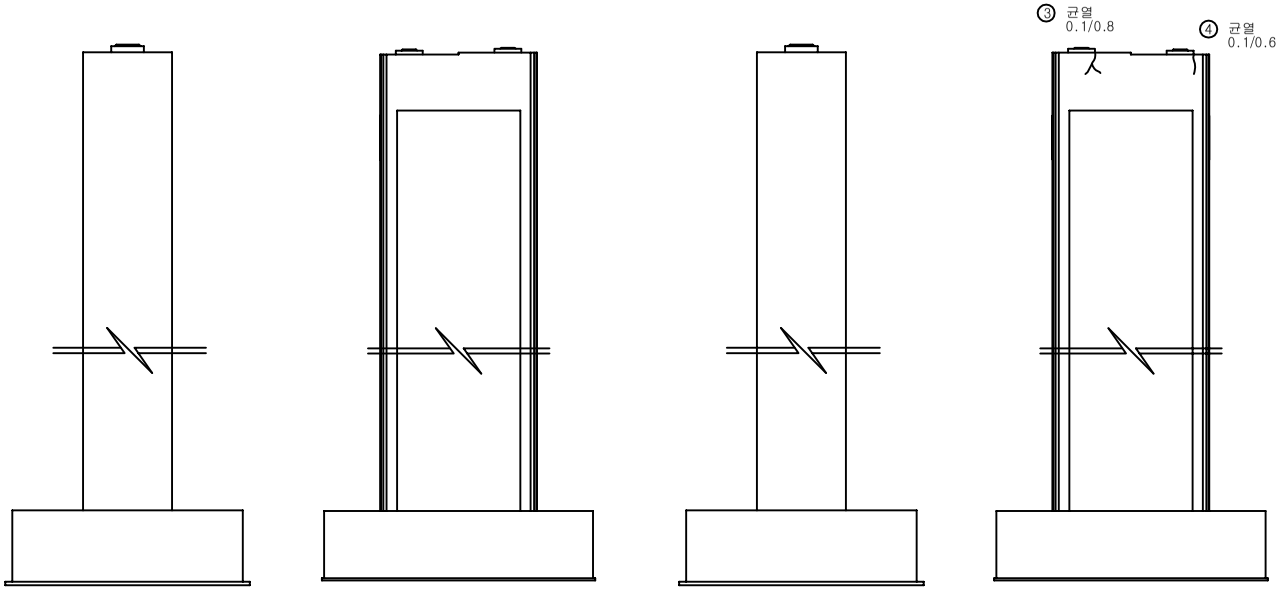
서종대교(서울) 외관조사망도
(교각 P13)

번호	신구	손상내용	손상규모						비고
			폭	길이	깊이	개소	수량	단위	
1	구	몰탈균열	0.1	0.1		9	0.90	m	교량받침
2	구	SolePlate 부식				2	2.00	EA	교량받침
3	구	균열	0.1	0.8		1	0.80	m	교각
4	구	균열	0.1	0.6		1	0.60	m	교각
5									
6									
7									
8									
9									
10									
11									
12									
13									
14									
15									
16									
17									
18									
19									
20									
21									
22									
23									
24									
25									
26									
27									
28									
29									
30									
31									
32									
33									
34									
35									
36									
37									
38									
39									
40

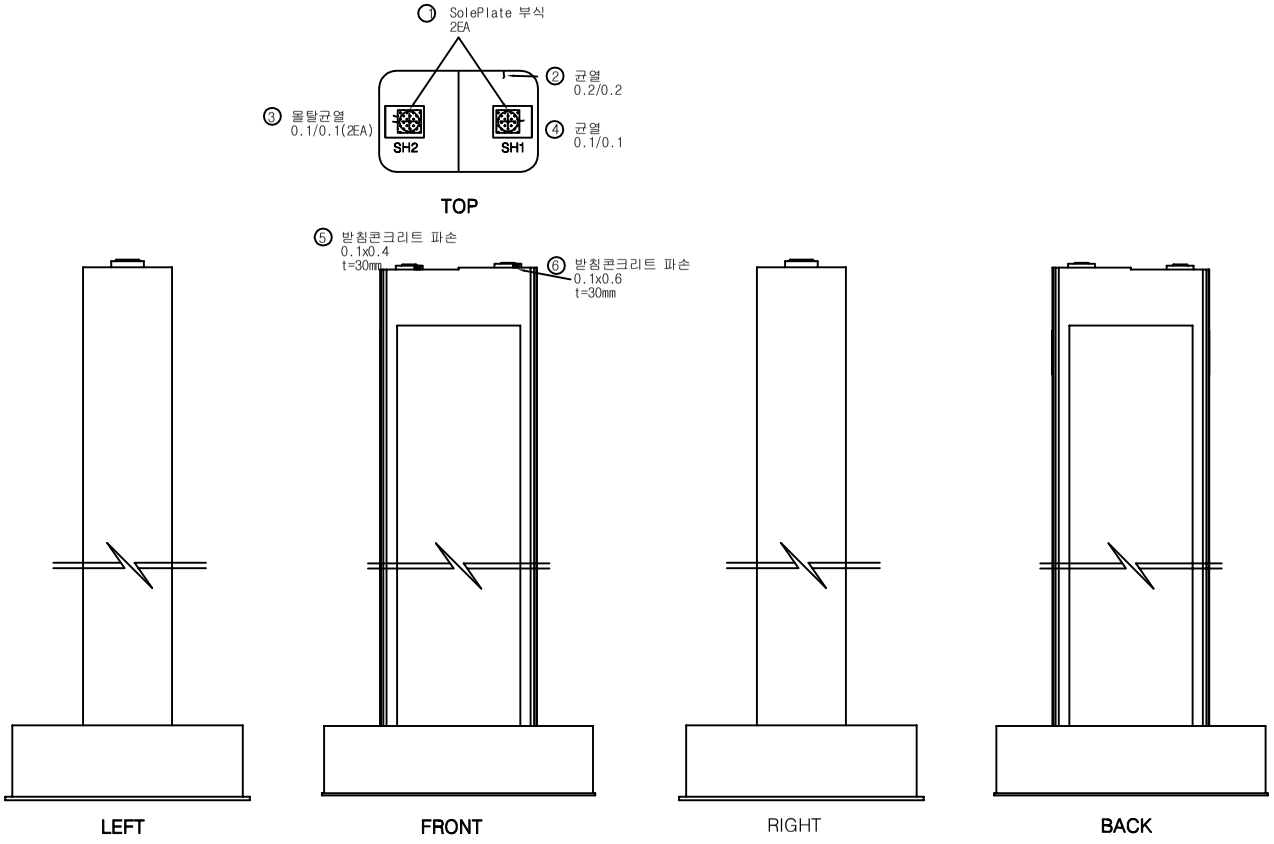
서종대교(서울) 외관조사망도
(교각 P14)

번호	신구	손상내용	손상규모						비고
			폭	길이	깊이	개소	수량	단위	
1	구	SolePlate 부식				2	2.00	EA	교량받침
2	구	균열	0.2	0.2		1	0.20	m	교각
3	구	몰탈균열	0.1	0.1		2	0.20	m	교량받침
4	구	균열	0.1	0.1		1	0.10	m	교각
5	구	받침콘크리트 파손	0.1	0.4		1	0.04	㎡	교량받침
6	구	받침콘크리트 파손	0.1	0.6		1	0.06	㎡	교량받침
7									
8									
9									
10									
11									
12									
13									
14									
15									
16									
17									
18									
19									
20									
21									
22									
23									
24									
25									
26									
27									
28									
29									
30									
31									
32									
33									
34									
35									
36									
37									
38									
39									
40
