서 종 대 교 (서 울 방 향)

외 관 조 사 망 도

서종대교(서울) 외관조사망도
(교면포장 제1경간)

시설물명	서종대교(서울)
용 역 명	2017년 서울춘천고속도로 정밀점검용역(미사대교 등 29개소 시설물)
점검기관	(주)에스코알티에스
도 면 명	**서종대교(서울) 교면포장 외관조사망도 (제1경간)**
도면번호	1 / 69

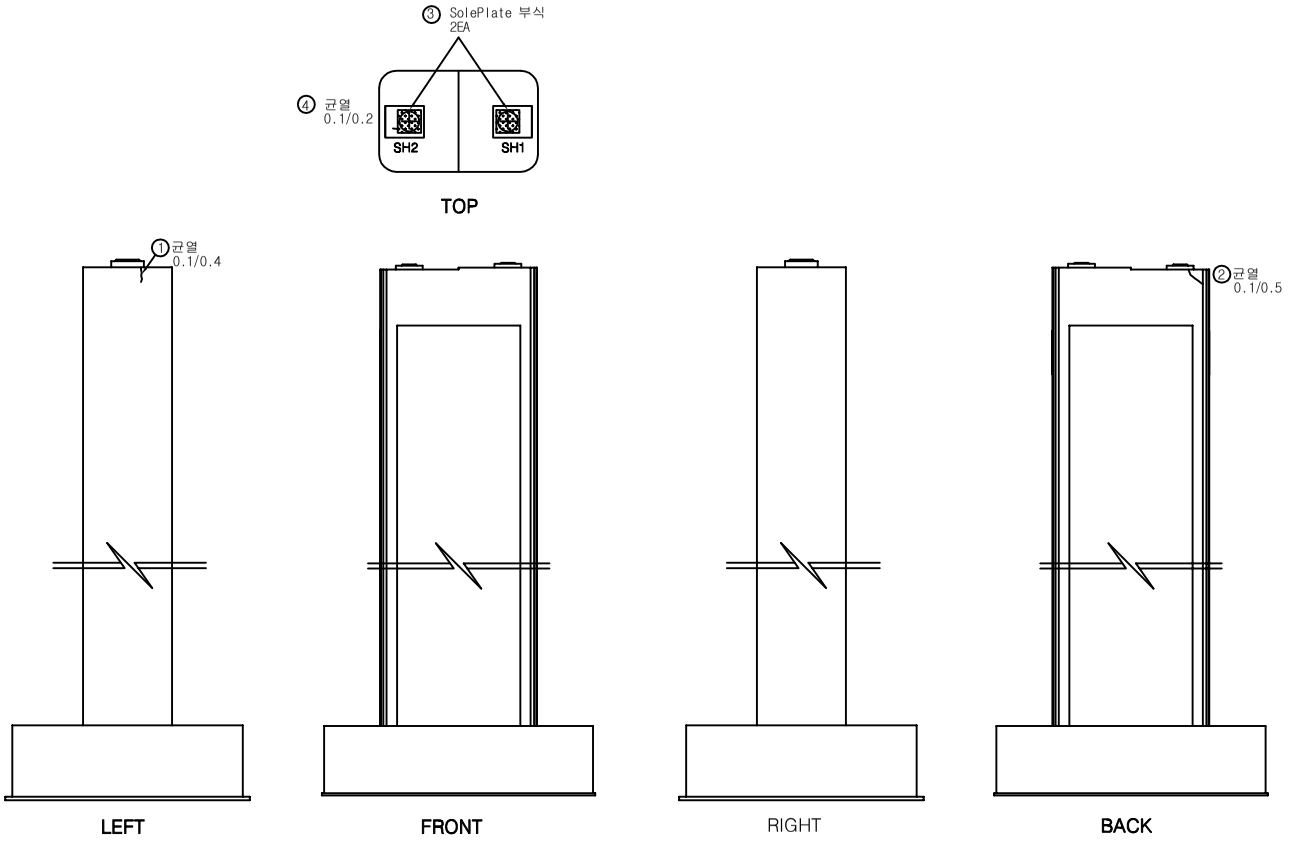
서종대교(서울) 외관조사망도
(교각 P15)

번호	신구	손상내용	손상규모						비고
			폭	길이	깊이	개소	수량	단위	
1	구	균열	0.1	0.4		1	0.40	m	교각
2	구	균열	0.1	0.5		1	0.50	m	교각
3	구	SolePlate 부식				2	2.00	EA	교량받침
4	구	균열	0.1	0.2		1	0.20	m	교각
5									
6									
7									
8									
9									
10									
11									
12									
13									
14									
15									
16									
17									
18									
19									
20									
21									
22									
23									
24									
25									
26									
27									
28									
29									
30									
31									
32									
33									
34									
35									
36									
37									
38									
39									
40

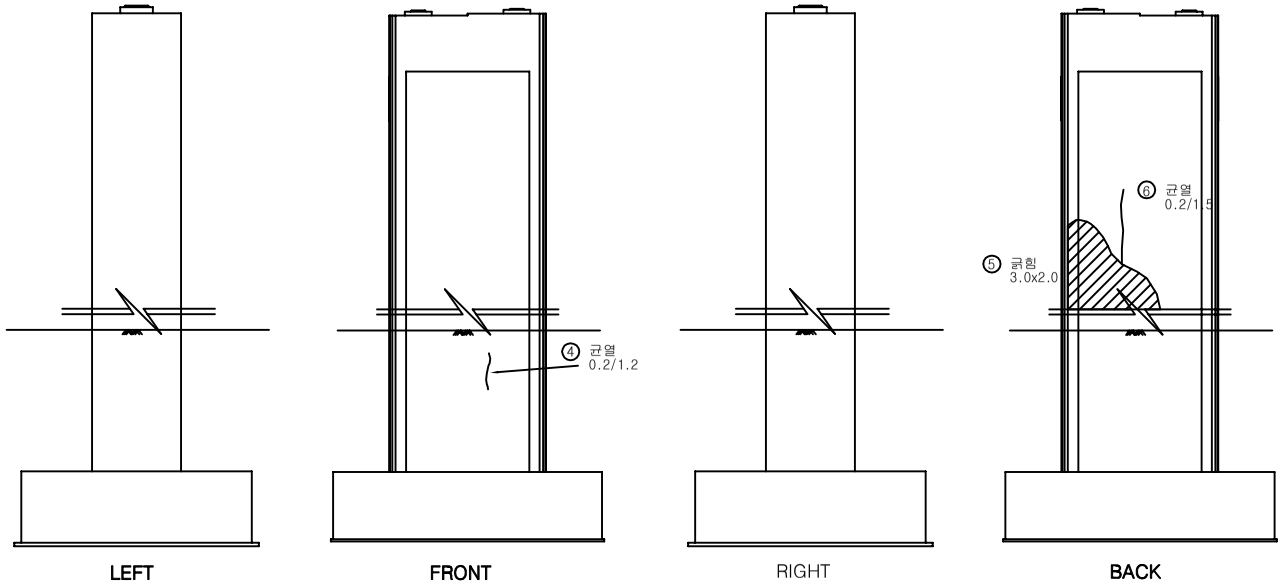
서종대교(서울) 외관조사망도
(교각 P16)

번호	신구	손상내용	손상규모						비고
			폭	길이	깊이	개소	수량	단위	
1	구	SolePlate 부식				2	2.00	EA	교량받침
2	구	몰탈균열	0.1	0.1		3	0.30	m	교량받침
3	구	미끄럼판 변형				2	2.00	EA	교량받침
4	구	균열	0.2	1.2		1	1.20	m	교각
5	신	긁힘	3.0	2.0		1	6.00	㎡	교각
6	신	균열	0.2	1.5		1	1.50	m	교각
7									
8									
9									
10									
11									
12									
13									
14									
15									
16									
17									
18									
19									
20									
21									
22									
23									
24									
25									
26									
27									
28									
29									
30									
31									
32									
33									
34									
35									
36									
37									
38									
39									
40

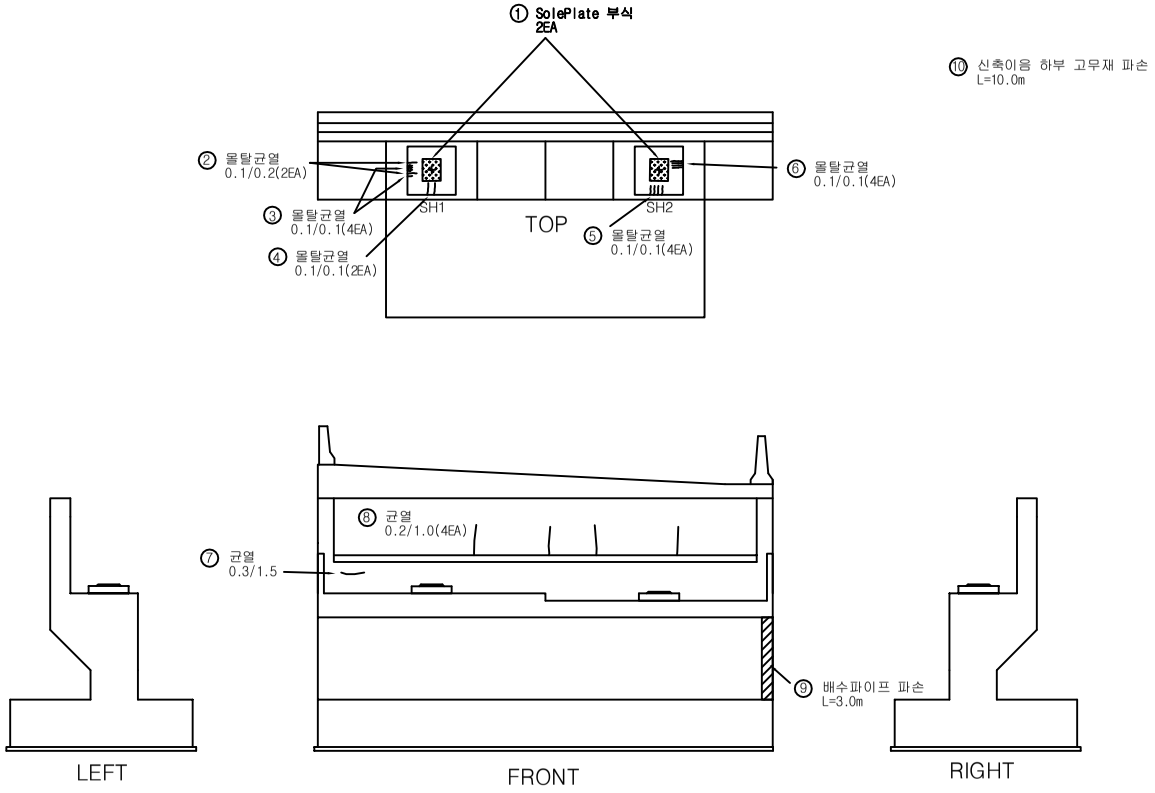
서종대교(서울) 외관조사망도
(교대 A1)

번호	신구	손상내용	손상규모						비고
			폭	길이	깊이	개소	수량	단위	
1	구	SolePlate 부식				2	2.00	EA	교량받침
2	구	몰탈균열	0.1	0.2		2	0.40	m	교량받침
3	구	몰탈균열	0.1	0.1		4	0.40	m	교량받침
4	구	몰탈균열	0.1	0.1		2	0.20	m	교량받침
5	구	몰탈균열	0.1	0.1		4	0.40	m	교량받침
6	구	몰탈균열	0.1	0.1		4	0.40	m	교량받침
7	구	균열	0.3	1.5		1	1.50	m	교대
8	구	균열	0.2	1.0		4	4.00	m	교대
9	구	배수파이프 파손		3.0		1	3.00	m	배수시설
10	신	고무재 파손		10.0		1	10.00	m	신축이음
11									
12									
13									
14									
15									
16									
17									
18									
19									
20									
21									
22									
23									
24									
25									
26									
27									
28									
29									
30									
31									
32									
33									
34									
35									
36									
37									
38									
39									
40

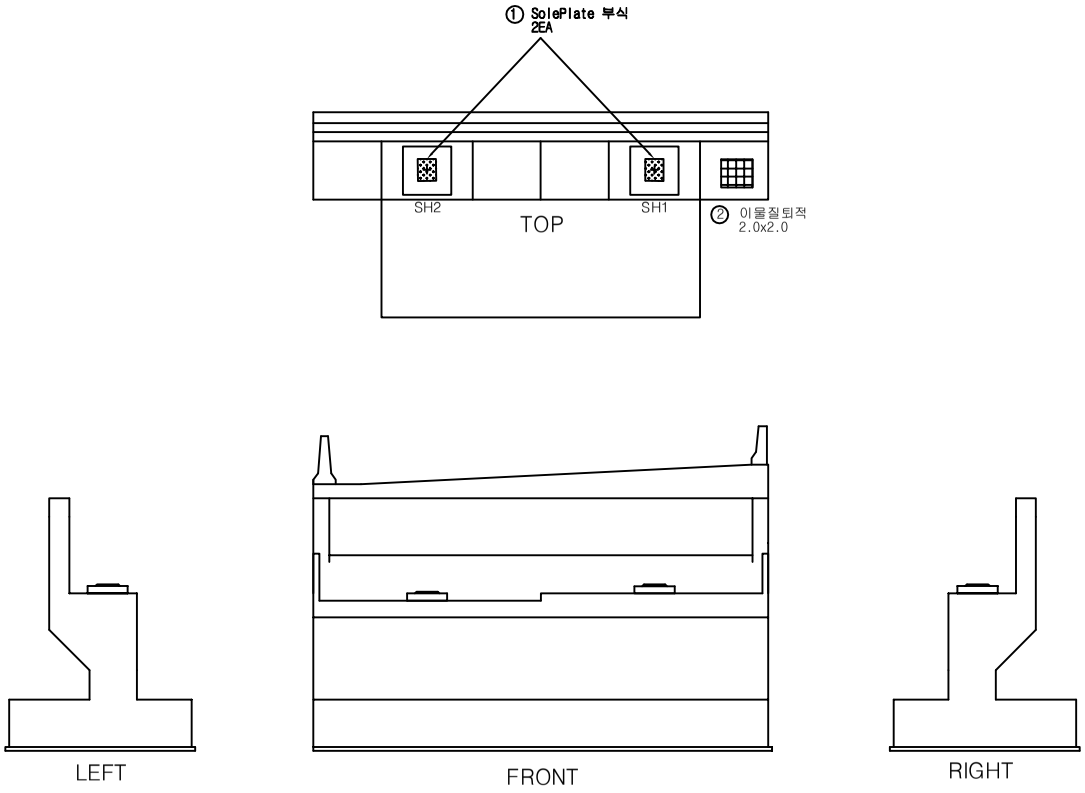
서종대교(서울) 외관조사망도
(교대 A2)

번호	신구	손상내용	손상규모						비고
			폭	길이	깊이	개소	수량	단위	
1	구	SolePlate 부식				2	2.00	EA	교량받침
2	신	이물질 퇴적	2.0	2.0		1	4.00	m^2	교대
3									
4									
5									
6									
7									
8									
9									
10									
11									
12									
13									
14									
15									
16									
17									
18									
19									
20									
21									
22									
23									
24									
25									
26									
27									
28									
29									
30									
31									
32									
33									
34									
35									
36									
37									
38									
39									
40
