서 종 대 교 (양 양 방 향)

외 관 조 사 망 도

서종대교(양양) 외관조사망도
(교면포장 제1경간)

시설물명	서종대교(양양)
용 역 명	2017년 서울춘천고속도로 정밀점검용역(미사대교 등 29개소 시설물)
점검기관	(주)에스코알티에스
도 면 명	**서종대교(양양) 교면포장 외관조사망도 (제1경간)**
도면번호	1 / 69

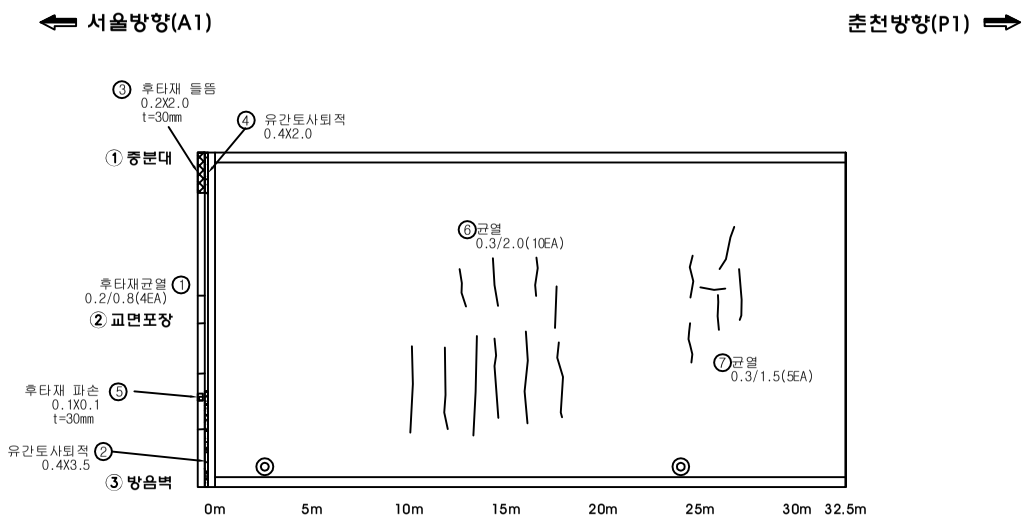
번호	신구	손상내용	손상규모						비고
			폭	길이	깊이	개소	수량	단위	
1	구	후타재균열	0.2	0.8		4	3.20	m	신축이음
2	구	유간토사퇴적	0.4	3.5		1	1.40	㎡	신축이음
3	구	후타재 들뜸	0.2	2.0	30	1	0.40	㎡	신축이음
4	구	유간토사퇴적	0.4	2.0		1	0.80	㎡	신축이음
5	구	후타재 파손	0.1	0.1	30	1	0.01	㎡	신축이음
6	구	균열	0.3	2.0		10	20.00	m	교면포장
7	구	균열	0.3	1.5		5	7.50	m	교면포장
8									
9									
10									
11									
12									
13									
14									
15									
16									
17									
18									
19									
20									
21									
22									
23									
24									
25									
26									
27									
28									
29									
30									
31									
32									
33									
34									
35									
36									
37									
38									
39									
40

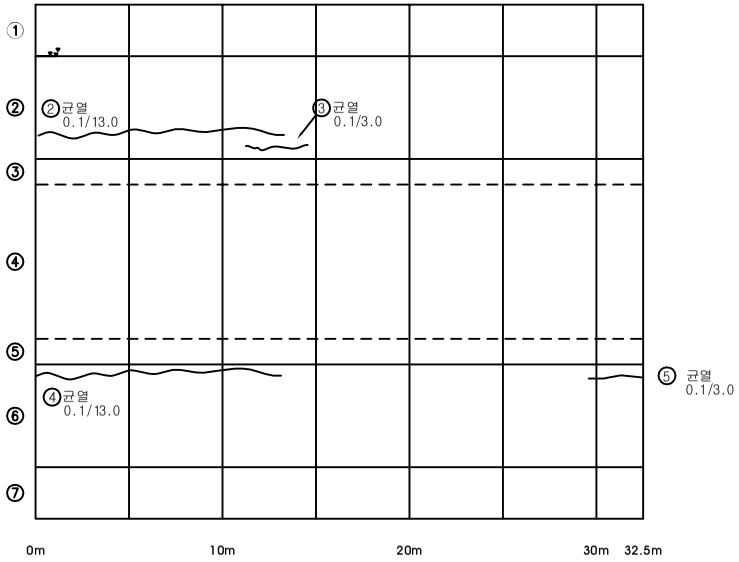
서종대교(양양) 외관조사망도
(거더외부 제1경간)

번호	신구	손상내용	손상규모						비고
			폭	길이	깊이	개소	수량	단위	
1	구	균열	0.1	0.5		5	2.50	m	거더외부
2	구	균열	0.1	13.0		1	13.00	m	거더외부
3	구	균열	0.1	3.0		1	3.00	m	거더외부
4	구	균열	0.1	13.0		1	13.00	m	거더외부
5	구	균열	0.1	3.0		1	3.00	m	거더외부
6									
7									
8									
9									
10									
11									
12									
13									
14									
15									
16									
17									
18									
19									
20									
21									
22									
23									
24									
25									
26									
27									
28									
29									
30									
31									
32									
33									
34									
35									
36									
37									
38									
39									
40

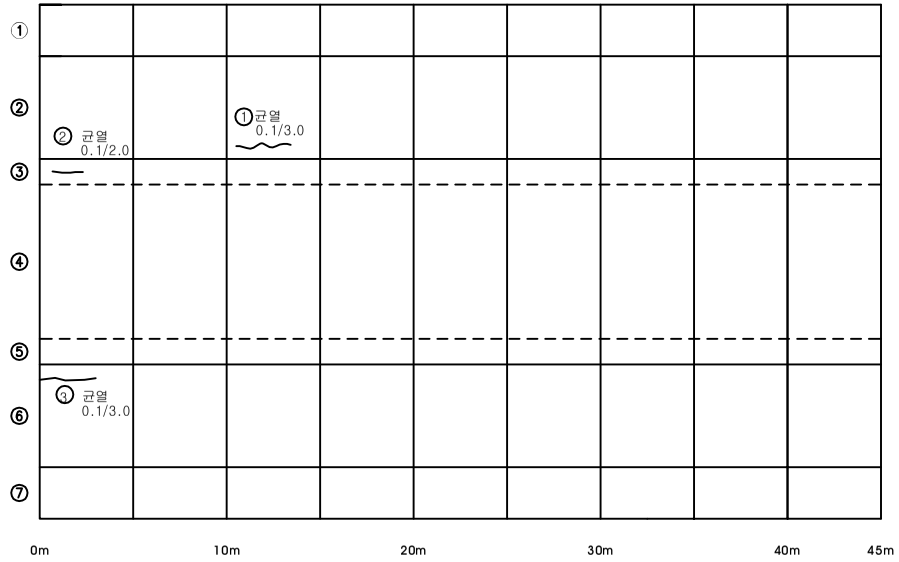
서종대교(양양) 외관조사망도
(거더외부 제2경간)

번호	신구	손상내용	손상규모						비고
			폭	길이	깊이	개소	수량	단위	
1	구	균열	0.1	3.0		1	3.00	m	거더외부
2	구	균열	0.1	2.0		1	2.00	m	거더외부
3	구	균열	0.1	3.0		1	3.00	m	거더외부
4									
5									
6									
7									
8									
9									
10									
11									
12									
13									
14									
15									
16									
17									
18									
19									
20									
21									
22									
23									
24									
25									
26									
27									
28									
29									
30									
31									
32									
33									
34									
35									
36									
37									
38									
39									
40

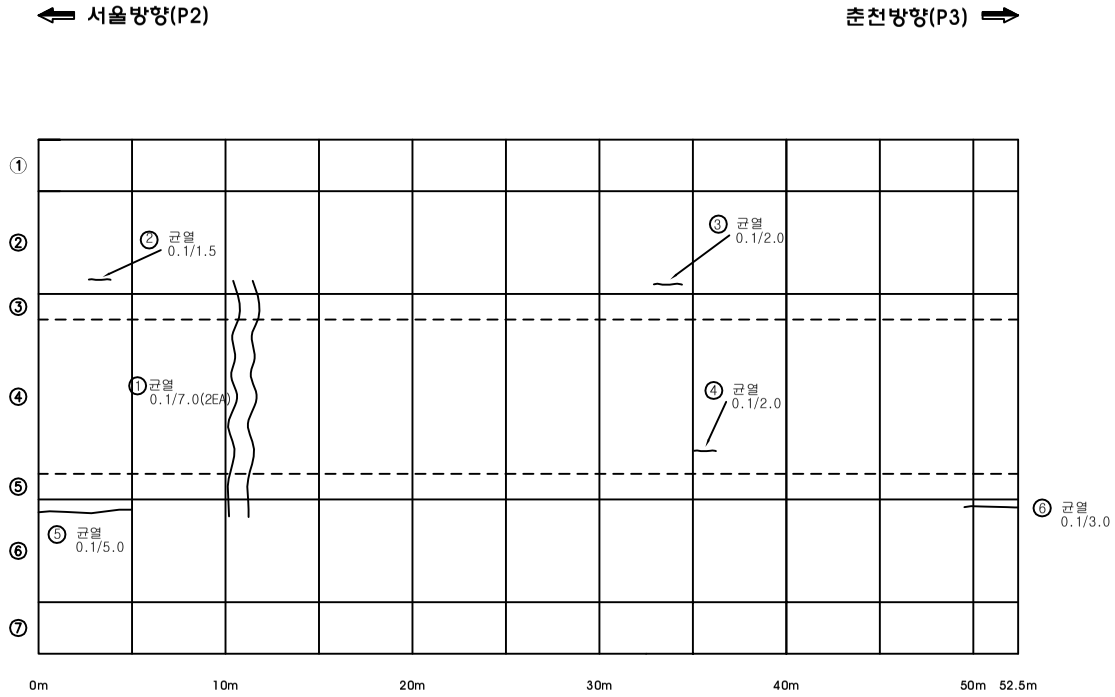
서종대교(양양) 외관조사망도
(거더외부 제3경간)

번호	신구	손상내용	손상규모						비고
			폭	길이	깊이	개소	수량	단위	
1	구	균열	0.1	7.0		2	14.00	m	거더외부
2	구	균열	0.1	1.5		1	1.50	m	거더외부
3	구	균열	0.1	2.0		1	2.00	m	거더외부
4	구	균열	0.1	2.0		1	2.00	m	거더외부
5	구	균열	0.1	5.0		1	5.00	m	거더외부
6	구	균열	0.1	3.0		1	3.00	m	거더외부
7									
8									
9									
10									
11									
12									
13									
14									
15									
16									
17									
18									
19									
20									
21									
22									
23									
24									
25									
26									
27									
28									
29									
30									
31									
32									
33									
34									
35									
36									
37									
38									
39									
40

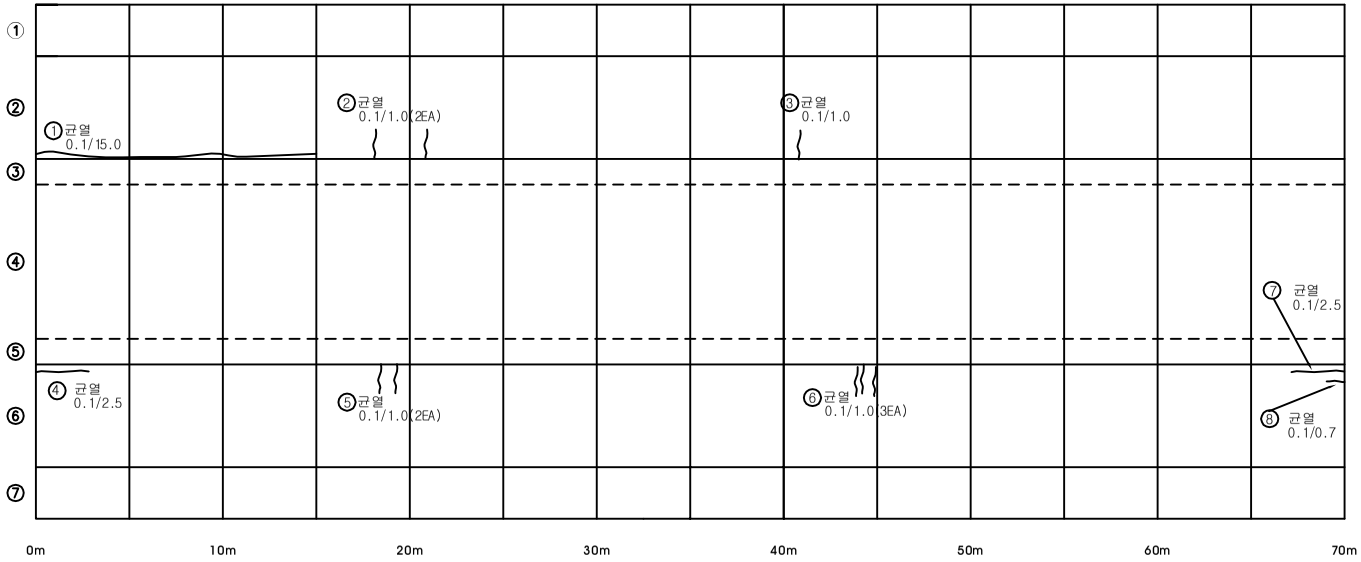
서종대교(양양) 외관조사망도
(거더외부 제15경간)

번호	신구	손상내용	손상규모						비고
			폭	길이	깊이	개소	수량	단위	
1	구	균열	0.1	15.0		1	15.00	m	거더외부
2	구	균열	0.1	1.0		2	2.00	m	거더외부
3	구	균열	0.1	1.0		1	1.00	m	거더외부
4	구	균열	0.1	2.5		1	2.50	m	거더외부
5	구	균열	0.1	1.0		2	2.00	m	거더외부
6	구	균열	0.1	1.0		3	3.00	m	거더외부
7	구	균열	0.1	2.5		1	2.50	m	거더외부
8	구	균열	0.1	0.7		1	0.70	m	거더외부
9									
10									
11									
12									
13									
14									
15									
16									
17									
18									
19									
20									
21									
22									
23									
24									
25									
26									
27									
28									
29									
30									
31									
32									
33									
34									
35									
36									
37									
38									
39									
40

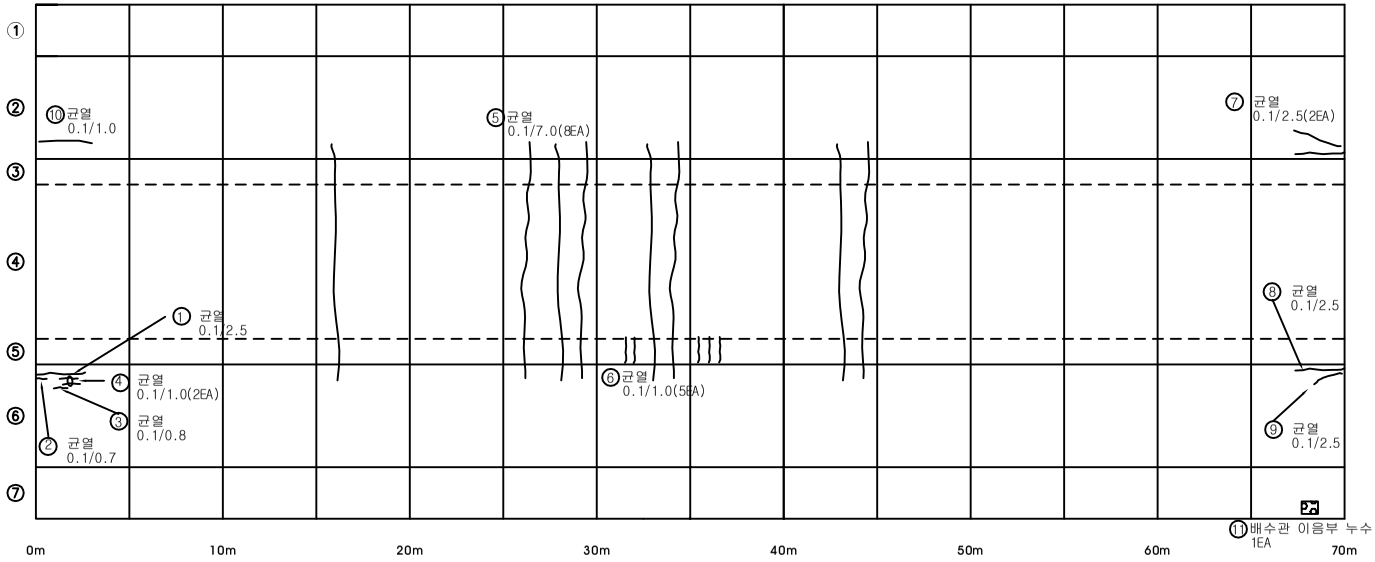
서종대교(양양) 외관조사망도
(거더외부 제16경간)

번호	신구	손상내용	손상규모						비고
			폭	길이	깊이	개소	수량	단위	
1	구	균열	0.1	2.5		1	2.50	m	거더외부
2	구	균열	0.1	0.7		1	0.70	m	거더외부
3	구	균열	0.1	0.8		1	0.80	m	거더외부
4	구	균열	0.1	1.0		2	2.00	m	거더외부
5	구	균열	0.1	7.0		8	56.00	m	거더외부
6	구	균열	0.1	1.0		5	5.00	m	거더외부
7	구	균열	0.1	2.5		2	5.00	m	거더외부
8	구	균열	0.1	2.5		1	2.50	m	거더외부
9	구	균열	0.1	2.5		1	2.50	m	거더외부
10	신	균열	0.1	1.0		1	1.00	m	거더외부
11	신	배수관 이음부 누수				1	1.00	EA	배수시설
12									
13									
14									
15									
16									
17									
18									
19									
20									
21									
22									
23									
24									
25									
26									
27									
28									
29									
30									
31									
32									
33									
34									
35									
36									
37									
38									
39									
40

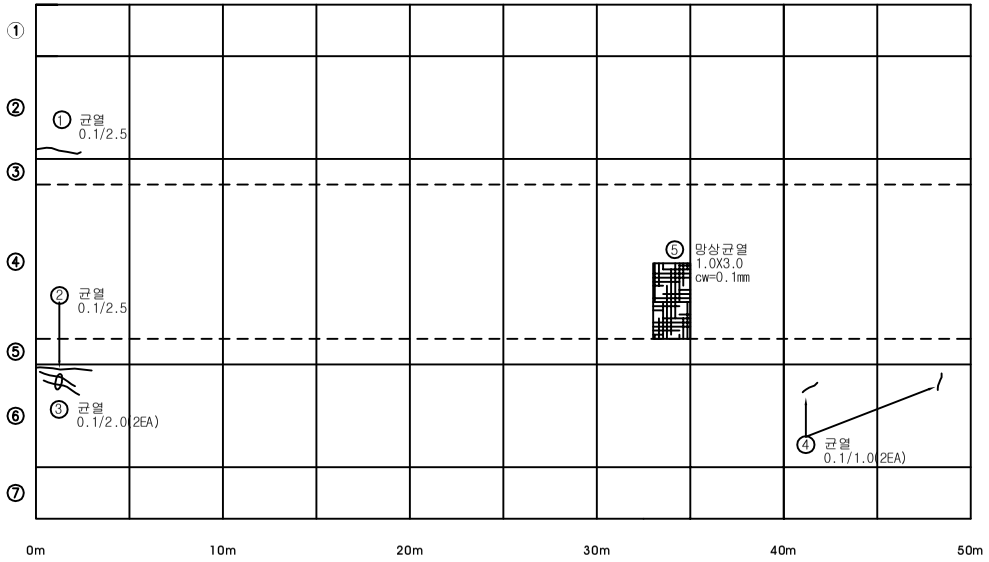
번호	신구	손상내용	손상규모						비고
			폭	길이	깊이	개소	수량	단위	
1	구	균열	0.1	2.5		1	2.50	m	거더외부
2	구	균열	0.1	2.5		1	2.50	m	거더외부
3	구	균열	0.1	2.0		2	4.00	m	거더외부
4	구	균열	0.1	1.0		2	2.00	m	거더외부
5	구	망상균열	1.0	3.0		1	3.00	m²	거더외부
6	신	균열	0.2	2.0		1	2.00	m	거더외부
7									
8									
9									
10									
11									
12									
13									
14									
15									
16									
17									
18									
19									
20									
21									
22									
23									
24									
25									
26									
27									
28									
29									
30									
31									
32									
33									
34									
35									
36									
37									
38									
39									
40

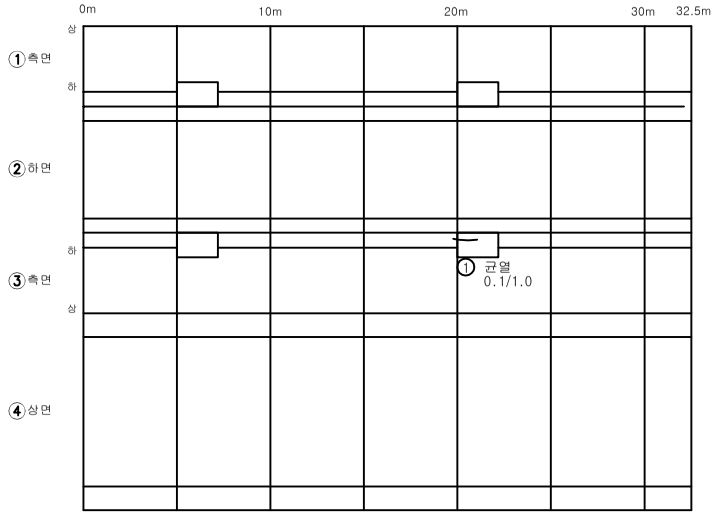
서종대교(양양) 외관조사망도
(거더내부 제1경간)

번호	신구	손상내용	손상규모						비고
			폭	길이	깊이	개소	수량	단위	
1	구	균열	0.1	1.0		1	1.00	m	거더내부
2									
3									
4									
5									
6									
7									
8									
9									
10									
11									
12									
13									
14									
15									
16									
17									
18									
19									
20									
21									
22									
23									
24									
25									
26									
27									
28									
29									
30									
31									
32									
33									
34									
35									
36									
37									
38									
39									
40

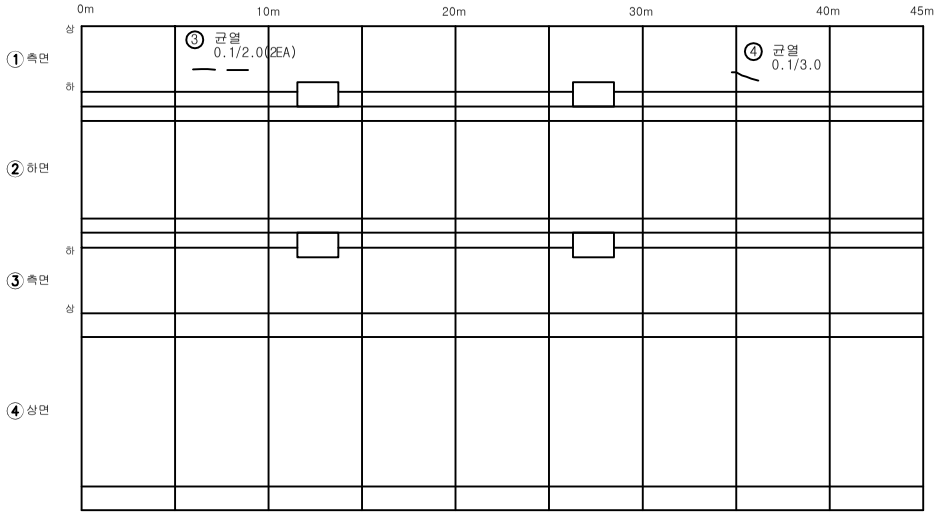
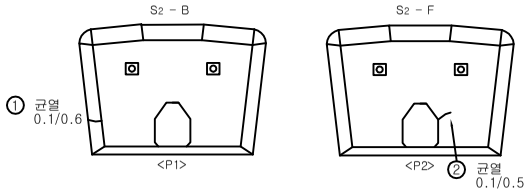
서종대교(양양) 외관조사망도
(거더내부 제2경간)

번호	신구	손상내용	손상규모						비고
			폭	길이	깊이	개소	수량	단위	
1	구	균열	0.1	0.6		1	0.60	m	거더내부
2	구	균열	0.1	0.5		1	0.50	m	거더내부
3	구	균열	0.1	2.0		2	4.00	m	거더내부
4	구	균열	0.1	3.0		1	3.00	m	거더내부
5									
6									
7									
8									
9									
10									
11									
12									
13									
14									
15									
16									
17									
18									
19									
20									
21									
22									
23									
24									
25									
26									
27									
28									
29									
30									
31									
32									
33									
34									
35									
36									
37									
38									
39									
40

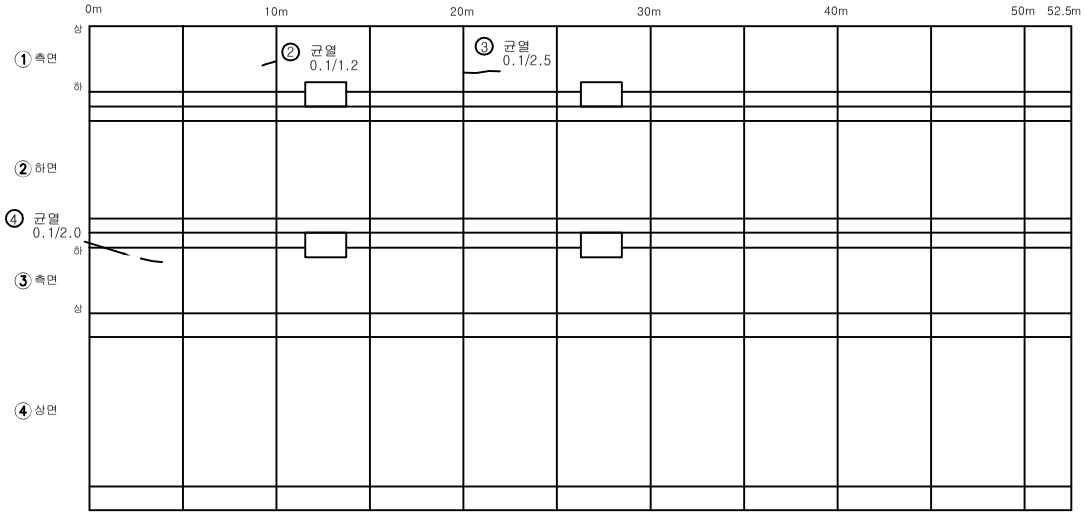
서종대교(양양) 외관조사망도
(거더내부 제3경간)

번호	신구	손상내용	손상규모						비고
			폭	길이	깊이	개소	수량	단위	
1	구	균열	0.1	0.5		1	0.50	m	거더내부
2	구	균열	0.1	1.2		1	1.20	m	거더내부
3	구	균열	0.1	2.5		1	2.50	m	거더내부
4	구	균열	0.1	2.0		1	2.00	m	거더내부
5									
6									
7									
8									
9									
10									
11									
12									
13									
14									
15									
16									
17									
18									
19									
20									
21									
22									
23									
24									
25									
26									
27									
28									
29									
30									
31									
32									
33									
34									
35									
36									
37									
38									
39									
40

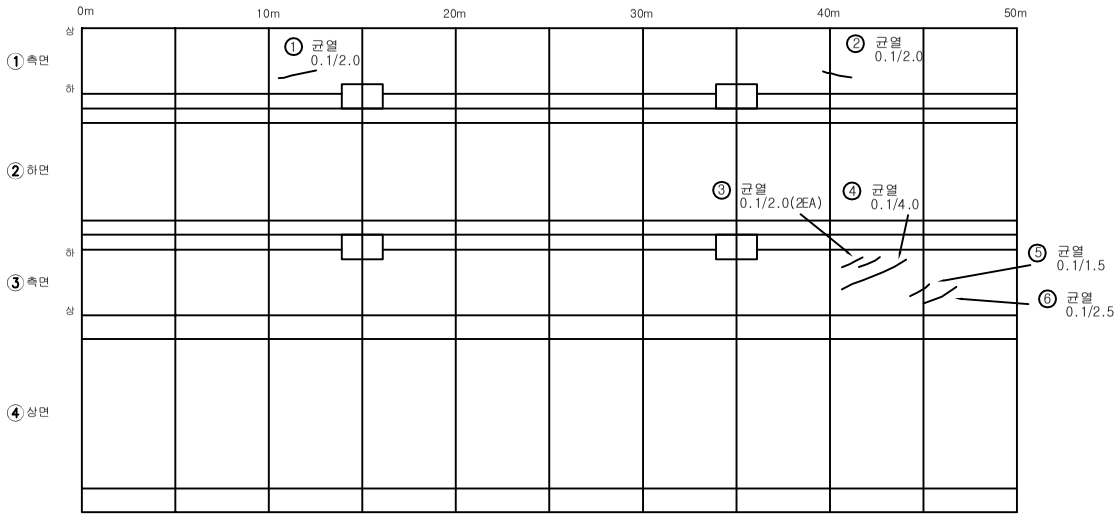
서종대교(양양) 외관조사망도
(거더내부 제4경간)

번호	신구	손상내용	손상규모						비고
			폭	길이	깊이	개소	수량	단위	
1	구	균열	0.1	2.0		1	2.00	m	거더내부
2	구	균열	0.1	2.0		1	2.00	m	거더내부
3	구	균열	0.1	2.0		2	4.00	m	거더내부
4	구	균열	0.1	4.0		1	4.00	m	거더내부
5	구	균열	0.1	1.5		1	1.50	m	거더내부
6	구	균열	0.1	2.5		1	2.50	m	거더내부
7									
8									
9									
10									
11									
12									
13									
14									
15									
16									
17									
18									
19									
20									
21									
22									
23									
24									
25									
26									
27									
28									
29									
30									
31									
32									
33									
34									
35									
36									
37									
38									
39									
40

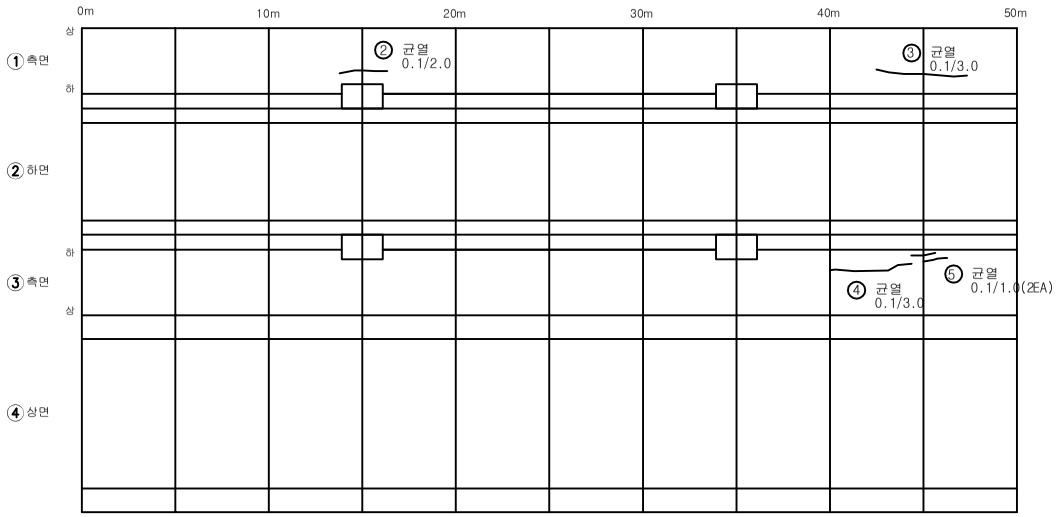
서종대교(양양) 외관조사망도
(거더내부 제6경간)

번호	신구	손상내용	손상규모						비고
			폭	길이	깊이	개소	수량	단위	
1	구	균열	0.2	0.5		1	0.50	m	거더내부
2	구	균열	0.1	2.0		1	2.00	m	거더내부
3	구	균열	0.1	3.0		1	3.00	m	거더내부
4	구	균열	0.1	3.0		1	3.00	m	거더내부
5	구	균열	0.1	1.0		2	2.00	m	거더내부
6									
7									
8									
9									
10									
11									
12									
13									
14									
15									
16									
17									
18									
19									
20									
21									
22									
23									
24									
25									
26									
27									
28									
29									
30									
31									
32									
33									
34									
35									
36									
37									
38									
39									
40

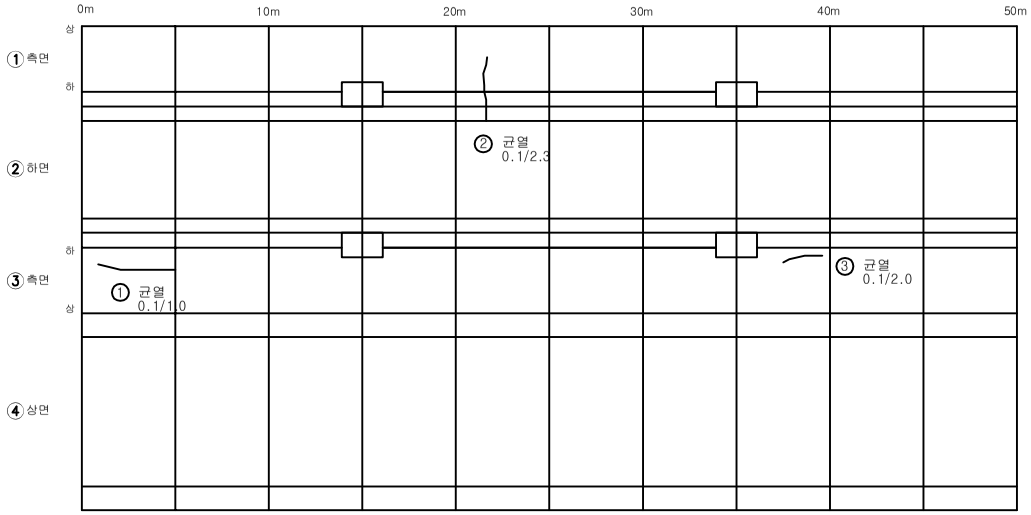
서종대교(양양) 외관조사망도
(거더내부 제7경간)

번호	신구	손상내용	손상규모						비고
			폭	길이	깊이	개소	수량	단위	
1	구	균열	0.1	1.0		1	1.00	m	거더내부
2	구	균열	0.1	2.3		1	2.30	m	거더내부
3	구	균열	0.1	2.0		1	2.00	m	거더내부
4									
5									
6									
7									
8									
9									
10									
11									
12									
13									
14									
15									
16									
17									
18									
19									
20									
21									
22									
23									
24									
25									
26									
27									
28									
29									
30									
31									
32									
33									
34									
35									
36									
37									
38									
39									
40

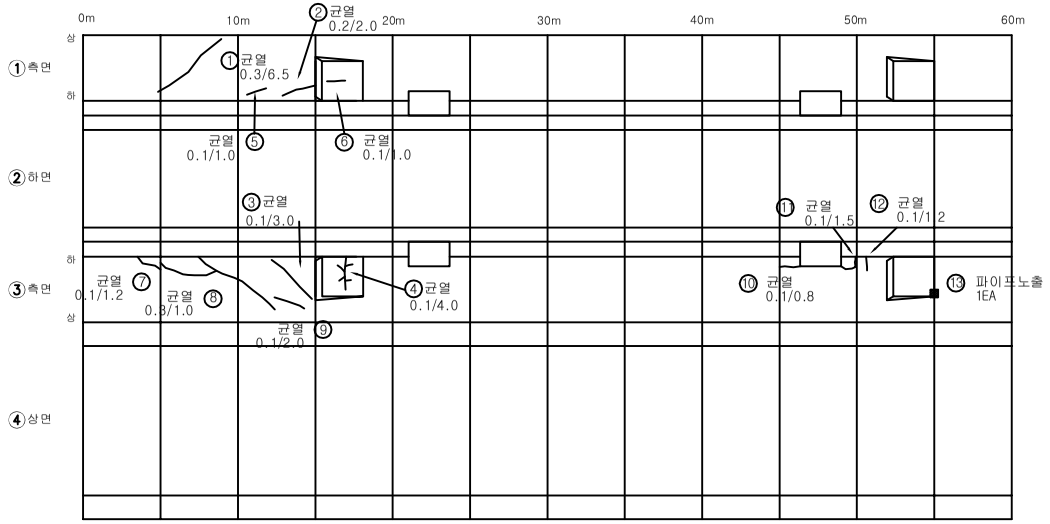
서종대교(양양) 외관조사망도
(거더내부 제9경간)

번호	신구	손상내용	손상규모						비고
			폭	길이	깊이	개소	수량	단위	
1	구	균열	0.3	6.5		1	6.50	m	거더내부
2	구	균열	0.1	2.0		1	2.00	m	거더내부
3	구	균열	0.1	3.0		1	3.00	m	거더내부
4	구	균열	0.1	4.0		1	4.00	m	거더내부
5	구	균열	0.1	1.0		1	1.00	m	거더내부
6	구	균열	0.1	1.0		1	1.00	m	거더내부
7	구	균열	0.1	1.2		1	1.20	m	거더내부
8	구	균열	0.3	6.0		1	6.00	m	거더내부
9	구	균열	0.1	2.0		1	2.00	m	거더내부
10	구	균열	0.1	0.8		1	0.80	m	거더내부
11	구	균열	0.1	1.5		1	1.50	m	거더내부
12	구	균열	0.1	1.2		1	1.20	m	거더내부
13	구	파이프 노출				1	1.00	EA	거더내부
14									
15									
16									
17									
18									
19									
20									
21									
22									
23									
24									
25									
26									
27									
28									
29									
30									
31									
32									
33									
34									
35									
36									
37									
38									
39									
40

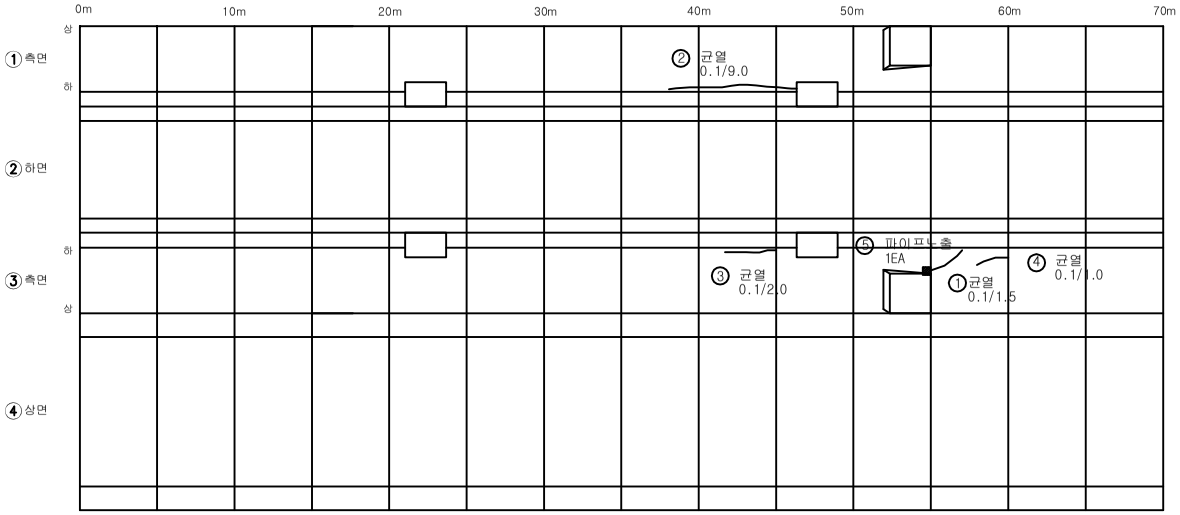
서종대교(양양) 외관조사망도
(거더내부 제10경간)

번호	신구	손상내용	손상규모						비고
			폭	길이	깊이	개소	수량	단위	
1	구	균열	0.1	1.5		1	1.50	m	거더내부
2	구	균열	0.1	9.0		1	9.00	m	거더내부
3	구	균열	0.1	2.0		1	2.00	m	거더내부
4	구	균열	0.1	1.0		1	1.00	m	거더내부
5	신	파이프 노출				1	1.00	EA	거더내부
6									
7									
8									
9									
10									
11									
12									
13									
14									
15									
16									
17									
18									
19									
20									
21									
22									
23									
24									
25									
26									
27									
28									
29									
30									
31									
32									
33									
34									
35									
36									
37									
38									
39									
40

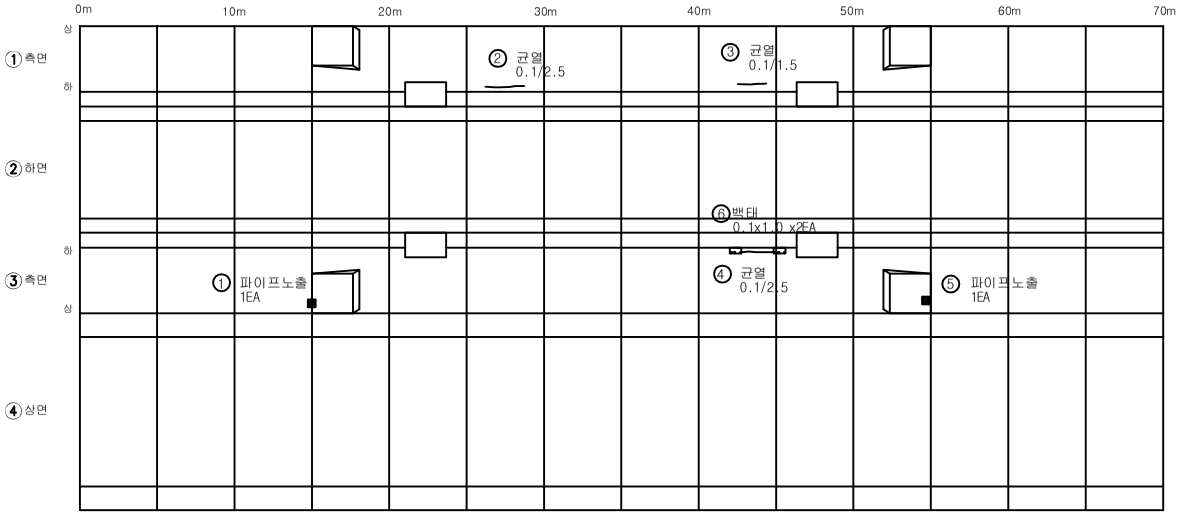
서종대교(양양) 외관조사망도
(거더내부 제11경간)

번호	신구	손상내용	손상규모						비고
			폭	길이	깊이	개소	수량	단위	
1	구	파이프 노출				1	1.00	EA	거더내부
2	구	균열	0.1	2.5		1	2.50	m	거더내부
3	구	균열	0.1	1.5		1	1.50	m	거더내부
4	구	균열	0.1	2.5		1	2.50	m	거더내부
5	구	파이프 노출				1	1.00	EA	거더내부
6	신	백태	0.1	1.0		2	0.20	㎡	거더내부
7									
8									
9									
10									
11									
12									
13									
14									
15									
16									
17									
18									
19									
20									
21									
22									
23									
24									
25									
26									
27									
28									
29									
30									
31									
32									
33									
34									
35									
36									
37									
38									
39									
40

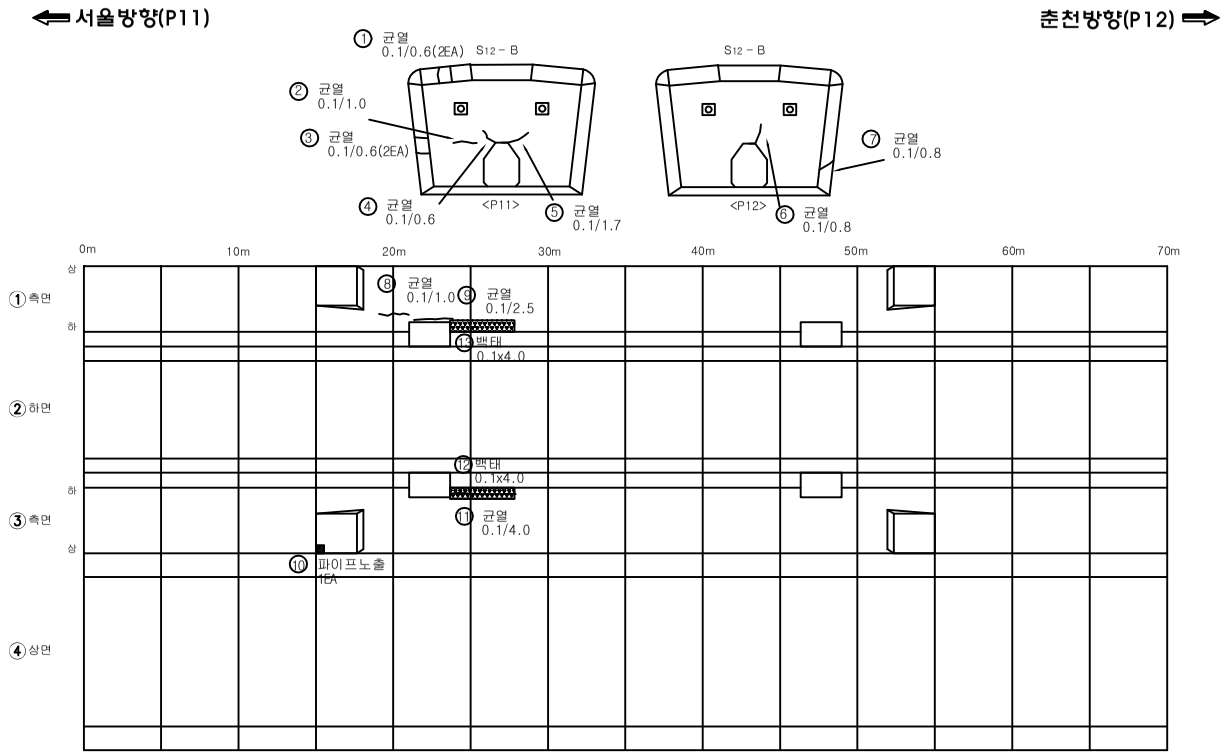
서종대교(양양) 외관조사망도
(거더내부 제12경간)

번호	신구	손상내용	손상규모						비고
			폭	길이	깊이	개소	수량	단위	
1	구	균열	0.1	0.6		2	1.20	m	거더내부
2	구	균열	0.1	1.0		1	1.00	m	거더내부
3	구	균열	0.1	0.6		2	1.20	m	거더내부
4	구	균열	0.1	0.6		1	0.60	m	거더내부
5	구	균열	0.1	1.7		1	1.70	m	거더내부
6	구	균열	0.1	0.8		1	0.80	m	거더내부
7	구	균열	0.1	0.8		1	0.80	m	거더내부
8	구	균열	0.1	1.0		1	1.00	m	거더내부
9	구	균열	0.1	2.5		1	2.50	m	거더내부
10	구	파이프노출				1	1.00	EA	거더내부
11	구	균열	0.1	4.0		1	4.00	m	거더내부
12	신	백태	0.1	4.0		1	0.40	㎡	거더내부
13	신	백태	0.1	4.0		1	0.40	㎡	거더내부
14									
15									
16									
17									
18									
19									
20									
21									
22									
23									
24									
25									
26									
27									
28									
29									
30									
31									
32									
33									
34									
35									
36									
37									
38									
39									
40

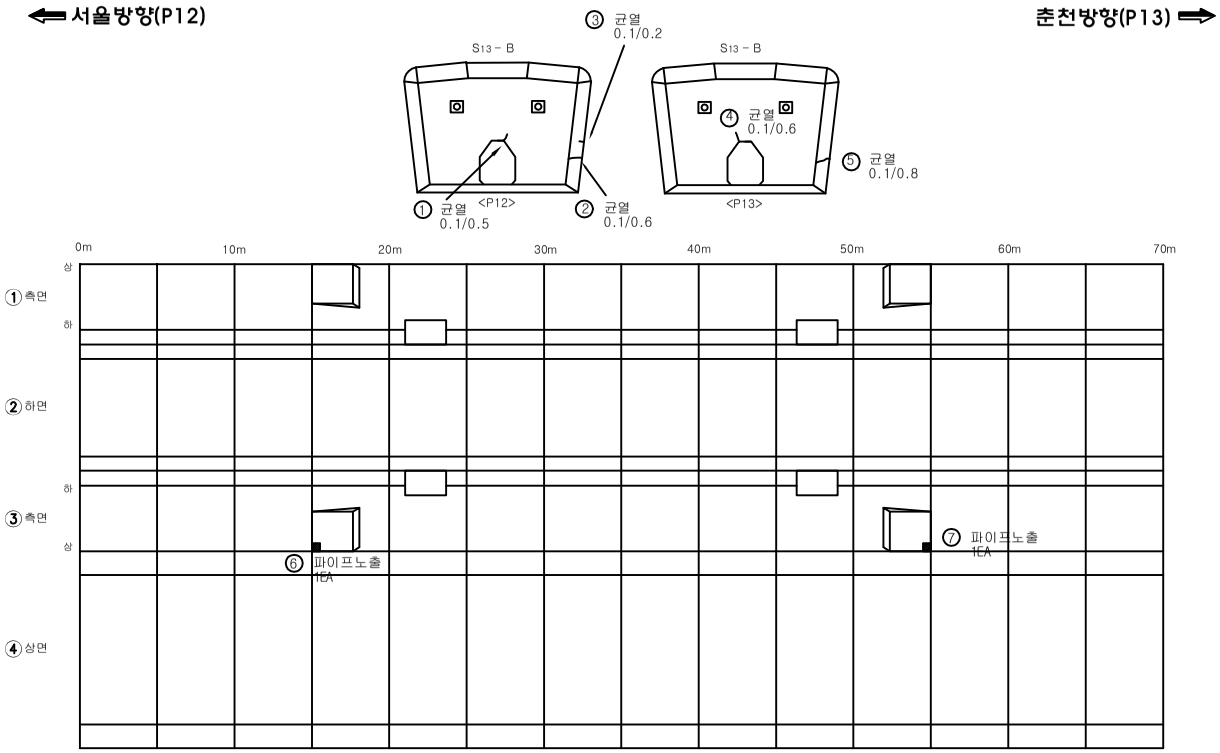
서종대교(양양) 외관조사망도
(거더내부 제13경간)

번호	신구	손상내용	손상규모						비고
			폭	길이	깊이	개소	수량	단위	
1	구	균열	0.1	0.5		1	0.50	m	거더내부
2	구	균열	0.1	0.6		1	0.60	m	거더내부
3	구	균열	0.1	0.2		1	0.20	m	거더내부
4	구	균열	0.1	0.6		1	0.60	m	거더내부
5	구	균열	0.1	0.8		1	0.80	m	거더내부
6	구	파이프노출				1	1.00	EA	거더내부
7	구	파이프노출				1	1.00	EA	거더내부
8									
9									
10									
11									
12									
13									
14									
15									
16									
17									
18									
19									
20									
21									
22									
23									
24									
25									
26									
27									
28									
29									
30									
31									
32									
33									
34									
35									
36									
37									
38									
39									
40

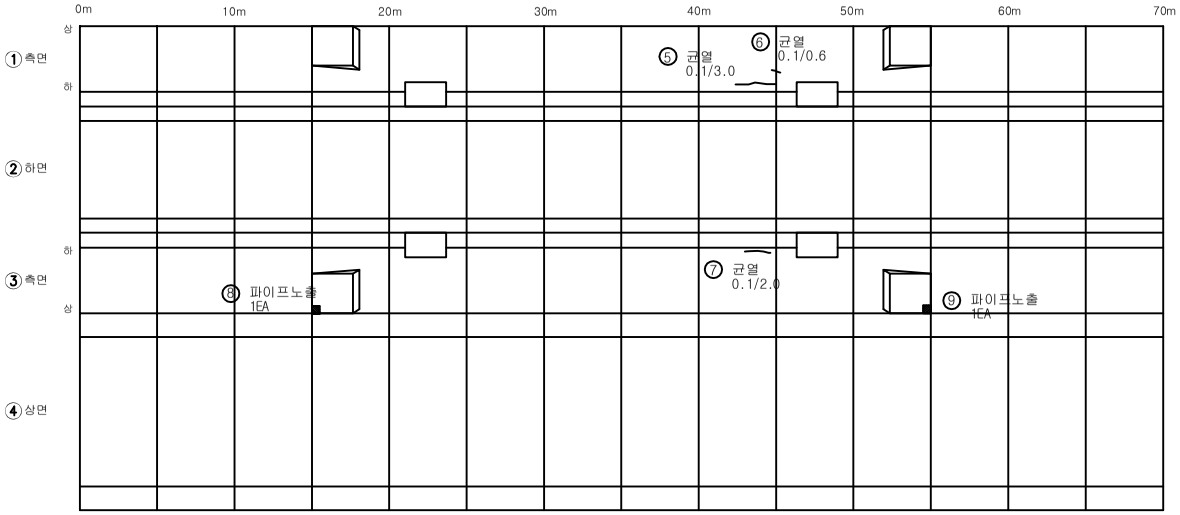
서종대교(양양) 외관조사망도
(거더내부 제14경간)

번호	신구	손상내용	손상규모						비고
			폭	길이	깊이	개소	수량	단위	
1	구	균열	0.1	0.4		1	0.40	m	거더내부
2	구	균열	0.1	0.6		1	0.60	m	거더내부
3	구	균열	0.1	0.4		1	0.40	m	거더내부
4	구	균열	0.1	0.2		1	0.20	m	거더내부
5	구	균열	0.1	3.0		1	3.00	m	거더내부
6	구	균열	0.1	0.6		1	0.60	m	거더내부
7	구	균열	0.1	2.0		1	2.00	m	거더내부
8	구	파이프 노출				1	1.00	EA	거더내부
9	구	파이프 노출				1	1.00	EA	거더내부
10									
11									
12									
13									
14									
15									
16									
17									
18									
19									
20									
21									
22									
23									
24									
25									
26									
27									
28									
29									
30									
31									
32									
33									
34									
35									
36									
37									
38									
39									
40

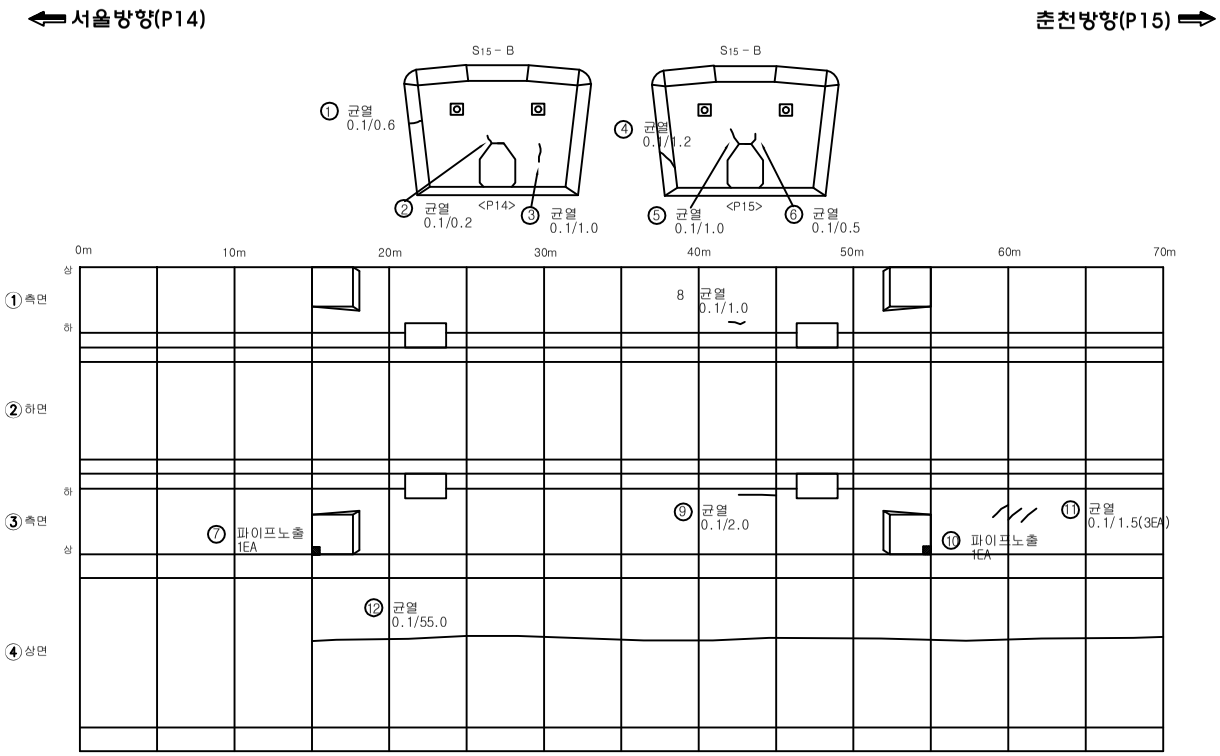
서종대교(양양) 외관조사망도
(거더내부 제15경간)

번호	신구	손상내용	손상규모						비고
			폭	길이	깊이	개소	수량	단위	
1	구	균열	0.1	0.6		1	0.60	m	거더내부
2	구	균열	0.1	0.2		1	0.20	m	거더내부
3	구	균열	0.1	1.0		1	1.00	m	거더내부
4	구	균열	0.1	1.2		1	1.20	m	거더내부
5	구	균열	0.1	1.0		1	1.00	m	거더내부
6	구	균열	0.1	0.5		1	0.50	m	거더내부
7	구	파이프 노출				1	1.00	EA	거더내부
8	구	균열	0.1	1.0		1	1.00	m	거더내부
9	구	균열	0.1	2.0		1	2.00	m	거더내부
10	구	파이프 노출				1	1.00	EA	거더내부
11	구	균열	0.1	1.5		3	4.50	m	거더내부
12	구	균열	0.1	55.0		1	55.00	m	거더내부
13									
14									
15									
16									
17									
18									
19									
20									
21									
22									
23									
24									
25									
26									
27									
28									
29									
30									
31									
32									
33									
34									
35									
36									
37									
38									
39									
40

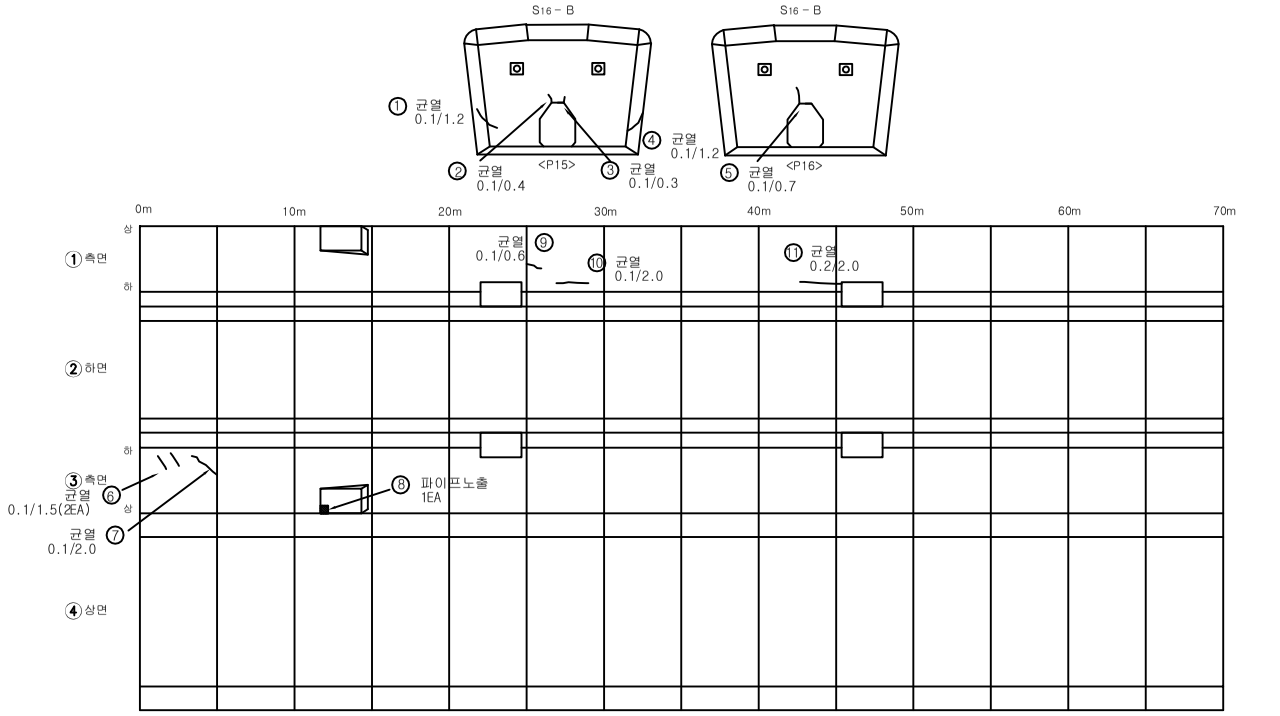
서종대교(양양) 외관조사망도
(거더내부 제16경간)

번호	신구	손상내용	손상규모						비고
			폭	길이	깊이	개소	수량	단위	
1	구	균열	0.1	1.2		1	1.20	m	거더내부
2	구	균열	0.1	0.4		1	0.40	m	거더내부
3	구	균열	0.1	0.3		1	0.30	m	거더내부
4	구	균열	0.1	1.2		1	1.20	m	거더내부
5	구	균열	0.1	0.7		1	0.70	m	거더내부
6	구	균열	0.1	1.5		2	3.00	m	거더내부
7	구	균열	0.1	2.0		1	2.00	m	거더내부
8	구	파이프 노출				1	1.00	EA	거더내부
9									
10									
11									
12									
13									
14									
15									
16									
17									
18									
19									
20									
21									
22									
23									
24									
25									
26									
27									
28									
29									
30									
31									
32									
33									
34									
35									
36									
37									
38									
39									
40

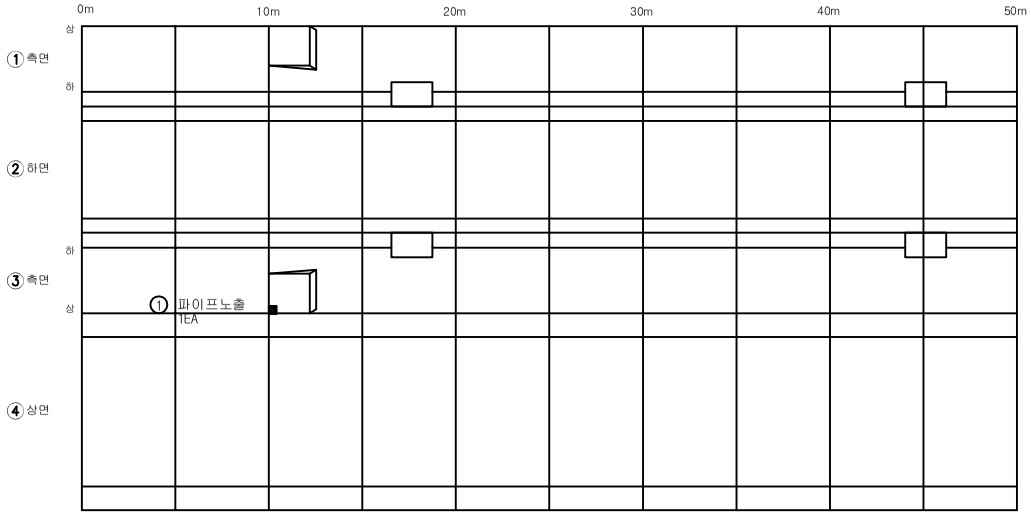
서종대교(양양) 외관조사망도
(거더내부 제17경간)

번호	신구	손상내용	손상규모						비고
			폭	길이	깊이	개소	수량	단위	
1	구	파이프 노출				1	1.00	EA	거더내부
2									
3									
4									
5									
6									
7									
8									
9									
10									
11									
12									
13									
14									
15									
16									
17									
18									
19									
20									
21									
22									
23									
24									
25									
26									
27									
28									
29									
30									
31									
32									
33									
34									
35									
36									
37									
38									
39									
40

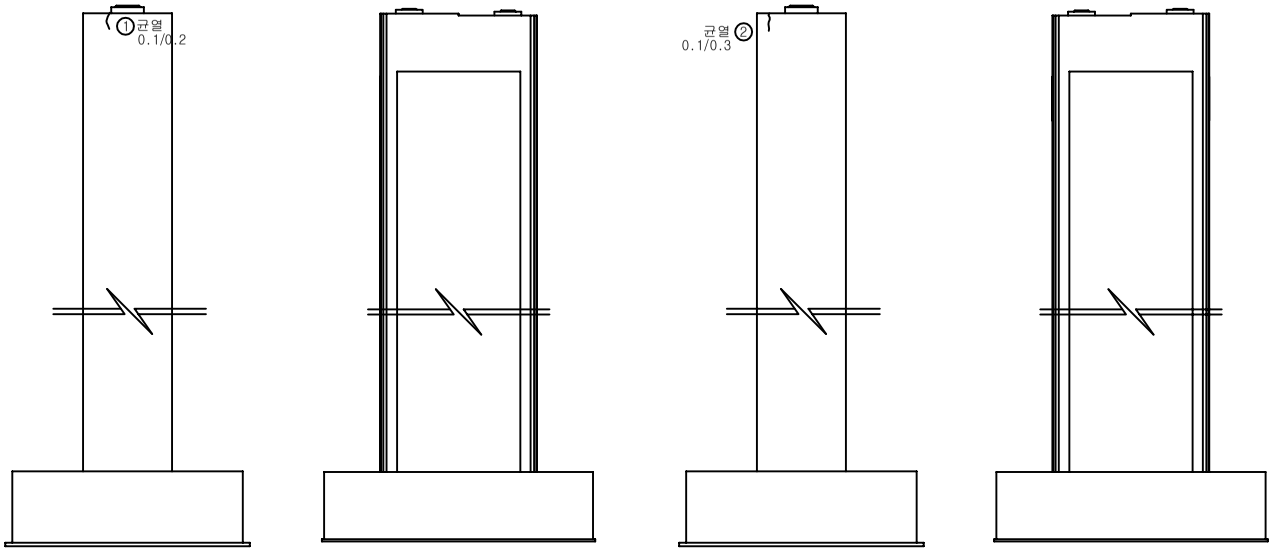
서종대교(양양) 외관조사망도
(교각 P1)

번호	신구	손상내용	손상규모						비고
			폭	길이	깊이	개소	수량	단위	
1	구	균열	0.1	0.2		1	0.20	m	교각
2	구	균열	0.1	0.3		1	0.30	m	교각
3	구	균열	0.3	1.0		4	4.00	m	교각
4	구	SolePlate 부식				2	2.00	EA	교량받침
5									
6									
7									
8									
9									
10									
11									
12									
13									
14									
15									
16									
17									
18									
19									
20									
21									
22									
23									
24									
25									
26									
27									
28									
29									
30									
31									
32									
33									
34									
35									
36									
37									
38									
39									
40

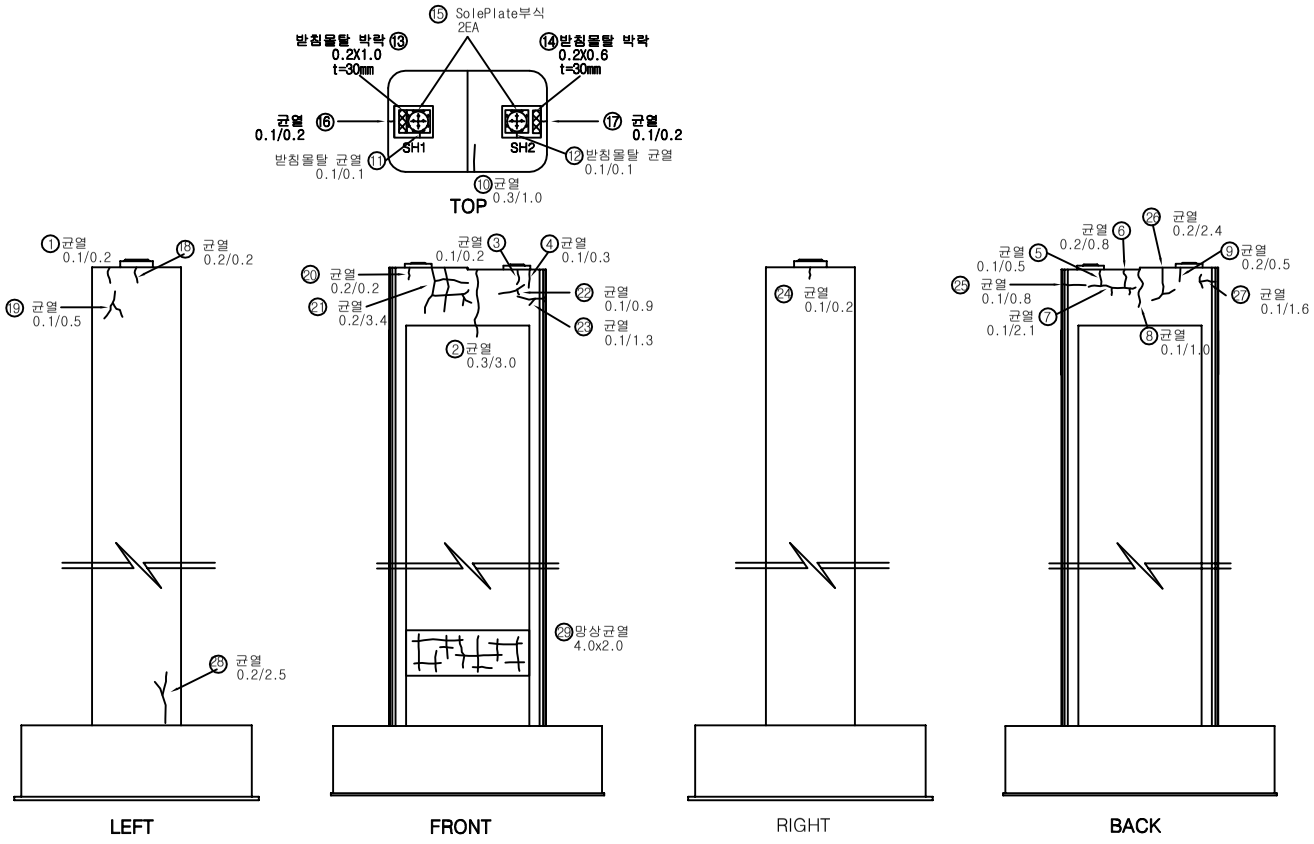
서종대교(양양) 외관조사망도
(교각 P2)

번호	신구	손상내용	손상규모						비고
			폭	길이	깊이	개소	수량	단위	
1	구	균열	0.1	0.2		1	0.20	m	교각
2	구	균열	0.3	3.0		1	3.00	m	교각
3	구	균열	0.1	0.2		1	0.20	m	교각
4	구	균열	0.1	0.3		1	0.30	m	교각
5	구	균열	0.1	0.5		1	0.50	m	교각
6	구	균열	0.2	0.8		1	0.80	m	교각
7	구	균열	0.1	2.1		1	2.10	m	교각
8	구	균열	0.1	1.0		1	1.00	m	교각
9	구	균열	0.2	0.5		1	0.50	m	교각
10	구	균열	0.3	1.0		1	1.00	m	교각
11	구	받침몰탈 균열	0.1	0.1		1	0.10	m	교량받침
12	구	받침몰탈 균열	0.1	0.1		1	0.10	m	교량받침
13	구	받침몰탈 박락	0.2	1.0	30	1	0.20	㎡	교량받침
14	구	받침몰탈 박락	0.2	0.6	30	1	0.12	㎡	교량받침
15	구	SolePlate 부식				2	2.00	EA	교량받침
16	구	균열	0.1	0.2		1	0.20	m	교각
17	구	균열	0.1	0.2		1	0.20	m	교각
18	구	균열	0.2	0.2		1	0.20	m	교각
19	구	균열	0.1	0.5		1	0.50	m	교각
20	구	균열	0.2	0.2		1	0.20	m	교각
21	구	균열	0.2	3.4		1	3.40	m	교각
22	구	균열	0.1	0.9		1	0.90	m	교각
23	구	균열	0.1	1.3		1	1.30	m	교각
24	구	균열	0.1	0.2		1	0.20	m	교각
25	구	균열	0.1	0.8		1	0.80	m	교각
26	구	균열	0.2	2.4		1	2.40	m	교각
27	구	균열	0.1	1.6		1	1.60	m	교각
28	구	균열	0.2	2.5		1	2.50	m	교각
29	신	망상균열	4.0	2.0		1	8.00	㎡	교각
30									
31

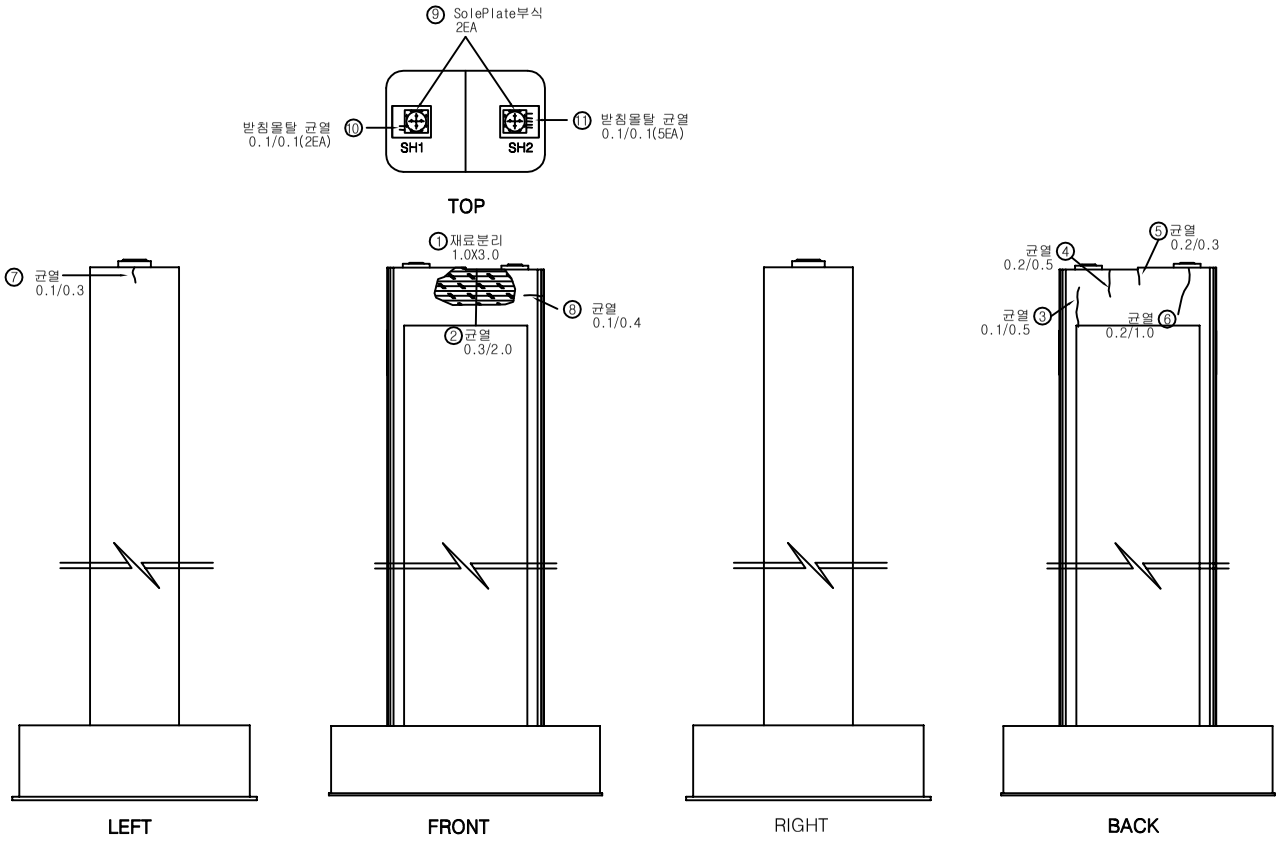
서종대교(양양) 외관조사망도
(교각 P3)

번호	신구	손상내용	손상규모						비고
			폭	길이	깊이	개소	수량	단위	
1	구	재료분리	1.0	3.0		1	3.00	㎡	교각
2	구	균열	0.3	2.0		1	2.00	m	교각
3	구	균열	0.1	0.5		1	0.50	m	교각
4	구	균열	0.2	0.5		1	0.50	m	교각
5	구	균열	0.2	0.3		1	0.30	m	교각
6	구	균열	0.2	1.0		1	1.00	m	교각
7	구	균열	0.1	0.3		1	0.30	m	교각
8	구	균열	0.1	0.4		1	0.40	m	교각
9	구	SolePlate 부식				2	2.00	EA	교량받침
10	구	받침몰탈 균열	0.1	0.1		2	0.20	m	교량받침
11	구	받침몰탈 균열	0.1	0.1		5	0.50	m	교량받침
12									
13									
14									
15									
16									
17									
18									
19									
20									
21									
22									
23									
24									
25									
26									
27									
28									
29									
30									
31									
32									
33									
34									
35									
36									
37									
38									
39									
40

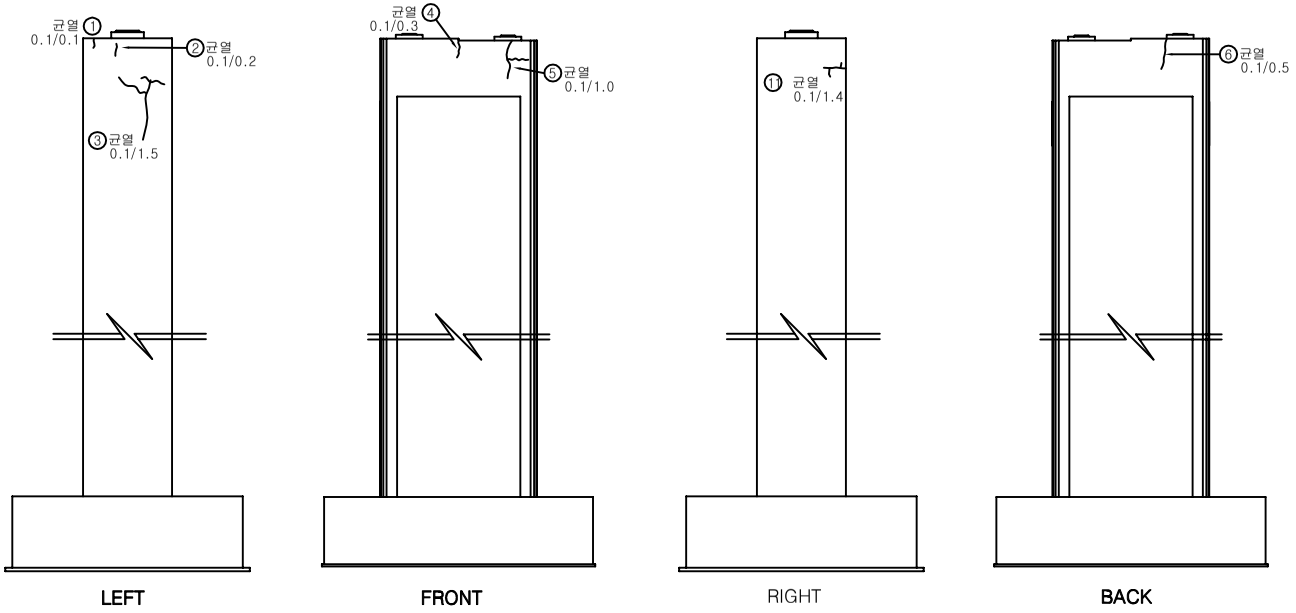
서종대교(양양) 외관조사망도
(교각 P4)

번호	신구	손상내용	손상규모						비고
			폭	길이	깊이	개소	수량	단위	
1	구	균열	0.1	0.1		1	0.10	m	교각
2	구	균열	0.1	0.2		1	0.20	m	교각
3	구	균열	0.1	1.5		1	1.50	m	교각
4	구	균열	0.1	0.3		1	0.30	m	교각
5	구	균열	0.1	1.0		1	1.00	m	교각
6	구	균열	0.1	0.5		1	0.50	m	교각
7	구	균열	0.2	0.7		1	0.70	m	교각
8	구	균열	0.3	1.0		2	2.00	m	교각
9	구	SolePlate 부식				2	2.00	EA	교량받침
10	구	균열	0.1	0.2		1	0.20	m	교각
11	구	균열	0.1	1.4		1	1.40	m	교각
12	신	고무재 밀림				1	1.00	EA	교량받침
13									
14									
15									
16									
17									
18									
19									
20									
21									
22									
23									
24									
25									
26									
27									
28									
29									
30									
31									
32									
33									
34									
35									
36									
37									
38									
39									
40
